第14回 耳川水系総合土砂管理に関する評価・改善委員会

問題・課題評価資料【山地領域】

令和7年7月28日

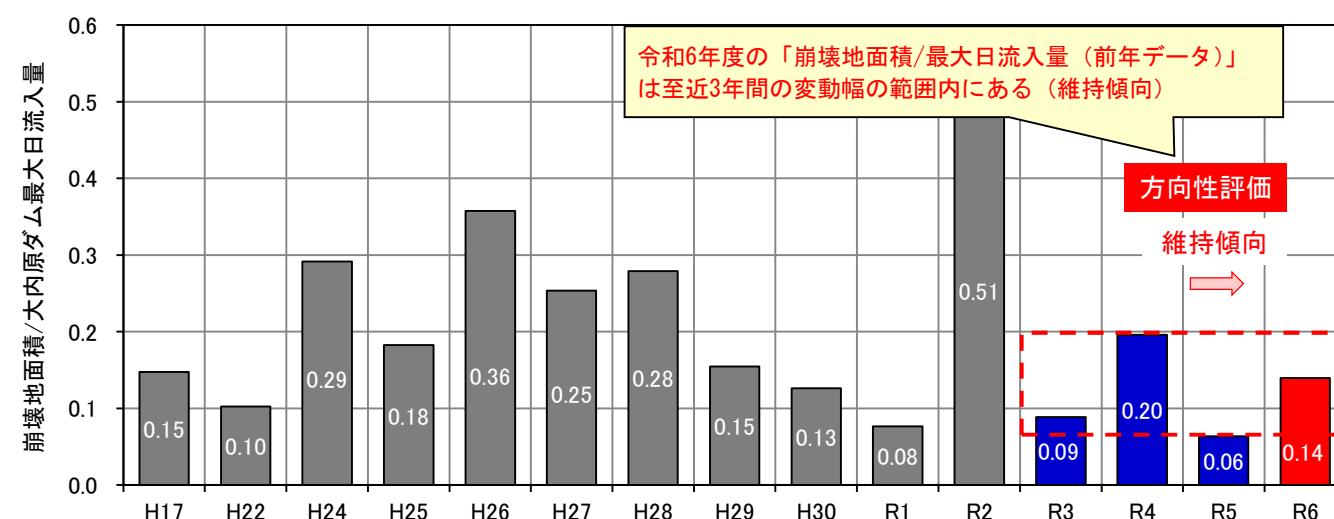
図1-4 崩壊地面積/大内原ダム最大日流入量の経年変化

崩壊地の方向性評価は、図1-4に示すとおり、崩壊地面積/大内原ダム最大日流入量を算出し、至近3年間（令和3年度～令和5年度）との比較により評価する。令和6年度は、至近3年間の変動幅の範囲内にある。

- ① 方向性：崩壊地の方向性は、至近3年間（令和3年度～令和5年度）の変動幅の範囲内にあることから「維持傾向」と評価される。【評価結果：B】
- ② 状態：崩壊地の状態は、基準年を平成22～25年度とした場合、その変動幅内にあることから「普通状態」と評価される。【評価結果：b】

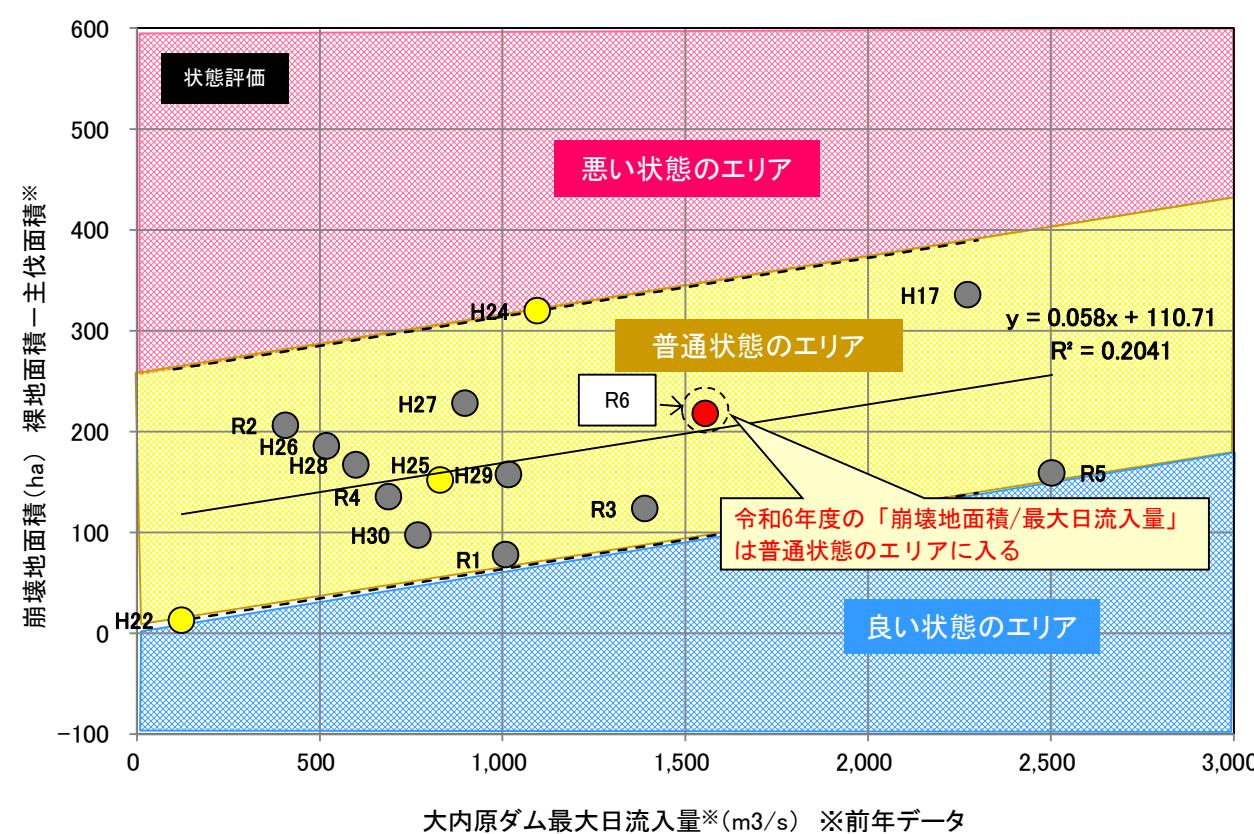
図1-5 崩壊地面積と大内原ダム最大日流量の相関図

崩壊地の状態評価は、図1-5に示すとおり、崩壊地面積と大内原ダム最大日流入量の相関図を用いて、ここでは基準年（平成22, 24, 25年度）との比較により評価する。令和6年度は、普通状態のエリアに入る。

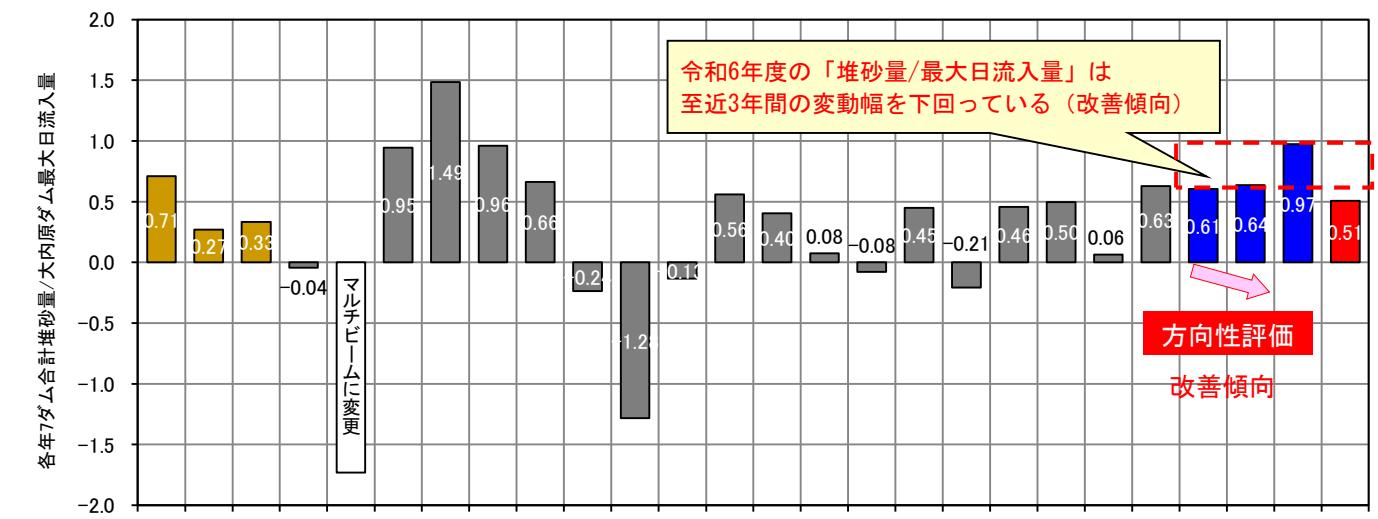
図1-8 ダム堆砂量/大内原ダム最大日流入量の経年変化

ダム堆砂量の方向性評価は、図1-8に示すとおり、7ダム合計堆砂量/大内原ダム最大日流入量を算出し、至近3年間（令和3～5年度）との比較により評価する。令和6年度は、至近3年間の変動幅を下回っている。

- ① 方向性：ダム堆砂の方向性は、至近3年間（令和3年度～令和5年度）の変動幅を下回ることから「改善傾向」と評価される。【評価結果：A】
- ② 状態：ダム堆砂の状態は、基準年（平成11～13年）の変動幅を下回ることから「良い状態」と評価される。【評価結果：a】

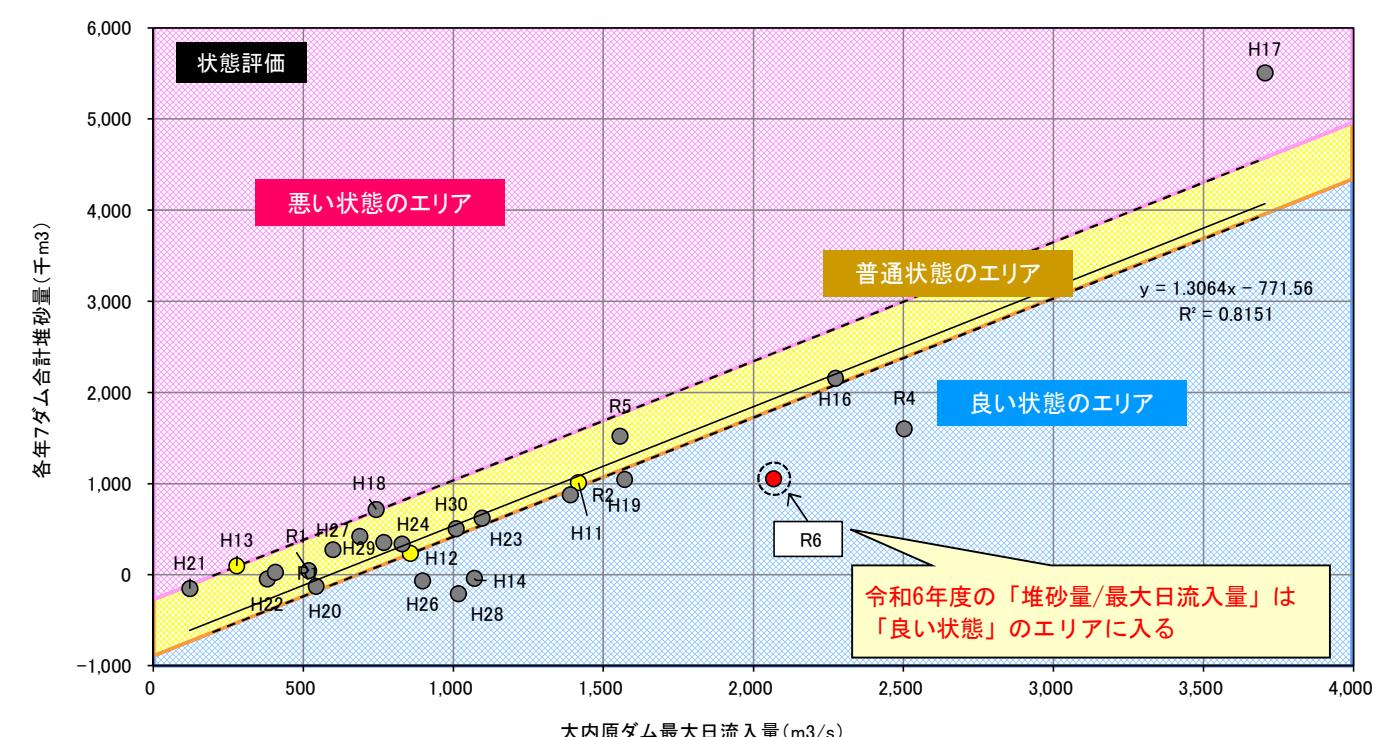
図1-9 ダム堆砂量と大内原ダム最大日流入量の相関図

ダム堆砂量の状態評価は、図1-9に示すとおり、7ダム合計堆砂量と大内原ダム最大日流入量の相関図を用いて、基準年（平成11～13年）との比較により評価する。令和6年度は、良い状態のエリアに入る。

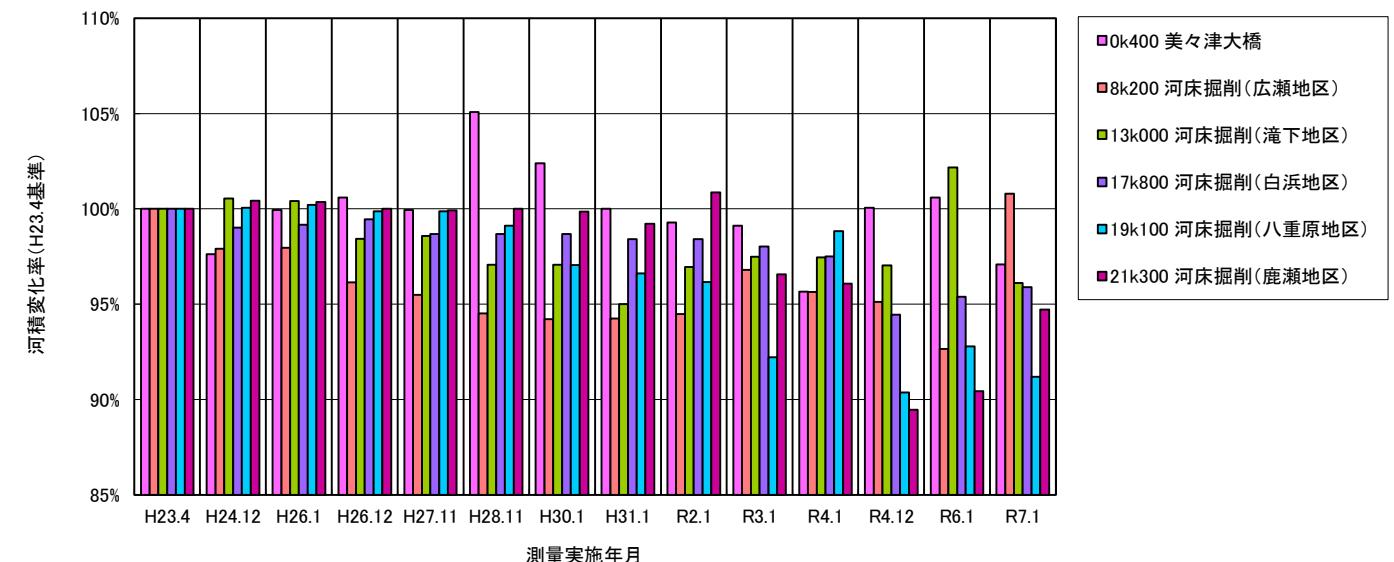
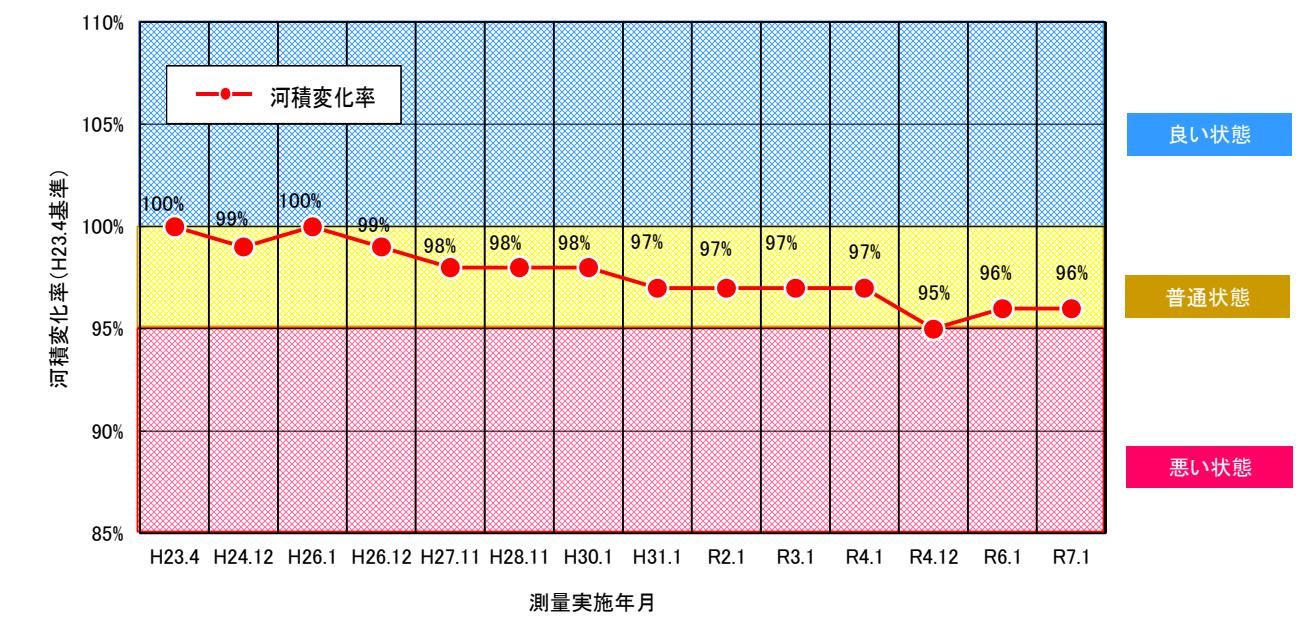
図1-10 河積変化率の経年変化

治水安全度の状態評価は、**図1-10に示すとおり、各横断面図から算出した河積を用いて、河積阻害率を考慮した基準により評価する。**

令和6年度は、河積変化率の平均は96%であり、普通状態のエリアに入る。

- ① 方向性：管理行為の実施の有無によって評価が変わるために、方向性評価は実施しない。
【評価結果：-】
- ② 状態：令和6年度は、基準年（平成23年度）と比較すると、「普通状態」と評価される。
【評価結果：b】

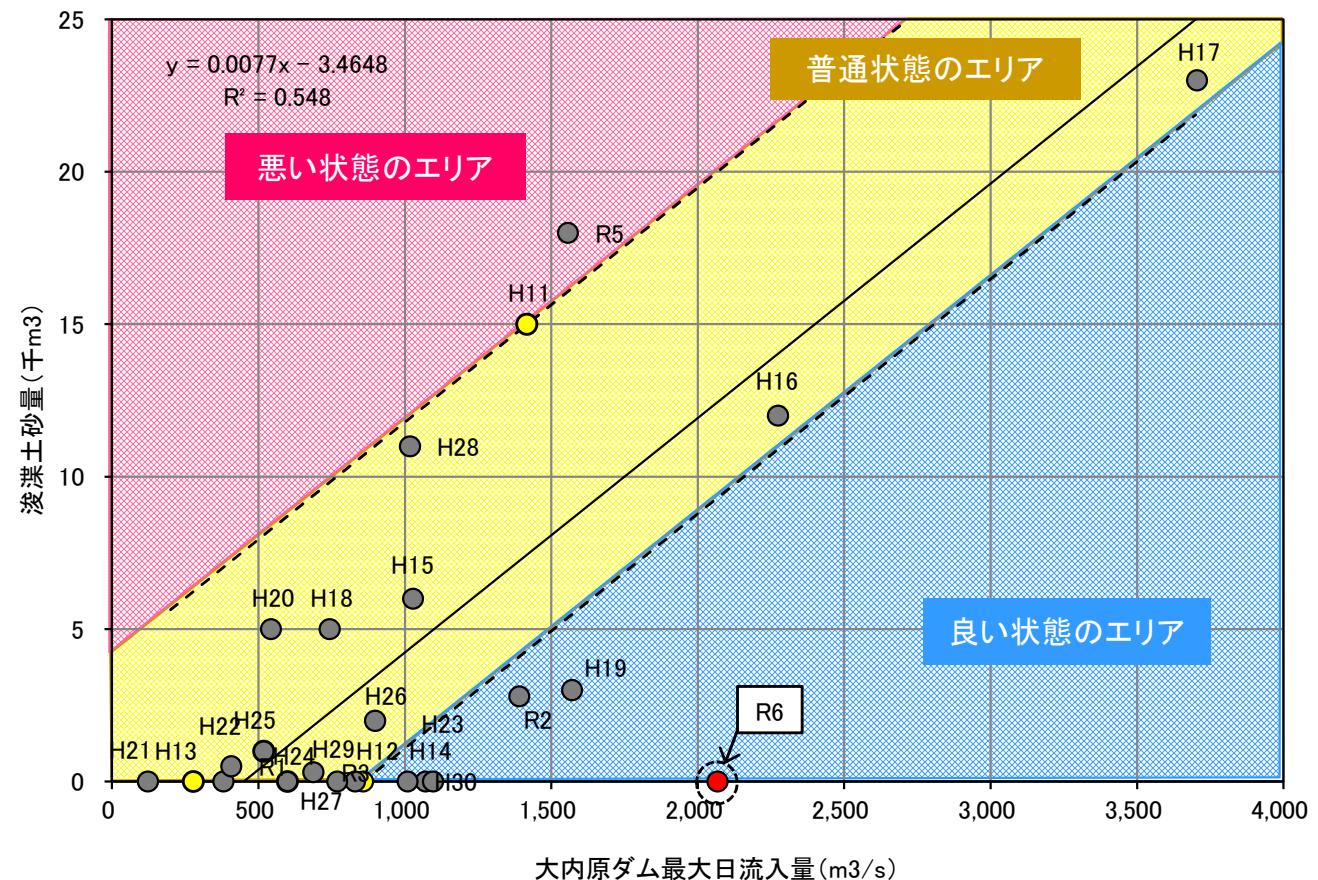
图1-13 美々津港での浚渫土砂量の相関図

状態評価は、図1-13に示すとおり、堆積土砂の除去量（浚渫土砂量）は出水時の流下土砂量の影響が大きいことが想定されることから、浚渫土砂量と大内原ダム最大日流入量の相関関係を用いて、基準年（平成11～13年）との比較により評価する。令和6年度は、良い状態のエリアに入る。

- ① 方向性：管理行為の実施の有無によって評価が変わるために、方向性評価は実施しない。
【評価結果：-】
- ② 状態評価：令和6年度の「浚渫土砂量/大内原ダム最大日流入量」は、基準年（平成11～13年）の変動幅を下回っていることから「良い状態」と評価される。【評価結果：a】

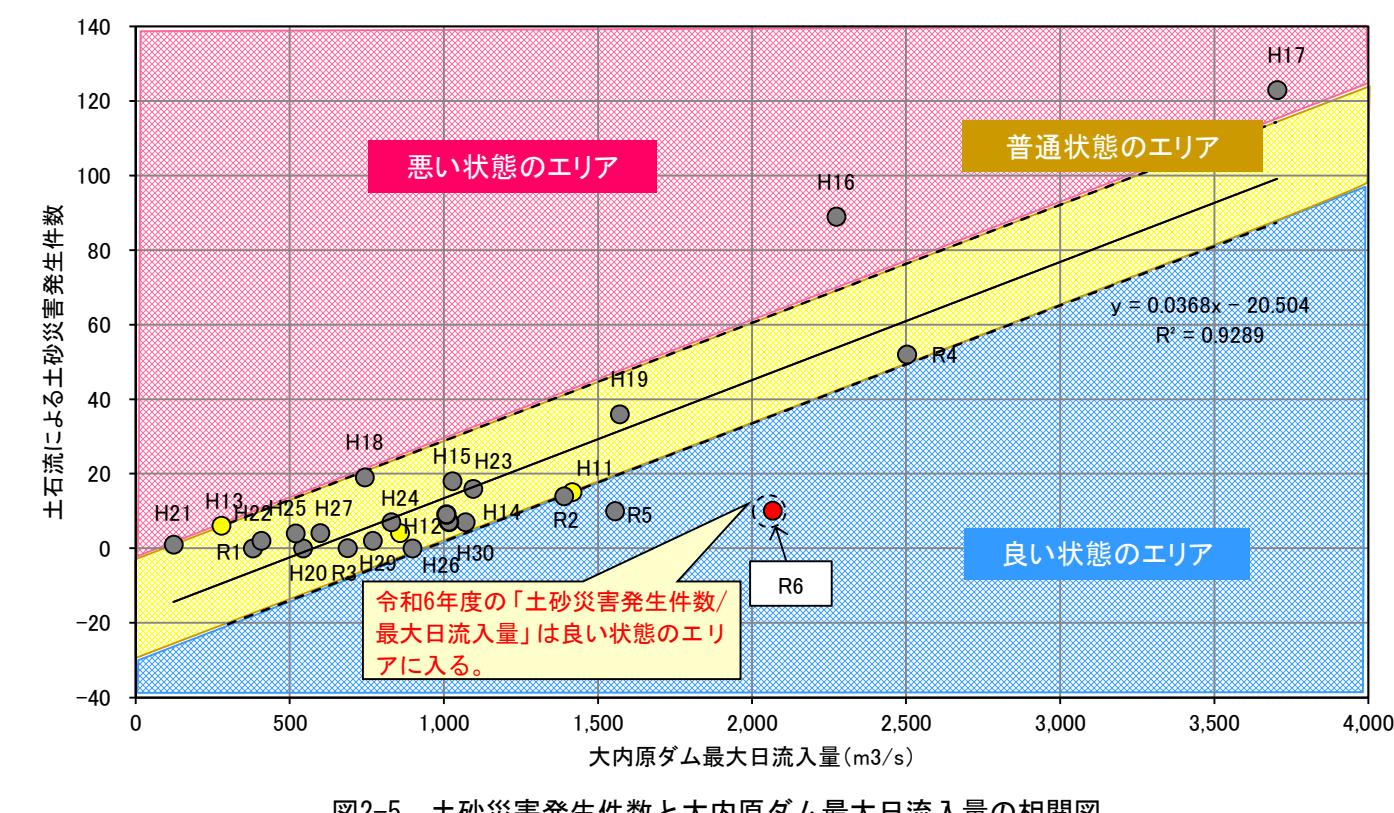
图2-5 土砂灾害発生件数と大内原ダム最大日流入量の相関図

土砂災害発生の状態は、図2-5に示すとおり、土砂災害発生件数と大内原ダム最大日流入量の相関図を用いて、基準年（平成11～13年）との比較により評価する。令和6年度は、良い状態のエリアに入る。

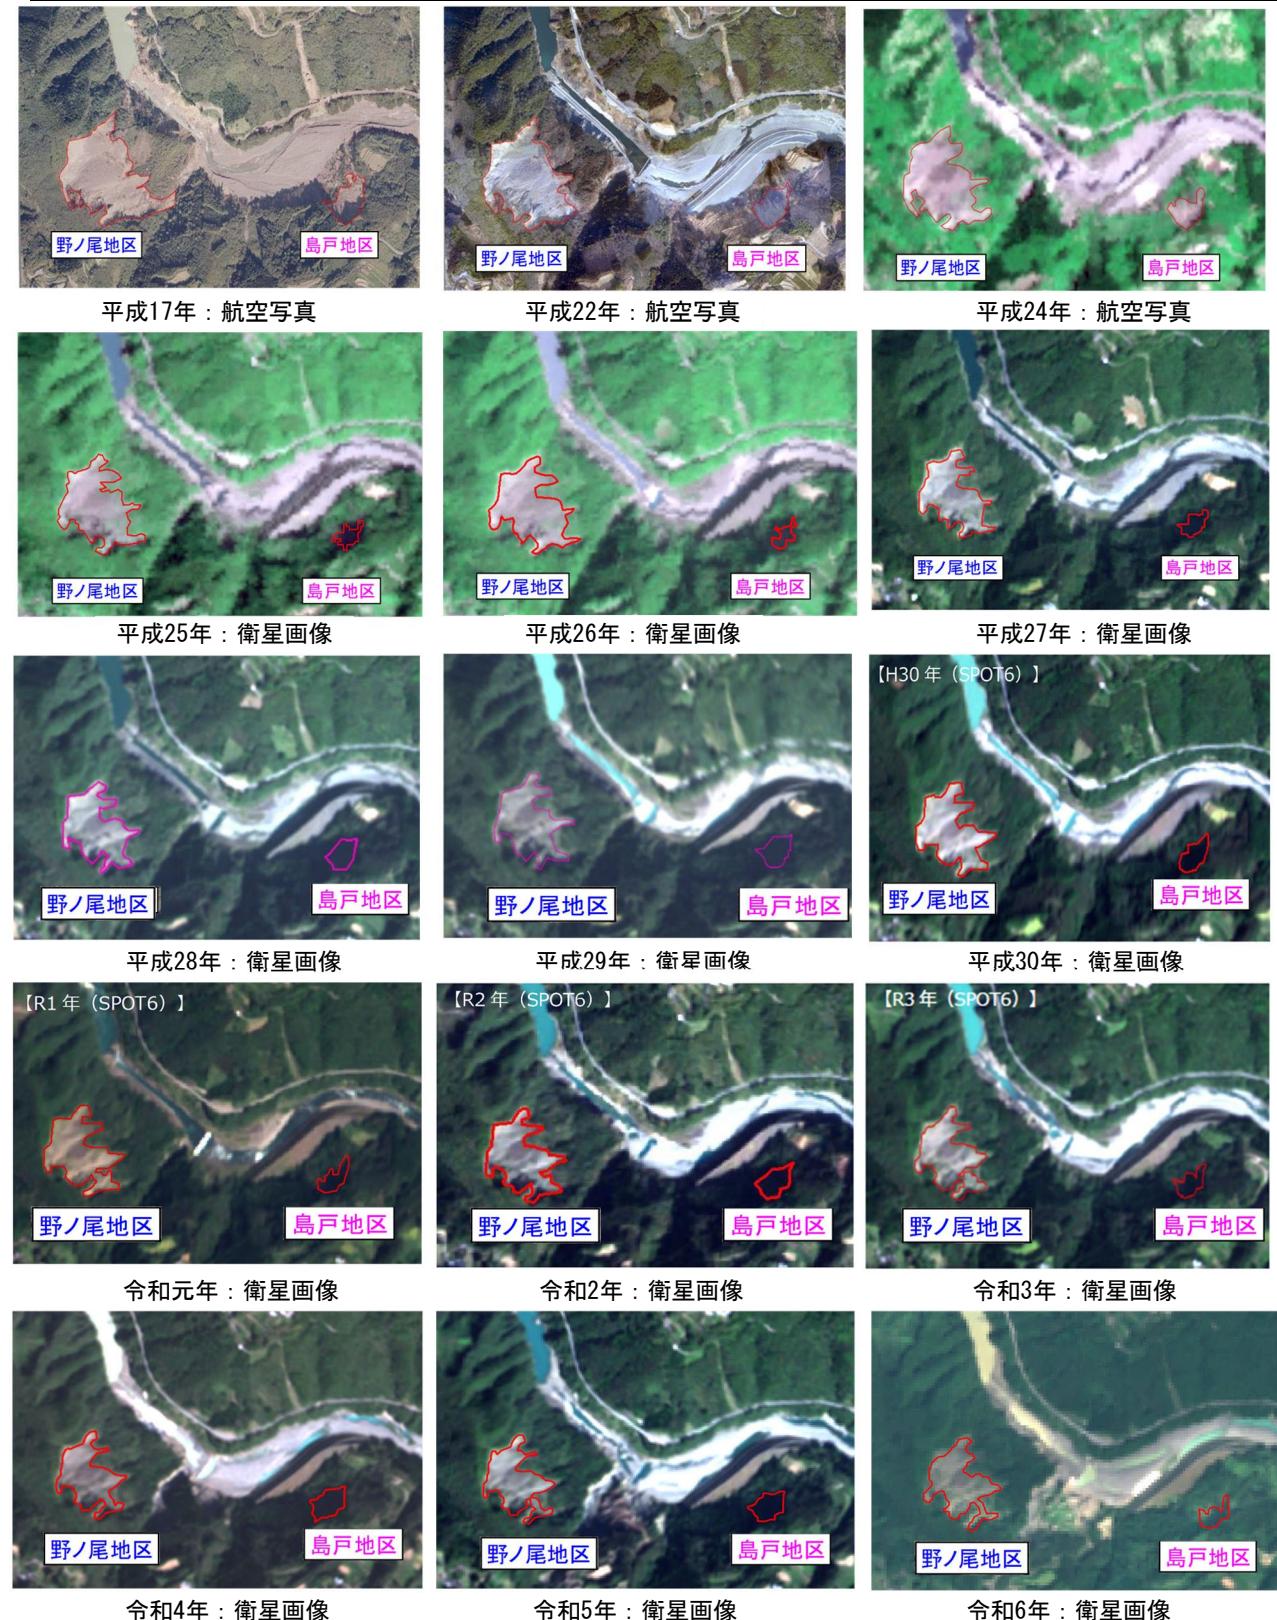
写真3-1 塚原ダム下流の大規模崩壊跡地の裸地面積の推移

自然景観の方向性評価は、図3-2に示すとおり、山地領域で特に注目すべき景観として、平成17年度被災時に発生した塚原ダム下流の大規模崩壊跡地（野ノ尾地区・島戸地区）における裸地面積の変化に着目して評価する。自然景観に関する評価対象の大規模崩壊跡地は、裸地面積が年々僅かに増加した時期もあったが、近年は徐々に減少傾向であり、令和6年度の当該箇所の裸地面積は、至近3年間より減少している。

- ① 方向性：自然景観の評価対象とした大規模崩壊跡地の方向性は、至近3年間（令和3年度～令和5年度）よりも減少したため、「改善傾向」と評価される。【評価結果：A】
- ② 状 態：自然景観の状態は、一部の森林管理者から「悪い状態」の回答を得たことから「悪い状態」と評価される。【評価結果：c】

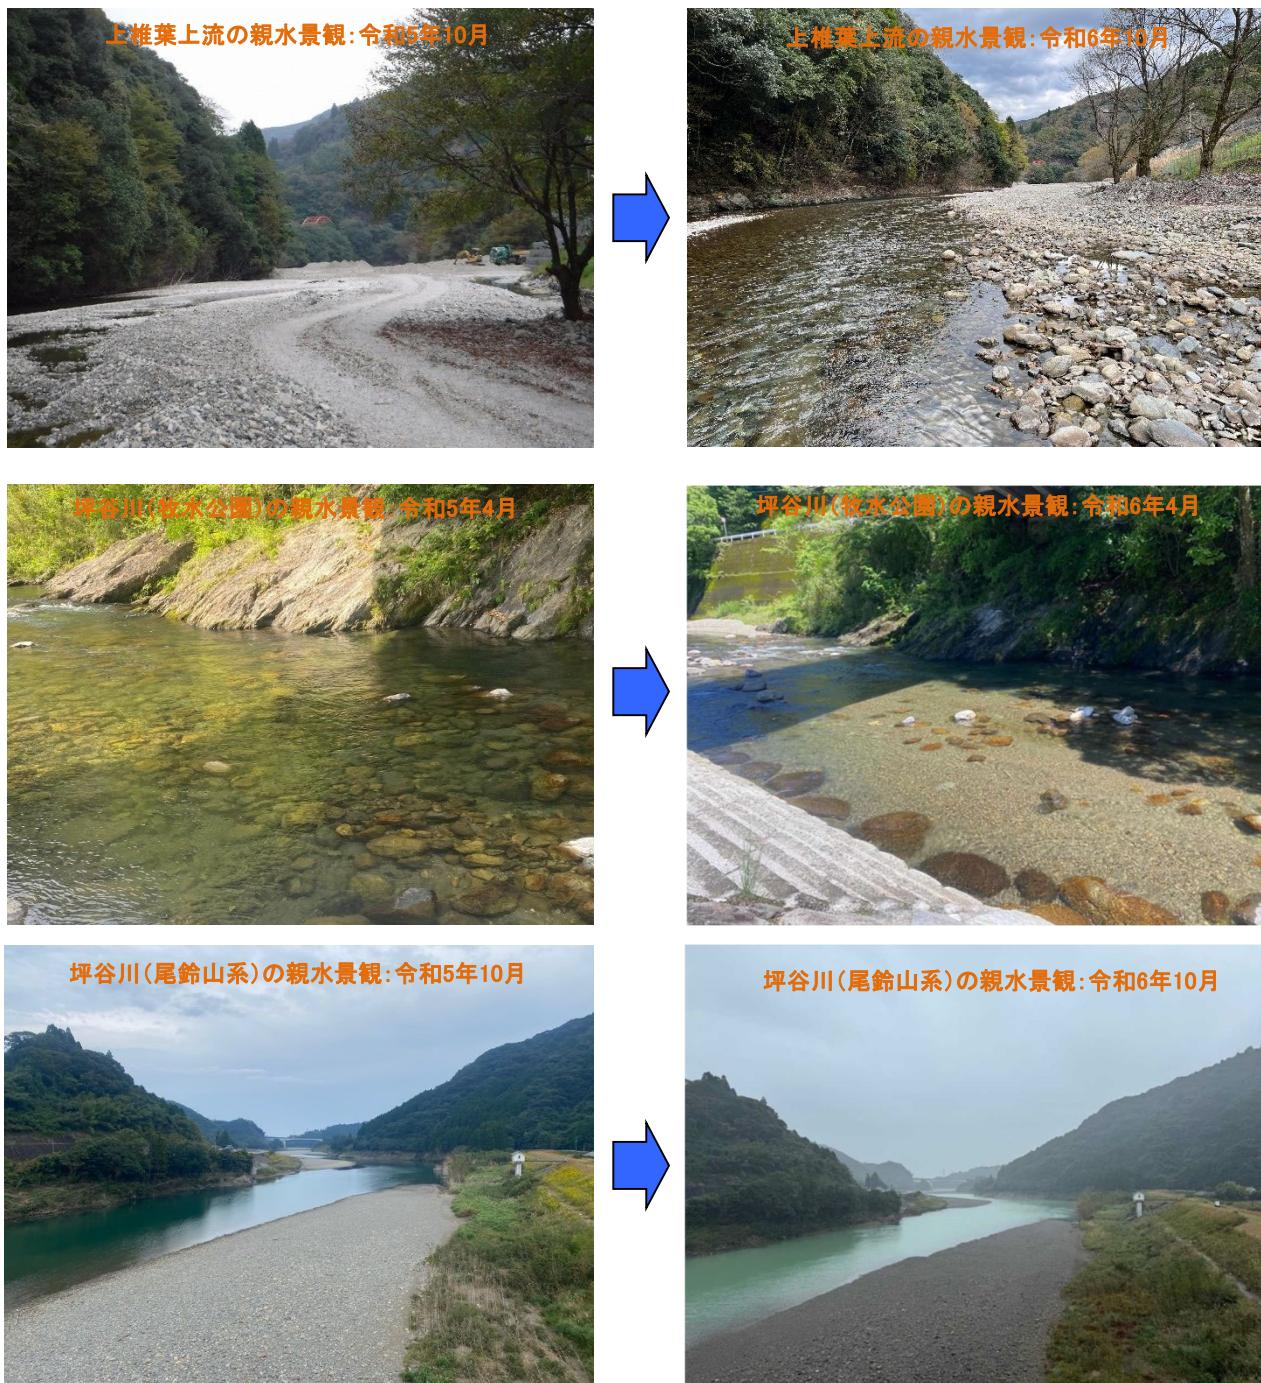
親水景観の評価は、写真3-2に示すとおり、山地領域の親水景観を捉える地点として、上椎葉上流・坪谷川（牧水公園及び尾鈴山系眺望箇所）の3箇所を対象に評価する。令和6年度の親水景観は、前年度と比較して、上椎葉上流で令和4年度の台風14号の影響などにより令和5年度は小崎川が埋塞し景観が大きく変化しているが、その他の地点では、大きな変化はみられない。

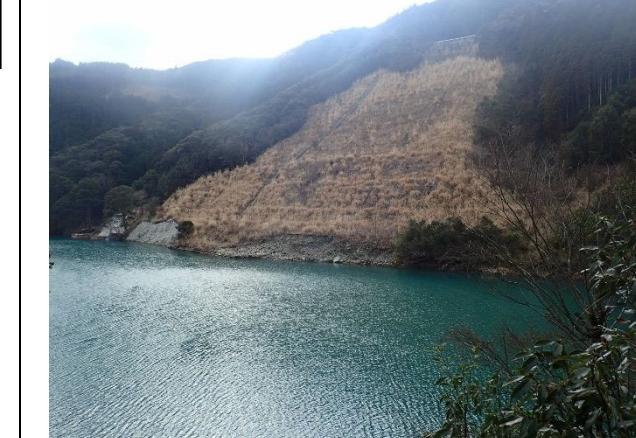
平成17年に発生した山須原ダム貯水池の大規模崩壊跡地は改善傾向にある。

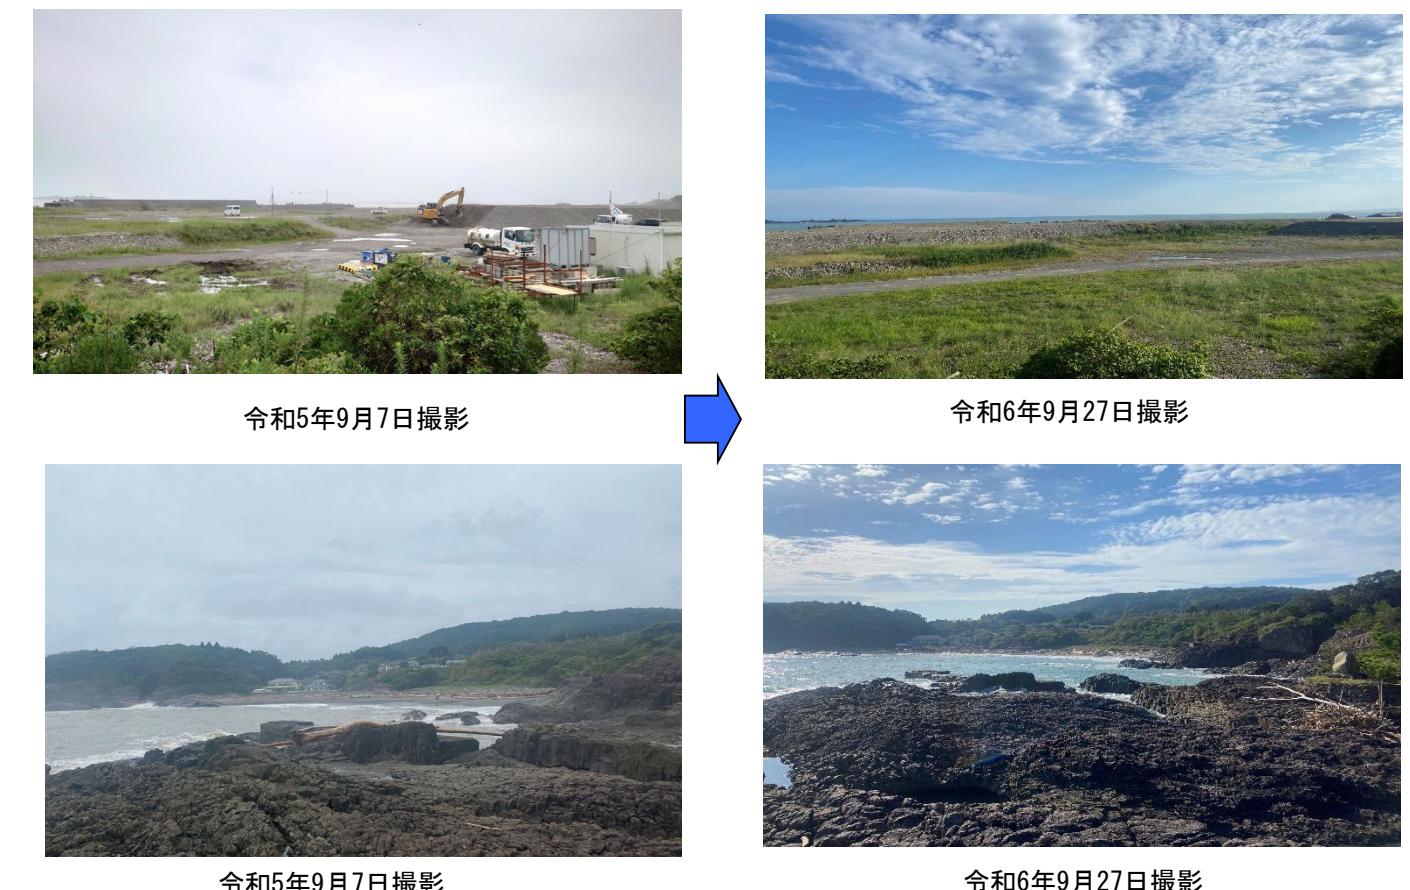
写真5-1 美々津港漂着物（流木等）状況の比較

状態評価は、流木等の漂着状況（流木等が漂着していないか）に関するヒアリング結果（平成11～13年との比較）を用いて評価する。
