(4) 水文調査及び地表地質踏査

3.3 発生原因の考察

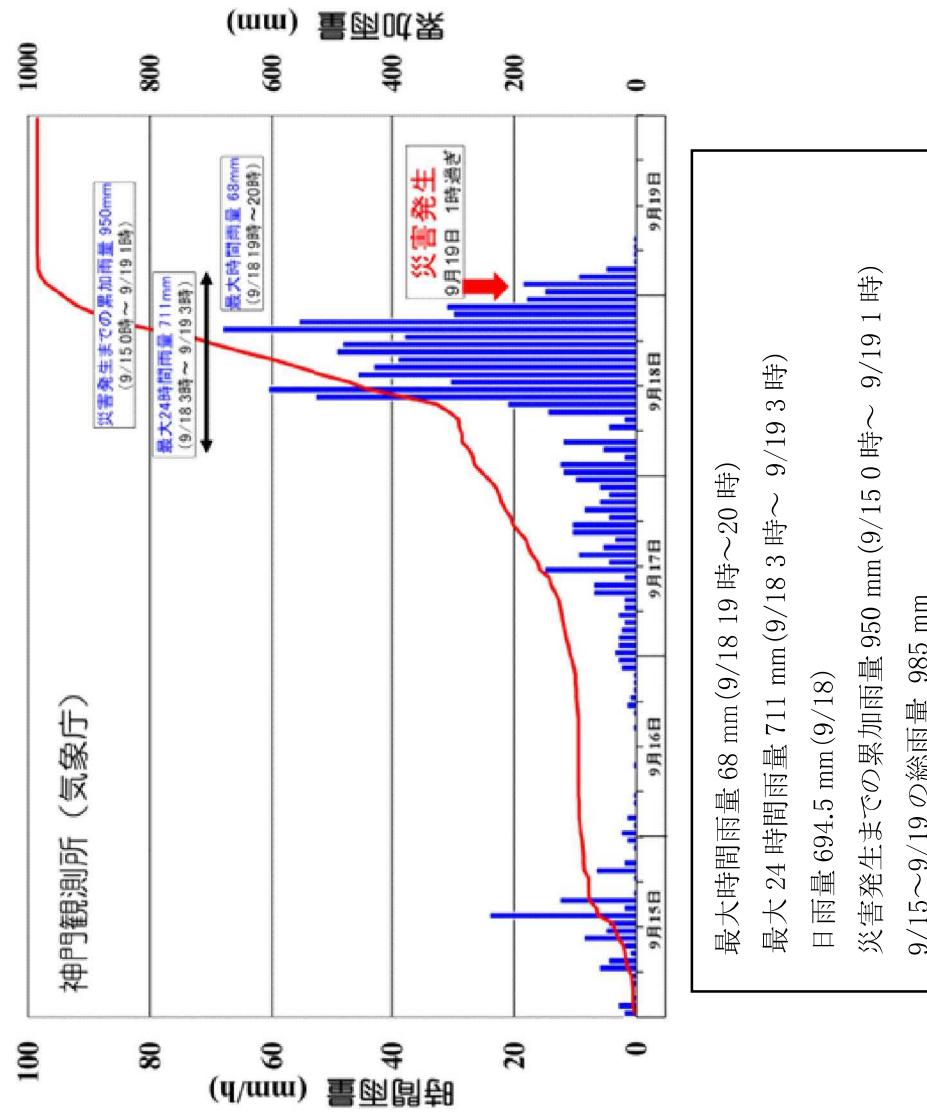
降り始めの 2022(R4)年 9 月 15 日 0 時から 9 月 19 日 1 時の 5 日間で累加雨量が 950 mm を超える記録的な降雨が観測された。(図 3.2-3)

図 3.2-3 降雨状況（神門観測所）

この地下構造により、広範囲がらの地下水が盛土の下に集まり、地下水位が上昇して盛土を崩壊させ、崩壊した土砂が流下し下方の谷止工を破壊したものと思われる。また、雨量との相関関係(図 3.2-3)を見てみると、降雨のピーク時と崩壊発生時間にズレが生じていることも伺うことができた。

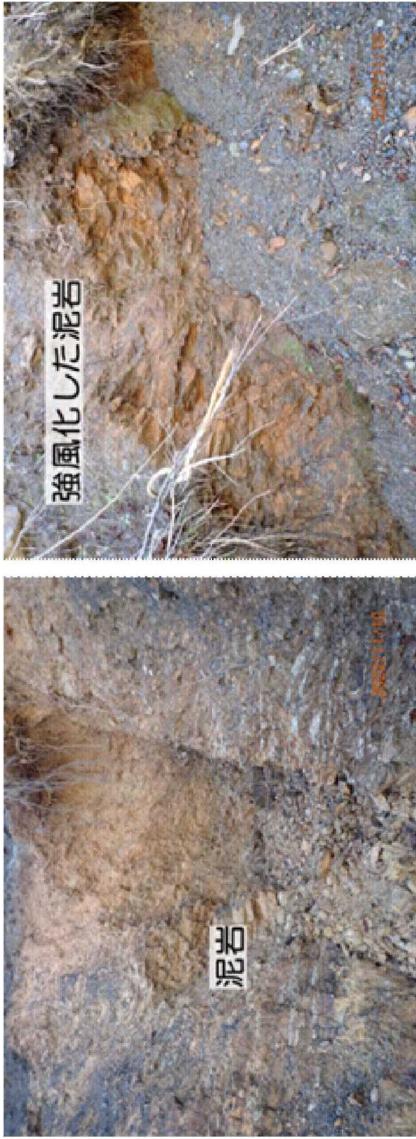
崩壊した残土処理場の左岸側は、地下水の影響により強風化した褐色を帶びた泥岩の地層が確認された。(図 3.2-4)

図 3.2-4 残土処理場の崩壊により左岸に現れた地層

崩壊した残土処理場の左岸側に地下水の影響を受けて強風化した褐色の泥岩が確認されており(図 3.2-4)、このことも中流域に地下水が集中していることを示している。

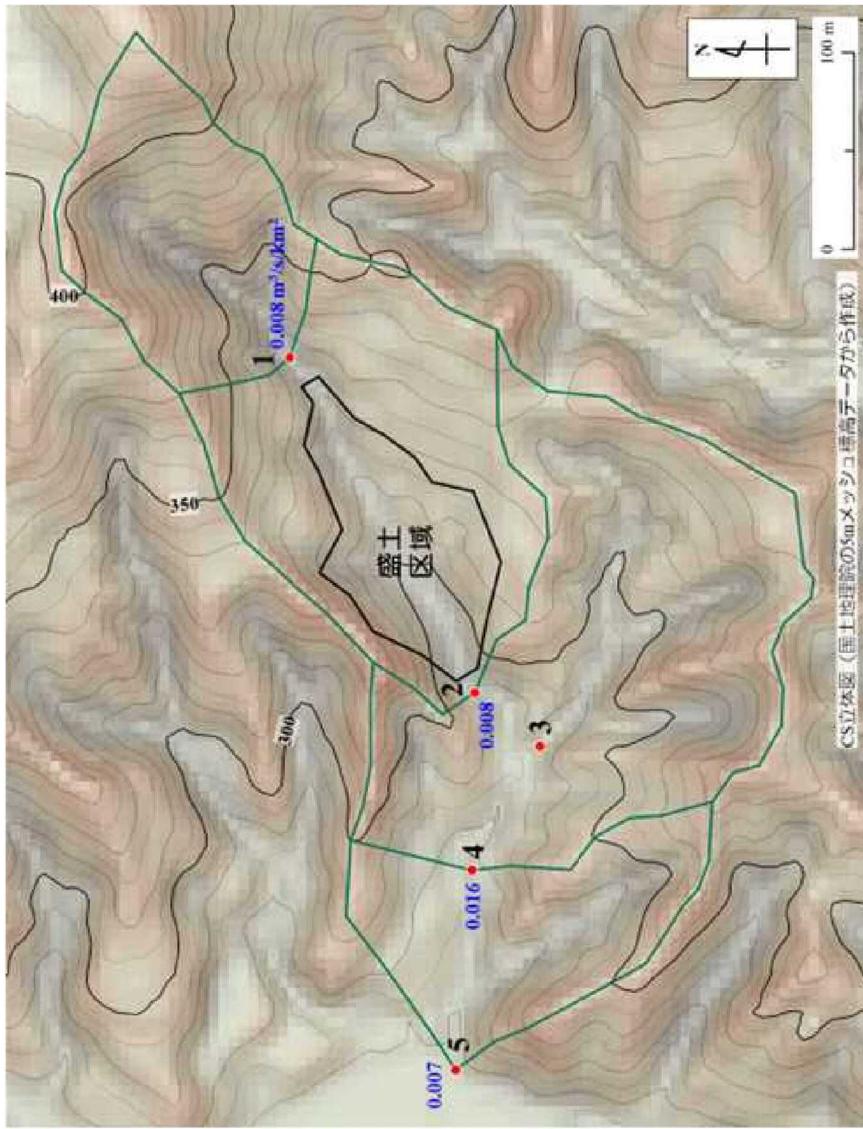
図 3.2-7 溪流の比流量の分布（図中の 1 ~ 5 は表 3.2-2 の測点番号に対応）

測点1と測点4における溪流水は、伏流していない箇所で流量測定ができたが、それ以外は伏流している可能性がある。測点4の比流量は、上流の測点1より非常に大きいため、本流域の中流域において、地形的流域界より広い水文的流域界に規制された隣接流域からの地下水が流入している可能性がある。

溪流の水文調査結果から、残土処理場の上流の測点1と残土処理場の下流の測点4の値を見ると、比流量が約2倍になっており、この渓流の中流域や、盛土をしている付近には地形的流域界を超えて地下水が集中する地下構造を形成していることが伺えた。

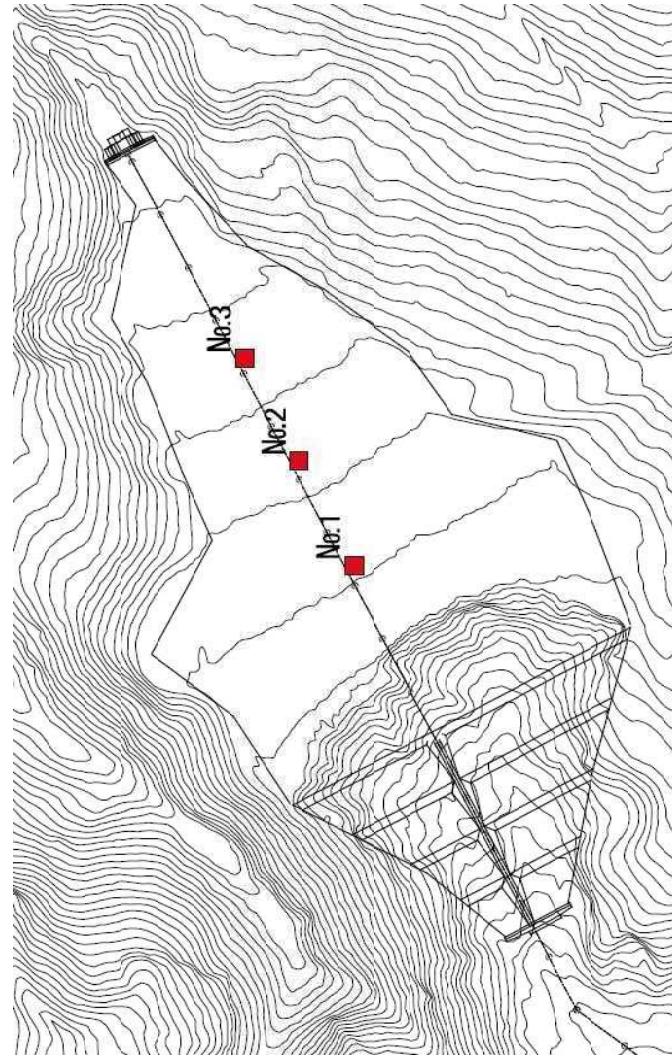
図 3.2-8 現場密度試験の実施位置

この現場において、特に、留意すべき事項は、盛土の締固め度である。現場密度試験は、中央の測線に沿って、3箇所の地点において行っており、平均値である 87.0% は、最も密な状態になったものを基準として、その締固まり具合の指標である。今回の試験では、最大で 90.5%、最小値で 82.9% で、この結果からも北又江の原地区の盛土の締固め度の状態としては、締固まっていたといふ評価ができる。

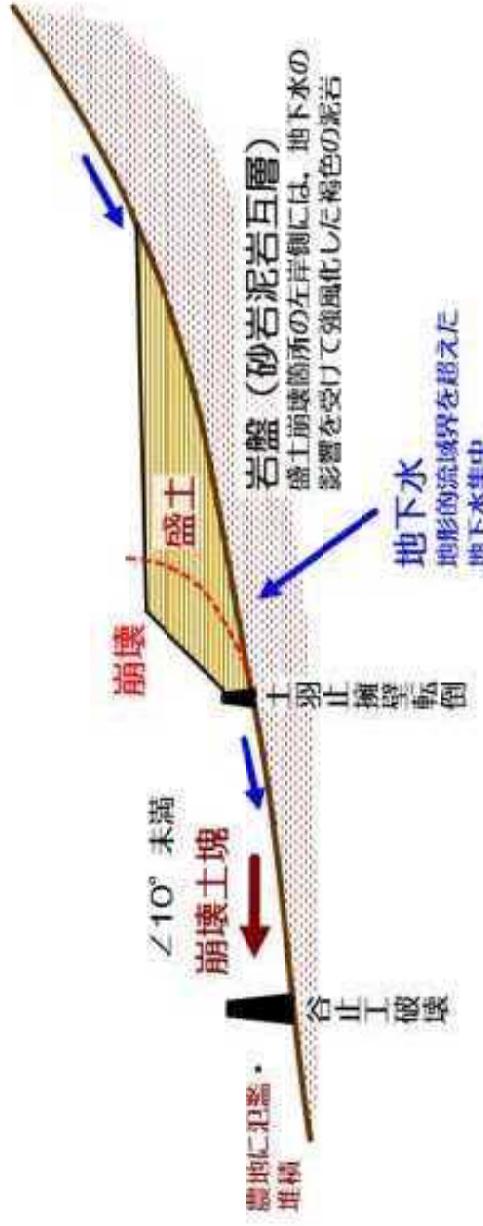
よって、崩壊発生メカニズムとしては、今回の豪雨で、地下構造に規制された広範囲からの地下水が盛土箇所に集中し、その盛土内で地下水位が上昇して、残土処理場の下流側の一部が崩壊し盛土下端の土羽止擁壁を転倒させた。その後、崩壊土塊は下流へ移動して直下のコンクリート治山ダムをも破壊し、下流の農地等に氾濫、堆積したものと考えられる。(図 3.3-1)

また、今回の盛土崩壊が降雨の後半で発生したのは、流動に一定の時間を要する地下水が関与したためと考えられる。

図 3.3-1 崩壊発生メカニズムの模式図

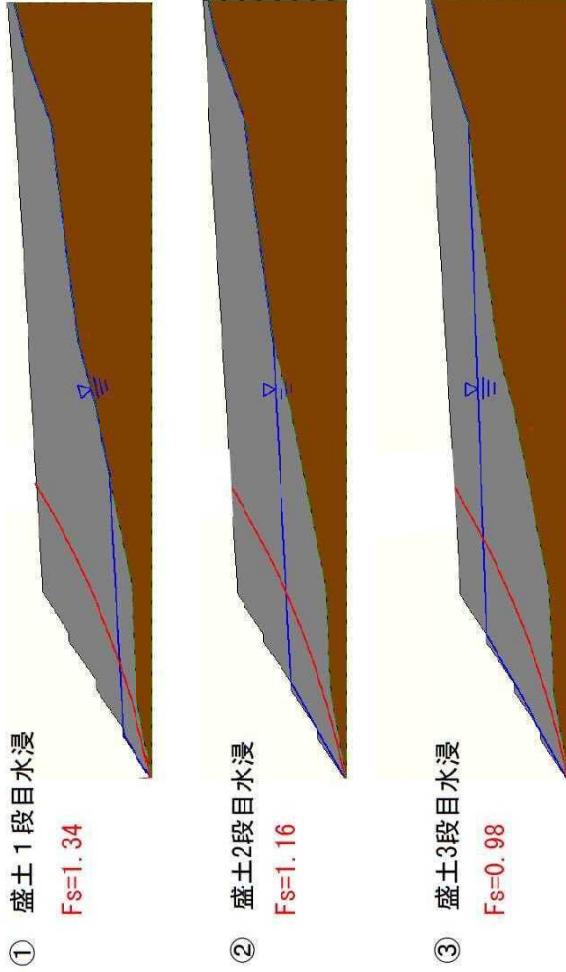
計算した結果、地下水位の高さが盛土の1段目から2段目においては安全率が下がるが、崩壊は発生しない。しかし、3段目になると安全率が下がり、崩壊が発生するという結果となり、実際、崩壊するには3段目まで水位が上昇しないと崩壊は発生しないという結果になった。

図 3.3-3 崩壊すべり面の安全率が 1 未満になる地下水位の検討

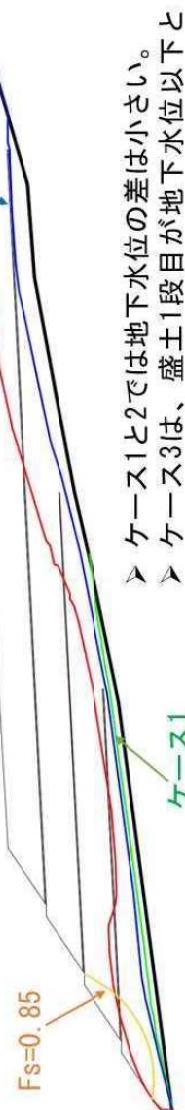
ケース1では、殆ど水位が上昇せず、降った雨は、全て盛土の外に流出するという結果となり、ケース2も殆ど同様の結果となった。なお、ケース3では、盛土法面の法先で少し水位が上昇し、法先の部分で円弧すべりのような崩壊が計算上、発生する結果となった。

しかしながら、法先の部分が崩壊したとしても、実際に起きた大規模な崩壊に繋がらないと評価できる。これらの結果から、当地区の盛土崩壊時の地下水位は、盛土法面の3段目の高さまで到達していたと推定されることから、残土処理場の地表面からの雨水浸透だけでは盛土内水位の上昇に及ぼす影響は小さい。

- ケース1と2では地下水位の差は小さい。
- ケース3は、盛土1段目が地下水位以下となる。1段目法尻は $F_s=0.85$ だが、この水位で大規模崩壊に繋がるとは考えにくい。

図 3.3-4 浸透流解析結果
