伊比井海岸の海浜事故を踏まえた  
再発防止対策について

令和 7 年 8 月

宮崎県

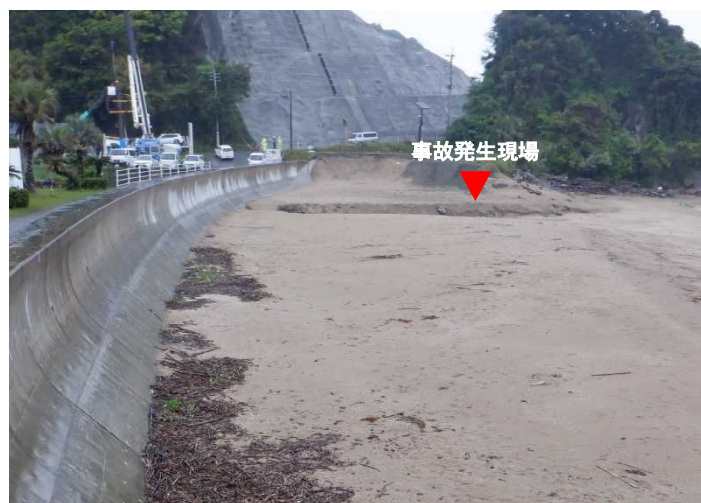
巡視を行った職員は、その都度、巡視日誌を作成し土木事務所長まで報告していますが、記録の残る平成29年から事故発生前の令和4年4月21日の巡視では、伊比井海岸において砂浜での陥没の発生など異常が確認された記録はありませんでした。

伊比井海岸等巡視日誌（令和4年4月21日撮影）

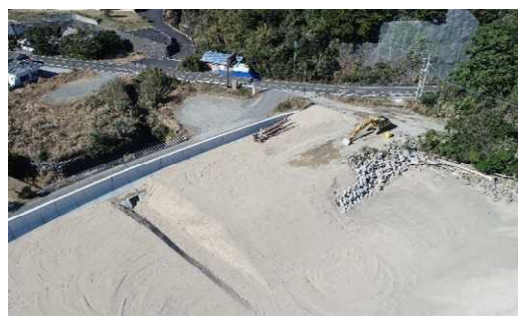
老朽化対策事業（令和3年2月撮影）

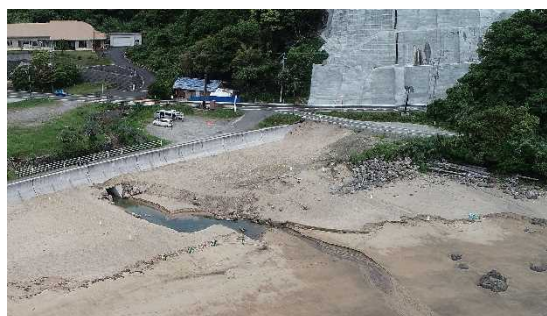
事故直後の状況（令和4年5月2日撮影）

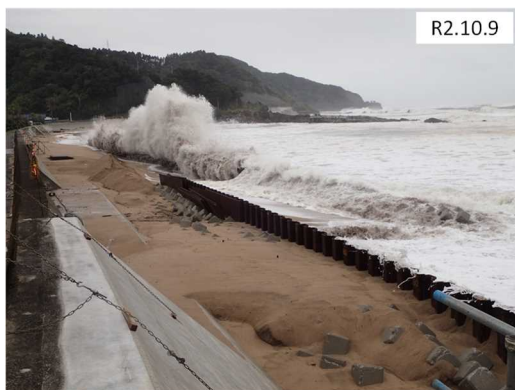
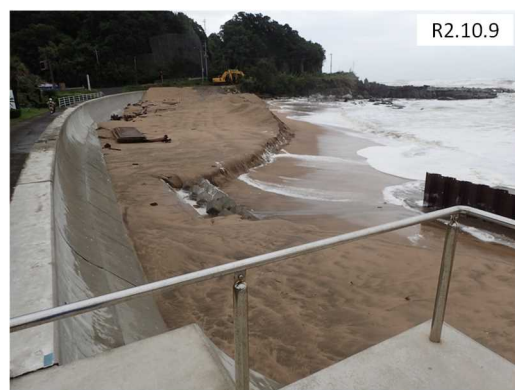
なお、消波ブロック（根固<sup>ねがため</sup>）の一部は、平成28年度以降の海岸堤防等老朽化対策事業において海岸北端部から進入する工事用道路を砂浜に設置した際、波浪による工事用道路の侵食対策のための仮設として移設し、その後、令和2年10月の台風第14号の際など、事業実施中に維持管理用通路及び自然斜面の侵食を防ぐ効果が確認されたため、それらを目的として継続して消波ブロックを設置しました。

波浪の状況（令和2年10月9日撮影）

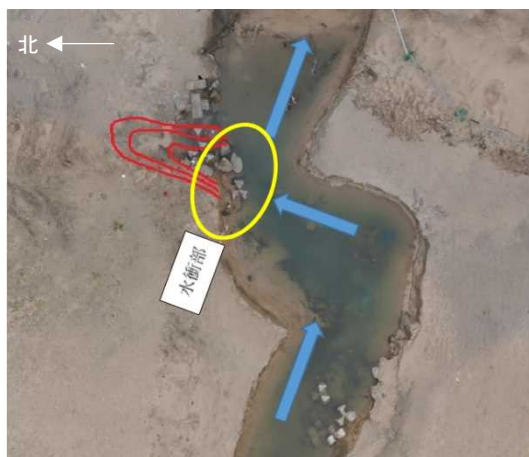
図-1：空洞の広がり【平面】

県は、2名の海岸工学の専門家に「事故発生箇所における空洞部形成メカニズム究明」を依頼し、砂中に埋没した消波ブロック間に生じた空洞部の形成過程について以下のとおり推定しました。

- 水路付近に設置され、遡上する波や飛砂によって海岸砂に覆われて一部が埋没した消波ブロック周辺に、降雨が原因で生じた水路内の水の流れが作用し、消波ブロック下部周辺で洗掘<sup>せんくつ</sup>による砂の吸出しが発生した。
- 吸出しによって消波ブロック下部周辺に空洞が形成され、継続的な流水の作用によって空洞部が徐々に拡大した。【図-1及び図-2】

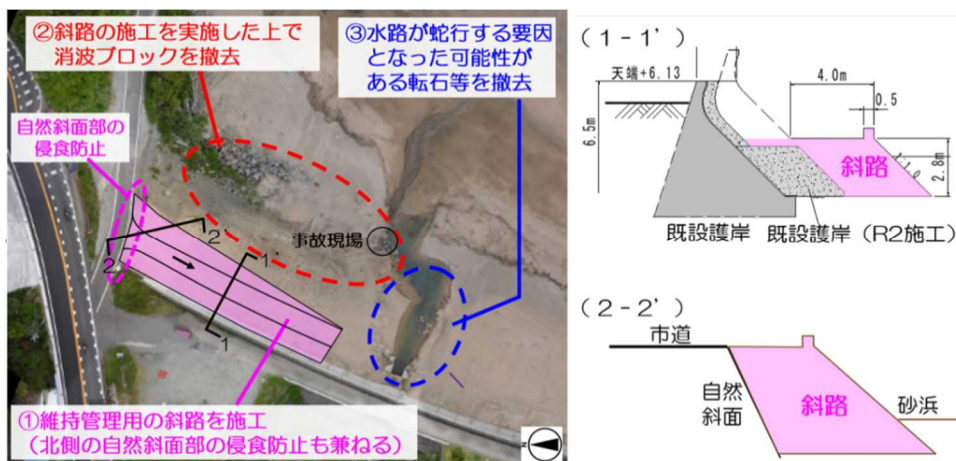
図-3：ハード対策の内容

今回の事故は、砂浜を東西に流れる水路の水の流れが要因の一つであると考えられるため、水路の付替も含めて検討した結果について、海岸工学の専門家に伺った意見も踏まえ、安全性、施工性、維持管理等の観点から、水路の付替以外の対策（維持管理用の通路設置＋消波ブロック撤去）を採用し、対策工事を実施しました。

- ①維持管理用の通路（自然斜面部の侵食防止も兼ねる）を施工
- ②地中探査等で確認できた全ての消波ブロック等を撤去
- ③過去の空中写真を参考に、水路の蛇行が想定される影響範囲について、転石等を除去
