耳川水系総合土砂管理に関する評価・改善委員会

第14回 山地・ダム・河道・河口海岸ワーキンググループ

問題・課題評価資料【山地領域】

令和8年3月16日

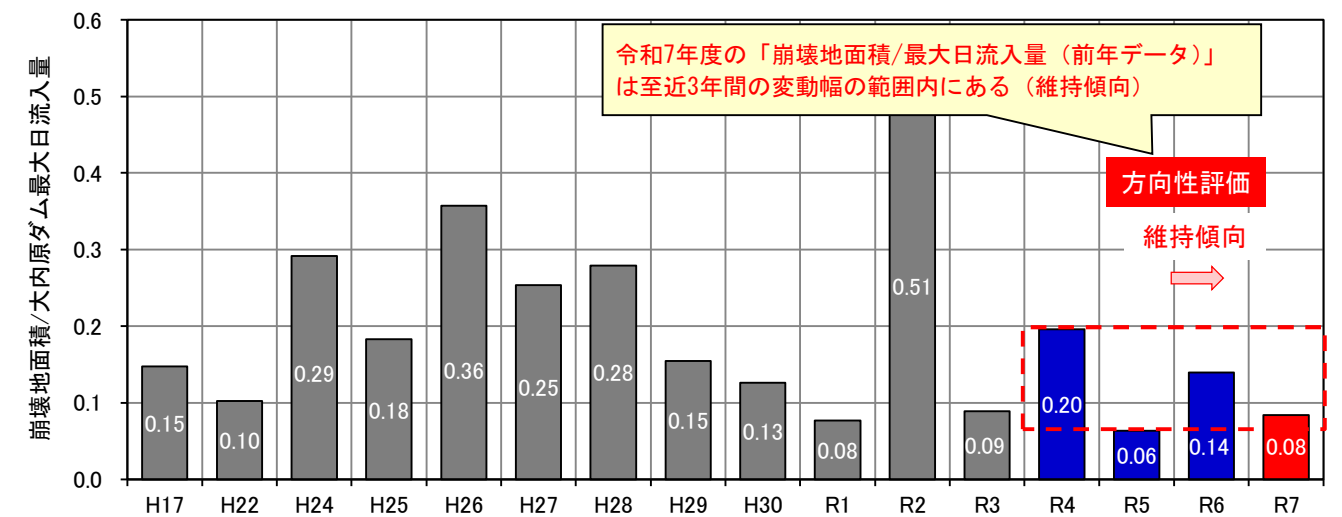
図1-4 崩壊地面積/大内原ダム最大日流入量の経年変化

崩壊地の方向性評価は、**図1-4に示すとおり、崩壊地面積/大内原ダム最大日流入量を算出し、至近3年間（令和4年度～令和6年度）との比較により評価する。令和7年度は、至近3年間の変動幅の範囲内にある。**

① 方向性：崩壊地の方向性は、至近3年間（令和4年度～令和6年度）の変動幅の範囲内にあることから「維持傾向」と評価される。【評価結果：B】

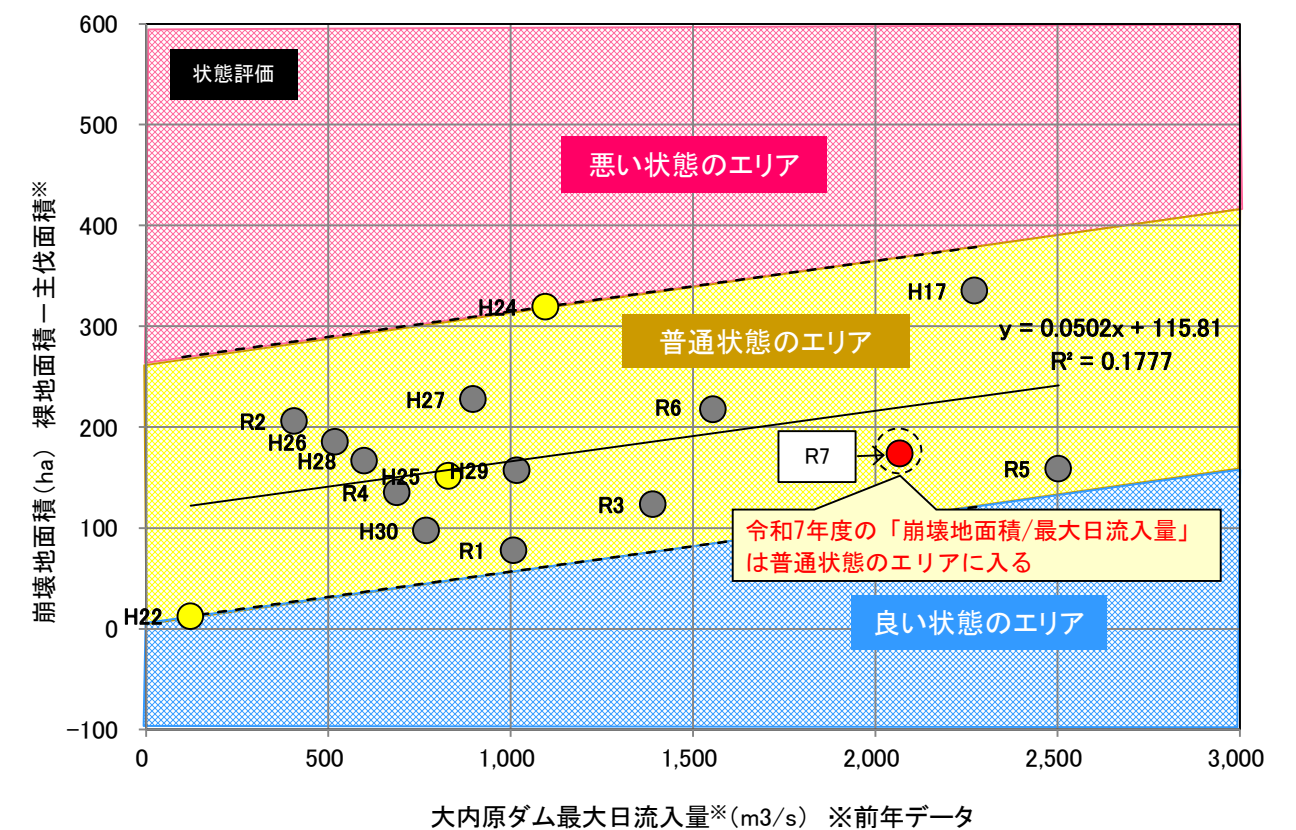
図1-5 崩壊地面積と大内原ダム最大日流量の相関図

崩壊地の状態評価は、**図1-5に示すとおり、崩壊地面積と大内原ダム最大日流入量の相関図を用いて、ここでは基準年（平成22, 24, 25年度）との比較により評価する。令和7年度は、普通状態のエリアに入る。**

② 状態：崩壊地の状態は、基準年を平成22～25年度とした場合、その変動幅内にあることから「普通状態」と評価される。【評価結果：b】

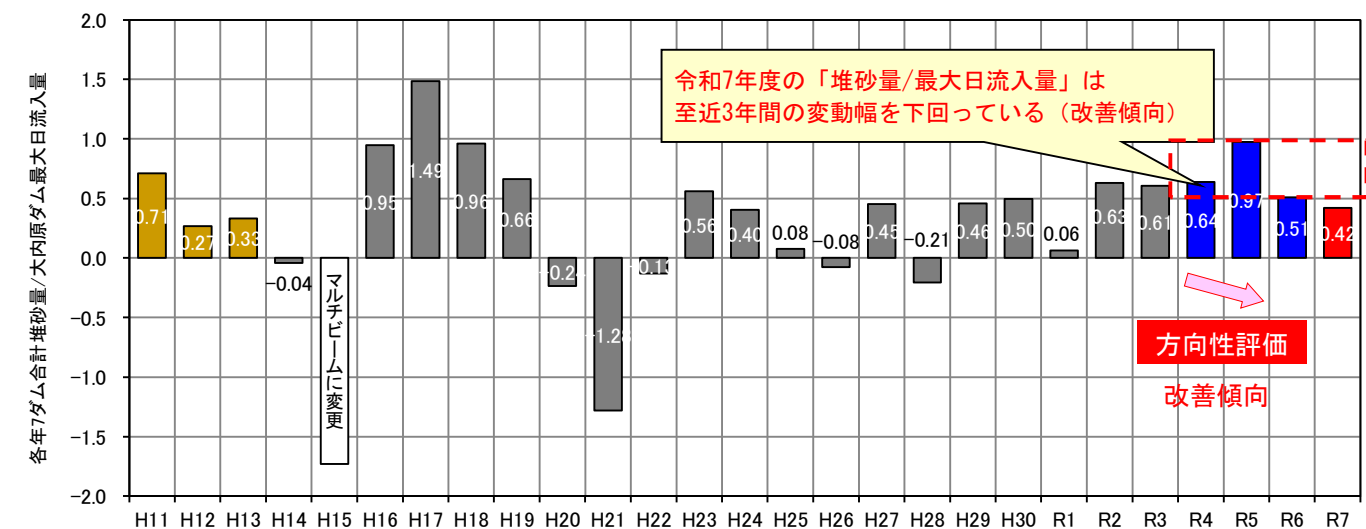
図1-8 ダム堆砂量/大内原ダム最大日流入量の経年変化

ダム堆砂量の方向性評価は、**図1-8に示すとおり、7ダム合計堆砂量/大内原ダム最大日流入量を算出し、至近3年間（令和4～6年度）との比較により評価する。令和7年度は、至近3年間の変動幅を下回っている。**

- ① 方向性**：ダム堆砂の方向性は、至近3年間（令和4年度～令和6年度）の変動幅を下回ることから「改善傾向」と評価される。【評価結果：A】
- ② 状態**：ダム堆砂の状態は、基準年（平成11～13年）の変動幅の範囲内にあることから「普通状態」と評価される。【評価結果：b】

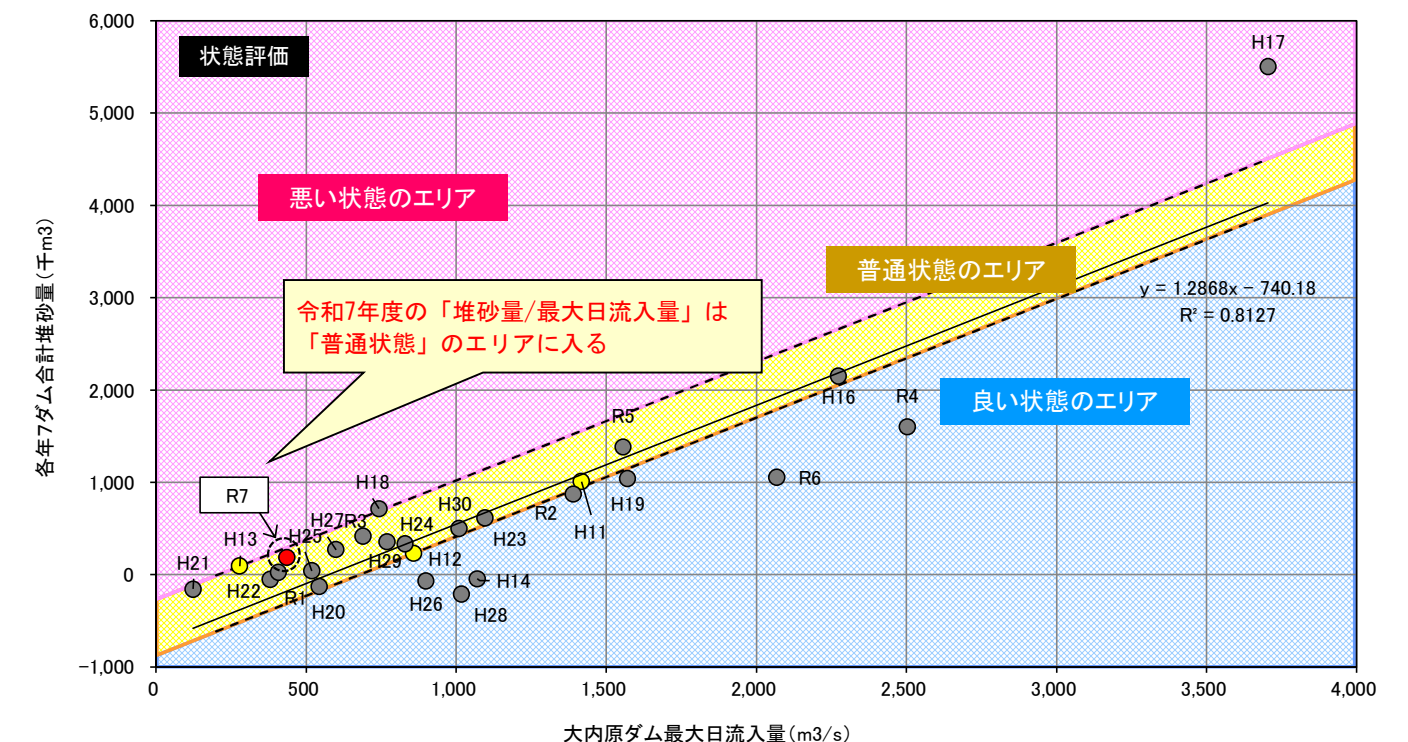
図1-9 ダム堆砂量と大内原ダム最大日流入量の相関図

ダム堆砂量の状態評価は、**図1-9に示すとおり、7ダム合計堆砂量と大内原ダム最大日流入量の相関図を用いて、基準年（平成11～13年）との比較により評価する。令和7年度は、普通状態のエリアに入る。**

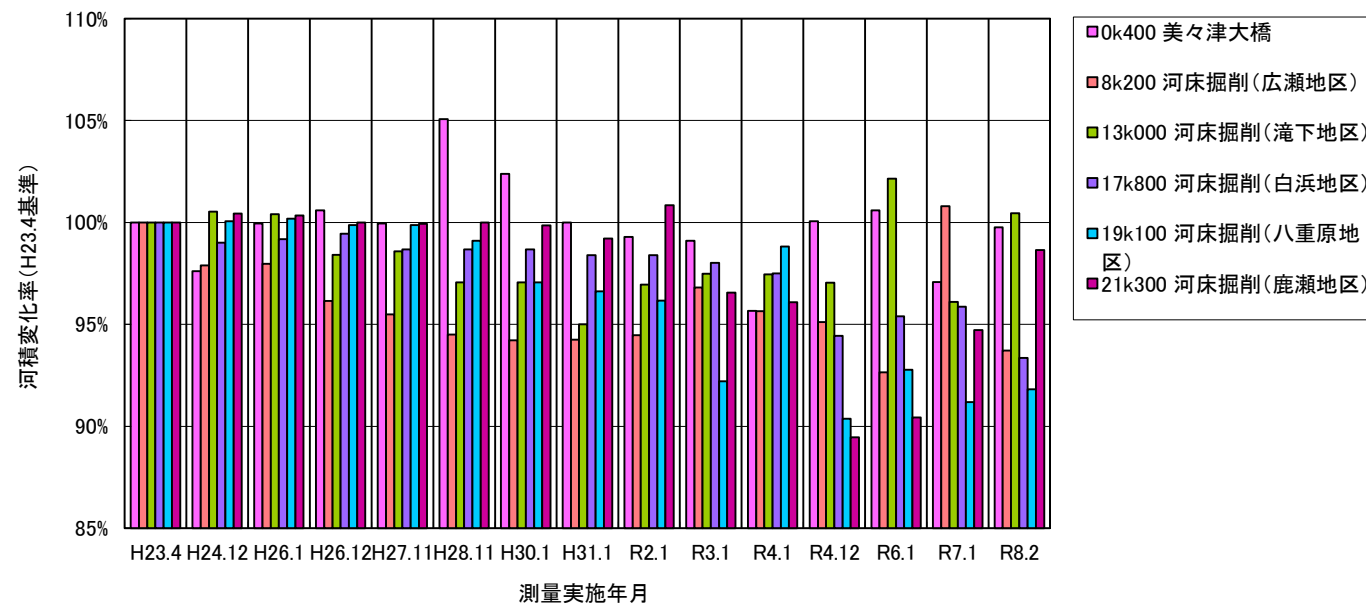
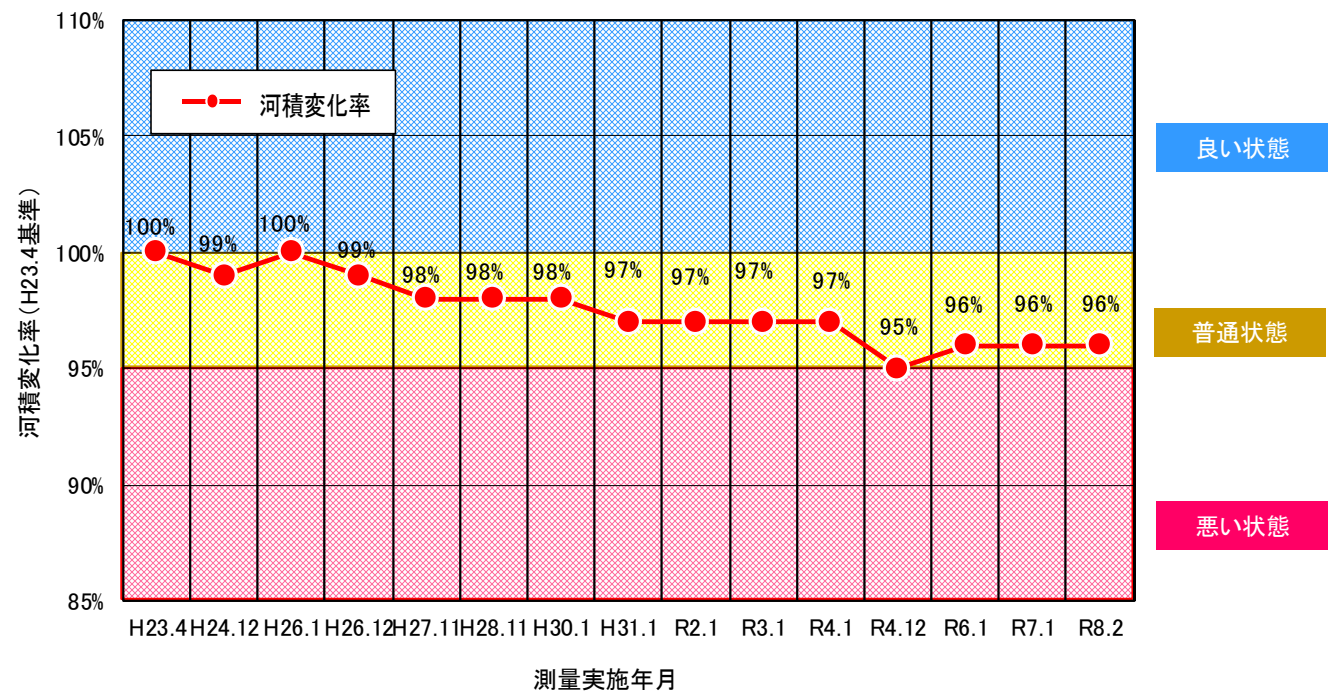
図1-10 河積変化率の経年変化

治水安全度の状態評価は、**図1-10に示すとおり、各横断面図から算出した河積を用いて、河積阻害率を考慮した基準により評価する。**

令和7年度は、河積変化率の平均は96%であり、普通状態のエリアに入る。

- ① 方向性：管理行為の実施の有無によって評価が変わるため、方向性評価は実施しない。
【評価結果：-】
- ② 状態：令和7年度は、河積変化率の平均は96%で「普通状態」と評価される。
【評価結果：b】

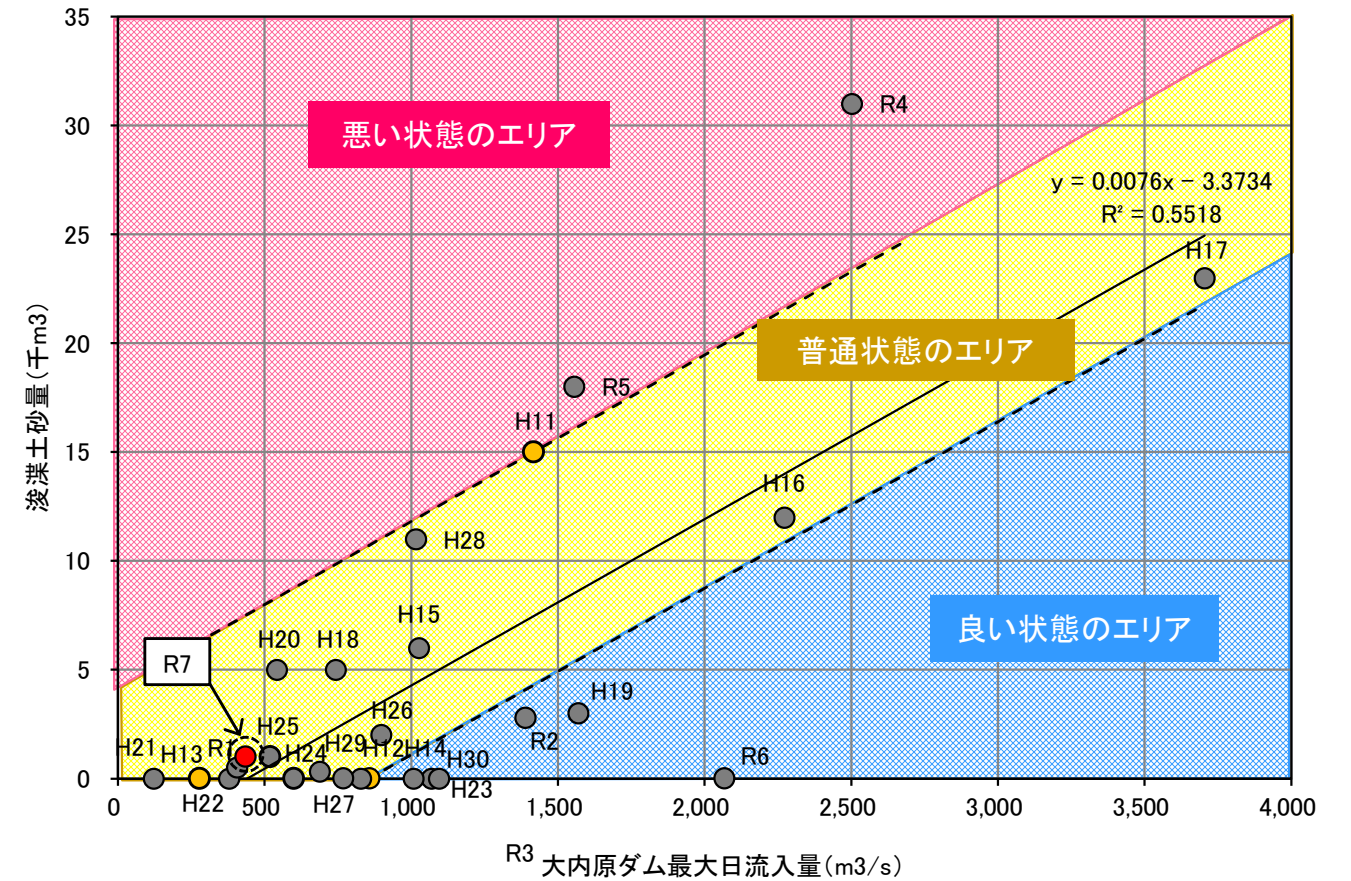
図1-13 美々津港での浚渫土砂量の相関図

状態評価は、**図1-13に示すとおり、堆積土砂の除去量（浚渫土砂量）は出水時の流下土砂量の影響が大きいことが想定されることから、浚渫土砂量と大内原ダム最大日流入量の相関関係を用いて、基準年（平成11～13年）との比較により評価する。令和7年度は、普通状態のエリアに入る。**

②状態評価：令和7年度の「浚渫土砂量/大内原ダム最大日流入量」は、基準年（平成11～13年）の変動幅の範囲内にあることから「普通状態」と評価される。【評価結果：b】

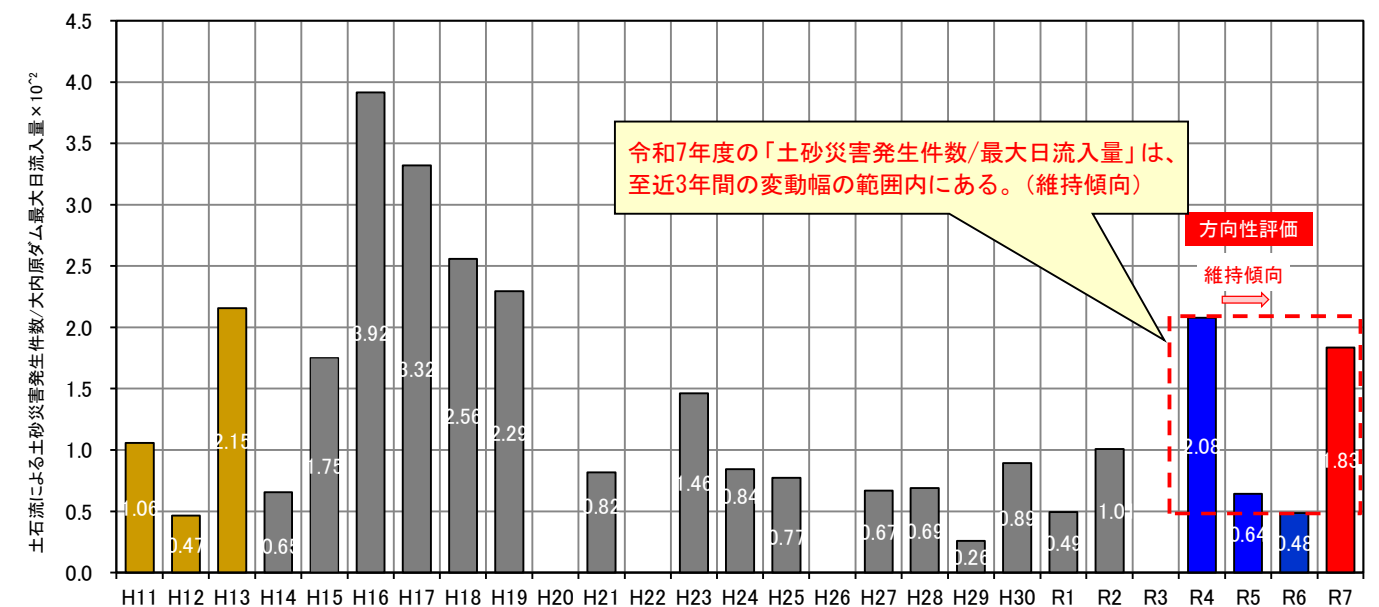
図2-4 土砂災害発生件数/大内原ダム最大日流入量の経年変化

土砂災害発生の方向性は、**図2-4に示すとおり、土砂災害発生件数/大内原ダム最大日流入量を算出し、至近3年間（令和4年度～令和6年度）との比較により評価する。令和7年度は、至近3年間の変動幅の範囲内にある。**

① 方向性：土砂対策事業の方向性は、土砂災害発生件数が至近3年間（令和4年度～令和6年度）の変動幅の範囲内にあることから「維持傾向」と評価される。【評価結果：B】

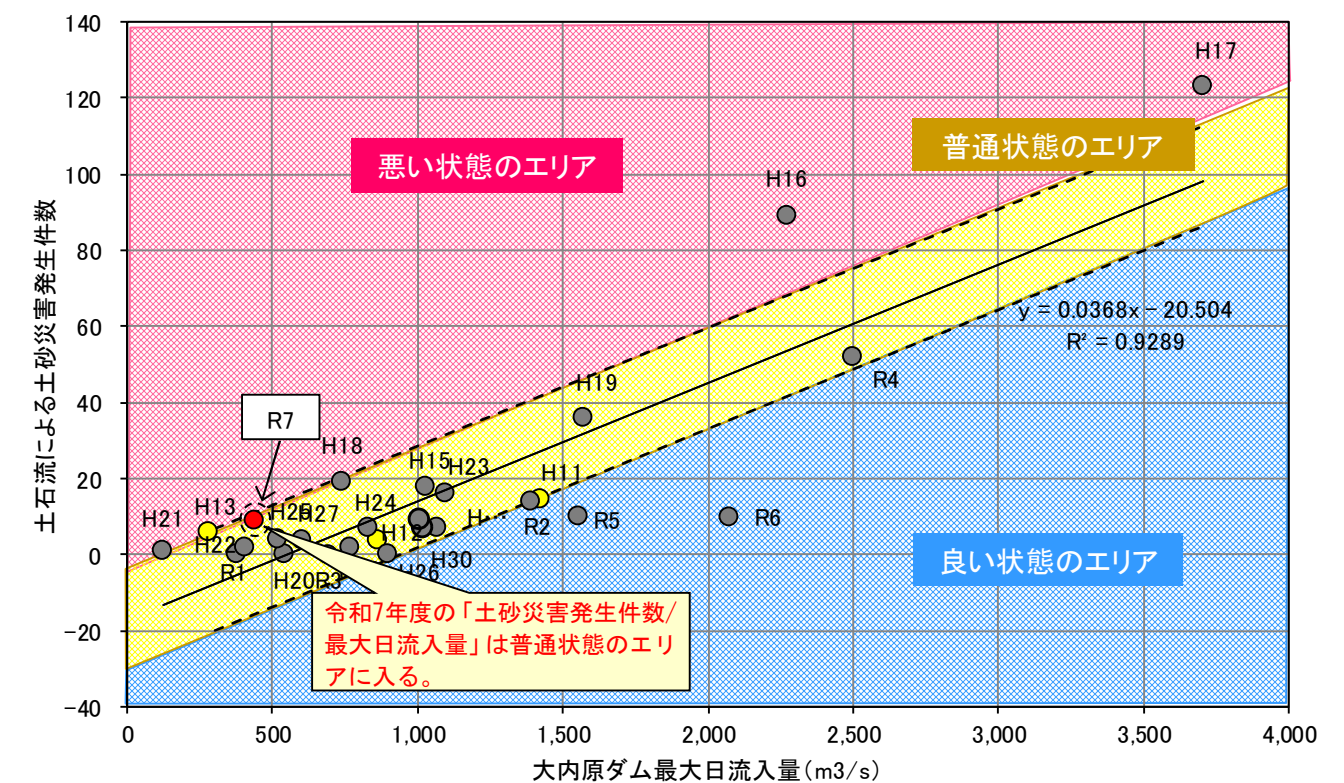
図2-5 土砂災害発生件数と大内原ダム最大日流入量の相関図

土砂災害発生の状態は、**図2-5に示すとおり、土砂災害発生件数と大内原ダム最大日流入量の相関図を用いて、基準年（平成11～13年）との比較により評価する。令和7年度は、普通状態のエリアに入る。**

② 状態：土砂対策事業の状態は、土砂災害発生件数が基準年（平成11～13年）の変動幅の範囲内にあることから「普通状態」と評価される。【評価結果：b】

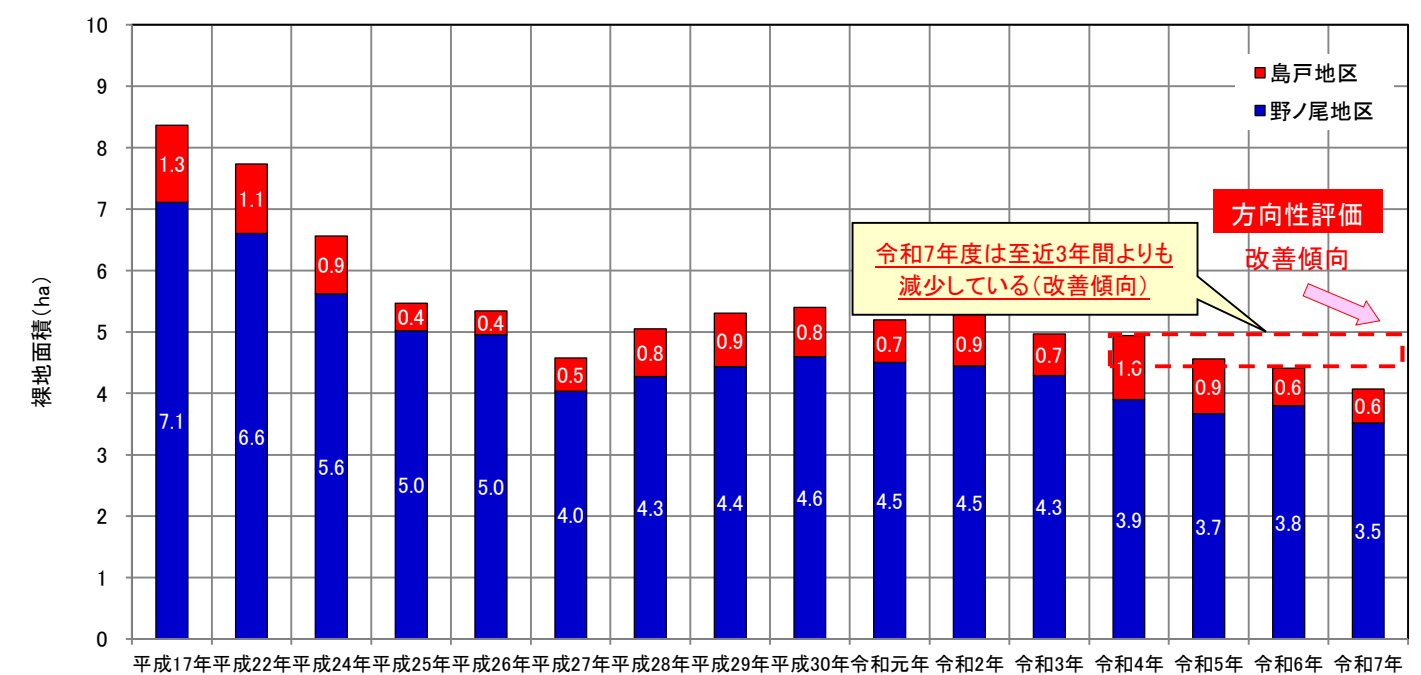
図3-2 平成17年大規模崩壊跡地における裸地面積の推移

自然景観の方向性評価は、図3-2に示すとおり、山地領域で特に注目すべき景観として、平成17年度被災時に発生した塚原ダム下流の大規模崩壊跡地（野ノ尾地区・島戸地区）における裸地面積の変化に着目して評価する。自然景観に関する評価対象の大規模崩壊跡地は、裸地面積が年々僅かに増加した時期もあったが、近年は徐々に減少傾向であり、令和7年度の当該箇所の裸地面積は、至近3年間より減少している。

- ① 方向性：自然景観の評価対象とした大規模崩壊跡地の方向性は、至近3年間（令和4年度～令和6年度）の変動幅を下回ることから「改善傾向」と評価される。【評価結果：A】
- ② 状態：自然景観の状態は、一部の森林管理者から「悪い状態」の回答を得たことから「悪い状態」と評価される。【評価結果：c】

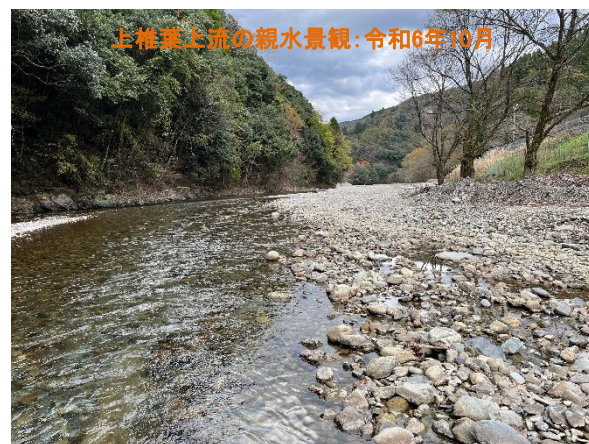
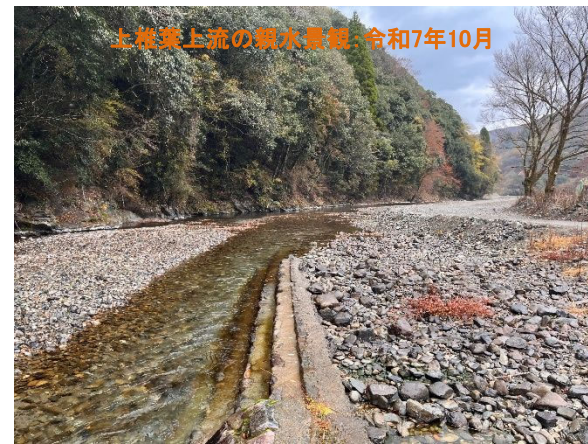
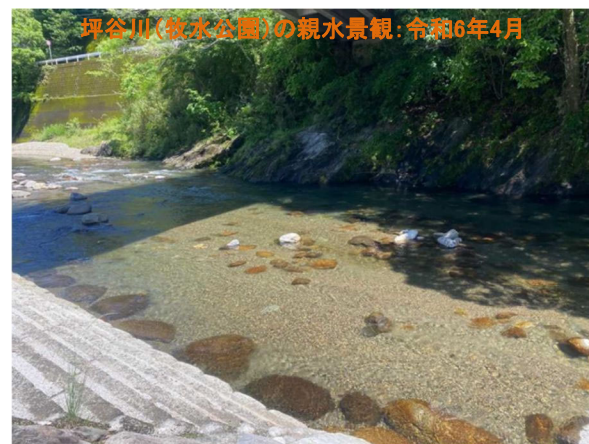
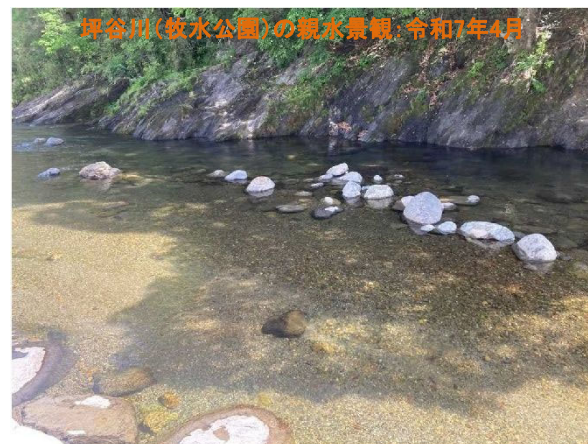
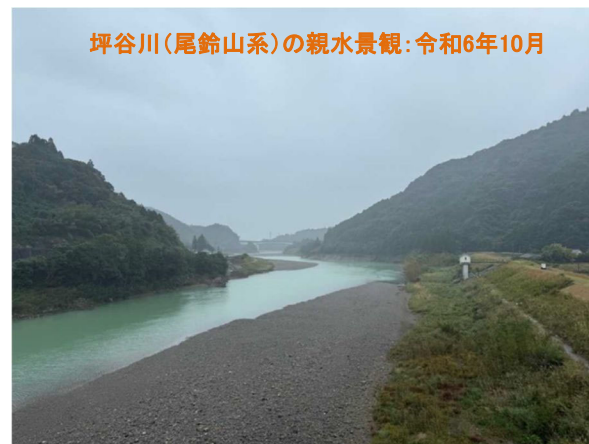
写真3-2 山地領域の親水景観の変化

親水景観の評価は、写真3-2に示すとおり、山地領域の親水景観を捉える地点として、上椎葉上流・坪谷川（牧水公園及び尾鈴山系眺望箇所）の3箇所を対象に評価する。令和7年度の親水景観は、前年度と比較して、特に大きな変化はみられない。

上椎葉上流親水箇所は台風等の影響で埋塞しており、令和7年度は復旧工事で立ち入りが制限されているため、それ以外の地点で評価

- ① 方向性：親水景観は前年度と比較して、特に大きな変化はみられないことから「維持傾向」と評価される。【評価結果：B】
- ② 状態：親水景観評価シートにより状態評価を行った結果、坪谷川（牧水公園）、坪谷川（尾鈴山系眺望箇所）の全体の平均は2.8点となり、総合的に「良い状態」と評価される。【評価結果：a】※上椎葉上流親水箇所は対象外

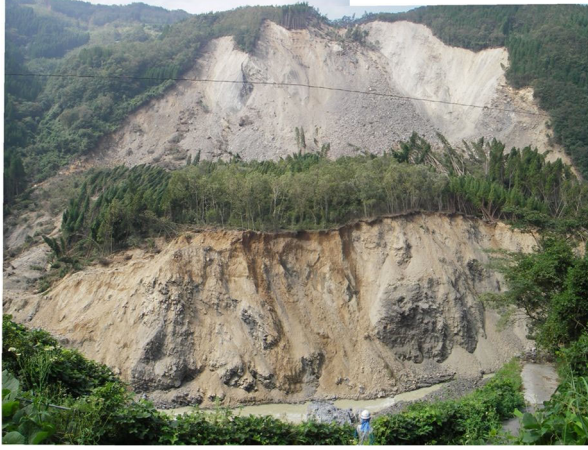
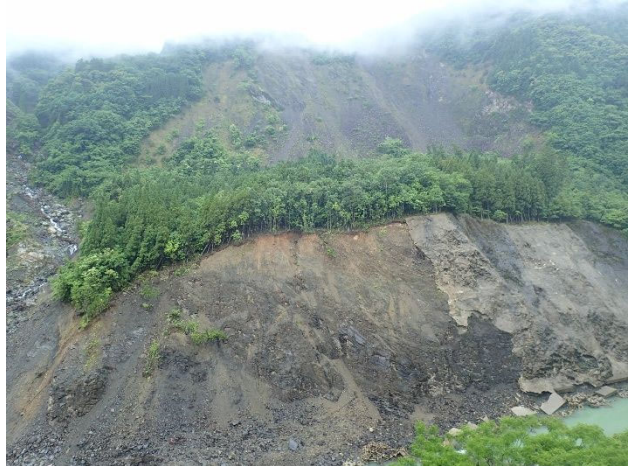
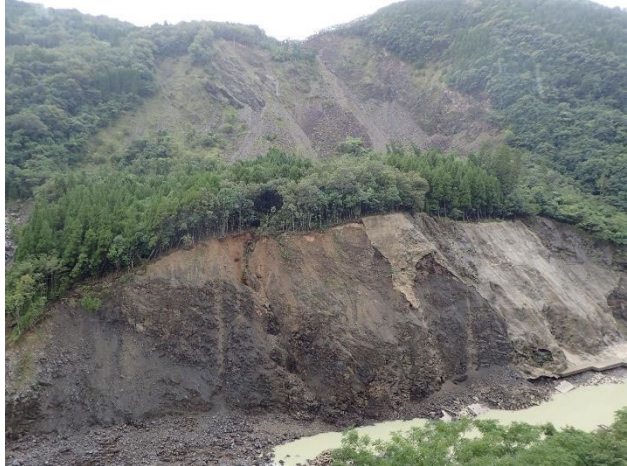
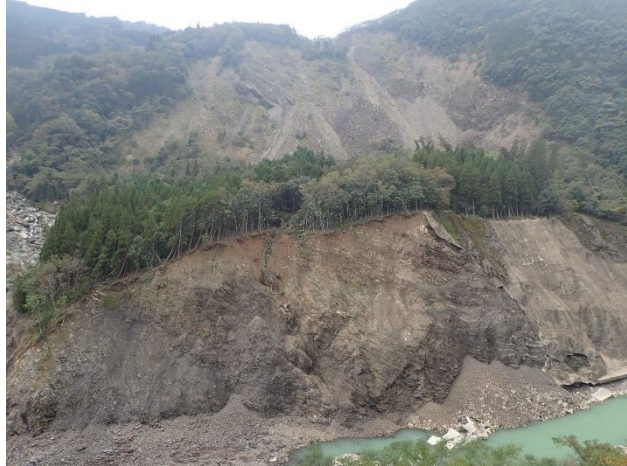
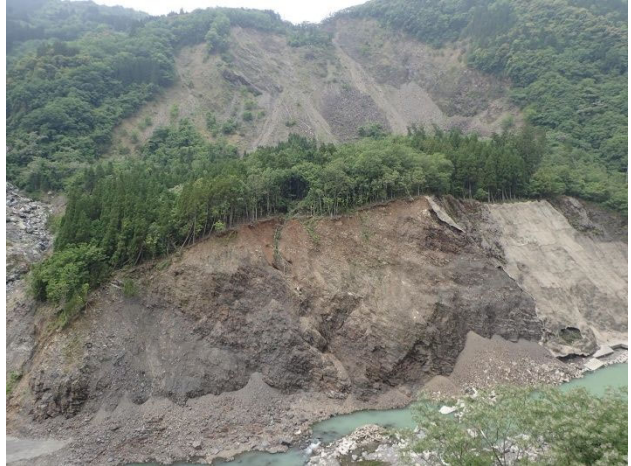
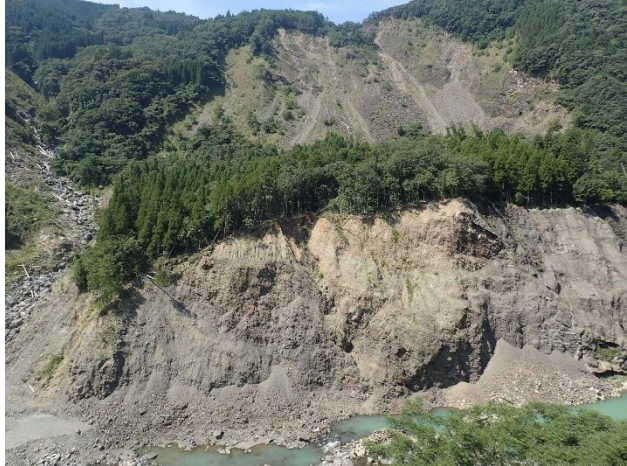
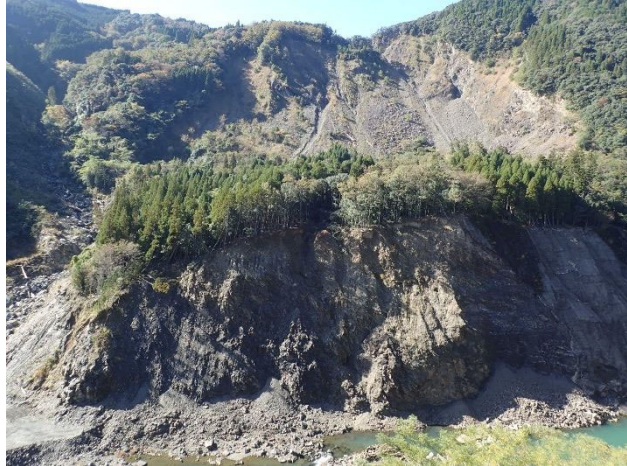
写真3-4(1) 写真観測結果（大規模崩壊跡地） ※参考

平成17年に発生した塚原ダム下流の大規模崩壊跡地は改善傾向にある。

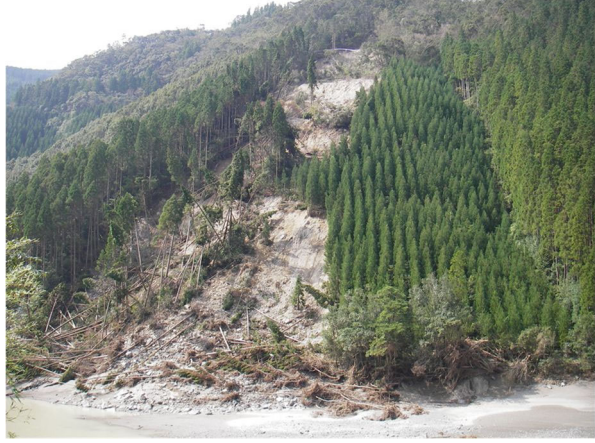
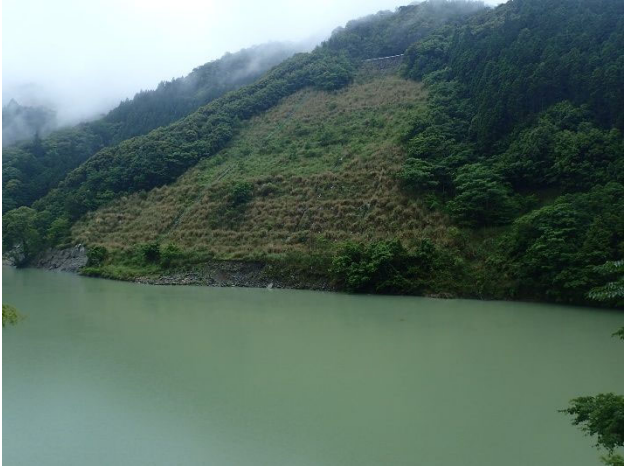
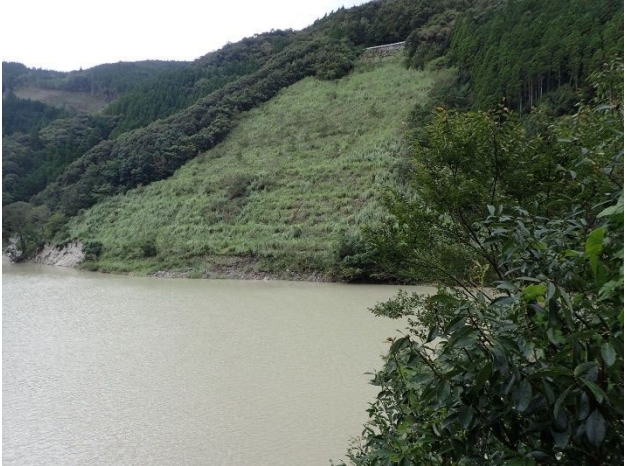
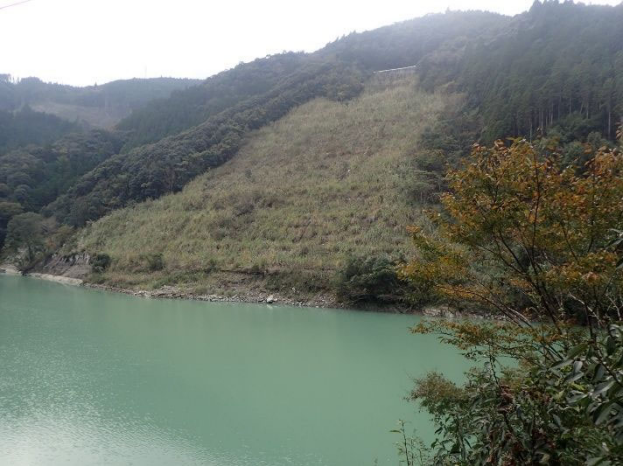
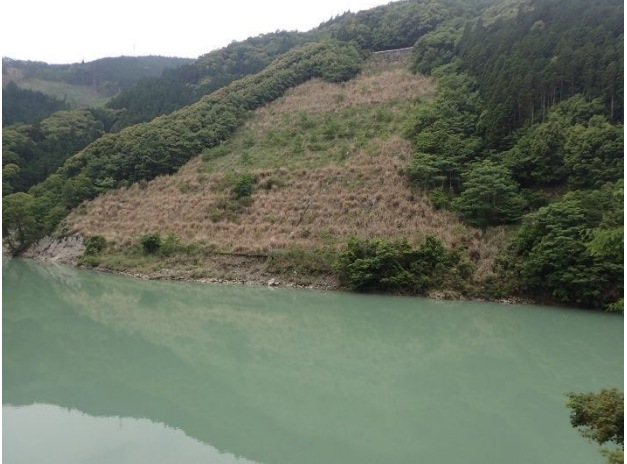
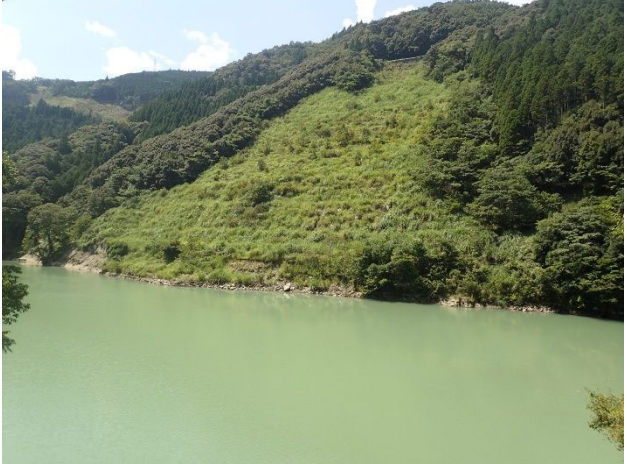
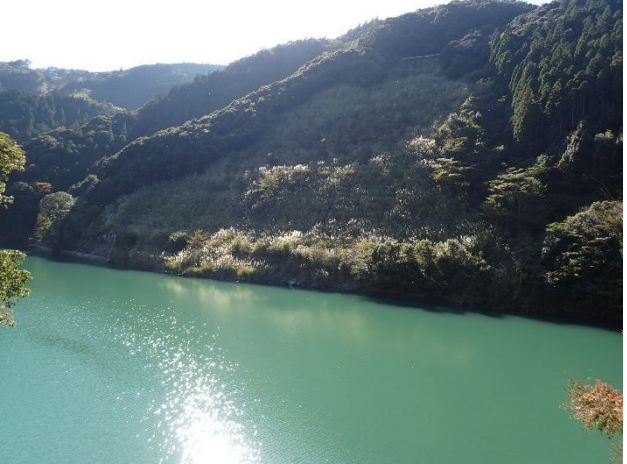
写真3-4(2) 写真観測結果（大規模崩壊跡地） ※参考

平成17年に発生した山須原ダム貯水池の大規模崩壊跡地は改善傾向にある。

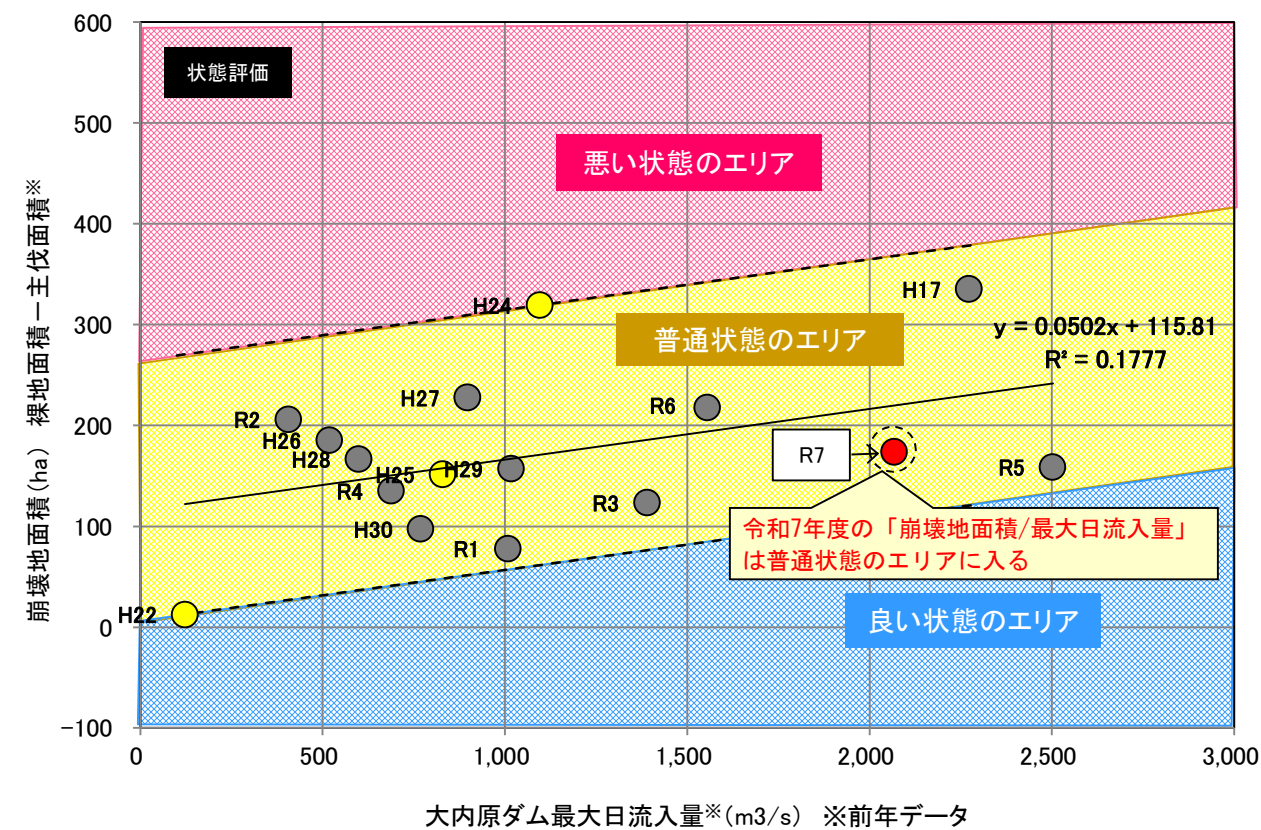
図5-3 崩壊地面積と大内原ダム最大日流量の相関図

崩壊地の状態評価は、**図5-3に示すとおり、崩壊地面積と大内原ダム最大日流入量の相関図を用いて、ここでは基準年（平成22、24、25年度）との比較により評価する。令和7年度は、普通状態のエリアに入る。**

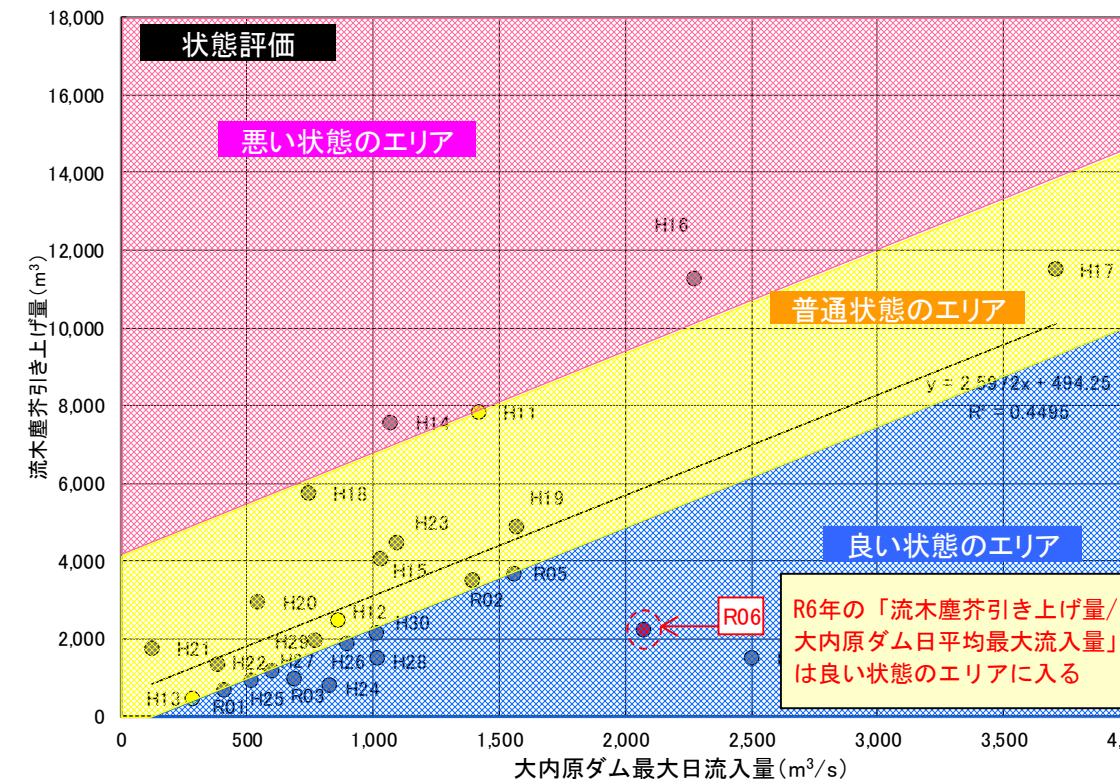
図5-6 流木塵芥引き上げ量/日平均最大流入量の相関図（状態評価）

流木処理実績の状態評価は、**図5-6に示すとおり、流木塵芥引き上げ量と大内原ダム最大日流入量の相関図を用いて、基準年（平成11～13年）との比較により評価する。令和6年度は、良い状態のエリアに入る。**
