令和 5 年 1 2 月 1 4 日  
宮崎県木材利用技術センター

## 試 験 報 告（ 詳 細 ）

| 品名及び数量 | MLT耐力壁 「出隅対応型」仕様 （計3体） |
| 依頼項目 | 壁せん断試験 |

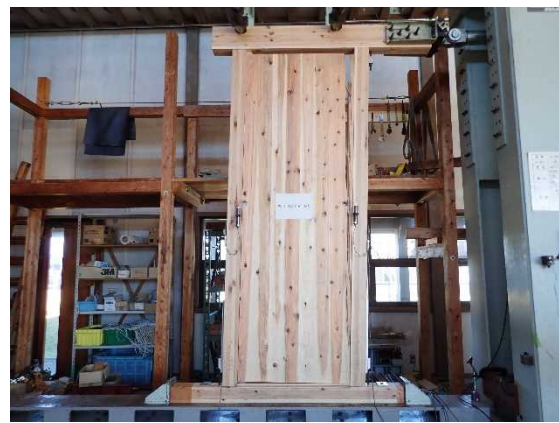
試験体は最大荷重到達後、MLTの割裂により荷重が急激に低下し終局に至った。また、MLTを接合するビスの曲がりや柱の損傷が見られた。

(ii) 終局状態

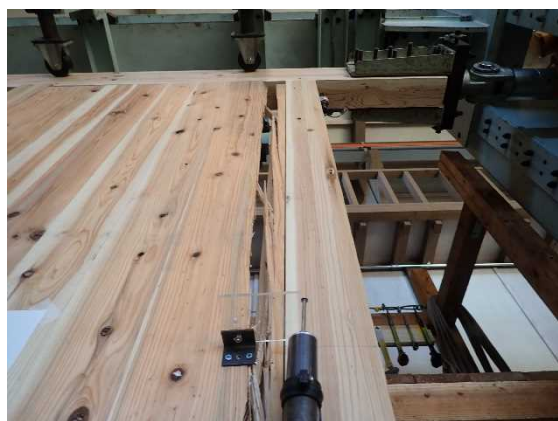
(iii) MLT割裂状況

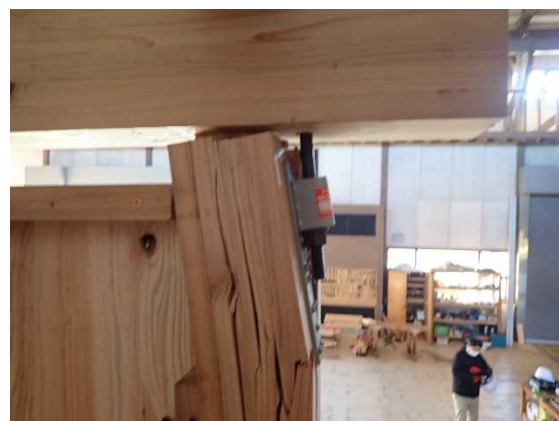
(iv) 柱（左上）の損傷状況

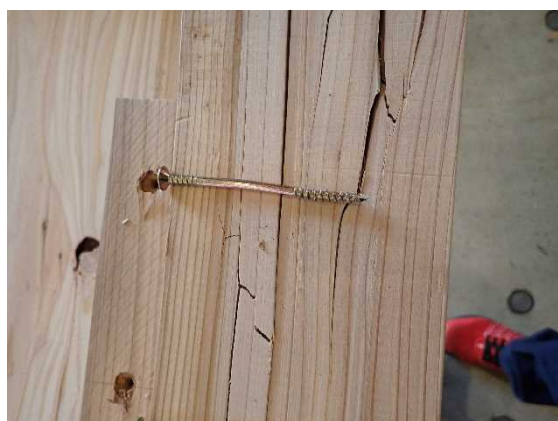
(v) ビス（MLT－受材接合）の損傷状況

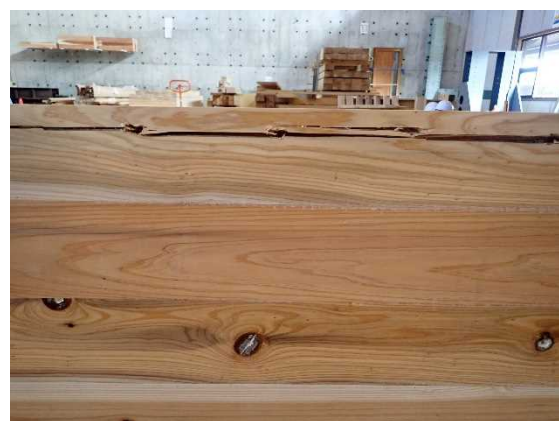
(vi) MLTの損傷状況（右端ビス部）

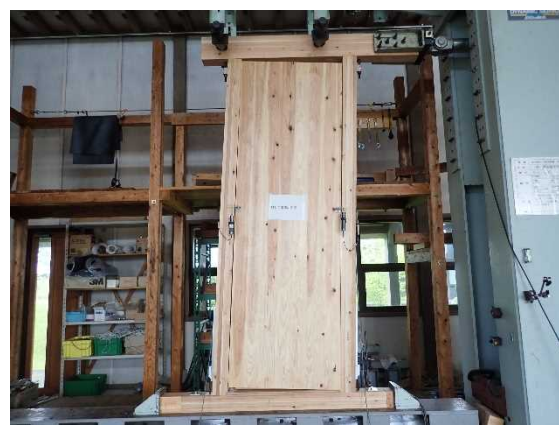
試験体は最大荷重到達後、MLT からのビス抜けにより荷重が急激に低下し終局に至った。その他には部分的なMLT のひび割れやMLT を接合するビスの曲がりが見られた。

(ii) 終局状態

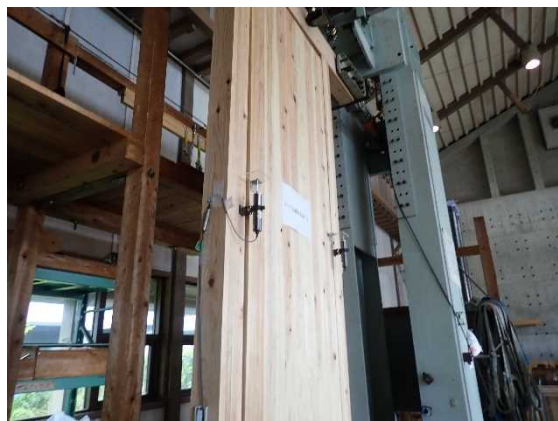
(iii) MLT に対するビスの引き抜け状況

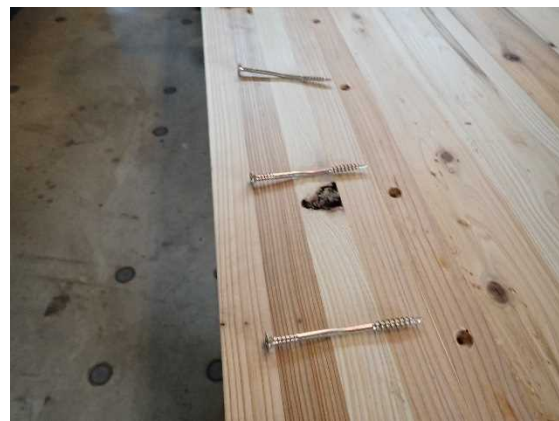
(iv) ビス (MLT－受材接合) の損傷状況

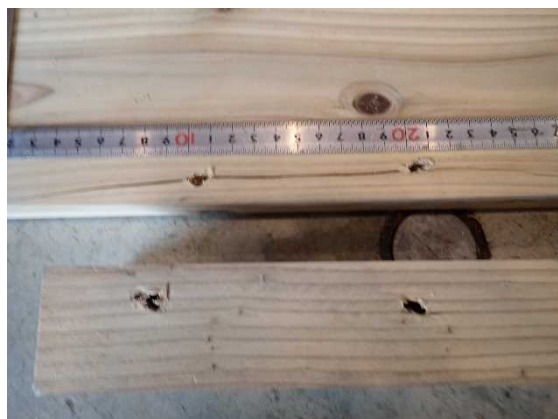
(v) MLT のひび割れ状況 (右端裏面上部)

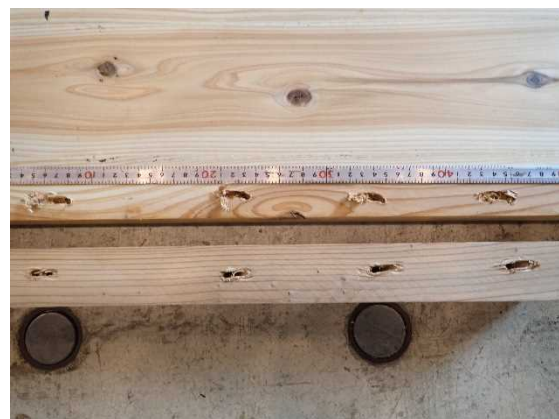
(vi) MLT 及び受材の損傷状況 (左端裏面上部)

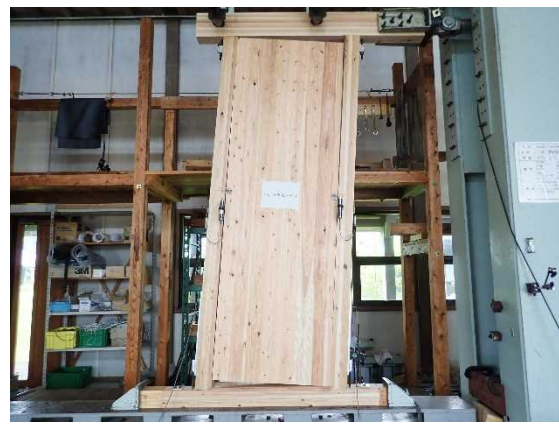
試験体は最大荷重到達後徐々に荷重が低下し、MLT左端においてビスの引き抜けにより終局に至った。また、MLTを接合するビスの曲がり、当該ビス部のMLTの損傷、土台側受材へのビスのめり込みが見られた。

(ii) 終局状態

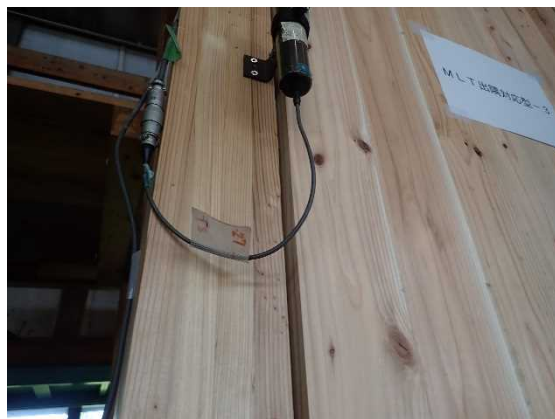
(iii) MLTに対するビスの引き抜け状況  
(左端表面)

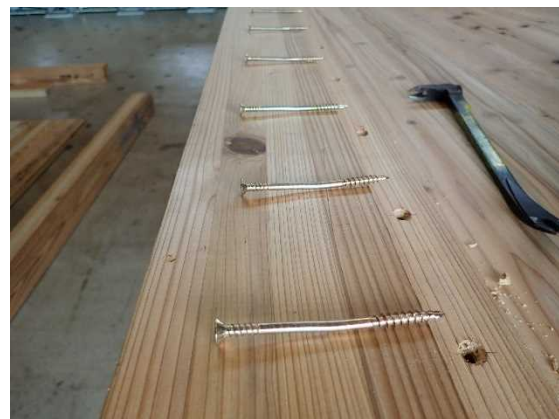
(iv) ビス (MLT－受材接合) の損傷状況

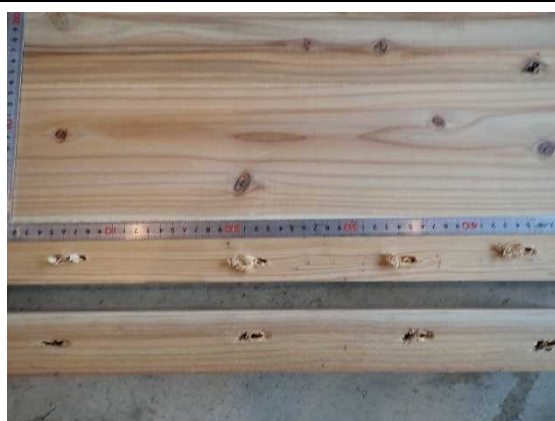
(v) ビス (MLT－受材接合) の損傷状況

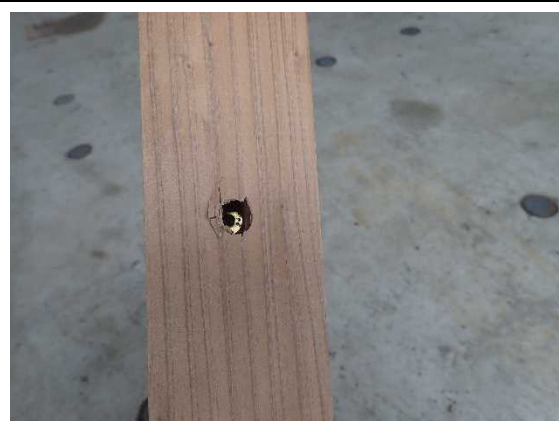
(vi) 受材へのビスめり込み痕 (土台側)
