令和 5 年 1 2 月 1 4 日  
宮崎県木材利用技術センター

## 試 験 報 告（ 詳 細 ）

| 品名及び数量 | M L T 耐力壁 「開口部設置型」仕様 （計 3 体） |
| 依頼項目 | 壁せん断試験 |

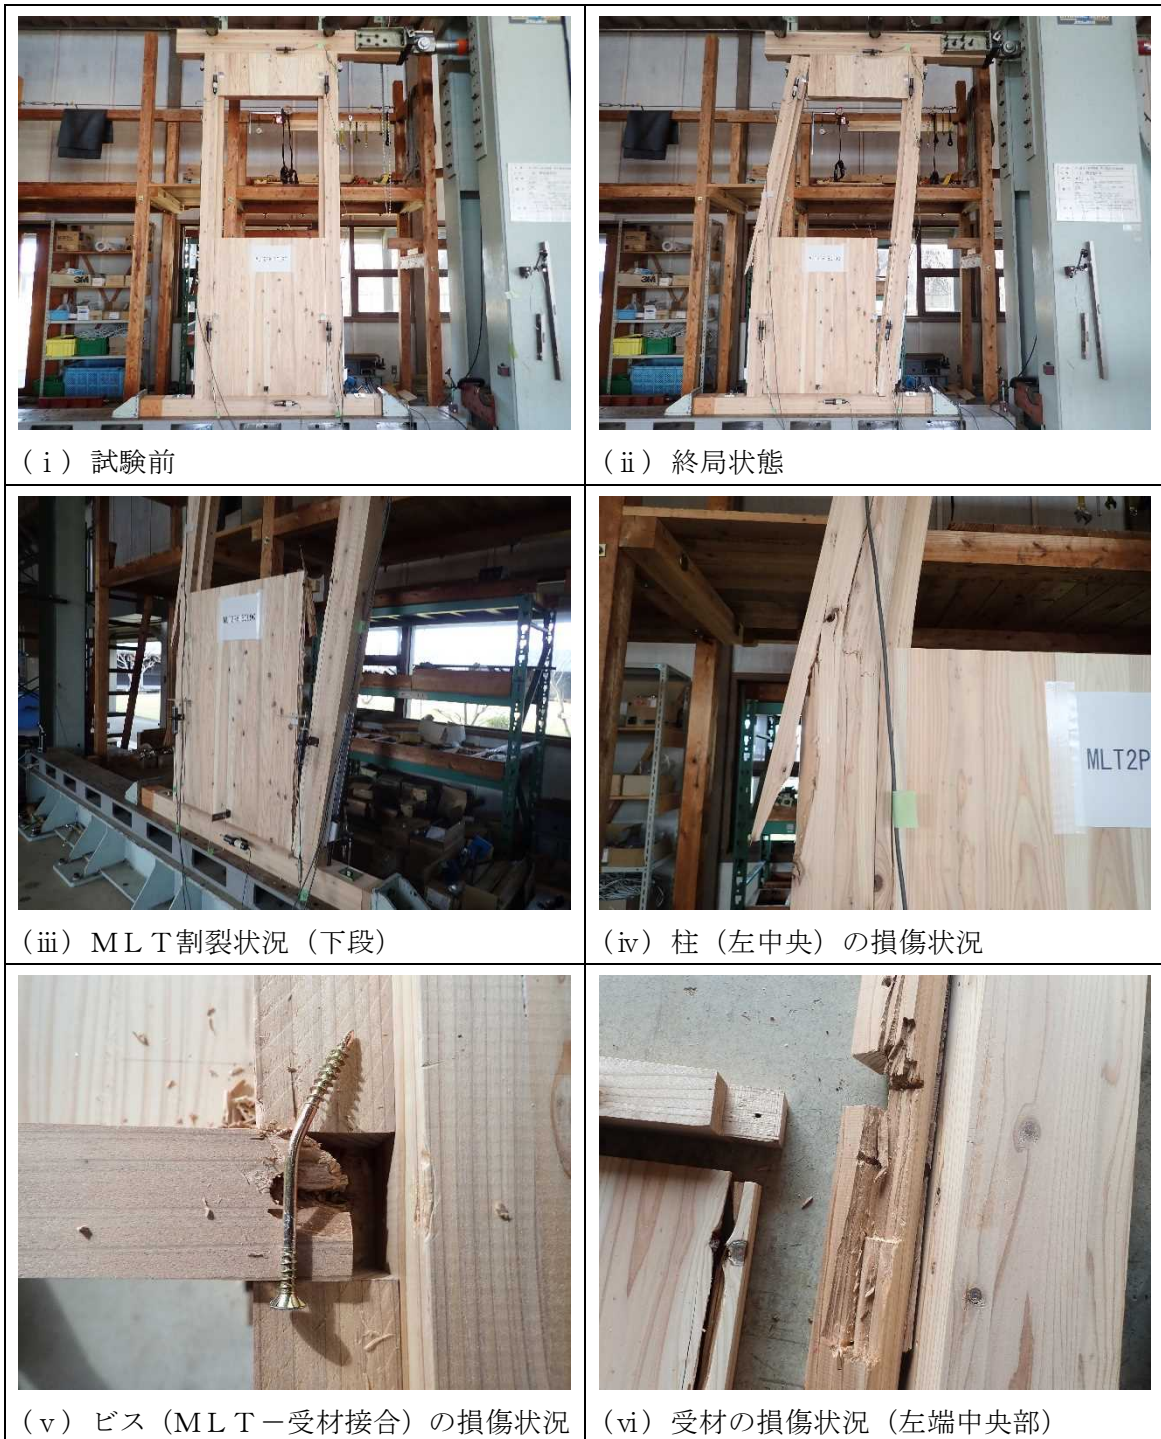
写真1 開口部設置型－1 試験体の破壊性状

試験体はMLT上段及び下段の両端部において割裂が生じるも、見かけのせん断変形角が $1/15\text{rad}$ に達するまで大きく荷重が低下することなく変形した。その後も加力を続けると約 $1/13\text{rad}$ 時に左柱の破壊が生じた。また、MLTと受材を接合するビスの曲がり及び受材の損傷が見られた。

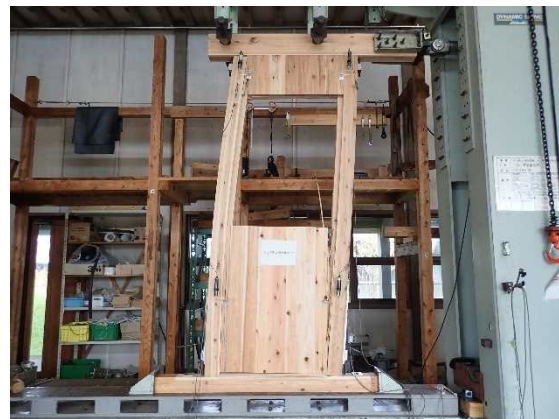
(ii) 終局状態

試験体はMLT 上段の左端及び下段の両端において割裂が生じるも、見かけのせん断変形角が  $1/15\text{rad}$  に達するまで大きく荷重が低下することなく変形した。破壊性状としては、MLT と受材を接合するビスの曲がり及び受材の損傷が見られた。受材については、特に右端中央の交差部の損傷が顕著であった。

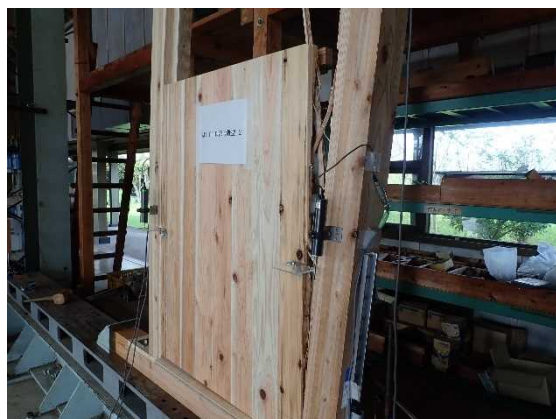
(iii) MLT 割裂状況（下段）

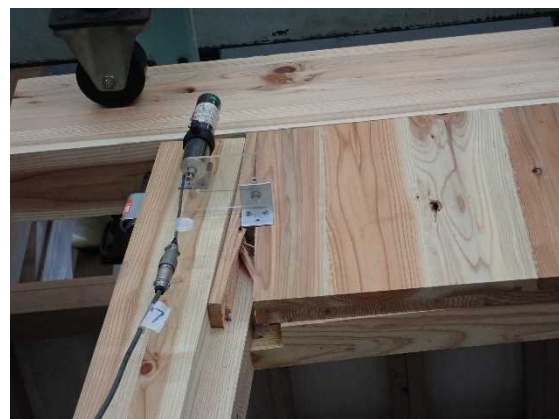
(iv) MLT 割裂状況（上段左端）

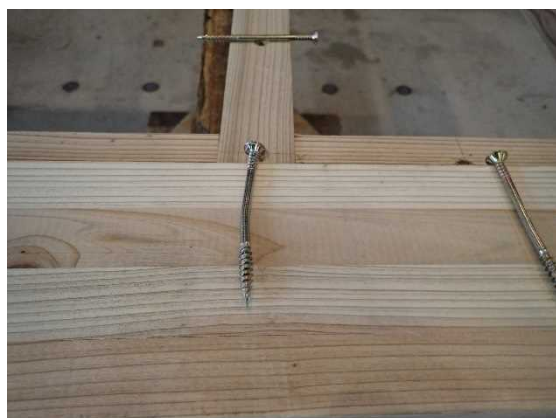
(v) ビス（MLT－受材接合）の損傷状況

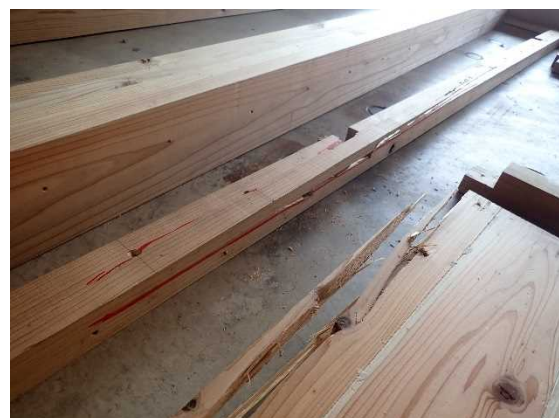
(vi) 受材の損傷状況（右端中央部）

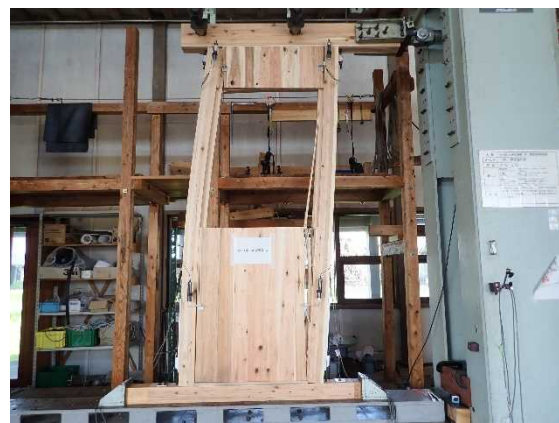
(ii) 終局状態

試験体はMLT上段の左端及び下段の両端において割裂が生じるも、見かけのせん断変形角が  $1/15\text{rad}$  に達するまで大きく荷重が低下することなく変形した。破壊性状としては、左柱の曲げ破壊に加え、MLTと受材を接合するビスの曲がり及び受材の損傷が見られた。受材については、特に右端中央の交差部の損傷が顕著であった。

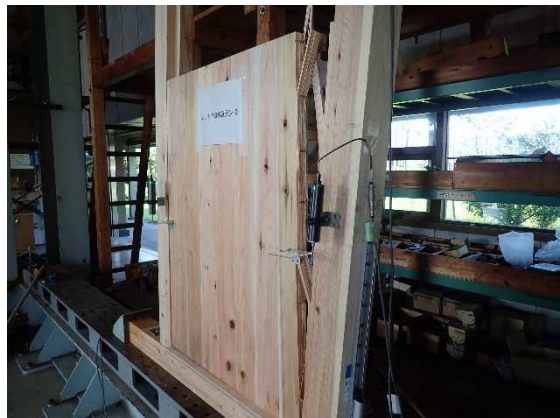
(iii) MLT割裂状況（下段）

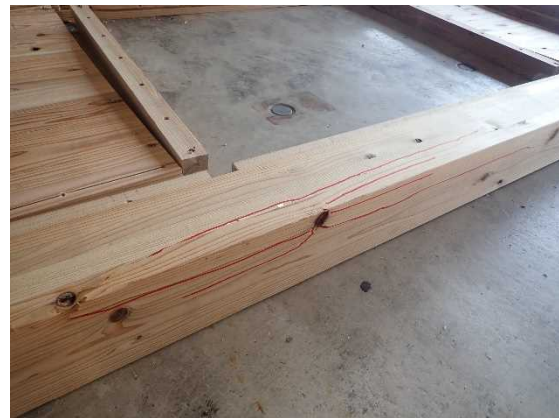
(iv) 柱の曲げ破壊（左中央部）

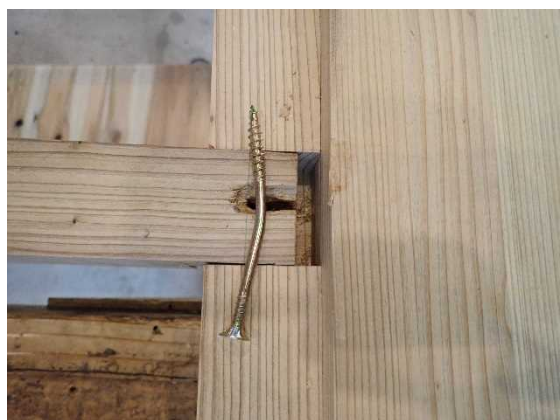
(v) ビス（MLT－受材接合）の損傷状況

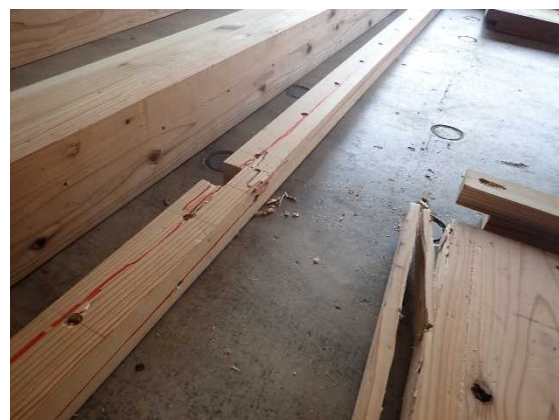
(vi) 受材の損傷状況（右端中央部）
