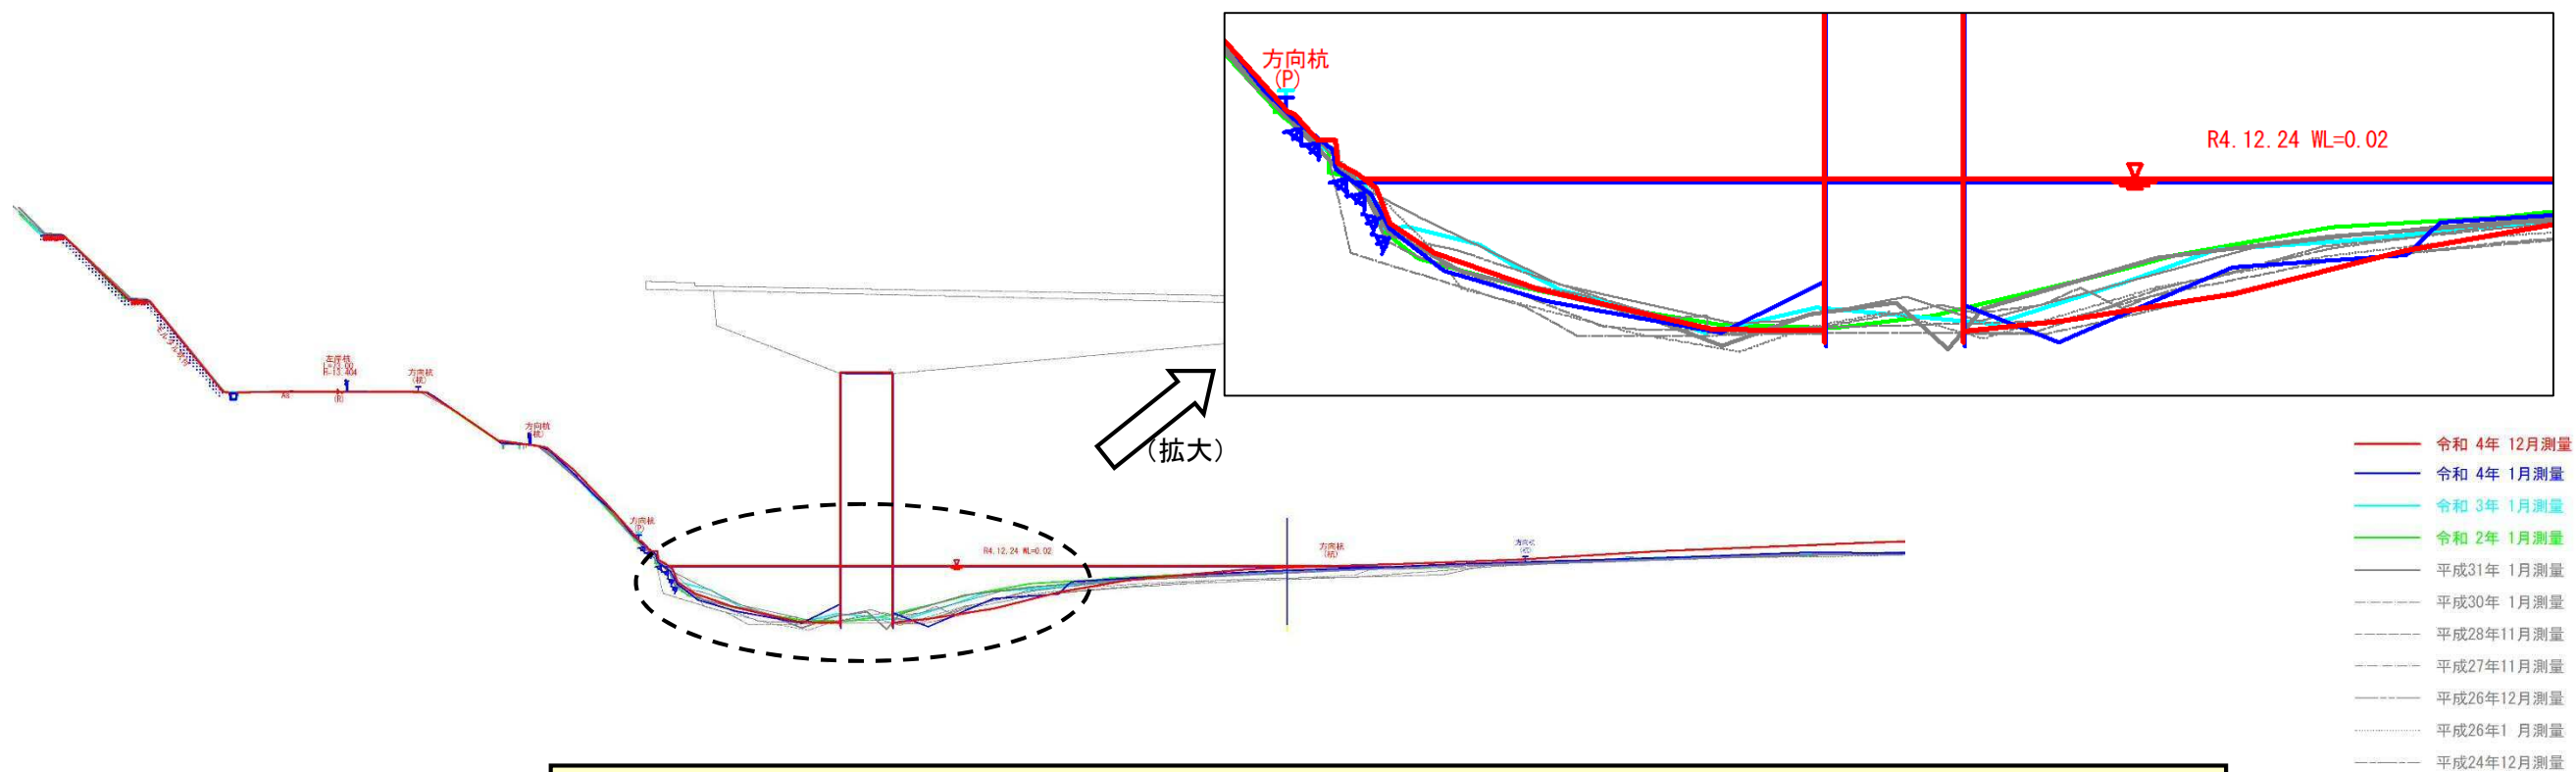
耳川大橋 (3K040) : 河床の低下は見られるものの、橋脚基礎付近は至近3年間 (令和元年度~令和3年度) と比較すると大きな変化は見られない。

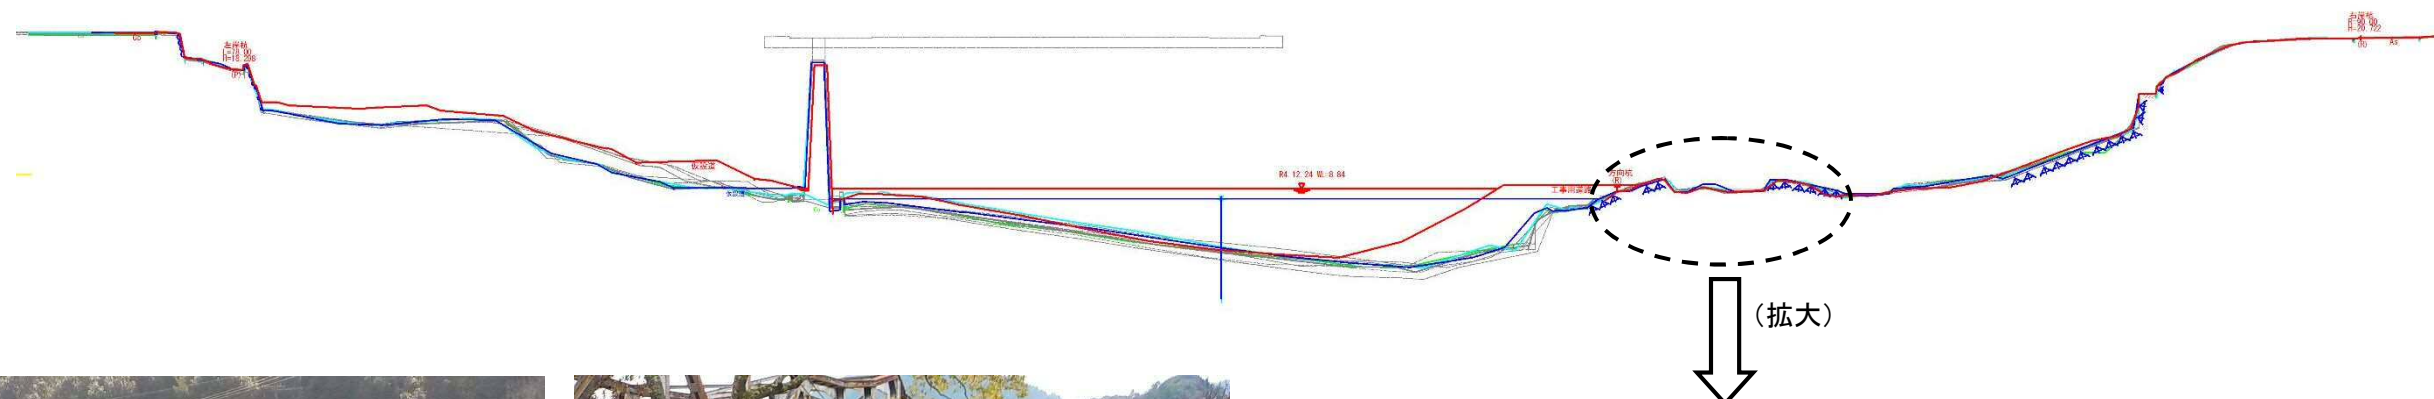
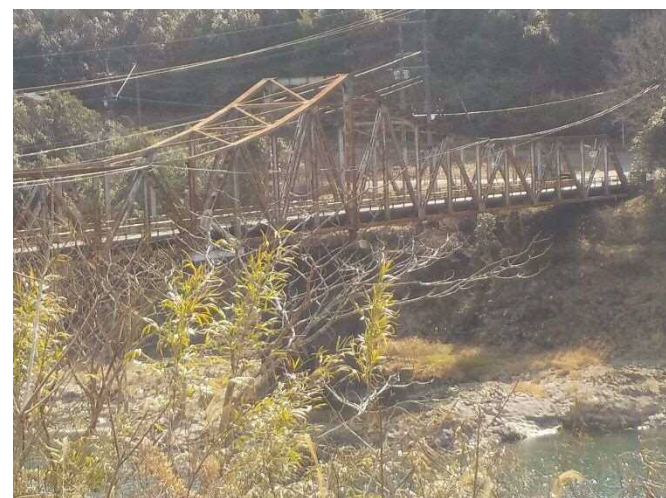
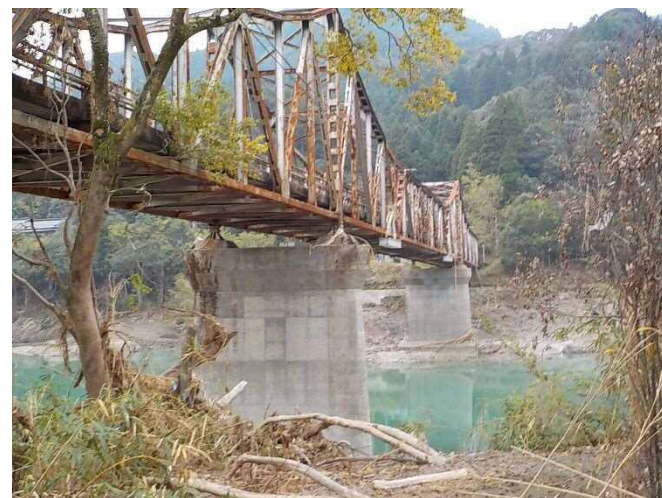
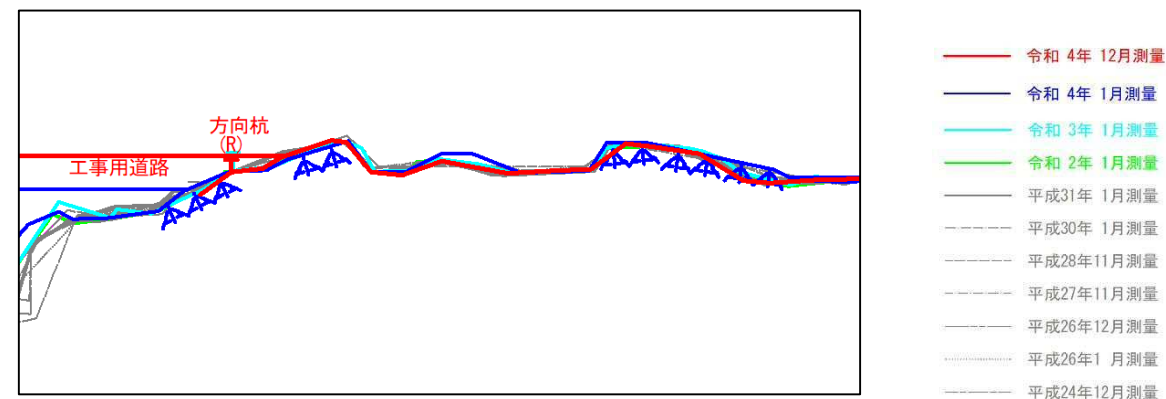
図20-1(1) 橋脚基礎の状況

福瀬大橋 (8K524) : 橋脚基礎は岩着している。至近3年間 (令和元年度~令和3年度) と比較すると大きな変化は見られない。

福瀬大橋 (8K524) : 令和4年2月1日撮影

福瀬大橋 (8K524) : 令和4年11月18日撮影

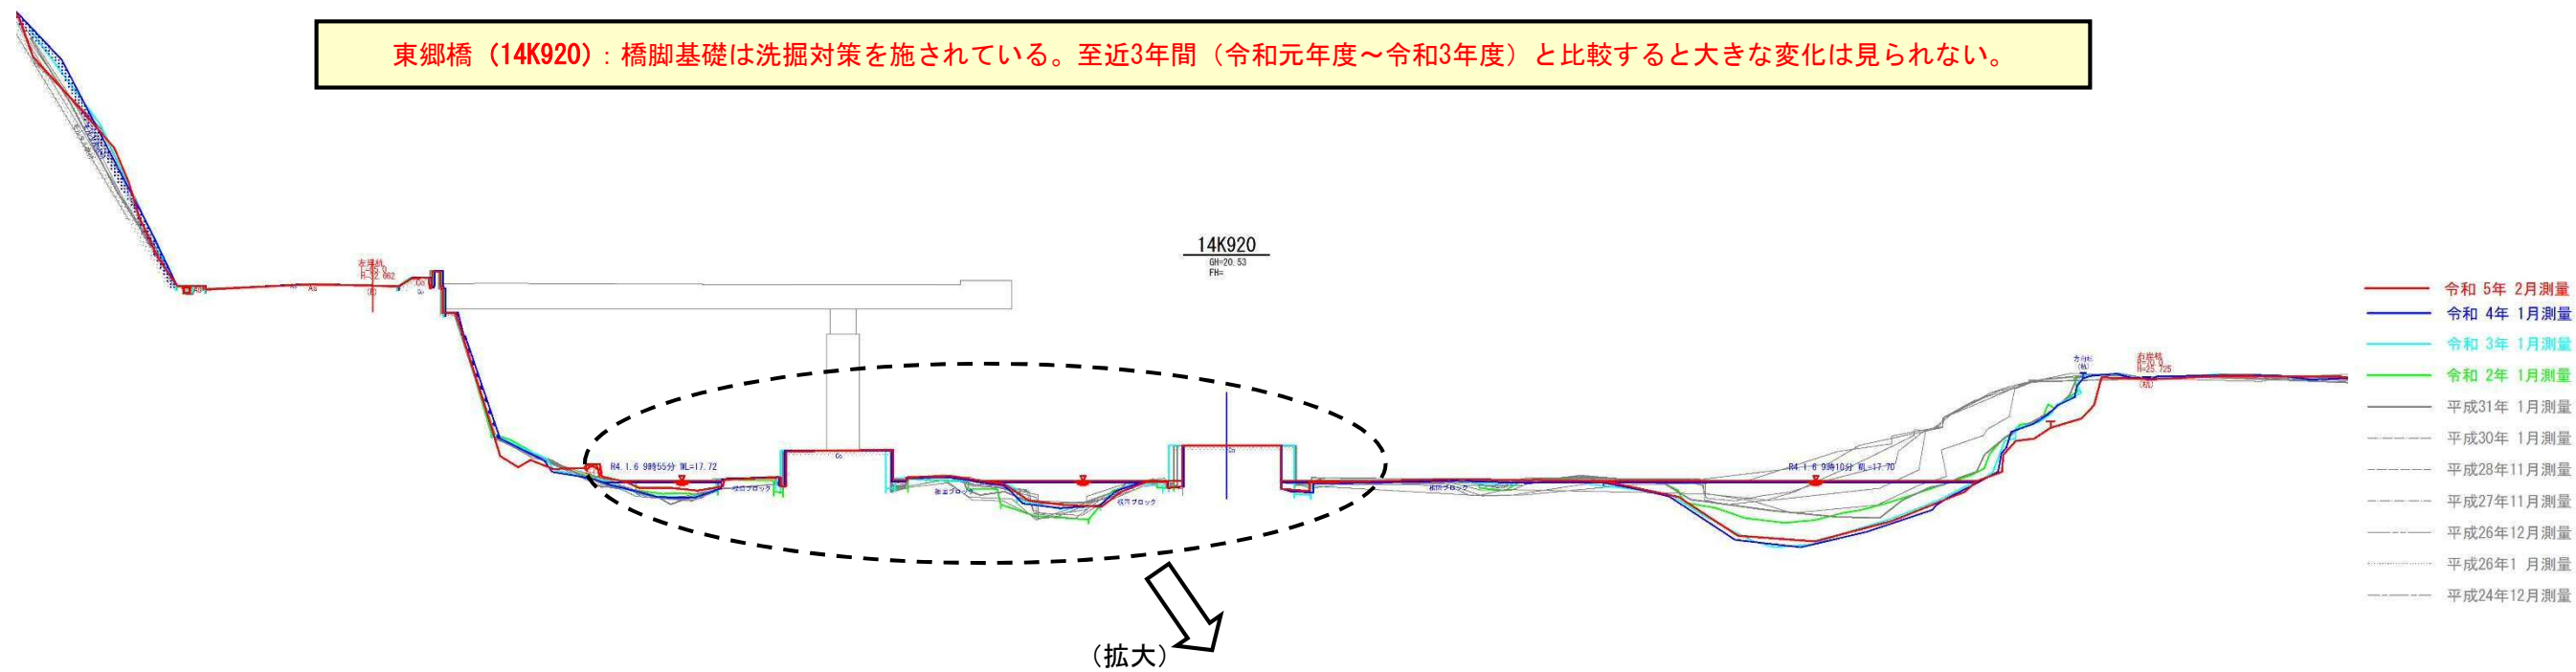
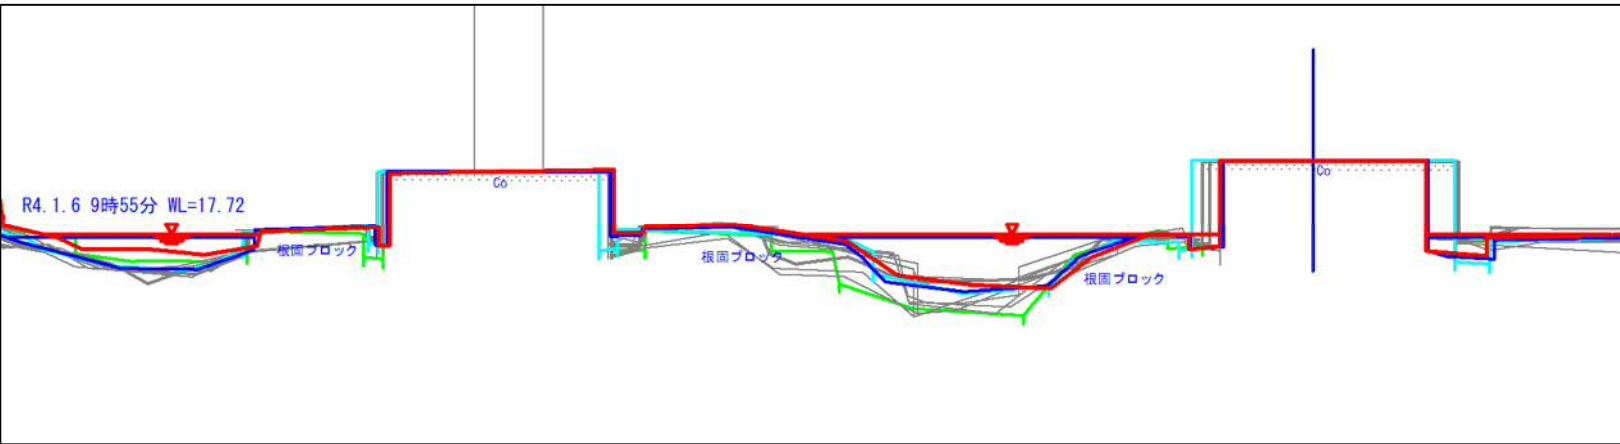
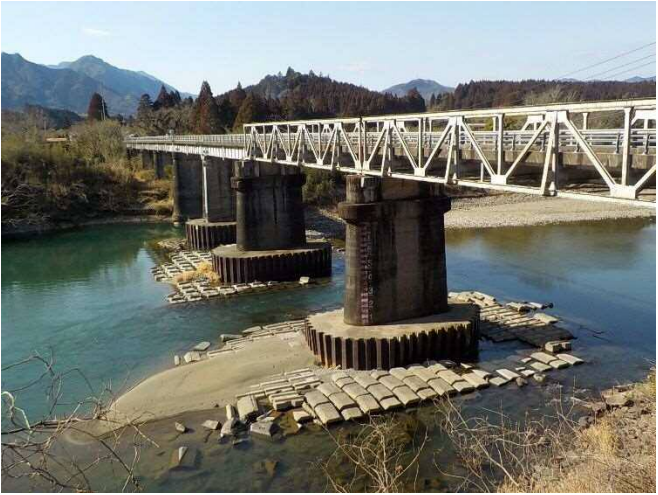
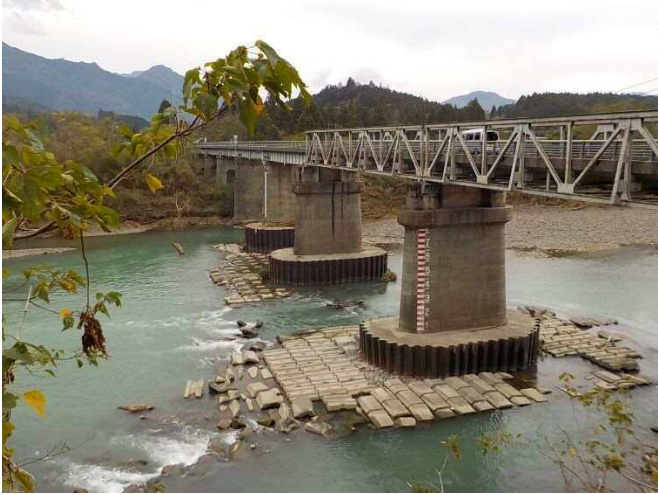
図20-1(2) 橋脚基礎の状況

橋脚の不安定化の状態評価は、図20-1(1)～(3)に示すとおり、写真観測及び河川横断測量の結果を用いて、安全性の確保という視点で評価する。橋脚部が洗掘されている東郷橋及び八重原橋では洗掘対策が講じられており、安全性に関して大きな問題はないと考えられる。

東郷橋（14K920）：橋脚基礎は洗掘対策を施されている。至近3年間（令和元年度～令和3年度）と比較すると大きな変化は見られない。

東郷橋：令和4年2月1日撮影

東郷橋：令和4年11月17日撮影

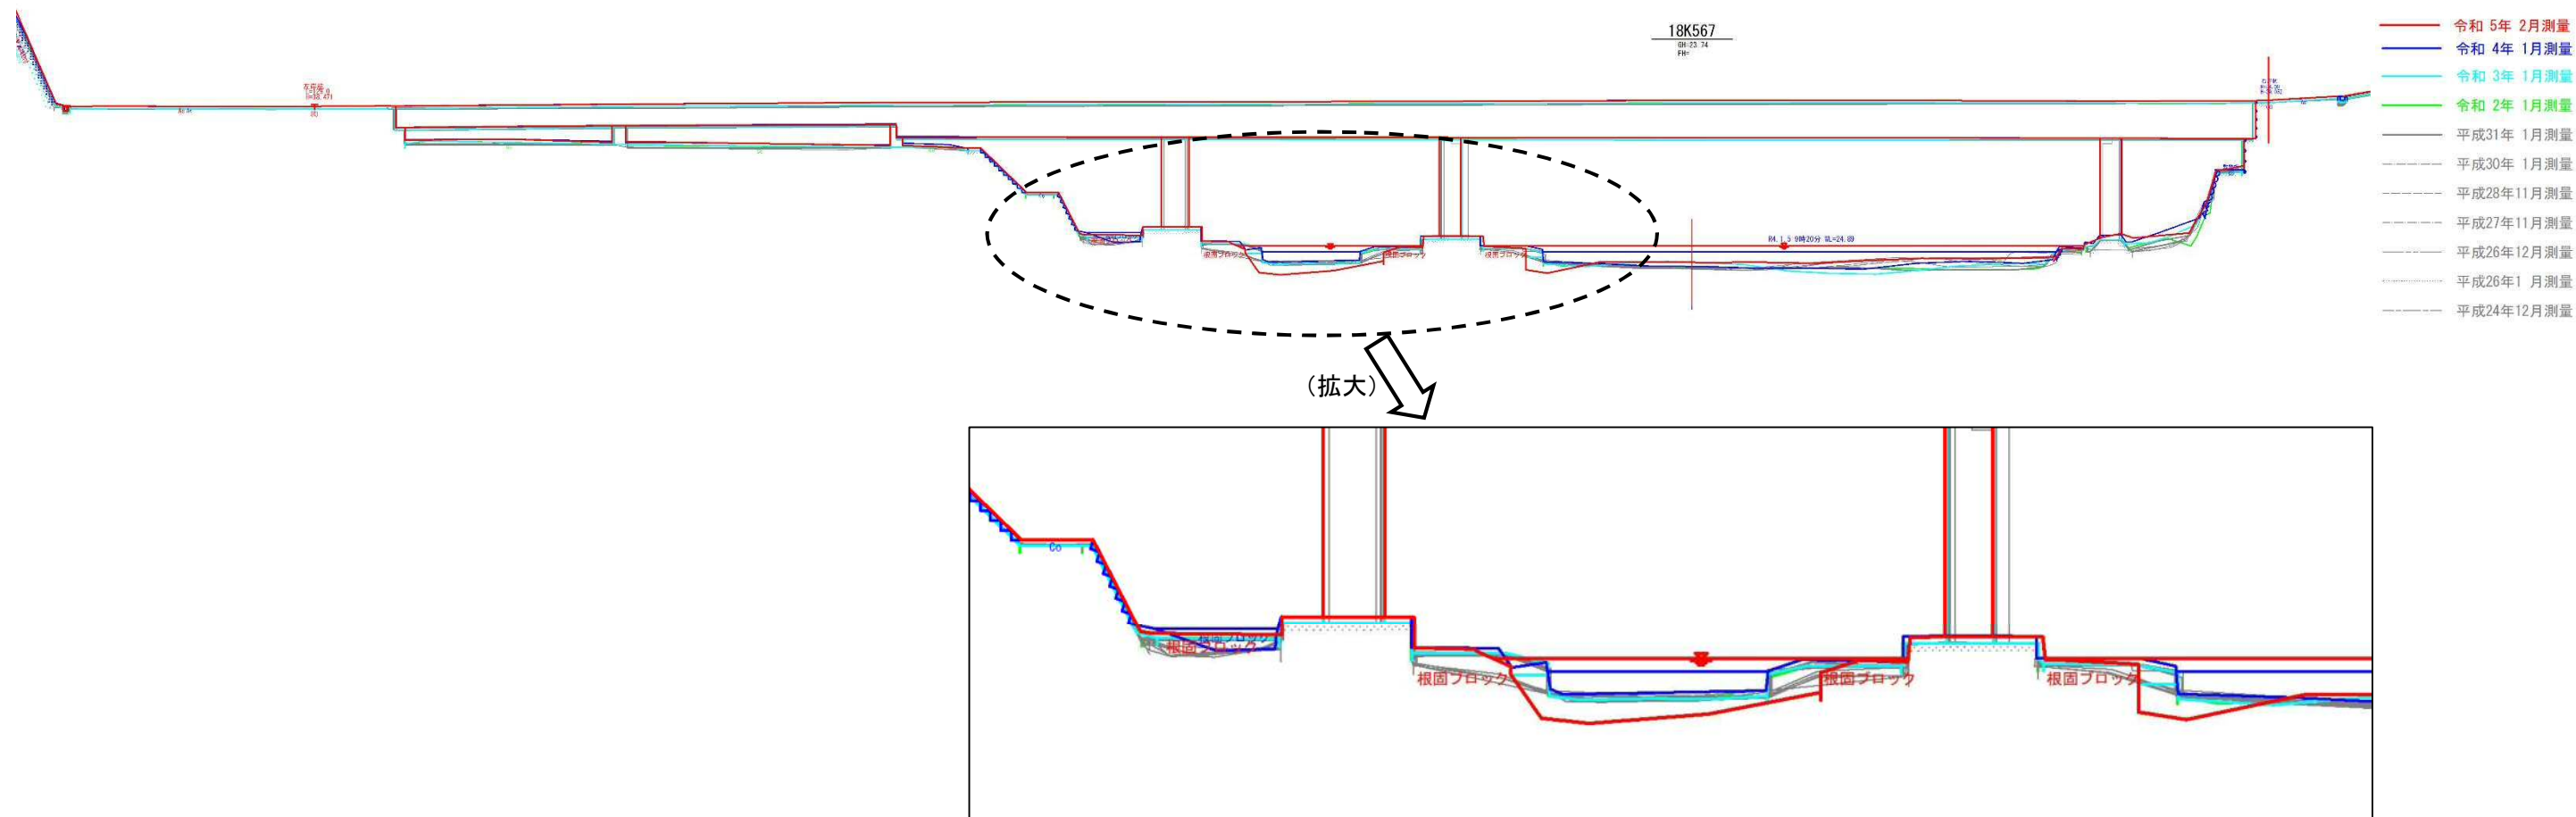
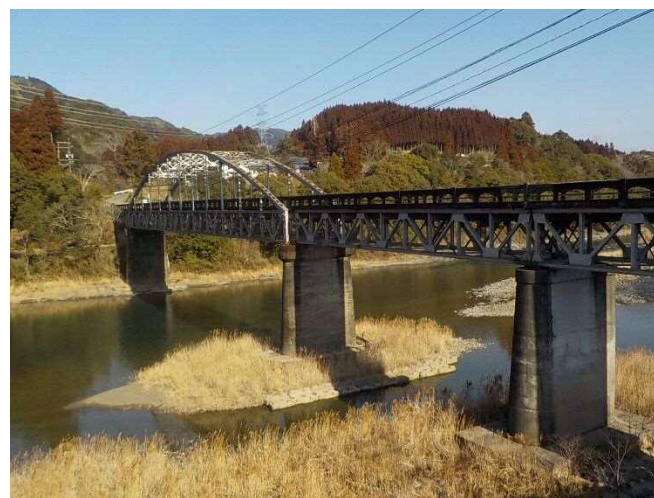
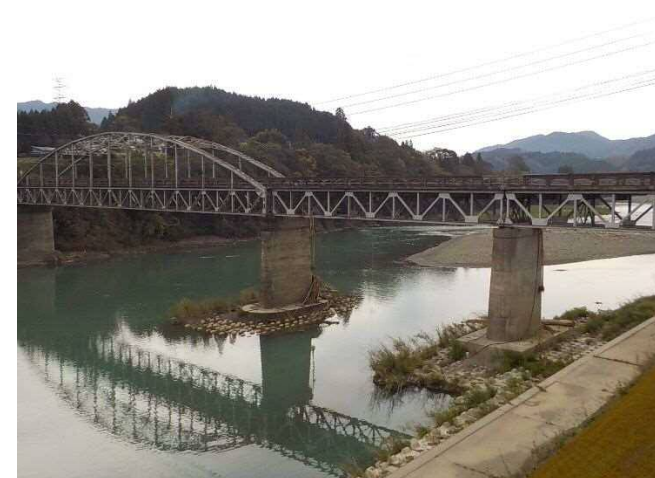
図20-1(3) 橋脚基礎の状況

八重原橋 (18K567) : 橋脚基礎は洗掘対策を施されている。至近3年間 (令和元年度~令和3年度) と比較すると大きな変化は見られない。

八重原橋 : 令和4年2月1日撮影

八重原橋 : 令和4年11月17日撮影

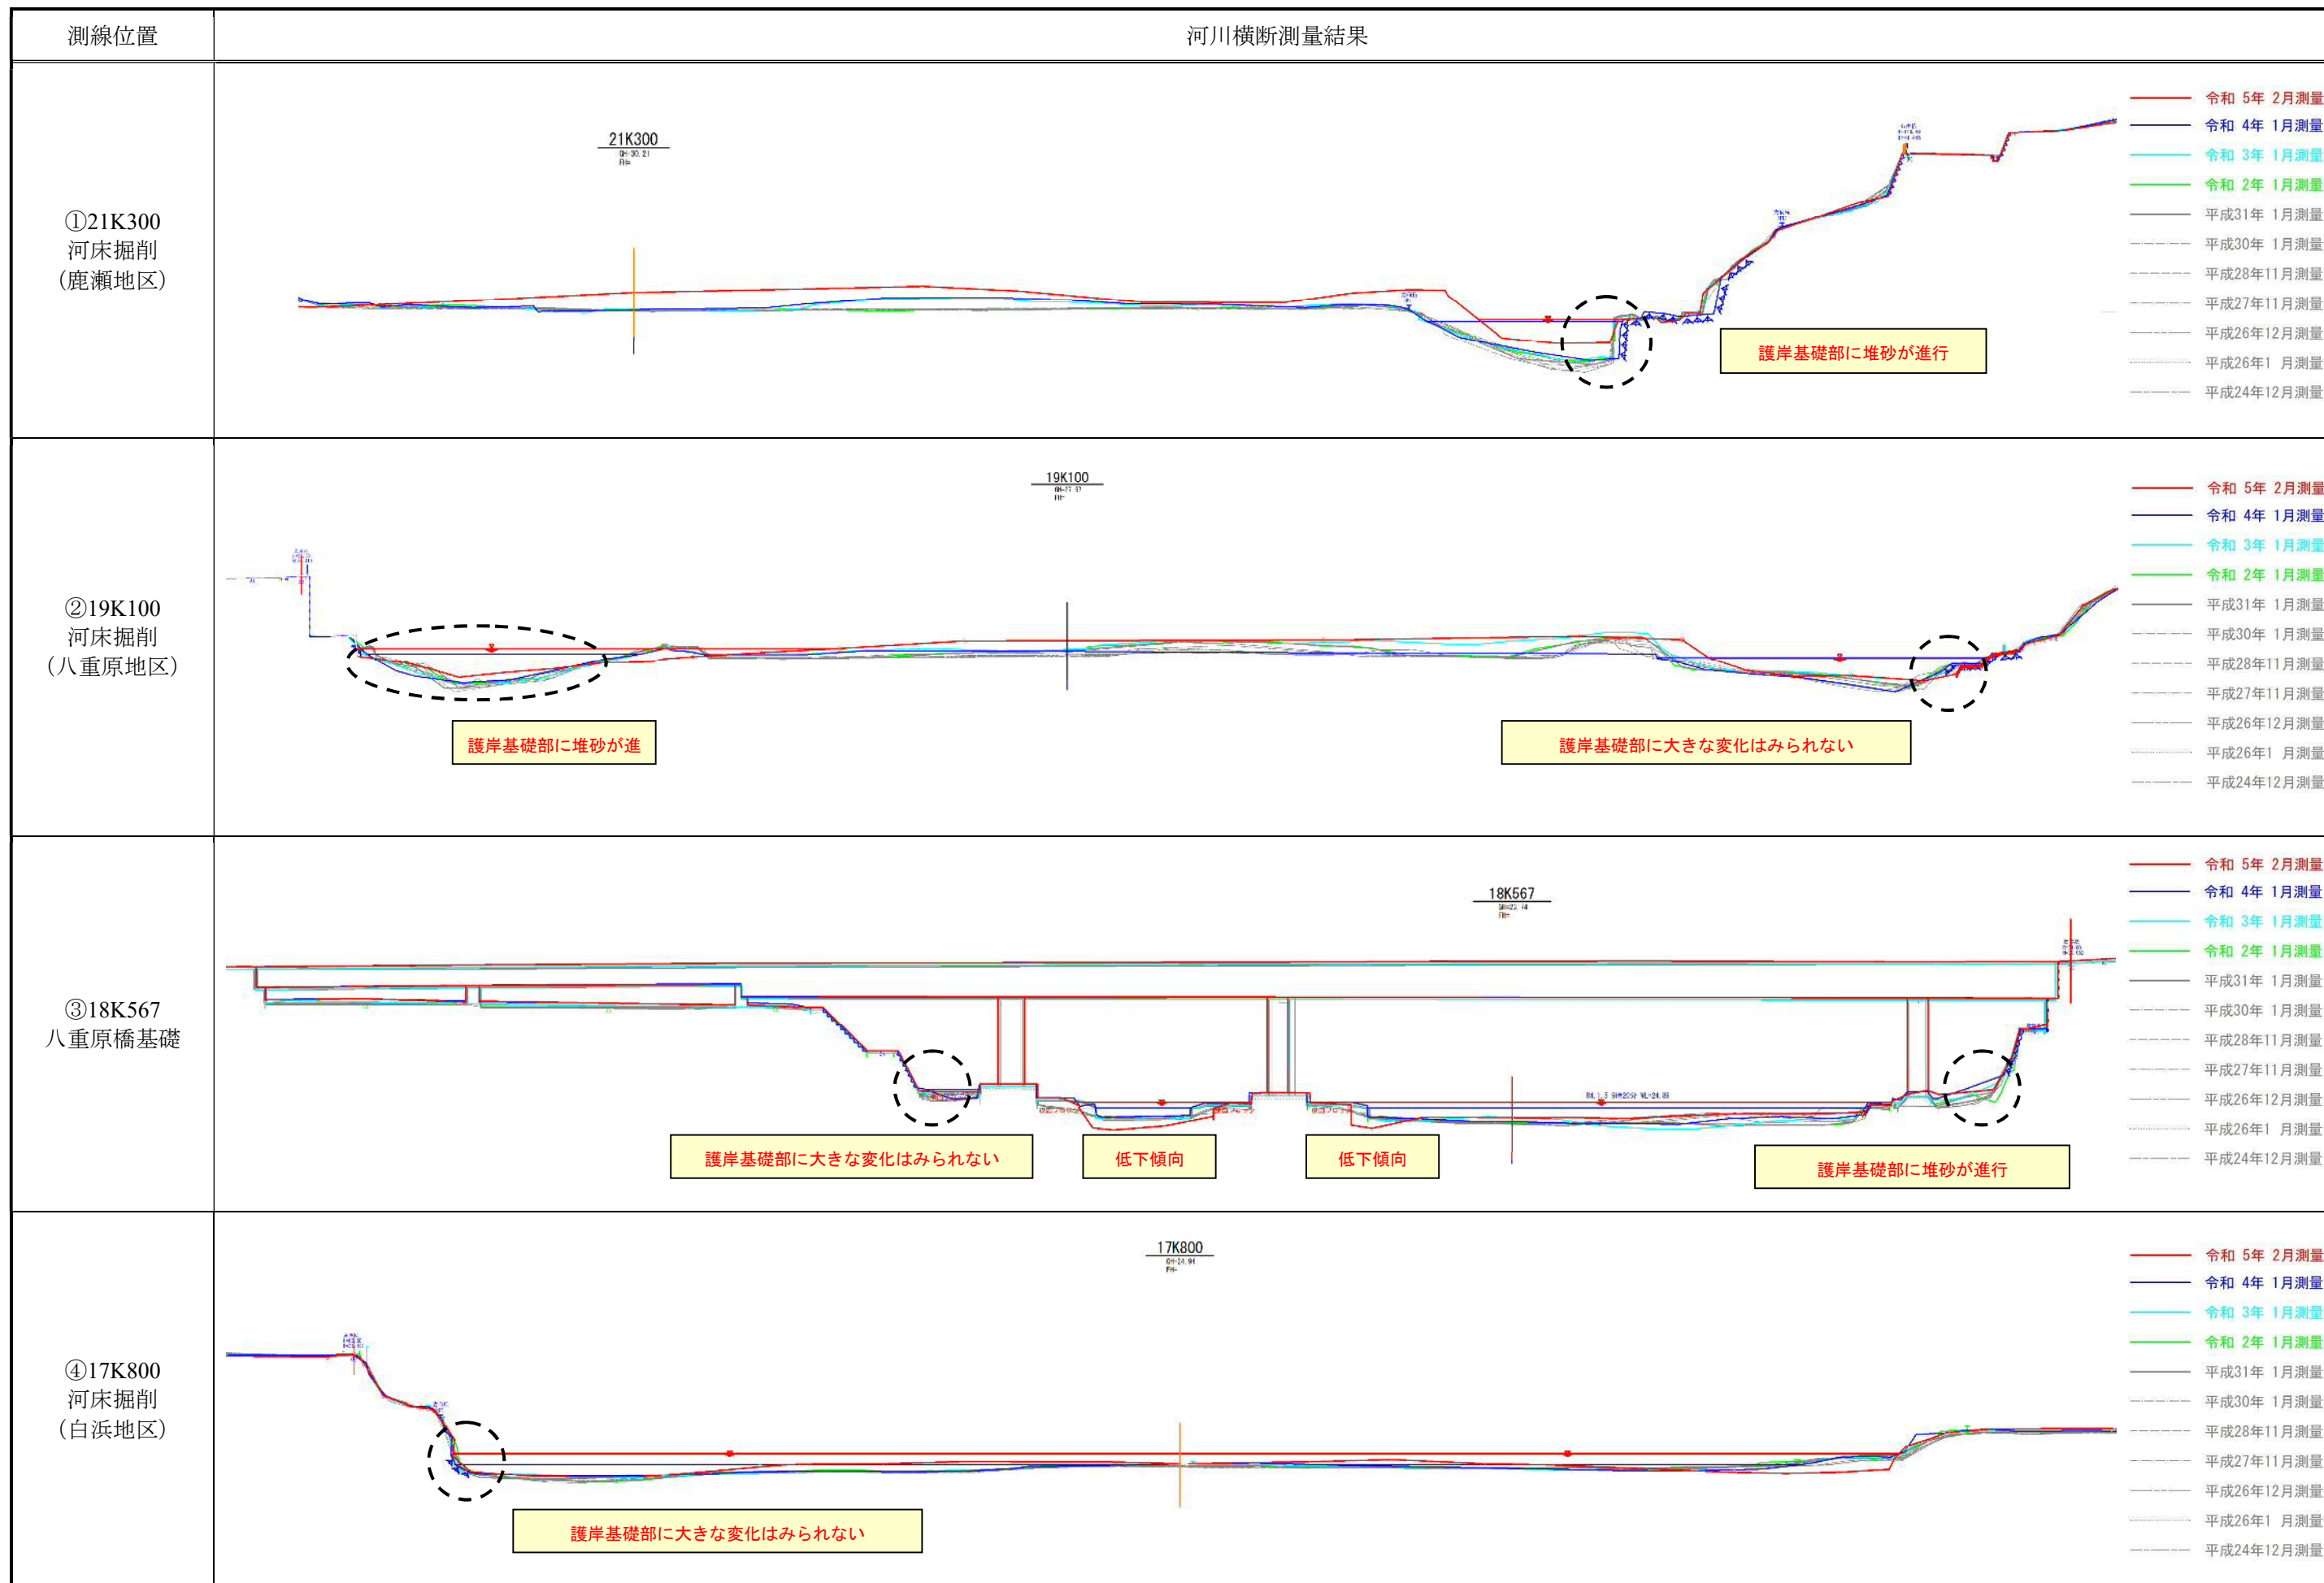
図 21-1(1) 護岸基礎部の状況

護岸基礎部の状態評価は、**図21-1(1)～(3)に示すとおり、河川横断測量及び写真観測の結果を用いて、護岸基礎部の安定性確保という視点で評価する。河川横断測量及び写真観測の結果、護岸基礎部の安定性は確保されていると考えられる。**

② 状態：横断測量及び写真の結果、護岸基礎部の安定性は確保されていることから「普通状態」と評価される。【評価結果：b】

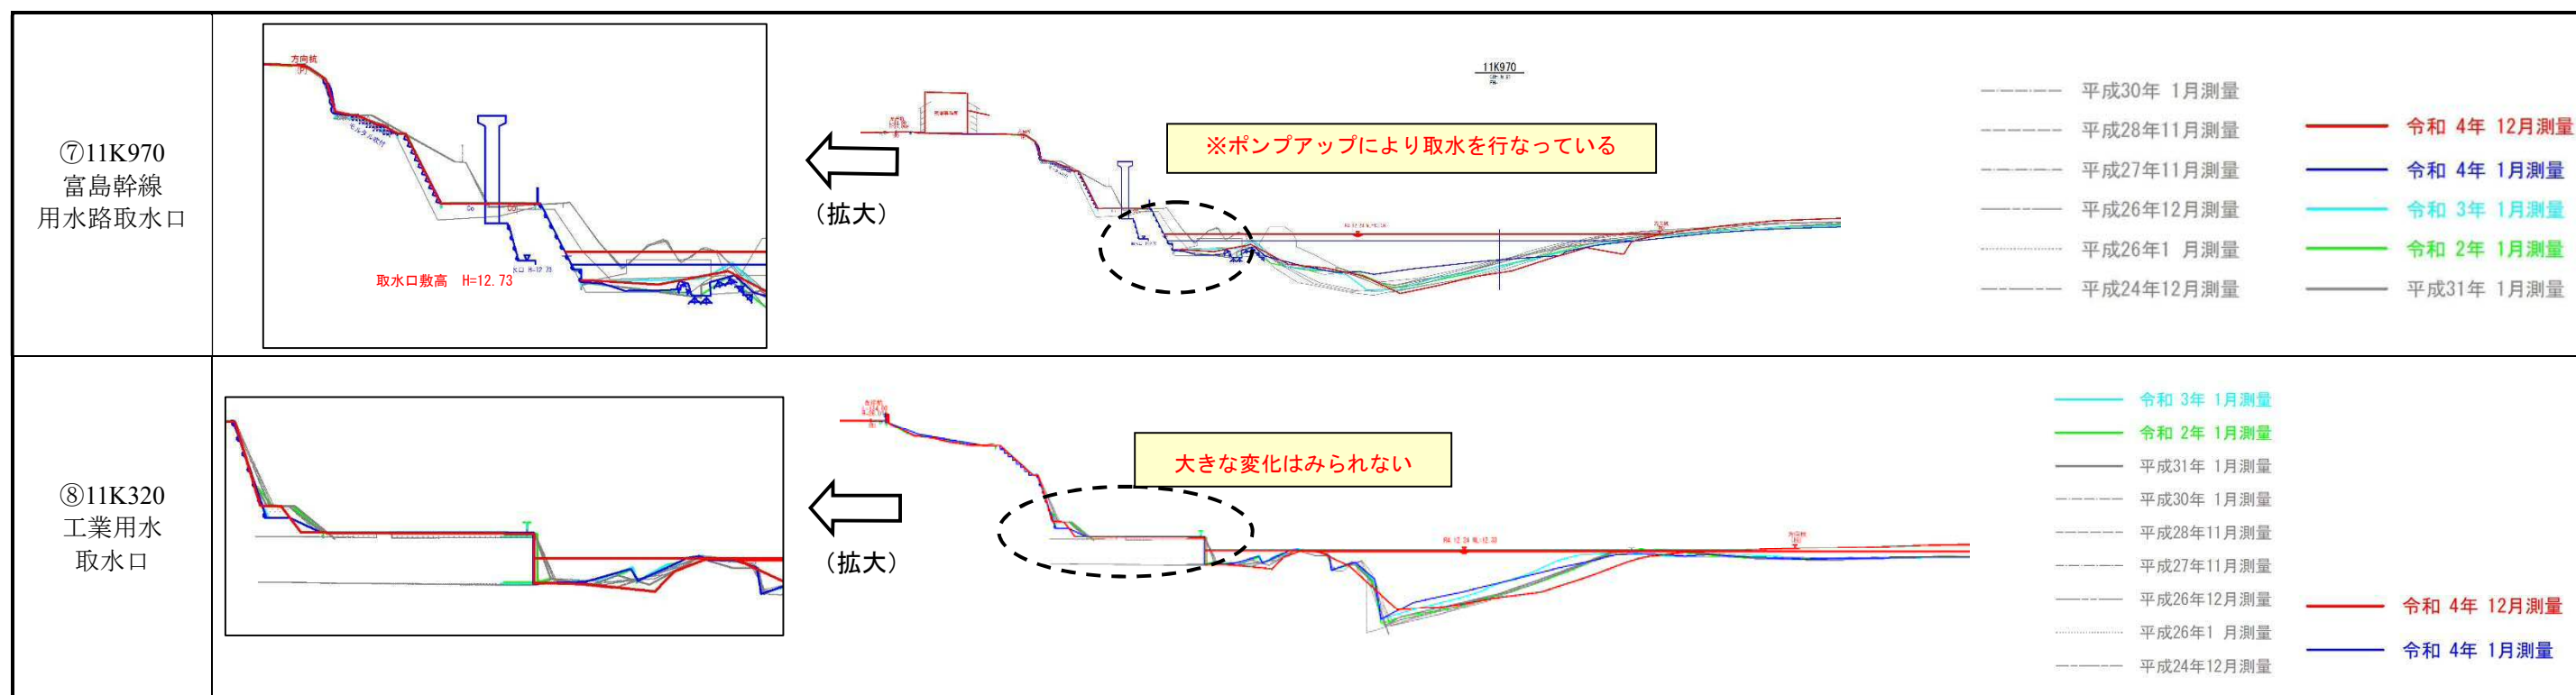
図 22-3 河川横断形状の変化

取水口堆砂状況は、前年度と比較すると、富島幹線用水路取水口、工業用取水口とも大きな変化はみられない。また、写真観測においても大きな変化はみられない。

工業用取水口は安定して取水が行われているが、富島幹線用水路は河床低下により水面が取水口より低い位置にあり、ポンプアップによる取水を行なっている。

- ① 方向性：前年度と比較すると、富島幹線用水路取水口、工業用取水口ともに大きな変化はみられないことから「維持傾向」と評価される。なお、写真観測においても大きな変化はみられない。【評価結果：B】
- ② 状態：富島幹線用水路は水面と取水口とが同程度の位置にあり、ポンプアップによる取水を行なっていることから「悪い状態」と評価される。【評価結果：c】

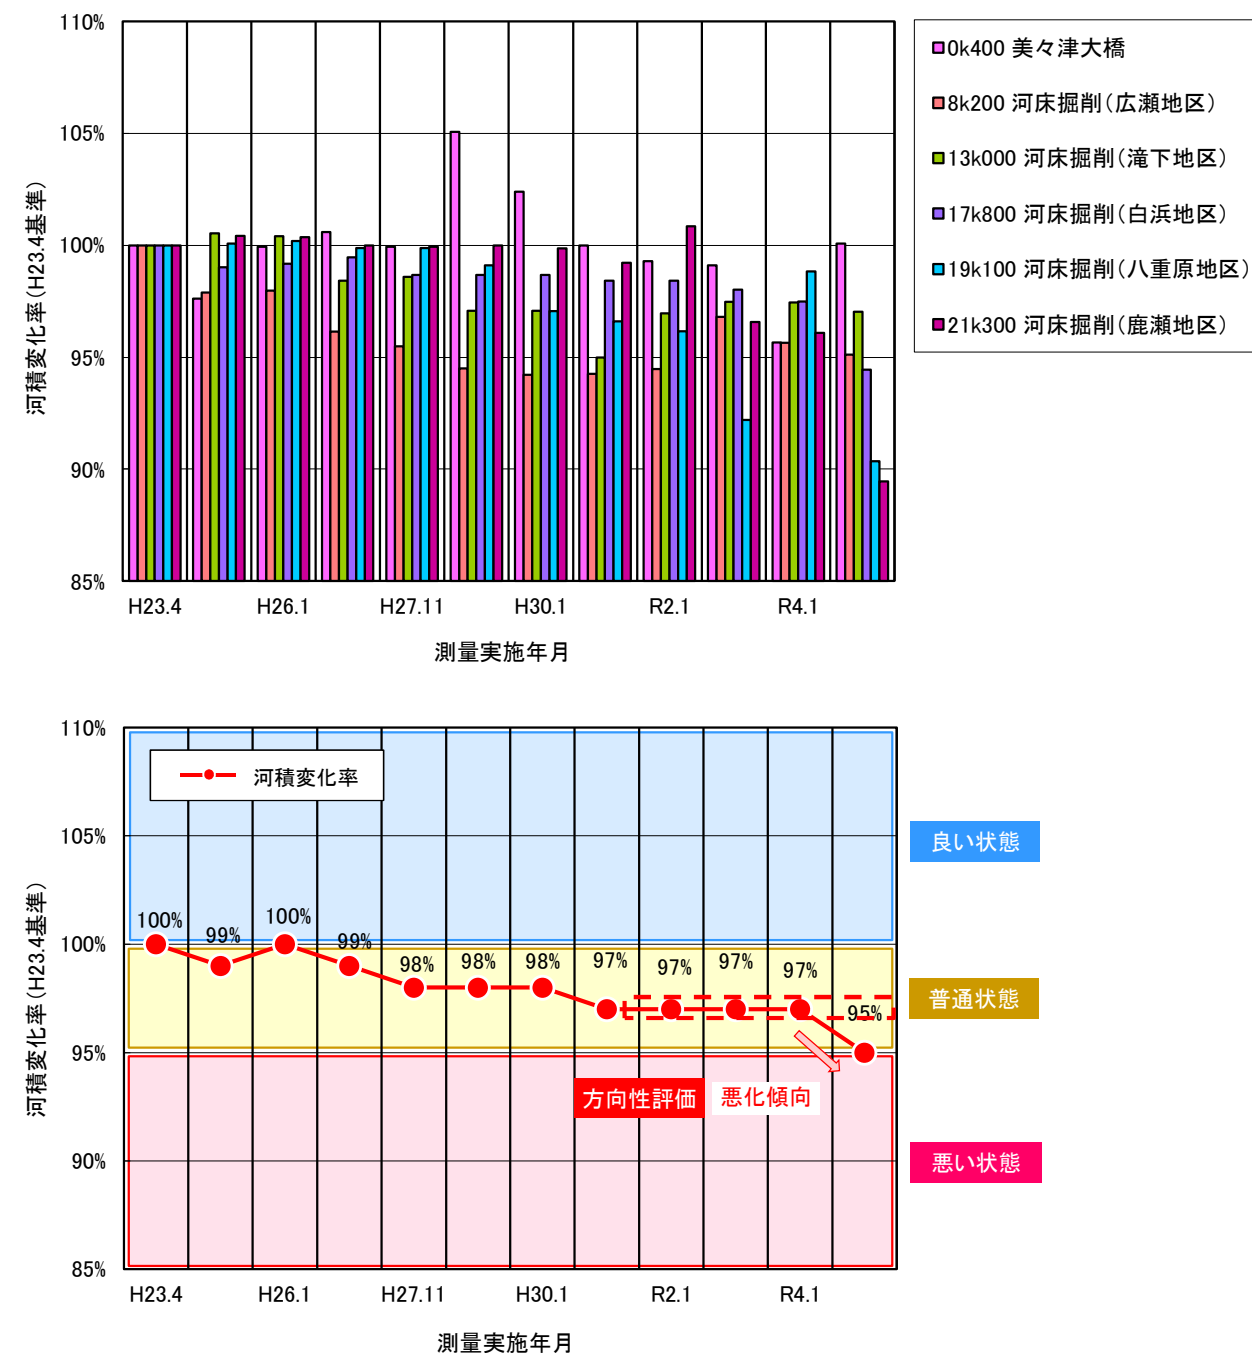
図23-1 河積変化率の経年変化

令和4年度は、至近3年間（令和元年度～令和3年度）の変動幅の範囲を下回っており、悪化傾向にある。

令和4年度は、河積変化率の平均は95%であり、悪い状態のエリアに入る。

① 方向性：対象箇所全体の河積変化率の平均をみると、至近3年間（令和元年度～令和3年度）の変動幅の範囲を下回っていることから「悪化傾向」と評価される。【評価結果：C】

② 状態：基準年（平成23年度）と比較すると、「悪い状態」と評価される。【評価結果：c】
