第14回 耳川水系総合土砂管理に関する評価・改善委員会

問題・課題評価資料【河口・海岸領域】

令和7年7月28日

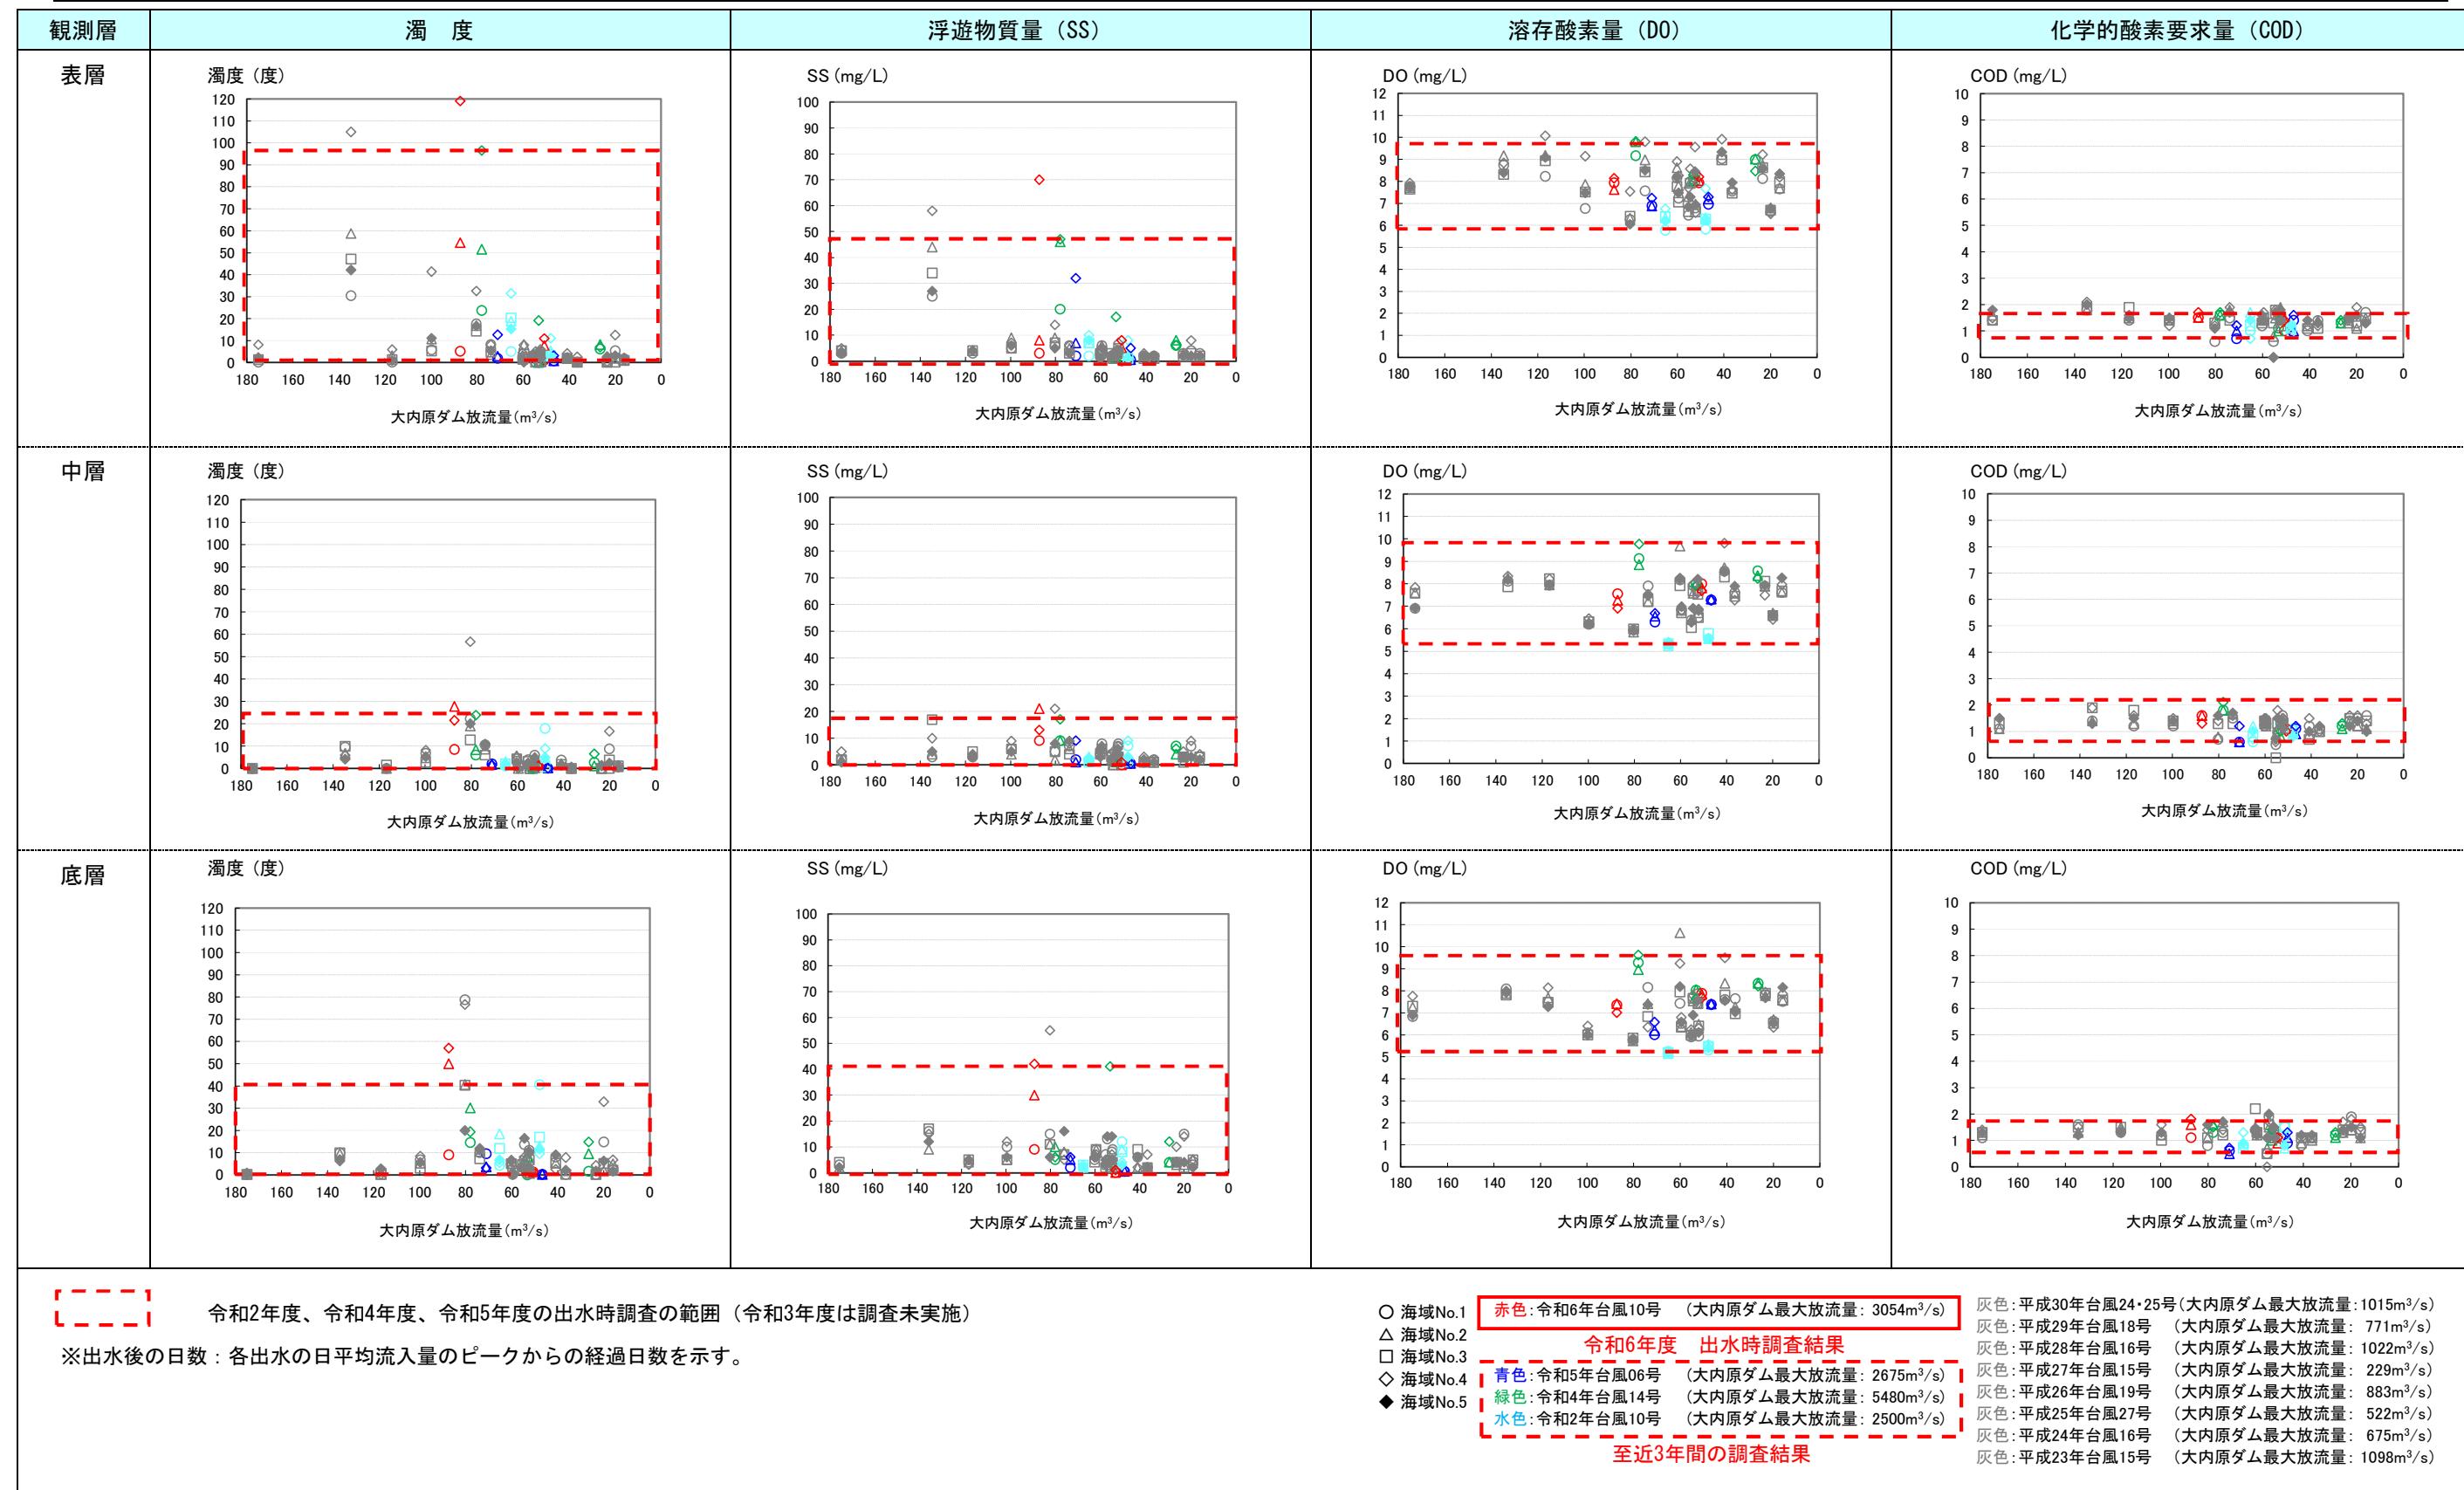
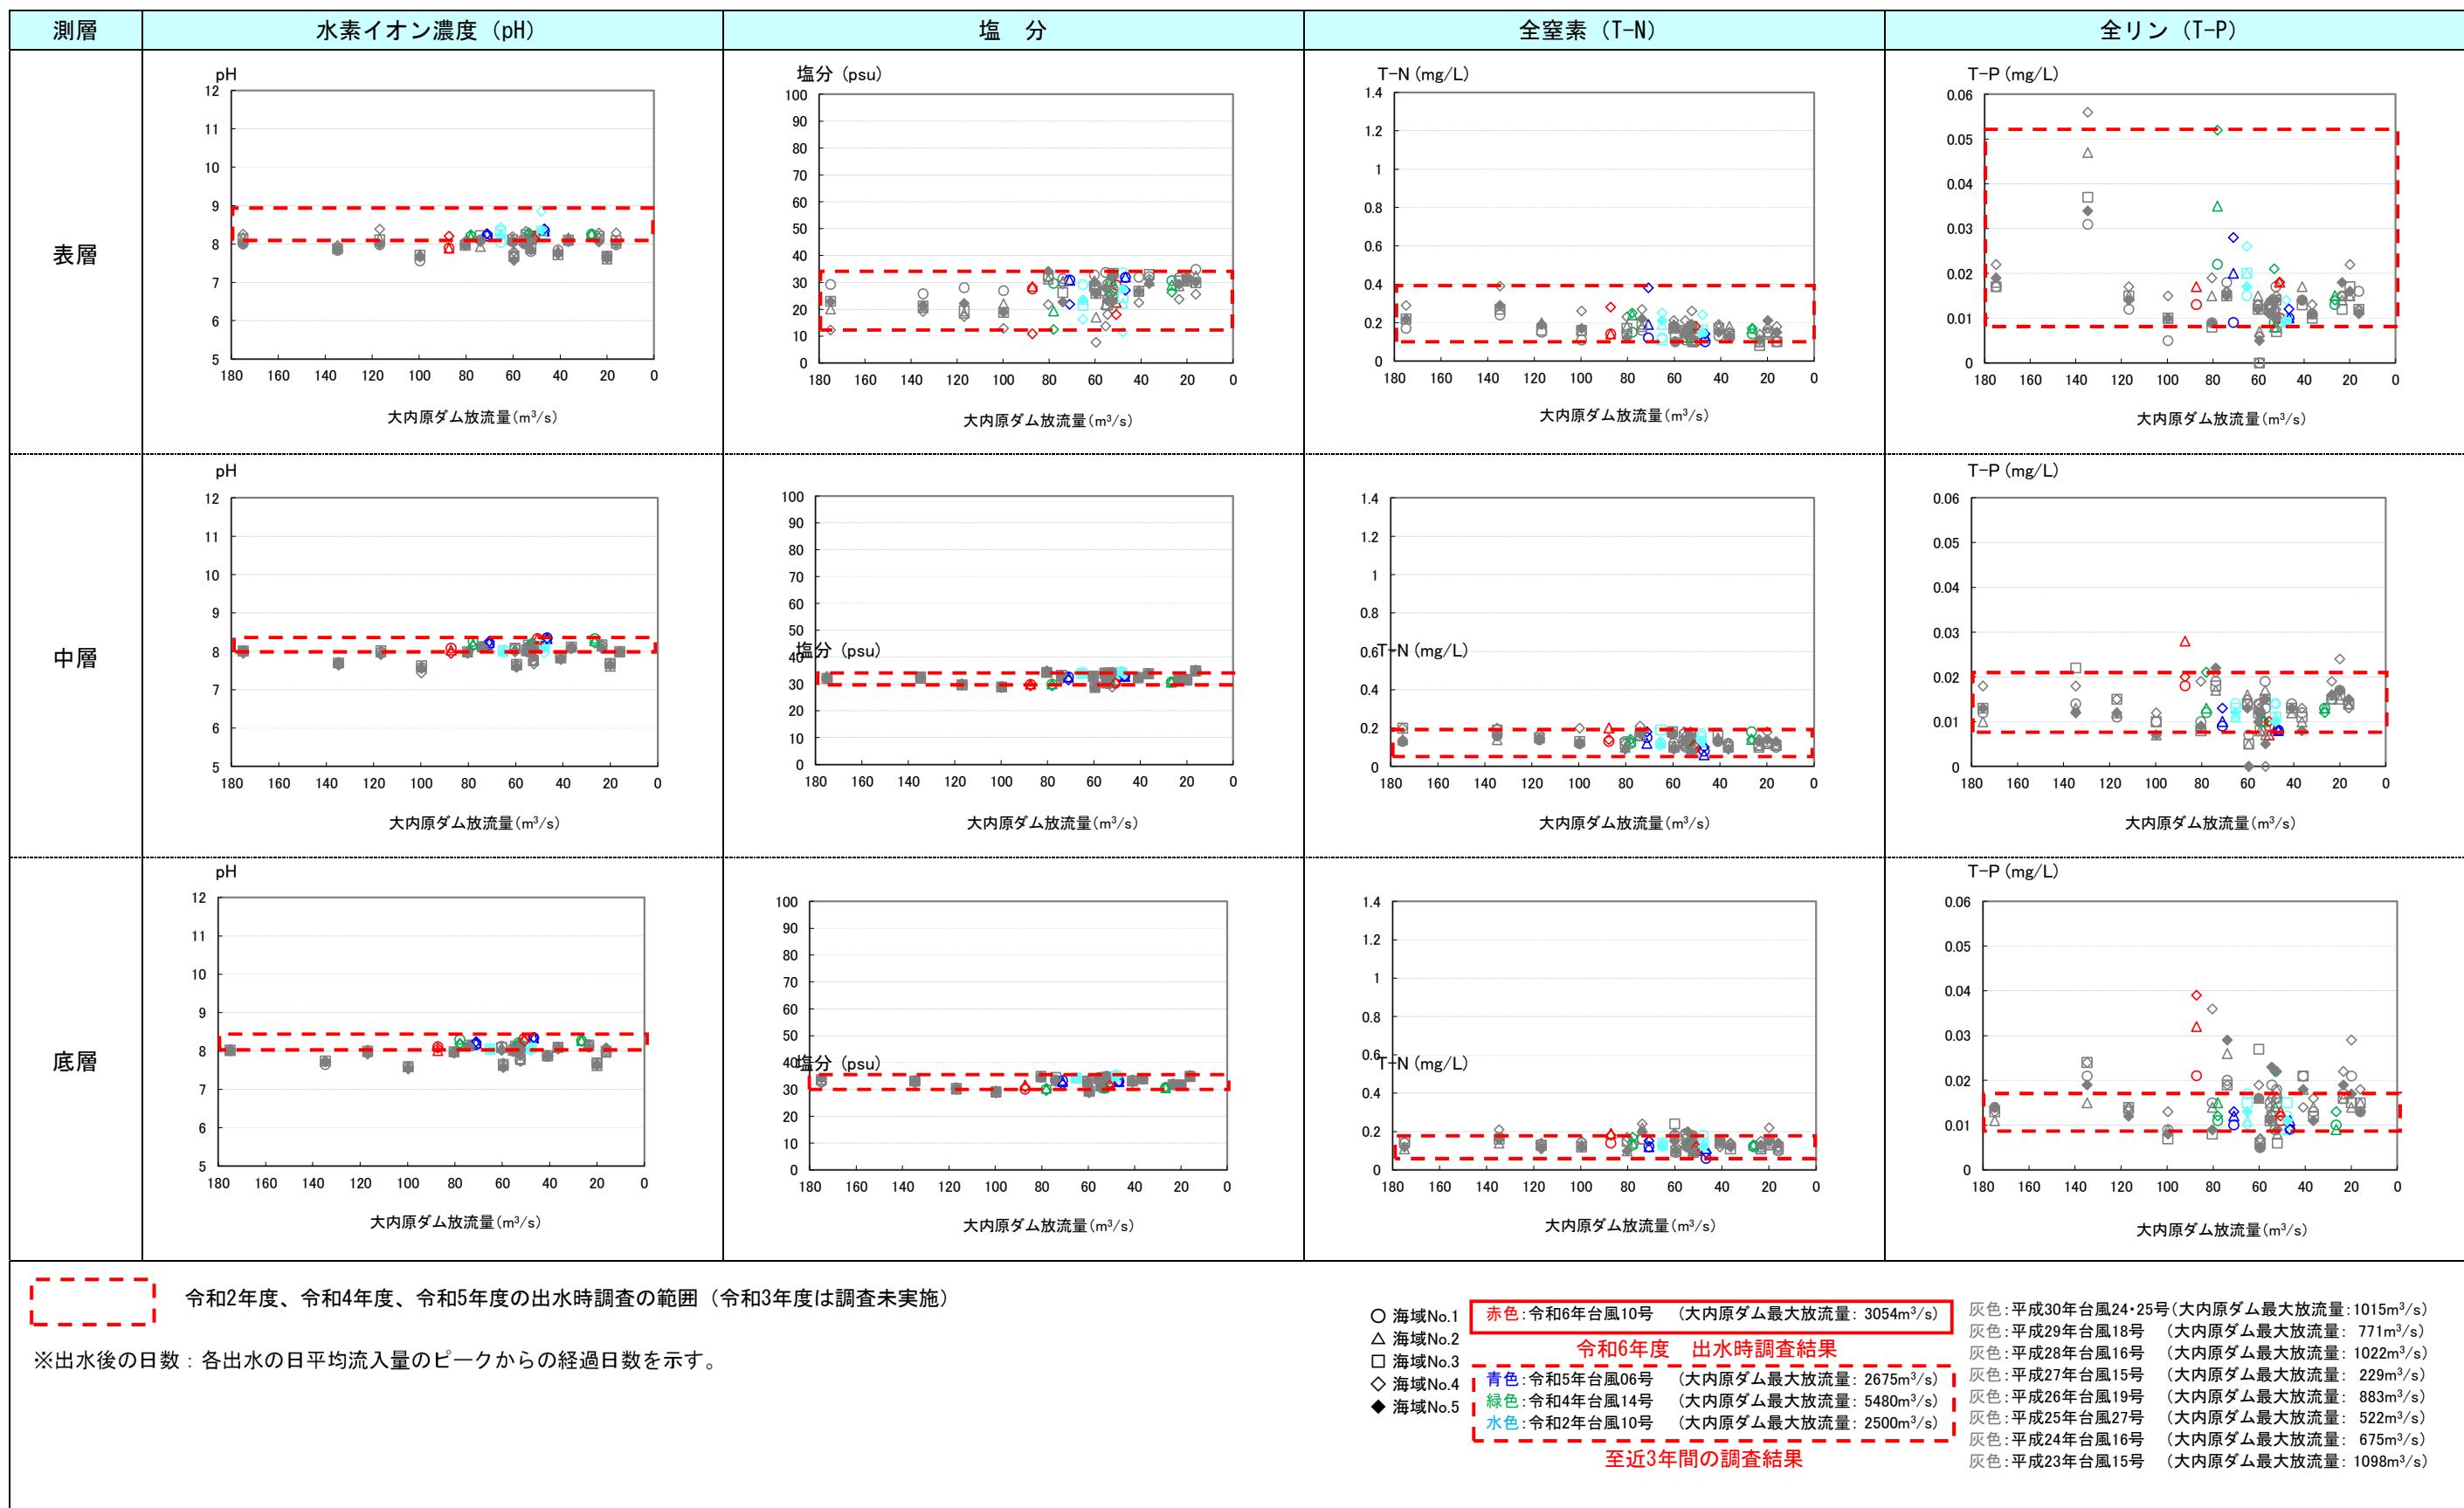
図25-2(1) 出水時の海域水質の変化

令和6年度は、濁度（表層、中層、底層）、SS（表層、中層、底層）、T-P（中層、底層）は至近3年間（令和2年度、令和4年度、令和5年度）の変動幅を上回り、その他の項目はおおむね至近3年間の変動幅の範囲内であった。

- ① 方向性：出水時水質の方向性は、濁度（表層、中層、底層）、SS（表層、中層、底層）、T-P（中層、底層）において、至近3年間（令和2年度、令和4年度、令和5年度）の変動幅を上回ったことから「悪化傾向」と評価される。
【評価結果：C】
- ② 状態：出水時水質の状態は、漁協ヒアリングの結果、日向市漁協から「悪い状態」の回答を得たことから「悪い状態」と評価される。【評価結果：c】

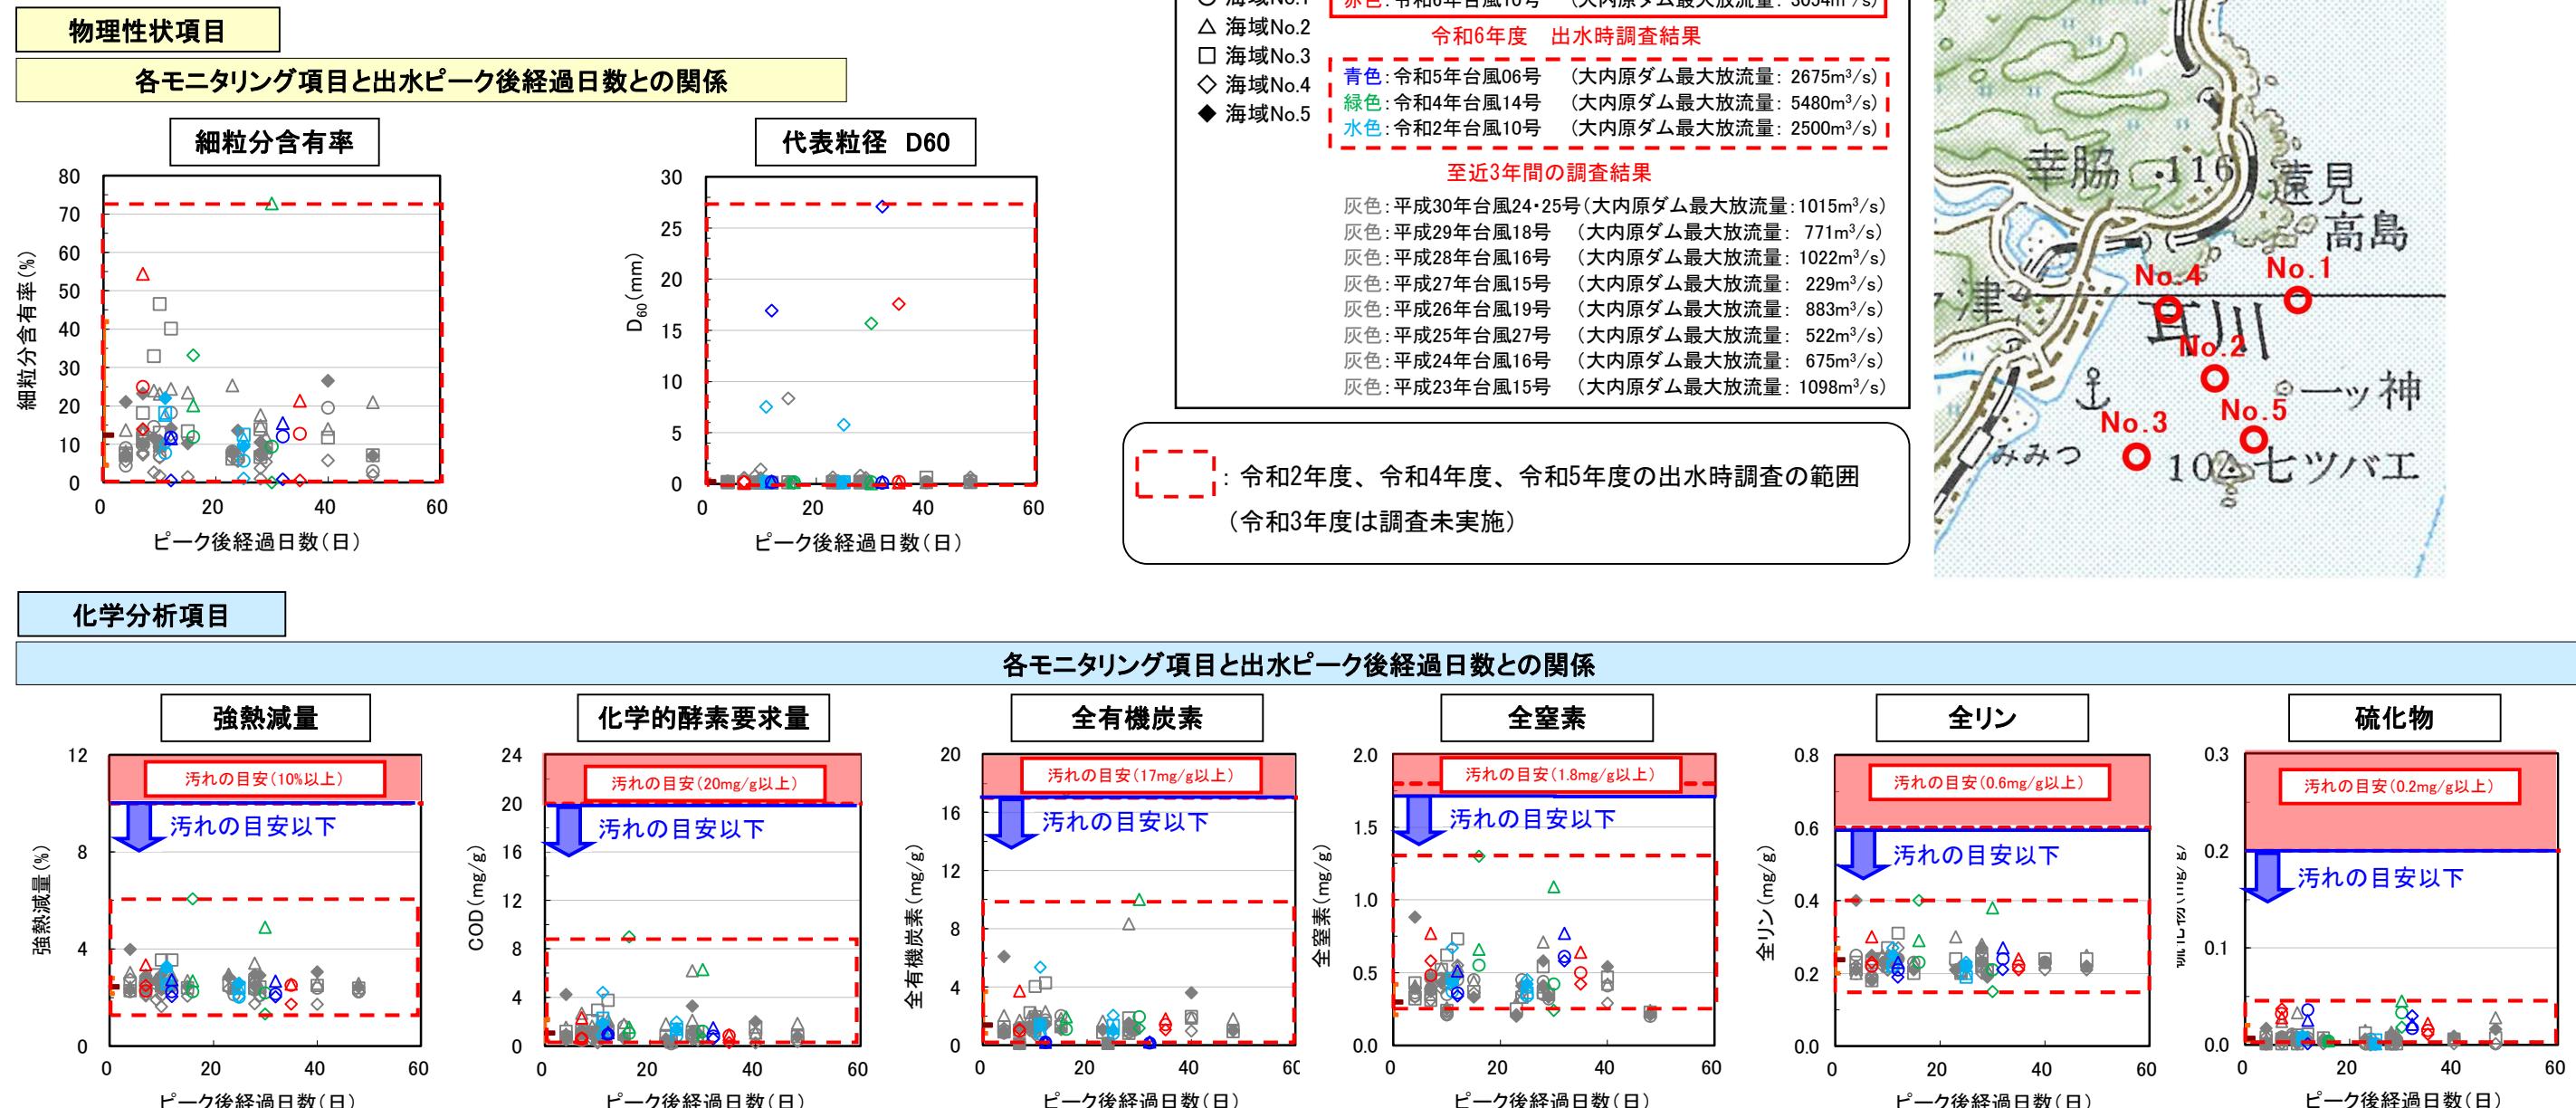
図25-4 出水時における底質変化状況

令和6年度は、全調査地点及び全調査項目（細粒分含有率、代表粒径D60、強熱減量、化学的酵素要求量、全有機炭素、全窒素、全リン、硫化物）に関して概ね至近3年間の変動幅内で収まっている。

令和6年度は、全項目において指標値以下となっている

①方向性：出水時底質の方向性は、全ての項目で至近3年間（令和2年度、令和4年度、令和5年度）の変動幅の範囲内にあることから「維持傾向」と評価される。（令和3年度は調査未実施）

②状 態：出水時底質の状態は、化学分析結果が全項目において汚れの目安以下であることから「良い状態」と評価される。【評価結果：a】

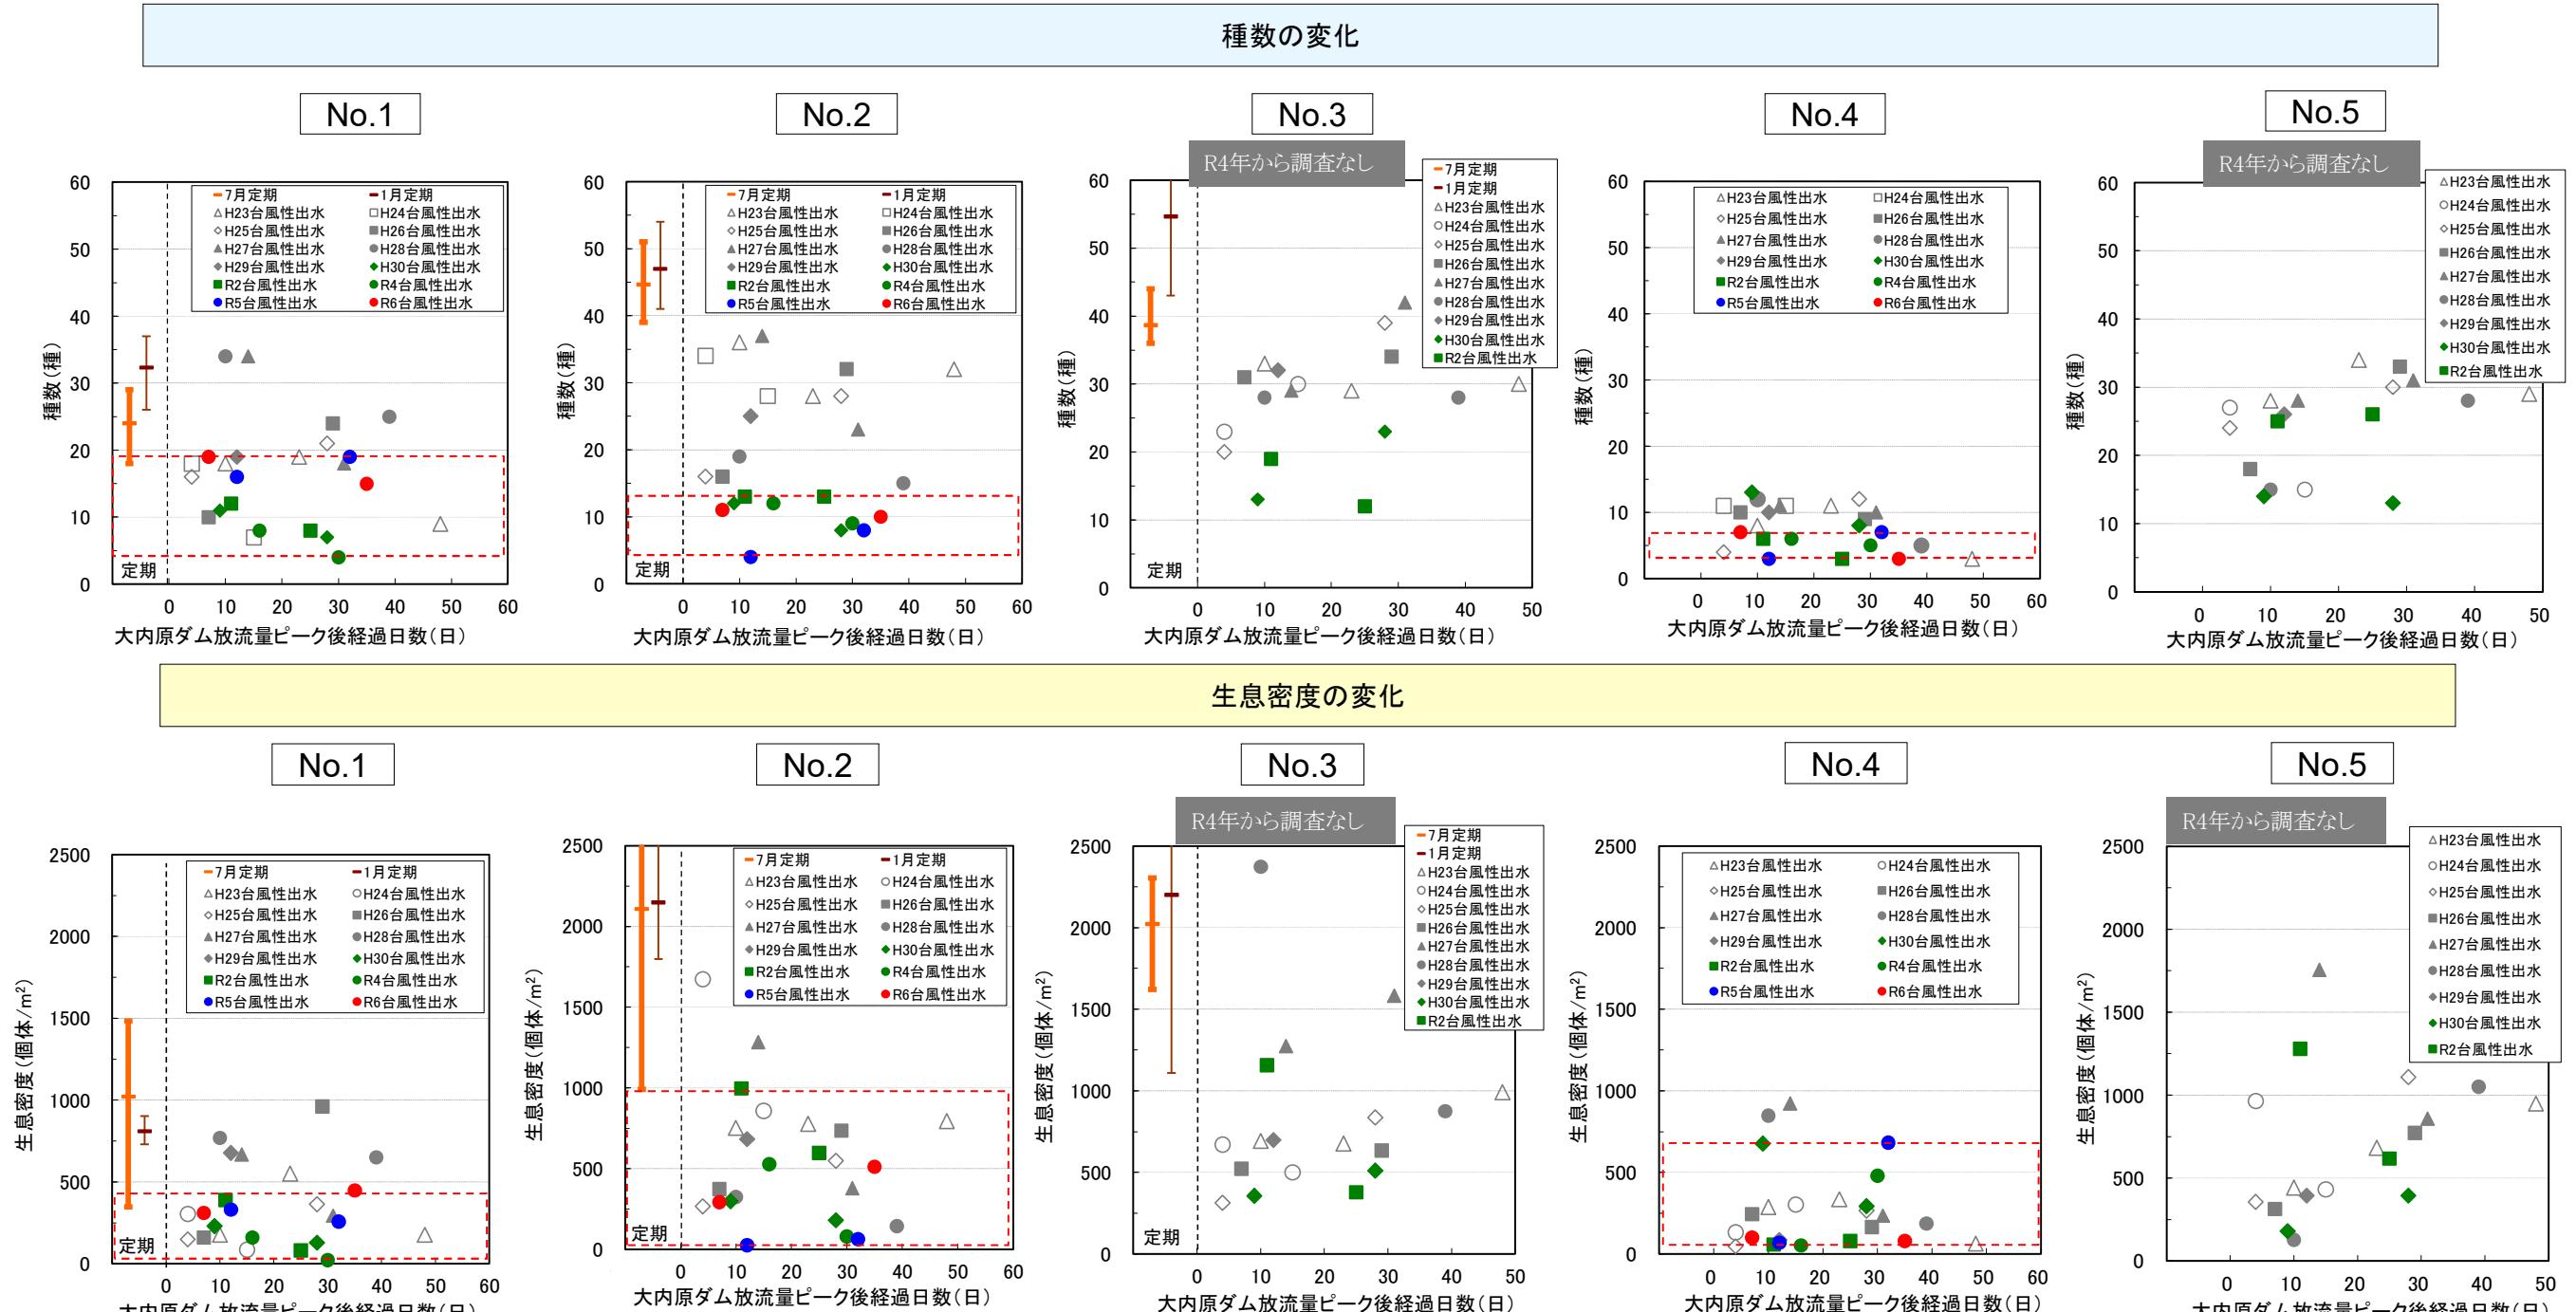
図25-9 底生動物の種数と個体数の変化（出水時）

令和6年度は、種数や生息密度が概ね至近3年の変動幅の範囲内あるいはそれ以上にあることが確認された。

① 方向性：底生動物（出水時）の方向性は、概ね至近3年間（令和2年度、令和4年度、令和5年度）の調査結果の変動幅の範囲内にあることから「維持傾向」と評価される。【評価結果：B】
