第14回 耳川水系総合土砂管理に関する評価・改善委員会

問題・課題評価資料【河口・海岸領域】

令和7年7月28日

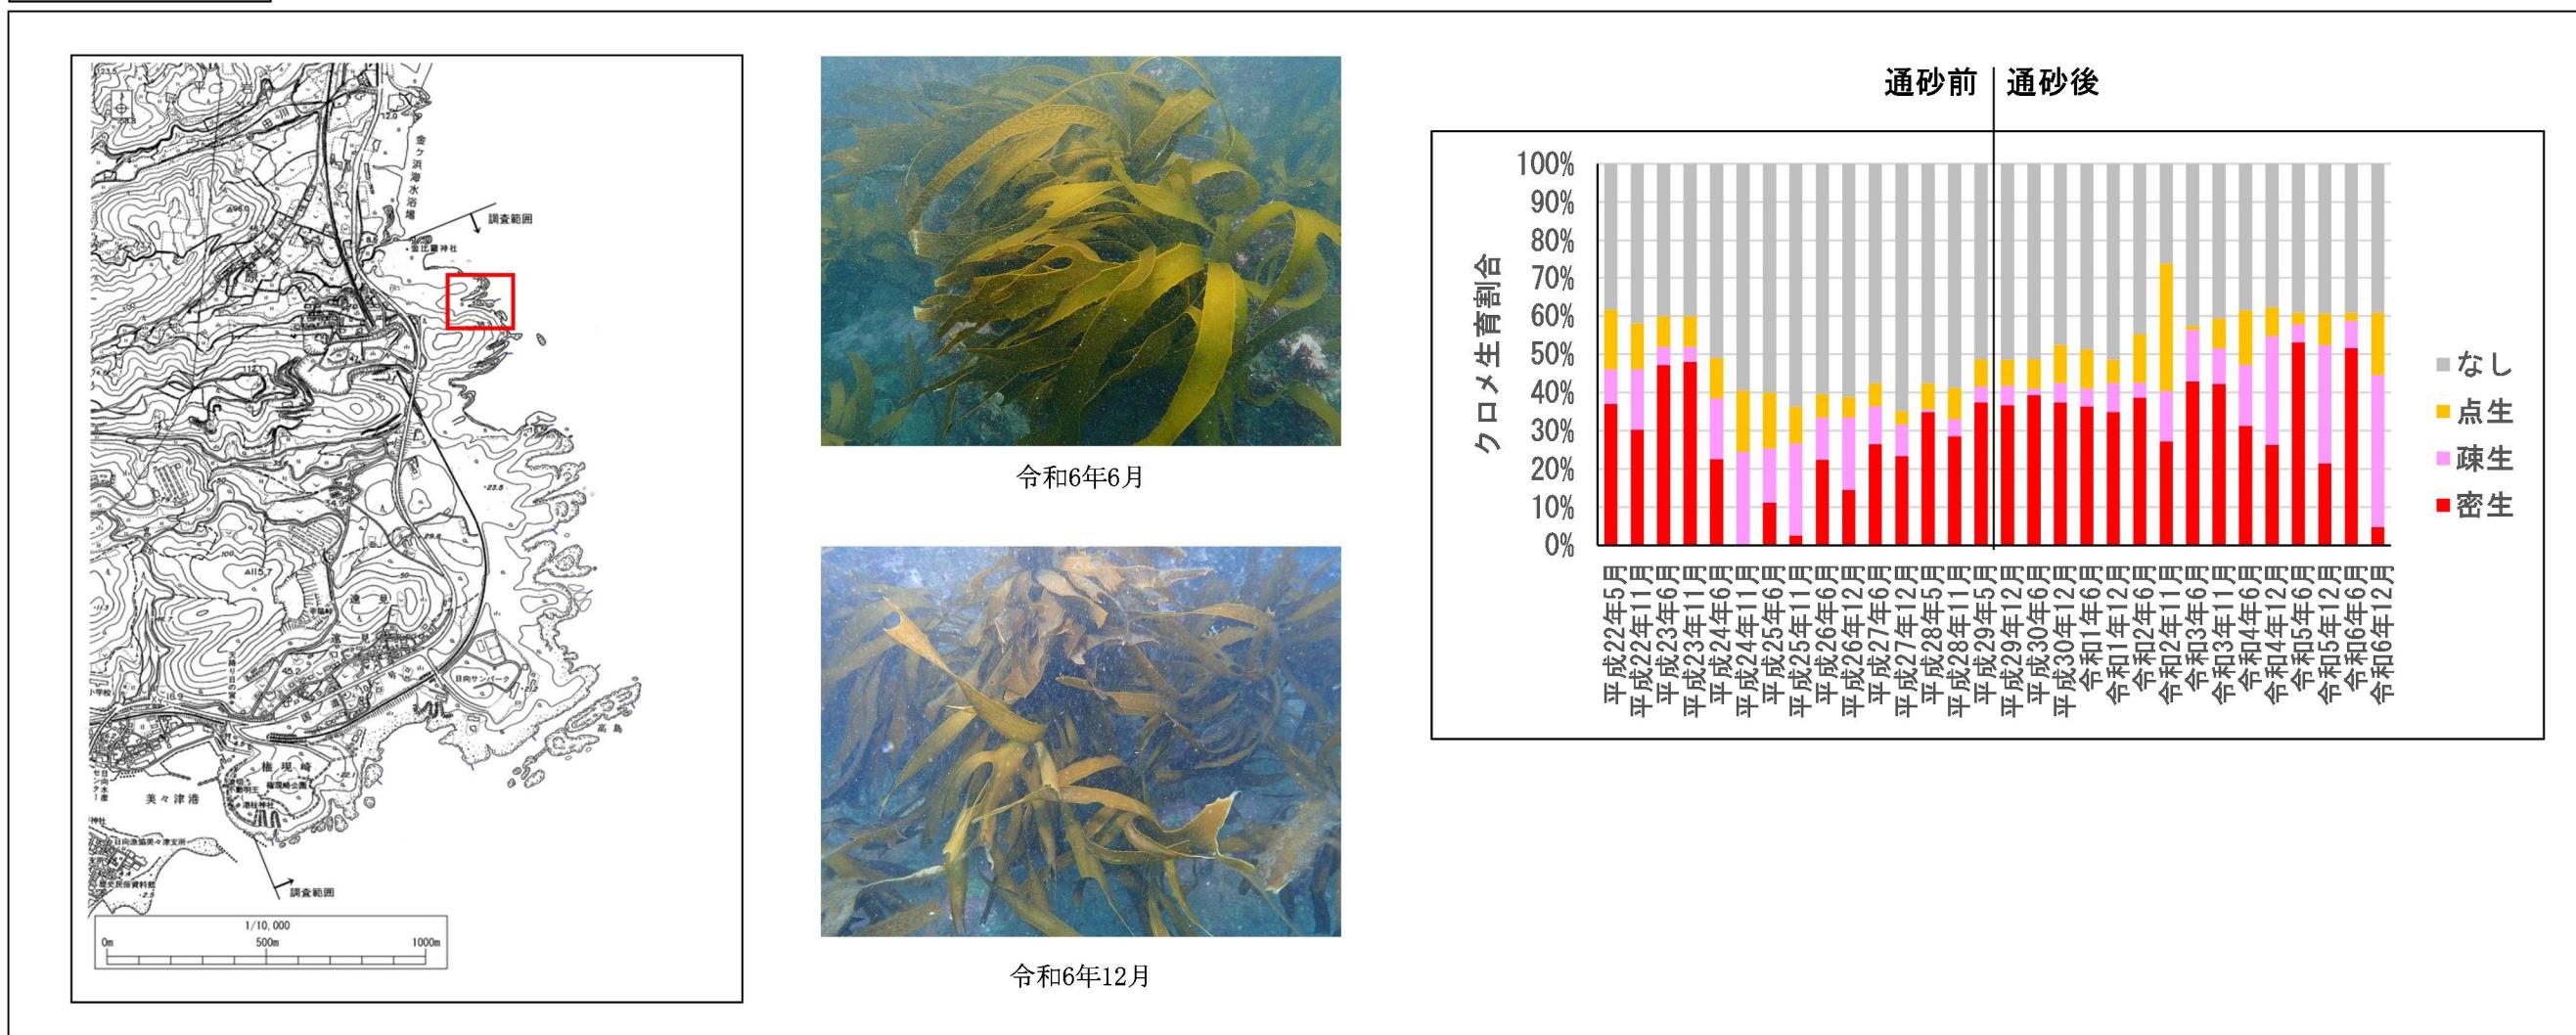
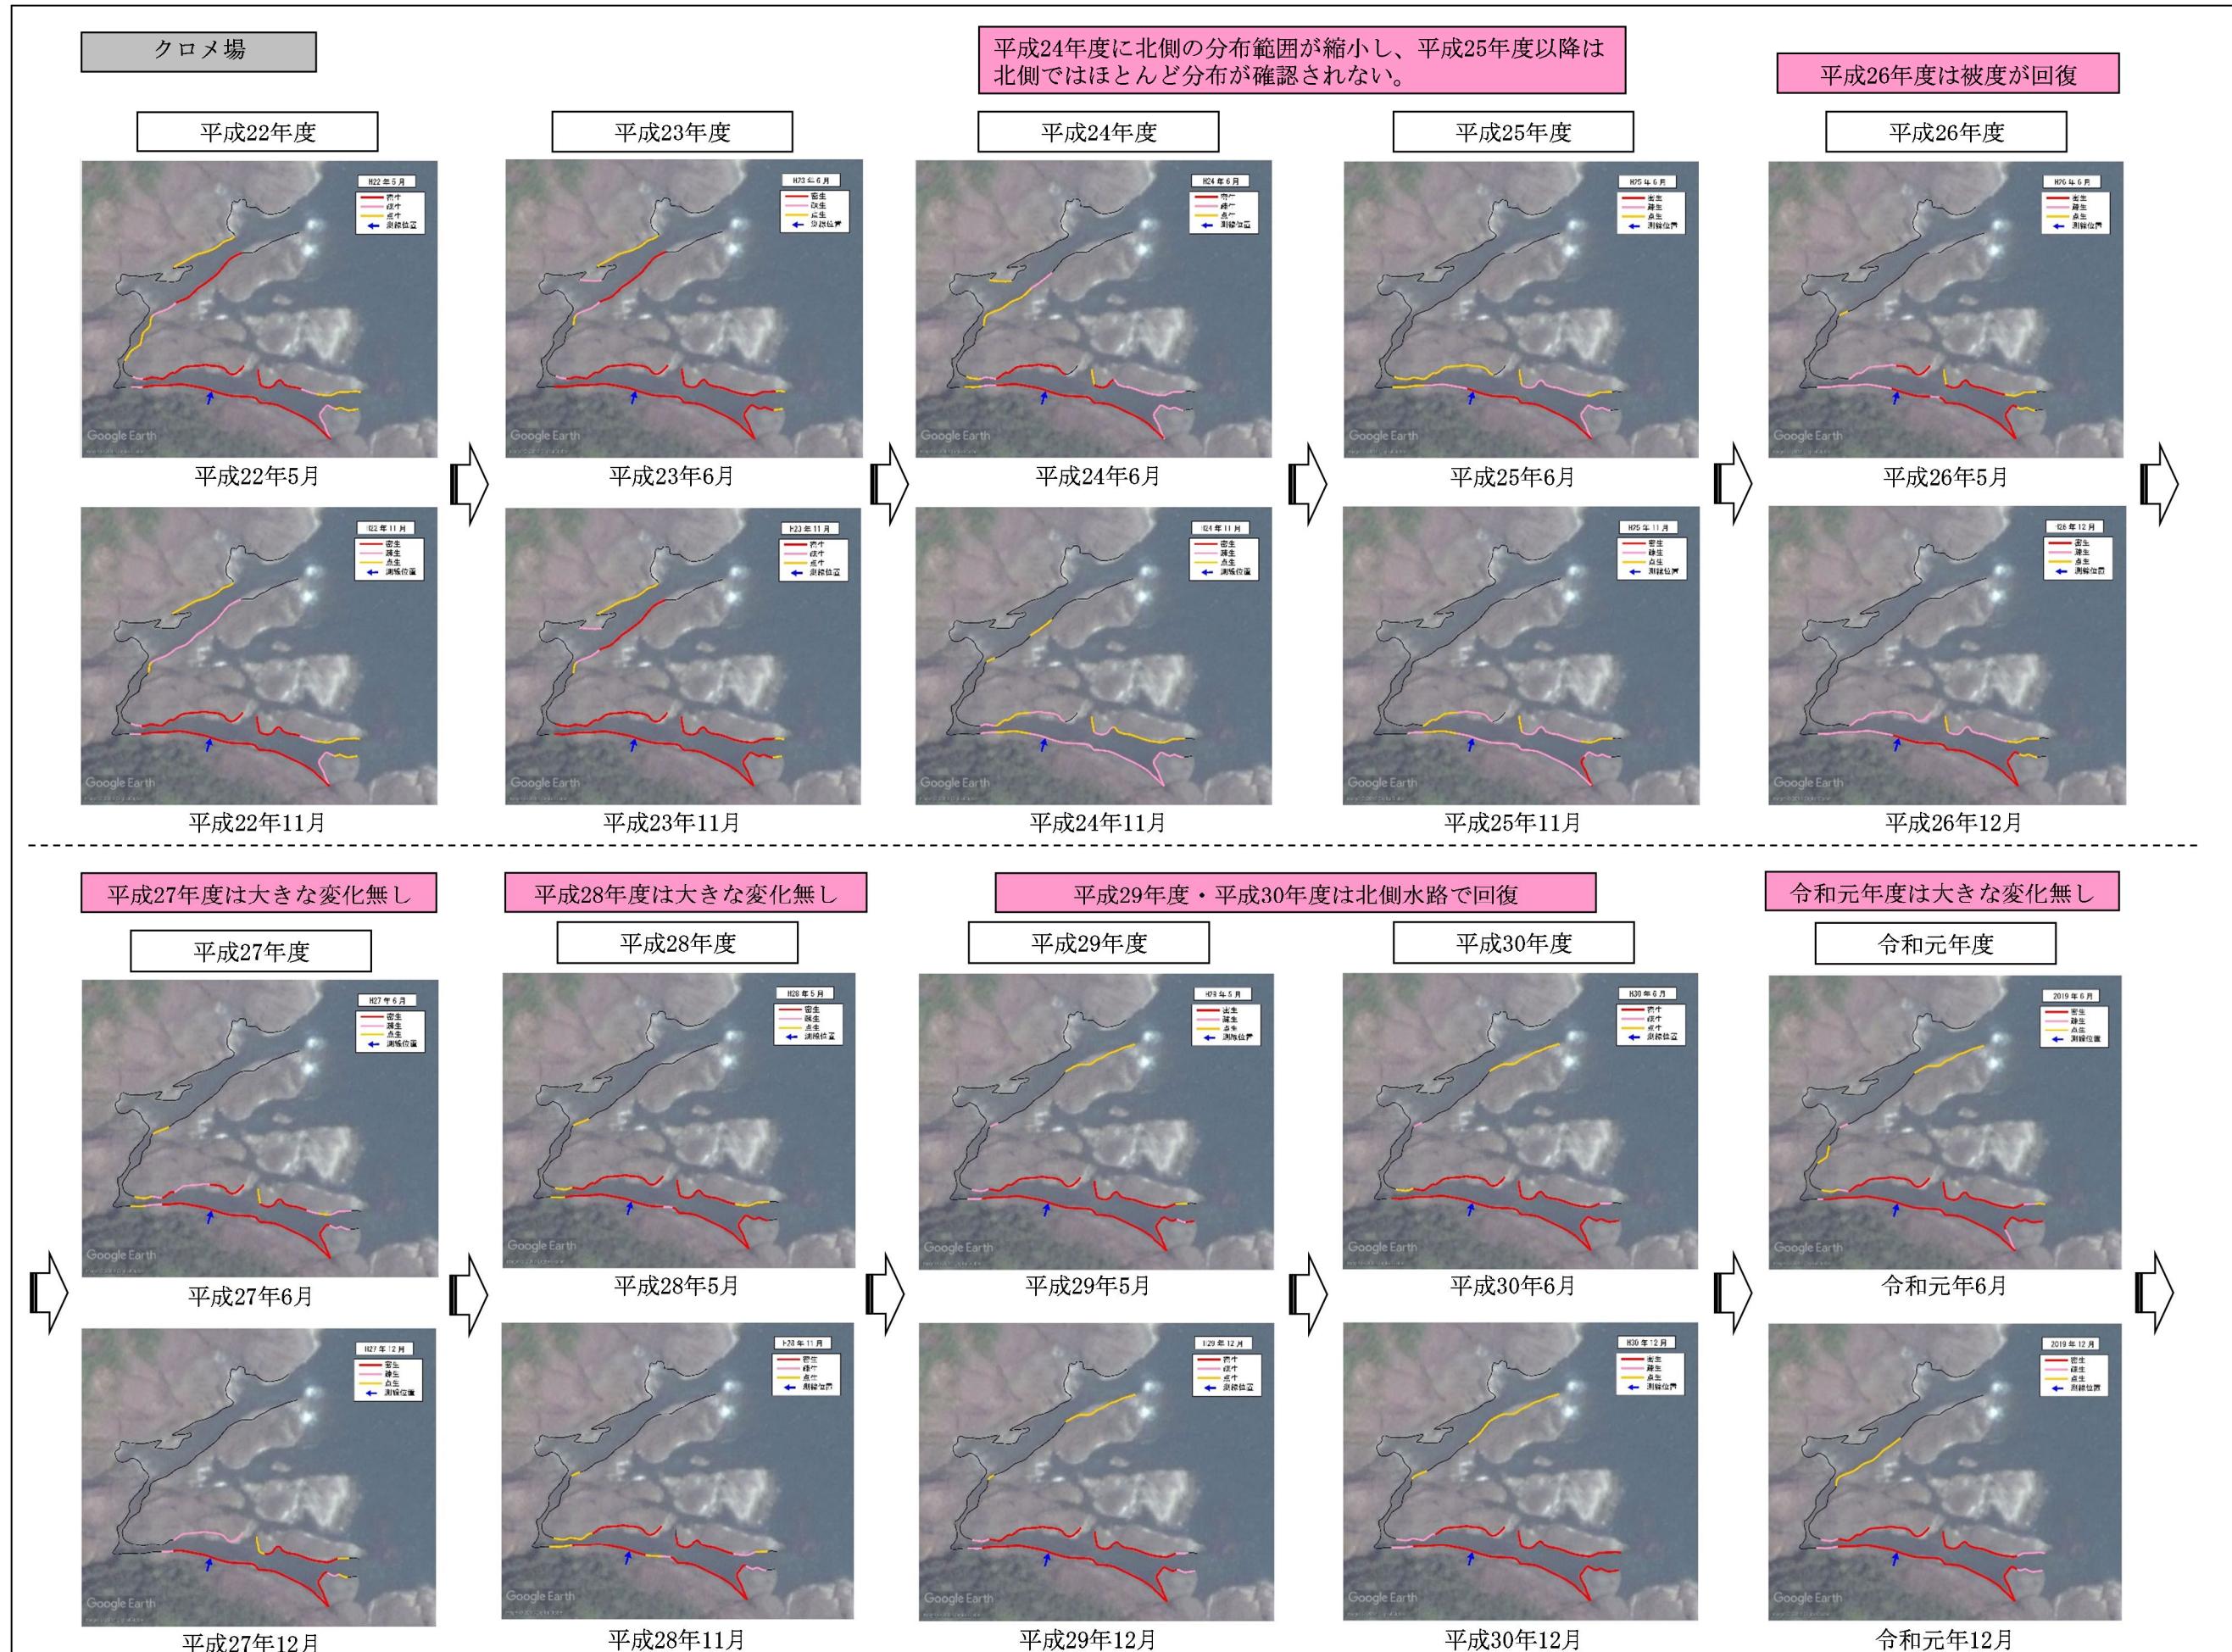
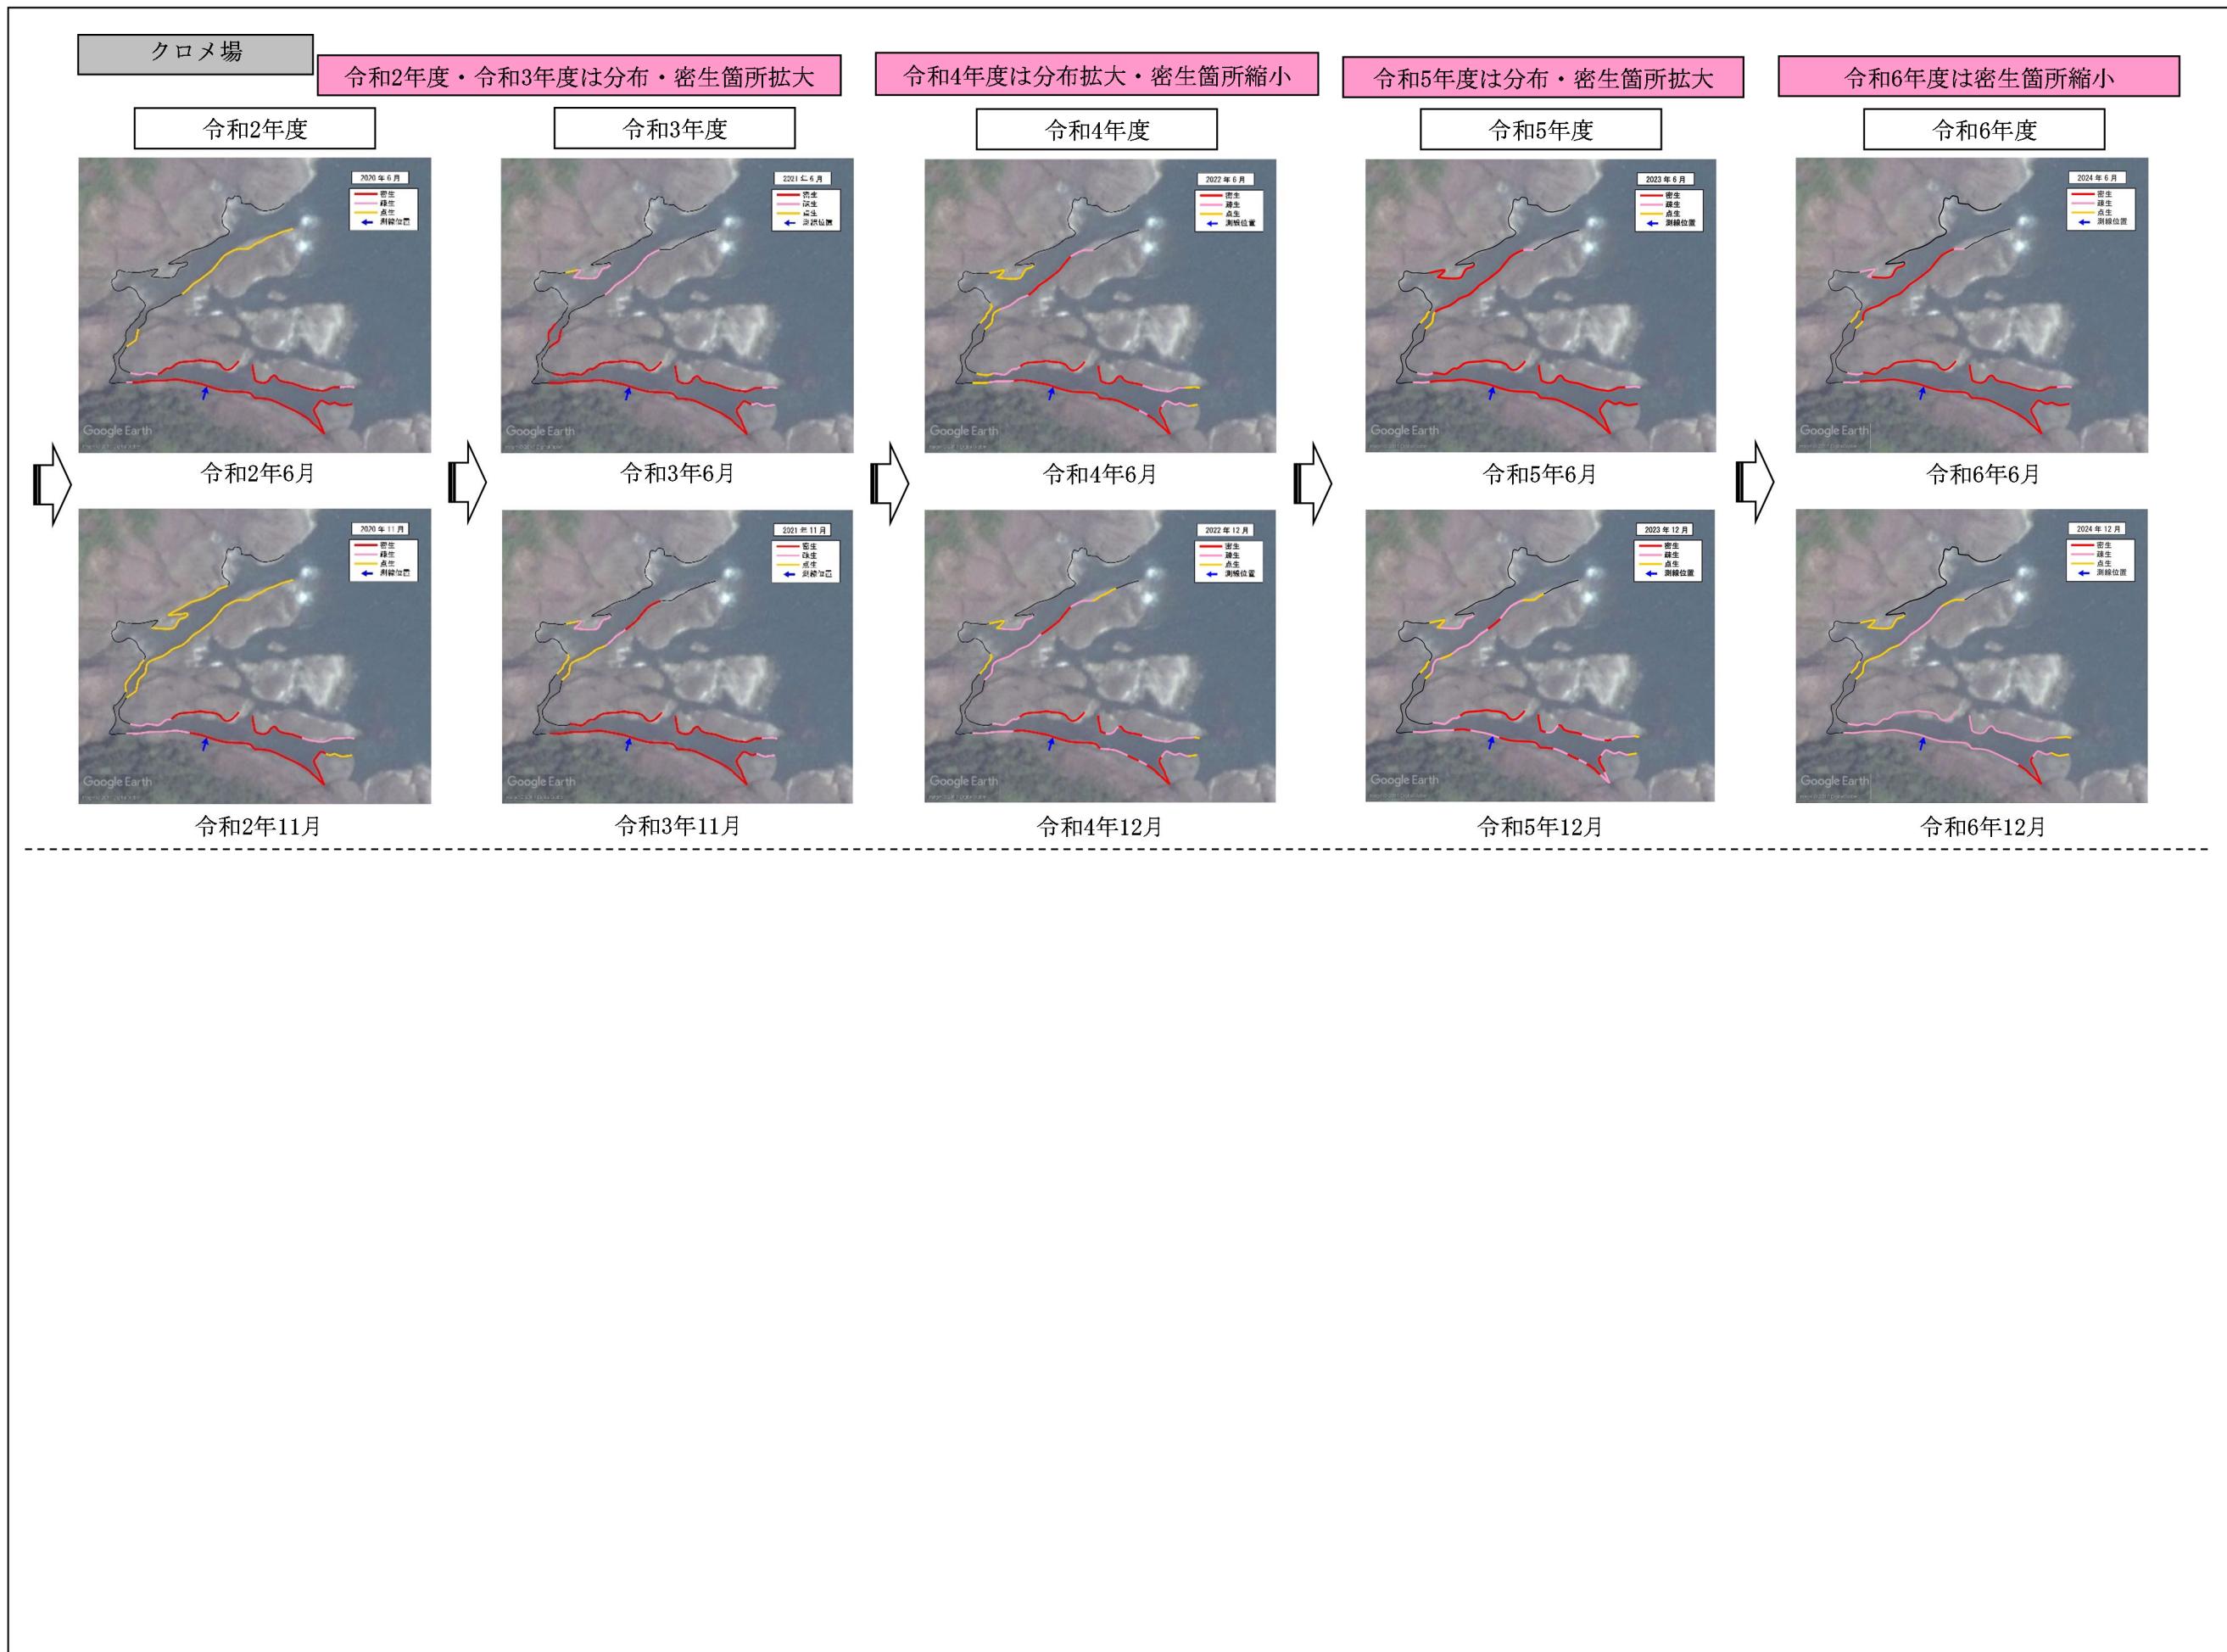
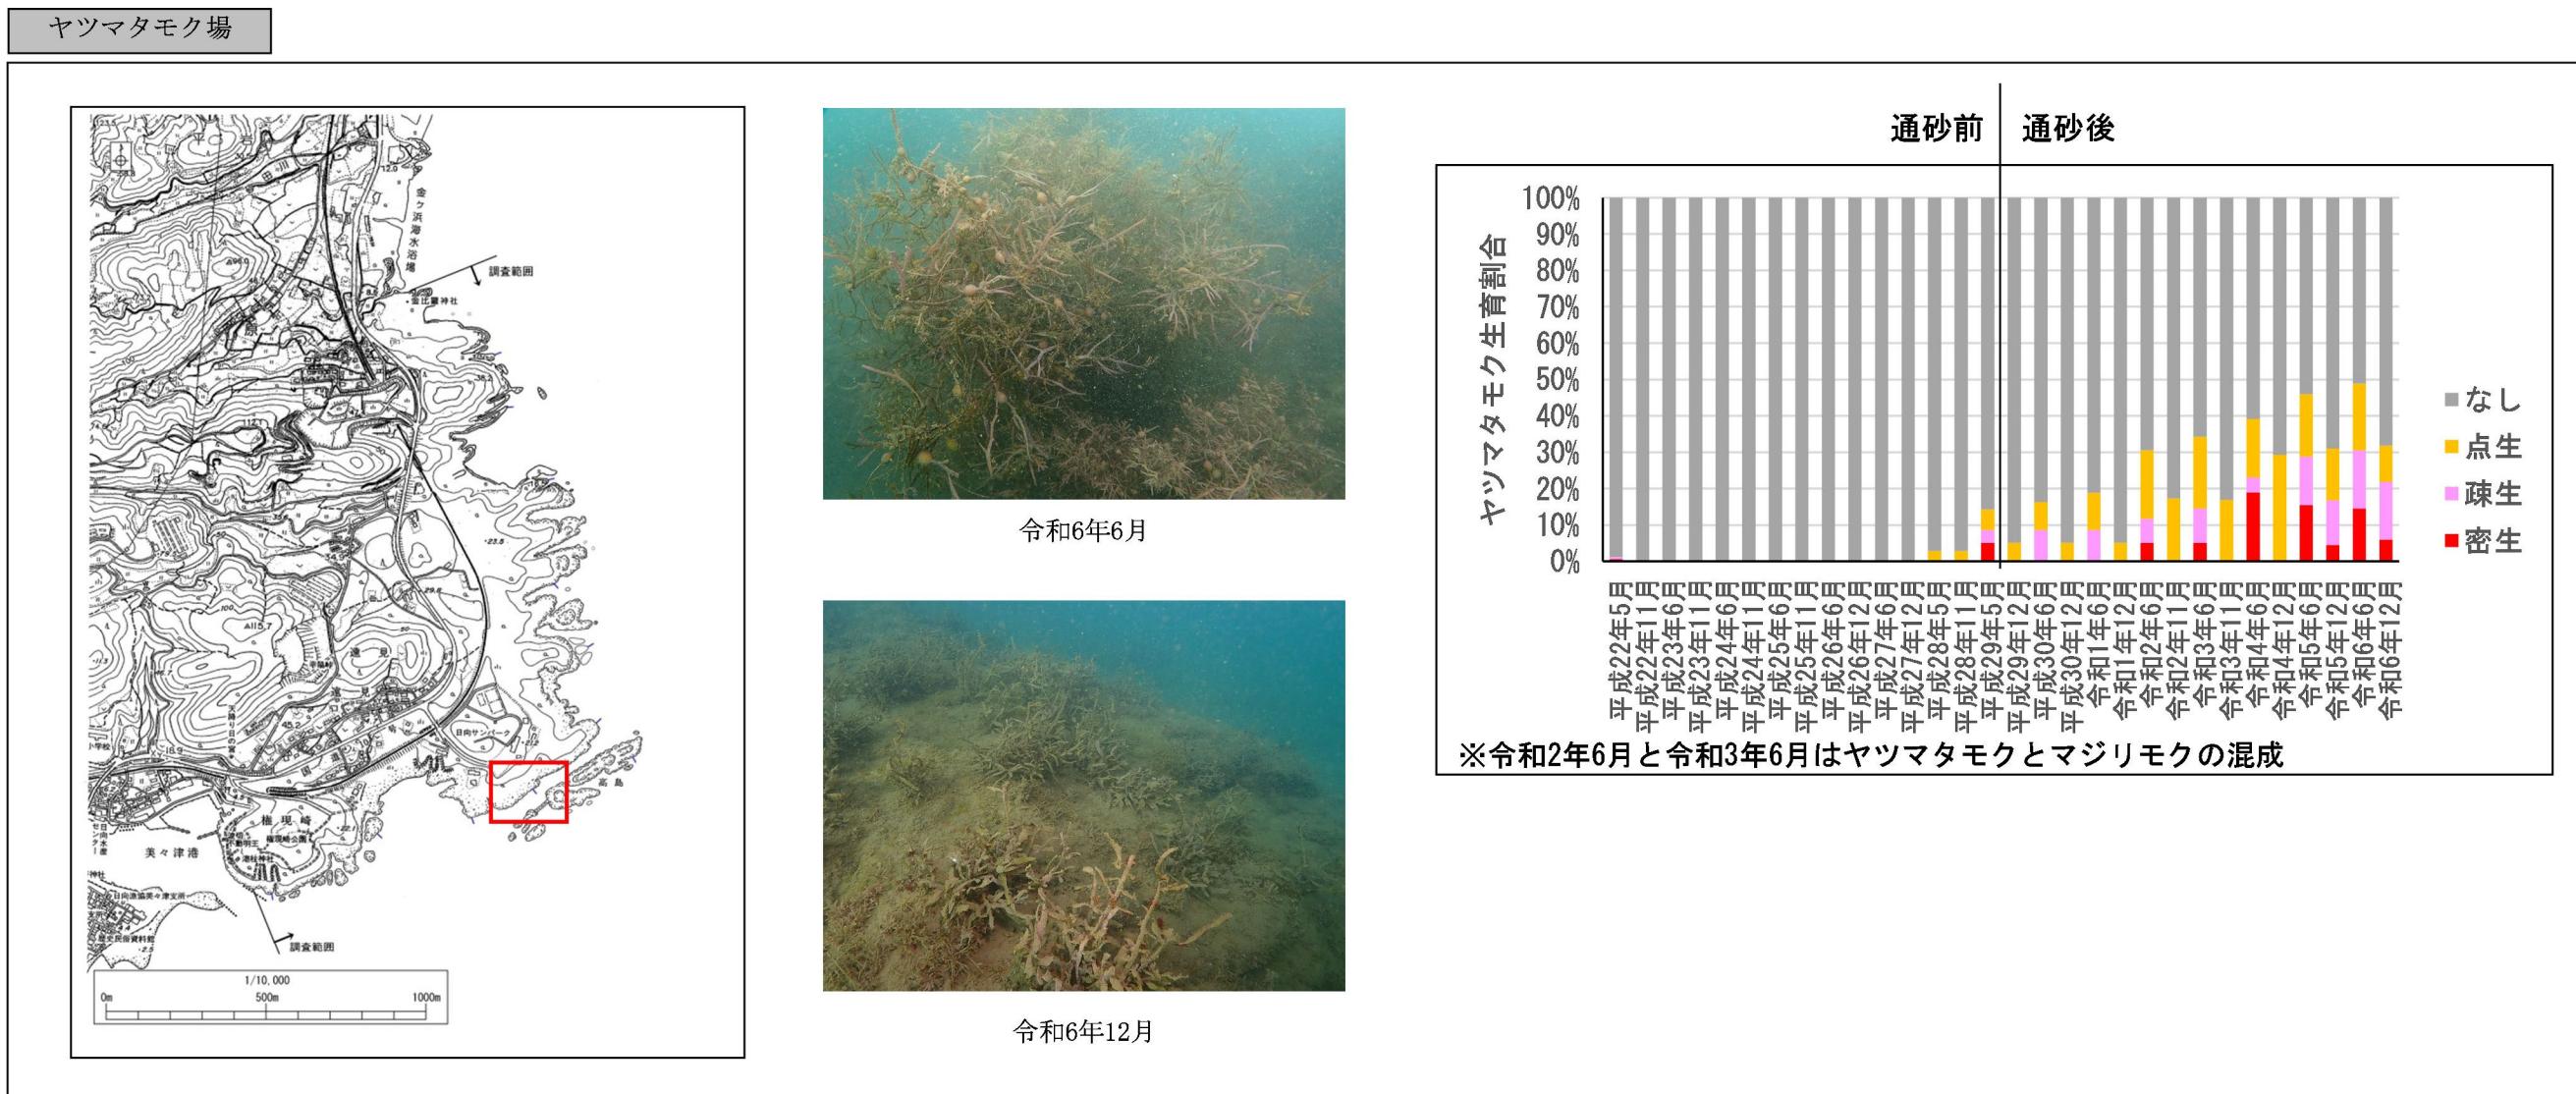
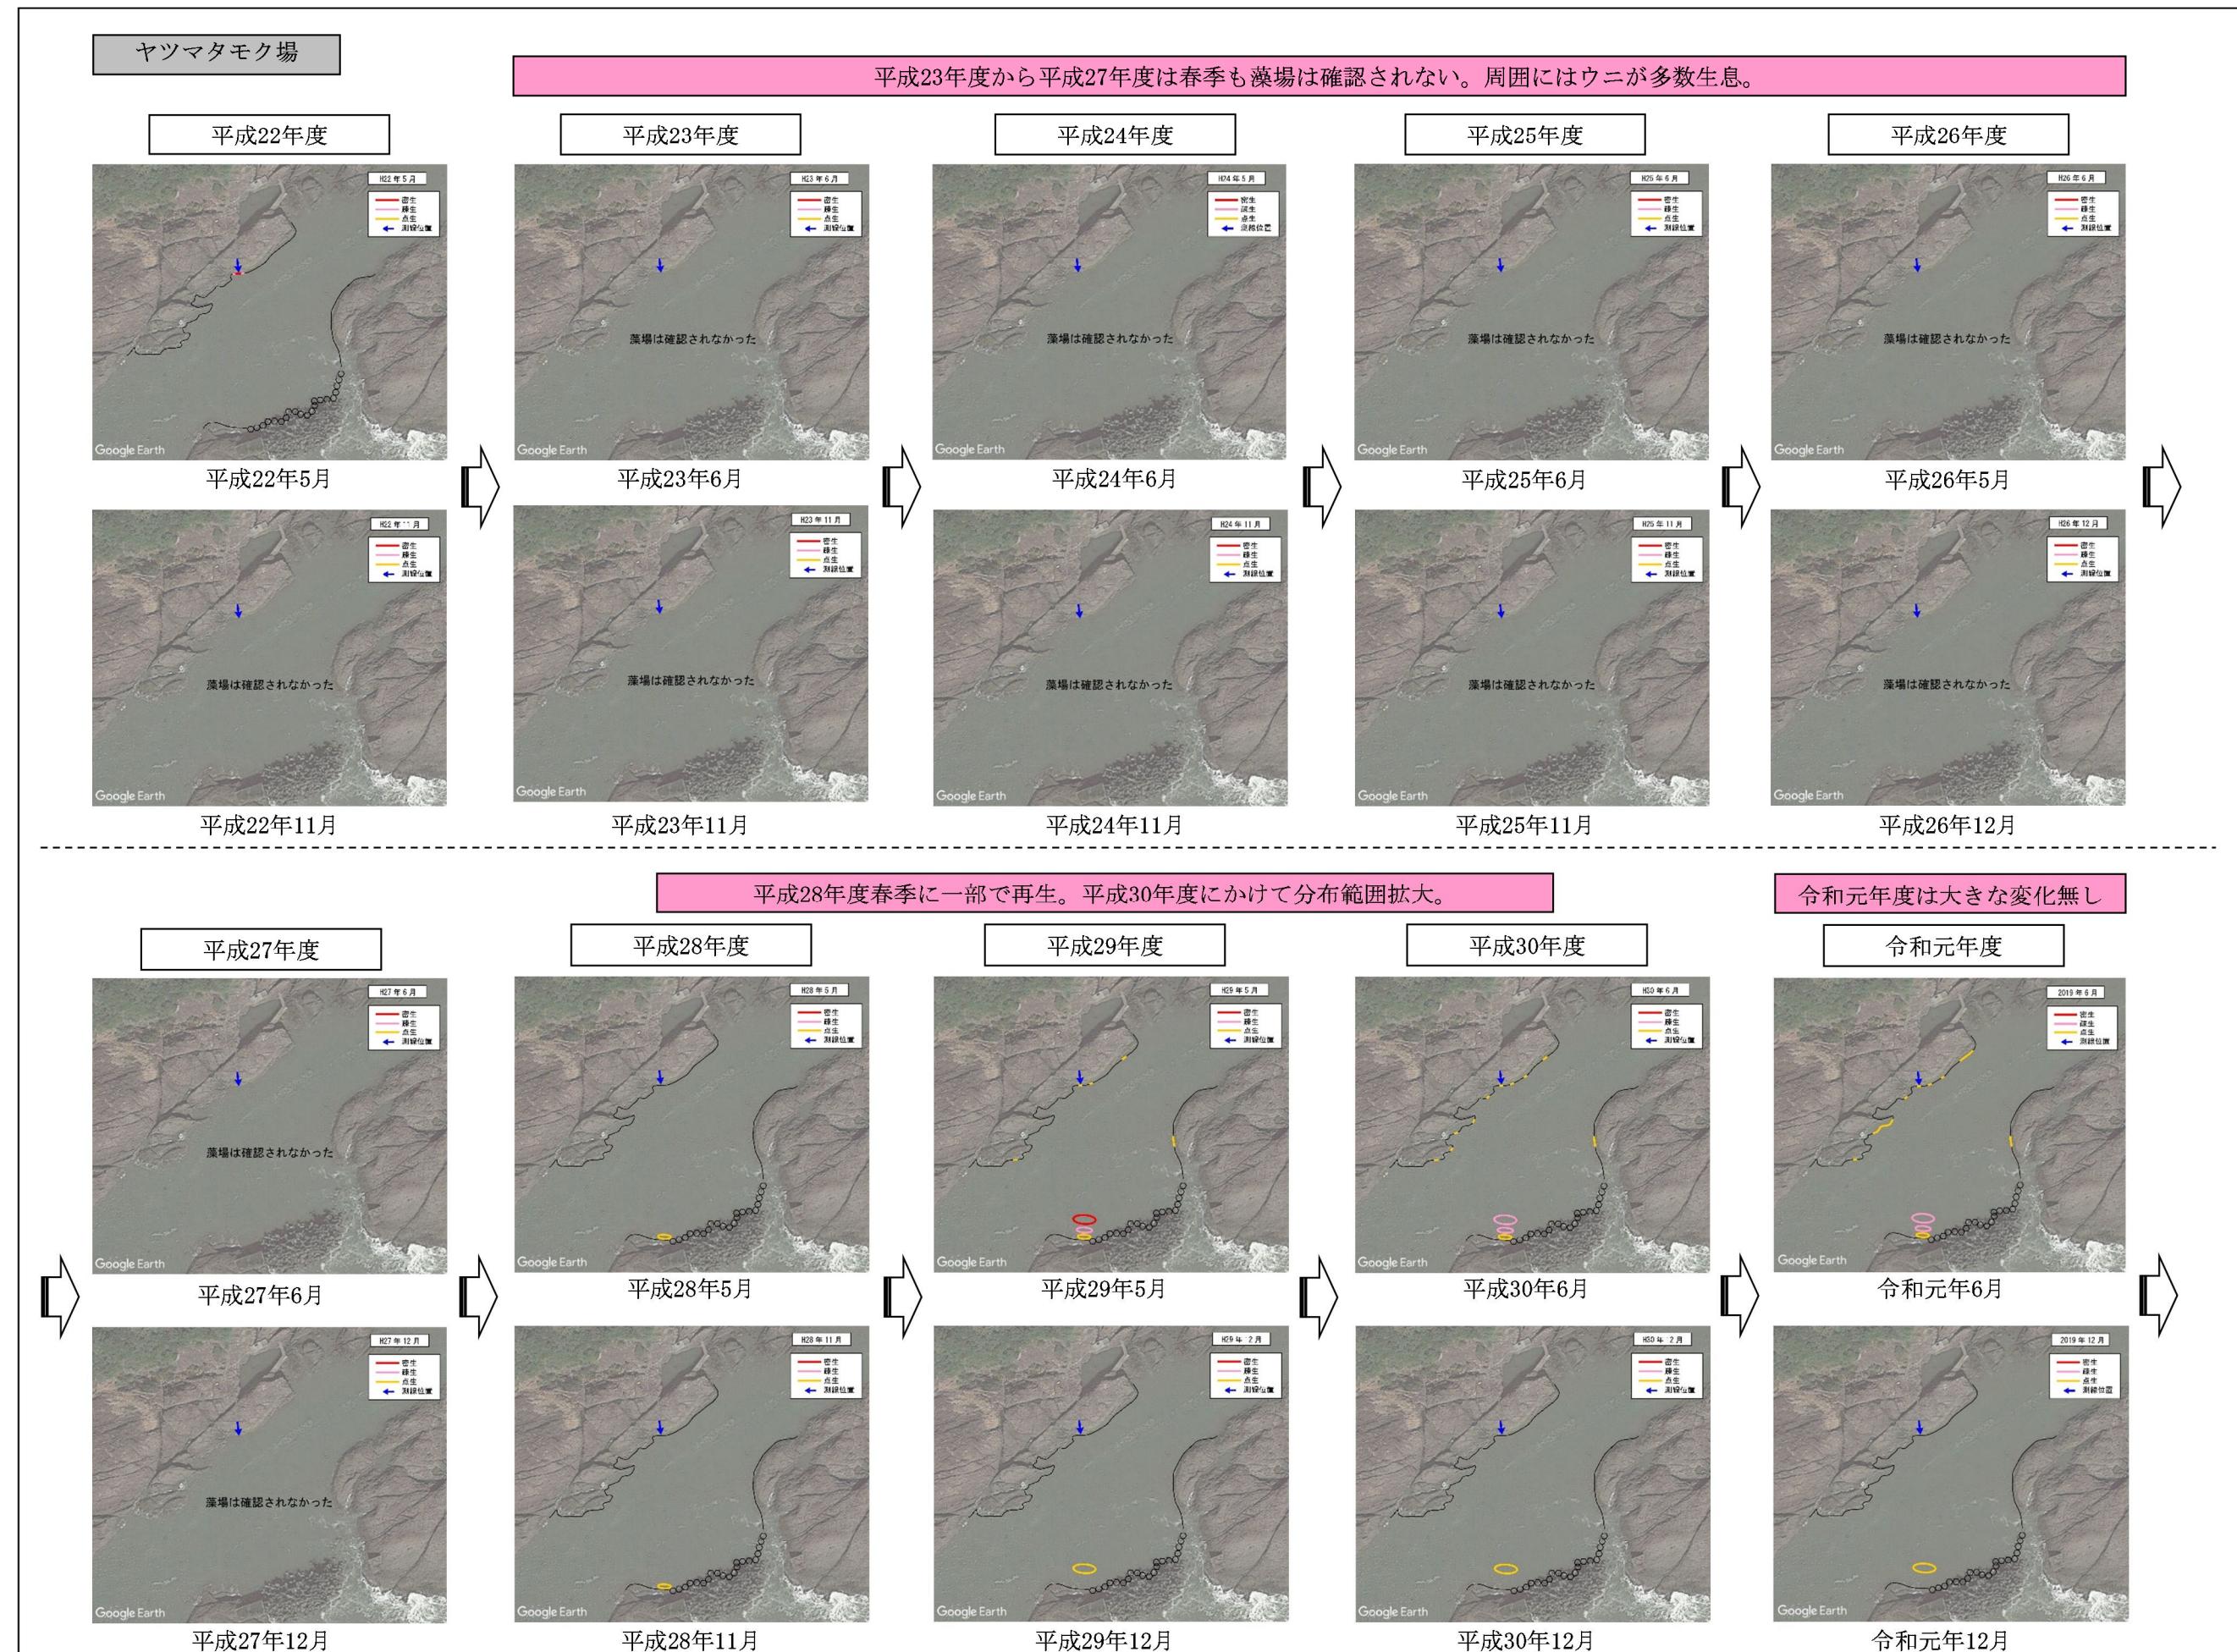
方向性評価は、図25-10(1)～(3)、図25-11(1)～(3)に示すとおり、至近3年間と比較して、クロメ場の密生部分は12月にやや縮小したものの、分布範囲は維持されている。また、ヤツマタモク場は至近3年間と比較して分布・密生範囲が拡大したことから、「改善傾向」と評価される。

クロメは、平成24年以降北側の分布範囲が縮小しているが、南側の被度は回復しており、平成26年以降は北側生息分布が徐々に回復している。

ヤツマタモクは、魚類やウニ類による食害の影響で平成23年6月以降、被度・分布範囲ともに縮小し、全体的に磯焼けの様相を呈していたが、平成28年は一部でヤツマタモクが再生した。平成29年以降は徐々に分布が拡大している。

- ①方向性：藻場の方向性は、至近3年間と比較して、クロメ場の密生部分はやや縮小したものの、分布範囲は維持されている。また、ヤツマタモク場は至近3年間と比較して分布・密生範囲が拡大したことから、「改善傾向」と評価される。【評価結果：A】
- ②状態：藻場の状態は、漁協ヒアリングの結果、日向市漁協から「普通状態」の回答を得たことから「普通状態」と評価される。【評価結果：b】

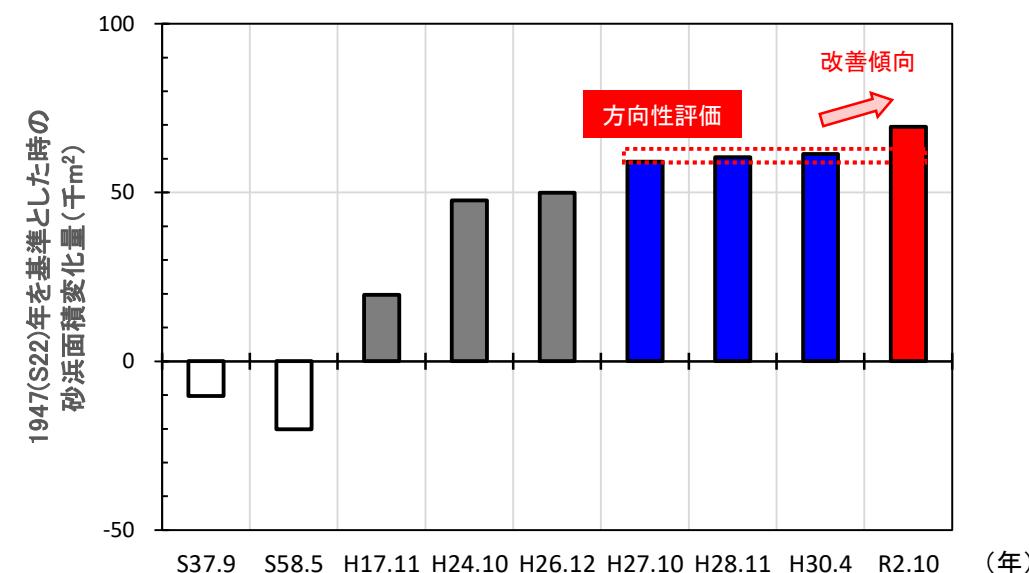
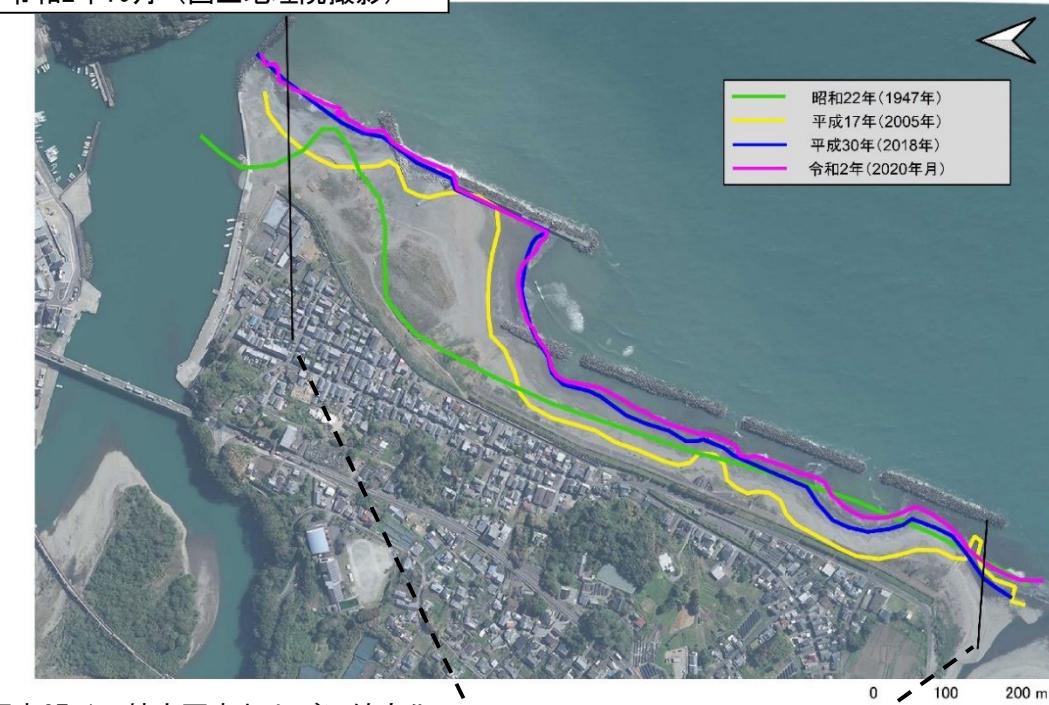
図27-1 昭和22年を基準とした時の砂浜面積の変化（耳川～石並川）

方向性評価は、図27-1に示すとおり、砂浜面積より至近3回との比較により評価する。令和2年10月は、平成27年、28年、30年と比較すると増加している。

状態評価は、表27-2に示すとおり、離岸堤設置により砂浜が回復した平成17年を基準年とし、砂浜面積の比較を行い評価する。令和2年10月は、基準年の砂浜面積と比較すると増加している。

- 方向性：汀線（砂浜面積）の方向性は、令和2年度は、至近3回（平成27年、28年、30年）と比較すると増加していることから「改善傾向」と評価される。【評価結果：A】（参考：令和2年度評価）
- 状態：汀線（砂浜面積）の状態は、基準年の砂浜面積と比較すると増加していることから「良い状態」と評価される。【評価結果：a】（参考：令和2年度度評価）

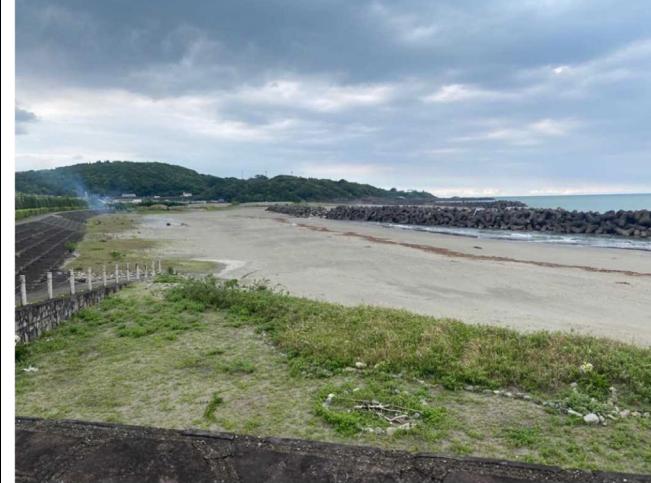
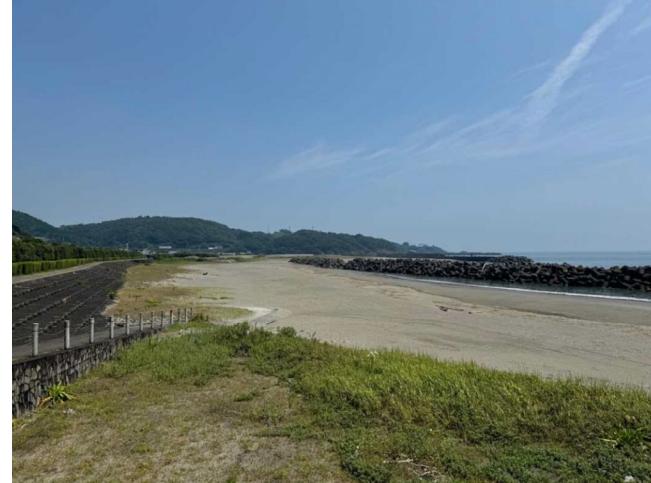
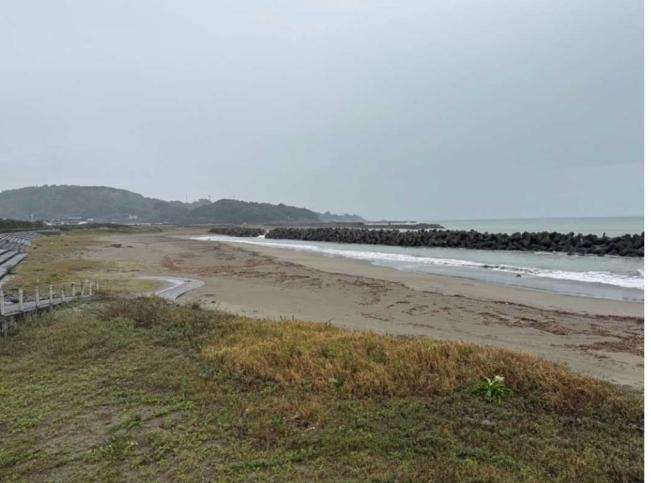
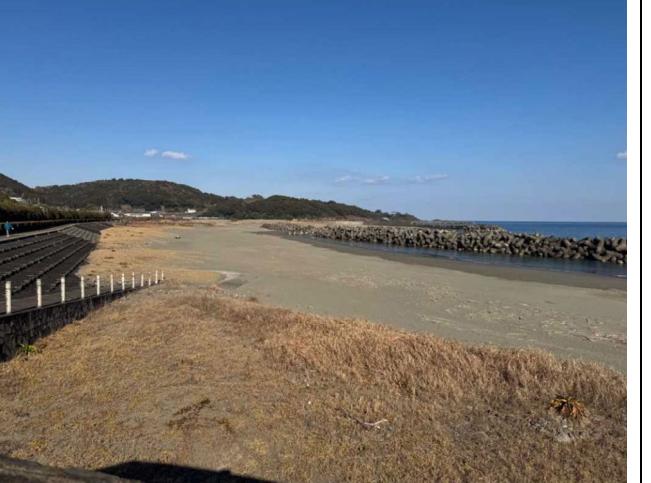
写真27-1 美々津浜の状況

海岸の景観及び親水空間に関して、令和6年度は令和5年度と比較して大きな変化はみられない。

・海岸の景観及び親水空間に関して、令和6年度は令和5年度と比較して大きな変化は見られない。

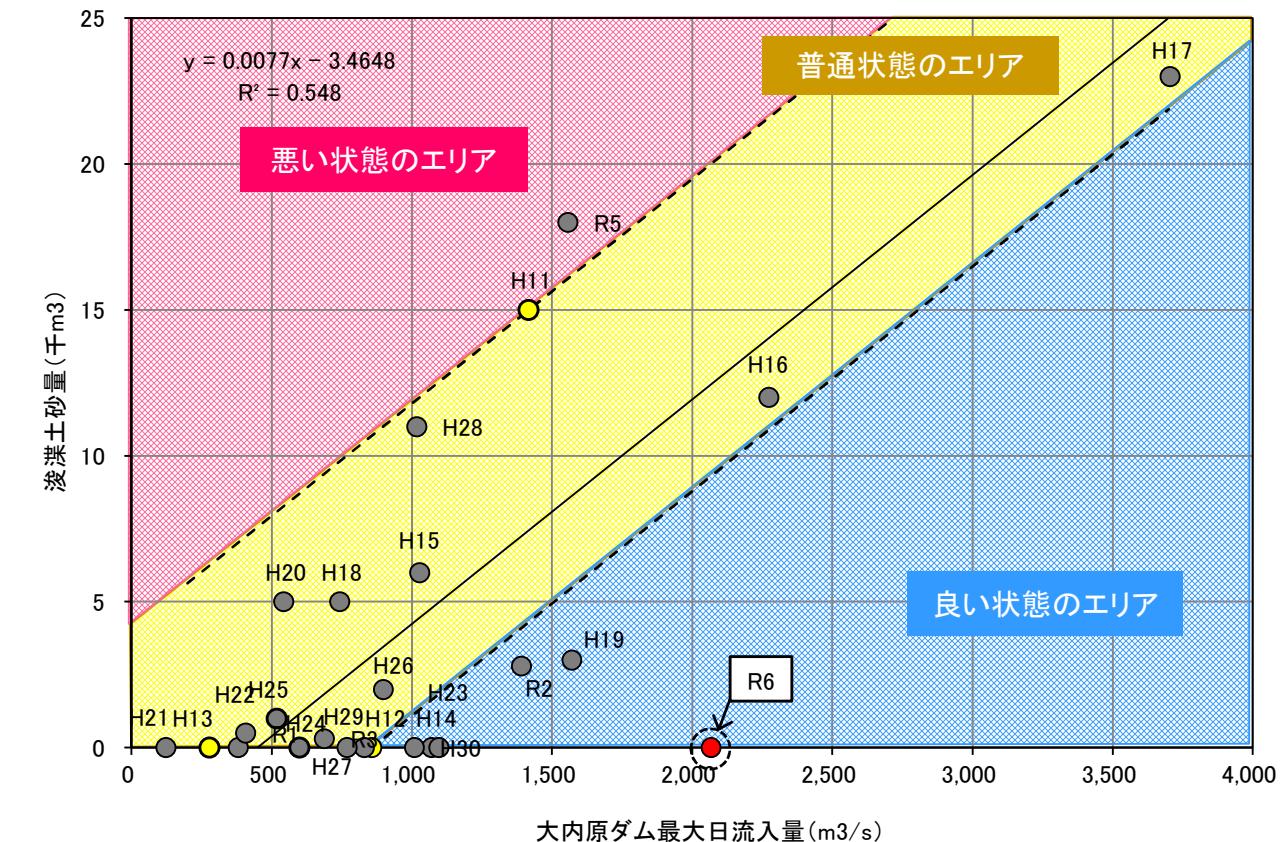
図28-2 美々津港での浚渫土砂量の経年変化

状態評価は、図28-2に示すとおり、堆積土砂の除去量（浚渫土砂量）は出水時の流下土砂量の影響が大きいことが想定されることから、浚渫土砂量と大内原ダム最大日流入量の相関関係を用いて、基準年（平成11～13年）との比較により評価する。令和6年度は、良い状態のエリアに入る。

- ① 方向性：管理行為の実施の有無によって評価が変わるために、方向性評価は実施しない
【評価結果：-】
- ② 状態：令和6年度の「浚渫土砂量/大内原ダム最大日流入量」は、基準年（平成11～13年）の変動幅を下回ることから「良い状態」と評価される。【評価結果：a】

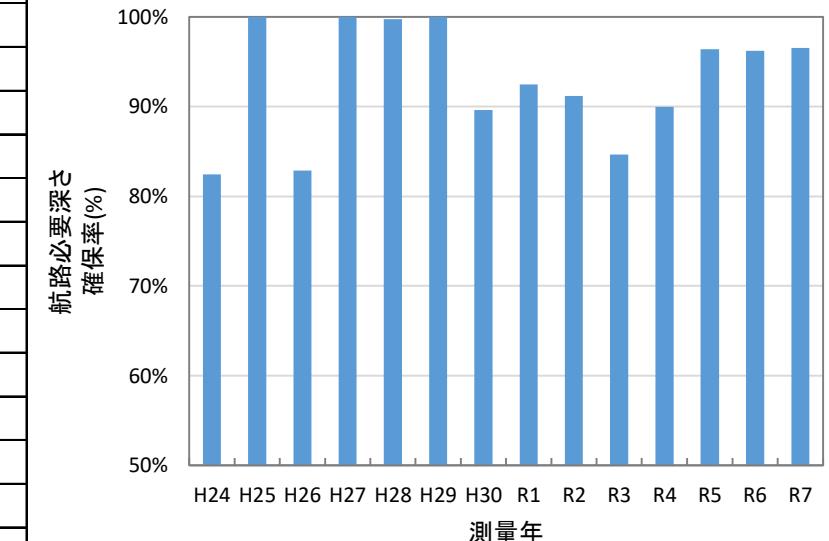
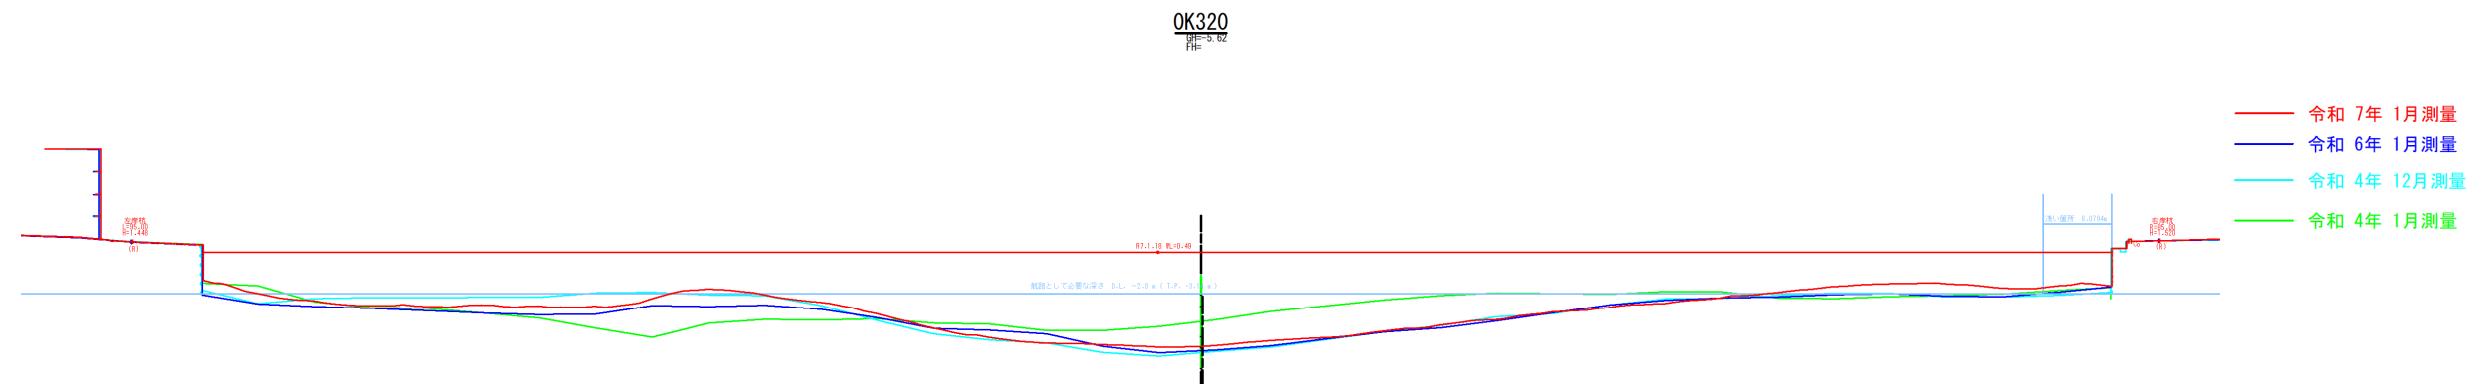
図30-1 0k320の河道における航路必要深さ(D.L.-2m)確保率

状態評価は、図30-1に示すとおり、航路として必要な深さが確保されているかに着目して評価する。令和6年度(測量年月:R7.1)の航路必要深さの確保率は97%の状態である。

- ① 方向性：管理行為の実施の有無によって評価が変わるため、方向性評価は実施しない。
【評価結果：-】
- ② 状 態：0k320kにおける令和6年度(測量年月:R7.1)の航路として必要な深さの確保率は97%であり、100%確保されていないことから「悪い状態」と評価される。【評価結果：c】

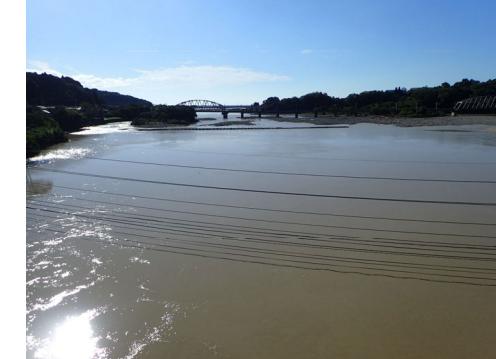
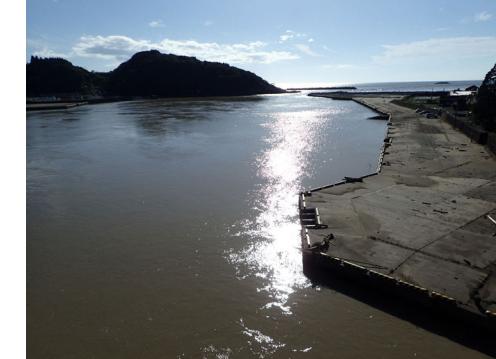
写真30-2(2) 港湾区域近辺での洪水後の漂流・漂着状況（令和6年度）

- ・台風10号発生後の写真では、流木漂着はほとんど見られない。
- ・なお、日向市漁協から「令和6年の台風10号では、至近3年間と比べて流木の漂着の量は多かった」との回答を頂いた。

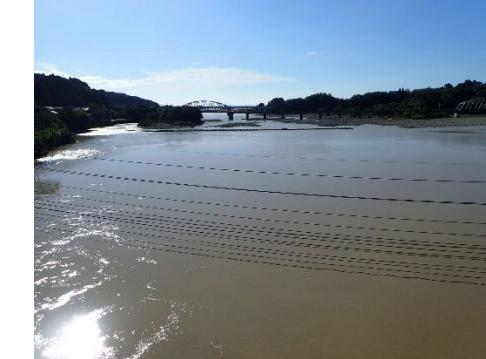
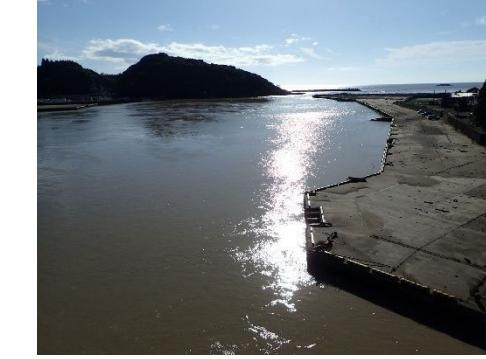
写真32-2(2) 港湾区域近辺での洪水後の漂流・漂着状況（令和6年度）

- ・台風10号発生後の写真では、流木漂着はほぼ見られない。
- ・なお、日向市漁協から「令和6年の台風10号では、至近3年間と比べて流木の漂着の量は多かった」との回答を頂いた。
