第14回 耳川水系総合土砂管理に関する評価・改善委員会

問題・課題評価資料【河口・海岸領域】

令和7年7月28日

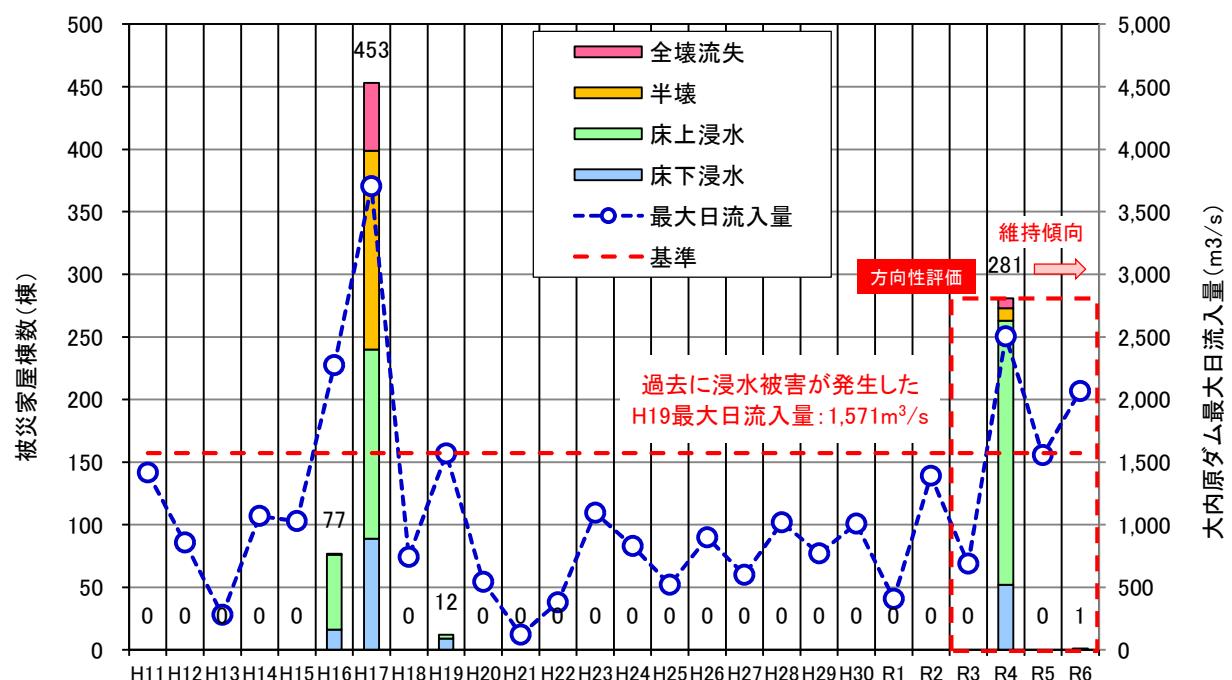
図33-1 浸水被害家屋棟数の推移

令和6年度は台風10号による浸水被害が発生しており、過去に浸水被害が発生した平成19年度の大内原ダムの最大日流量より大規模の流入量であるが、平成19年の浸水被害戸数と比較して被害戸数が1戸と減少していることから良い状態にある。
