物件調書

第2図 トレンチ1~31 配置図

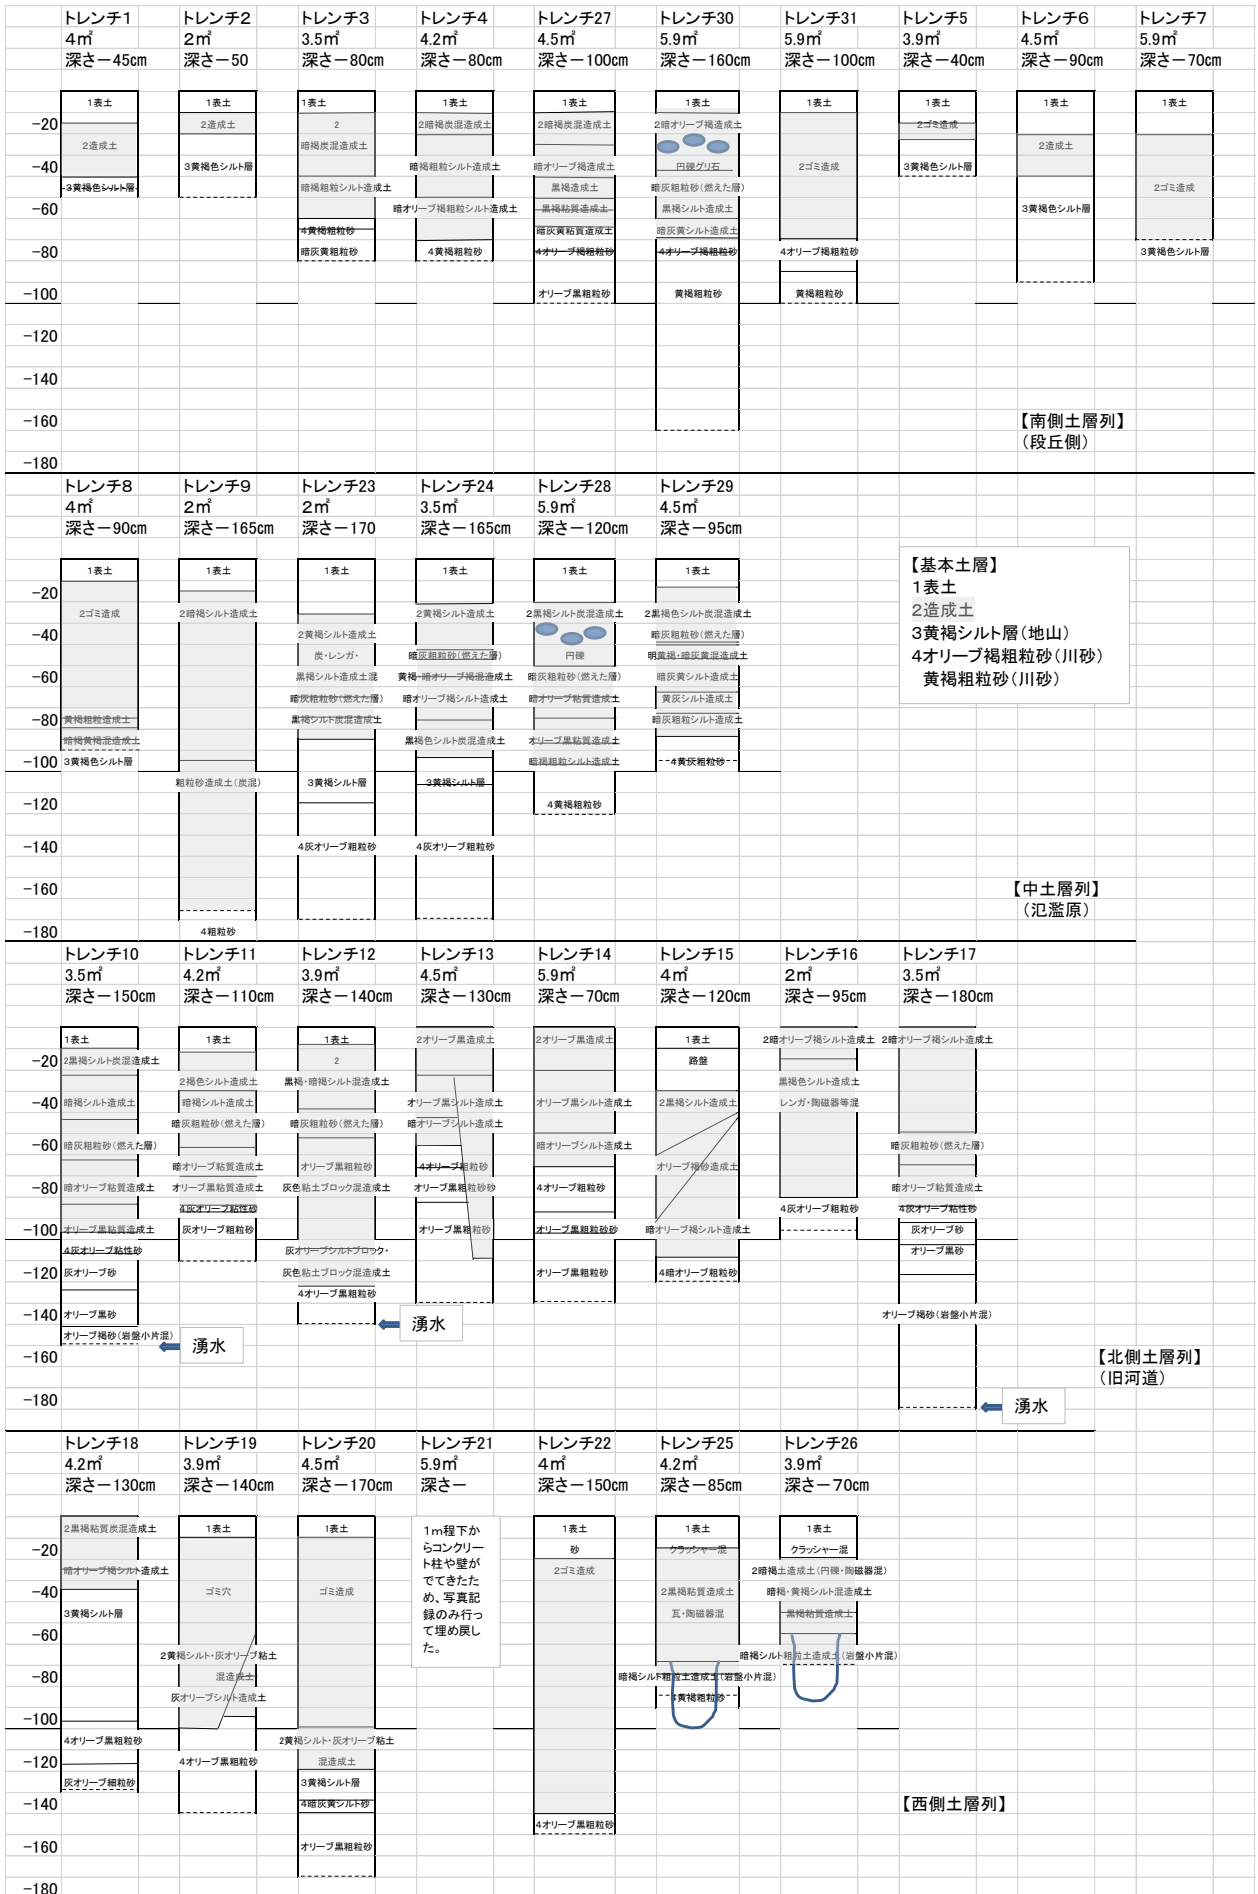
第3図 トレンチ土層断面模式図

<p>トレンチ 3 作業の様子</p>	<p>トレンチ 5 (北より) 黒い部分はゴミが埋められた部分で現代の陶磁器等の破片がたくさんみられた。</p>

<p>トレンチ 8 東面土層 ゴミの混じる造成層</p>	<p>トレンチ 9 東面土層 焼けた層など造成層が何層も重なる</p>

<p>トレンチ 10（北より） 灰色の層が燃えた層、下部は川砂</p>	<p>トレンチ 17（南より） 地表から 80 cm が造成でその下は川砂</p>
