# 耳川水系総合土砂管理に関する評価・改善委員会

## 第14回 山地・ダム・河道・河口海岸ワーキンググループ

### 問題・課題評価資料【河口・海岸領域】

令和8年3月16日

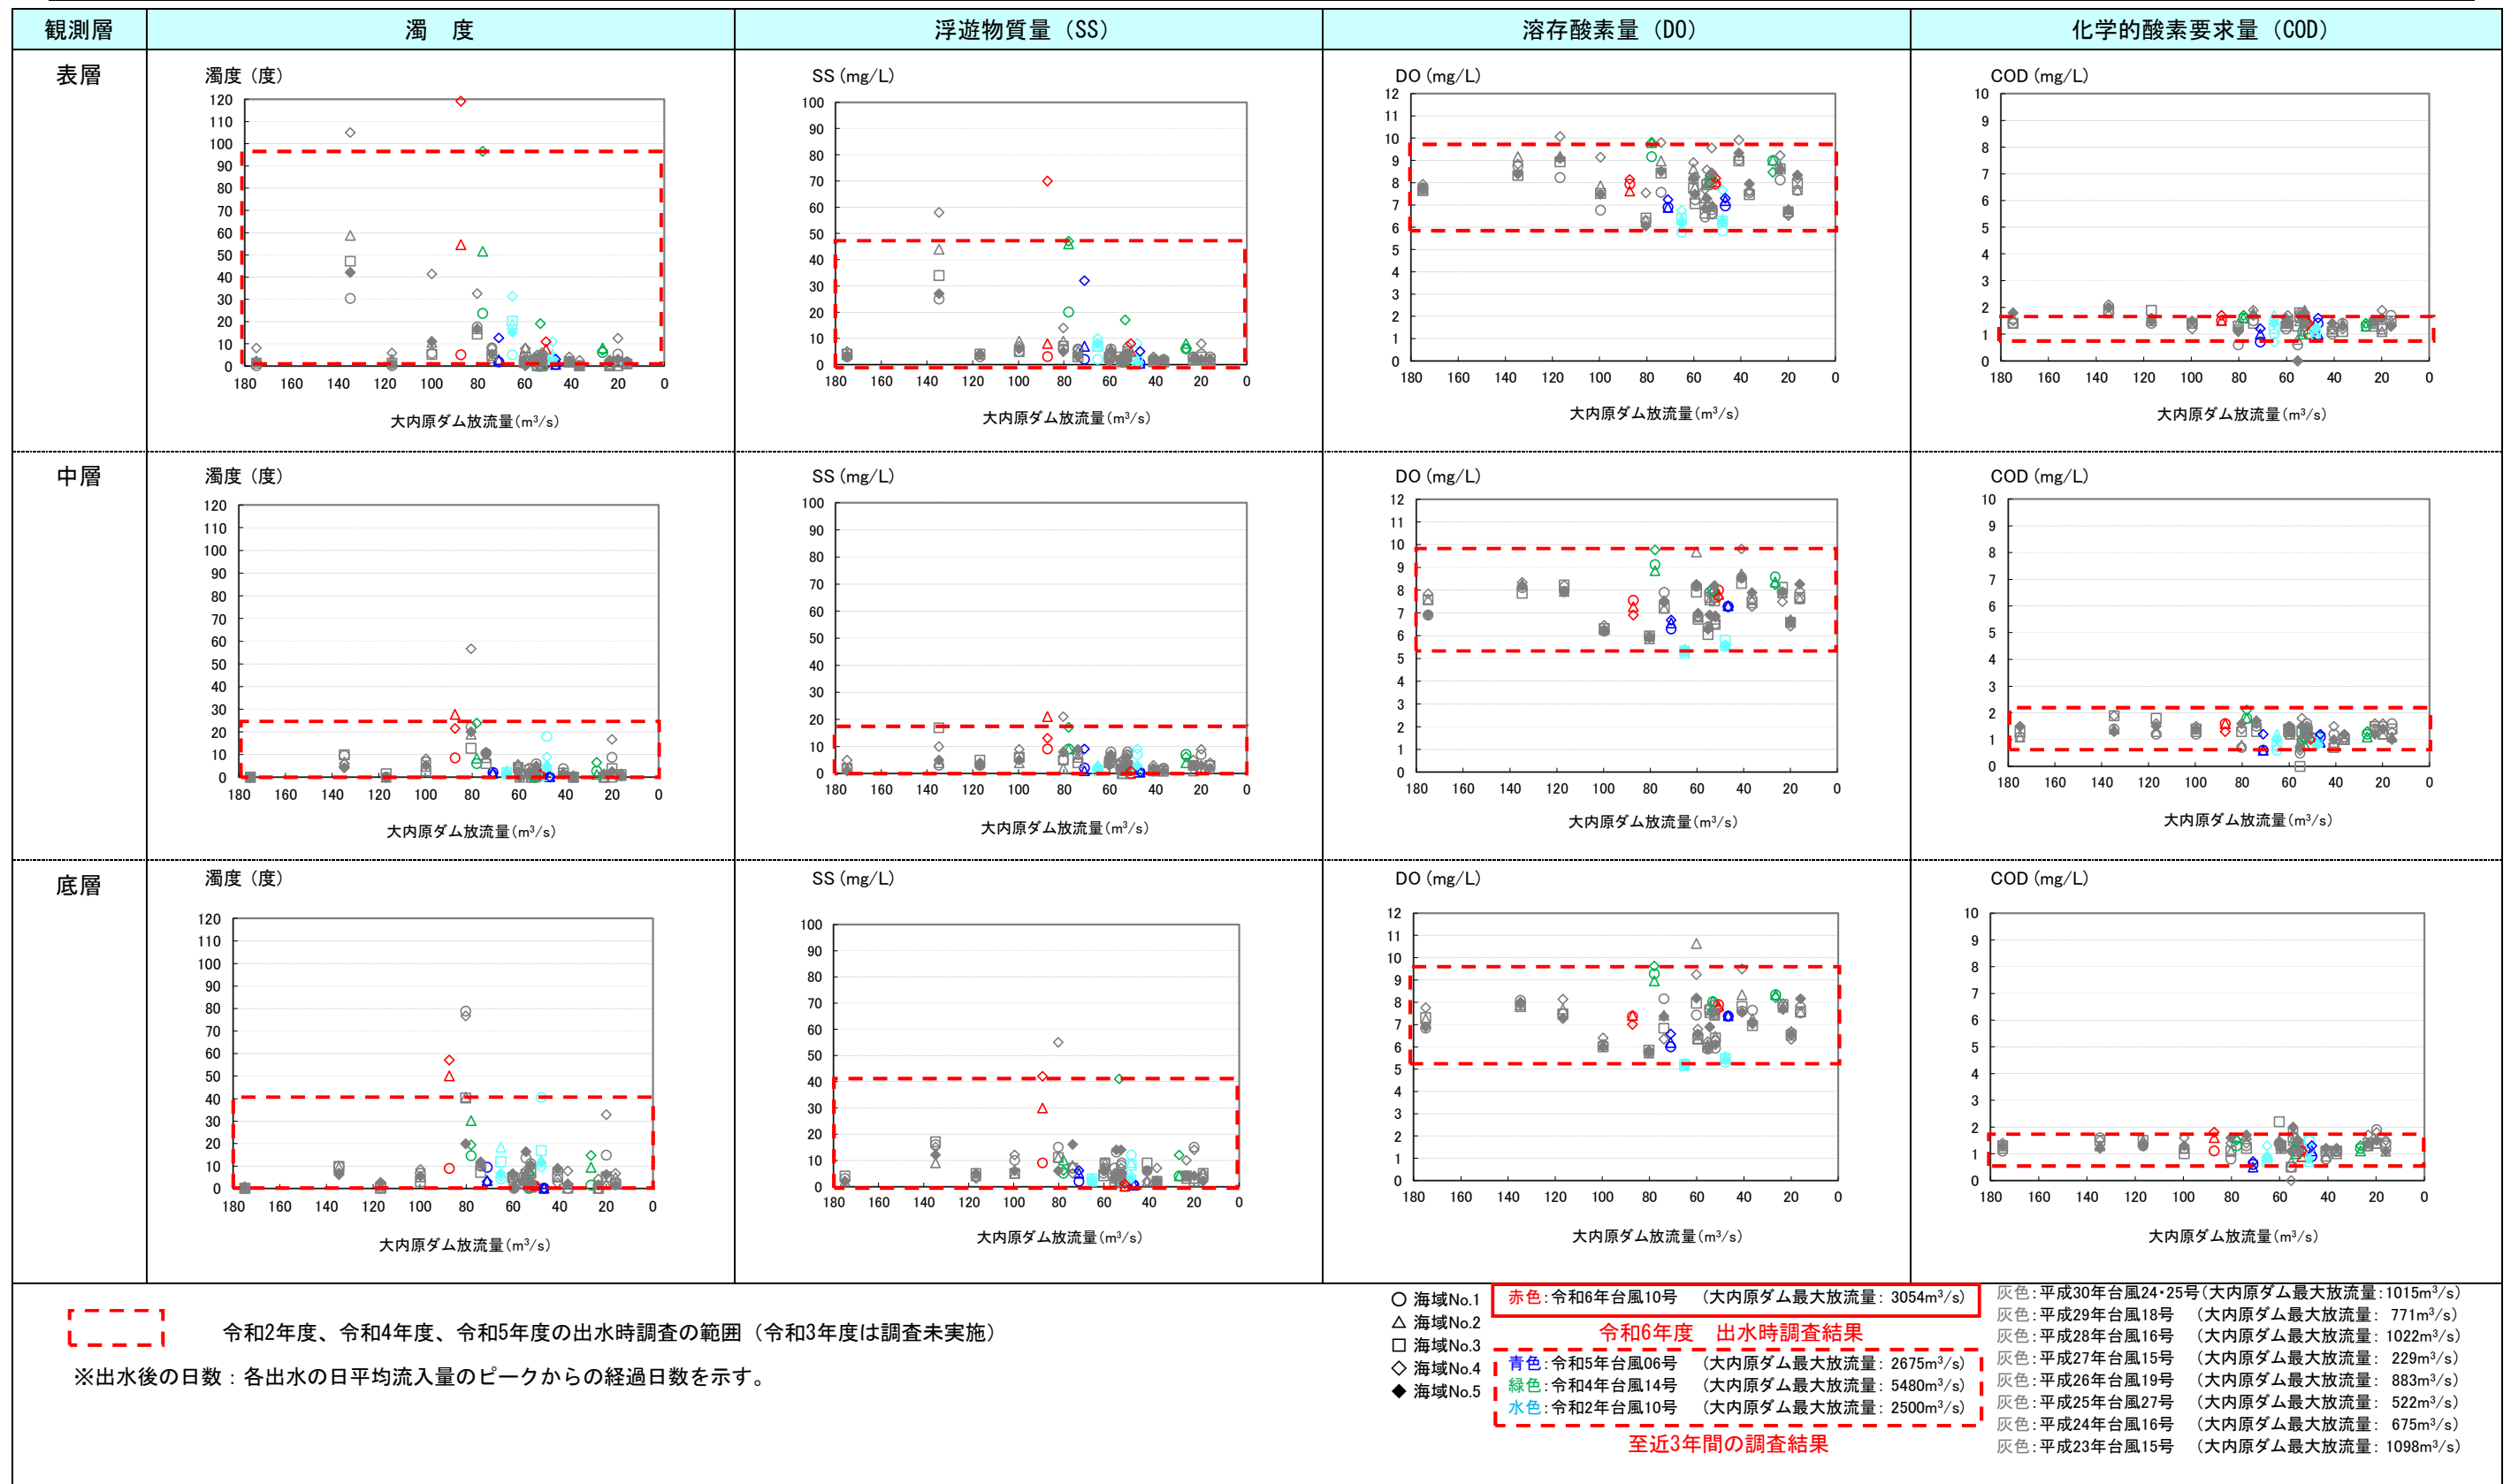
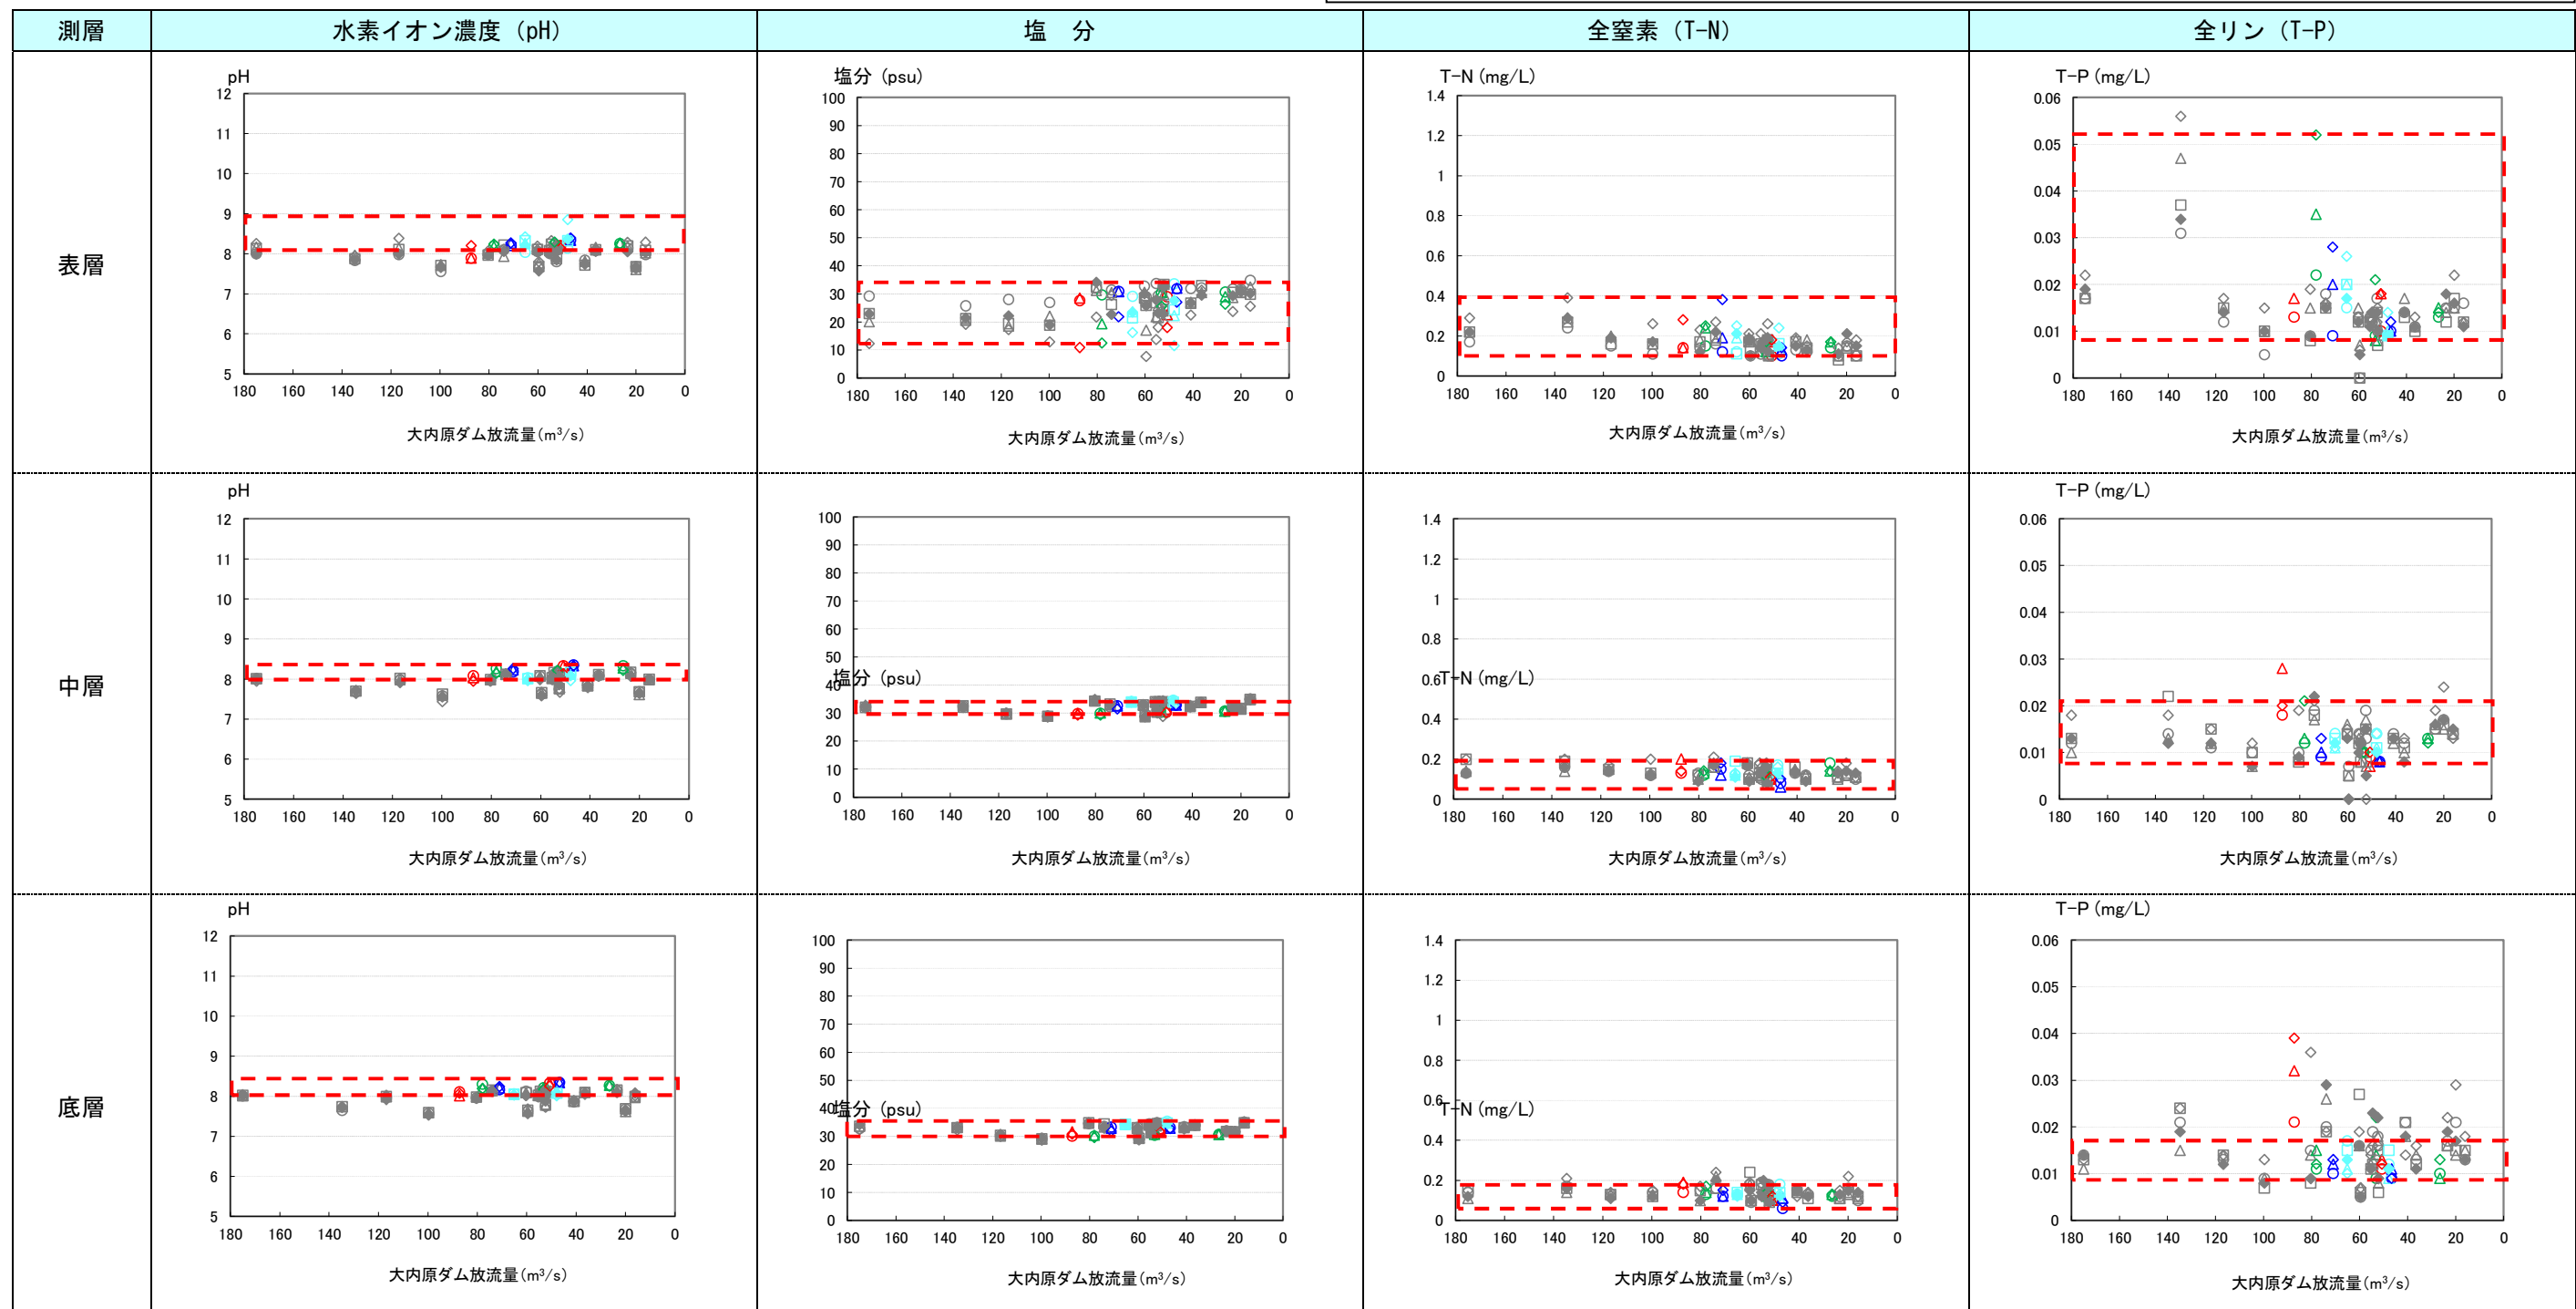
図25-2(1) 出水時の海域水質の変化

令和6年度は、濁度（表層、中層、底層）、SS（表層、中層、底層）、T-P（中層、底層）は至近3年間（令和2年度、令和4年度、令和5年度）の変動幅を上回り、その他の項目はおおむね至近3年間の変動幅の範囲内であった。

- ① 方向性：出水時水質の方向性は、濁度（表層、中層、底層）、SS（表層、中層、底層）、T-P（中層、底層）において、至近3年間（令和2年度、令和4年度、令和5年度）の変動幅を上回ったことから「悪化傾向」と評価される。【評価結果：C】（令和7年度は調査未実施）
- ② 状態：出水時水質の状態は、漁協ヒアリングの結果、日向市漁協から「悪い状態」の回答を得たことから「悪い状態」と評価される。【評価結果：c】

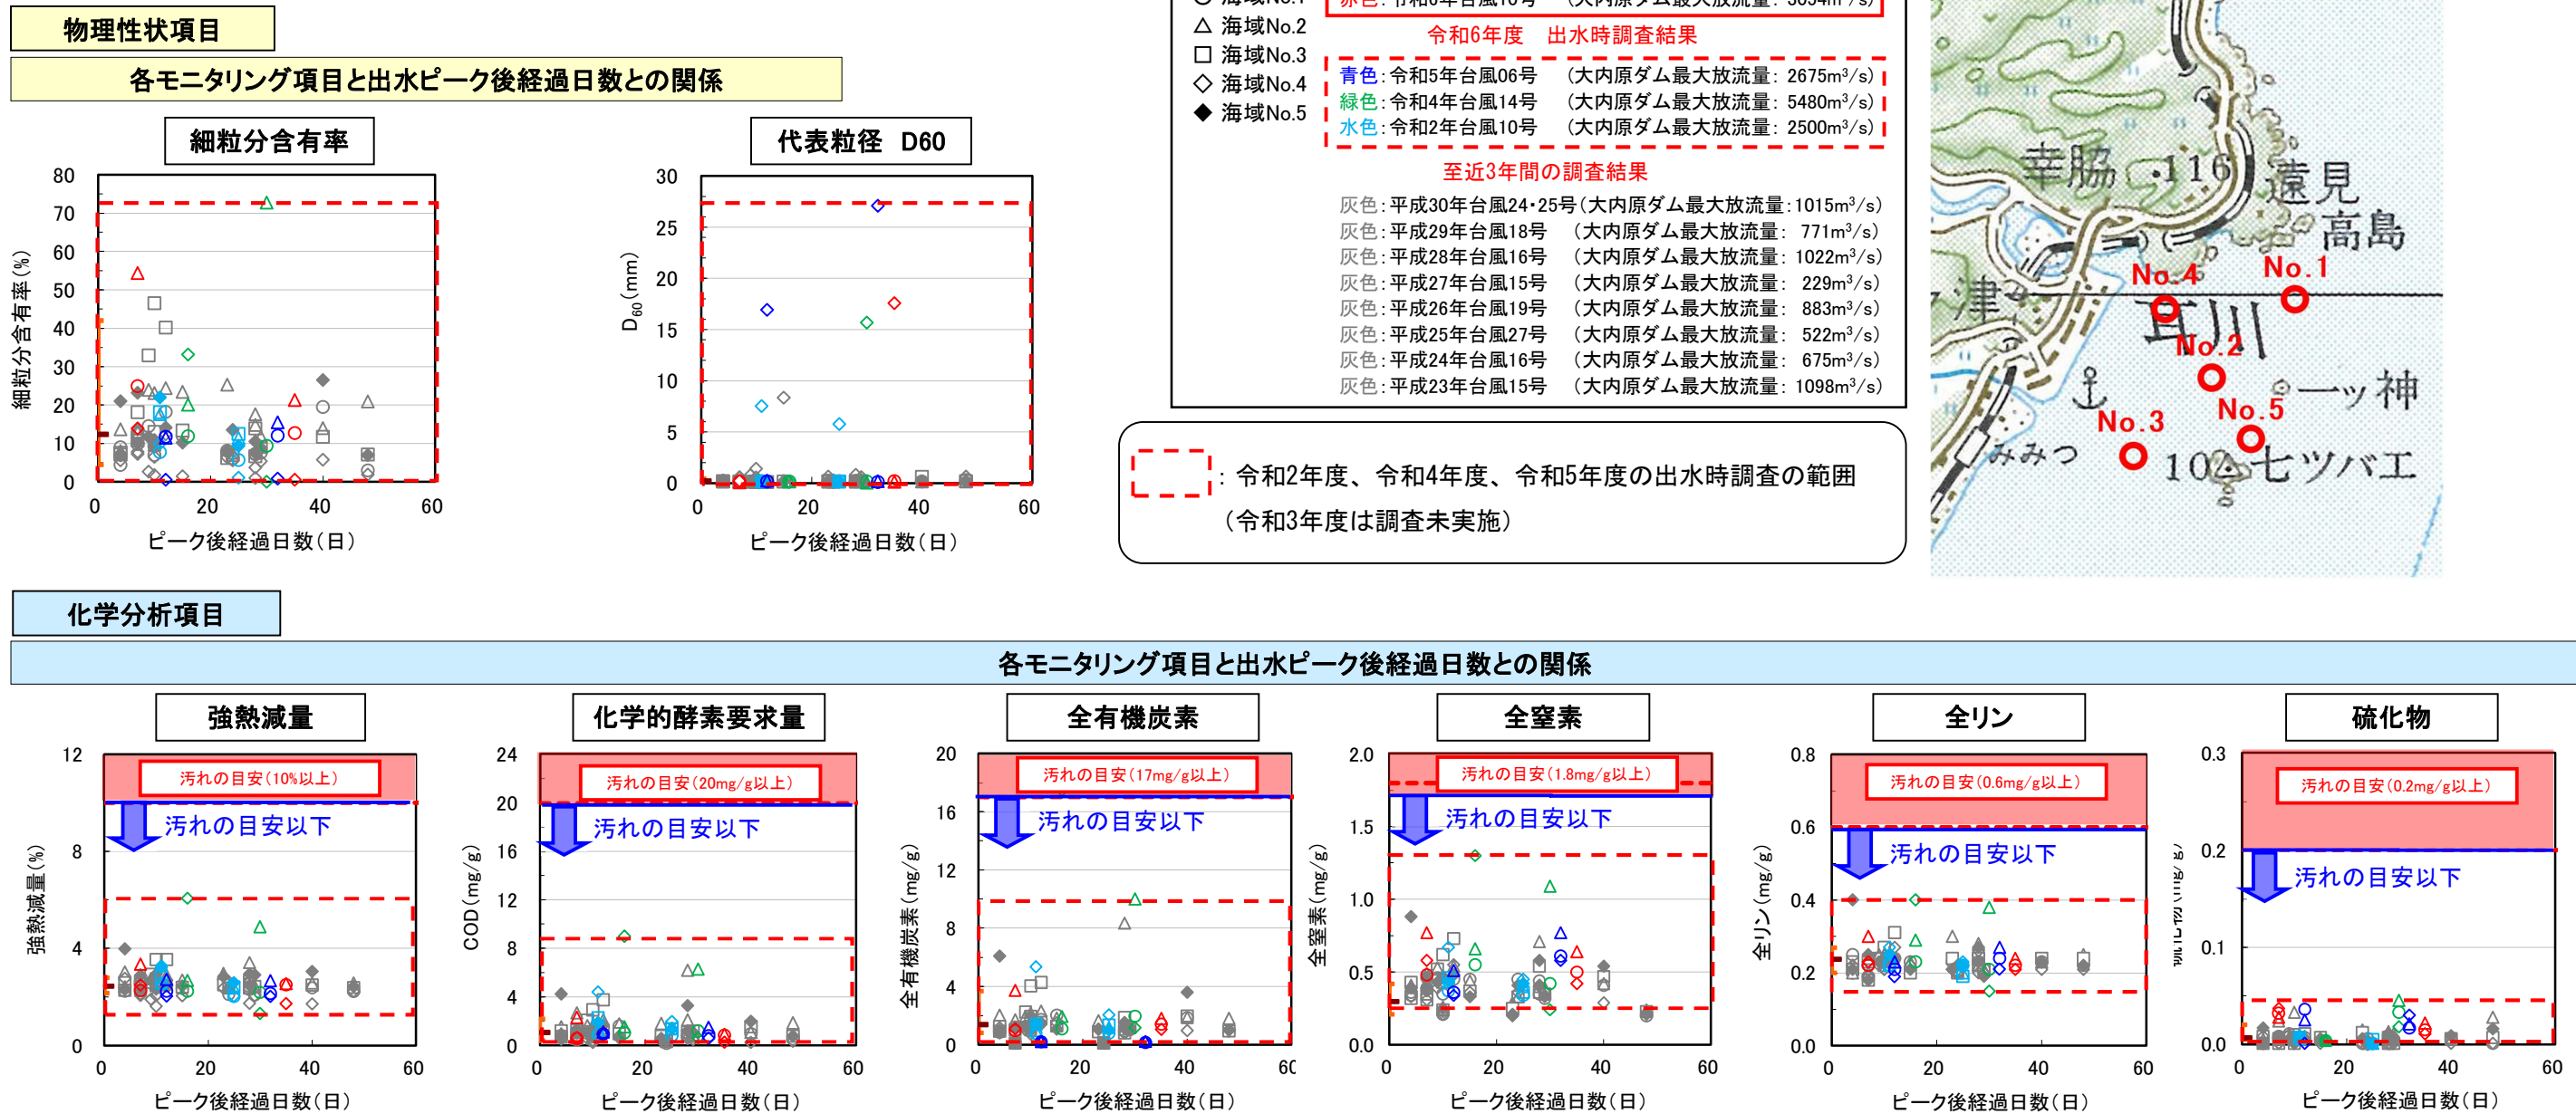
図25-4 出水時における底質変化状況

令和6年度は、全調査地点及び全調査項目（細粒分含有率、代表粒径D60、強熱減量、化学的酸素要求量、全有機炭素、全窒素、全リン、硫化物）に関して概ね至近3年間の変動幅内で収まっている。

令和6年度は、全項目において指標値以下となっている。

①方向性：出水時底質の方向性は、全ての項目で至近3年間（令和2年度、令和4年度、令和5年度）の変動幅の範囲内にあることから「維持傾向」と評価される。【評価結果：B】（令和7年度は調査未実施）

②状態：出水時底質の状態は、化学分析結果が全項目において汚れの目安以下であることから「良い状態」と評価される。【評価結果：a】（令和7年度は調査未実施）

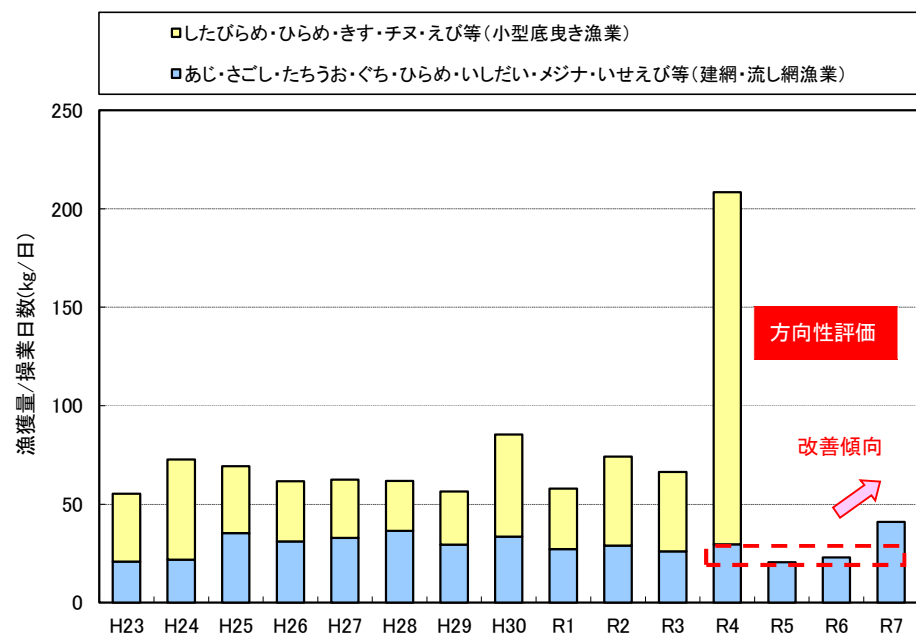
図25-5 漁獲量（海域）

**海域の漁獲量は、令和7年度は至近3年間（令和4年度～令和6年度）の変動幅の範囲を上回っている。なお、小型底曳き漁業は、令和5年度以降操業者数がゼロで漁獲量もゼロとなったため、建網・流し網漁業の漁獲量のみで評価した。**

- ① 方向性：漁獲量（海域）の方向性は、至近3年間（令和4年度～令和6年度）の変動幅の範囲を上回ることから「改善傾向」と評価される。【評価結果：A】
- ② 状態：漁獲量（海域）の状態は、漁協ヒアリングの結果、日向市漁協から「普通状態」の回答を得たことから「普通状態」と評価される。【評価結果：b】

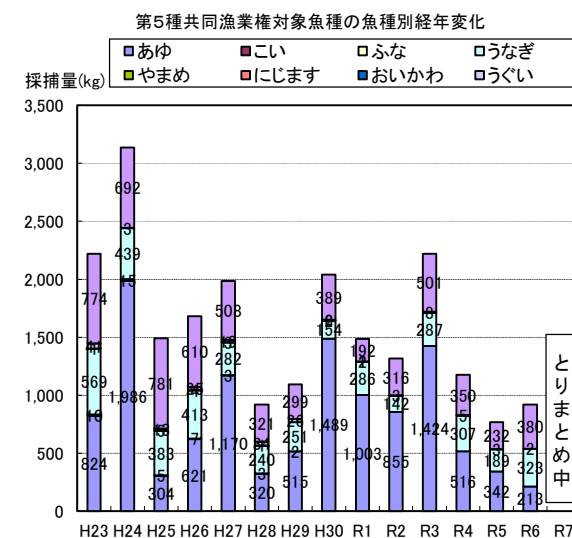
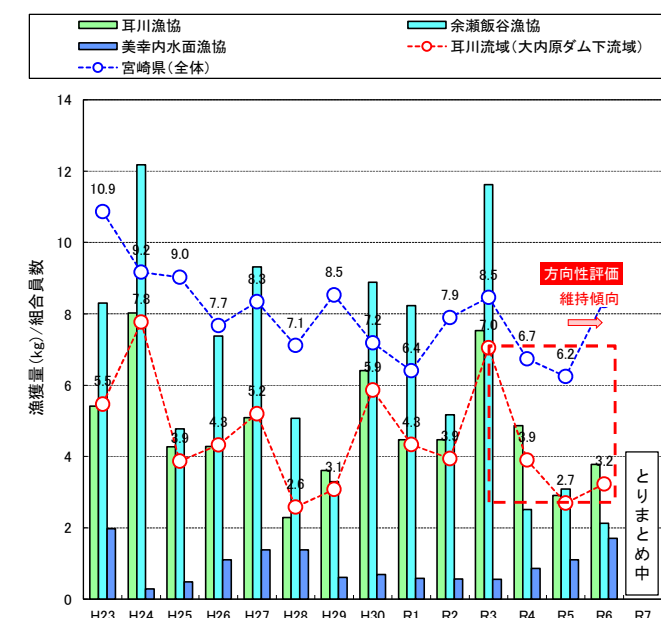
図25-6 漁獲量（内水面）

**内水面の組合員1人あたりの漁獲量は、令和6年は至近3年間（令和3年度～令和5年度）の変動幅の範囲内である。**

- ① 方向性：漁獲量（内水面）の方向性は、至近3年間（令和3年度～令和5年度）の変動幅の範囲内であることから「維持傾向」と評価される。【評価結果：B】（参考：令和6年度評価）
- ② 状態：漁獲量（内水面）の状態は、漁協ヒアリングの結果、複数の漁協から「悪い状態」の回答を得たことから、「悪い状態」と評価される。【評価結果：c】

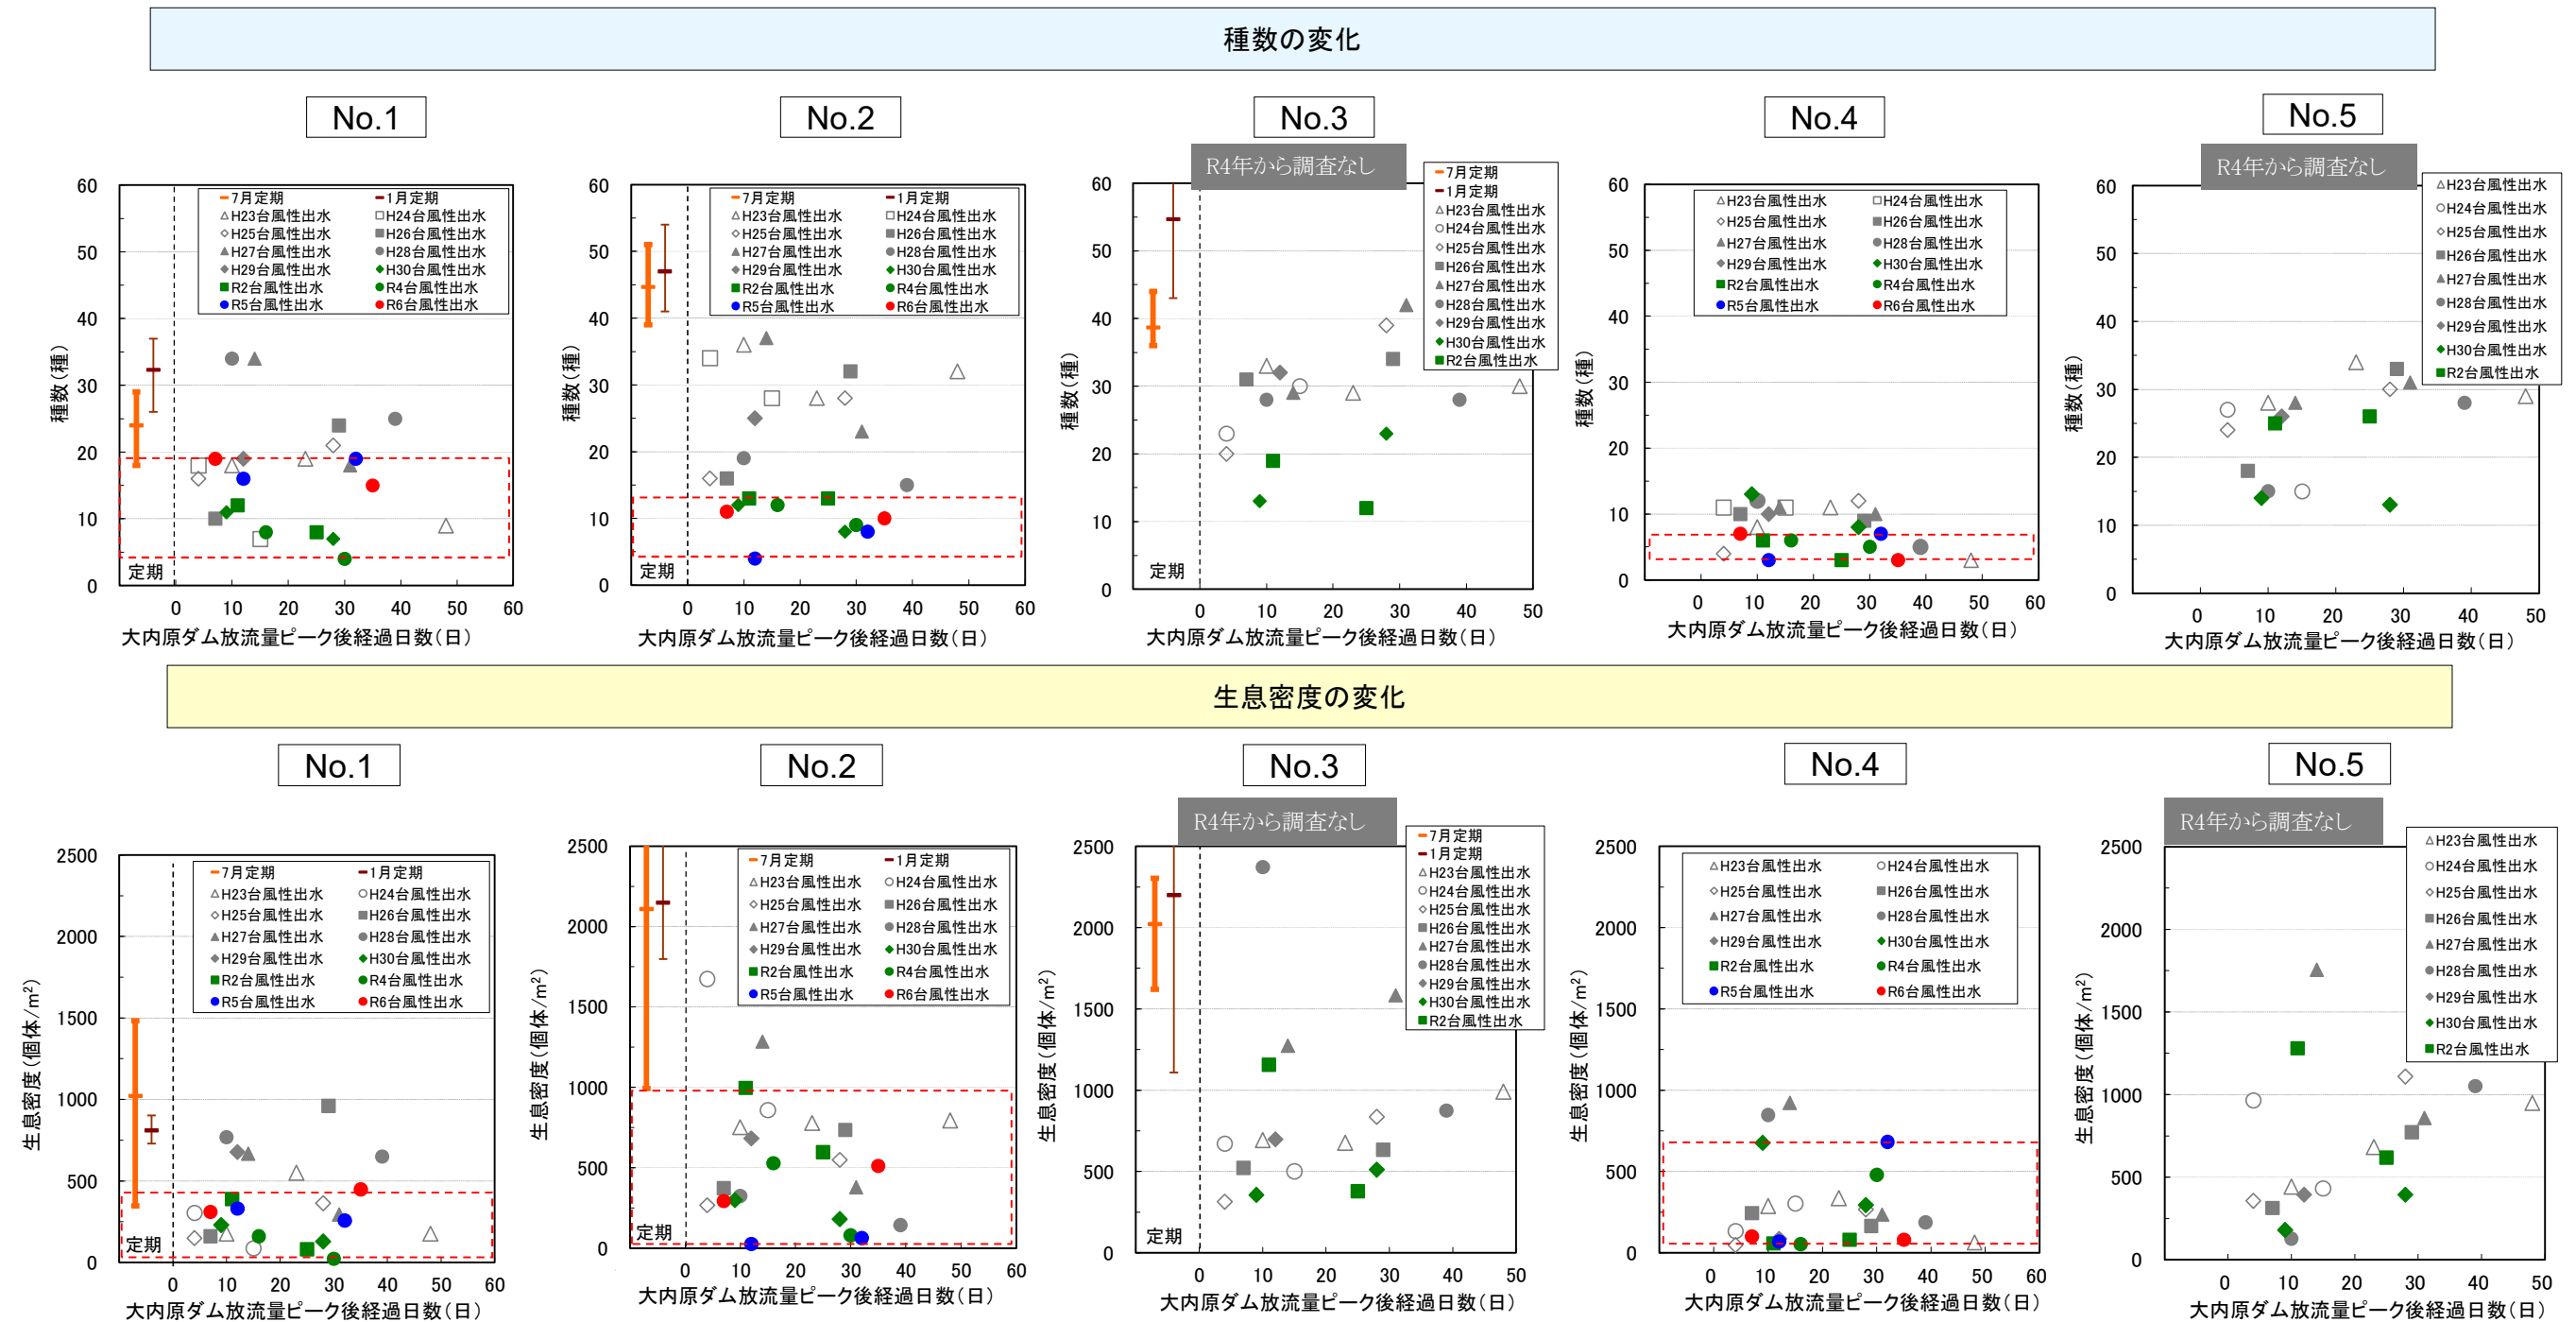
図25-9 底生動物の種数と個体数の変化（出水時）

令和6年度は、種数や生息密度が概ね至近3年の変動幅の範囲内あるいはそれ以上にあることが確認された。

① 方向性：底生動物（出水時）の方向性は、概ね至近3年間（令和2年度、令和4年度、令和5年度）の調査結果の変動幅の範囲内にあることから「維持傾向」と評価される。【評価結果：B】  
(令和7年度は調査未実施)
