# 耳川水系総合土砂管理に関する評価・改善委員会

## 第14回 山地・ダム・河道・河口海岸ワーキンググループ

### 問題・課題評価資料【河口・海岸領域】

令和8年3月16日

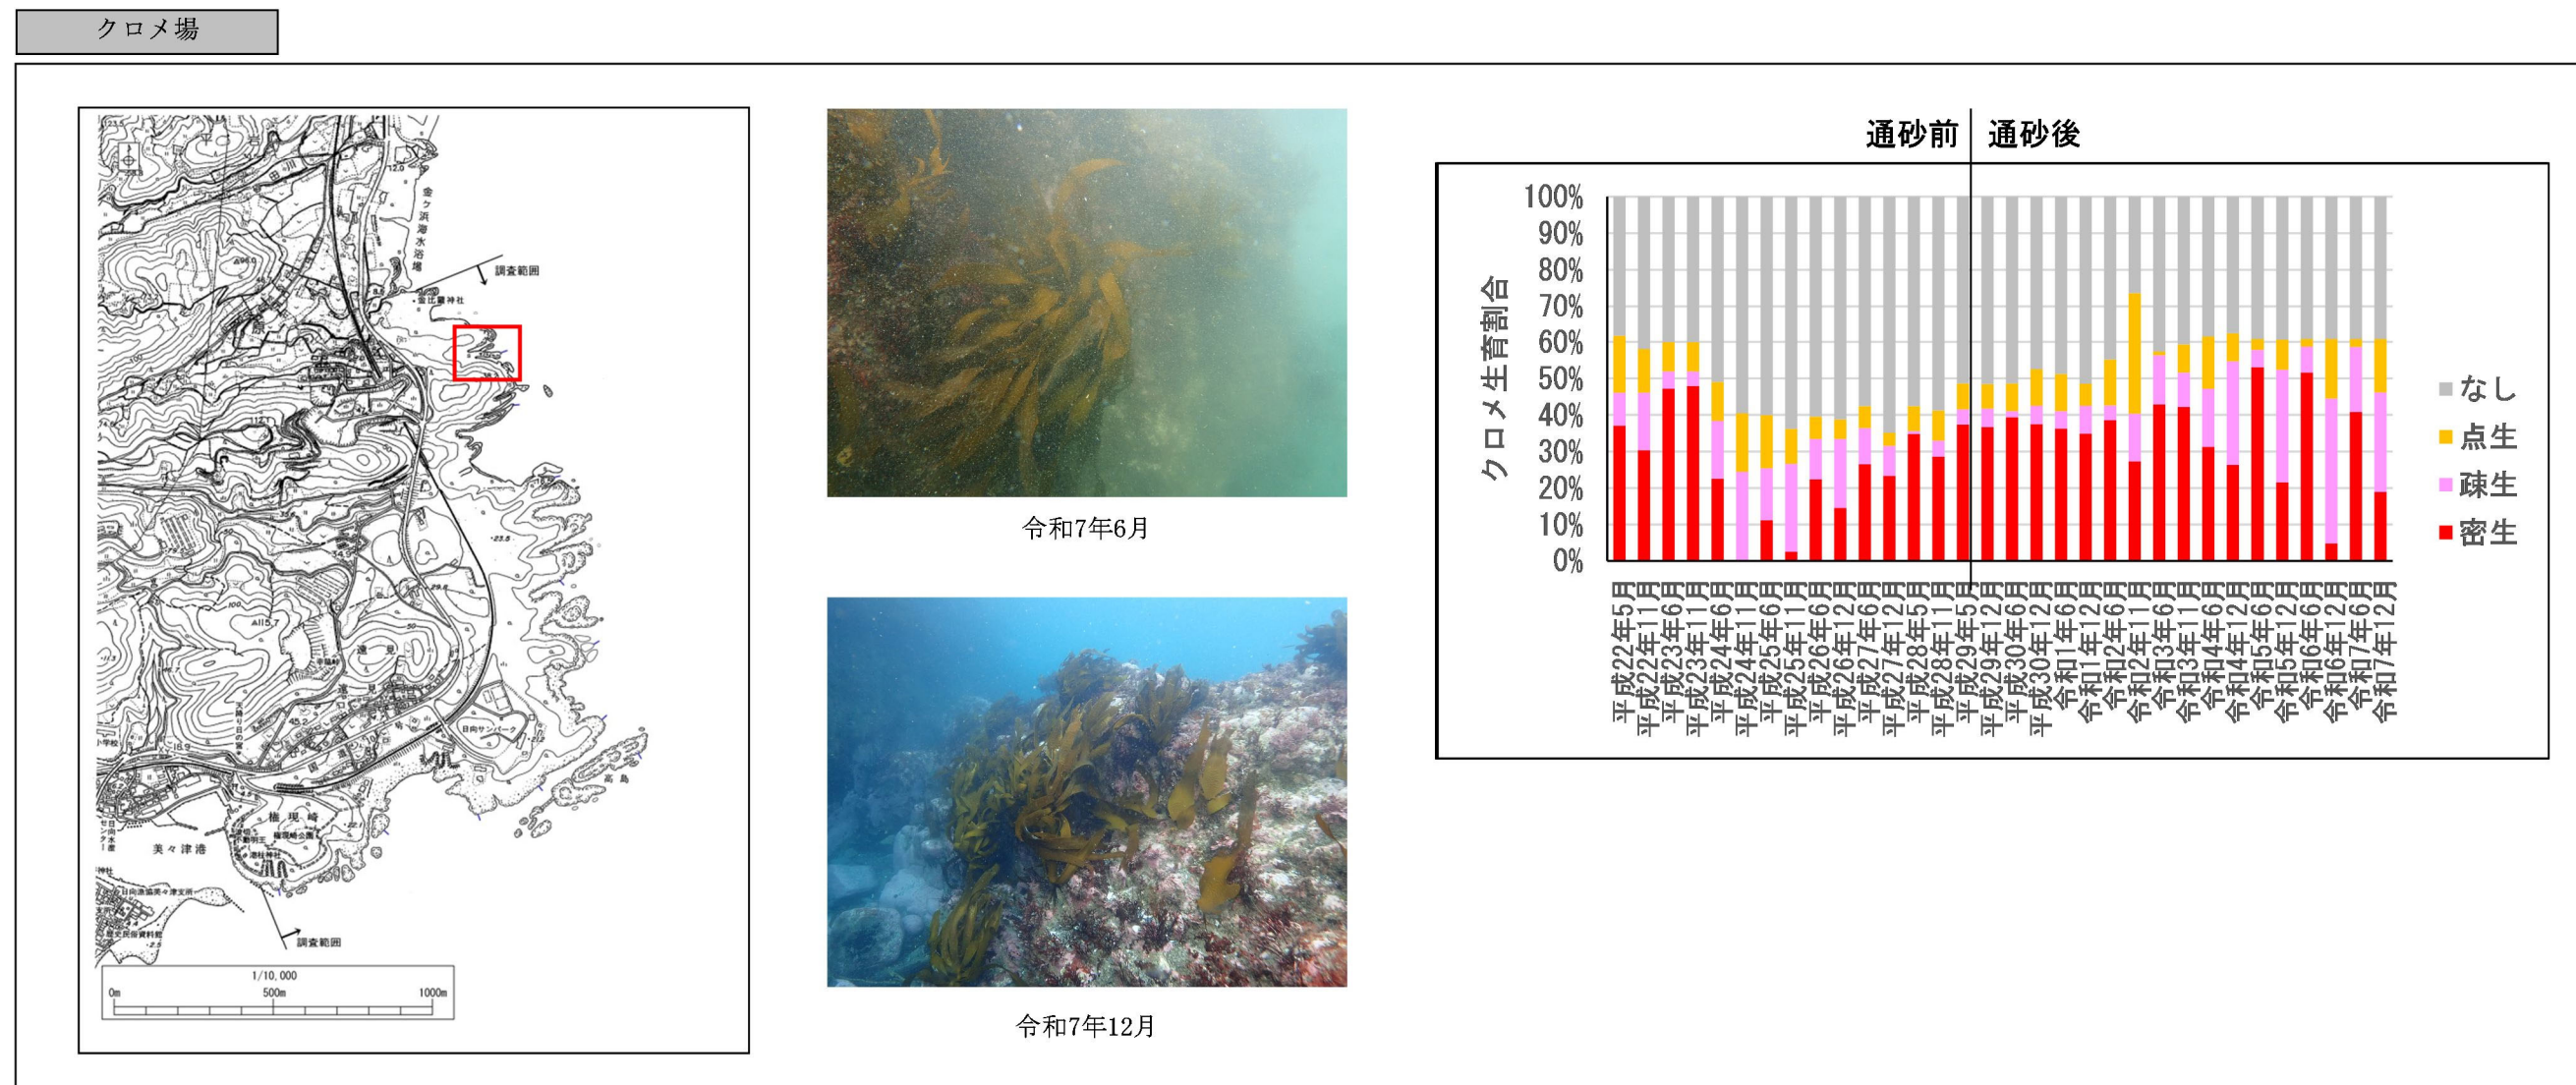
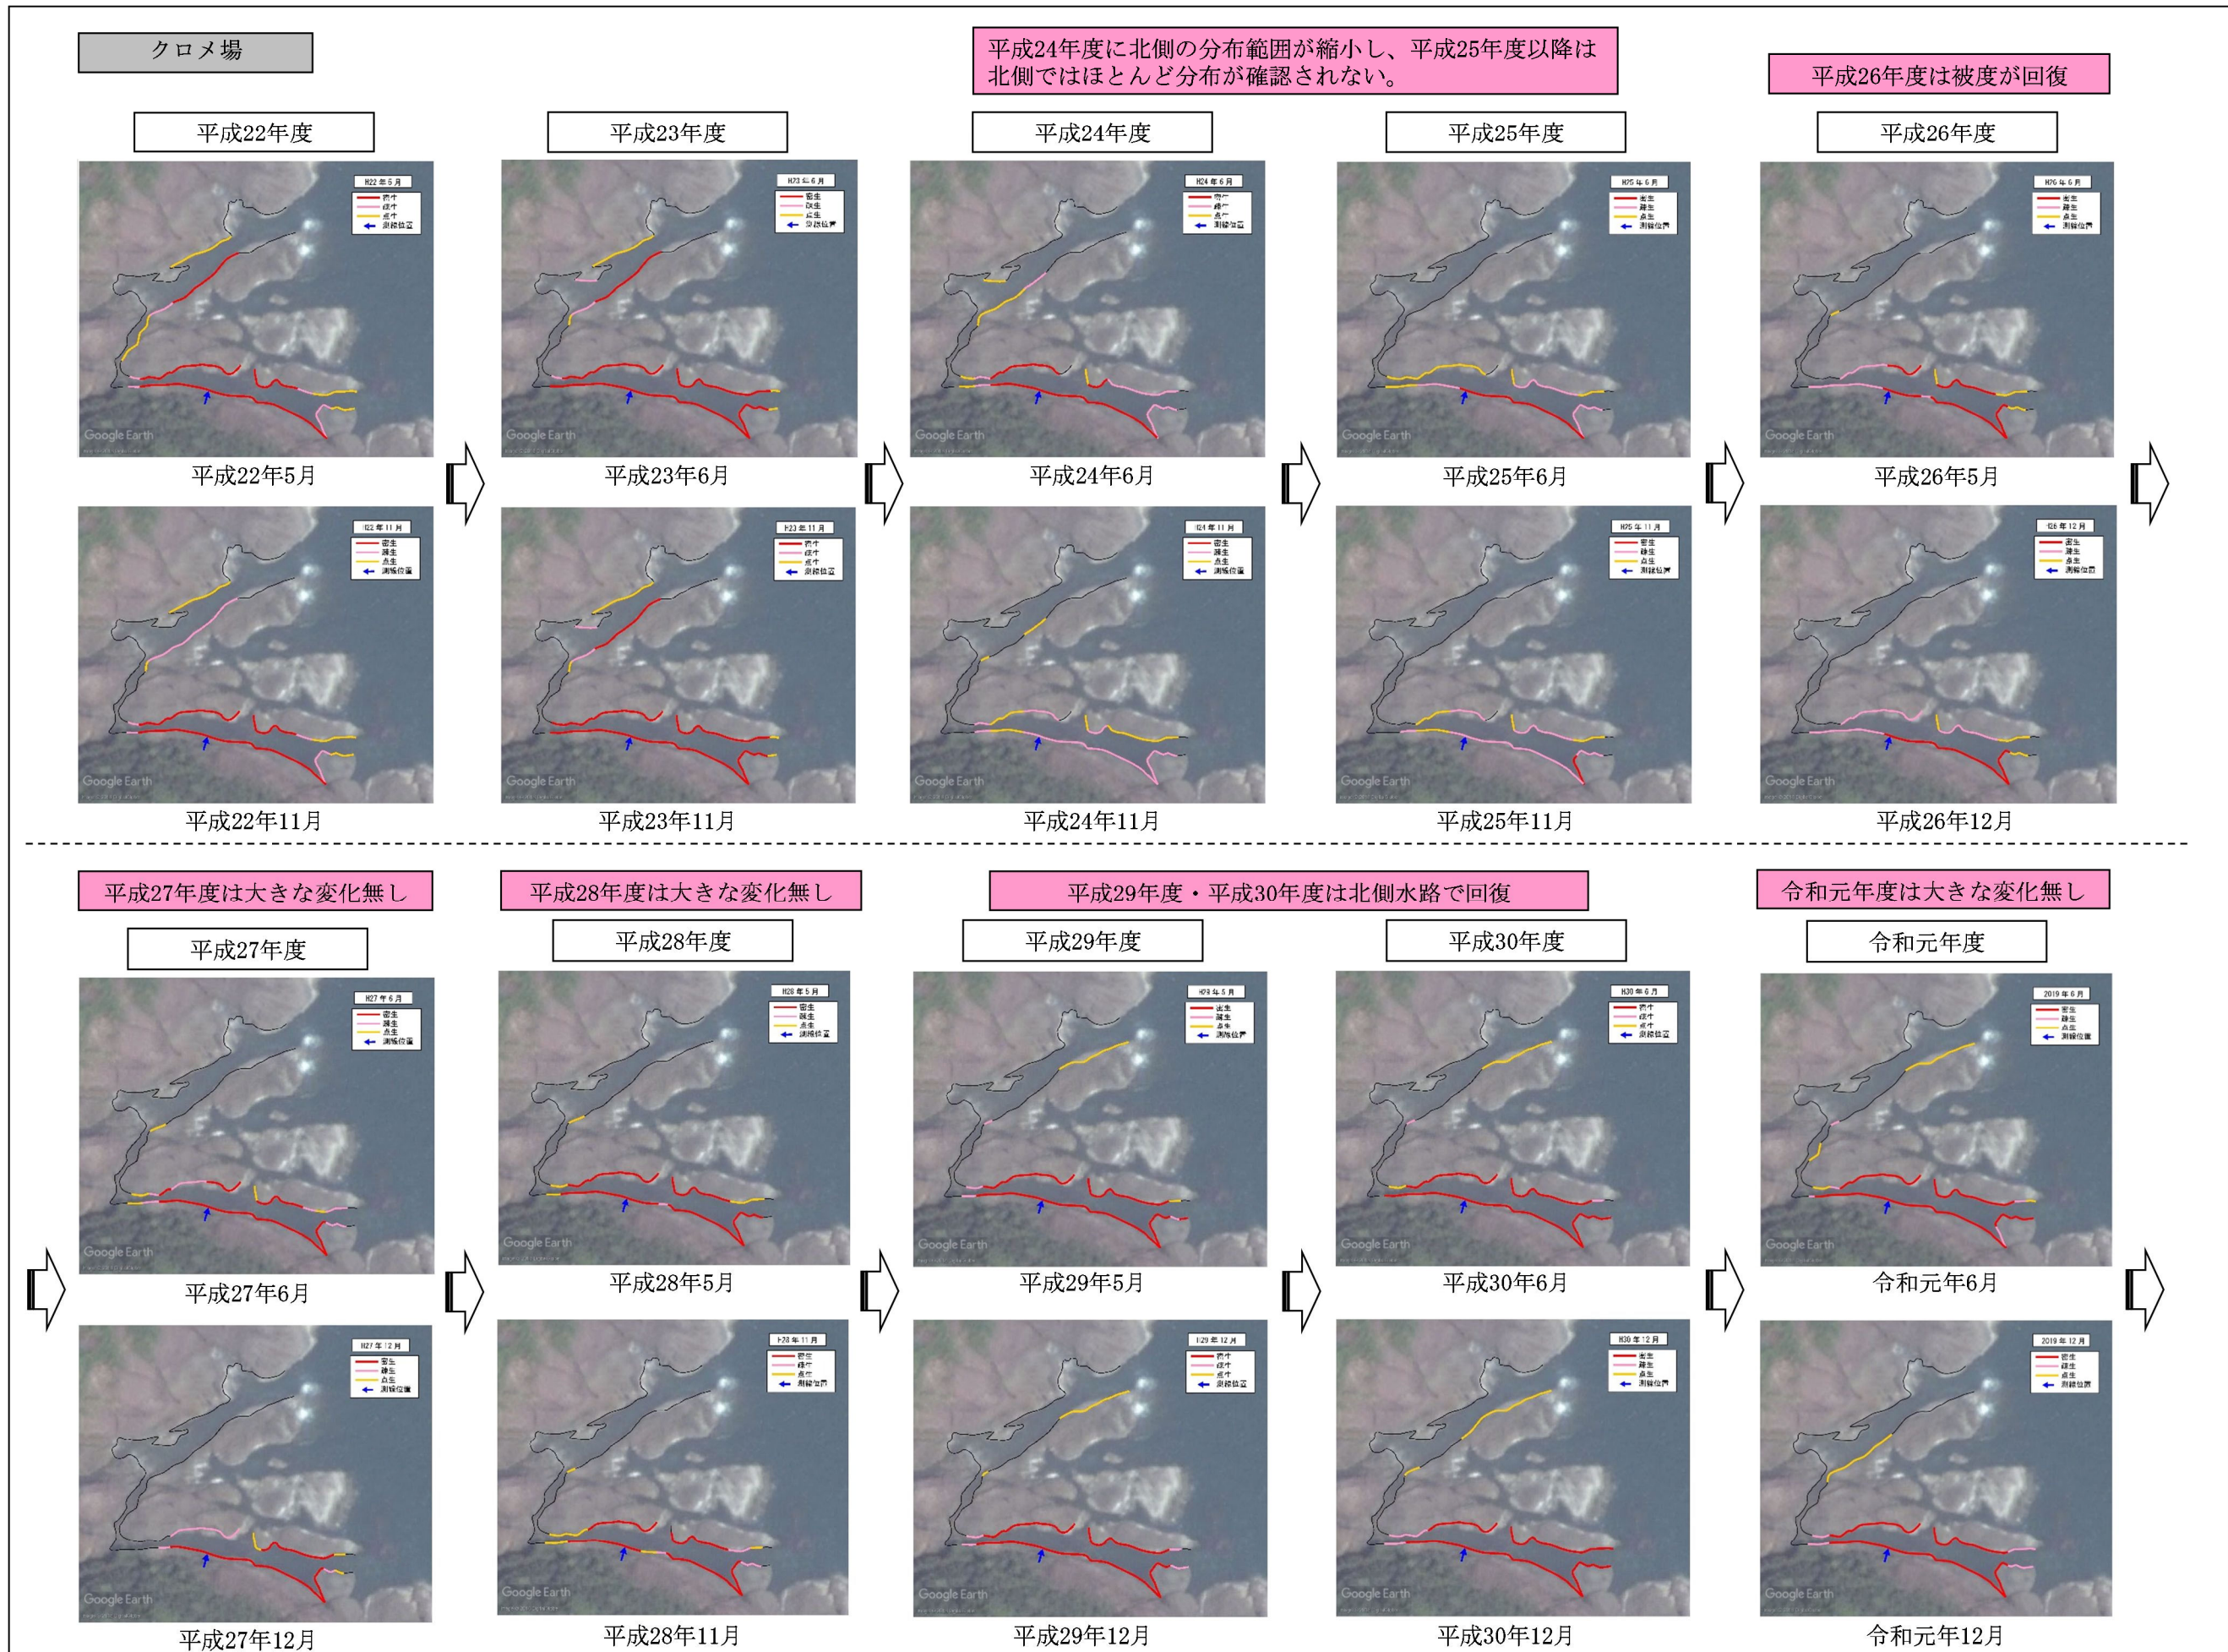
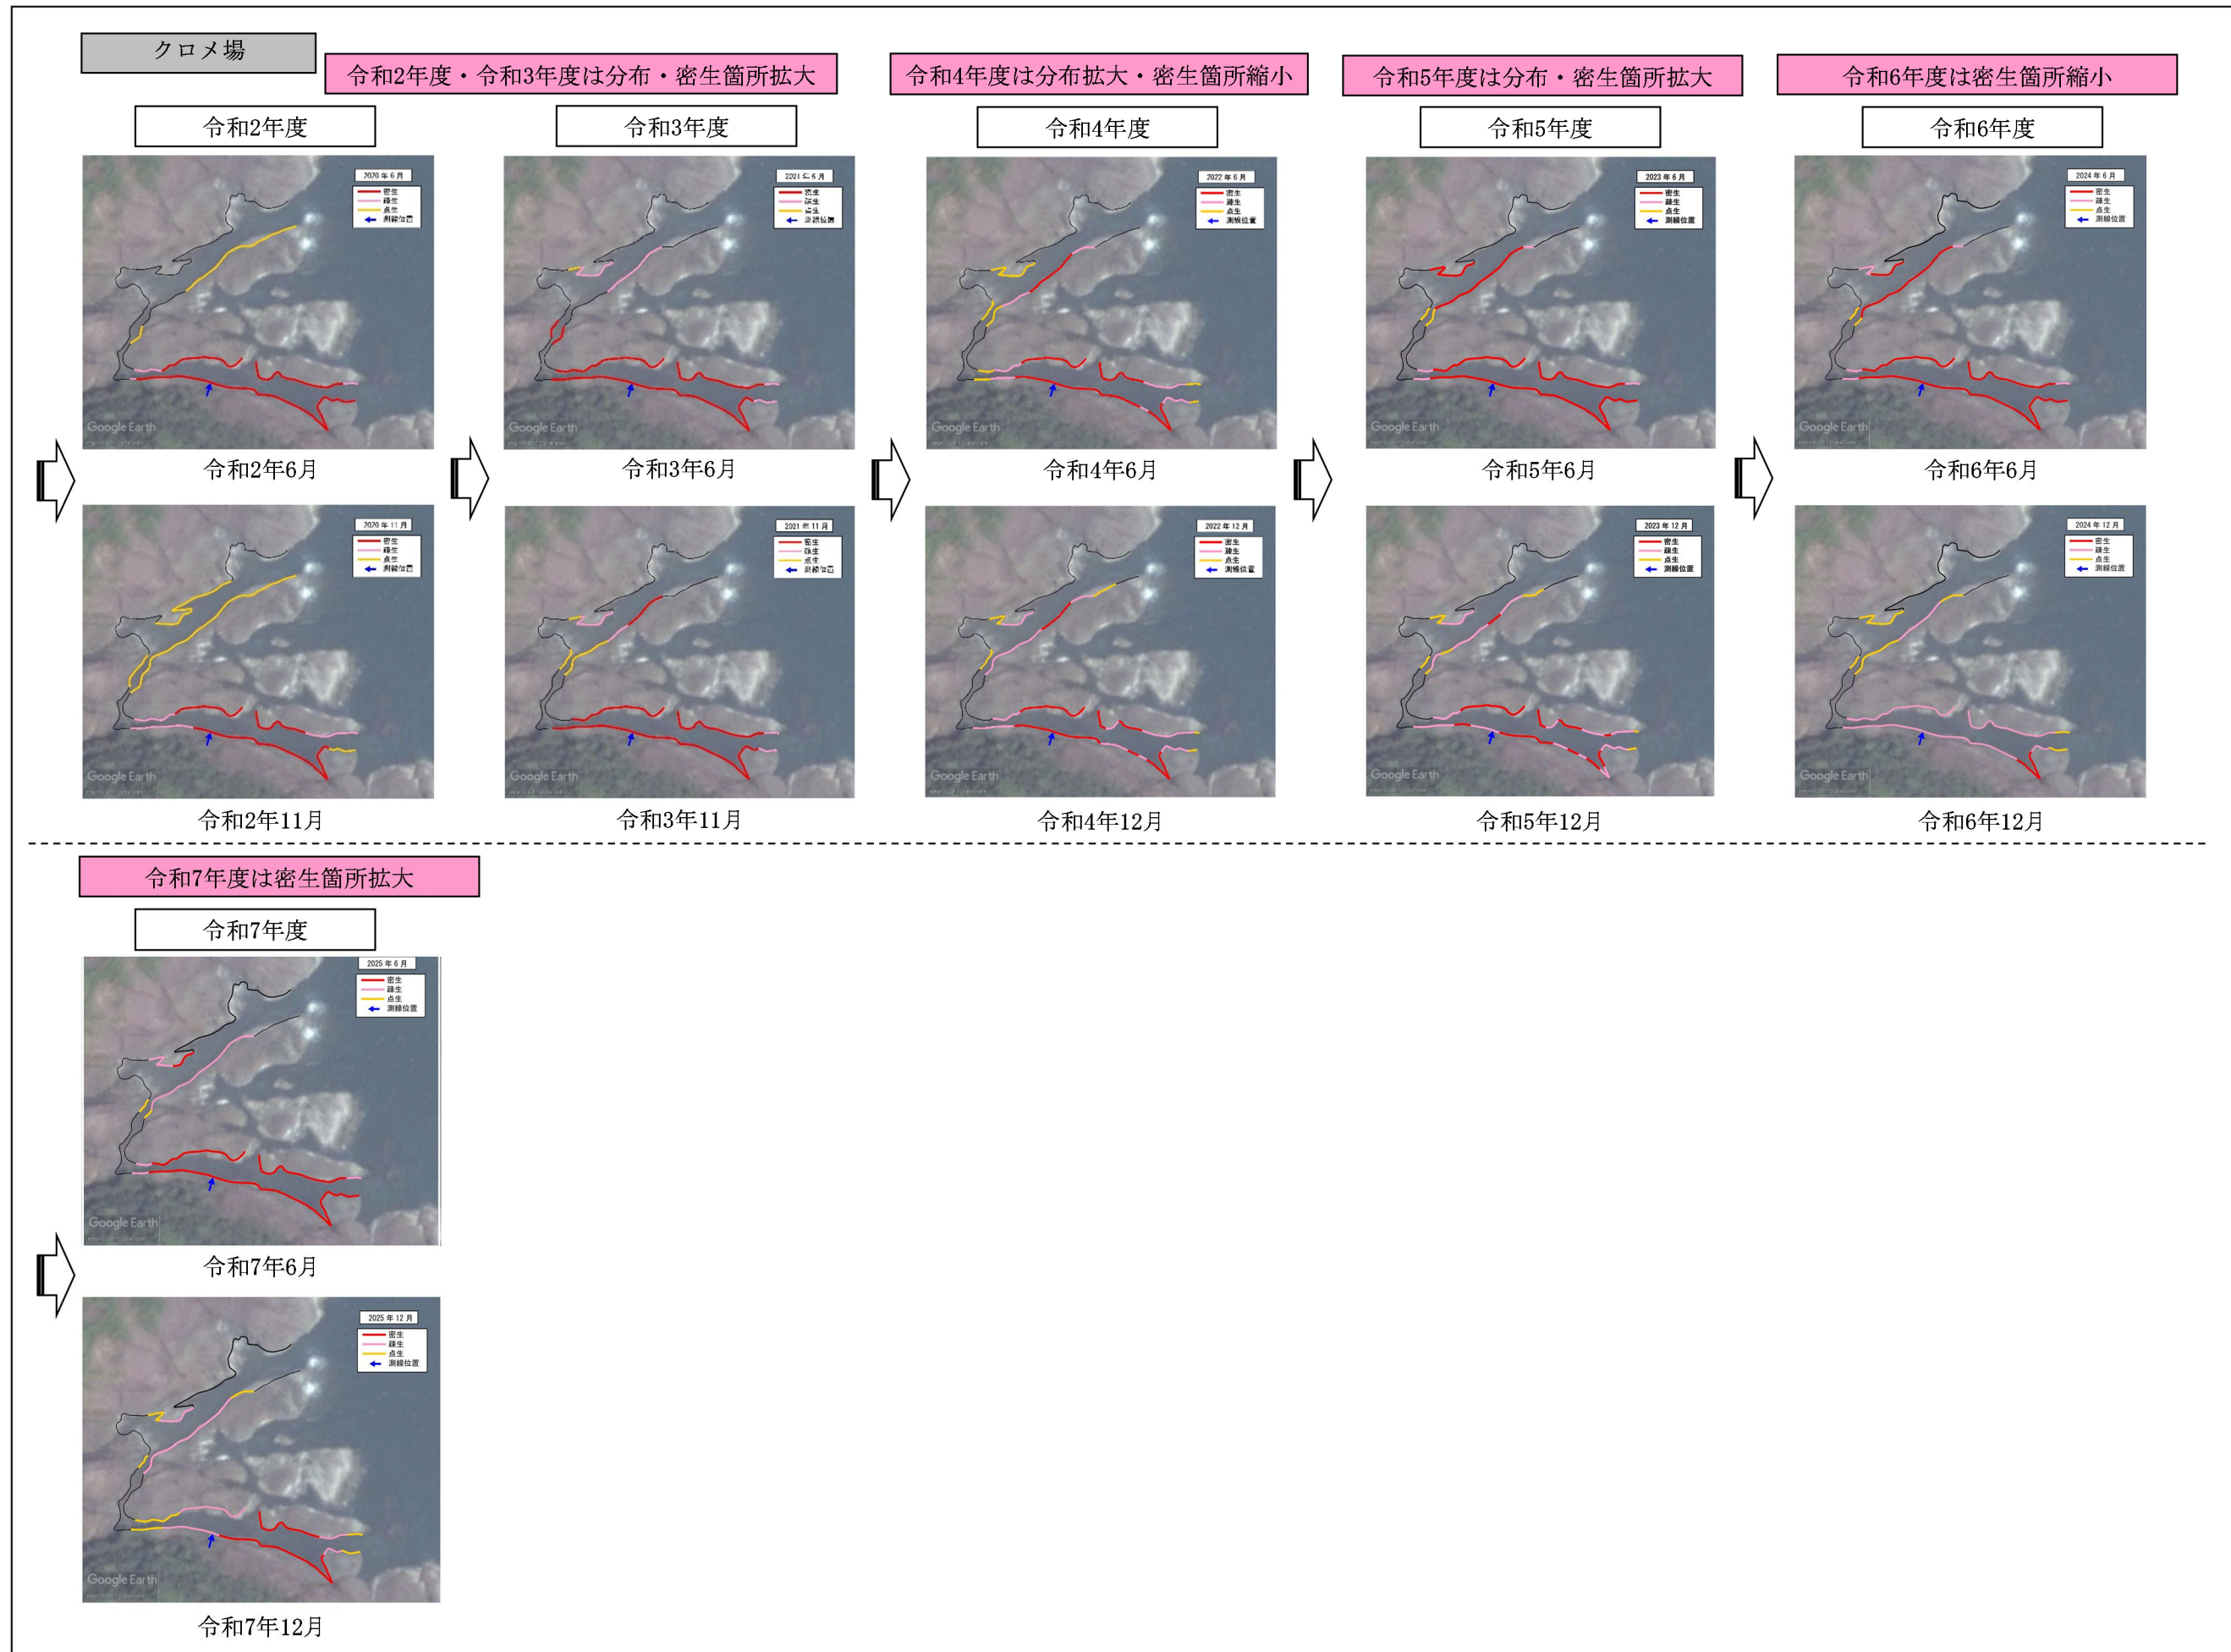
図25-10(1) 藻場（クロメ場）の変化（令和7年度）

方向性評価は、**図25-10(1)～(3)、図25-11(1)～(3)に示すとおり、至近3年間と比較して、クロメ場の密生部分と分布範囲は維持されている。また、ヤツマタモク場は至近3年間と比較して密生範囲が拡大し、分布範囲は維持されていることから、「維持傾向」と評価される。**

クロメは、平成24年以降北側の分布範囲が縮小しているが、南側の被度は回復しており、平成26年以降は北側生息分布が徐々に回復している。

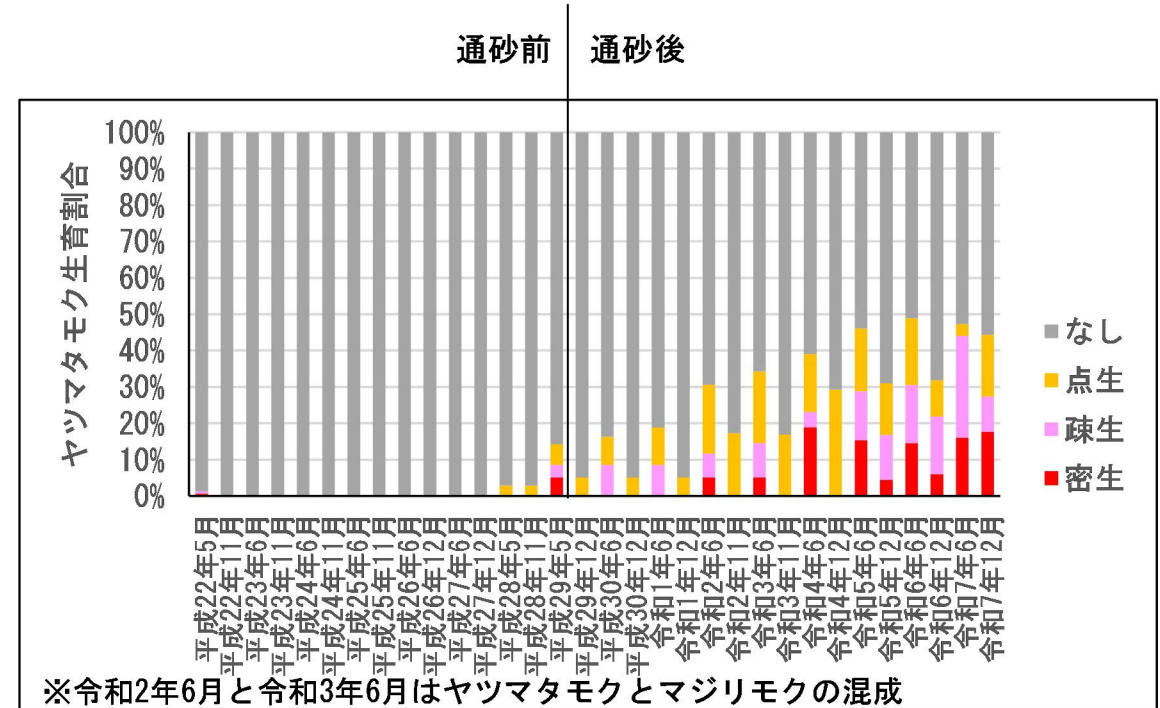
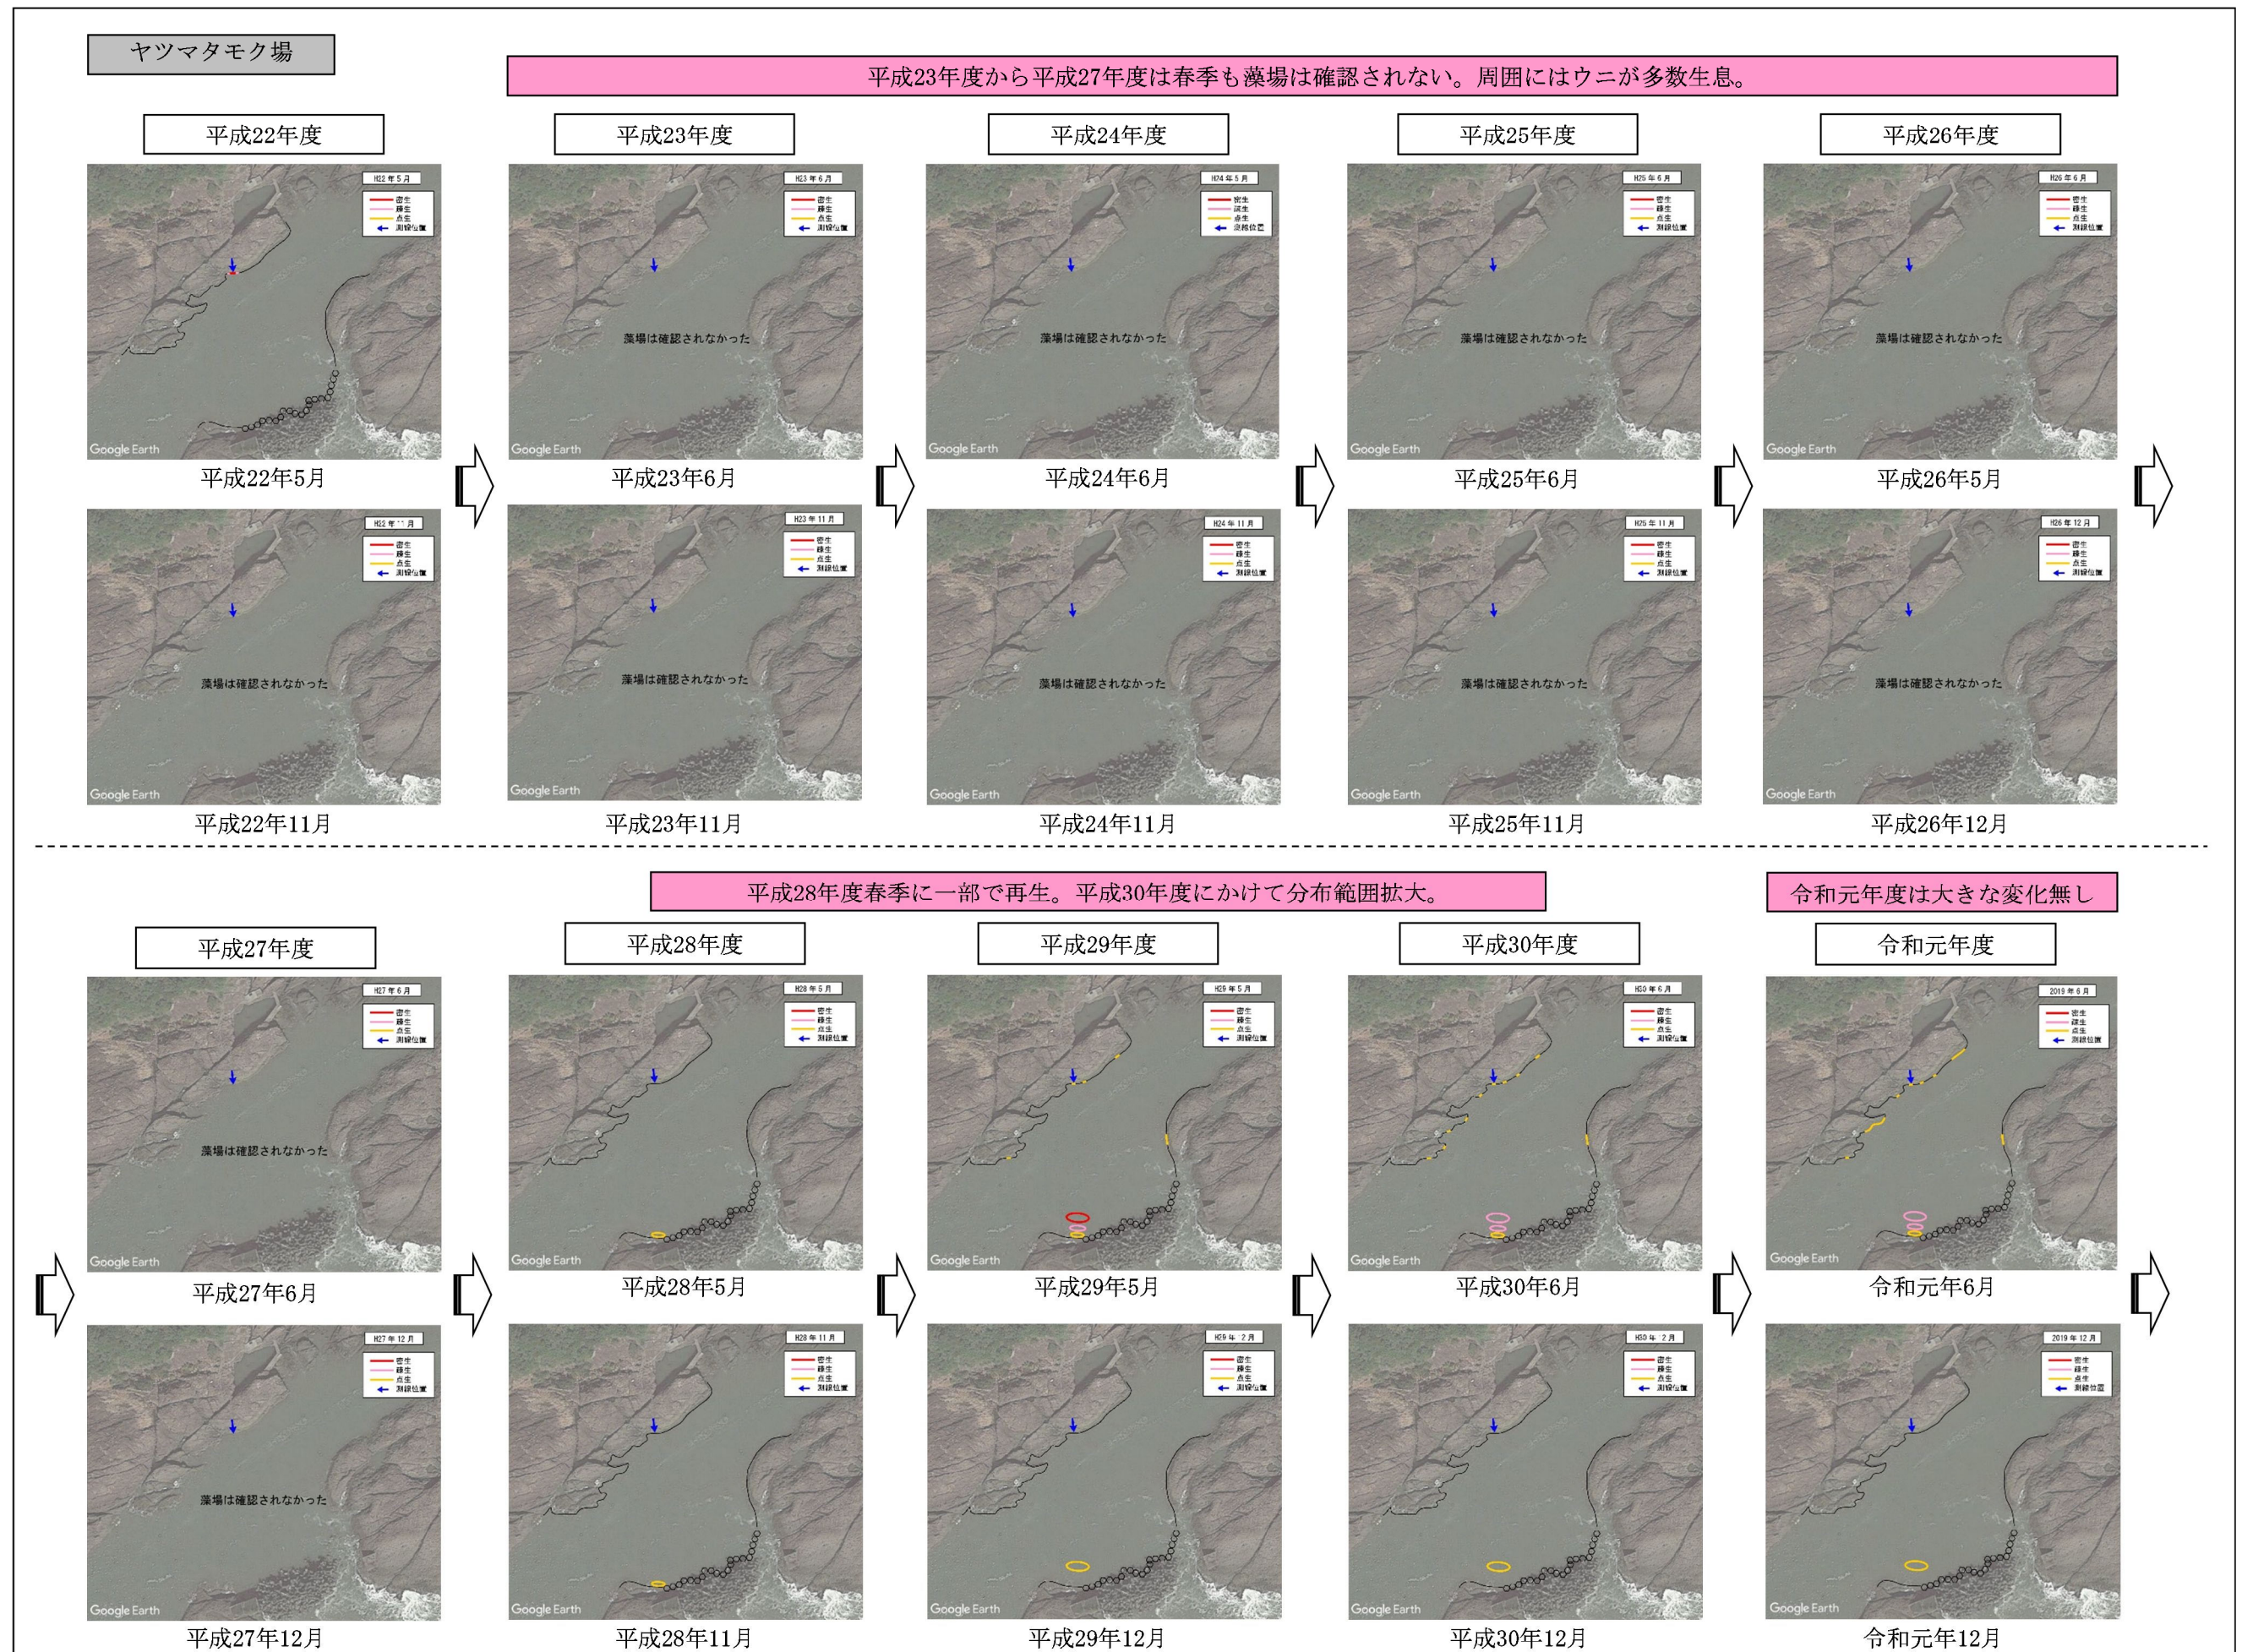
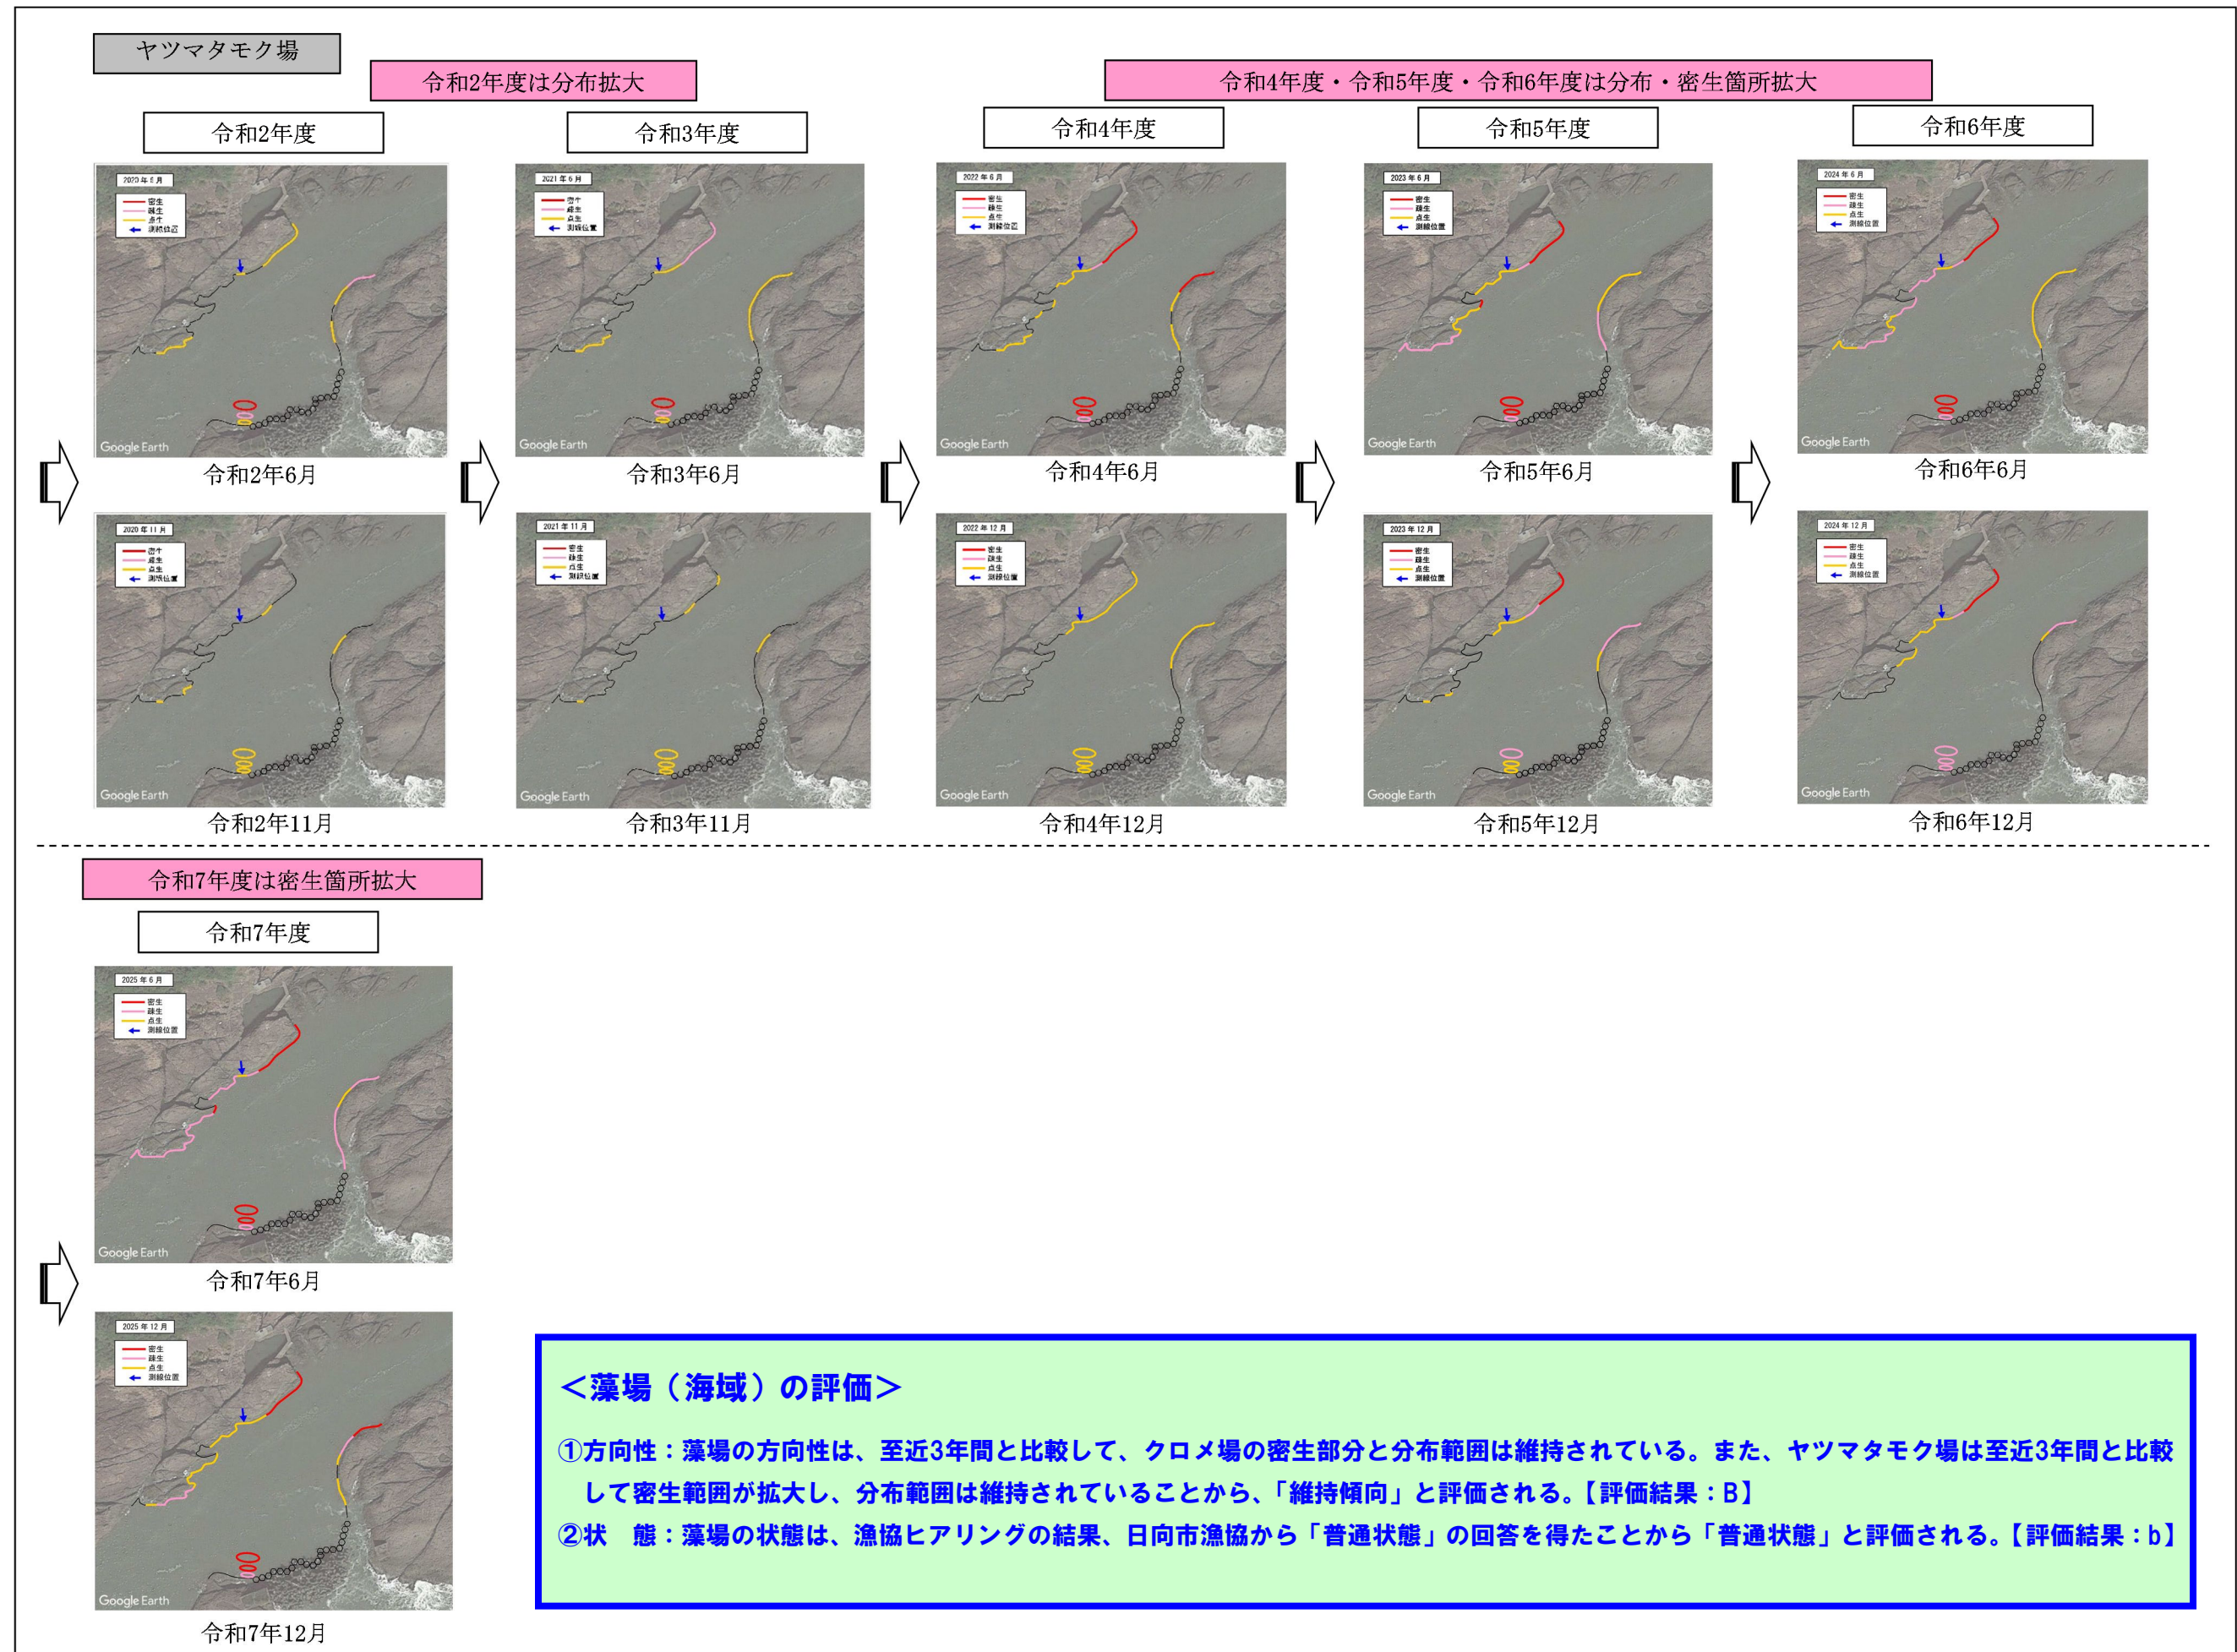
図25-11(1) 藻場（ヤツタモク場）の変化（令和7年度）

ヤツマタモクは、魚類やウニ類による食害の影響で平成23年6月以降、被度・分布範囲ともに縮小し、全体的に磯焼けの様相を呈していたが、平成28年は一部でヤツマタモクが再生した。平成29年以降は徐々に分布が拡大している。

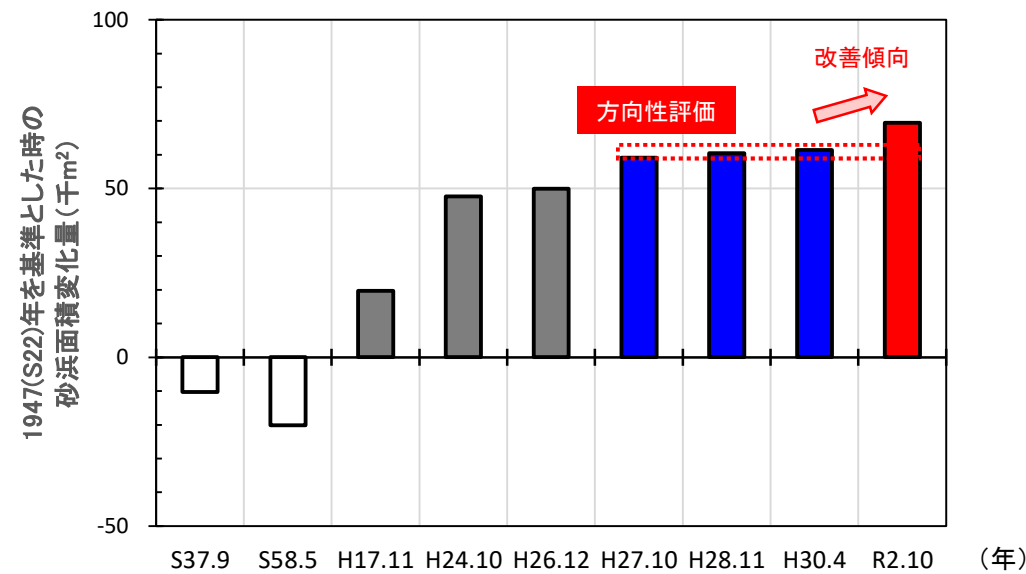
図27-1 昭和22年を基準とした時の砂浜面積の変化（耳川～石並川）

方向性評価は、**図27-1に示すとおり、砂浜面積より至近3回との比較により評価する。令和2年10月は、平成27年、28年、30年と比較すると増加している。**

- ① 方向性：汀線（砂浜面積）の方向性は、令和2年度は、至近3回（平成27年、28年、30年）と比較すると増加していることから「改善傾向」と評価される。【評価結果：A】（参考：令和2年度評価）
- ② 状態：汀線（砂浜面積）の状態は、基準年の砂浜面積と比較すると増加していることから「良い状態」と評価される。【評価結果：a】（参考：令和2年度評価）

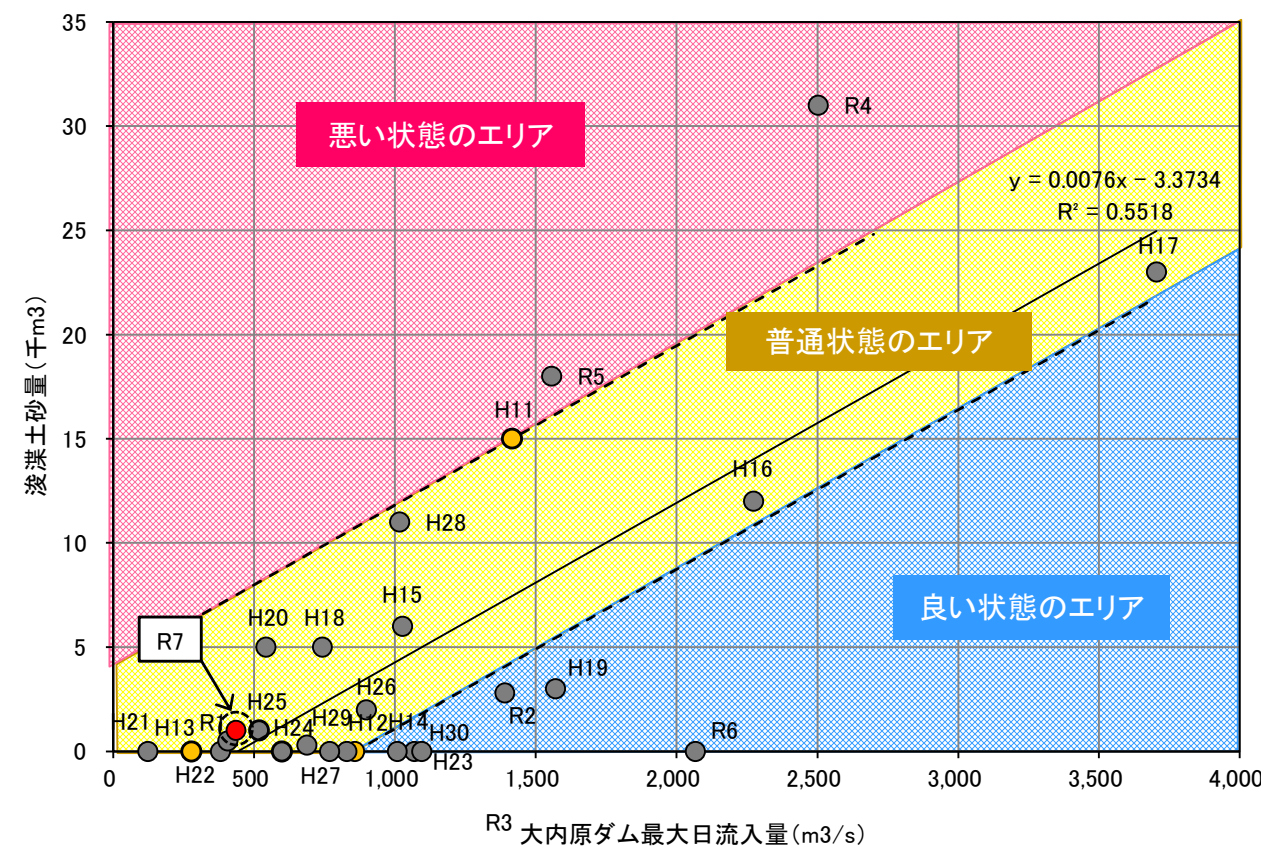
図28-2 美々津港での浚渫土砂量の経年変化

状態評価は、図28-2に示すとおり、堆積土砂の除去量（浚渫土砂量）は出水時の流下土砂量の影響が大きいことが想定されることから、浚渫土砂量と大内原ダム最大日流入量の相関関係を用いて、基準年（平成11～13年）との比較により評価する。令和7年度は、普通状態のエリアに入る。

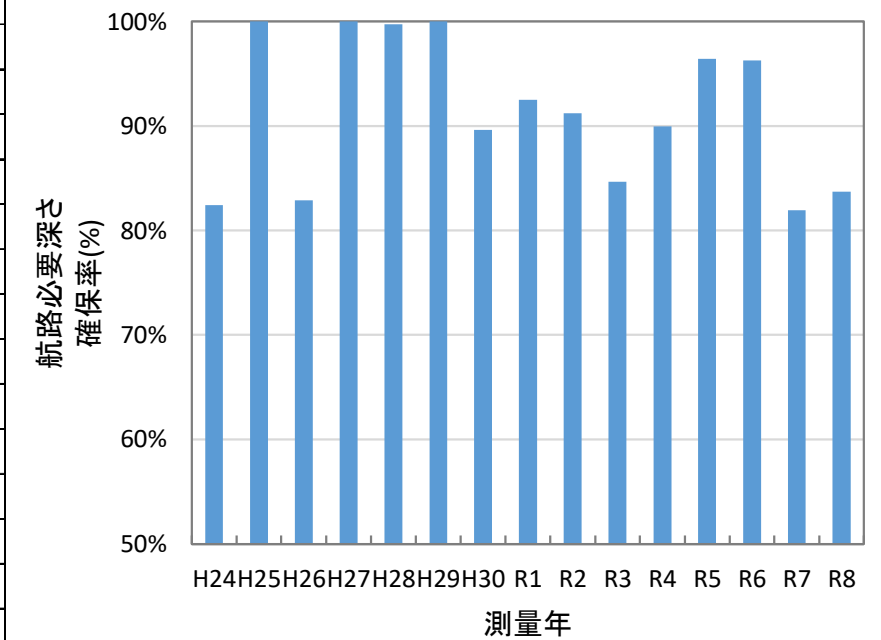
図30-1 0k320の河道における航路必要深さ(D.L. -2m)確保率

状態評価は、**図30-1に示すとおり、航路として必要な深さが確保されているかに着目して評価する。**  
令和7年度(測量年月: R8.2)の航路必要深さの確保率は84%の状態である。

- ① 方向性: 管理行為の実施の有無によって評価が変わるため、方向性評価は実施しない。  
【評価結果: -】
- ② 状態: 0k320kにおける令和7年度(測量年月: R8.2)の航路として必要な深さの確保率は84%であり、100%確保されていないことから「悪い状態」と評価される。【評価結果: c】

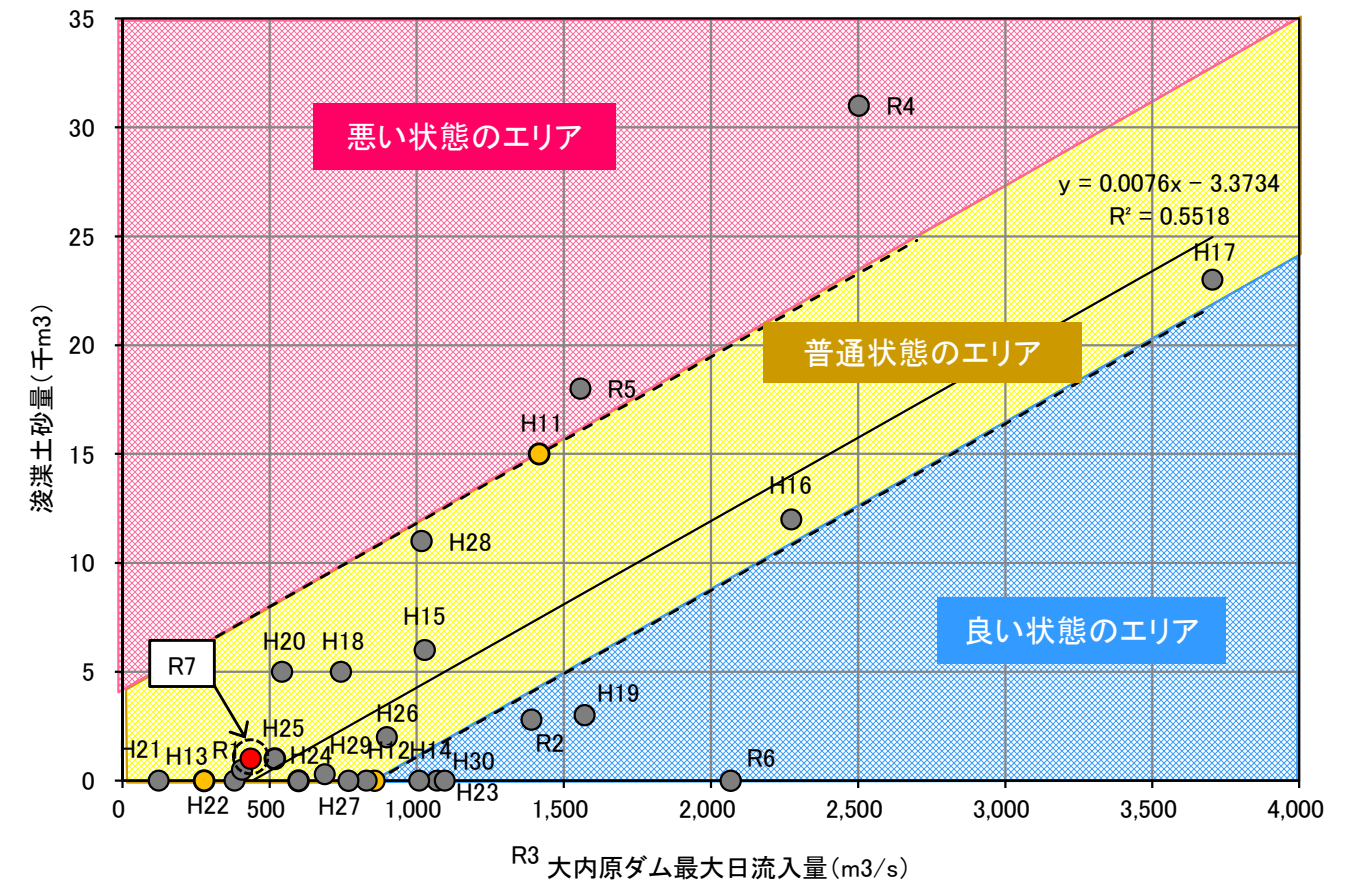
図30-4 美々津港での浚渫土砂量の経年変化

状態評価は、図30-4に示すとおり、堆積土砂の除去量(浚渫土砂量)は出水時の流下土砂量の影響が大きいことが想定されることから、浚渫土砂量と大内原ダム最大日流入量の相関関係を用いて、基準年(平成11~13年)との比較により評価する。令和7年度は、普通状態のエリアに入る。

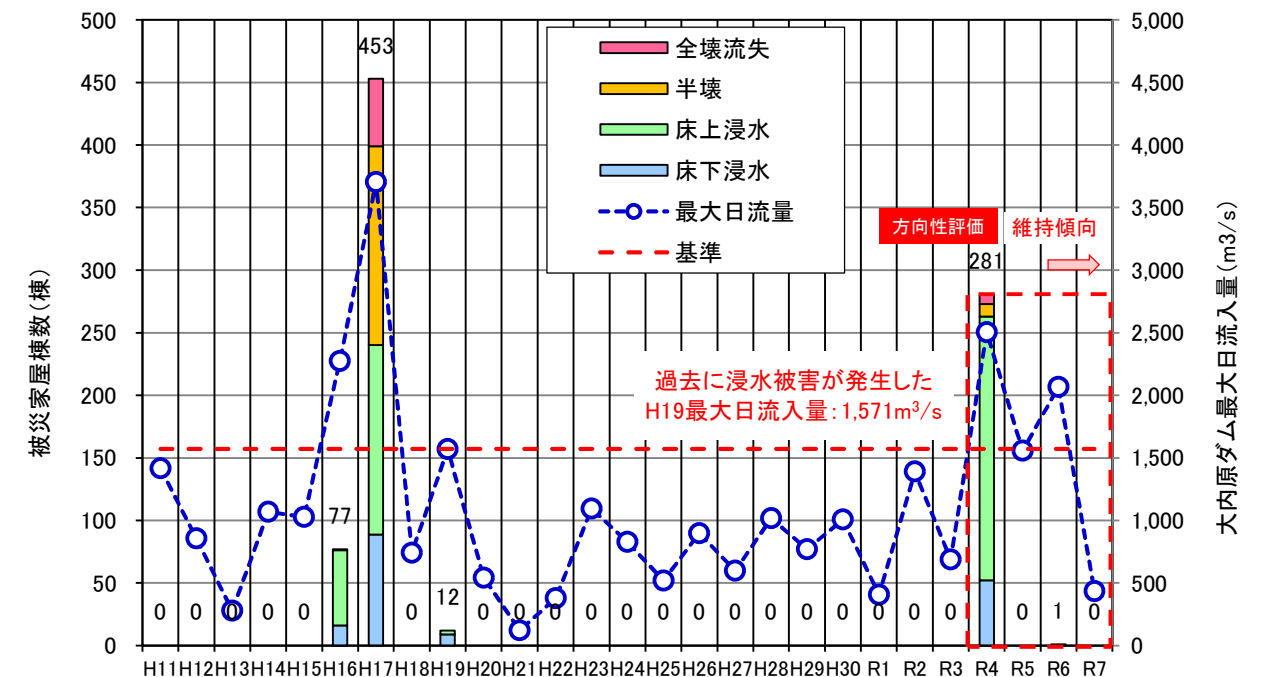
図33-1 浸水被害家屋棟数の推移 ※日流入量：毎正時流入量の24時間平均値  
 最大日流入量：日流入量の年間最大値  
 ※被害家屋棟数は支川の被害も含む

状態評価は、**図24-1に示すとおり、過去に浸水被害が発生した平成19年度の大内原ダム最大日流入量を基準とした評価を行う。**

**令和7年度は、平成19年を上回る流入量がなく、浸水被害も発生しなかった。**
