花の木川の生物化学的酸素要求量上昇に関する調査

Investigation on increased biochemical oxygen demand in the Hananoki River

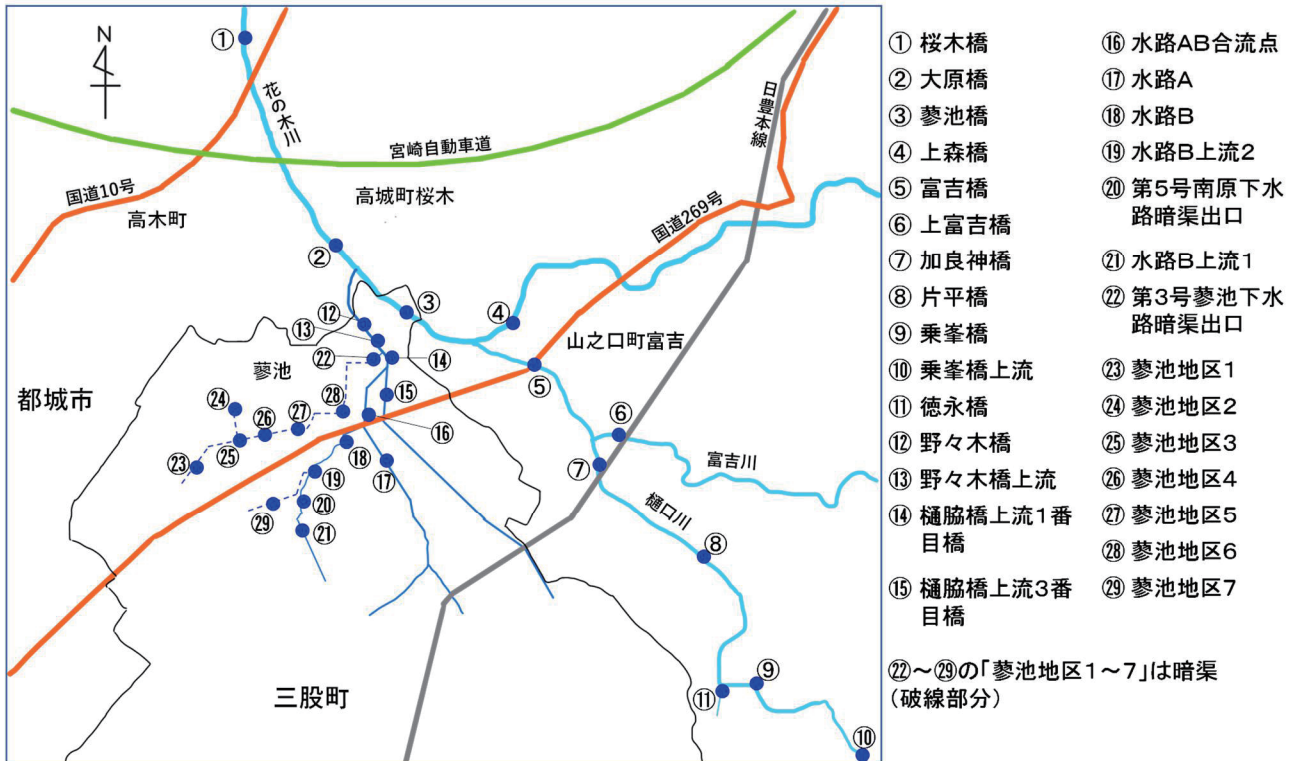
図 2 花の木川及びその支川・水路の調査地点の位置

今回の調査では、花の木川及びその支川の地点のほか、花の木川に流入する水路・暗渠も含めており、調査地点は県環境森林部環境管理課がそれぞれの調査ごとに定め、最終的に合計 29 地点を対象とした。これらの調査地点の位置を図 2 に示す。
