令和5年12月14日
宮崎県木材利用技術センター

試験報告（詳細）

| 品名及び数量 | MLT耐力壁 「標準型」仕様 （計3体） |
| 依頼項目 | 壁せん断試験 |

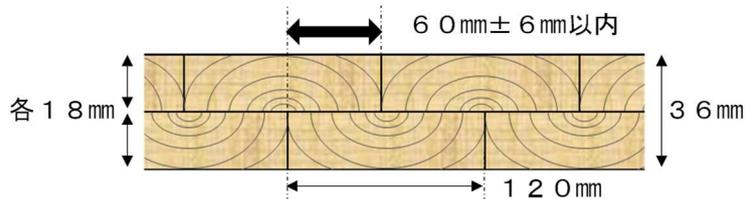
図1 MLTの断面

面材にはMLTを用いており、その仕様を表1及び図1に示す。また、軸組等部材の一覧を表2に示す。MLTまたは受材と軸組等の接合にはビス(シネジック(株)社製 パネリードII+)を用いることとしており、その概要を図2及び表3に、試験体と各部材の詳細を図3に示す。なお、試験体数は3体とした。

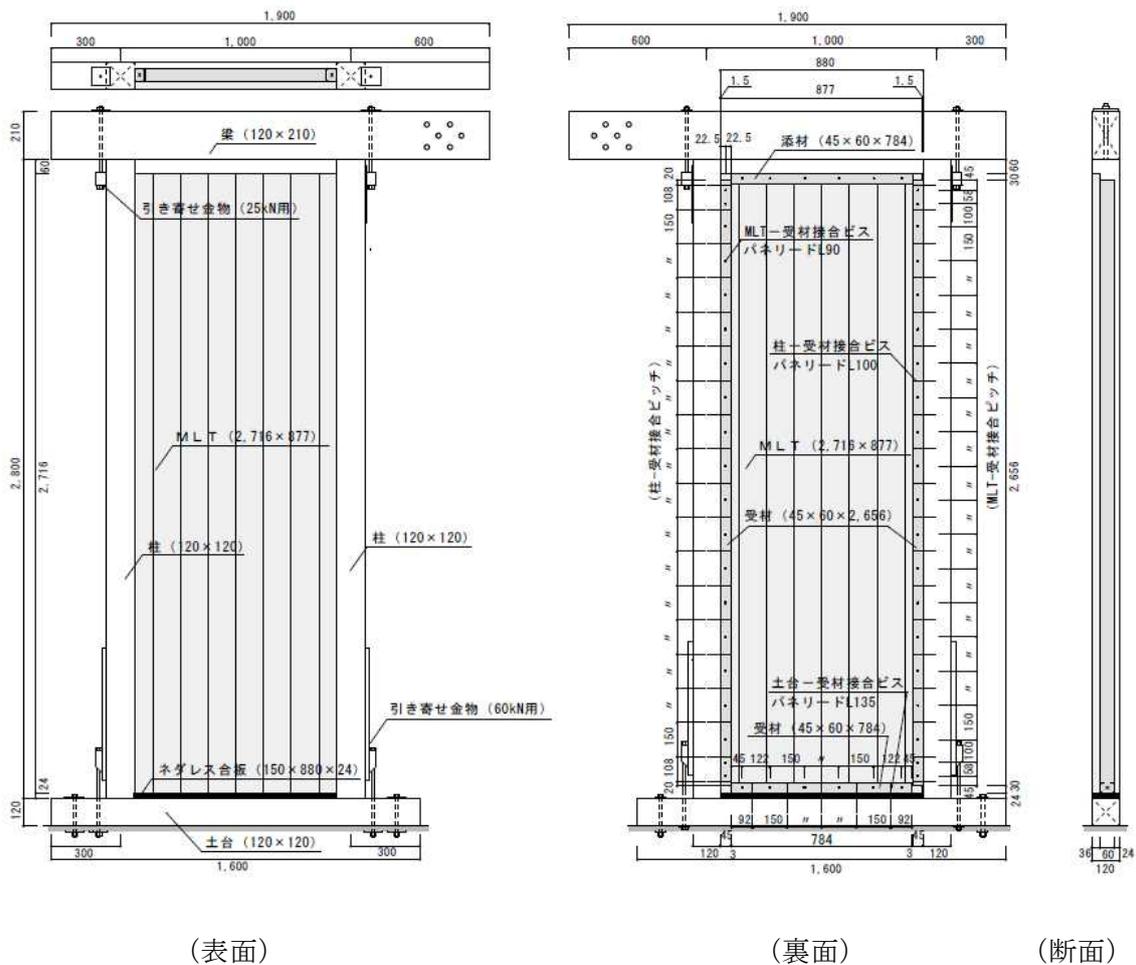
図3 試験体図

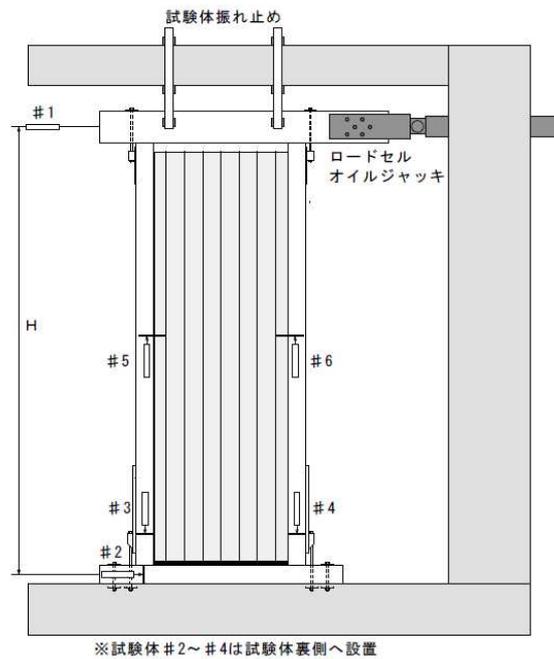
試験は、「木造軸組工法住宅の許容応力度設計①2017年版」((公財)日本住宅・木材技術センター発行) P. 289~299 に準じて柱脚固定式試験法を採用し、土台を試験装置に緊結して梁端部をオイルジャッキにより水平方向に加力することで行った。試験は実大壁せん断試験機(試験機フレーム:(株)鷺宮製作所製、オイルジャッキシステム:理研機器社製、容量押し500kN、引き250kN)により行った。試験方法と変位計位置(変位計#1から変位計#6)の概要を図4に示す。変位計#1はDP500(東京測器研究所製)、変位計#2はCDP25(東京測器研究所製)、変位計#3と変位計#4はSDP100(東京測器研究所製)、変位計#5と変位計#6はCDP50(東京測器研究所製)を用いた。加力は正負交番繰り返し加力とし、繰り返し履歴は見かけのせん断変形角が $1/450\text{rad}$ 、 $1/300\text{rad}$ 、 $1/200\text{rad}$ 、 $1/150\text{rad}$ 、 $1/100\text{rad}$ 、 $1/75\text{rad}$ 、 $1/50\text{rad}$ の正負変形時を繰り返し回数3回、及び、 $1/30\text{rad}$ の正負変形時を繰り返し回数1回とした。加力は最大荷重に達した後、最大荷重の80%に荷重が低下するまで、もしくは見かけのせん断変形角が $1/15\text{rad}$ 以上に達するまで実施した。

図4 試験方法の概要

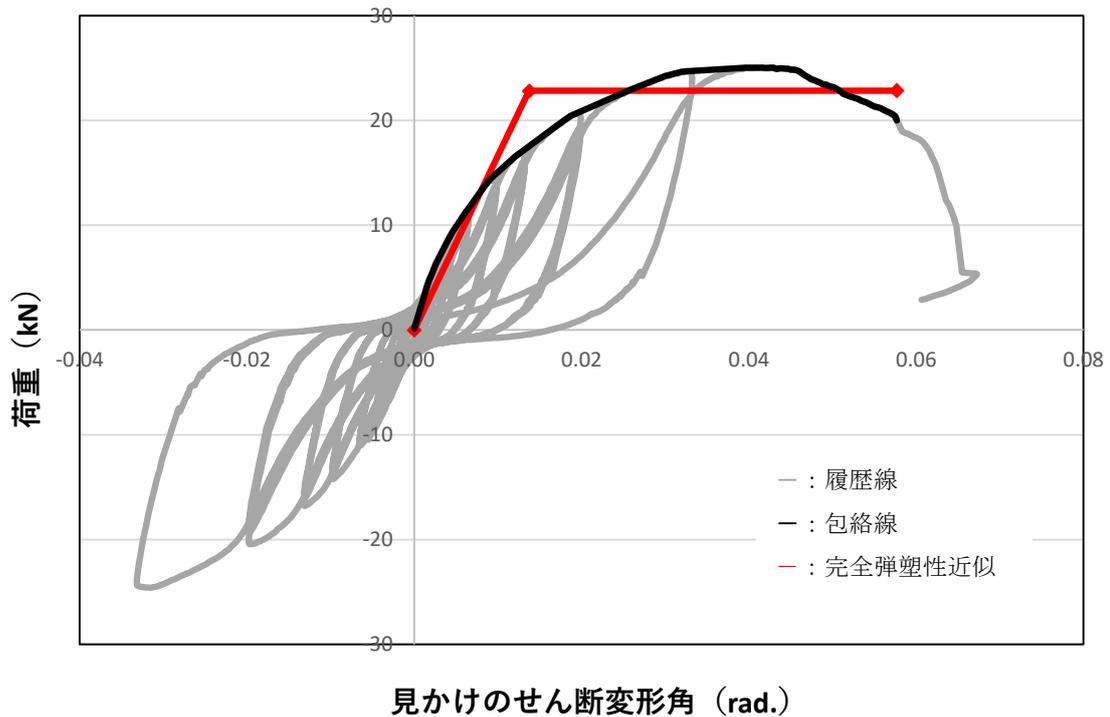
図 5 荷重と見かけのせん断変形角の関係 (標準型-1 試験体)

各試験体の荷重と見かけのせん断変形角の関係を図5～図7に示す。

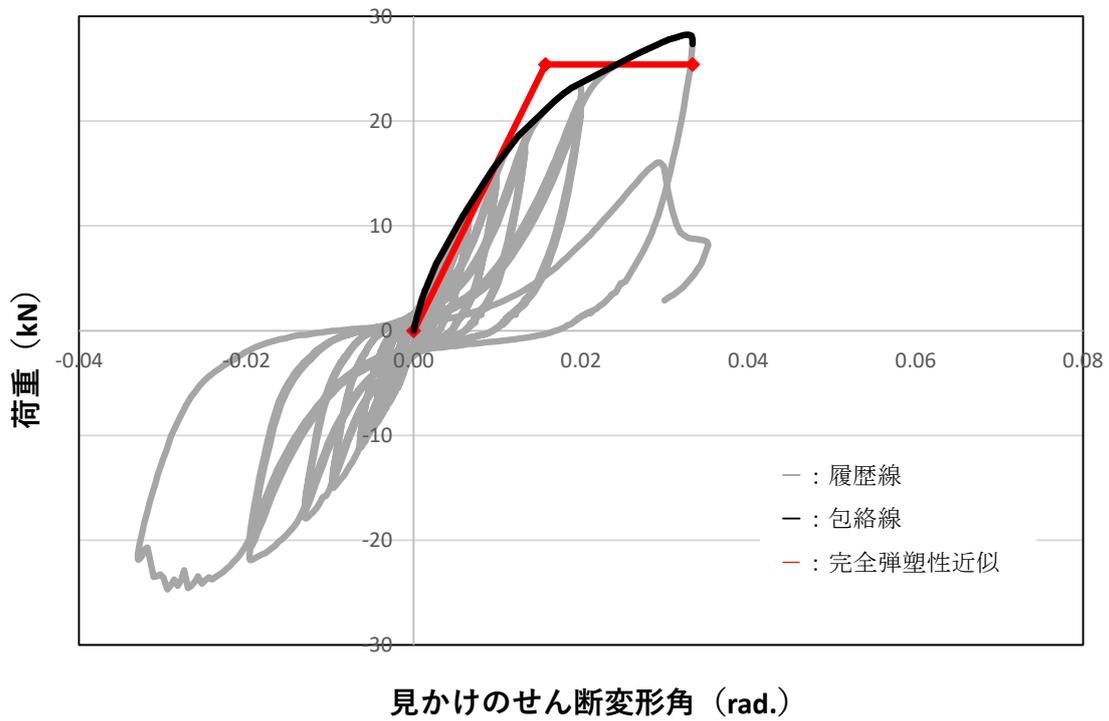
図6 荷重と見かけのせん断変形角の関係 (標準型-2 試験体)

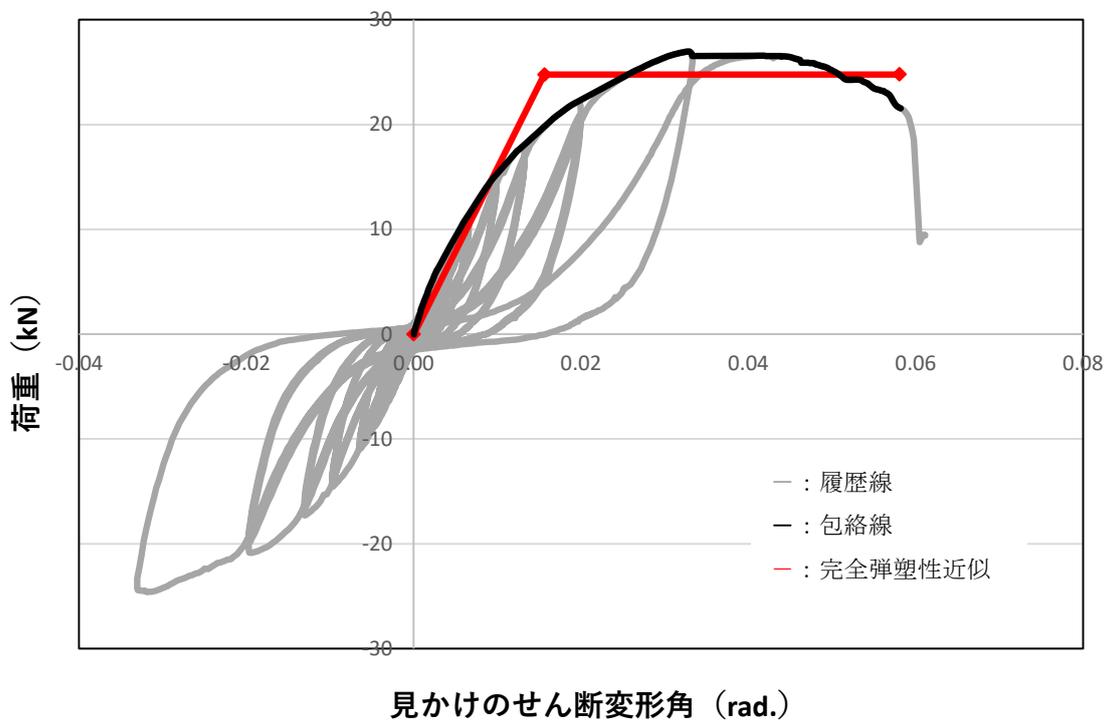
図7 荷重と見かけのせん断変形角の関係 (標準型-3 試験体)

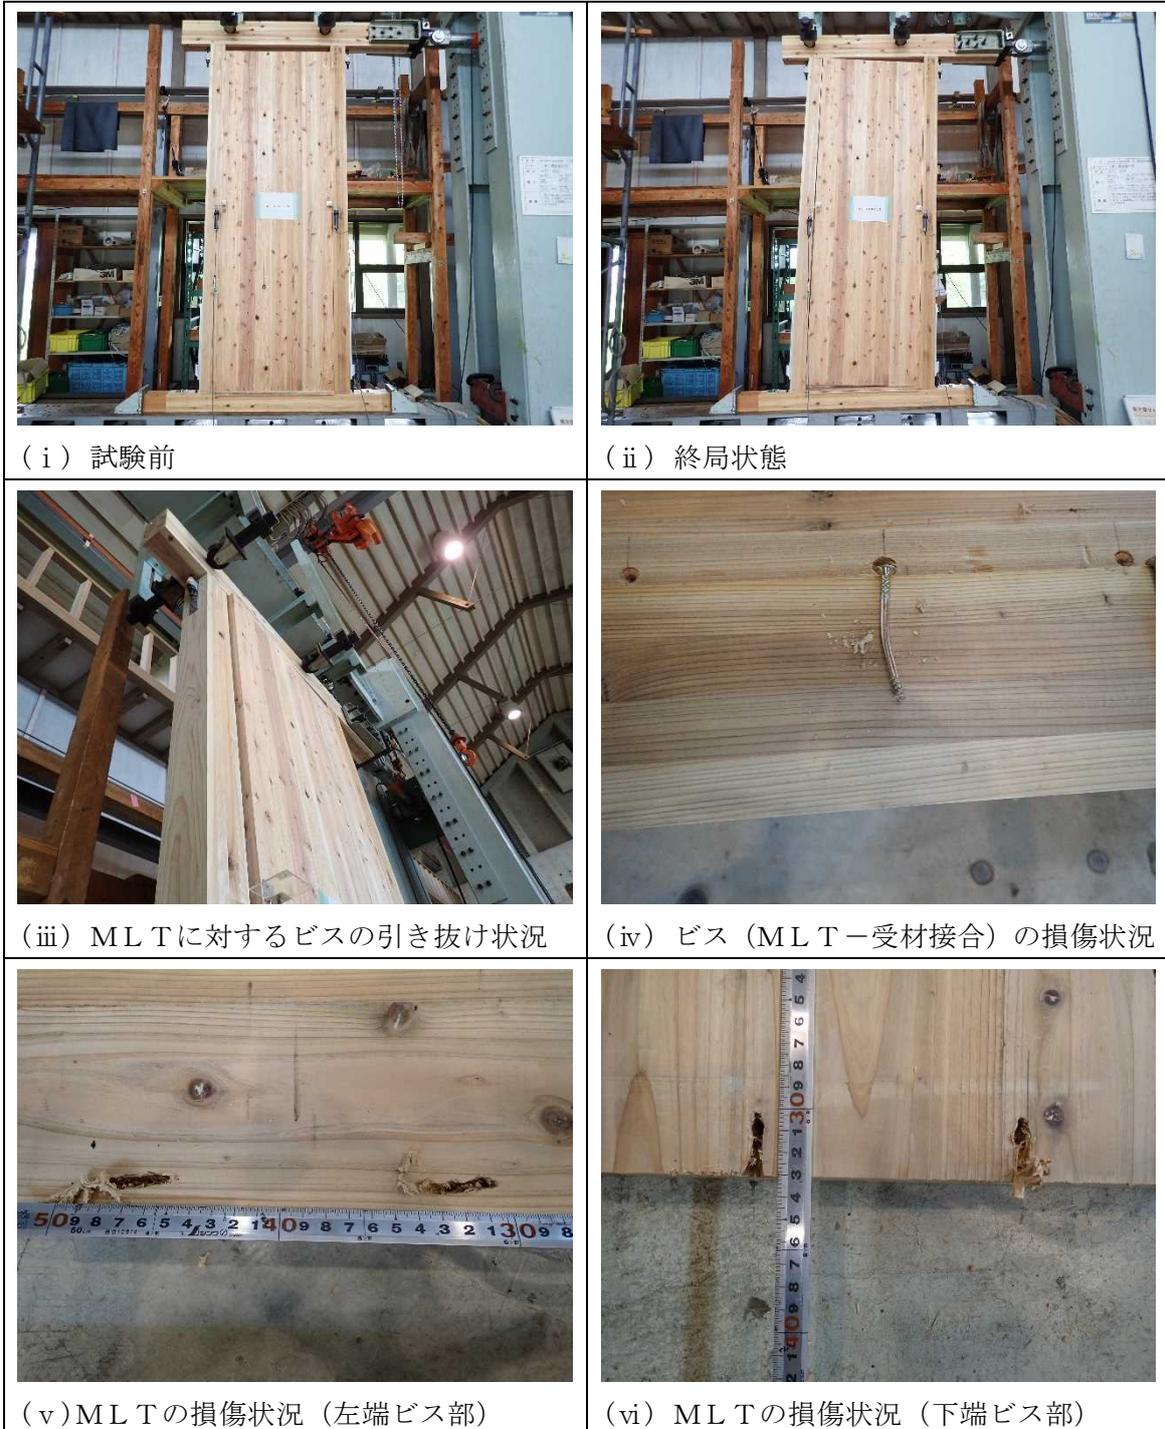
試験体は最大荷重到達後徐々に荷重が低下し、MLT左端においてビスの引き抜けにより終局に至った。また、当該ビスの曲がりや折損、MLTのビス施工部の損傷が見られた。

写真1 標準型－1 試験体の破壊性状

標準型－1 試験体の破壊性状を写真1に示す。

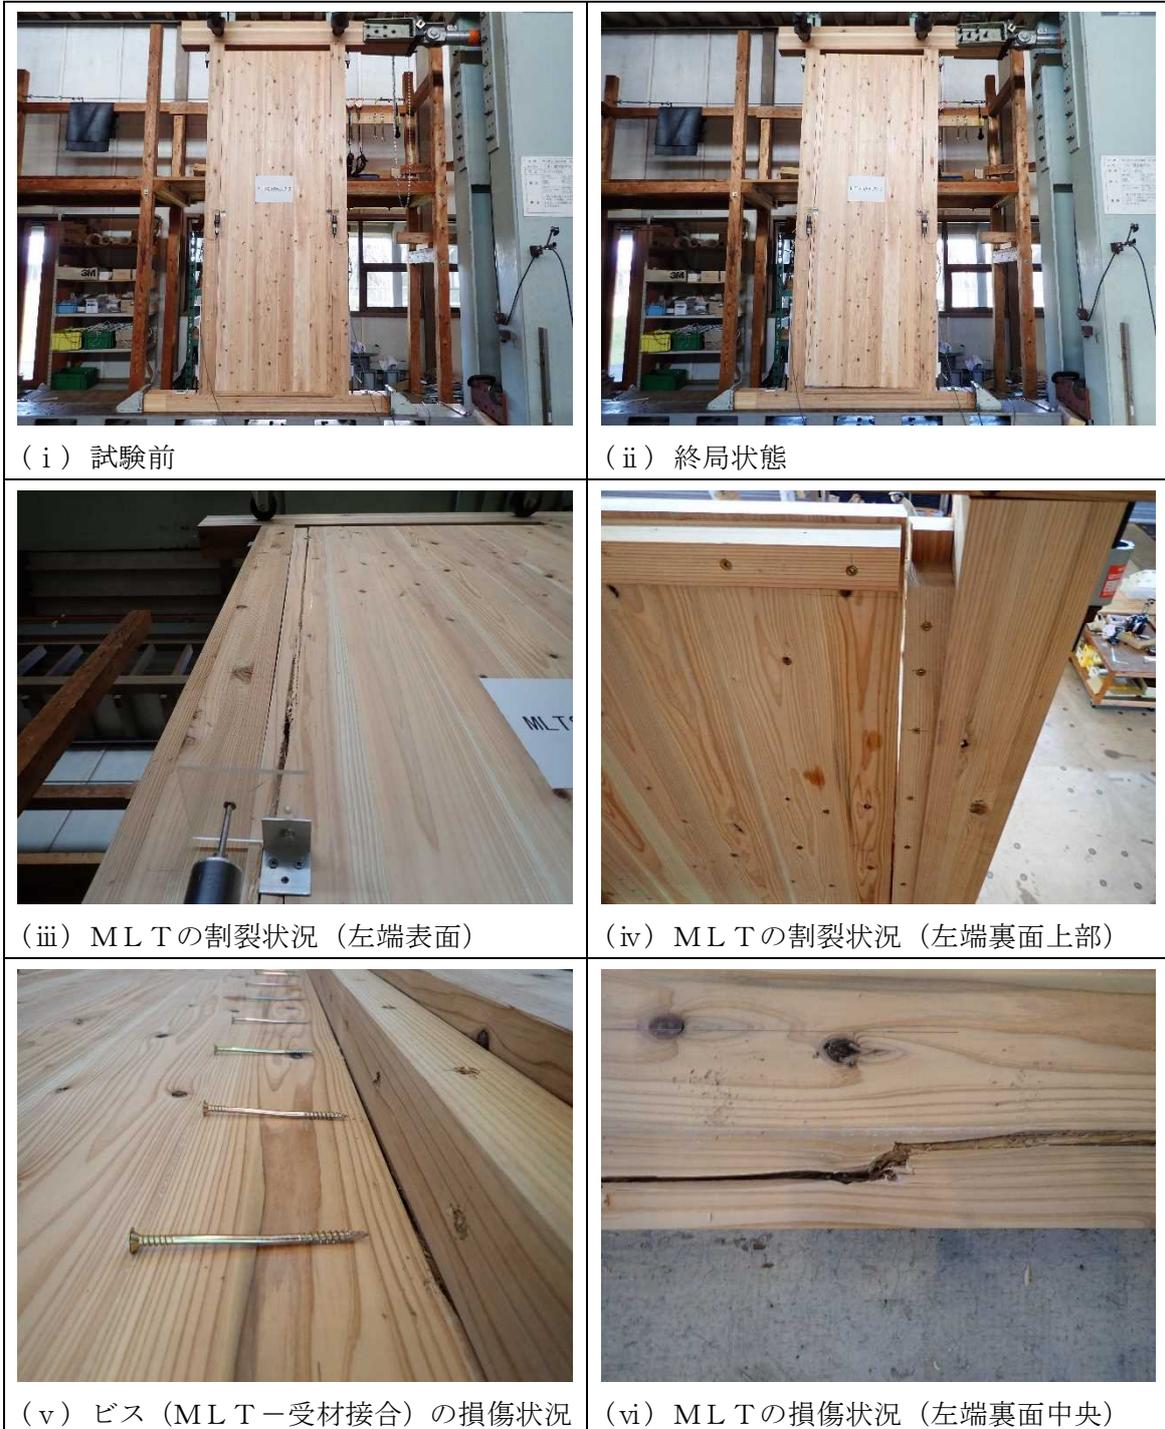
試験体は 1/30rad 時に最大荷重に到達し、その後は大きく荷重が低下した。1/75rad 時にMLT左端上部の幅はぎ部（受材端部とも重なる）からひび割れが生じ、MLT左端中央部付近からその位置がビス部に移り全体が割裂して終局に至った。また、MLTを接合するビスの曲がりが見られた。

写真2 標準型－2 試験体の破壊性状

標準型－2 試験体の破壊性状を写真2に示す。

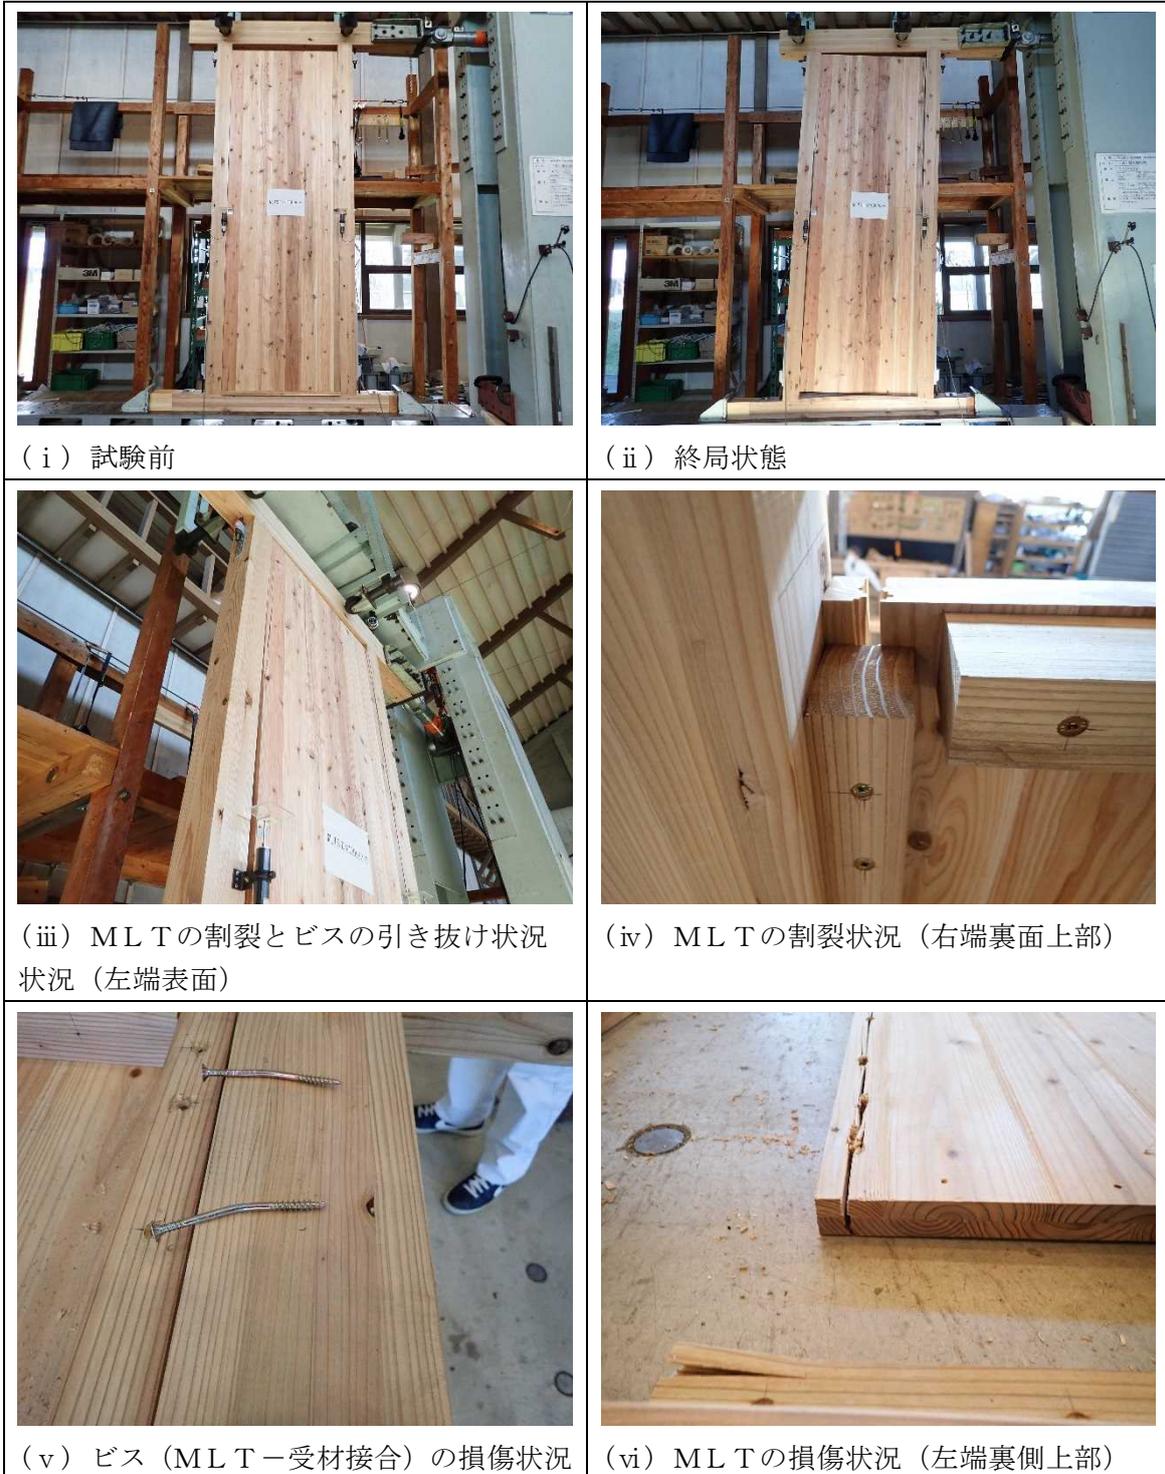
試験体は最大荷重到達後徐々に荷重が低下し、MLT左端においてビスの引き抜けにより終局に至った。1/75rad時にMLT左端上部及び右端上部のビス部からひび割れが生じたが、ひび割れ部分は限定的であった。また、MLTを接合するビスの曲がりが見られた。

写真3 標準型-3 試験体の破壊性状

標準型-3 試験体の破壊性状を写真3に示す。
