写真 17-12(1) 写真観測結果（河川状況） ※参考（R4）

問題・課題	
(17)河川景観の変化

## 【課題No.18】生物生息生育環境の変化

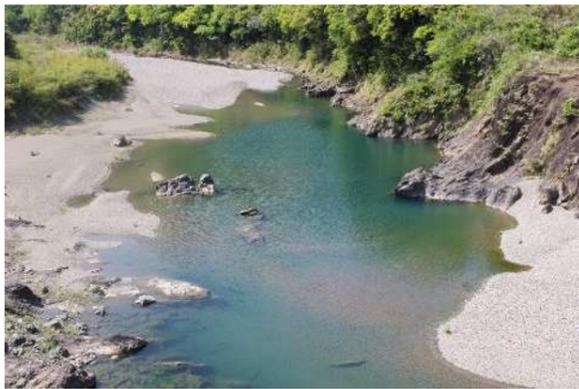
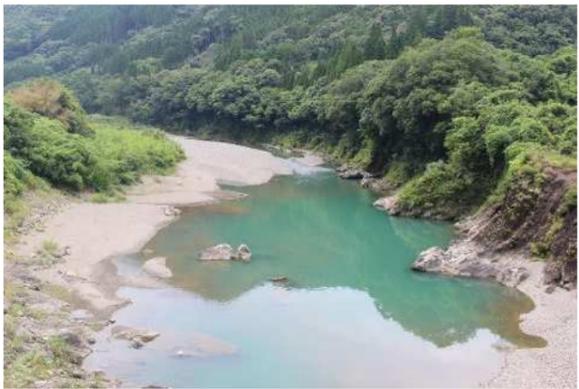
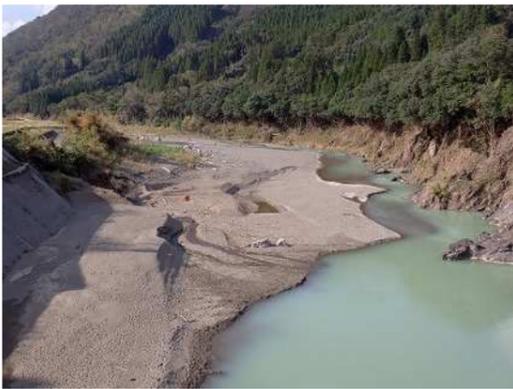
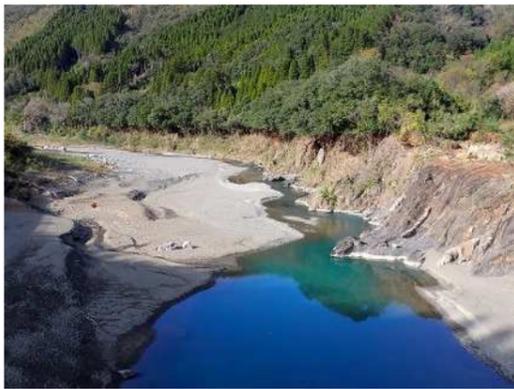
春	夏	秋	冬
No.14' 立石橋 (上流側)

河川景観の変化に関する総合評価：普通レベル【Δ】	
方向性	B ・自然景観は前年度と比較して、特に大きな変化はみられないことから「維持傾向」と評価される。 ・親水景観は前年度と比較して、上椎葉上流親水箇所まで台風などにより埋塞し景観の変化が見られるが、その他の地点では特に大きな変化はみられないことから「維持傾向」と評価される。 ・以上より、「河川景観の変化」の方向性は、維持傾向【B】と評価される。
状態	b ・河川特性評価シートにより状態評価を行った結果、尾前溪谷、鳥の巣トドロ、立石橋上流、立石橋下流の全体の平均は2.0点となり、総合的に「普通状態」と評価される。(令和4年度評価) ・親水景観評価シートにより状態評価を行った結果、坪谷川(牧水公園)、坪谷川(尾鈴山系眺望箇所)、耳川大橋下流の全体の平均は2.8点となり総合的に「良い状態」と評価されるが、WG時に委員から頂いた意見を元に「普通状態」に変更する。※上椎葉上流親水箇所は対象外 ・以上より、「河川景観の変化」の状態は、普通状態【b】と評価される。

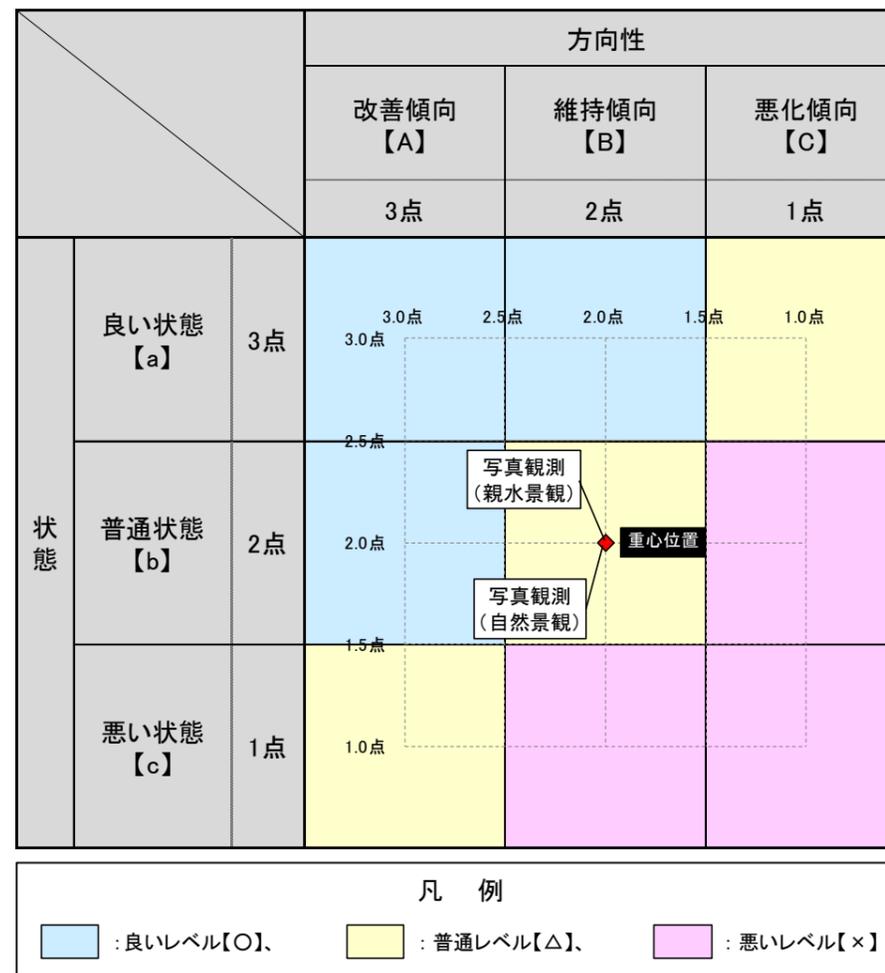
モニタリング項目		方向性				状態			
		ランク	点数	重み付け	点数	ランク	点数	重み付け	点数
17	写真観測(自然景観)	B	2	×1	2	b	2	×1	2
17	写真観測(親水景観)	B	2	×1	2	b	2	×1	2
小計		-	-	×2	4	-	-	×2	4
重心(加重平均)		4/2= 2.0点				4/2= 2.0点

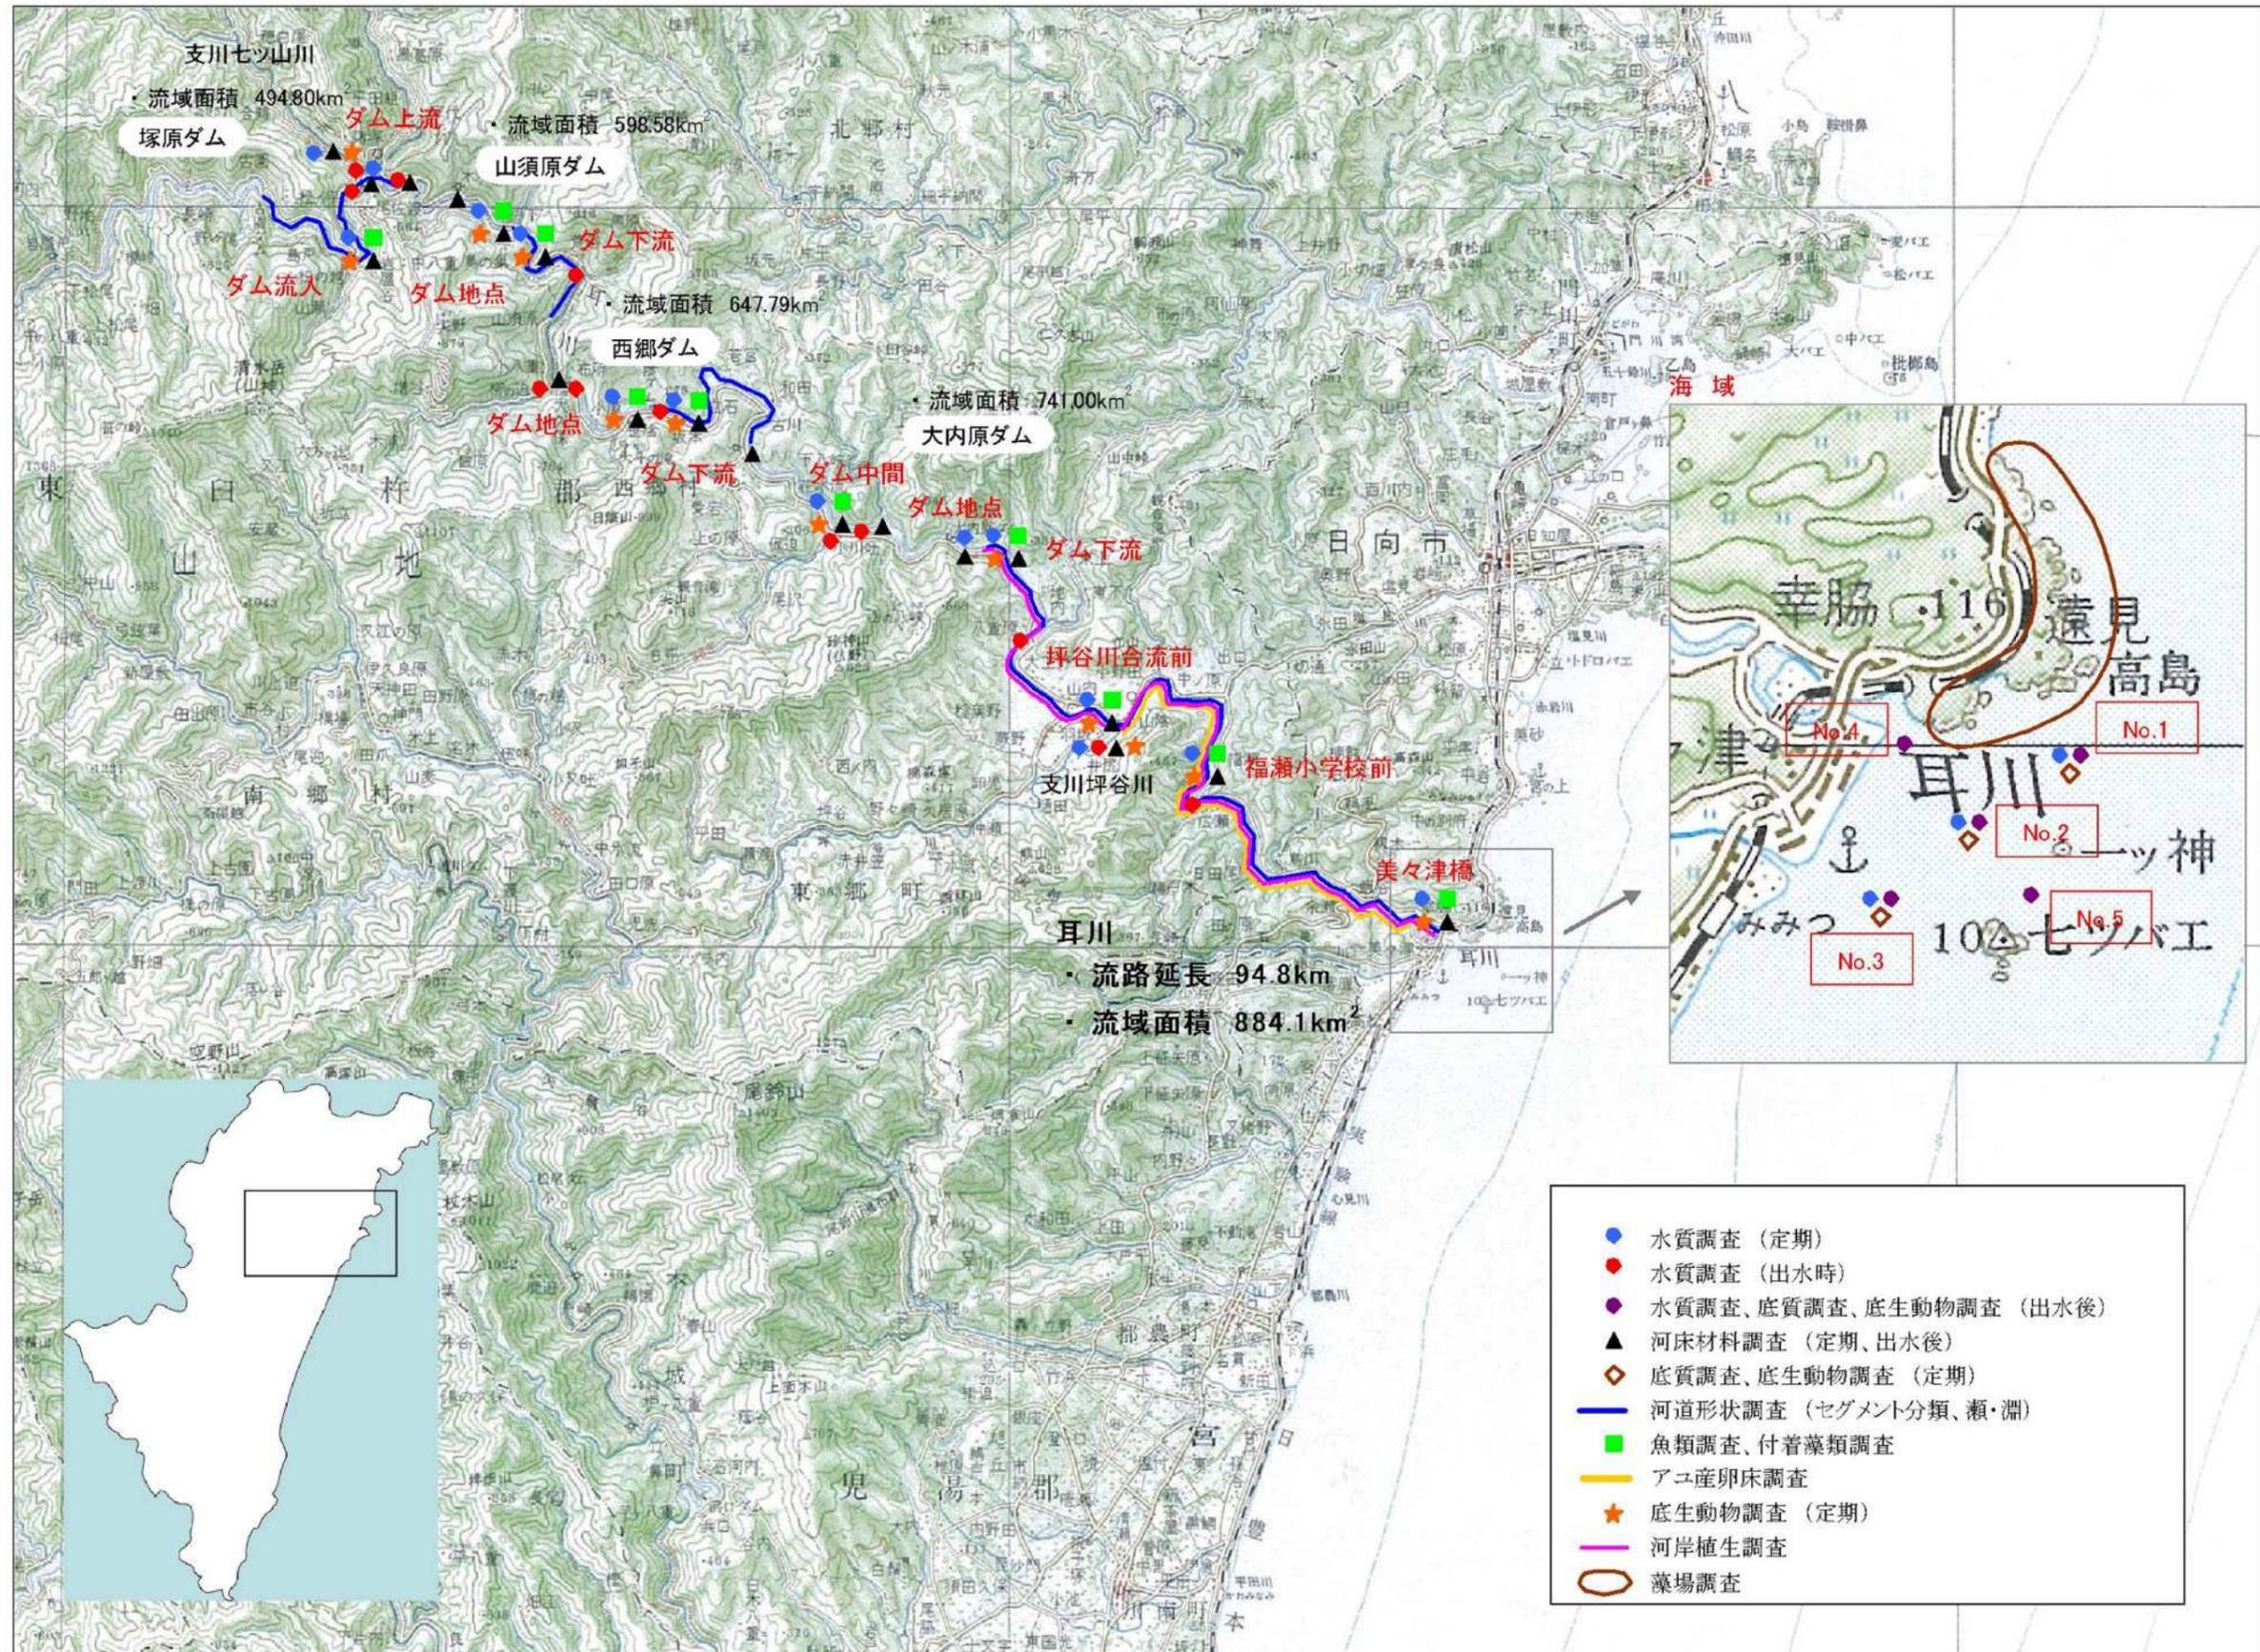
図18-1 水質調査地点位置図

平常時や出水時の水質の現況、経時変化\*や変動範囲を把握することを目的として、水質調査を実施している。定期調査は、平成23年度までは1回/月の頻度で実施していたが、平成24年度からは1回/2ヶ月で実施している。調査地点を図18-1に示す。

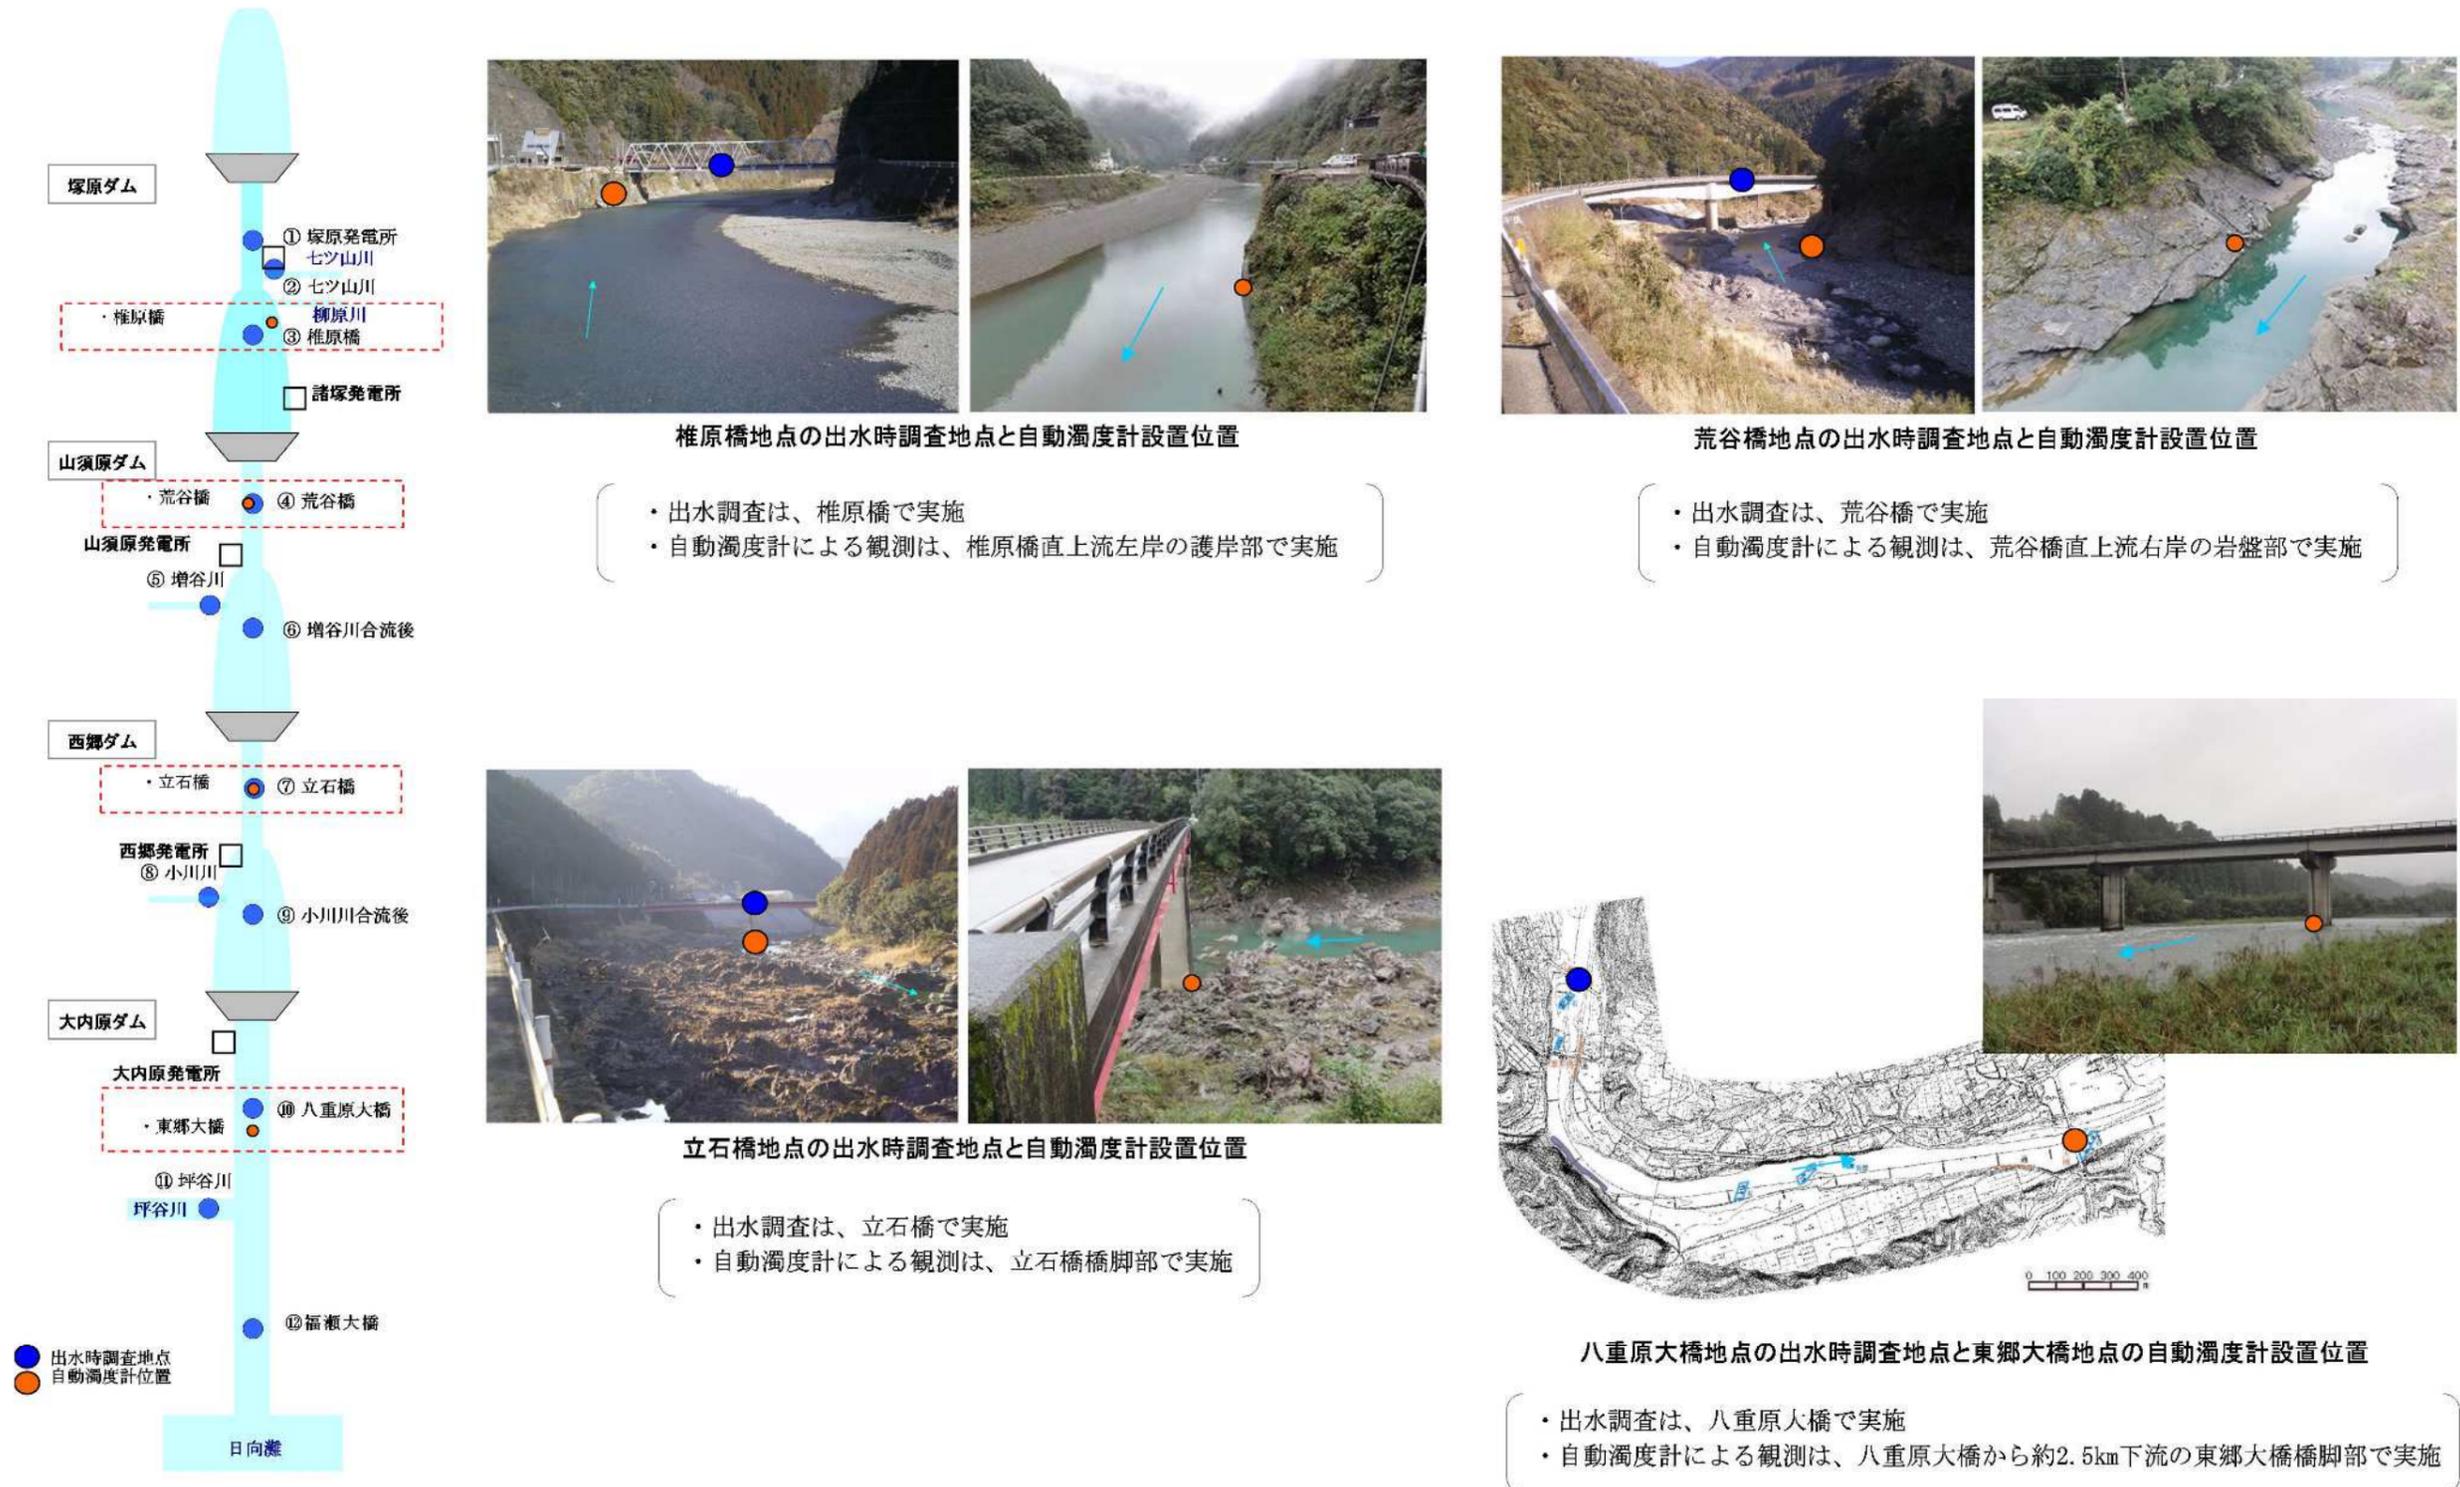
図18-2 出水時水質調査位置

台風出水時において、耳川の12地点で出水時の水質調査を実施している（下図の●印）。

また、自動濁度計は、椎原橋（山須原ダム貯水池上流端）、荒谷橋（山須原ダム下流）、立石橋（西郷ダム下流）、東郷大橋（大内原ダム下流）の4箇所設置している（下図の○印）。

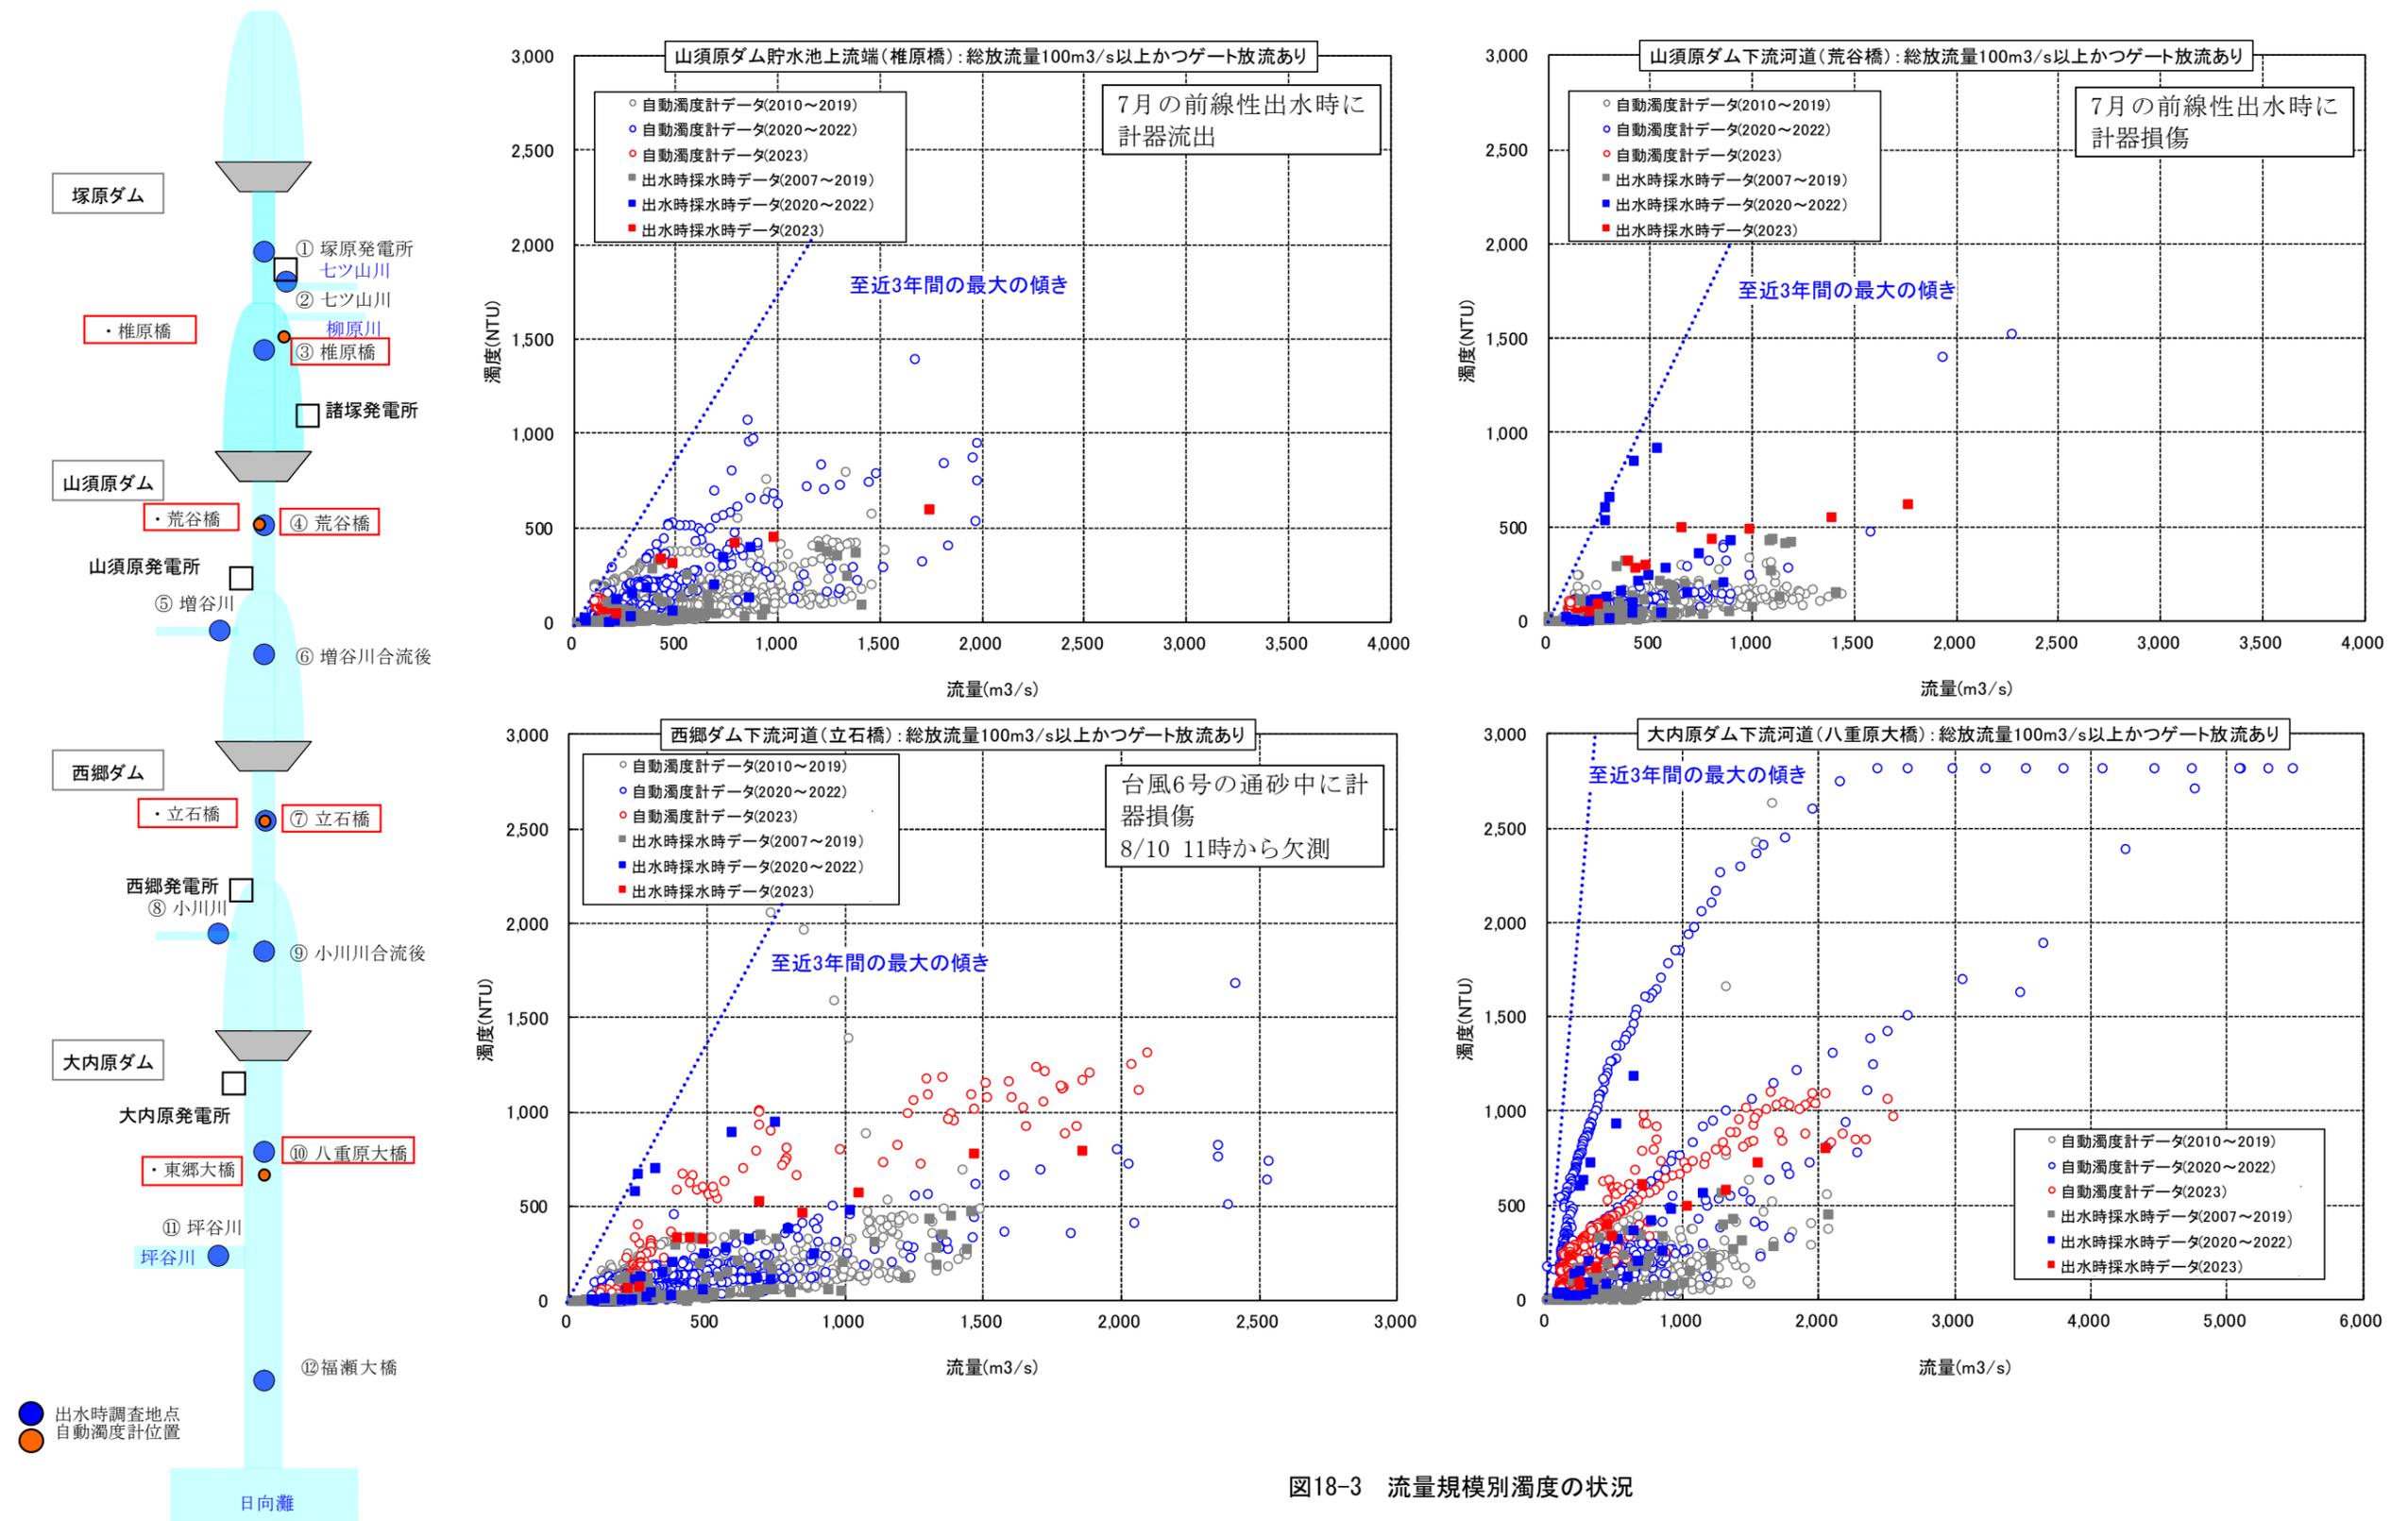
図18-3 流量規模別濁度の状況

水質（流量規模別濁度）の方向性評価は、**図18-3**に示すとおり、**出水時調査結果と自動濁度計による観測結果を用いて、濁度と流量の関係から評価を行う。**

**令和5年度調査で得られた濁度と流量の関係は、椎原橋、荒谷橋、立石橋、八重原大橋で至近3年間の最大の傾きを下回った。**

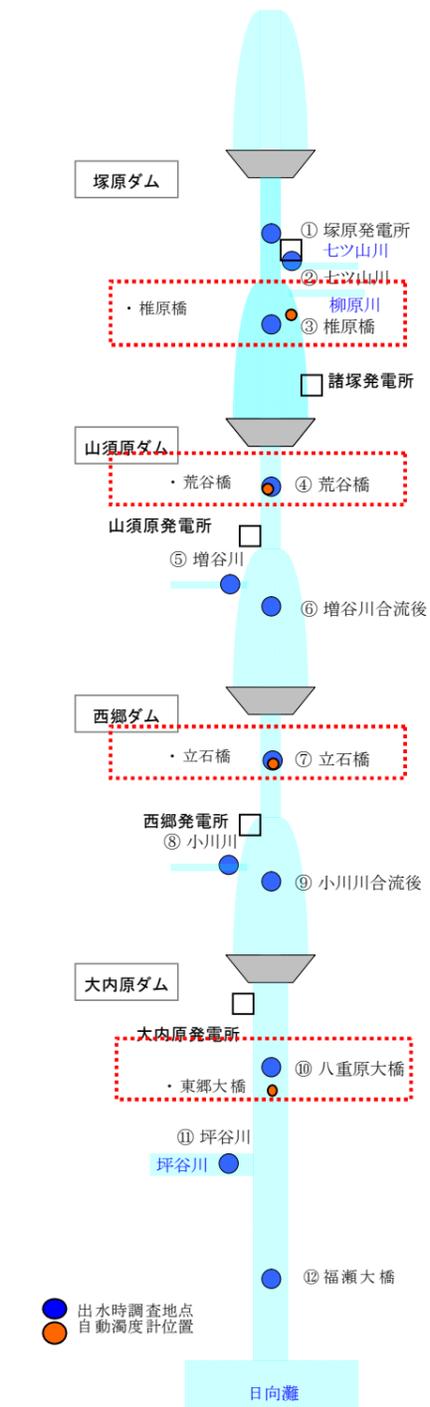
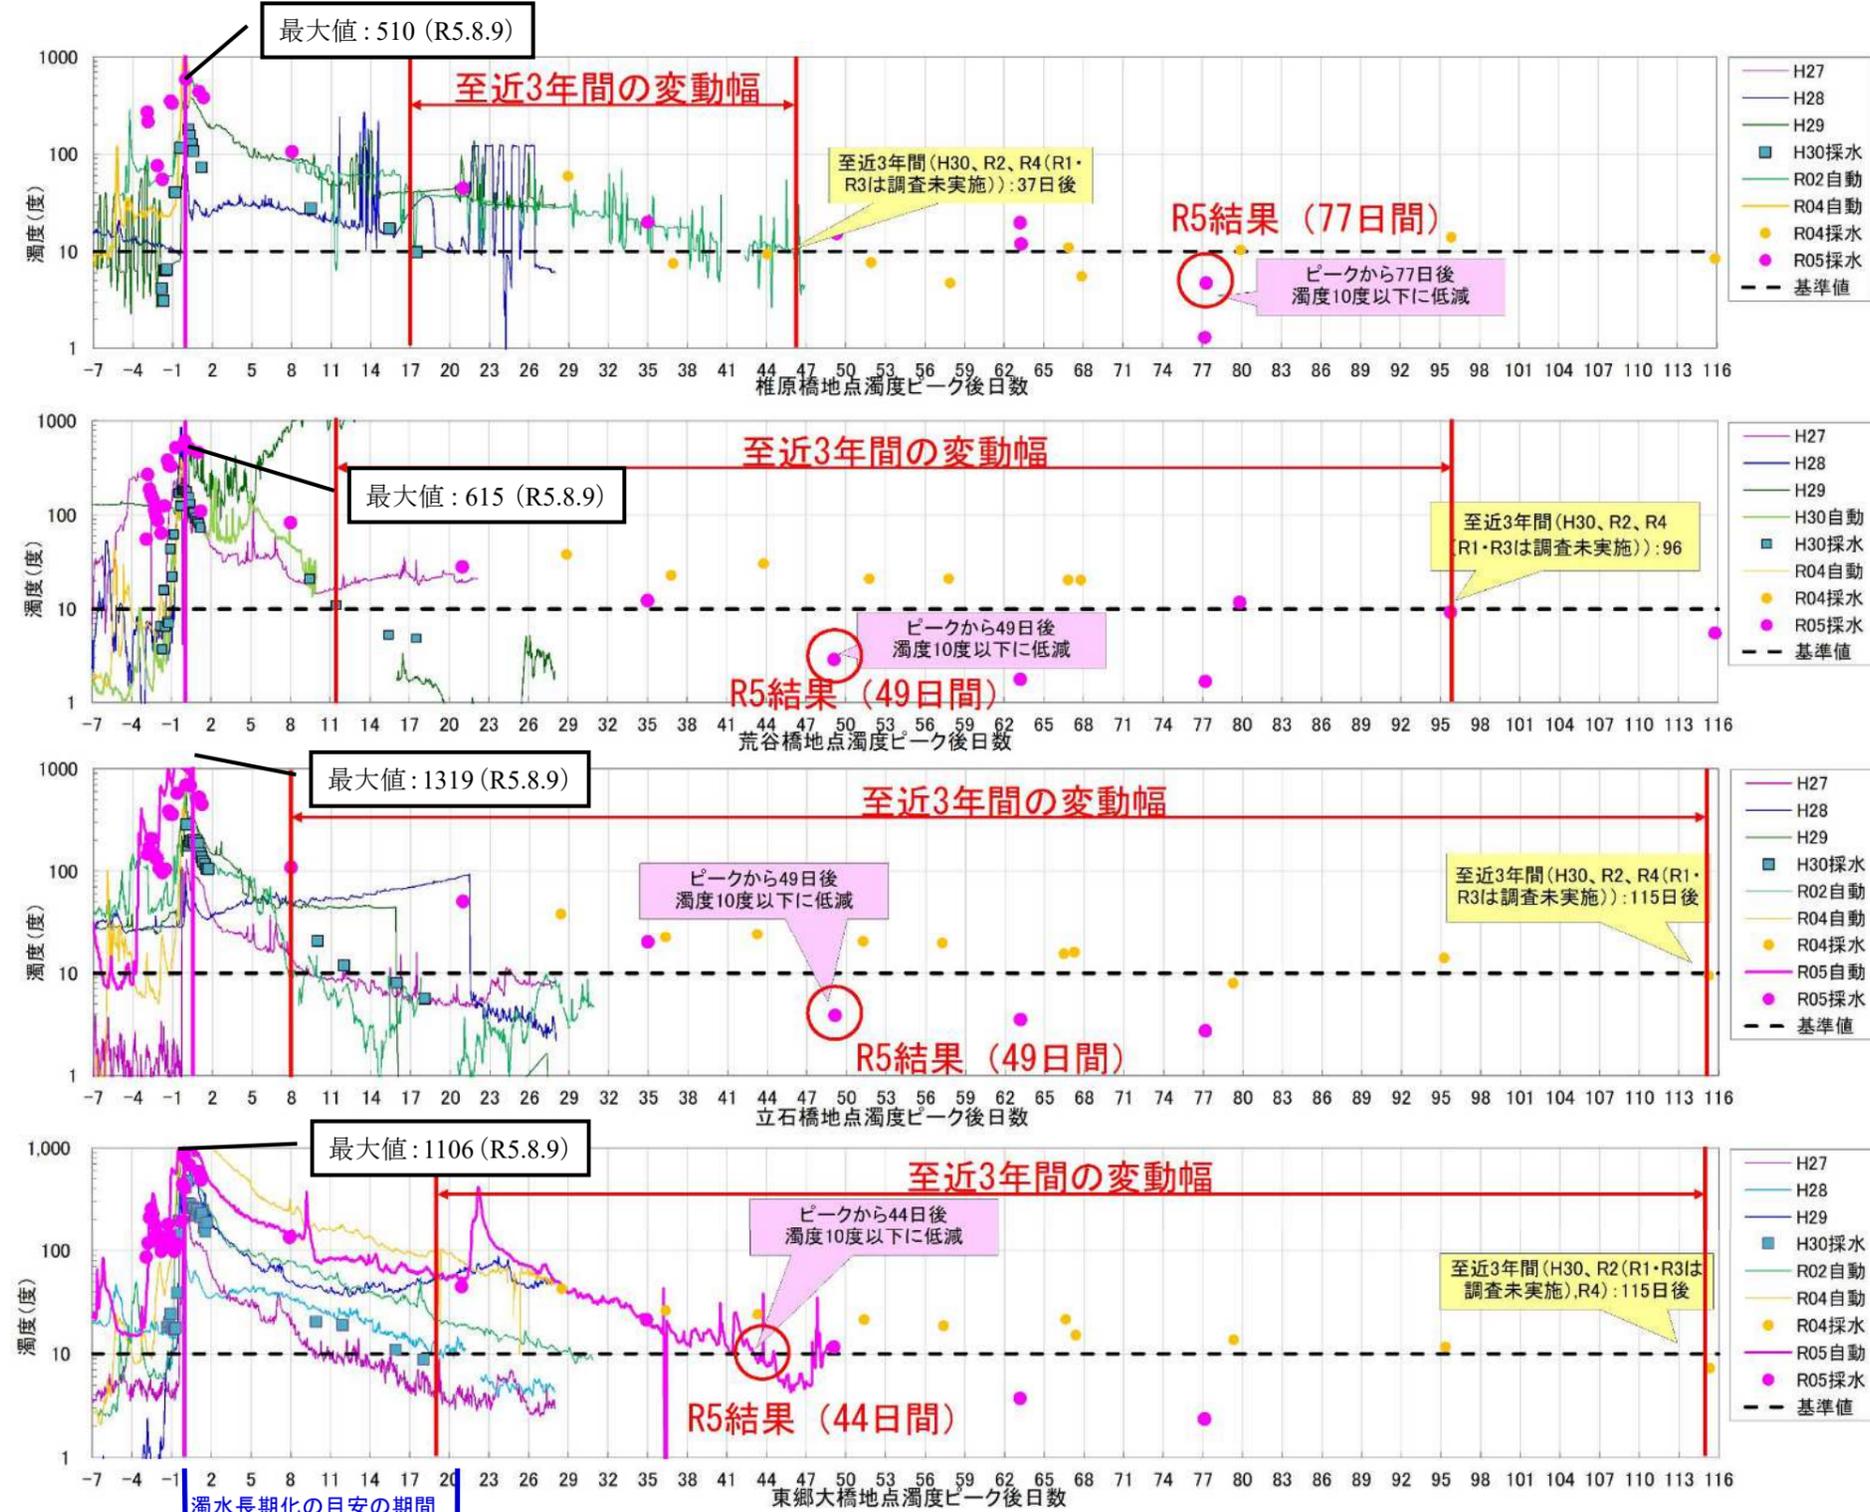
図18-4 濁水長期化の状況

水質（濁水長期化）の方向性評価は、**図18-4に示すとおり、自動濁度計による濁度データを用いて、出水時における濁度ピーク時点から濁度10度（ツ瀬川水系で用いられている濁度基準）まで下がる期間に着目して評価する。**対象洪水は台風6号洪水を対象とした。（椎原橋地点、荒谷橋地点、立石橋地点は、自動濁度計が損傷したことにより欠測が発生した。）

**令和5年度は、濁度ピークから10度以下に低減するまでに、椎原橋で77日、荒谷橋で49日、立石橋で49日、東郷大橋で44日かかっており、濁水長期化の目安の期間（2～3週間：10度以下）を上回っている。**

**令和5年度は、濁水長期化日数は上流の椎原橋地点を除き3地点で短くなっているものの、濁水の長期化の傾向が継続して確認された。**

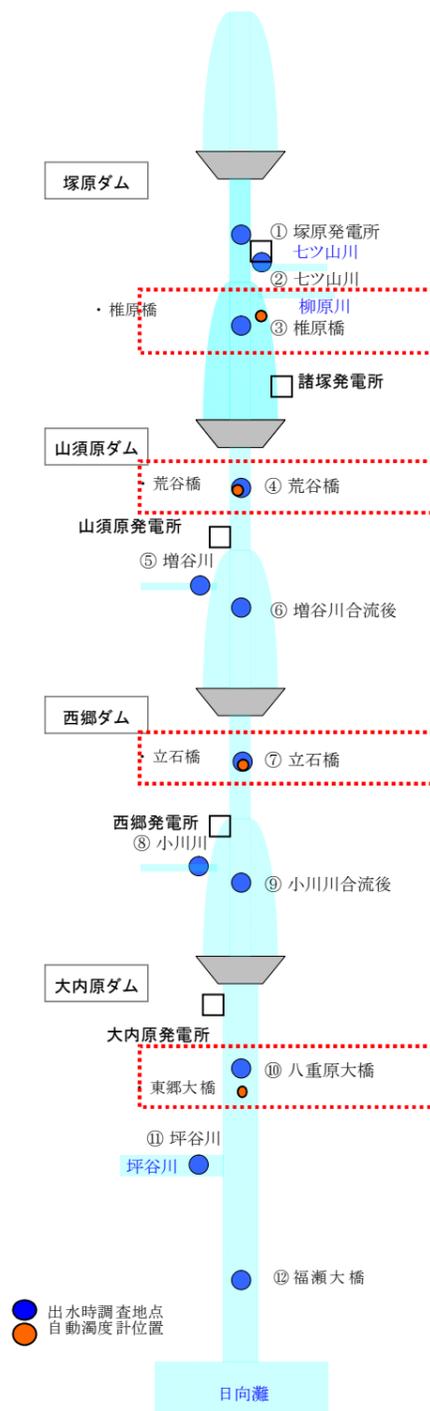
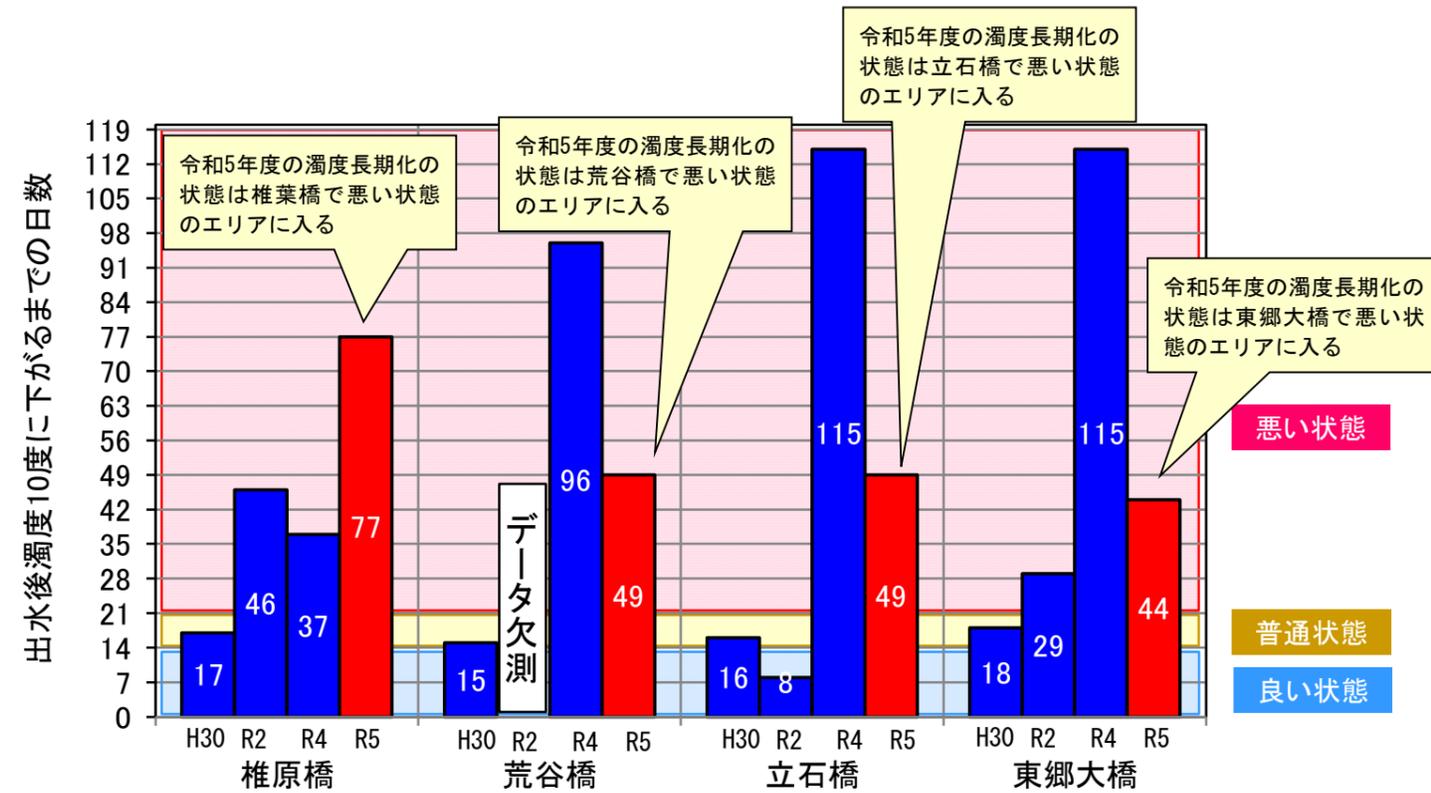
図18-5 濁水長期化の状況

水質（濁水長期化）の状態評価は、出水後の濁水は一般的に2～3週間程度で平常時の状態に回復するといわれることから、**図18-5に示すとおり、2～3週間（14～21日）を「普通状態」とし、それより短い期間の場合は「良い状態」、長い期間の場合は「悪い状態」と設定して、濁度10度（一ツ瀬川水系で用いられている濁度基準）まで下がる期間に着目して評価する。**対象洪水は台風6号洪水とした。

**令和5年度の結果は、椎原橋、荒谷橋、立石橋、東郷大橋で濁水長期化の目安の期間（2～3週間：10度以下）の範囲を上回っている。**

- ① 方向性：出水時の流量規模別濁度は、椎原橋において至近3か年を上回る濁水長期化日数を示していることから「悪化傾向」と評価される。【評価結果：C】（令和元年度、令和3年度は調査未実施）
- ② 状態：椎原橋、荒谷橋、立石橋、東郷大橋で濁水長期化の目安の期間（2～3週間：10度以下）の範囲を上回っていることから、濁水長期化の状態は「悪い状態」と評価される。【評価結果：c】

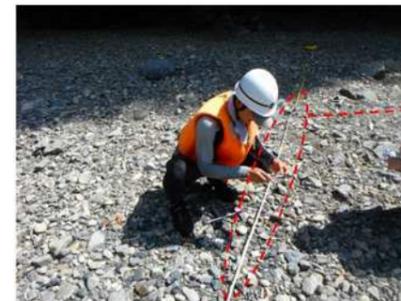
広範囲の河床材料の粒度分布を調査する方法。河床上に巻尺等で直線を張り、一定間隔(河床材料の最大粒径以上)で下にある材料を採取する。

河床上に巻尺等で直線を張り、一定間隔のマークの直下にある材料の粒径を測る方法

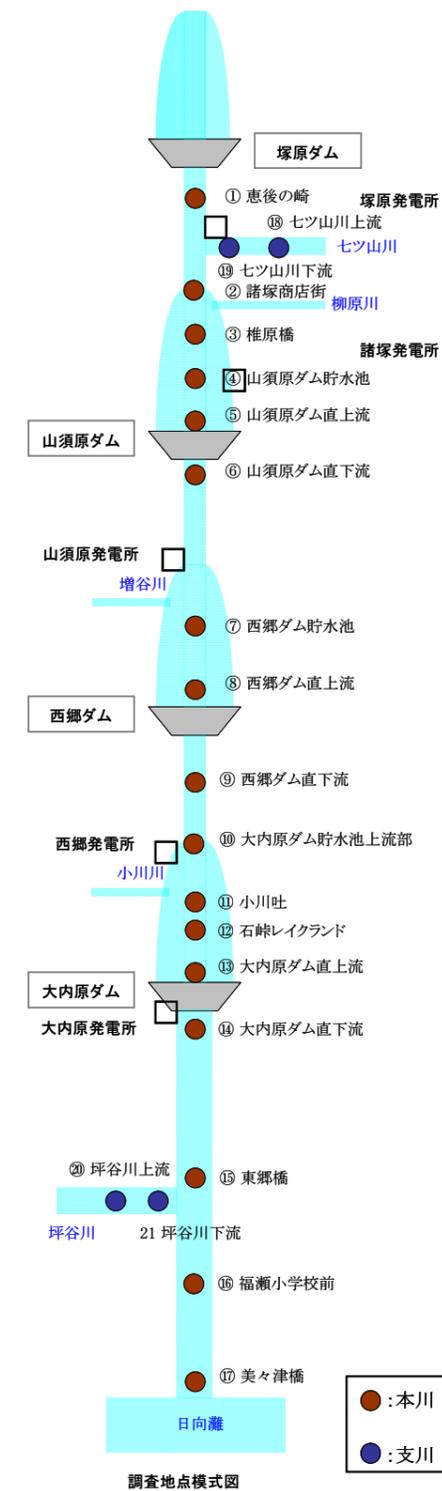
図18-6 河床材料調査概要

細かい土砂の粒度分布を調査する方法。調査範囲(1m×1m)を設定し、範囲内の土砂を採取する。採取した試料は、ふるいを用いて大きさ毎に分類する。

- ① 調査地点に移動(水中は潜水)
- ② 調査の範囲を設定(1m × 1m)
- ③ 範囲内の土砂を採取
- ④ ふるいで大ききごとに分別
- ⑤ 大ききごとの重量を測定

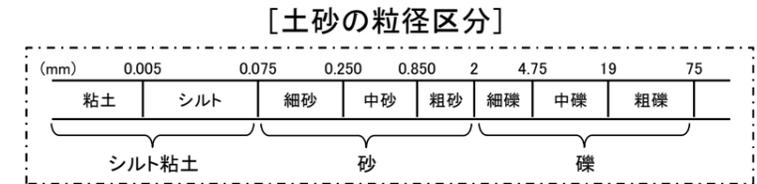
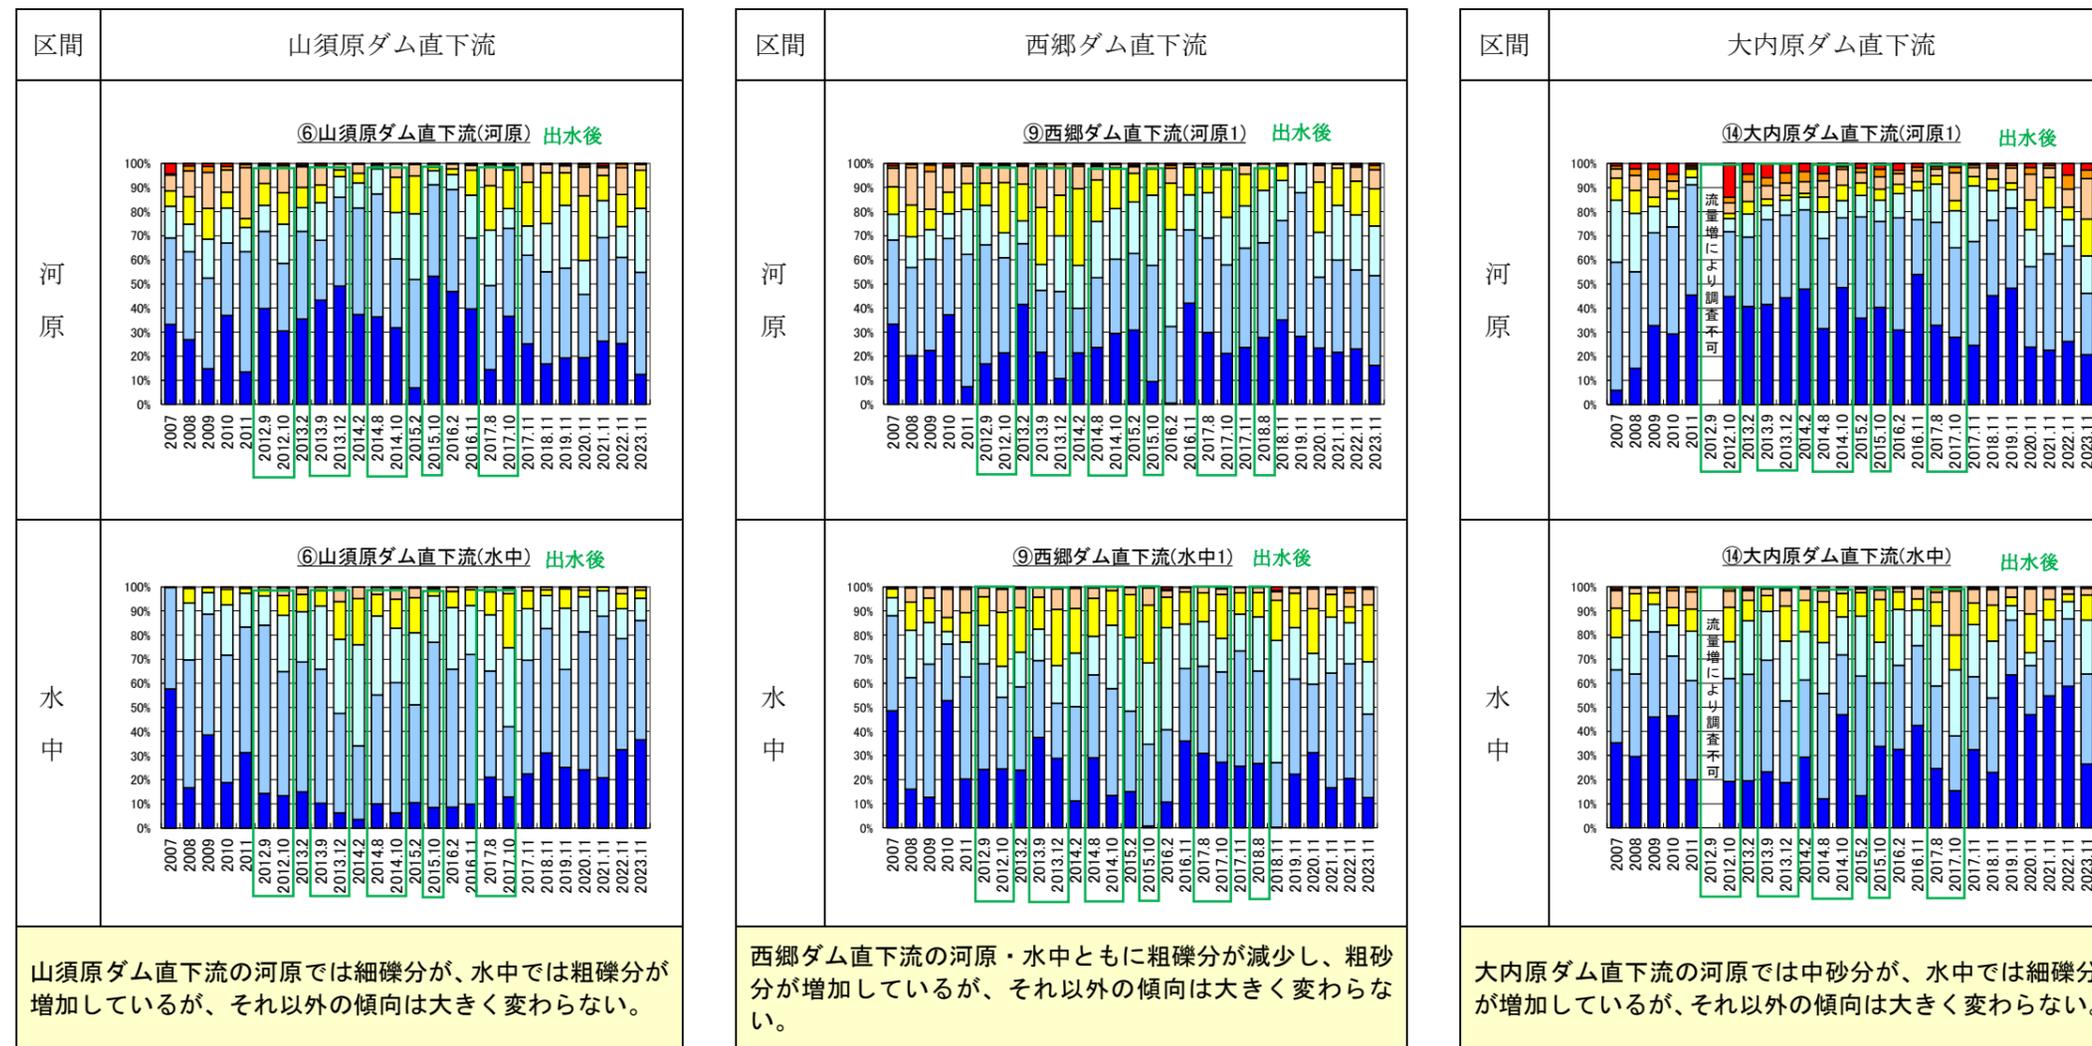
表18-3 ダム上下流の河床材料（粒径分布）の状況

河床材料の方向性評価は、表 18-3 に示すとおり、細かい土砂移動の状況を捉えるために、ダム下流区間の代表箇所（河原・水中）の容積サンプリング結果に着目して、評価する。

令和 5 年度の河床材料の粒度分布は、至近 3 年間（2020～2022（令和 2 年～令和 4 年））と比較すると地点によって変化の違いがあるものの、経年的には変動の範囲内であり大きな変化は見られない。

山須原ダム直下流の河原では細礫分が、水中では粗礫分が増加しているが、それ以外の傾向は大きく変わらない。

西郷ダム直下流の河原・水中ともに粗礫分が減少し、粗砂分が増加しているが、それ以外の傾向は大きく変わらない。

大内原ダム直下流の河原では中砂分が、水中では細礫分が増加しているが、それ以外の傾向は大きく変わらない。

- ① 方向性：河床材料の粒度分布は、各河川区間ともに大きな変化が見られないことから、方向性は「維持傾向」と評価される。【評価結果：B】
- ② 状態：河床材料の状態は、漁協ヒアリングの結果、複数の漁協から「悪い状態」の回答を得たことから「悪い状態」と評価される。【評価結果：c】

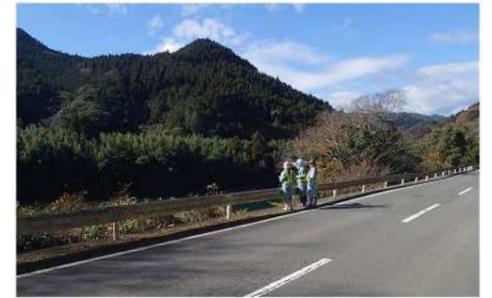
河道形状調査実施状況

河道特性の分類、瀬・淵の分布状況の経年的な変化を把握するため、貯水池・河川における河道形状調査を2007年度から実施している。

河道形状調査は、塚原ダム下流～河口の範囲（約57km）で、出水期後（10月以降）に年1回実施している。

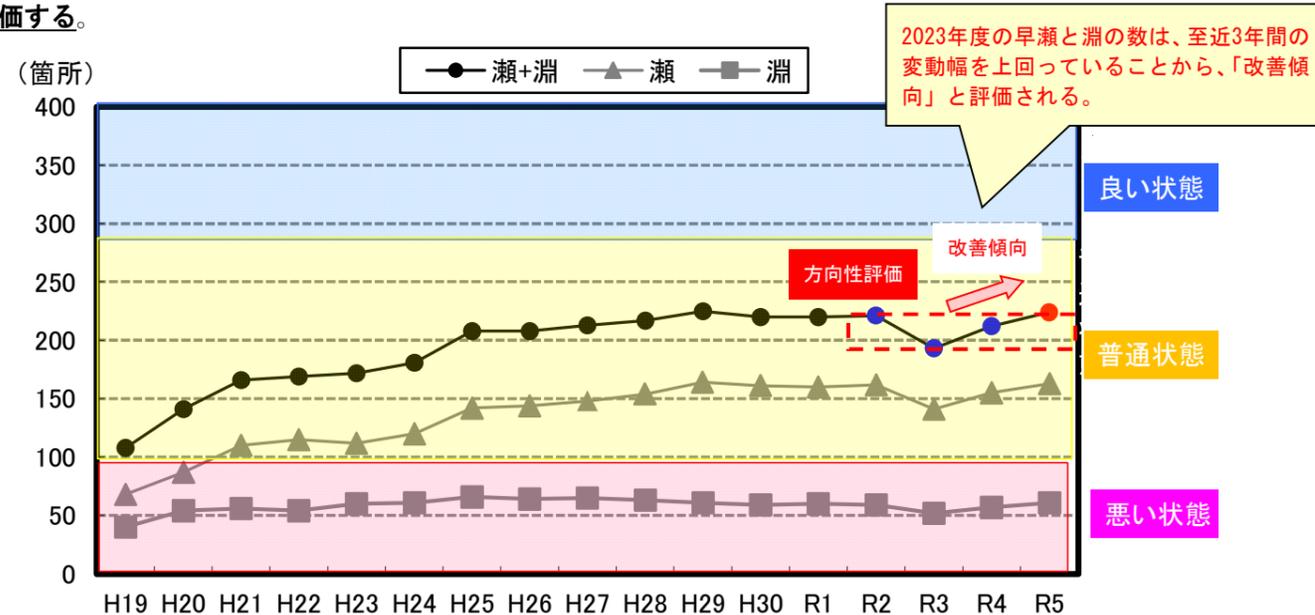
図 18-7 瀬・淵の数の経年推移 (平成19年度～令和5年度)

河道形状の方向性評価は、図18-7に示すとおり、瀬・淵の箇所数について、至近3年間の変動幅と比較して評価する。

令和5年度の河道形状の方向性は、瀬+淵の数は至近3年間（令和2年度～令和4年度）の変動幅を上回っている。

河道形状の状態評価は、平成19年度～令和3年度の瀬と淵の合計箇所数の平均値及び平均値の50%増減値との比較により評価する。

- ① 方向性：令和5年度の早瀬と淵の数は、至近3年間（令和2年度～令和4年度）の変動幅を上回ることから、「改善傾向」と評価される。【評価結果：A】
- ② 状態：河道形状の状態は、基準値（平成19年度～令和3年度の瀬と淵の合計箇所数の平均値）の50%増減幅内あることから「普通状態」と評価される。【評価結果：b】
