写真 17-12(1) 写真観測結果（河川状況） ※参考（R4）

問題・課題	
(17)河川景観の変化

## 【課題No.18】生物生息生育環境の変化

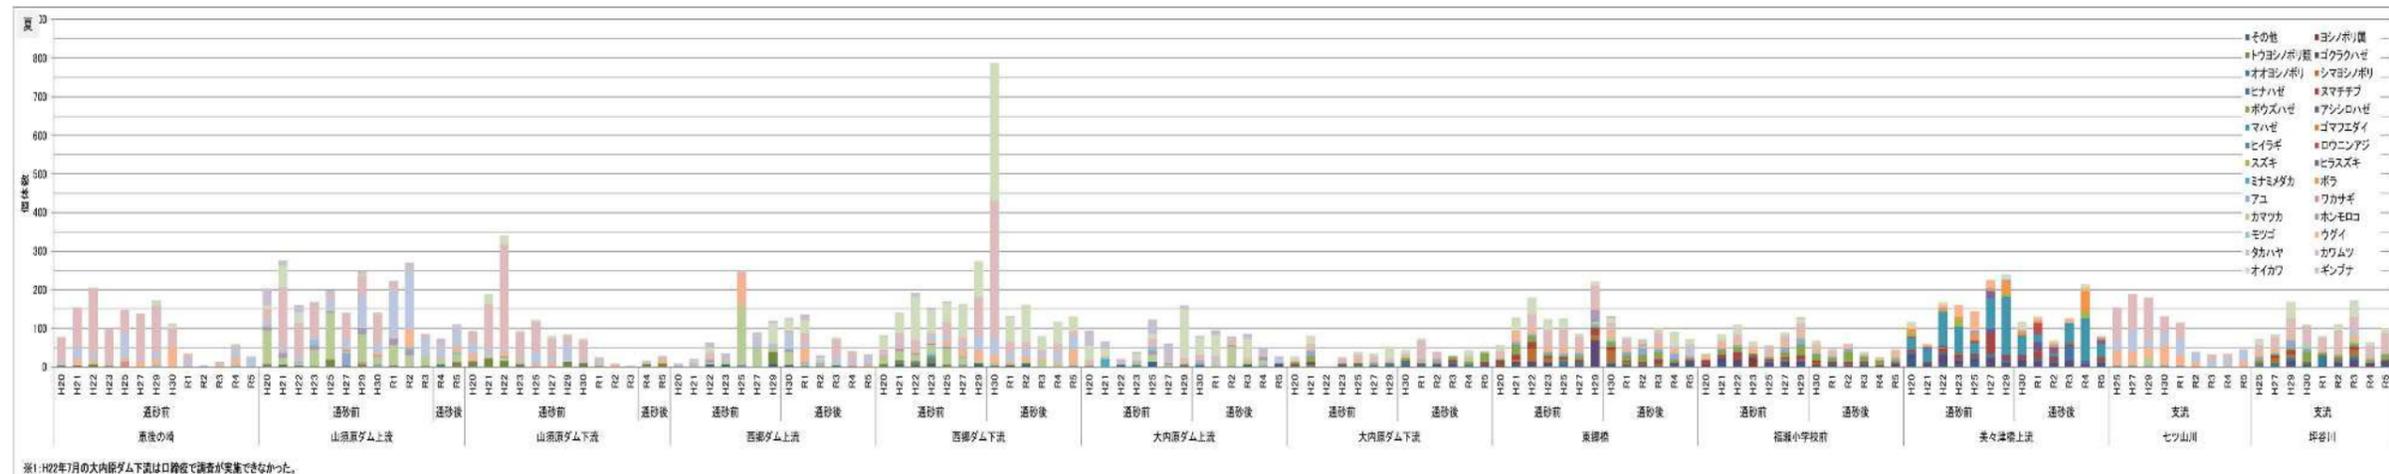
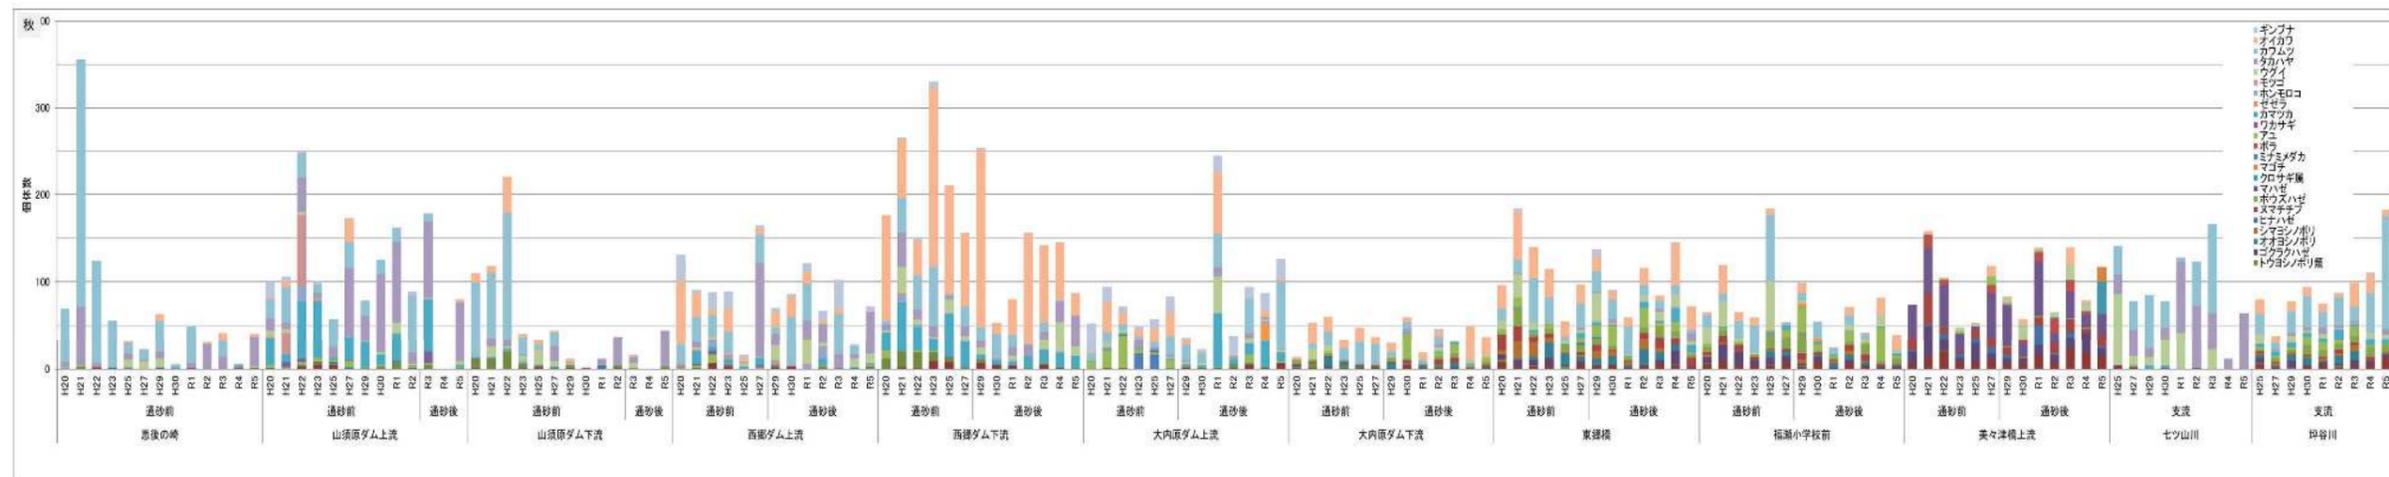
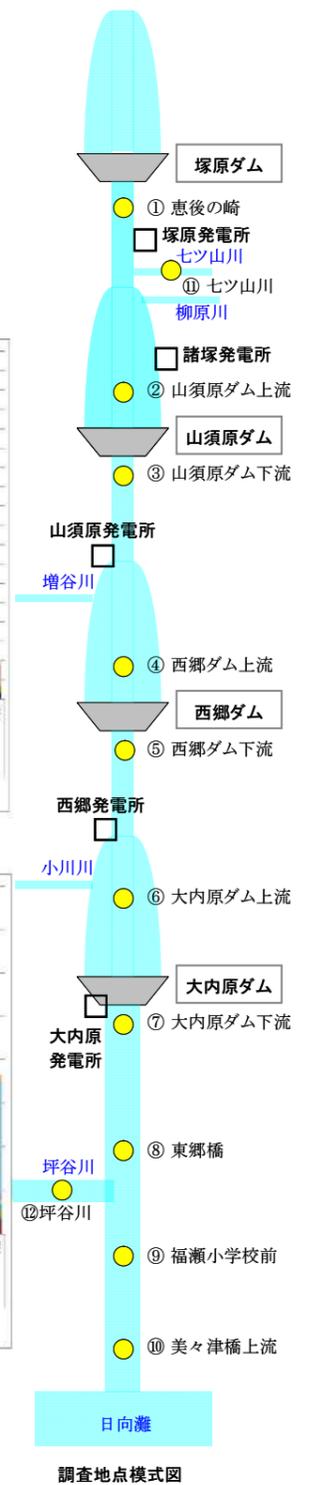
図18-9 魚類調査の結果概要

平成20年度から令和5年度までの調査で確認されている魚類は合計72種となっている。この内、環境省レッドリスト又は宮崎県レッドリスト掲載種は18種となっている。

優占種は、上流からタカハヤ・カラムツ→オイカワ→マハゼと遷移しており、令和5年度も同様の傾向を示している。

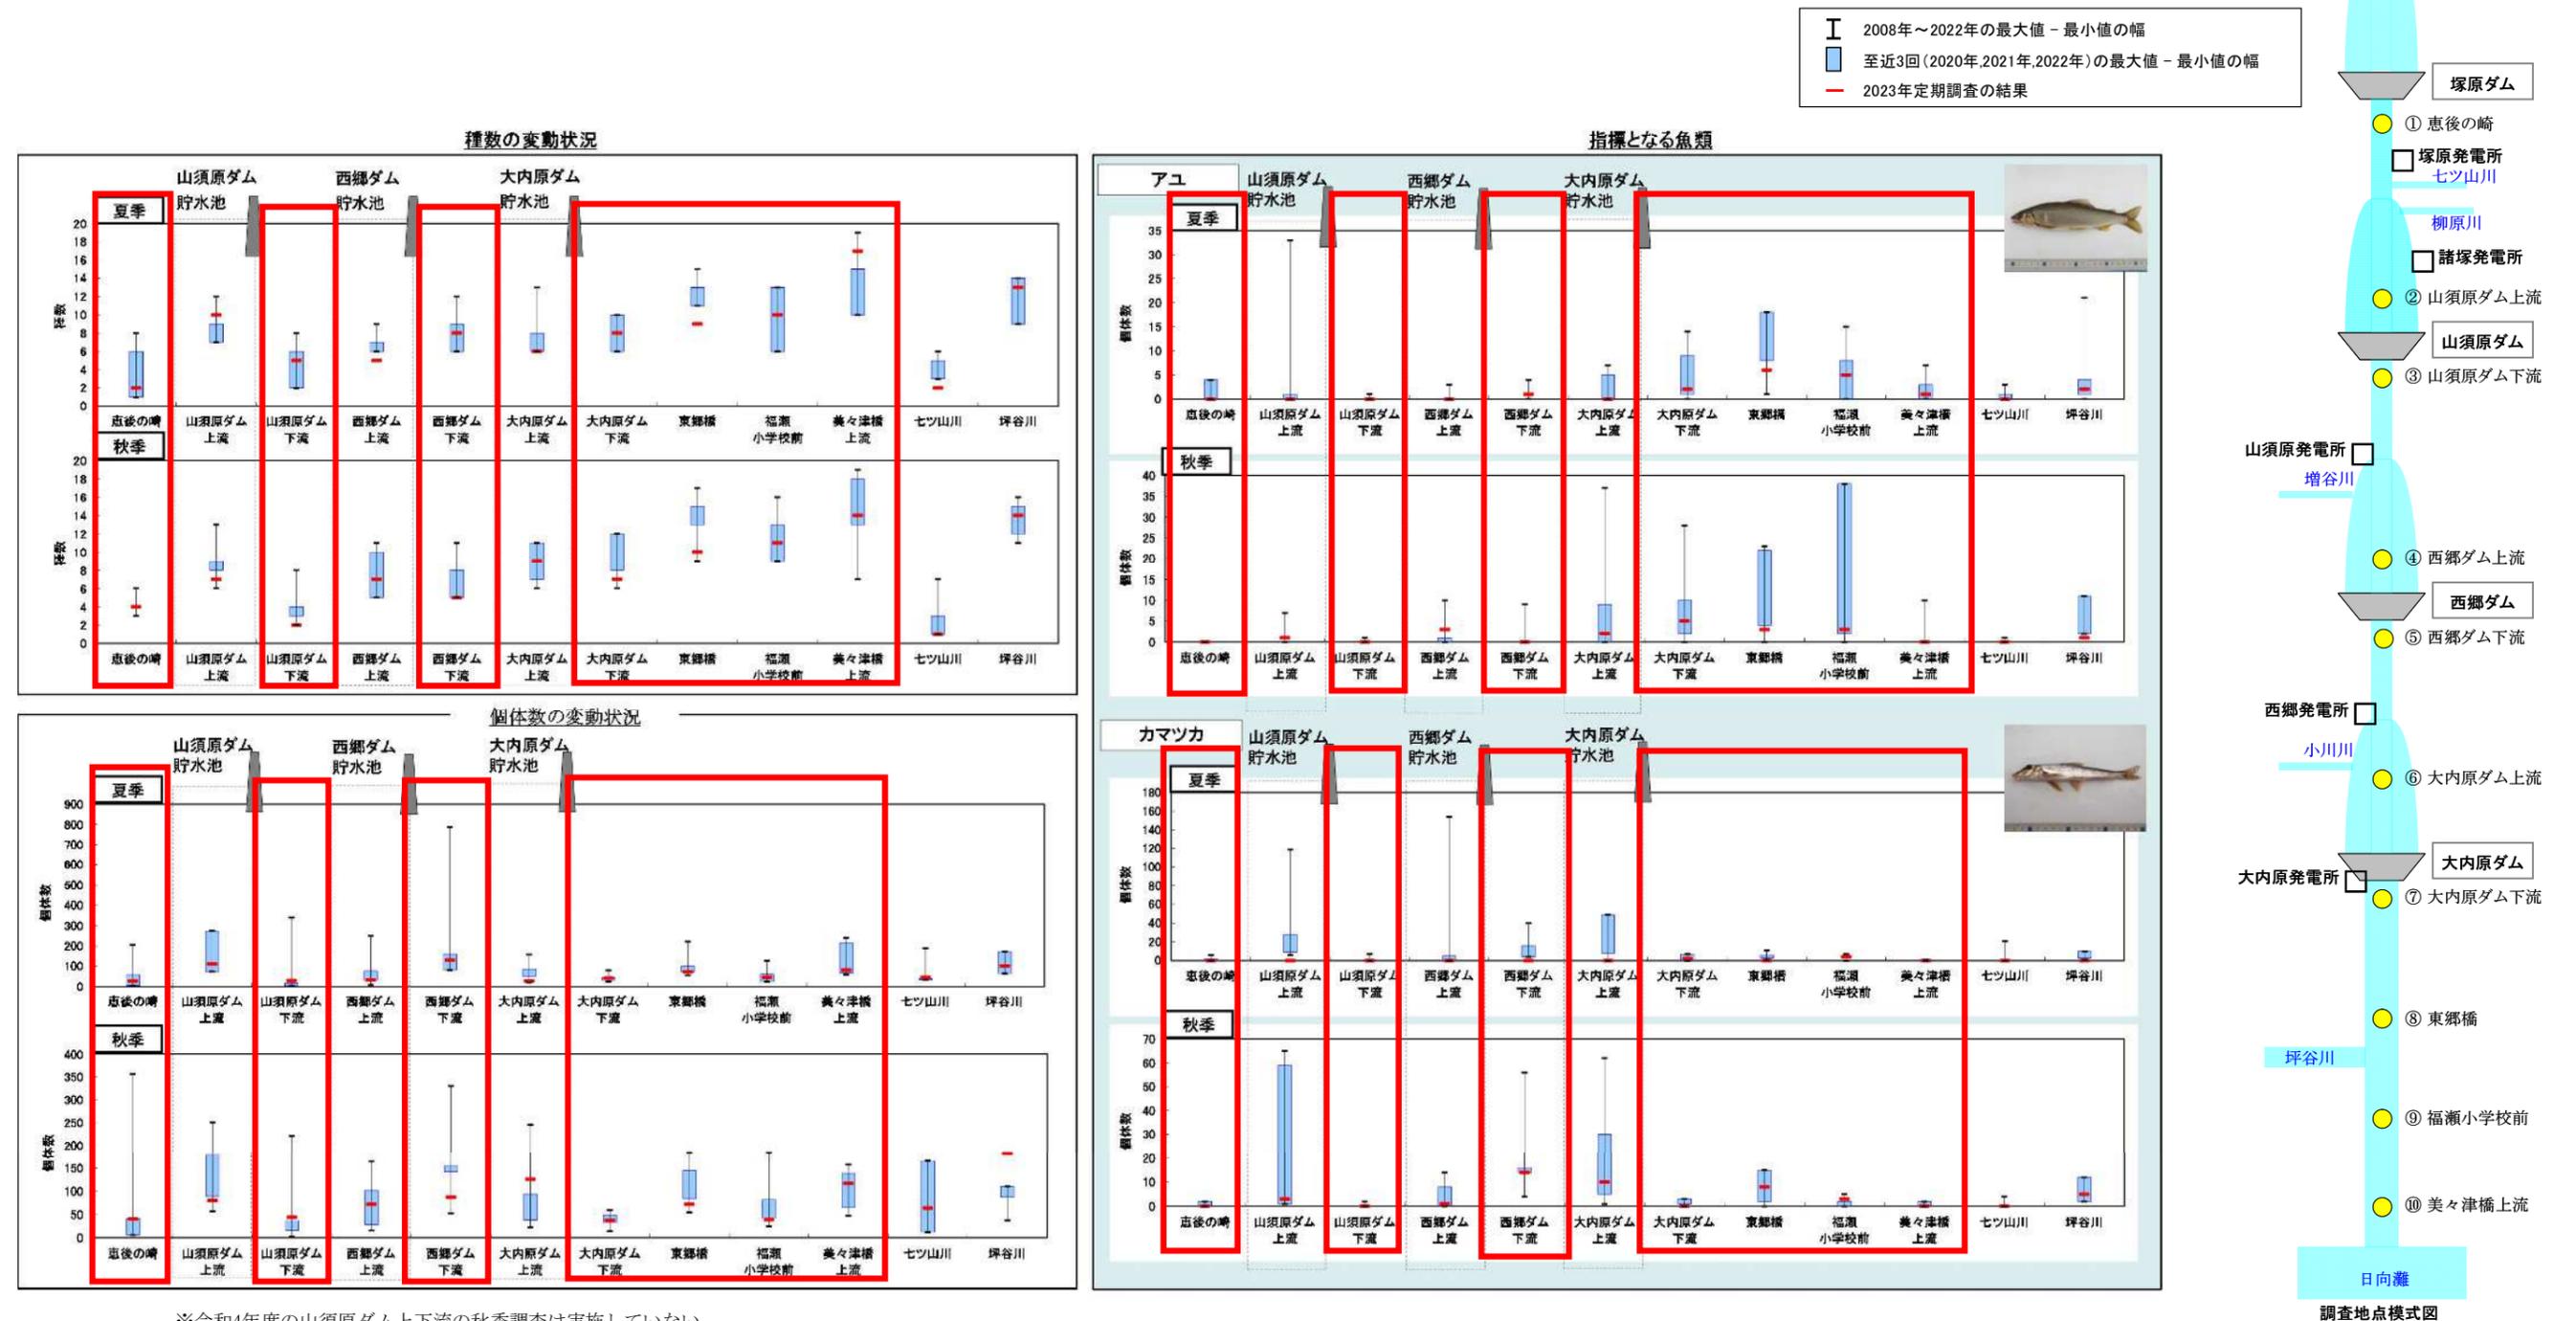
図18-10 魚類生息状況の評価

魚類の方向性評価は、**図18-10**に示すとおり、**魚類全体の種数・個体数、アユ（個体数）、カマツカ（個体数）**に着目して評価する。

**魚類全体の種数は、至近3回の調査結果と比較すると、美々津橋上流（夏季）で増加傾向が、山須原ダム下流（秋季）、大内原ダム下流（秋季）、東郷橋（秋季）で減少傾向が確認されたがそれ以外は変動幅の範囲内にある。**

**魚類全体の個体数は、山須原ダム下流（夏季）、山須原ダム下流（秋季）で増加傾向が、西郷ダム下流（秋季）、東郷橋（秋季）、福瀬小学校（秋季）で減少傾向が確認されたが、それ以外は変動幅の範囲内にある。**

**アユの個体数は、至近3回の調査結果と比較すると、東郷橋（夏季・秋季）で減少傾向が確認されたが、それ以外は変動幅の範囲内にある。**

**カマツカの個体数は、至近3回の調査結果と比較すると、福瀬小学校（夏季・秋季）で増加傾向が、西郷ダム下流（夏季）、大内原ダム下流（秋季）、東郷橋（夏季）で減少傾向が確認されたが、それ以外は変動幅の範囲内にある。**

- ① 方向性：魚類の方向性は、アユやカマツカの個体数については、アユは福瀬小学校前、カマツカは東郷橋にて既往最大を記録したものの、その他地点ではほとんどが至近3年間（2020年度～2022年度（令和2年度～令和4年度））の変動幅の範囲内であること及びアユの産卵床についても同様の傾向であることから、総合的に「維持傾向」と評価される。【評価結果：B】
- ② 状態：魚類の状態は、指標種のアユ・カマツカの個体数割合から「悪い状態」と評価される。【評価結果：c】

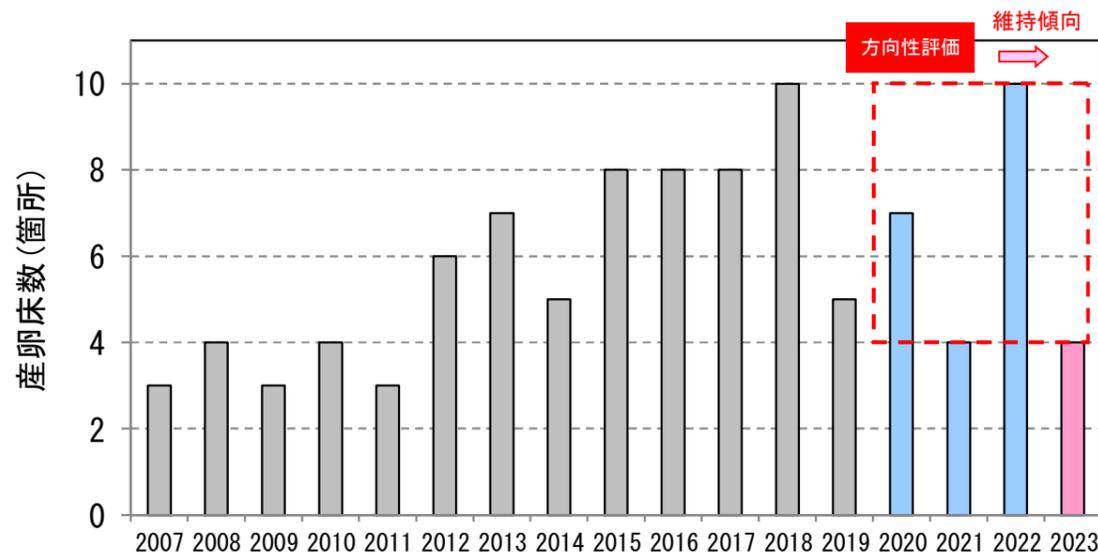
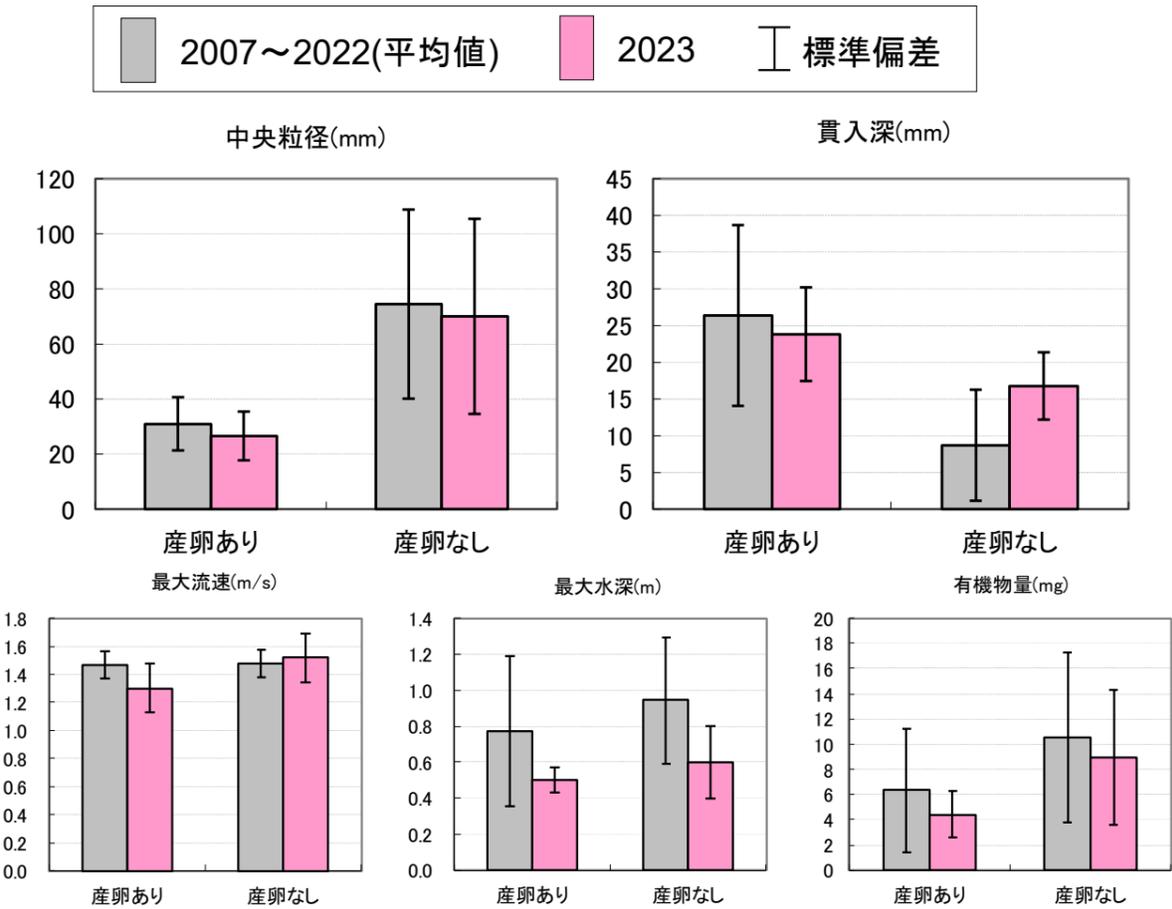
図18-11 アユ産卵床の評価

アユ産卵床の方向性評価は、図18-11に示すとおり、坪谷川合流点～河口までの区間における産卵床の箇所数について、至近3年間（2020年度～2022年度（令和2年度～令和4年度））の変動幅と比較して評価する。

2023年度（令和5年度）のアユの産卵床は、至近3年間（2020年度～2022年度（令和2年度～令和4年度））の変動の範囲内であった。アユは粒径が小さく、河床の硬さが軟らかい場所で産卵することがわかっており、令和5年度においても同様の傾向であった。

項目	内容
最大流速(m/s)	瀬の最大流速。流速は発電放流により頻繁に変化する。
最大水深(m)	瀬の最大水深。流速は発電放流により頻繁に変化する。
中央粒径(mm)	面積格子法から得られた中央粒径
貫入深(mm)	一定の力(5kgの重りを30cmの高さから落下)で直径5cmの円盤を底質に押し当てたときの貫入深
有機物量(mg)	2cm×2cm×礫5個の付着物の強熱減量

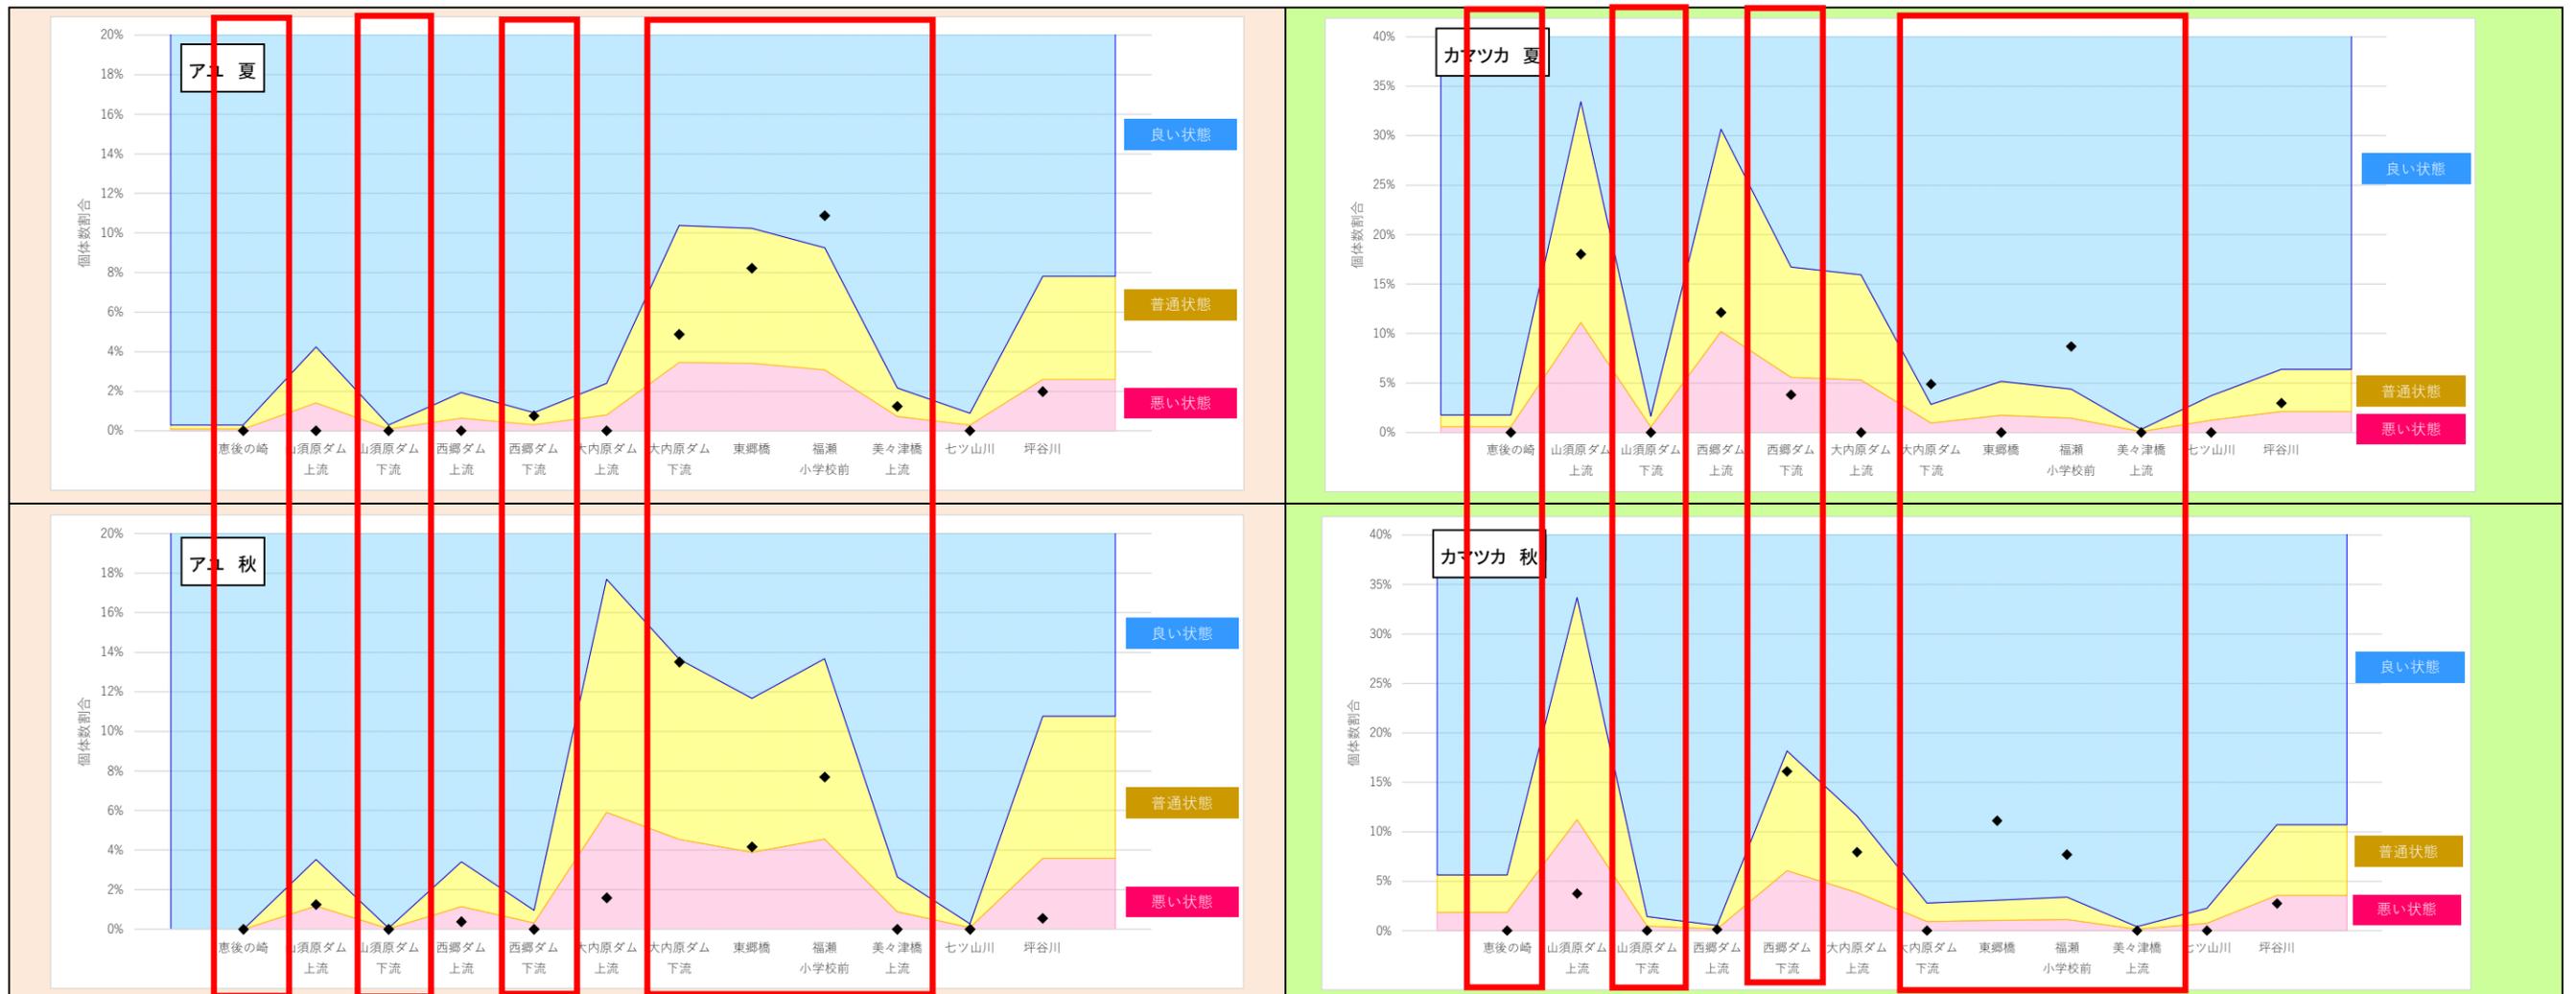
魚類の状態評価は、これまでの調査結果をもとにアユ・カマツカの全個体数(夏季・秋季)に占める割合を基準値 (H20~R3平均値の50%増減を普通状態)として評価する。

河道内の調査地点7地点の調査結果から悪い状態が最多であるため、悪い状態と評価される。

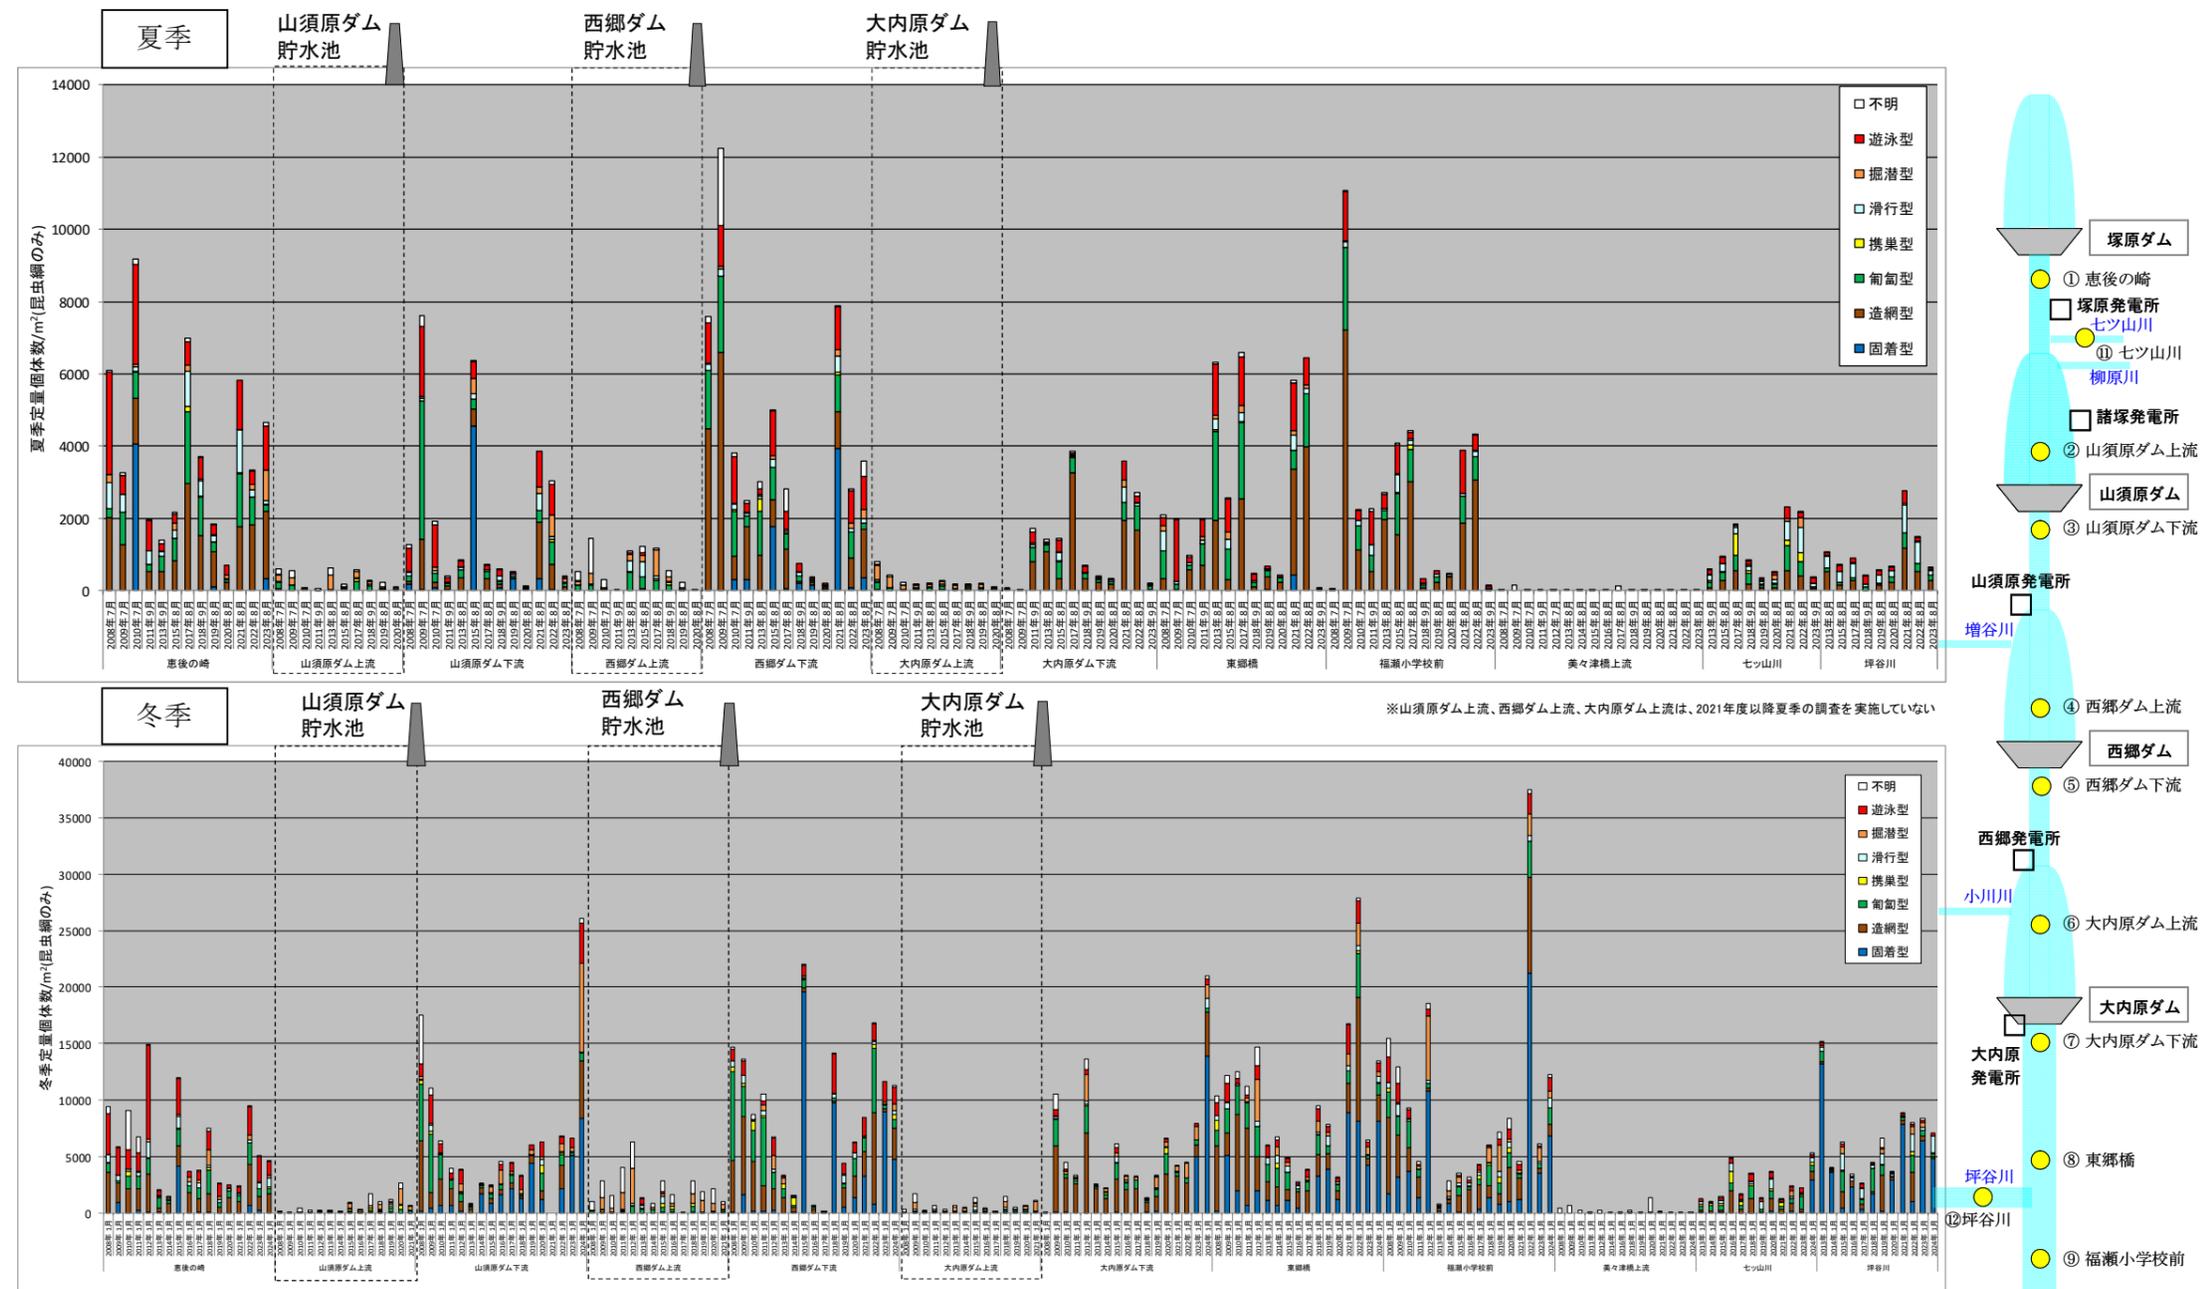
図18-13 底生動物調査の結果概要

2007年度（平成19年度）（冬季）から2023年度（令和5年度）（冬季）までの調査で確認されている底生動物は合計577種となっている。この内、環境省レッドリスト又は宮崎県レッドリスト掲載種は46種となっている。

**遊泳型:** 流線形の体形をしており、泳いで生活する。  
**掘潜型:** 細かい河床材料の中に潜り込んで生活する。  
**滑行型:** 扁平な体形で、滑らかな基質表面上を滑るようにすばやく移動する。  
**携巢型:** 様々な材料で作った携帯可能な巣を持って、ゆっくり移動する。  
**匍匐型:** よく発達した脚部で、様々な基質上を中程度のスピードで歩いて移動する。  
**造網型:** 基質表面上に、採餌用の捕獲網と巣を固着させ、その巣の中に生息している。  
**固着型:** 基質表面上に露出して固着しているもの。また巣を固着させ、その中に生息している。

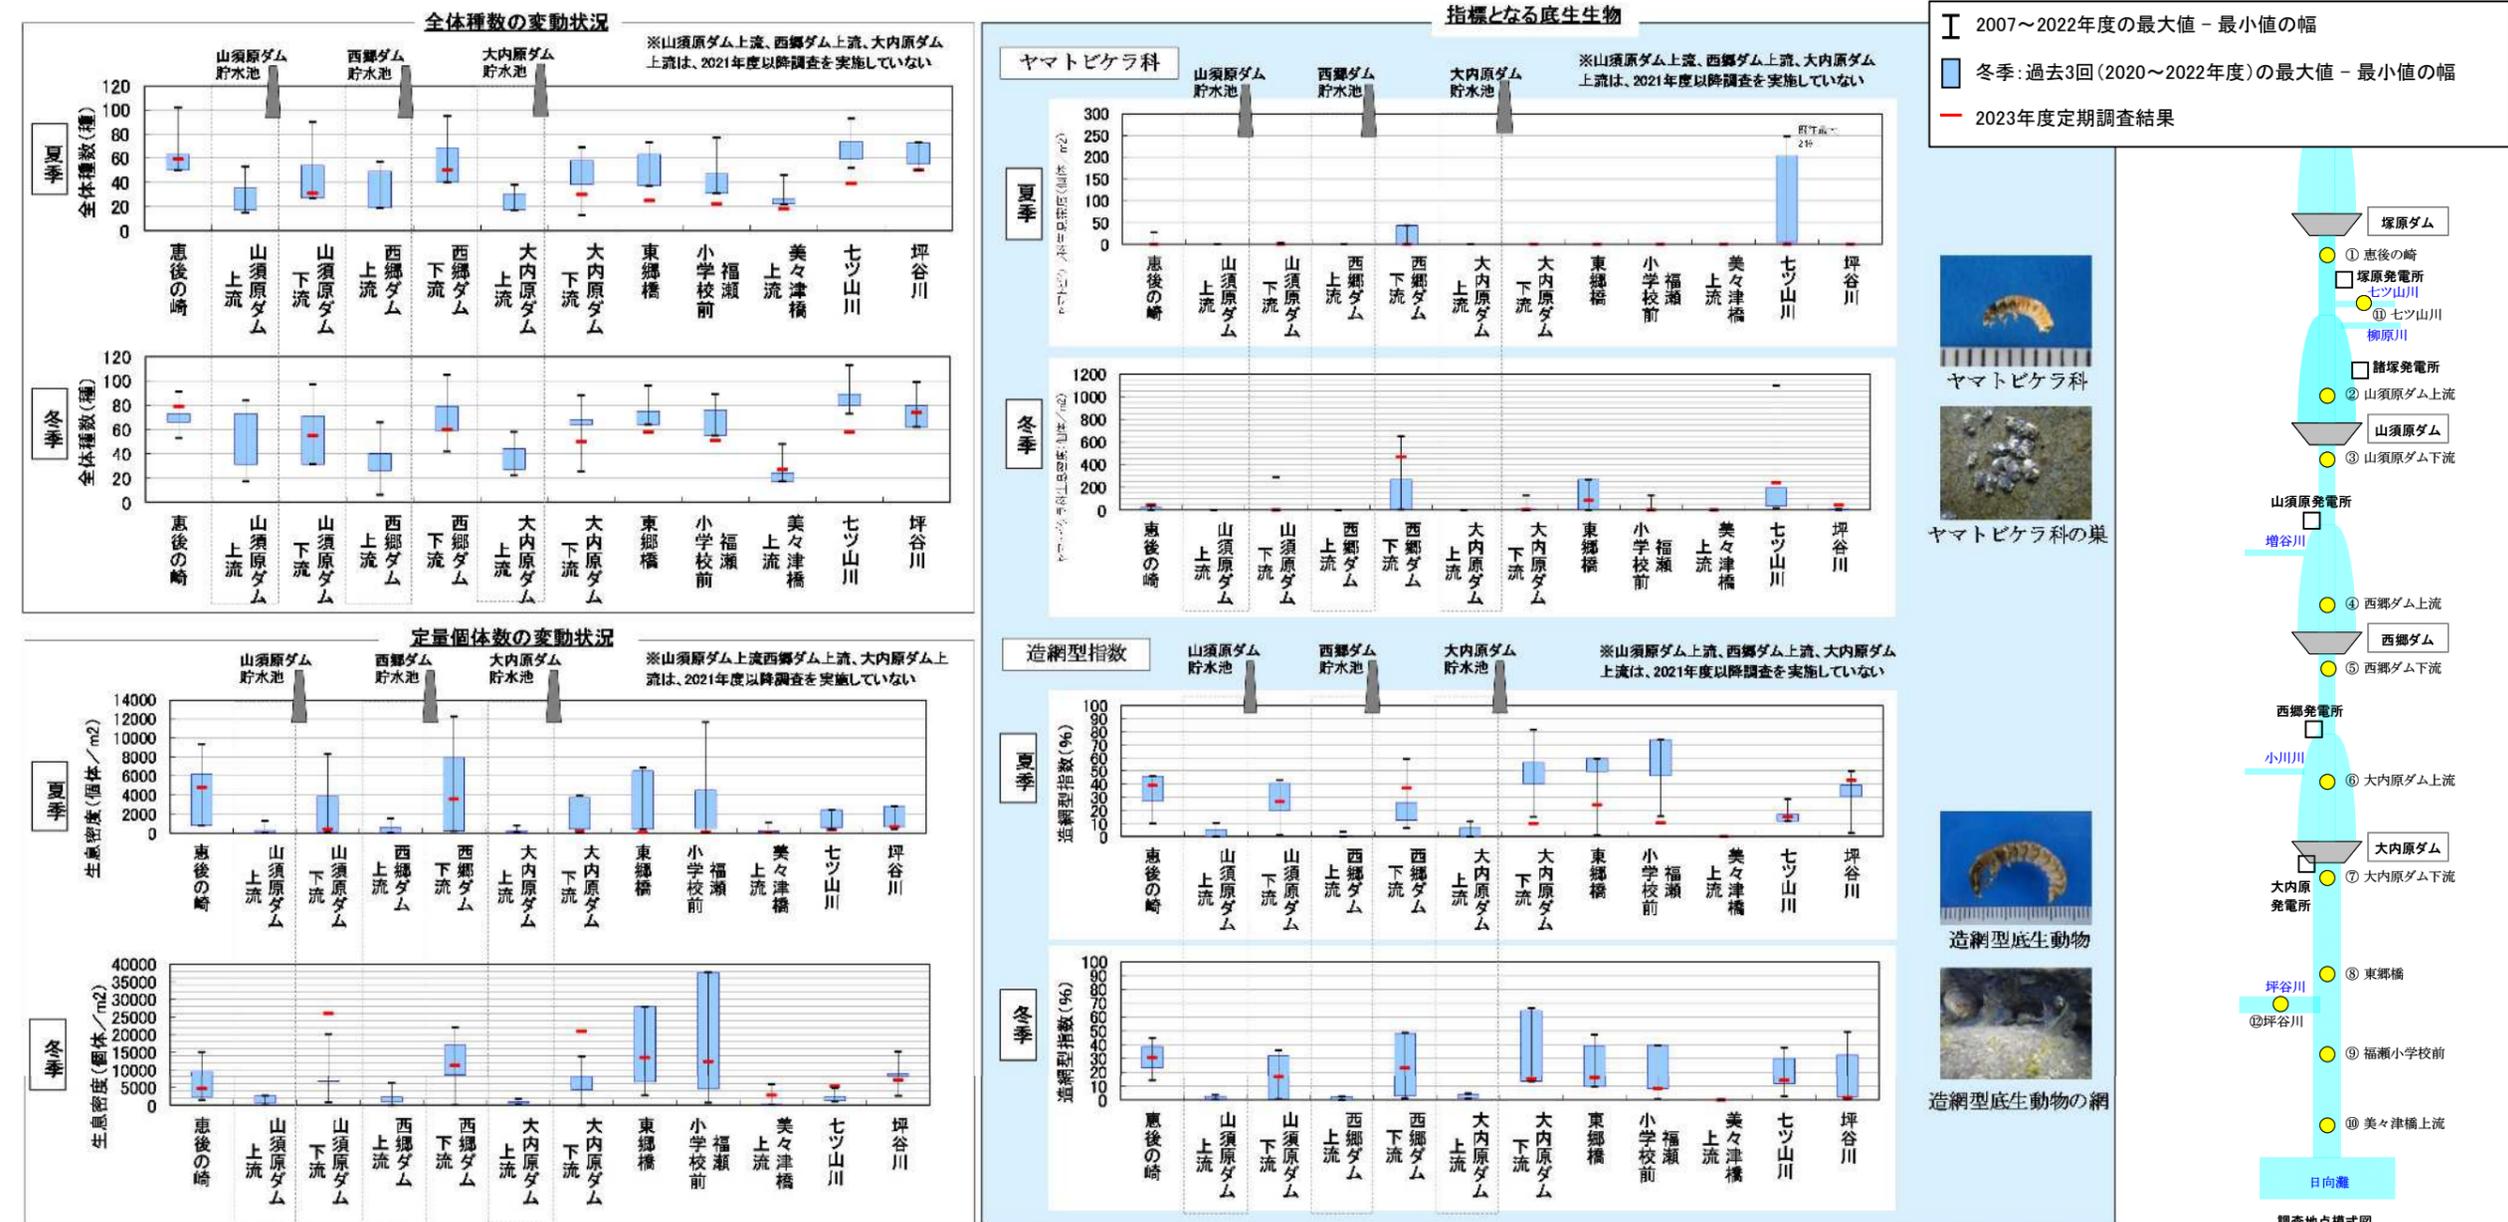
図18-14 底生動物の評価

底生動物の方向性評価は、図18-14に示すとおり、底生動物全体の種数・個体数、ヤマトビケラ科（生息密度）、造網型指数に着目して評価する。

底生動物全体の種数は、東郷橋（夏季）、福瀬小学校前（夏季）、七ツ山川（夏季）でこれまでの調査結果をやや下回ることを確認した。至近3回の調査結果と比較すると、大内原ダム下流（夏季）で減少傾向が確認され、それ以外は変動幅の範囲内にある。冬季についても同様の結果となった。

底生動物全体の個体数は、東郷橋（夏季）でこれまでの調査結果をやや下回ることを確認した。至近3回の調査結果と比較すると、大内原ダム下流（夏季）、福瀬小学校前（夏季）、七ツ山川（夏季）で減少傾向が確認され、それ以外は変動幅の範囲内にある。山須原ダム下流（冬季）及び大内原ダム下流（冬季）でこれまでの調査結果を上回ったが、いずれもブユの顕著な増加によるものである。

ヤマトビケラ科（生息密度）は、西郷ダム下流（冬季）及び七ツ山川（冬季）で至近3回の調査結果を上回ったが、それ以外は変動幅の範囲内にある。

造網型指数は、至近3回の調査結果と比較すると、大内原ダム下流（夏季）、東郷橋（夏季）、福瀬小学校前（夏季）で減少傾向が確認され、それ以外は変動幅の範囲内にある。

① 方向性：地点により、種数及び個体数の変動や造網型指数の減少傾向が確認されたものの、全体で見ると至近3回と概ね同程度かやや増加傾向であることから、総合的に「維持傾向」と評価される。【評価結果：B】

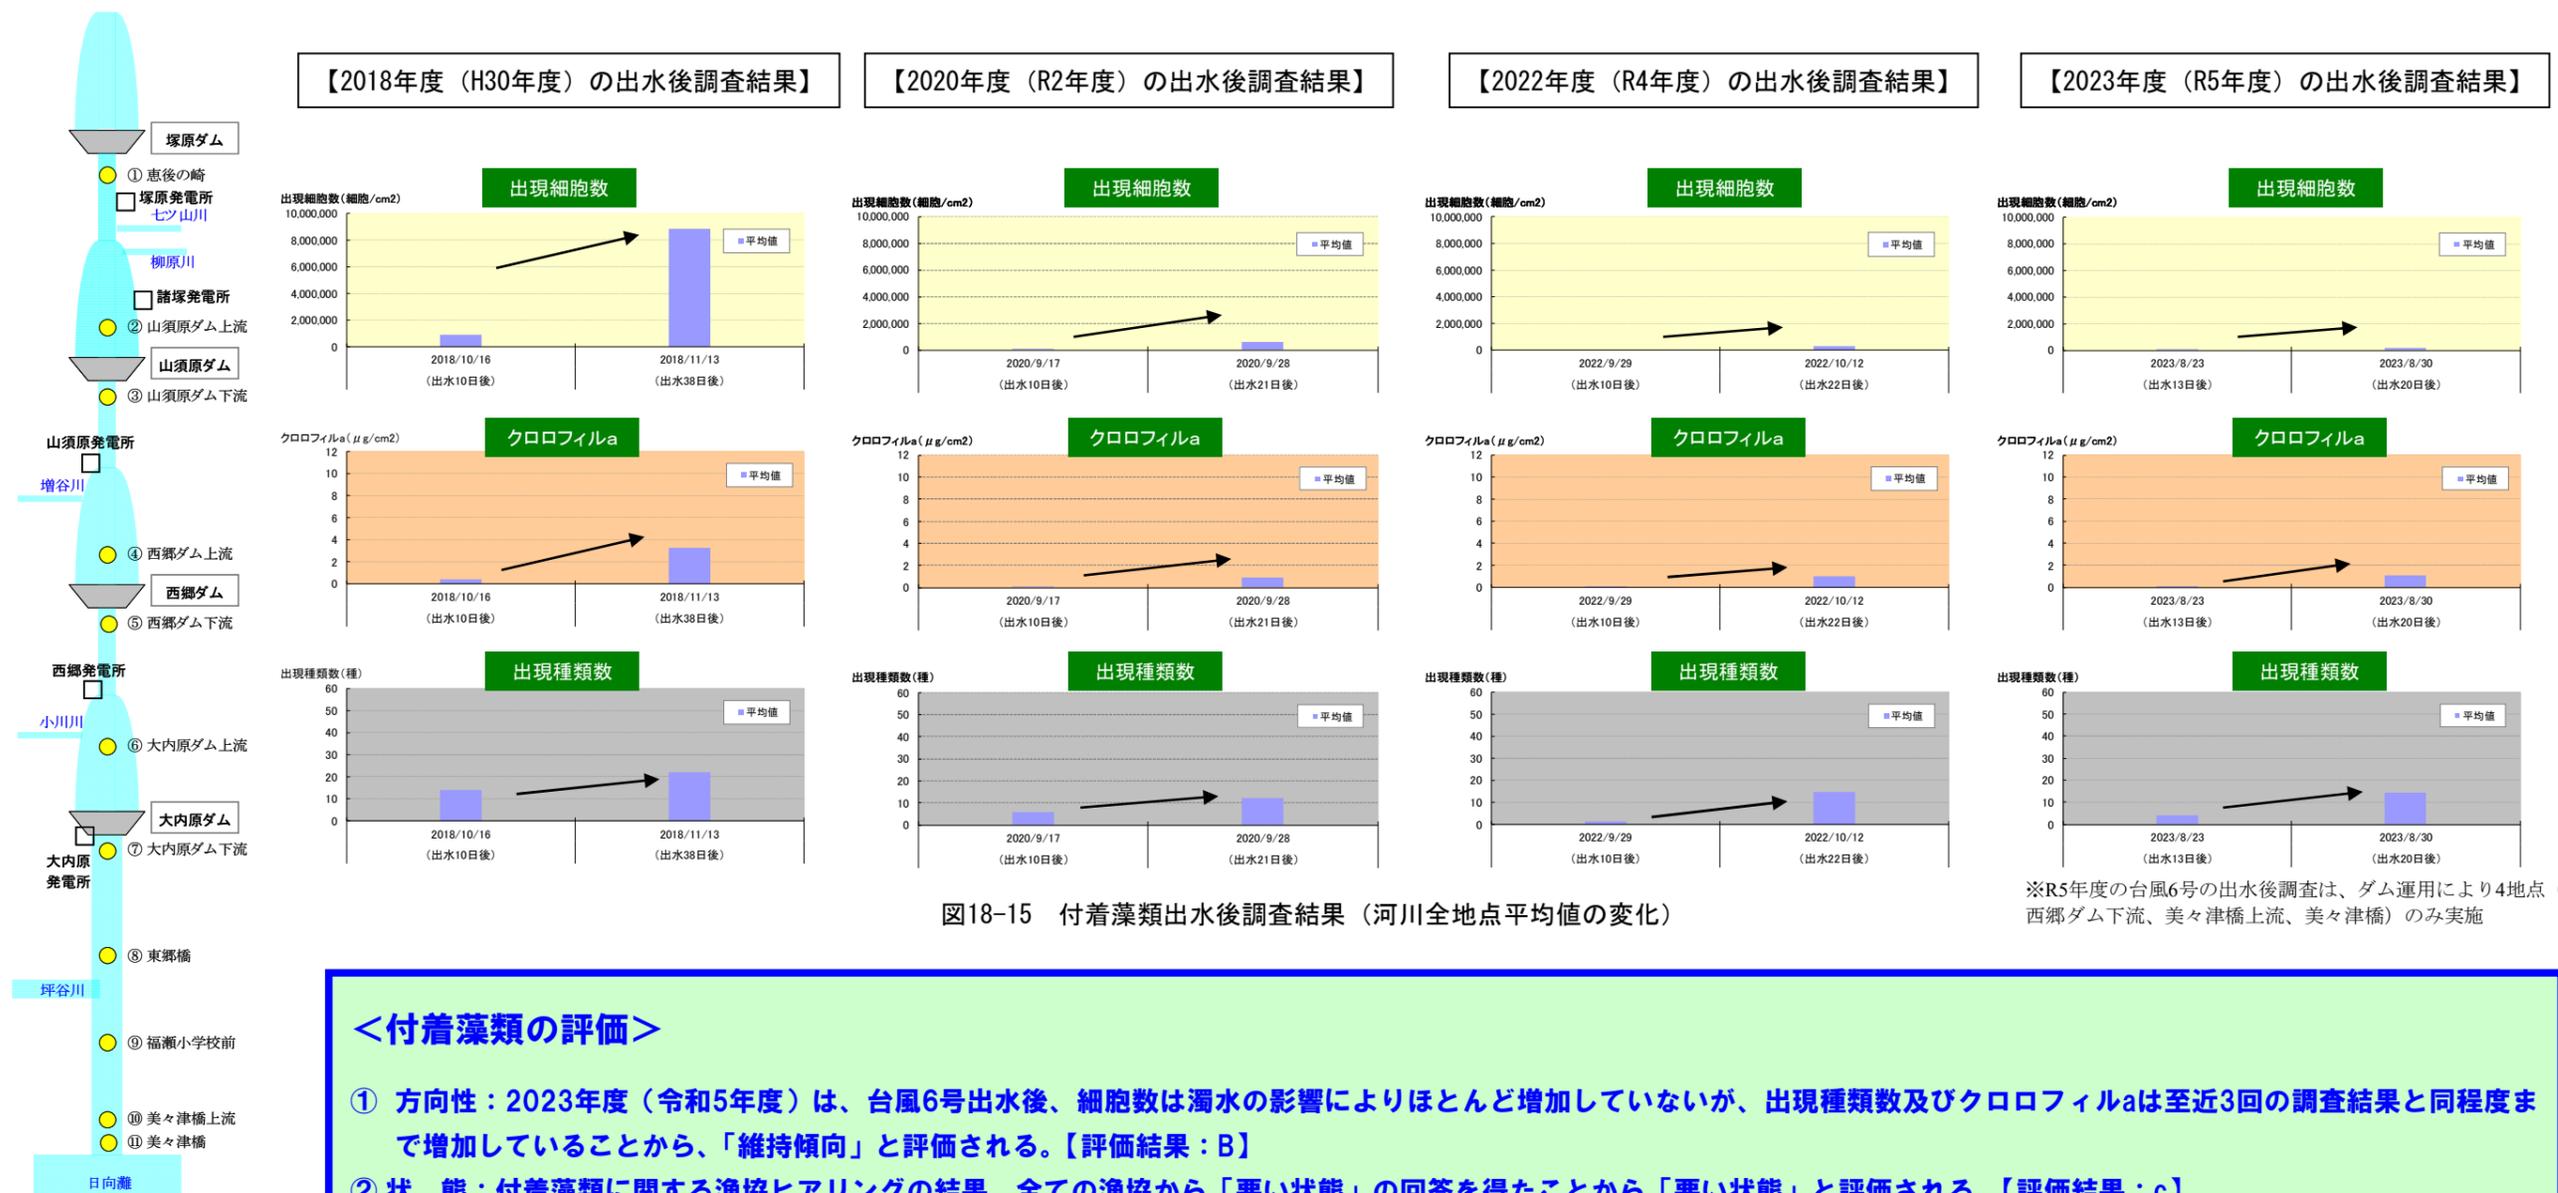
図18-15 付着藻類出水後調査結果（河川全地点平均値の変化）

付着藻類の方向性評価は、**図18-15に示すとおり、出水後の細胞数、クロロフィルa、種類数の増殖傾向に着目して評価する。**

**2023年度（令和5年度）は、台風6号出水後、濁水の影響により細胞数はほとんど増加していないが、出現種類数及びクロロフィルaは至近3回と同程度まで増加している。**

- ① 方向性：2023年度（令和5年度）は、台風6号出水後、細胞数は濁水の影響によりほとんど増加していないが、出現種類数及びクロロフィルaは至近3回の調査結果と同程度まで増加していることから、「維持傾向」と評価される。【評価結果：B】
- ② 状態：付着藻類に関する漁協ヒアリングの結果、全ての漁協から「悪い状態」の回答を得たことから「悪い状態」と評価される。【評価結果：c】
