写真 17-12(1) 写真観測結果（河川状況） ※参考（R4）

問題・課題	
(17)河川景観の変化

## 【課題No.18】生物生息生育環境の変化

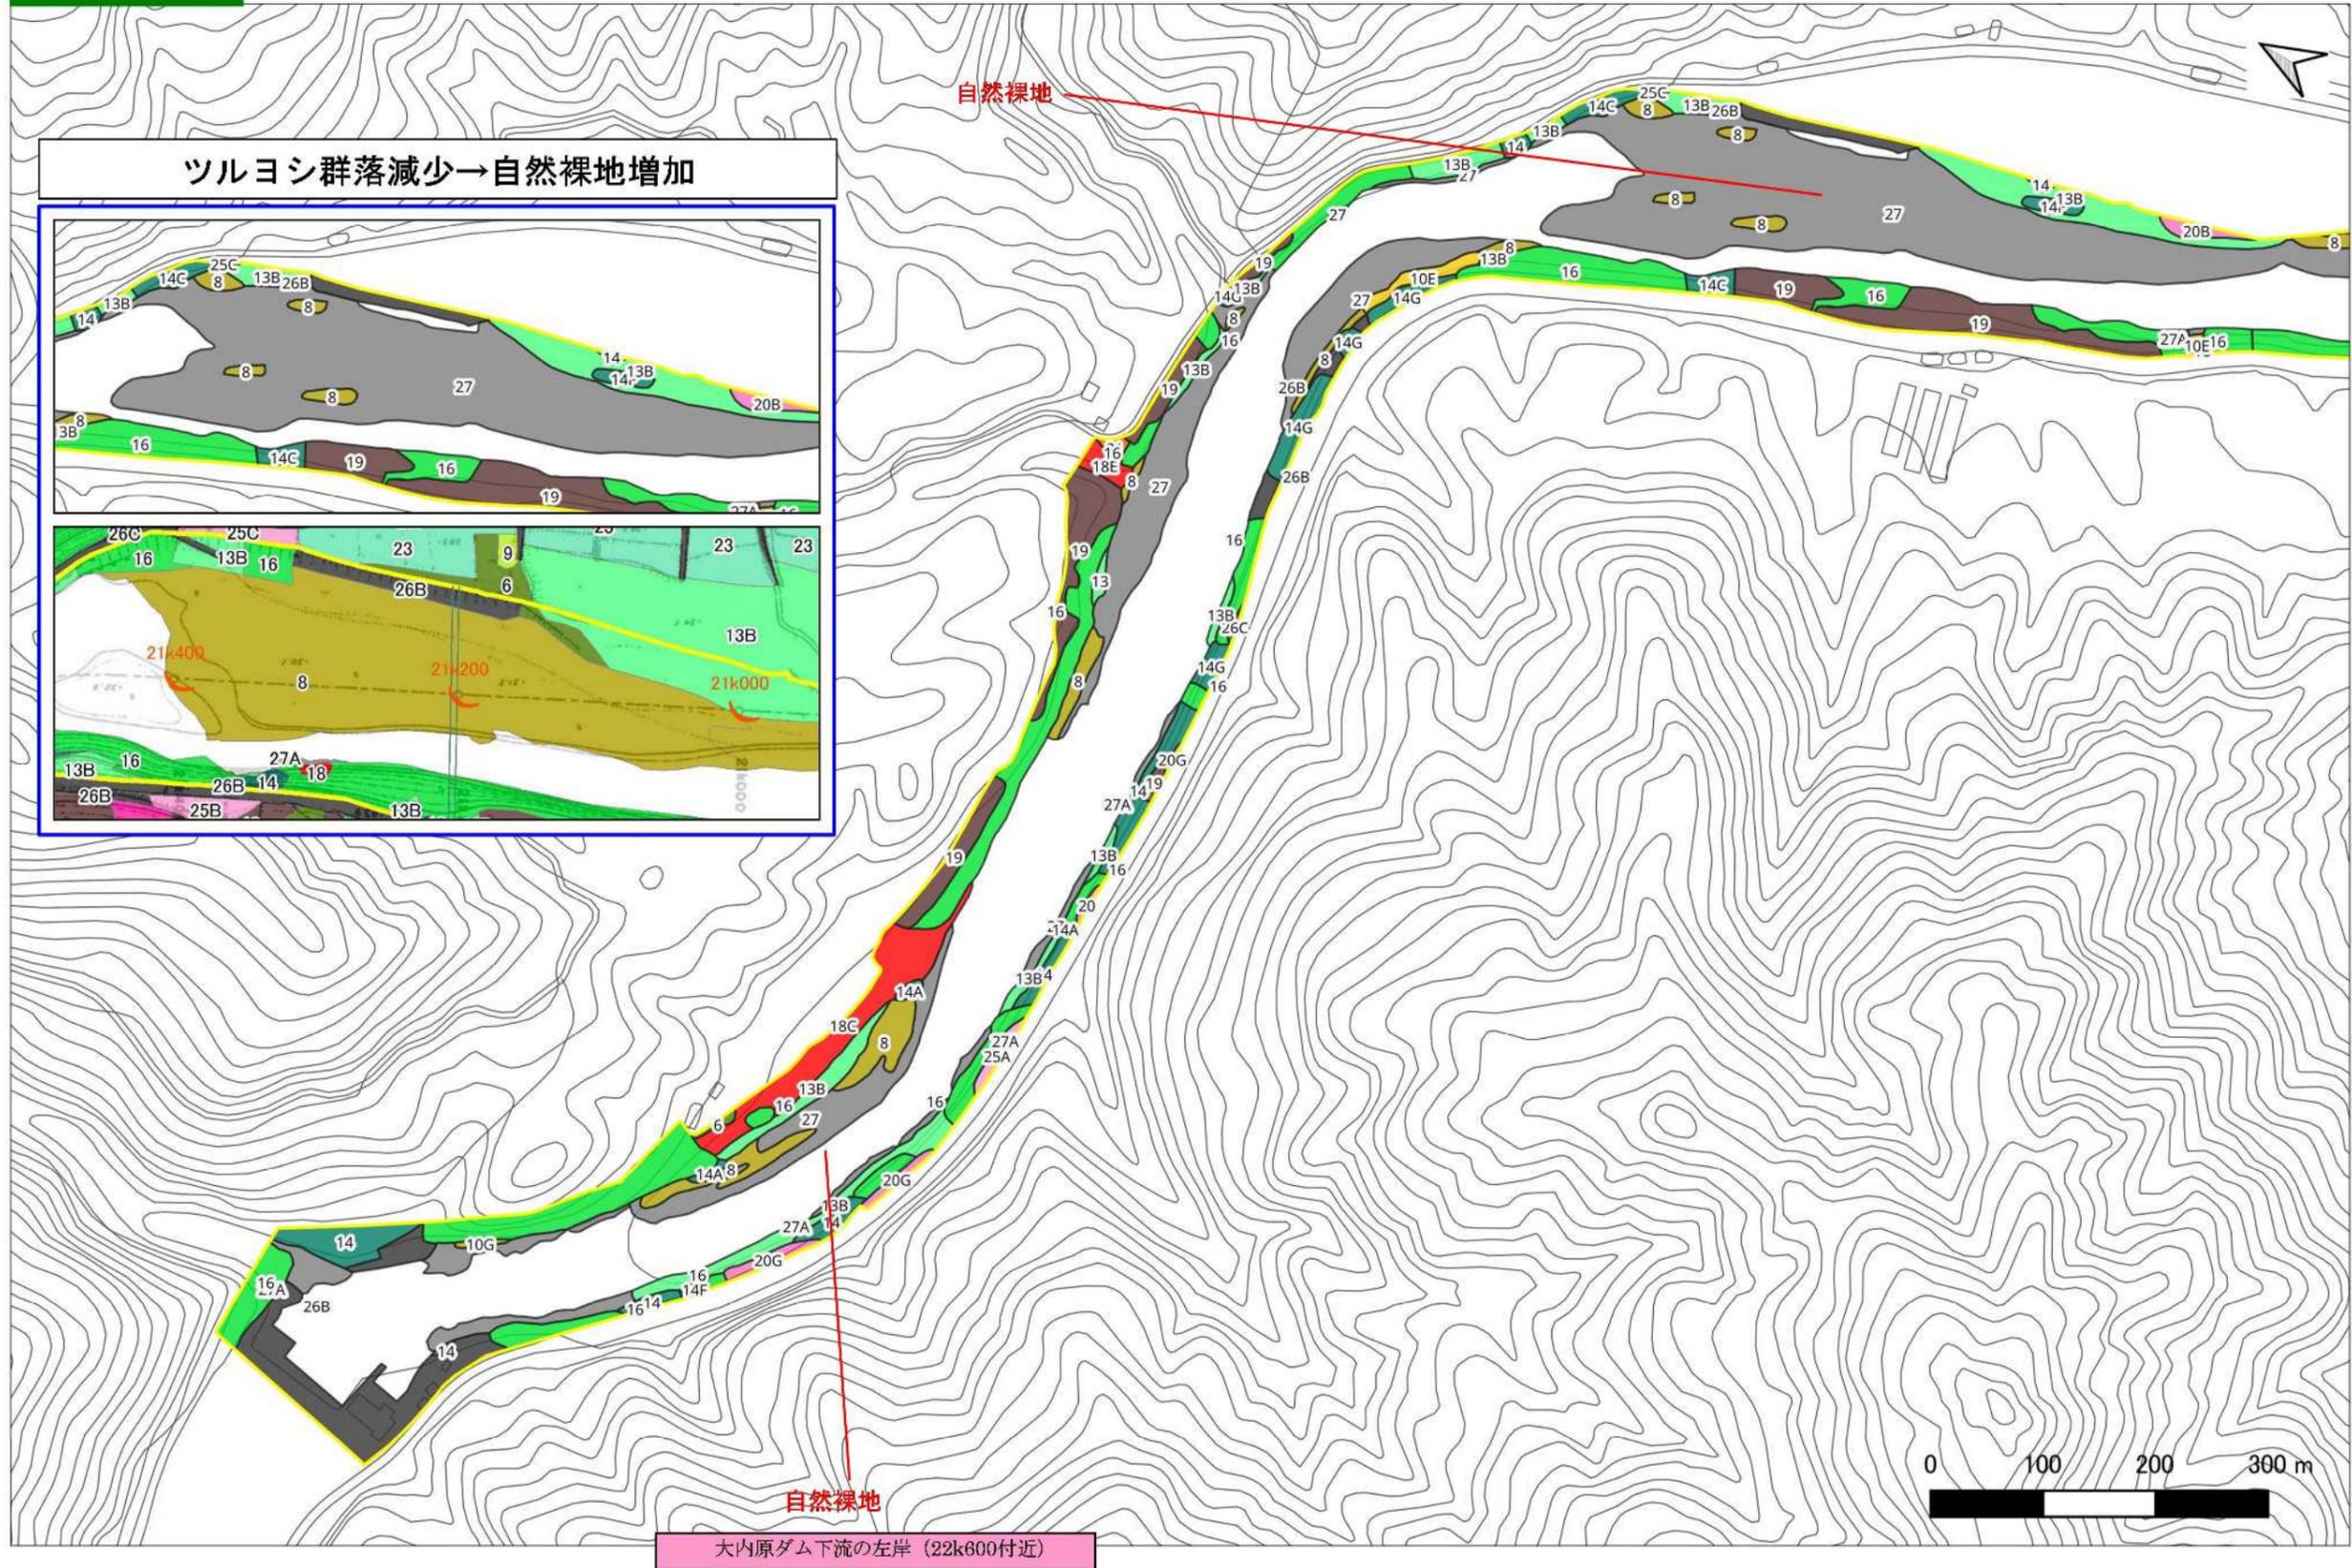
図18-16 +

**令和5年度は、前回調査（平成30年度）と比較すると、多年生広葉草本群落、ツルヨシ群落、シナダレスズメガヤ群落等の分布範囲が減少し、自然裸地、落葉広葉樹林群落、メダケ群落が増加しているが、他群落の植生分布範囲に大きな変化は見られない。**

既往最大規模の出水がR4年に発生したため、H30年と比べてR5年の自然裸地が増加し、ツルヨシ群落等の植生分布範囲が減少した。また、R5年度は、前回調査（平成30年度）と比較すると、面積が小さいものの一年生草本群落やヤナギタデ群落等が増加しており、既往最大規模の出水以降、自然裸地で植生遷移が進んでいくものと考えられる。
