防災・減災、国土強靱化のための3か年緊急対策の事業効果(有^{ありみず}水川)

大淀川水系有水川の堤防強化対策

防災・減災、国土強靱化のための3か年緊急対策の事業効果(三財川^{さんざい})

一ツ瀬川水系三財川の堤防強化対策

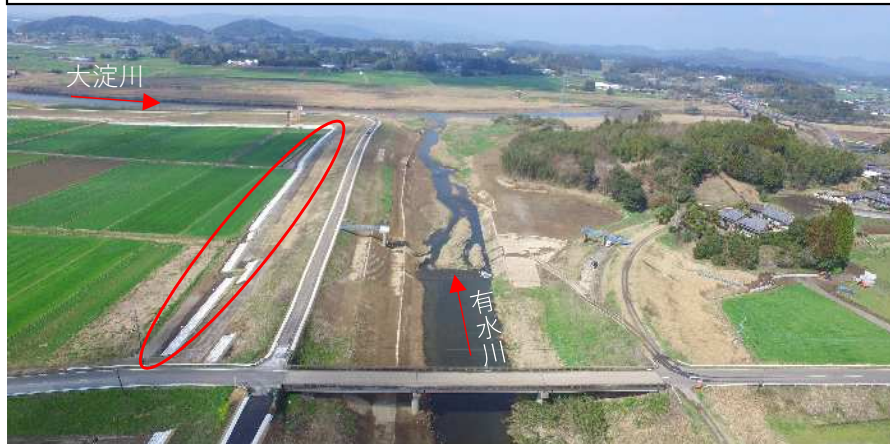
法尻補強対策 (全景)

平成30年7月豪雨を踏まえ、バックウォーター現象等により氾濫した場合の湛水深等の緊急点検を行い、甚大な人命被害等が生じる恐れのある区間を有する河川において、堤防強化対策や堤防嵩上げ等の緊急対策を実施しました。中でも、大淀川水系有水川では堤防決壊までの時間を引き延ばす目的で堤防の法尻強化対策を行っています。

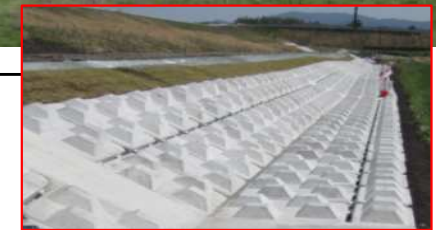
法尻補強対策 (イメージ図)

- 裏法尻をブロック等で補強し、深掘れの進行を遅らせることにより、決壊までの時間を少しでも延ばす

事業実施のイメージ

法尻補強

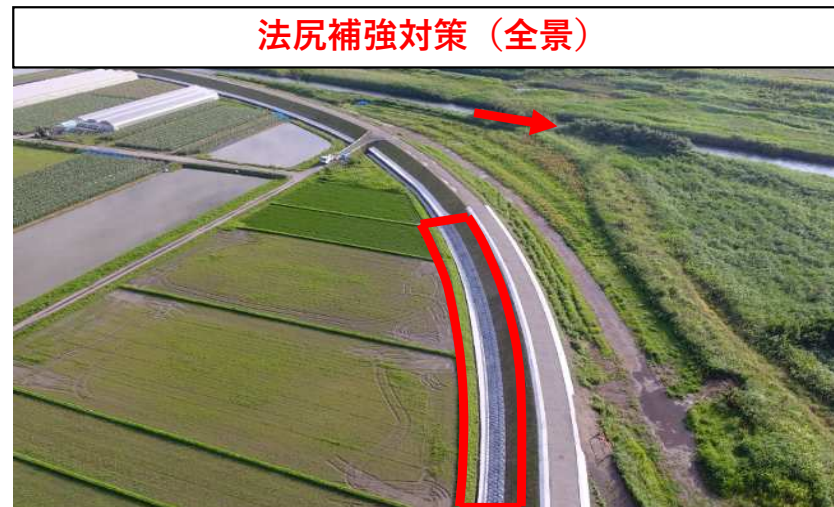
平成30年7月豪雨を踏まえ、バックウォーター現象等により氾濫した場合の湛水深等の緊急点検を行い、甚大な人命被害等が生じる恐れのある区間を有する河川において、堤防強化対策や堤防嵩上げ等の緊急対策を実施しました。中でも、一ツ瀬川水系三財川では堤防決壊までの時間を引き延ばす目的で堤防の法尻強化対策を行っています。
