# 1. 宮崎県の自然条件と土砂災害

## 1.1 宮崎県の概要

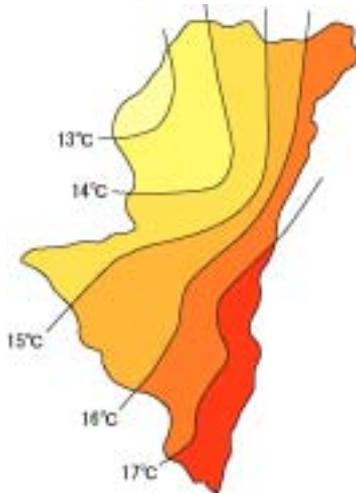
図 1.1 宮崎県の年平均気温分布図  
(宮崎地方気象台データを基に作成)

気候は南海型気候区に属し、県東部の海岸地方では年平均気温が 17 であり、日本で最も温暖な地帯に属しています。しかし、西部の山沿い地方では 15 以下で、関東地方の気候に等しくなっています。このうち、霧島山系のえびの高原では、年平均気温が 9.7 で、東北地方に等しい寒冷地であり、冬季には最低気温が氷点下 20 以下に下がることもあります。このように宮崎県は地勢が複雑なため、気温の地域差が大きくなっています。

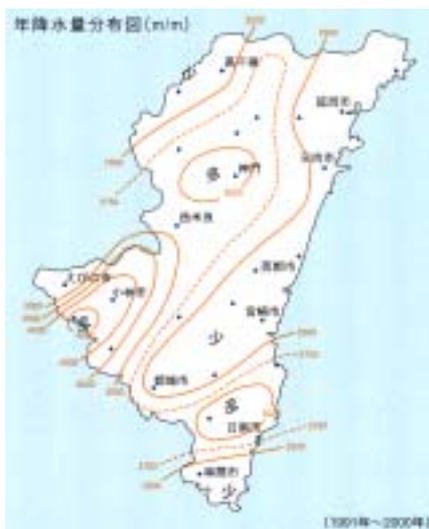
図 1.2 宮崎県の年平均降水量分布図

降水量は県全域で年間に 2000mm 以上の雨が降り、年間降水量 2800mm 以上の地域が総面積のおよそ 3 分の 1 を占めます。全国平均値の 1718mm と比べてもかなり雨が降ることがわかります。特に霧島山系・鱈塚山系では 3000mm を超え、四国の太平洋岸、紀伊半島東部とともに、日本の最多雨地帯となっています。

霧島山系のえびの高原は、年降水量の平均値が 4804mm で、高知県上魚梁瀬の 4831mm に次ぐもので、6~7 月の合計降水量の平均値は 1650mm で、全国第 1 位となっています。

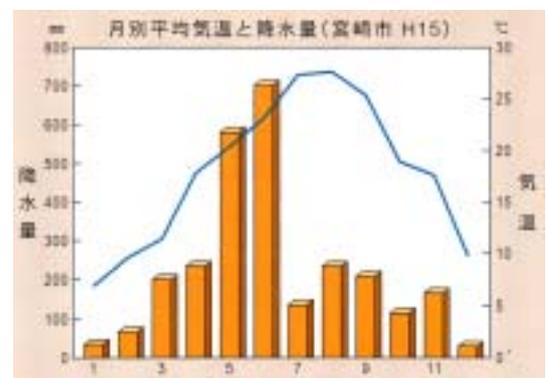
図 1.3 宮崎市の月別平均気温と降水量

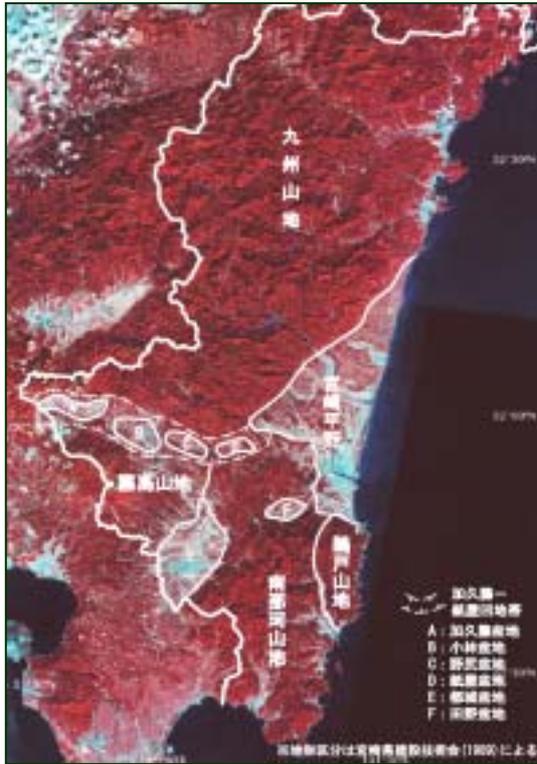
図 1.4 宮崎県地形分類図  
(宮崎県ウェブサイトの衛星画像に加筆)

地形は、北部に北東 - 南西に延びる標高1000 ~ 1700m級の九州山地があり、その東側に宮崎平野が広がります。海岸線は日向市美々津付近を境として、北は屈曲の多いリアス式海岸、南は直線状の砂浜海岸となっています。

県南部は北部に比べてより複雑な地形を呈します。加久藤 - 紙屋間には、西北西 - 東南東方向の凹地帯があり、九州山地はこの凹地帯で断ち切られています。また、宮崎平野の南西には、北北東 - 南南西方向の南那珂山地があり、その西側には、同じ走行をもつ都城盆地が形成されています。南部の海岸線は岬や入り江に富んでいます。県南西部には、主峰韓国岳(標高1700.06m)を始め新燃岳、大浪池、高千穂峰、御鉢等、大小20余りの火山から構成される霧島山地(火山群)が存在します。

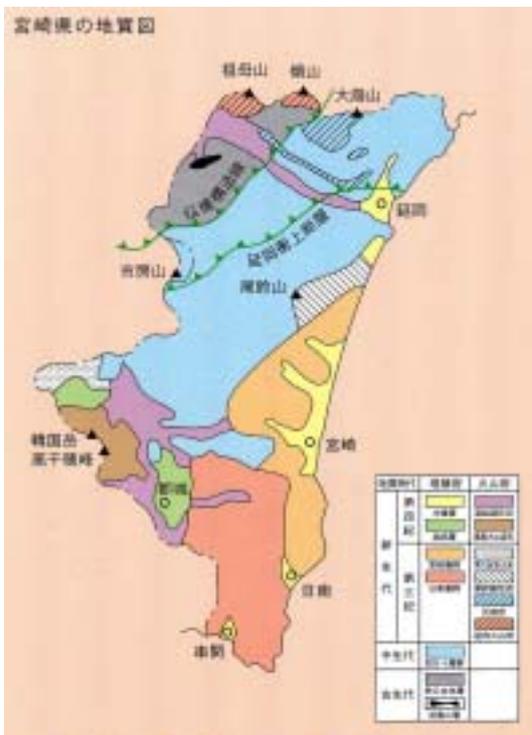
図 1.5 宮崎県地質図

地質は、日本列島の地質構造上の区分では、西南日本外帯に位置し、県北西部は秩父帯に、他の広大な地域は四万十帯に属しています。

県内の地質を大別すると、県北西部の高千穂町、五ヶ瀬町付近に古生層が露出し、県北東部から県中部の大部分の広範囲を、中生層と古第三紀に属する四万十累層が占めています。

県南部は古第三紀層を主とした日南層群(四万十累層)からなっています。県中部から南部にかけての宮崎平野と、その南側の鰐塚山地の海岸部には、宮崎層群が広く分布します。

第四紀の火山活動により、県北西部の五ヶ瀬川上流には阿蘇火山の噴出物が、県西部には霧島火山の噴出物がこれらの地層を覆っています。また、都城盆地および川内川上流の西諸県盆地には、約2.2 ~ 2.5万年前に始良火山が大規模噴火した際の火山砕屑物が厚く降り積もったシラス台地が広がっています。

図 1.5 の仏像構造線とは、秩父帯の諸岩類を四万十帯の地層の上へ押し上げている衝上断層です(写真 1.1)。

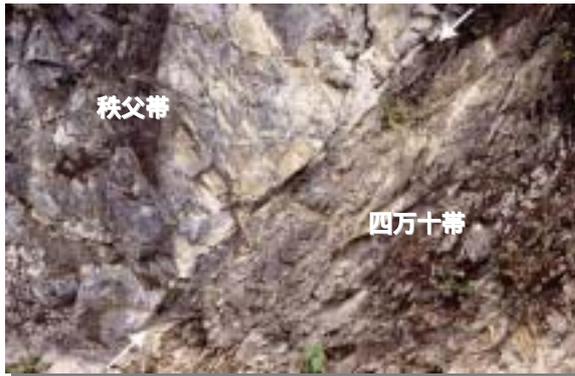
写真 1.1 椎葉村仲塔の仏像構造線

これら 2 つの衝上断層は、現在、活動を継続している活断層ではありません。

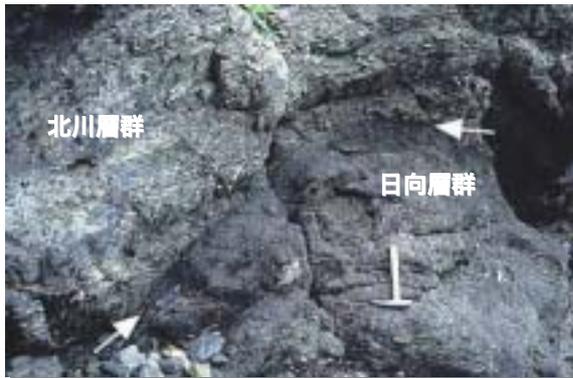
写真 1.2 延岡市東方海岸の延岡衝上断層

四万十帯を下部と上部に分けている断層は、延岡衝上断層と呼ばれています。延岡衝上断層は、延岡市東方の海岸から西北西方へ延び、ほぼ東西に走向変化した後、五ヶ瀬川沿いの北方町八峽へ達する断層です(写真 1.2)。

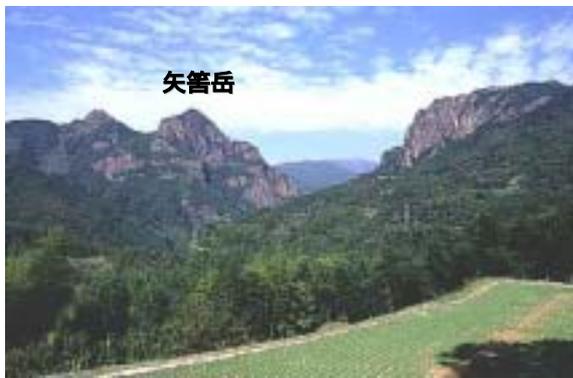
写真 1.3 日之影町矢筈岳付近の地質

県北部の大崩山から祖母山・傾山にかけては、第三紀の中期中新世の大崩山火山 - 深成複合岩体が存在し、大崩山花崗岩体、環状岩脈およびその他の岩脈が、秩父帯の地層と四万十帯の諸塚層群・槇峰層群を貫いています(写真 1.3)。矢筈岳は、主岩脈を作る斑岩が、まわりの地層よりも侵食に対して強いため、山稜を作っています。

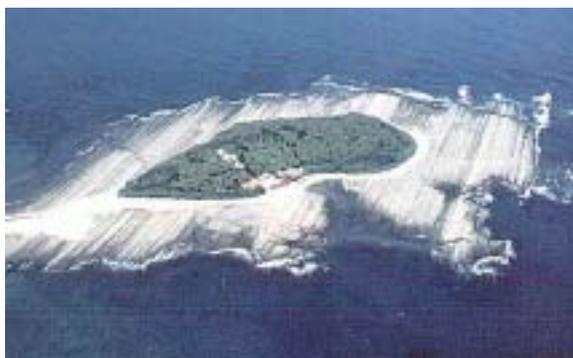
写真 1.4 青島の鬼の洗濯岩

県中部に広く分布する宮崎層群は、主に砂岩と泥岩の互層からなります(写真 1.4)。

宮崎層群で形成される日南海岸の地形は、比較的急峻な地形で、鵜戸山塊は海岸まで迫っています。宮崎層群は、雨にもろく崩れやすい地質を持っています。特に、宮崎層群の泥岩は、乾湿の繰り返しによって土砂化する性質を持っており、種々のタイプの土砂災害の原因となっています(国土交通省九州地方整備局ウェブサイト)。

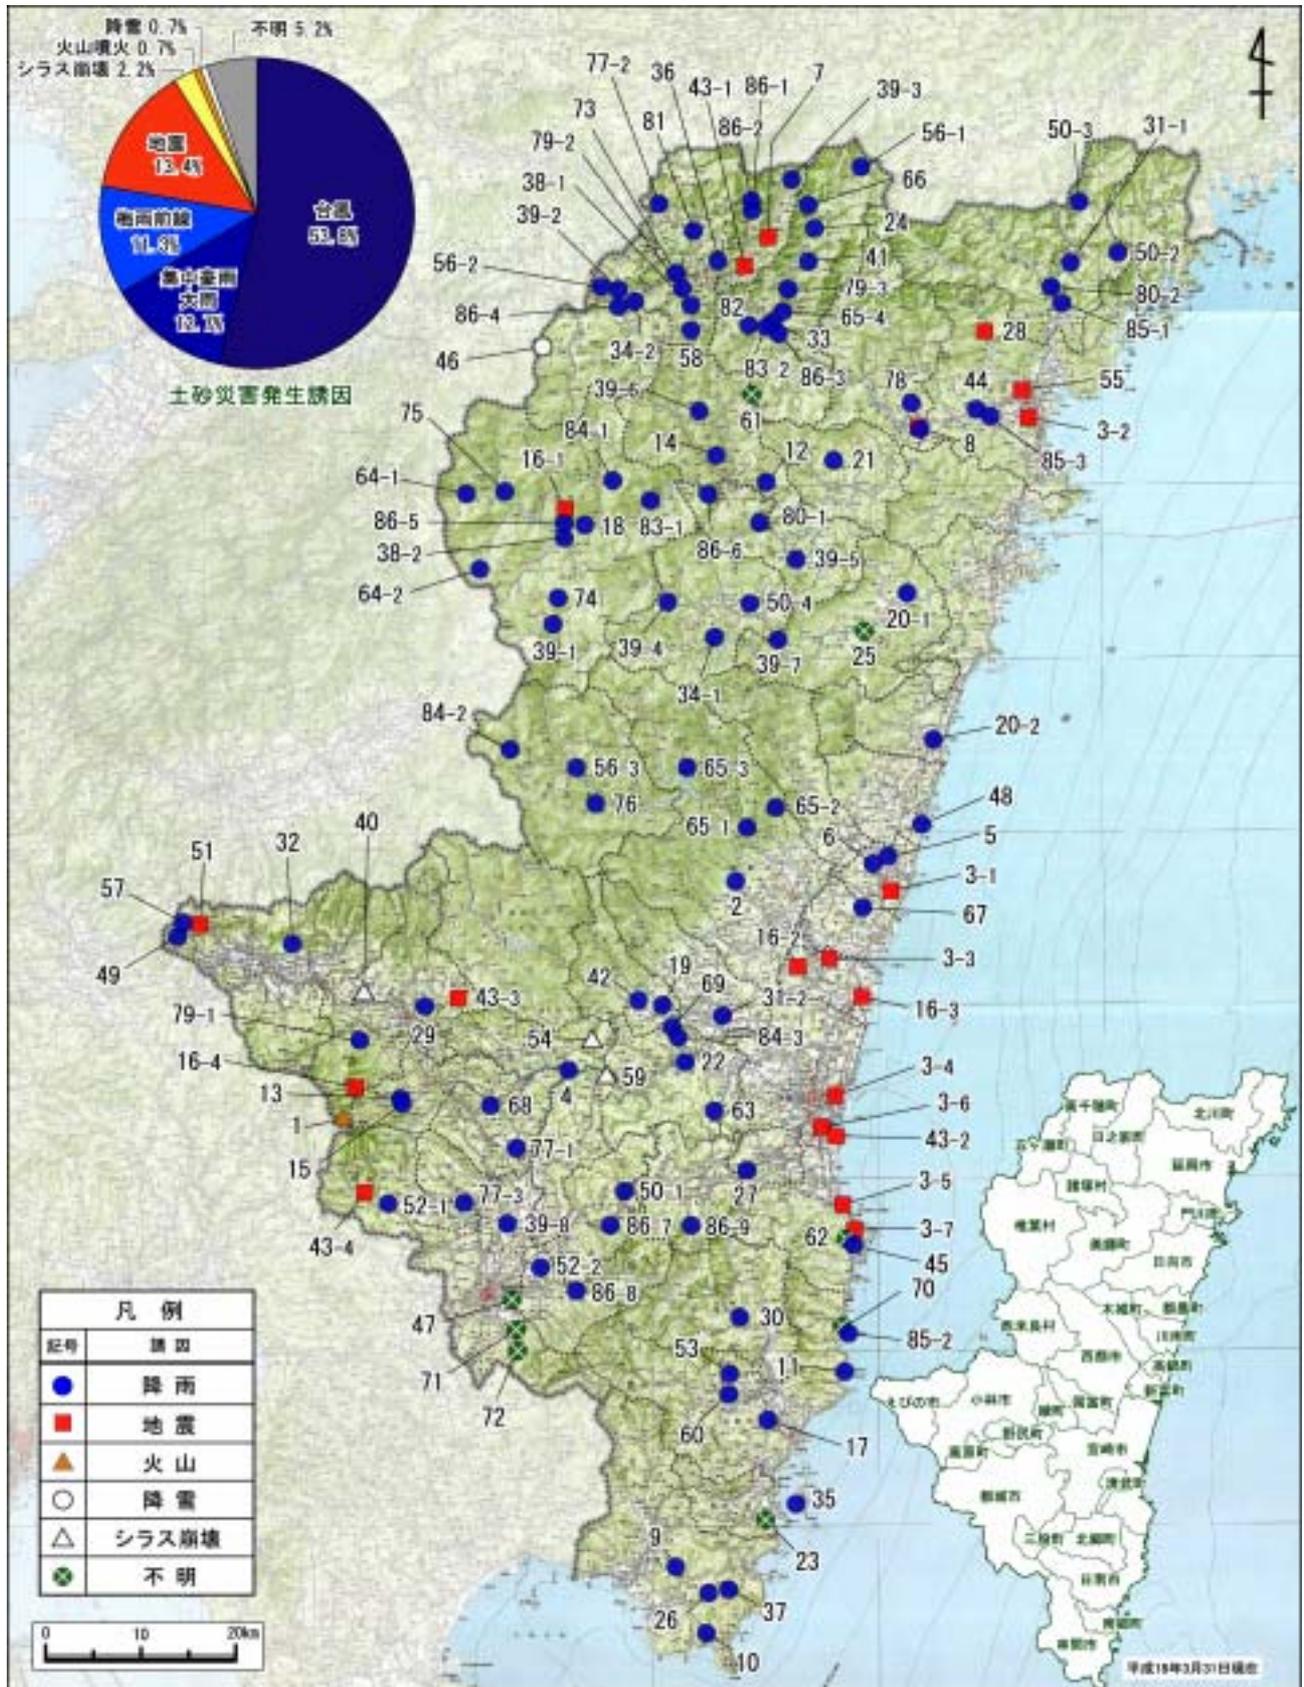
表 1.2 は、歴史時代から現在までに、県内で発生した主な土砂災害を整理した年表です。図 1.6 は、表 1.2 に対応した土砂災害発生地点の分布図です。本県は日本有数の多雨県であるため、降雨による土砂災害は、全誘因のおよそ 77.8%を占めています。また、南海地震や日向灘地震、霧島山の噴火やシラスに起因した土砂災害も発生しています。

図 1.6 宮崎県的主要な土砂災害分布図(国土地理院 1/200000 地勢図「宮崎」・「鹿児島」・「延岡」・「八代」・「大分」・「熊本」)

(番号は図 1.6 に対応)
