# 養豚場排水から分かる 処理施設の簡易診断について

環境科学部

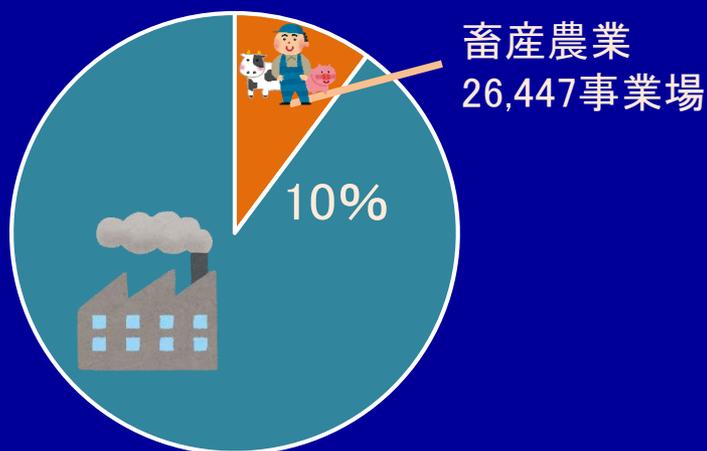
(全国)  
262,098事業場

水質汚濁防止法等特定事業場数

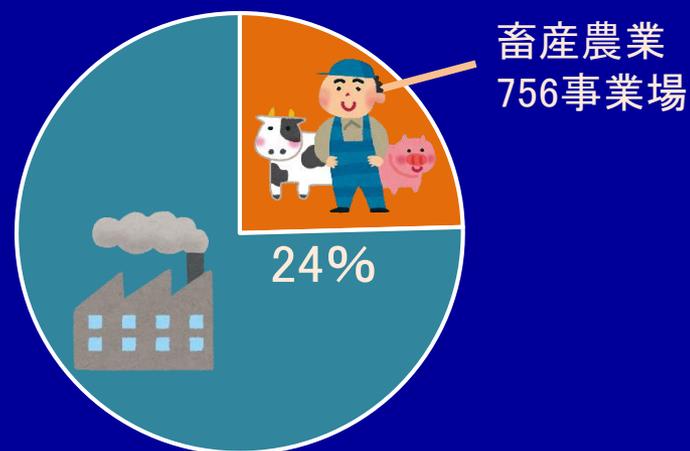
(宮崎県)  
3,077事業場

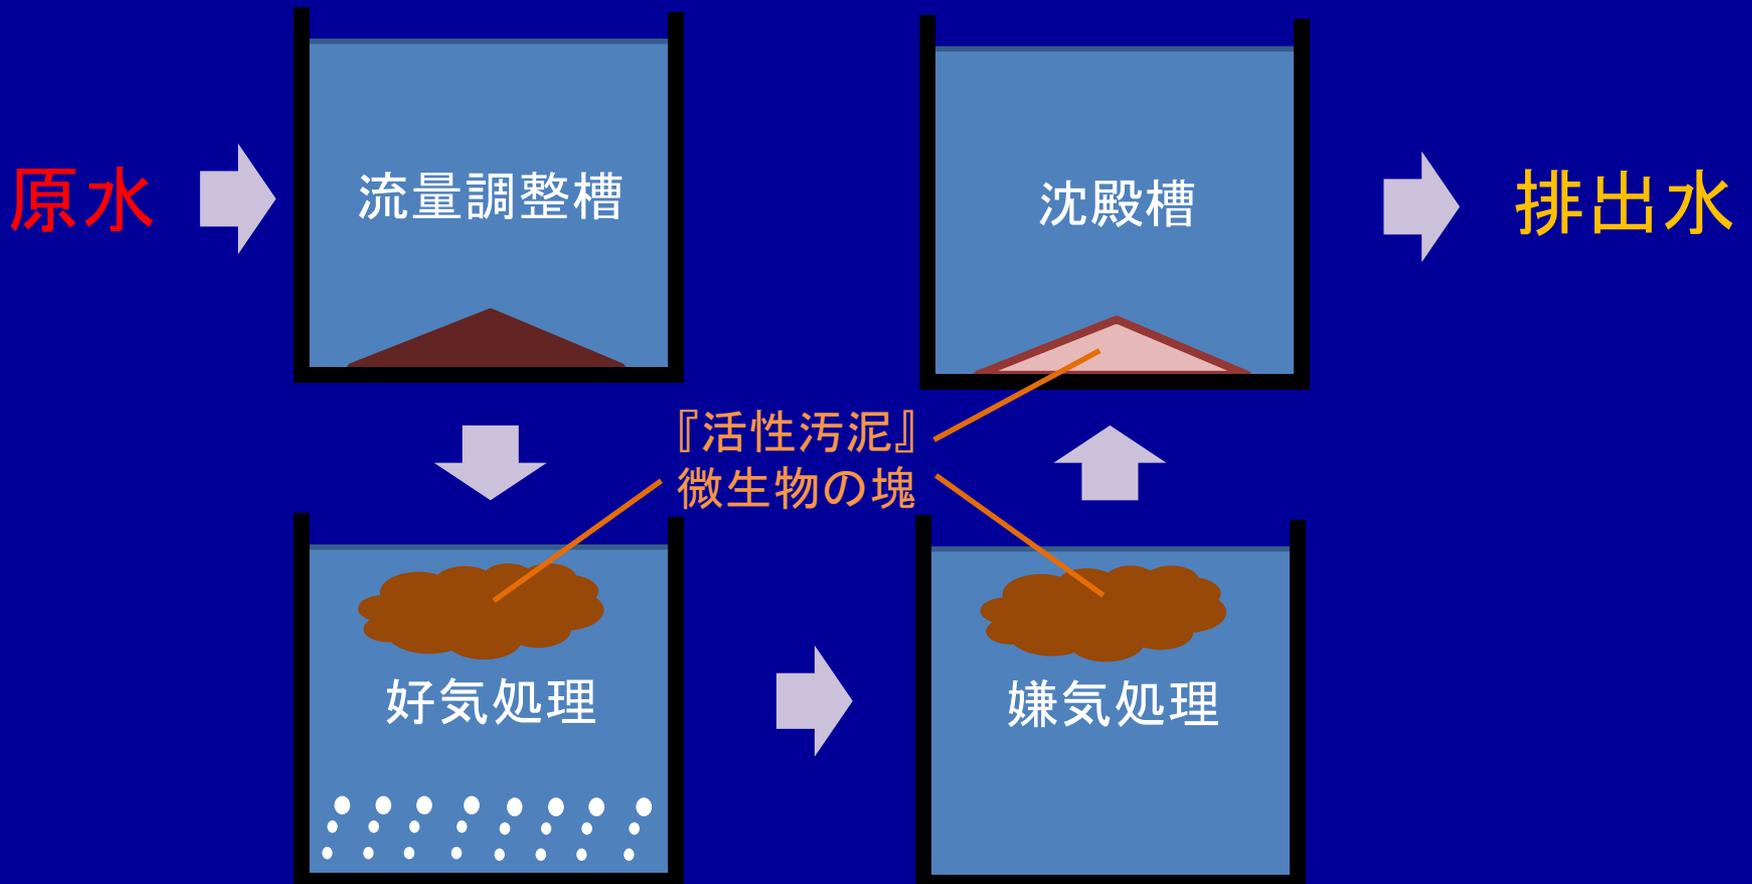
## ● 活性汚泥法

曝気雰囲気下で好気性微生物により、  
有機物の吸着(摂取)、酸化(呼吸)を行う。

H<sup>+</sup>の発生により処理槽内のpHが低下する。

嫌気雰囲気下で嫌気性微生物により、  
硝酸性窒素の分解を行う。

OH<sup>-</sup>の生成により、処理槽内のpHが上昇する。

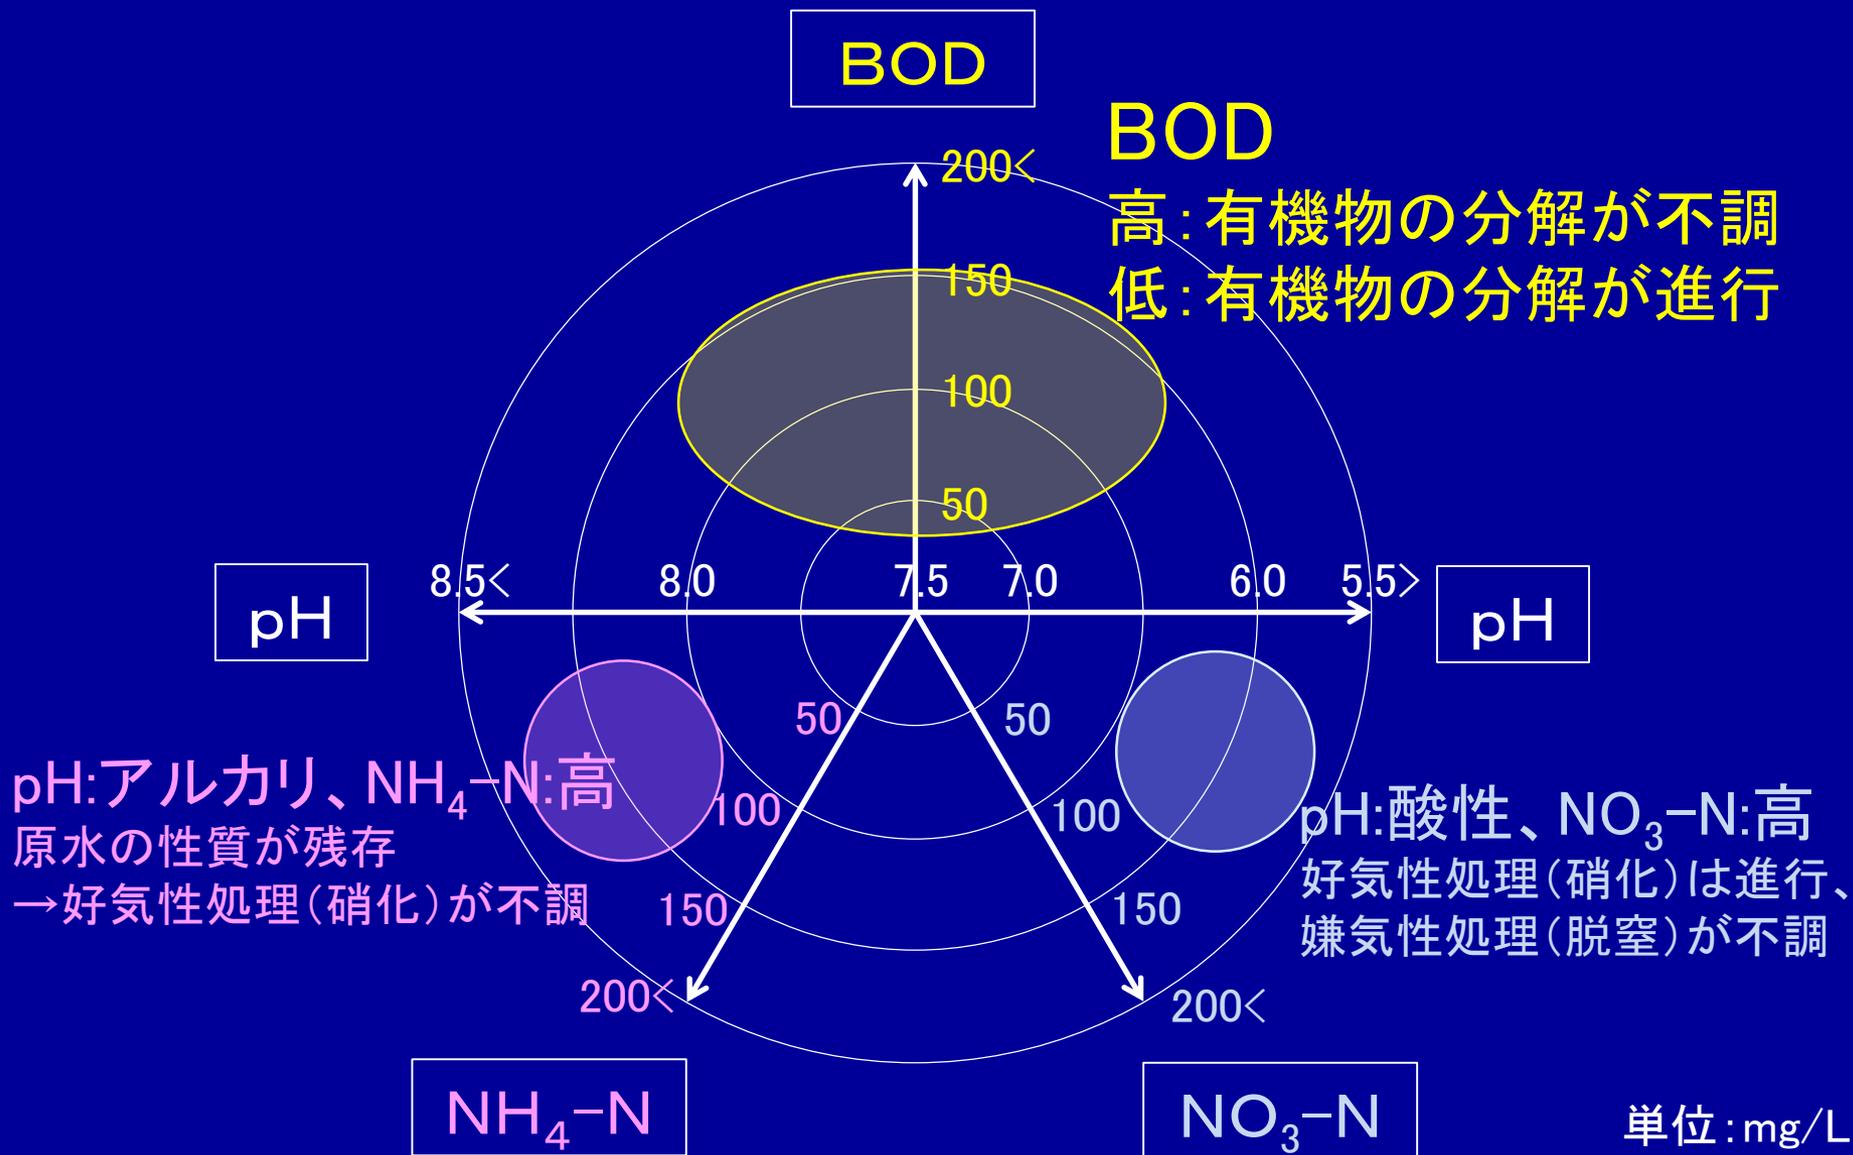
# ペンタダイアグラム

原水	好気処理後	嫌気処理後
pH	アルカリ性	酸性化	中性化
BOD	高い	低下	さらに低下
窒素化合物	アンモニアイオン	硝酸イオン	窒素ガスとして除去

養豚場排水の排出水検査結果を用いた、  
ペンタダイアグラムを考案した。

このペンタダイアグラムを用いることにより、  
排水処理施設の稼働状況を  
簡易的に診断することができた。

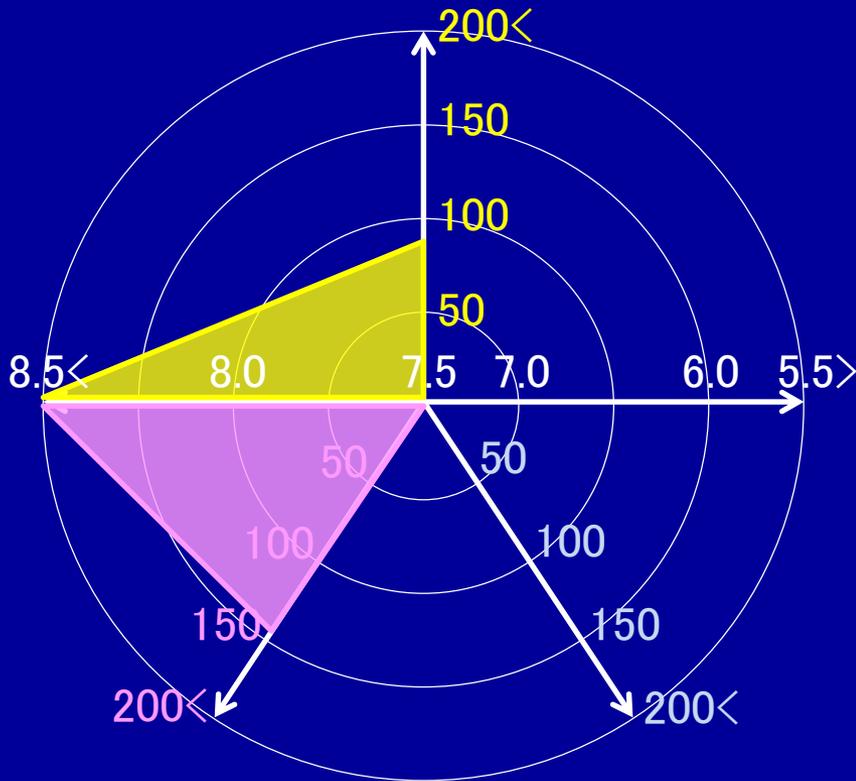
# 適用例①

事業場A  
平成31年4月

BOD	86 mg/L
pH	8.6
NH <sub>4</sub> -N	140 mg/L
NO <sub>3</sub> -N	0.8 mg/L

好気処理の不調が  
疑われる

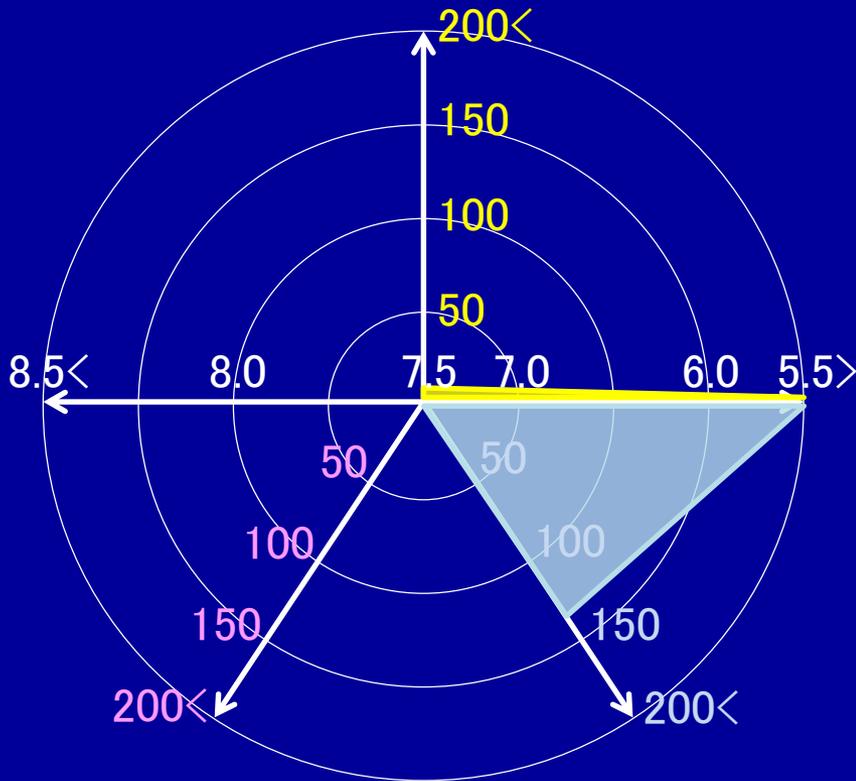
## 適用例②

事業場B  
平成30年7月

BOD	1.3 mg/L
pH	4.7
NH <sub>4</sub> -N	4.6 mg/L
NO <sub>3</sub> -N	140 mg/L

嫌気処理の不調が  
疑われる

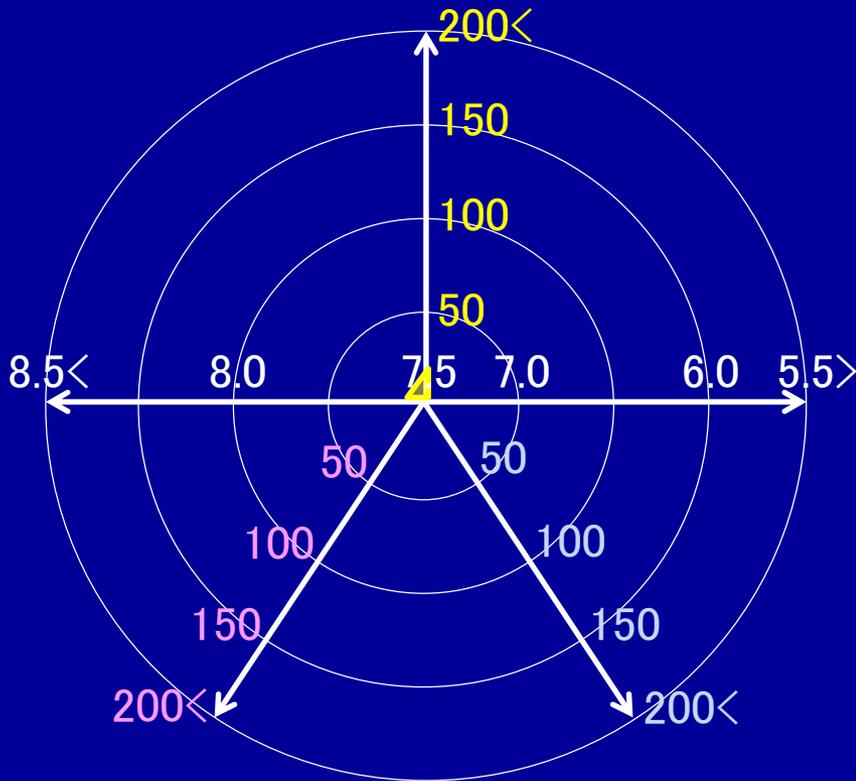
# 適用例③

BOD 14 mg/L

pH 7.5

NH<sub>4</sub>-N 0.4 mg/L

NO<sub>3</sub>-N 2.1 mg/L

事業場C  
令和元年11月

水処理が概ね順調に  
行われた状態
