# 硫黄山噴火後の重金属等による河川水質、水生生物への影響調査

宮崎県衛生環境研究所 ○山口舜貴、林陽佳、喜田珠光  
寺崎三季、眞崎浩成、田中智博

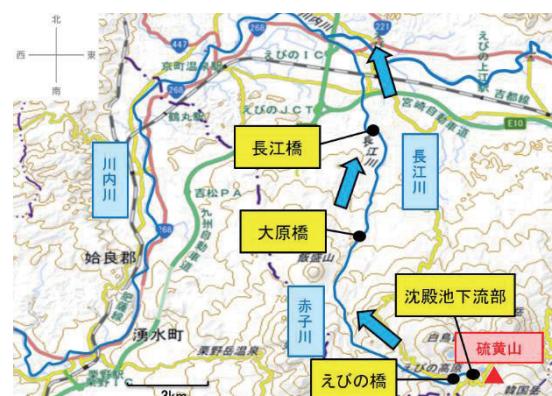
図 1 調査対象流域及び調査地点位置

沈殿池下流部、えびの橋、大原橋及び長江橋の 4 地点を対象とした(図 1)。

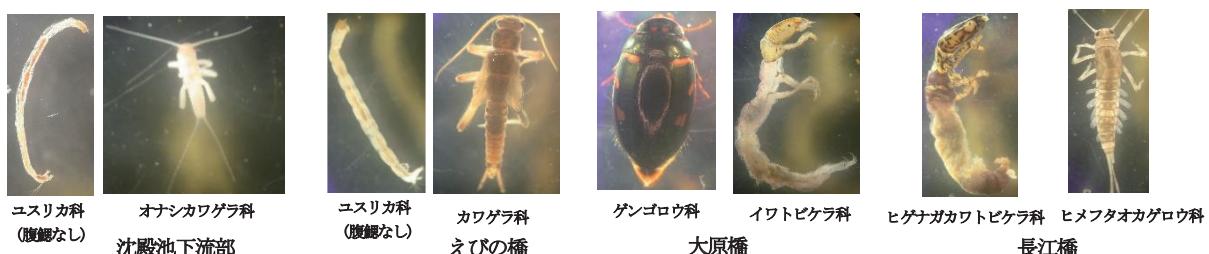
図7 各地点で多く見られた水生生物

生物総数は赤子川の沈殿池下流部が8匹、えびの橋が147匹程度、大原橋が18匹程度、長江川の長江橋が126匹程度であった。平均スコア値を求めたところ、今回の水質判定では、えびの橋、大原橋、長江橋が「良好」、沈殿池下流部のみ「やや良好」という結果になった。また、各地点において、多く見られた水生生物を図7に示す。

赤子川上流はpHが低く、河川水中の鉄が水相から固相へ相転移せず、鉄の水酸化物を形成しないので、鉄によるヒ素の吸着ができていないと考えられた。沈殿池下流部やえびの橋ではヒ素や鉄等の重金属の濃度が高かったが、その環境下でも水生生物(ユスリカ、カワゲラ等)は生息できることが確認された。また、平成30年と今回の長江橋の結果を比べると生物総数や生物の種類が増えていることから、長江橋の水質は回復したと考えられた。
