## 別紙 1

| 看板種類 | 番号 | 設置場所 | 市町村名 | 業務内容 |

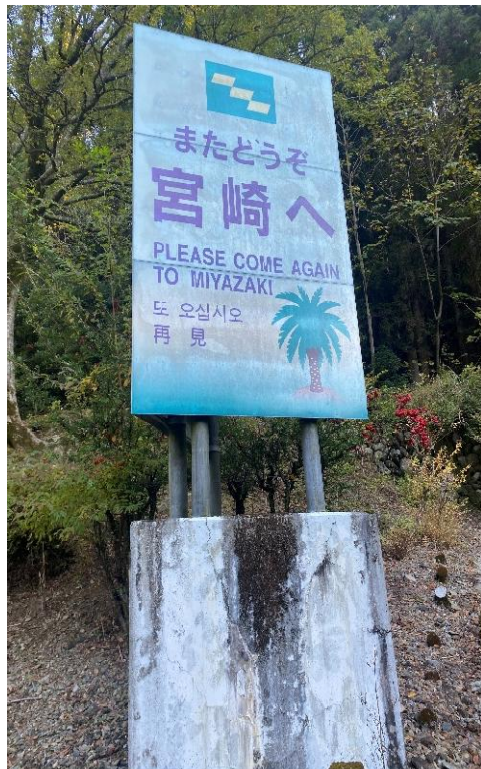
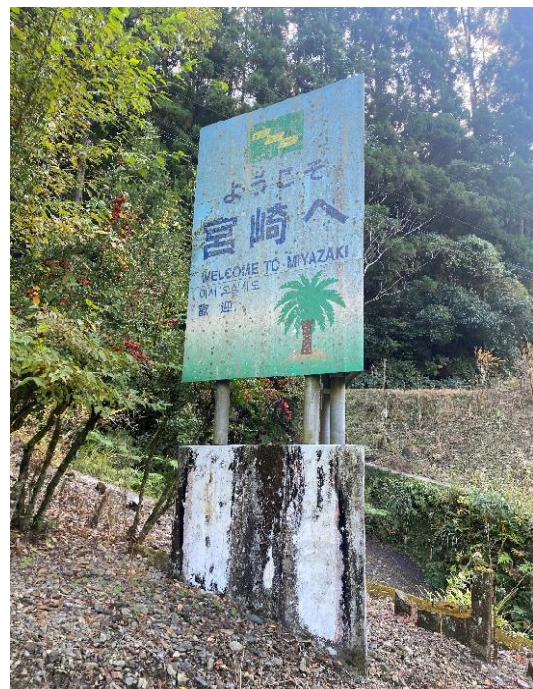
| No. | 設置場所 | 所在市町村名 |
|---|---|---|
| 1-1 | 北川町鎧国道10号 | 延岡市 |

| No. | 設置場所 | 所在市町村名 |
|---|---|---|
| 本体現状 | 全体状態 | 劣化 |
| | 文字・塗装の状態 | 色あせ |
| | 構造物の状態 | 大分県側が汚れあり |
| | 周辺環境 | 大分県側、木あり |
| | 視認性 | 車からよく見える |

| No. | 設置場所 | 所在市町村名 |
|---|---|---|
| 対応 | 板面更新 | 要脚立 |

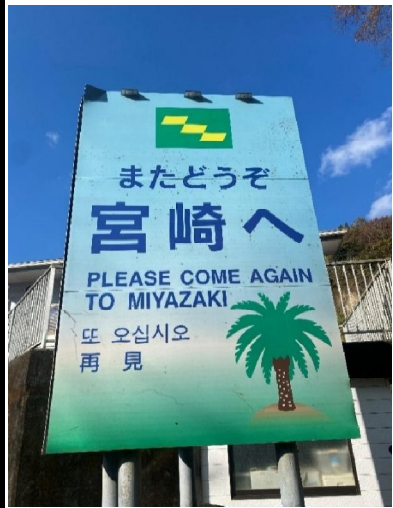
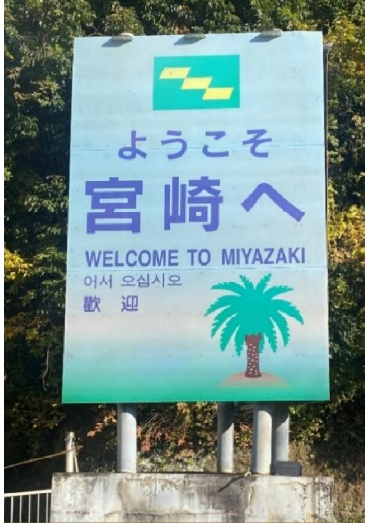
| No. | 設置場所 | | 所在市町村名 |
|---|---|---|---|
| 1-2 | 高千穂町河内国道325号(旧道) | | 高千穂町 |

| No. | 設置場所 | | 所在市町村名 |
|---|---|---|---|
| 本体現状 | 全体状態 | やや劣化、宮崎県側の左上に曲がりあり | |
| | 文字・塗装の状態 | 色あせ | |
| | 構造物の状態 | 土台が劣化 | |
| | 周辺環境 | 良好 | |
| | 視認性 | 良好 | |

| No. | 設置場所 | | 所在市町村名 |
|---|---|---|---|
| 対応 | 撤去(地面より上から撤去(根切り)) | | 要足場 |

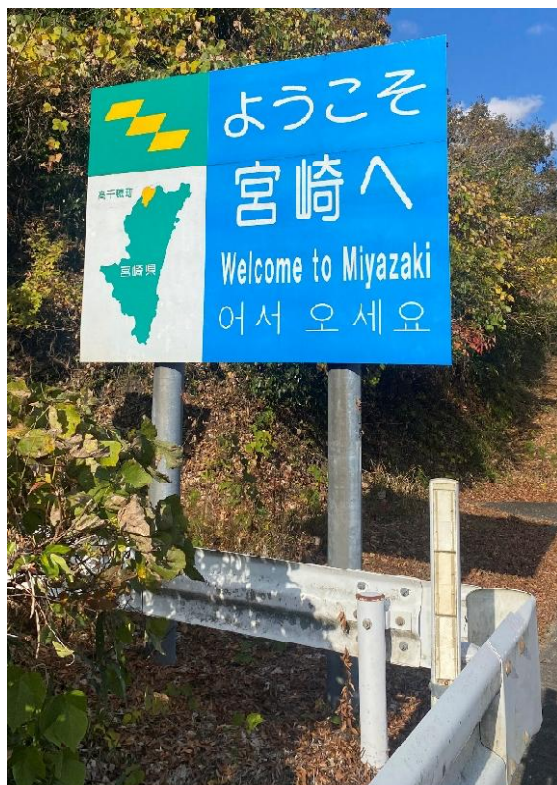
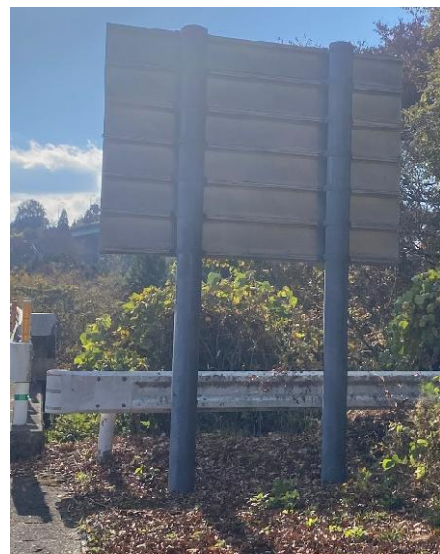
| No. | 設置場所 | | 所在市町村名 |
|---|---|---|---|
| 1-3 | 高千穂町河内国道325号(新道) | | 高千穂町 |

| No. | 設置場所 | | 所在市町村名 |
|---|---|---|---|
| 本体現状 | 全体状態 | 良好 | |
| | 文字・塗装の状態 | 良好 | |
| | 構造物の状態 | 良好 | |
| | 周辺環境 | 良好 | |
| | 視認性 | 車からよく見える | |

| No. | 設置場所 | | 所在市町村名 |
|---|---|---|---|
| 対応 | 修繕の必要なし | | |

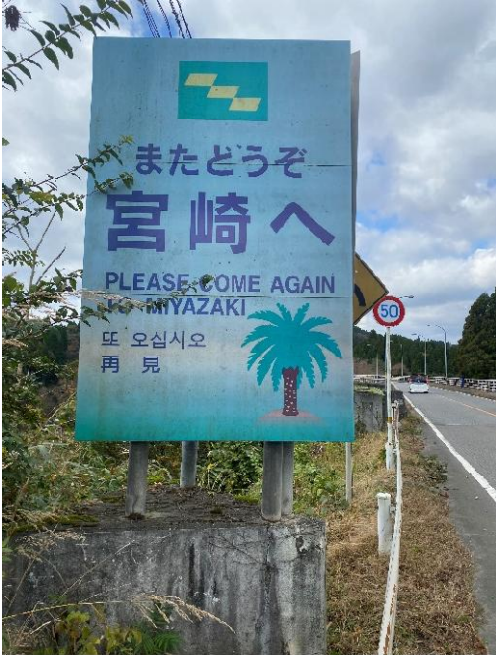
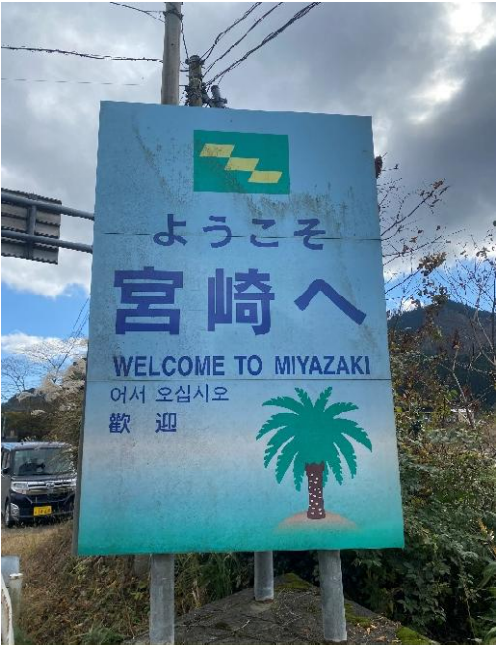
| No. | 設置場所 | | 所在市町村名 |
|---|---|---|---|
| 1-5 | 五ヶ瀬町蘇望橋国道218号 | | 五ヶ瀬町 |

| No. | 設置場所 | | 所在市町村名 |
|---|---|---|---|
| 本体現状 | 全体状態 | 良好 | |
| | 文字・塗装の状態 | 汚れ | |
| | 構造物の状態 | 良好 | |
| | 周辺環境 | 宮崎県側は草あり | |
| | 視認性 | 車からよく見える | |

| No. | 設置場所 | | 所在市町村名 |
|---|---|---|---|
| 対応 | 板面更新 | | 要脚立 |

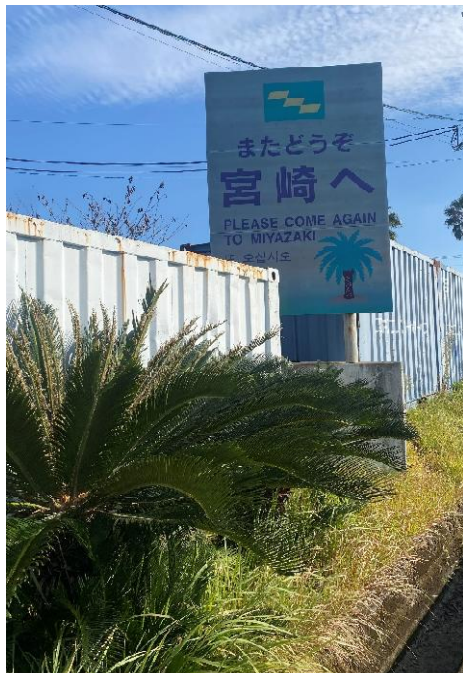
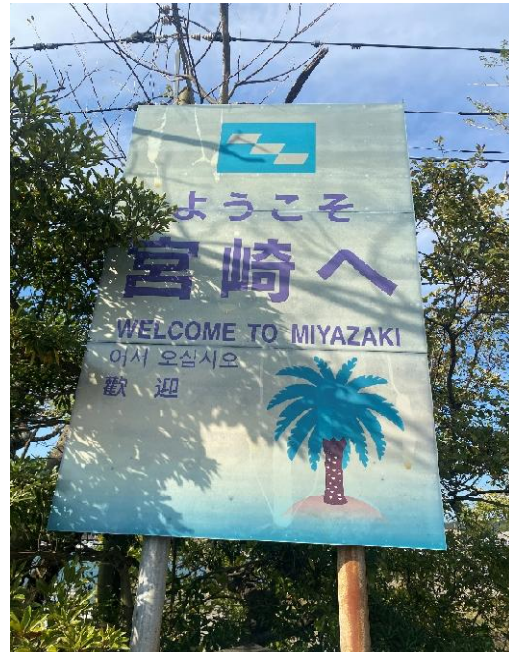
| No. | 設置場所 | | 所在市町村名 |
|---|---|---|---|
| 1-6 | 日向市細島港湾道路 | | 日向市 |

| No. | 設置場所 | | 所在市町村名 |
|---|---|---|---|
| 本体現状 | 全体状態 | やや劣化 | |
| | 文字・塗装の状態 | 色あせ、汚れ | |
| | 構造物の状態 | 柱部分に錆びあり | |
| | 周辺環境 | 日向市へ向かう方の看板の周り木あり | |
| | 視認性 | 車からよく見える | |

| No. | 設置場所 | | 所在市町村名 |
|---|---|---|---|
| 対応 | 板面更新 | | 要足場 |

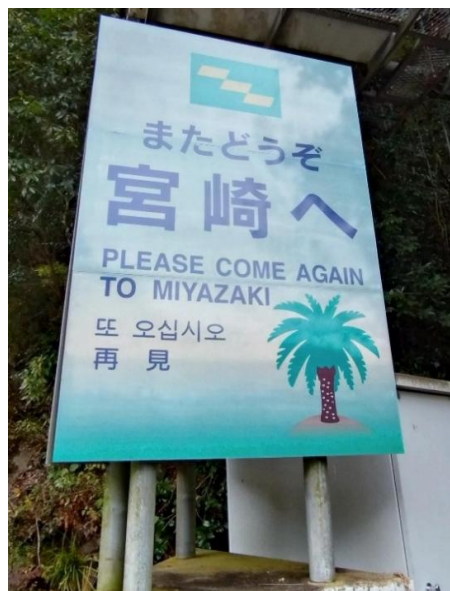
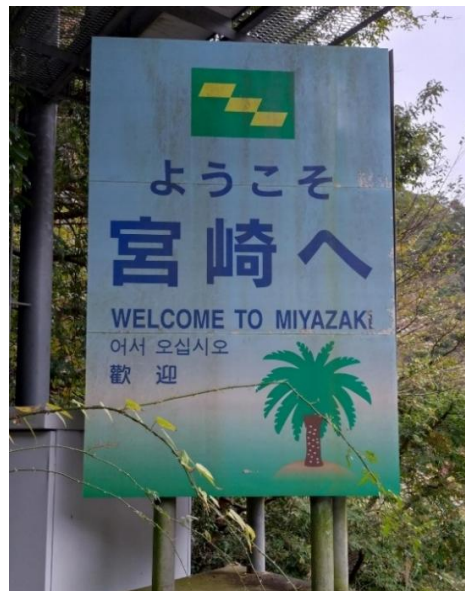
| No. | 設置場所 | | 所在市町村名 |
|---|---|---|---|
| 1-7 | 西米良村横谷 国道219号 | | 西米良村 |

| No. | 設置場所 | | 所在市町村名 |
|---|---|---|---|
| 本体現状 | 全体状態 | やや劣化 | |
| | 文字・塗装の状態 | 剥がれ・汚れ | |
| | 構造物の状態 | 良好 （熊本県側は汚れ、剥がれあり） | |
| | 周辺環境 | 良好 | |
| | 視認性 | 車からよく見える | |

熊本県側は汚れあり

| No. | 設置場所 | | 所在市町村名 |
|---|---|---|---|
| 対応 | 板面更新 | | 要足場 |

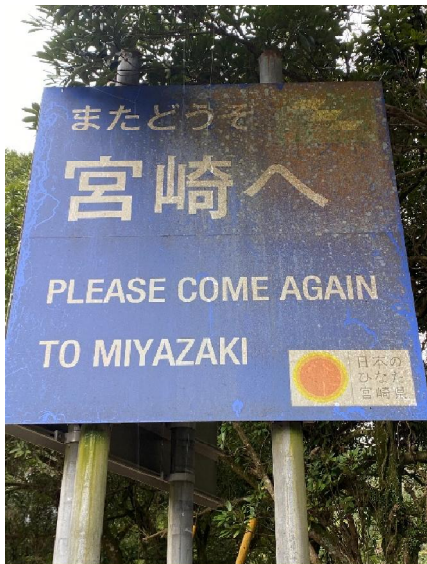
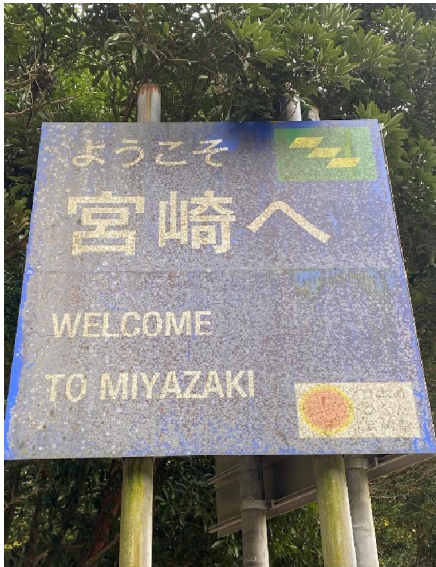
| No. | 設置場所 | | 所在市町村名 |
|---|---|---|---|
| 1-8 | えびの市加久藤国道221号 | | えびの市 |

| No. | 設置場所 | | 所在市町村名 |
|---|---|---|---|
| 本体現状 | 全体状態 | 劣化 | |
| | 文字・塗装の状態 | 色あせ、サビあり | |
| | 構造物の状態 | 劣化 | |
| | 周辺環境 | 木が茂っている | |
| | 視認性 | 車からよく見える | |

寸法：一面当たり h1680mm×w1600mm×t1.5mm程度

| No. | 設置場所 | | 所在市町村名 |
|---|---|---|---|
| 対応 | 板面更新 | | 要足場 |

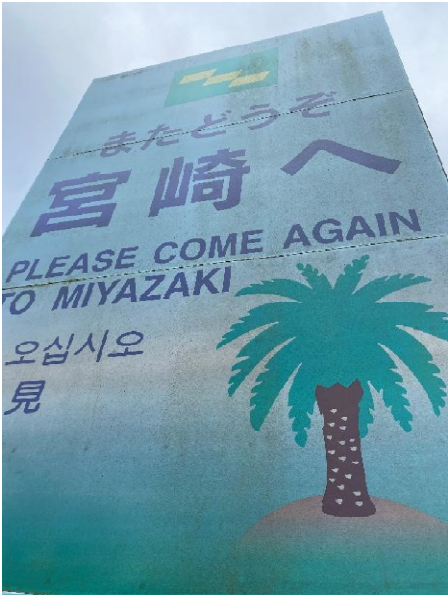
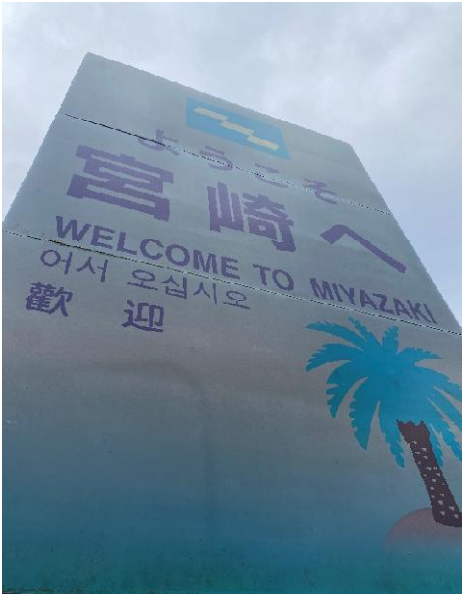
| No. | 設置場所 | | 所在市町村名 |
|---|---|---|---|
| 1-9 | えびの市亀沢国道268号 | | えびの市 |

| No. | 設置場所 | | 所在市町村名 |
|---|---|---|---|
| 本体現状 | 全体状態 | やや劣化 | |
| | 文字・塗装の状態 | 汚れ、色あせ | |
| | 構造物の状態 | 良好 | |
| | 周辺環境 | 良好 | |
| | 視認性 | 車からよく見える | |

| No. | 設置場所 | | 所在市町村名 |
|---|---|---|---|
| 対応 | 板面更新 | | 要足場 |

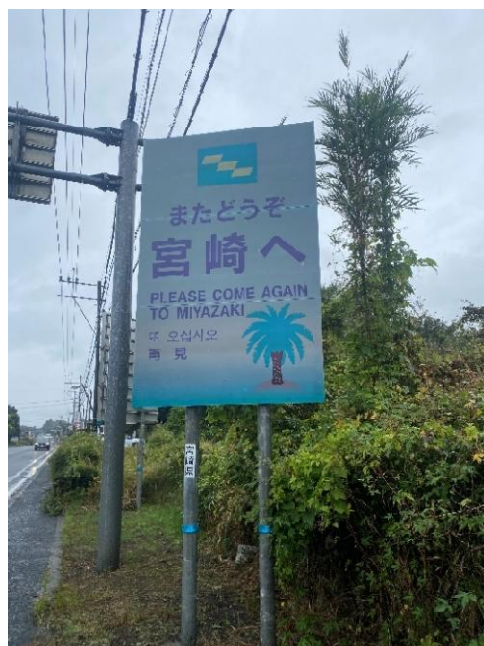
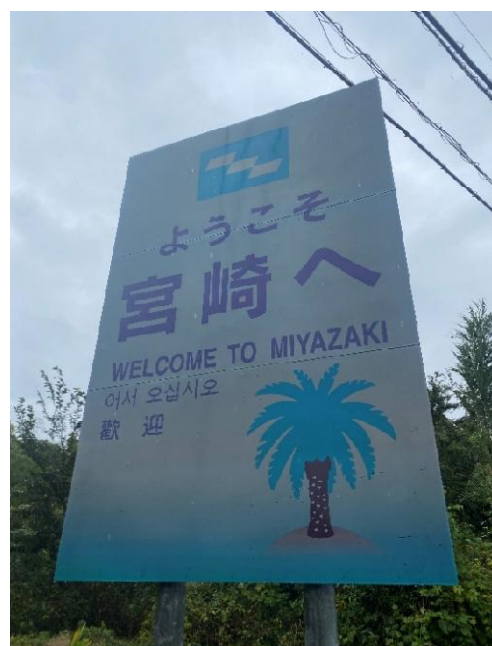
| No. | 設置場所 | | 所在市町村名 |
|---|---|---|---|
| 1-10 | 平長谷国道10号 | | 都城市 |

| No. | 設置場所 | | 所在市町村名 |
|---|---|---|---|
| 本体現状 | 全体状態 | 良好 | |
| | 文字・塗装の状態 | 色褪せ | |
| | 構造物の状態 | 良好 | |
| | 周辺環境 | 下の方草あり | |
| | 視認性 | 車からよく見える | |

| No. | 設置場所 | | 所在市町村名 |
|---|---|---|---|
| 対応 | 板面更新 | | 要足場 |

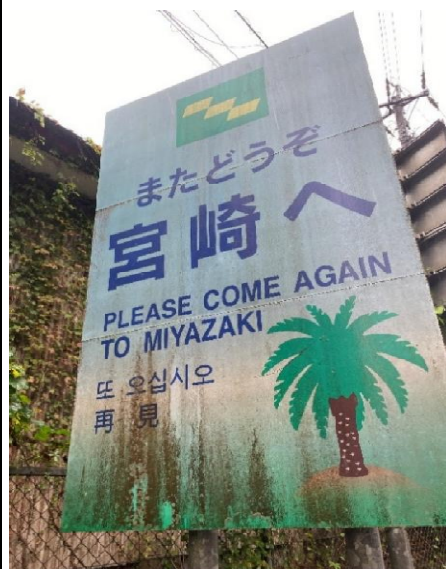
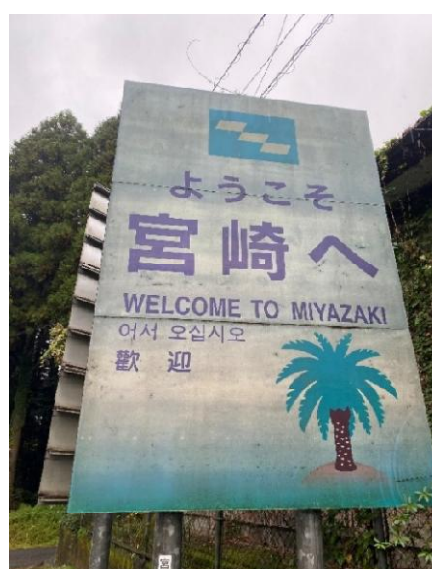
| No. | 設置場所 | | 所在市町村名 |
|---|---|---|---|
| 1-11 | 高見堂国道269号 | | 都城市 |

| No. | 設置場所 | | 所在市町村名 |
|---|---|---|---|
| 本体現状 | 全体状態 | 汚れ（特に宮崎県側） | |
| | 文字・塗装の状態 | 色褪せ | |
| | 構造物の状態 | 良好 | |
| | 周辺環境 | 良好 | |
| | 視認性 | 車からよく見える | |

鹿児島県側の裏につたあり

| No. | 設置場所 | | 所在市町村名 |
|---|---|---|---|
| 対応 | 板面更新 | | 要足場 |

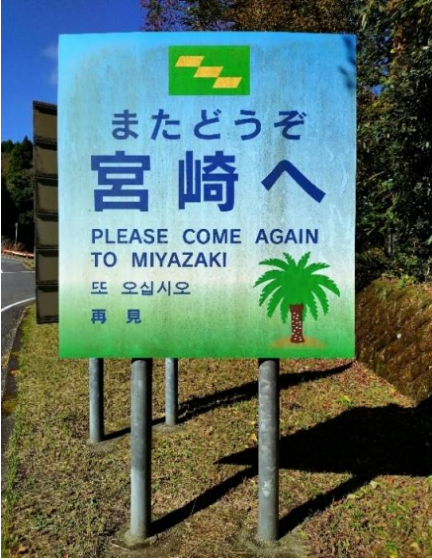
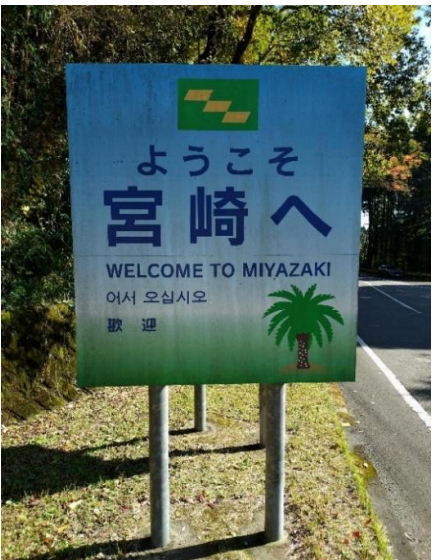
| No. | 設置場所 | | 所在市町村名 |
|---|---|---|---|
| 1-12 | 都城市吉之元 国道223号線 | | 都城市 |

| No. | 設置場所 | | 所在市町村名 |
|---|---|---|---|
| 本体現状 | 全体状態 | 良好（汚れあり） | |
| | 文字・塗装の状態 | 良好（汚れあり） | |
| | 構造物の状態 | 良好（汚れあり） | |
| | 周辺環境 | 良好 | |
| | 視認性 | 車からよく見える | |

| No. | 設置場所 | | 所在市町村名 |
|---|---|---|---|
| 対応 | 清掃 | | 脚立等不要 |

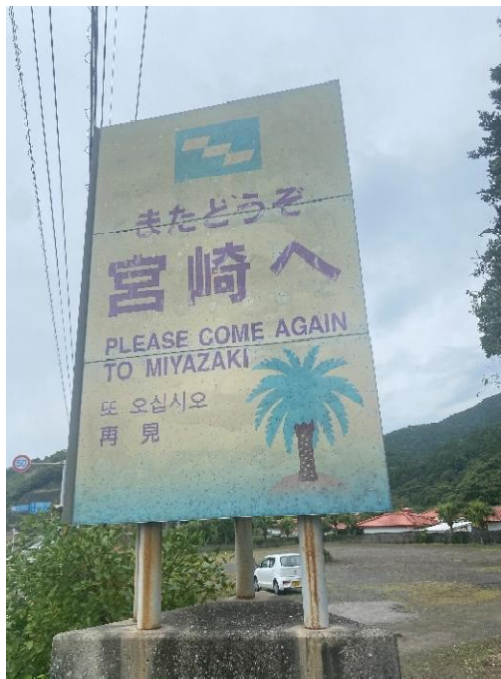
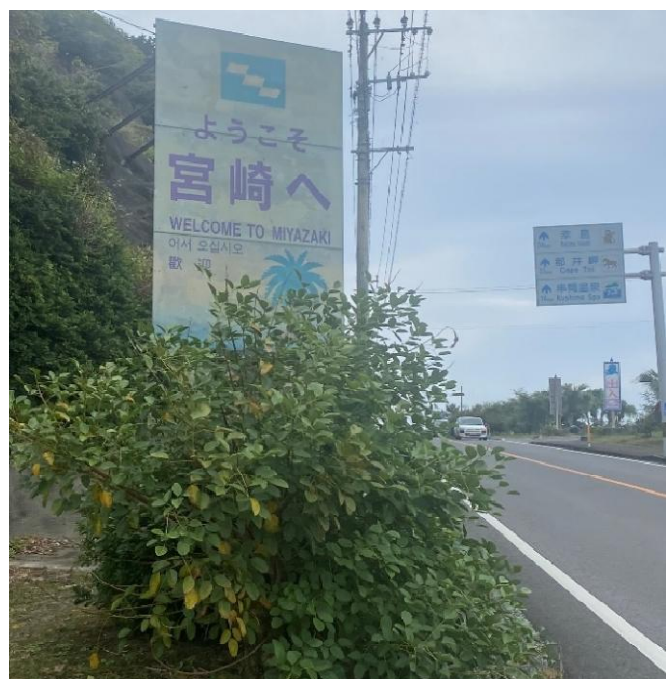
| No. | 設置場所 | | 所在市町村名 |
|---|---|---|---|
| 1-13 | 串間市高松国道220号 | | 串間市 |

| No. | 設置場所 | | 所在市町村名 |
|---|---|---|---|
| 本体現状 | 全体状態 | 劣化 | |
| | 文字・塗装の状態 | 色褪せ、剥がれ | |
| | 構造物の状態 | 良好 | |
| | 周辺環境 | 良好（鹿児島県側 下の方に草あり） | |
| | 視認性 | 車からよく見える | |

| No. | 設置場所 | | 所在市町村名 |
|---|---|---|---|
| 対応 | 板面更新 | | 要足場 |

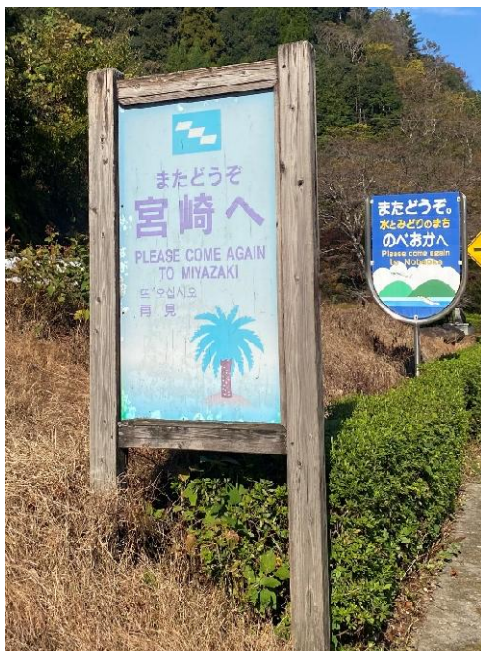
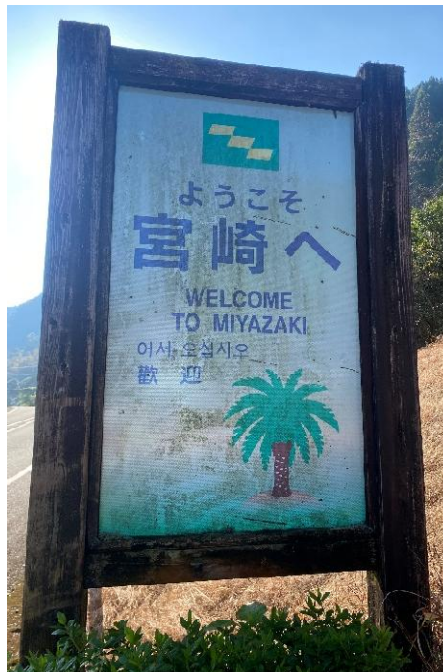
| No. | 設置場所 | | 所在市町村名 |
|---|---|---|---|
| 1-14 | 北川町川内名国道326号 | | 延岡市 |

| No. | 設置場所 | | 所在市町村名 |
|---|---|---|---|
| 本体現状 | 全体状態 | 劣化 | |
| | 文字・塗装の状態 | 色あせ、汚れ | |
| | 構造物の状態 | 劣化 | |
| | 周辺環境 | 良好 | |
| | 視認性 | 車からよく見える | |

| No. | 設置場所 | | 所在市町村名 |
|---|---|---|---|
| 対応 | 板面更新 | | 要脚立 |

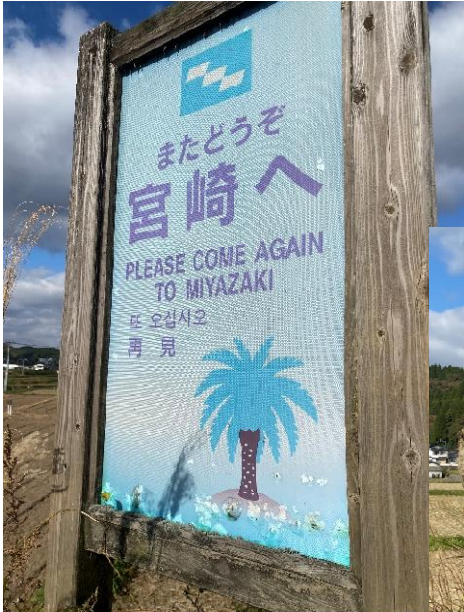
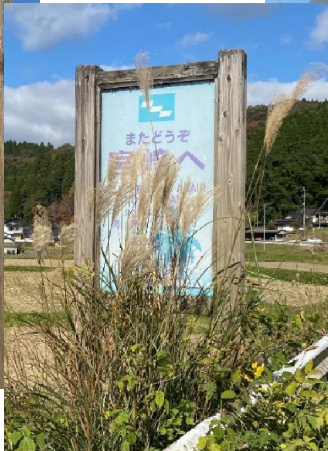
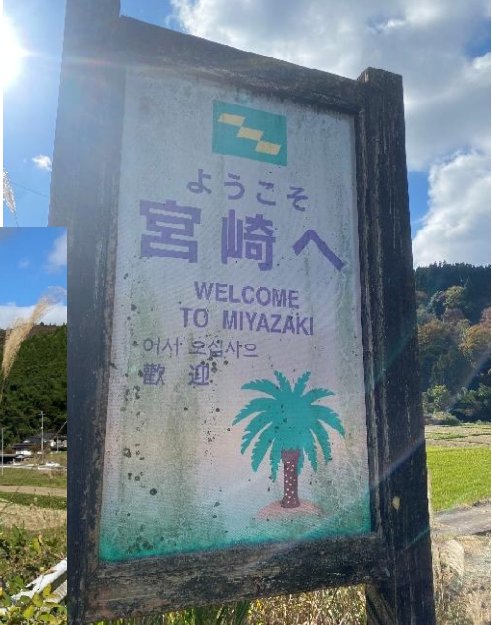
| No. | 設置場所 | 所在市町村名 |
|---|---|---|
| 1-15 | 五ヶ瀬町鞍岡国道265号 | 五ヶ瀬町 |

| No. | 設置場所 | 所在市町村名 |
|---|---|---|
| 本体現状 | 全体状態 | 劣化 |
| | 文字・塗装の状態 | 色あせ |
| | 構造物の状態 | 汚れ、剥がれあり |
| | 周辺環境 | 宮崎県側、草が多く見えにくい |
| | 視認性 | 熊本県側は車からよく見える |

| No. | 設置場所 | 所在市町村名 |
|---|---|---|
| 対応 | 板面更新 | 要脚立 |
