## 事業再評価シート

事業名	広域河川改修事業		
箇所名	二級河川一ツ瀬川水系 三財川	市町村名	西都市

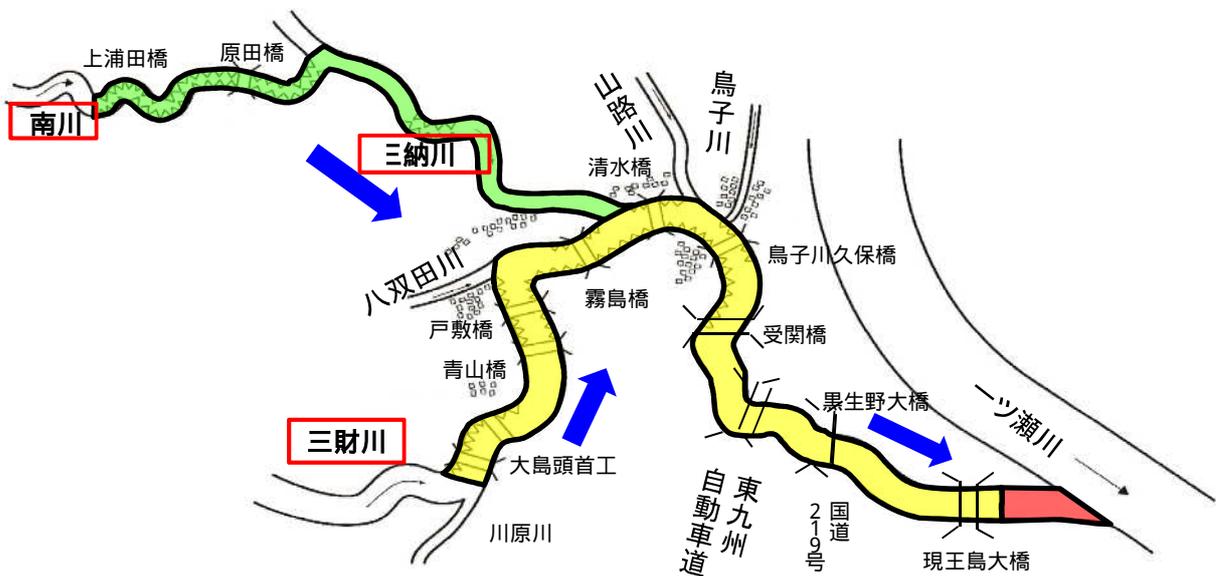
### 平面図

整備延長	三財川	L= 13.5km (一ツ瀬川合流点～川原川合流点)
	三納川	L= 4.9km (三財川合流点～南川合流点)
	南川	L= 3.4km (三納川合流点～上浦田橋)
計画流量	1,600m <sup>3</sup> /s (三財川鳥子地点)	
	概ね50年に1回程度発生する洪水に対応	
工事内容	河道掘削、堤防補強、護岸工等
