# 椎葉村天包地区 事業概要

令和8年3月16日  
東臼杵農林振興局

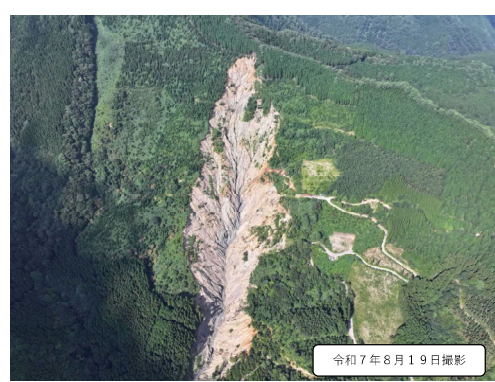
写真2 (山腹崩壊地拡大)

- ・崩壊が拡大したのは平成17年の台風14号による大雨 (崩壊の始まりは昭和35年頃)
- ・面積は約7ha

※令和6年度調査の結果、山腹崩壊地の尾根向こう側の国有林から地下水が流入していることが判明したため、令和7年度に国有林内で詳細な地質調査・地下水調査などを行っている。

※山腹崩壊地の復旧工事（緑化工）は、令和8年度から着手する予定。

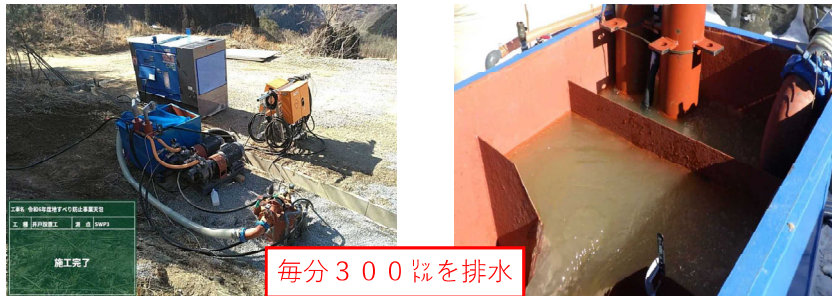
(写真2 スーパーウェルポイント工法)

- 令和6年度にスーパーウェルポイント工法を実施し、地すべりの原因である地下水を強制的に排除している。現在も継続して排除中である。

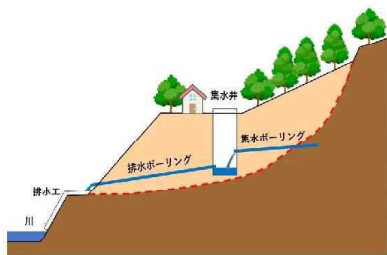
(図1 集水井イメージ)

- 地すべりの原因である地下水の排除を行うため、今後、計画的に地すべり地内に直径3.5mの集水井工を設置する予定。
