環境農林水産常任委員会資料

令和8年1月22日

I 林業技術センターにおける試験研究の取組について

Ⅱ 木材利用技術センターにおける試験研究の取組について

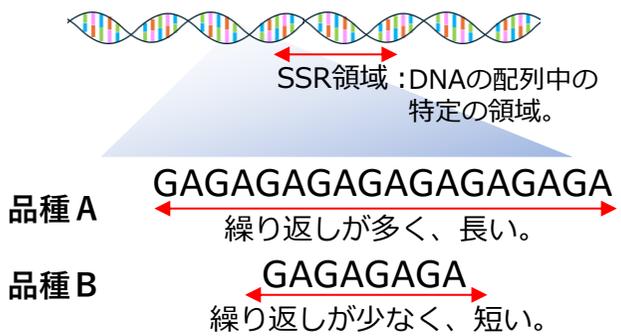
判別手法

【スギのDNA解析】 DNA配列中の特定の領域の長さに注目することで、品種や無花粉スギの判別が可能。

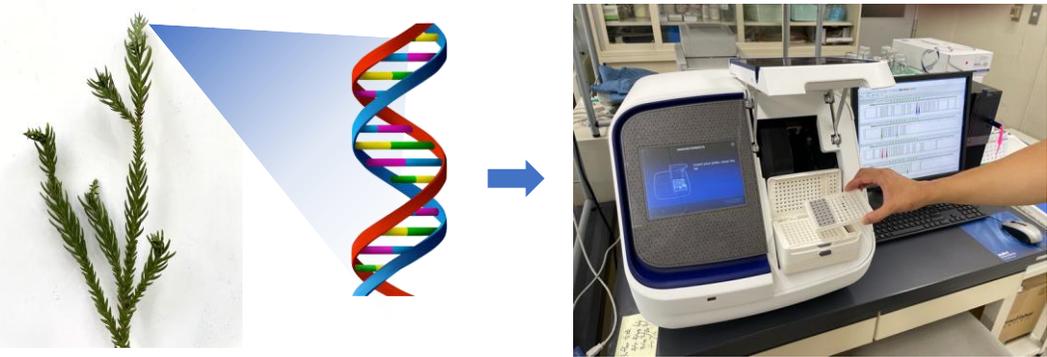
判別手順

①サンプル（葉）からDNAを抽出。

②SSR領域の長さを「シーケンサー」という機械で調べ、データベースと照合して品種を特定。

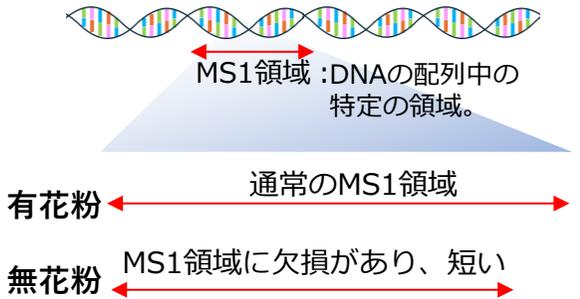
※無花粉スギの場合の判別

DNAの配列中の特定の領域（MS1）の長さが有花粉と無花粉で異なる。

- ・「SSR」は「Simple Sequence Repeat」の略で、「単純配列の繰り返し」という意味。DNA配列の中で、同じ短い塩基配列が何度も繰り返されている部分のことを指す。
- ・「MS1」は「Male Sterility 1」の略で、「雄性不稔」という意味。花粉の形成に必須なタンパク質の設計図となるDNAの領域で、この領域が一部欠損して通常よりも短くなると、花粉を作らない「無花粉スギ」となる。

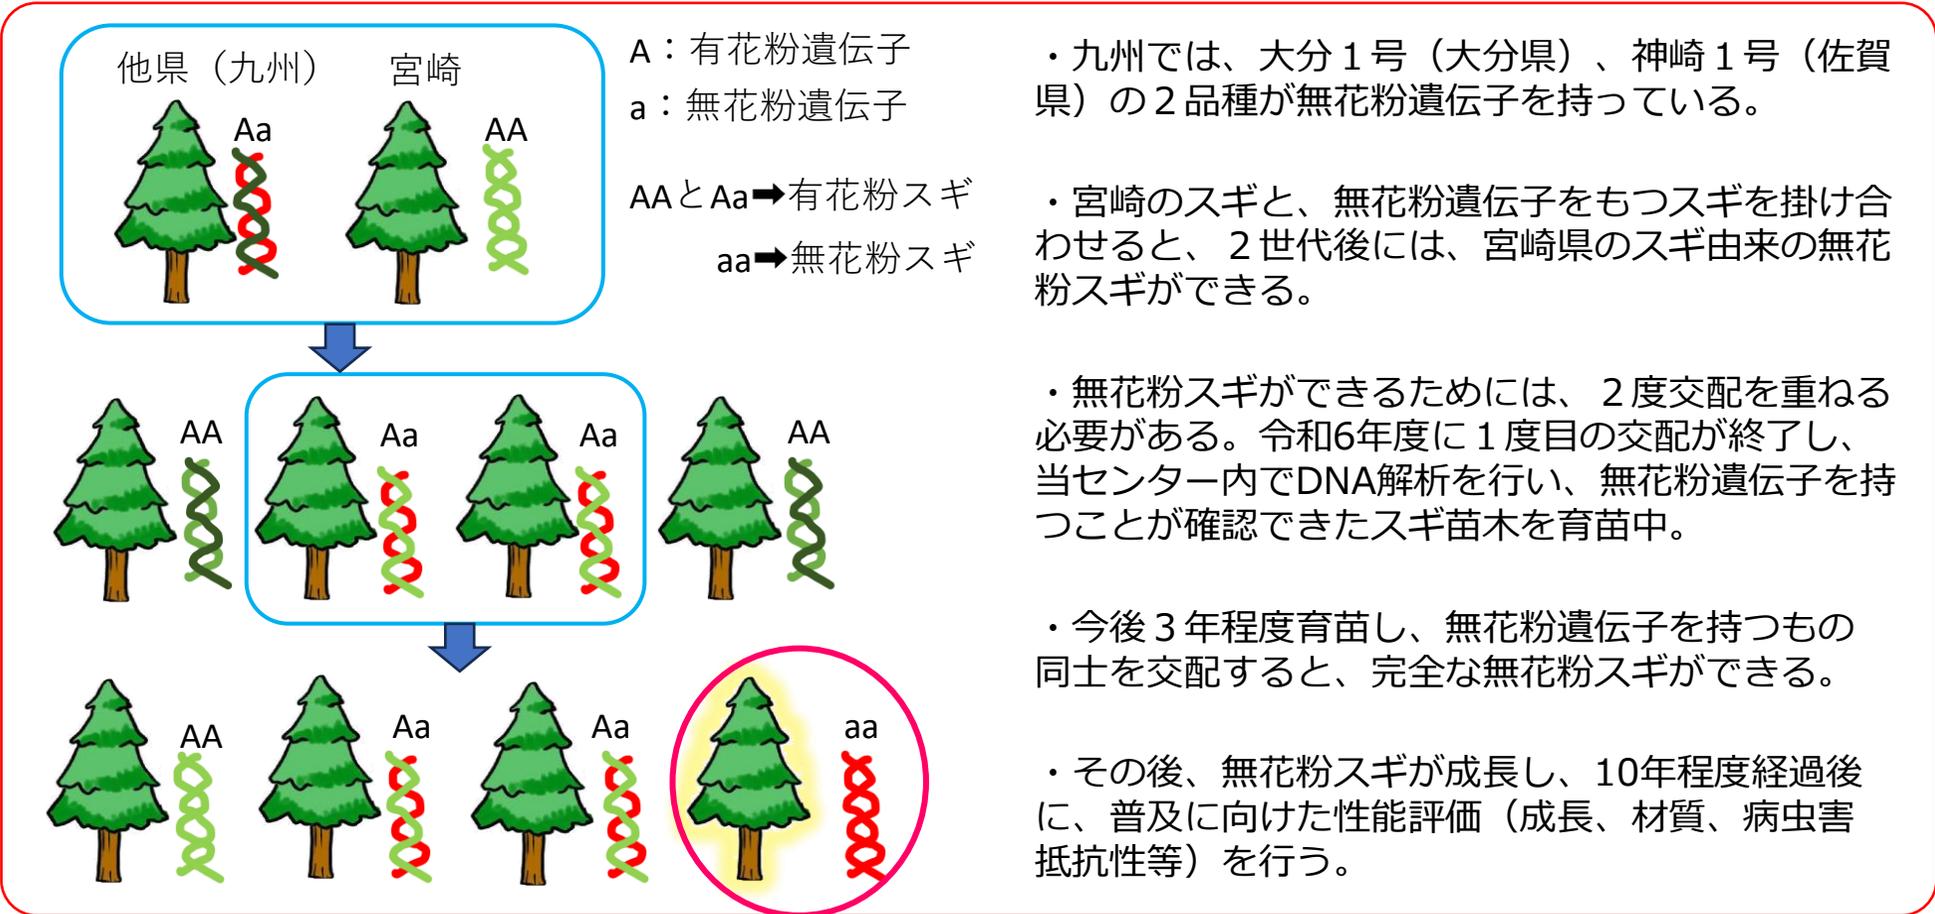
九州では無花粉スギは発見されていないが、DNA解析により、無花粉遺伝子を潜在的に持つスギが発見されている。

この無花粉遺伝子を持つスギと本県のスギを交配することで、本県由来の無花粉スギを開発する取組を国（森林研究・開発機構森林総合研究所林木育種センター九州育種場）と共同で進めている。

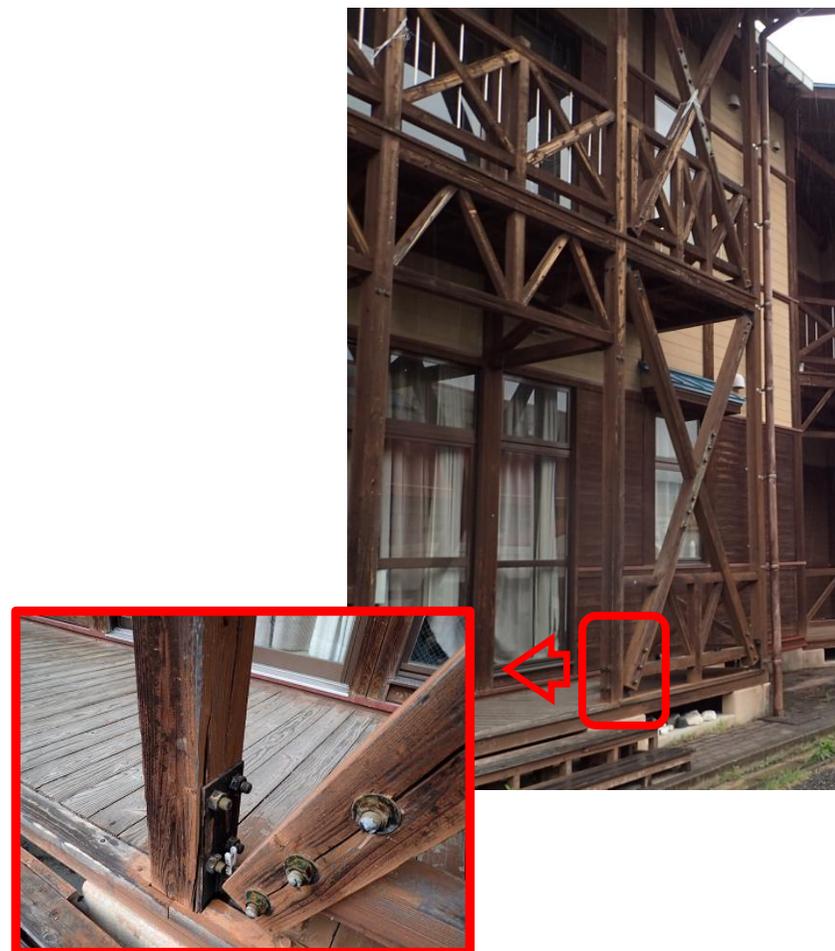
写真2 生物劣化した接合部

- ・今後30年以内に発生する確率が高い南海トラフ巨大地震では、本県においても甚大な被害が予測されている。（表1）
- ・なお、能登半島地震では、耐震改修を行っていない昭和56年以前に建築された木造建築物（旧耐震基準）の倒壊率が顕著に高く、住宅の耐震性を高めるための耐震性能評価は重要である。
- ・木造住宅において耐震強度の低下を引き起こす要因の一つに生物劣化（写真2）があり、現状の劣化診断は目視及び触診など検査員の技術が必要とされている。
- ・木造住宅の耐震性能は、主に耐力壁により確保されるが、多くの住宅で採用されている**筋交い耐力壁の生物劣化と残存強度の関係は明らかになっていない**ことから、客観的な数値による評価方法が望まれる。

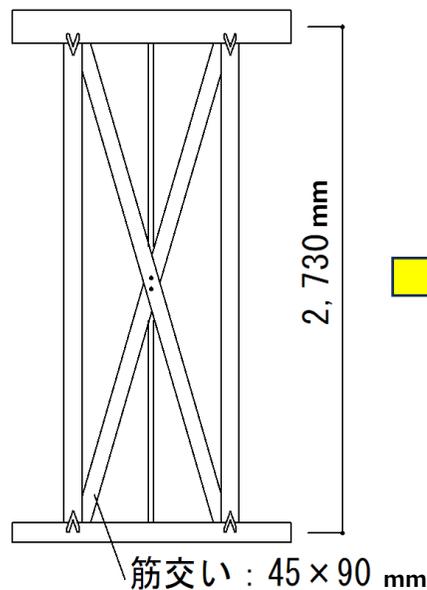
薬剤処理（防腐防蟻）の有無（2種類）の木材で、一般的な接合金物（5種類）を使用した**筋交い耐力壁**の試験体を作製し（図1）、生物劣化処理（3段階）を行い試験を実施（写真3、写真4）

図1 筋交い耐力壁試験体

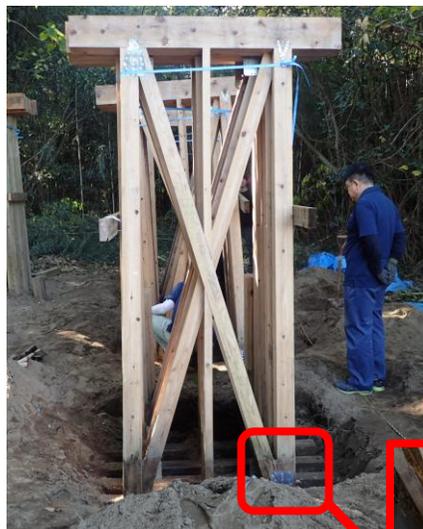
写真3 試験体の生物劣化処理
（屋外に埋設し、埋設期間で劣化を3段階に調整）

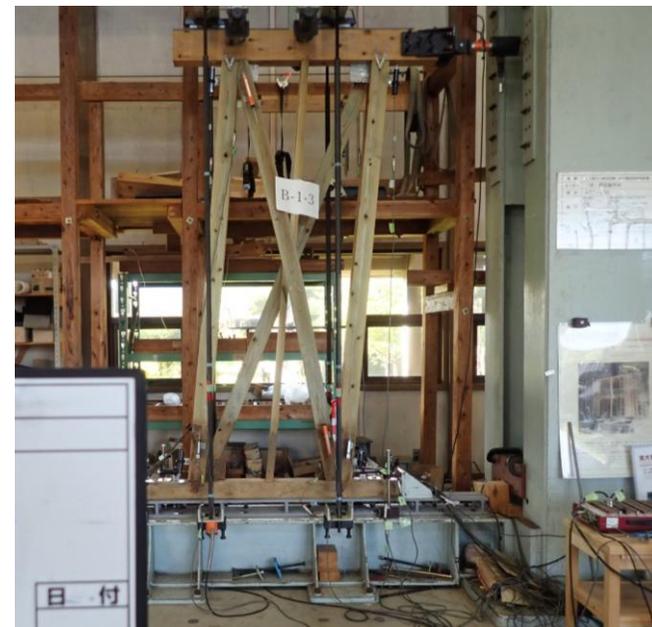
写真5 試験体の壁せん断試験
（耐震性能評価試験）

- ①筋交い耐力壁の耐震性能を評価する壁せん断試験（写真5）
- ②筋交い耐力壁の非破壊試験《超音波測定（写真6）、ピロディン貫入測定（写真7）》

①の耐震性能を評価する壁せん断試験では、強度試験のデータを収集・分析し、接合金物や劣化度等の条件の違いによる残存強度を明らかにする。

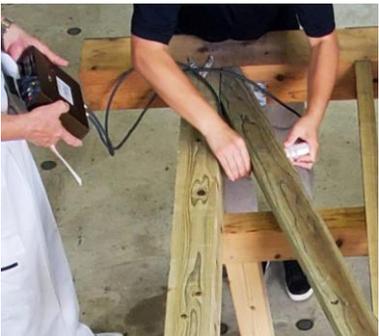
写真6 超音波測定

②の試験体の非破壊試験では、非破壊試験（写真6、写真7、図2、図3）値と①での筋交いの耐力壁の残存強度の関係を明らかにし、非破壊試験による残存強度の推定を検証する。

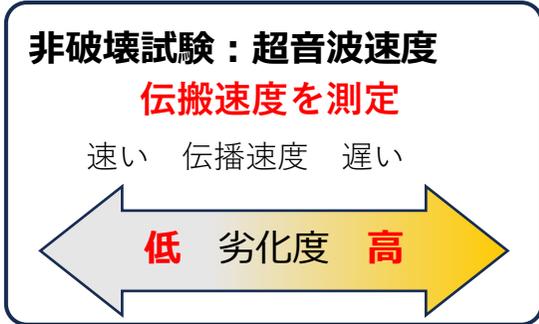
図2 超音波測定診断の原理

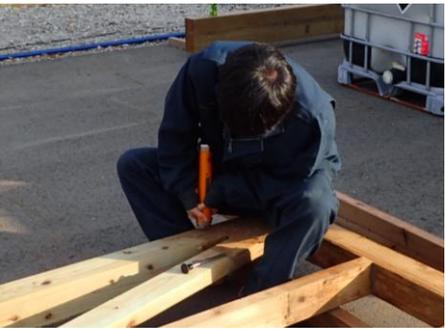
写真7 ピロディン貫入測定

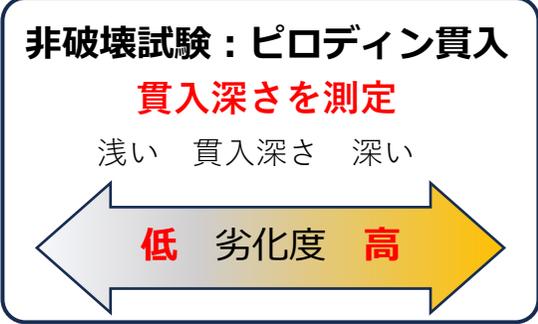
図3 ピロディン貫入診断の原理

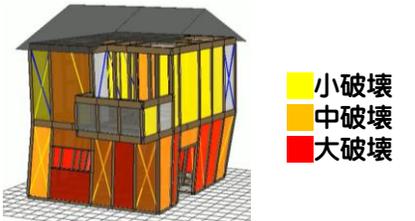
図4 Wallstatによる地震シミュレーション

- ・ 今後、耐震診断を行う木造建築物において、現地調査や解析結果の適用の検証に取り組む。
- ・ 生物劣化等を考慮した残存強度を反映したWallstat（木造住宅の耐震性を可視化する倒壊解析ソフトウェア、図4）によるシミュレーションを活用し、設計事務所や施工者と連携した耐震改修工事の促進に向けた検証に取り組む。
