## 4. 豪雨災害

### 4.1 宮崎県に被害を与えた台風・豪雨

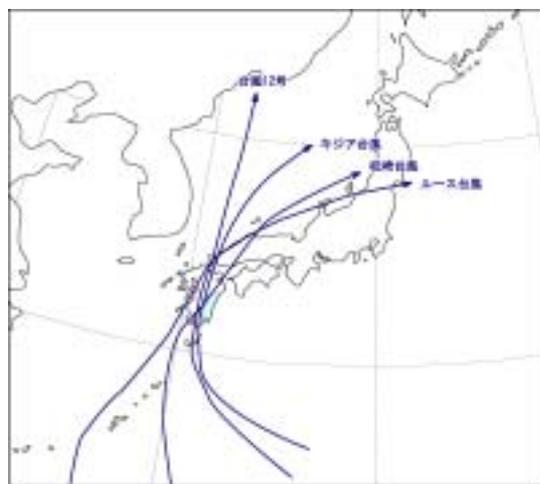
図 4.2 本県が大被害を受けた台風  
(宮崎地方気象台データを基に作成)

本県は、地理的位置から台風の通過経路となりやすいために昔から「台風銀座」と呼ばれてきました。本県を襲った台風は戦後だけでも、昭和 20(1945)年の枕崎台風(県内死者 76 名：以下同)、昭和 25(1950)年のキジア台風(9 名)、昭和 26(1951)年のルース台風(48 名)、昭和 29(1954)年の台風 12 号(67 名)と枚挙にいとまがありません。

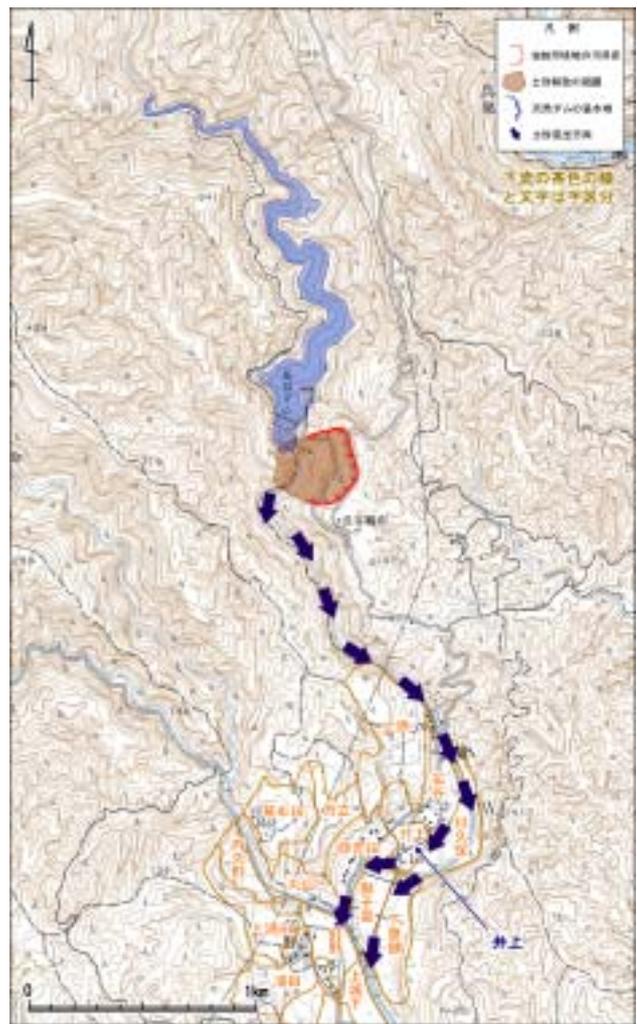
図 4.3 三納の山崩れによる災害状況図  
(国土地理院 1/25000 地形図「三納」)

この歴史史料から、現在の西都市三納で山崩れが発生し、崩れ落ちた土砂が河川を閉塞したことがわかります。そして湛水は決壊しましたが、溜まった水や土砂は、決壊した後も、雨が降る度に流出し、田畑に大きな被害を与えたことが読み取れます。(※『佐土原藩騒動記』の「井土ト云所アリ」の「井土」及び『佐土原藩譜』の「井戸ト曰フ在」の「井戸」は、字切図を見ると「井上」の誤記である可能性があります)

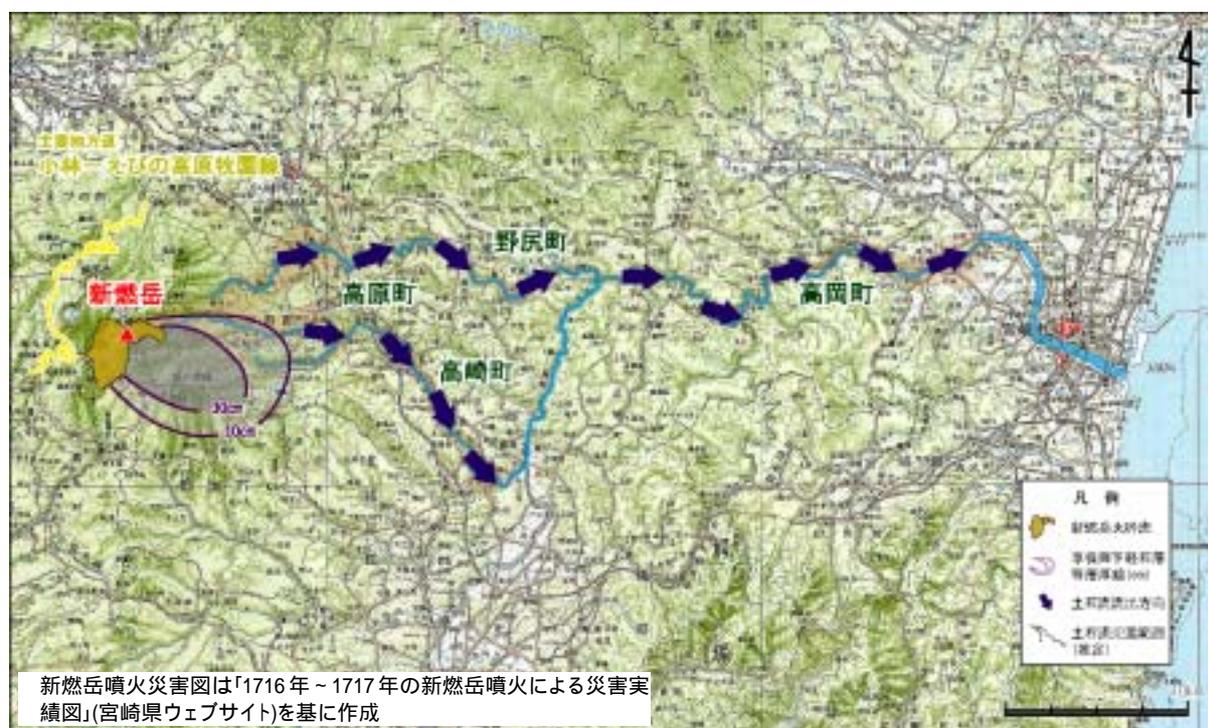
図 4.4 享保初期の火山災害と享保六年の土石流災害状況図  
(国土地理院 1/200000 地勢図「八代」・「延岡」・「鹿児島」・「宮崎」)

新鮮な火砕流・火山灰が堆積しているところに、享保六(1721)年閏七月三日～八日にかけて、諸県郡を昼夜間断なく豪雨が襲いました。この大雨で大洪水が発生して、山間部に堆積していた享保初期の火山噴出物が土石流となり下流の集落を襲いました。この災害で、高原郷から高崎郷、高岡郷、野尻郷一帯にかけて多数の死者が出ました。

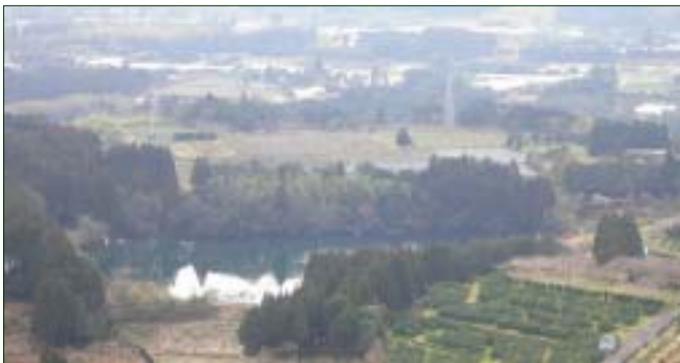
写真 4.1 現在の立野用水池(2004年撮影)

東郷町瀬平では、山崩れが発生して、家屋が損壊して田畑が埋没しました(東郷町,1999)。また、都農町では立野用水池・西の郡用水池の堤防が決壊して上町、北町、の家屋が流失し、死者5名の犠牲者が出ました(都農町,1998)。

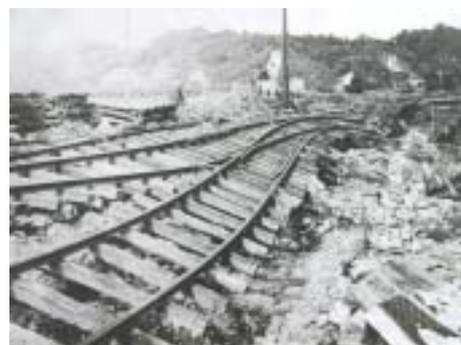
写真 4.2 流失破壊された日豊線 (清武町教育委員会所蔵)

県下の被害は宮崎市、宮崎郡で最も多く、特に清武川流域(田野町・清武町等)では土砂流が発生して堤防が決壊したために、家屋が流失して溺死者 32 名を出すとともに、田畑の埋没・流失が 100 余町歩(約 100ha)に達する大災害が発生しました(宮崎地方気象台,1967)。

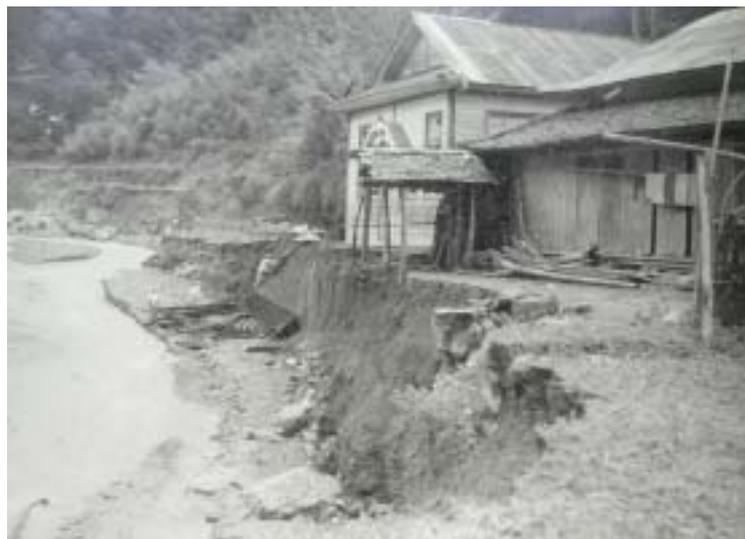
写真 4.5 椎葉村大河内尾崎の被害  
(椎葉村所蔵)

地点 No.	市町村	被害概要
39-1	椎葉村	村内を流れる河川(耳川・一ツ瀬川等)の上流地帯各所で地すべりが発生して河道が閉塞されました。土砂により閉塞された河川は短時間で満水となり、一挙に決壊して、大山津波となって流下したため、村内各所に甚大な被害を与えました。特に被害が大きかったのは大字大河内の本郷地区と吐野地区でした。この2地区だけで、死者17名、流失家屋24戸、流失田畑28haに達し、農地は再び耕地に復旧できない砂と岩石の堆積する川原となりました。
39-2	五ヶ瀬町	三ヶ所一ノ瀬で山崩れが発生して1名が死亡しました。このほか、村内では家屋5戸が倒壊・流失して、死者7名の犠牲者が出ました。
39-3	高千穂町	岩戸・登尾地区で山崩れが発生して上村堤防が崩壊したため、溺死者11名、行方不明者4名の犠牲者が出ました。
39-4	南郷村	山肌が裂け土砂が流出して上渡川が閉塞されました。榎葉谷が全滅し、田出原、五色谷、門田、松塚谷、木浦谷の各谷からも土砂が流出しました。岩石により大川が氾濫し、死者3名、流失家屋19戸、田畑被害20町歩(約20ha)の被害が出ました。
39-5	西郷村	山崩れが発生して、死者3名が出ました。
39-6	諸塚村	崖崩れが発生して、死者4名が出ました。
39-7	東郷町	東郷町越表字中水流では土石流が発生して家屋2戸が全壊したため、8世帯が転居しました。

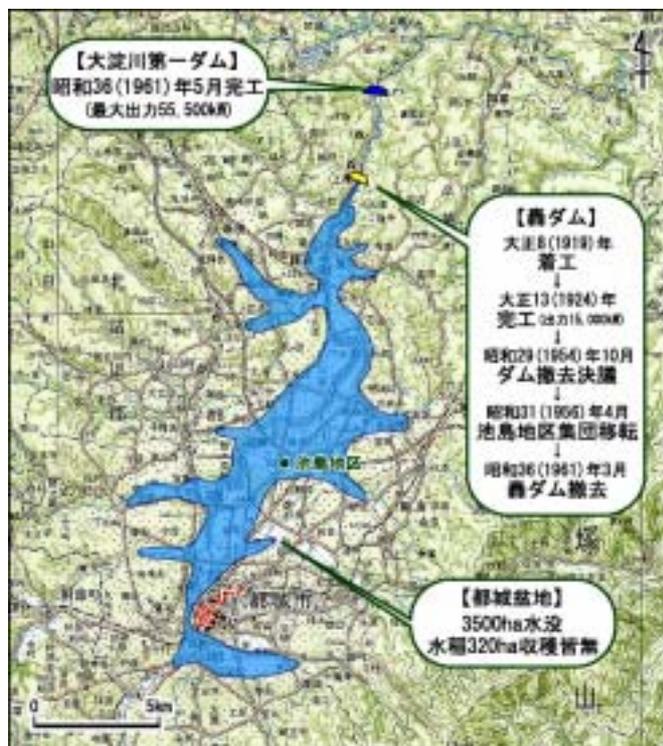
図 4.10 台風 12 号・台風 14 号による  
大淀川上流域氾濫状況図  
(都城市史編纂委員会, 1997 を基に作成,  
国土地理院 1/200000 地勢図「宮崎」「鹿児島」)

都城盆地では昭和 29(1954)年 9 月の大雨時(台風 12 号, 台風 14 号)の降雨が、観音瀬に建設された轟ダムによって下流に排出できず、高城町、高崎町、都城市で大洪水が発生しました。このため、盆地に大きな湖が出現しました。この洪水で耕地 3500ha が浸水し、収穫ゼロの水稻は 320ha にも及ぶなど農作物は壊滅的な被害を受けました(都城市史編纂委員会, 1997)。

この災害を機に、太郎坊町池島地区の 34 戸(他 2 戸)が集団移住しました。そして盆地の農民の間では、再びダム撤去運動が起こり、轟ダムは昭和 36(1961)年に九州電力によって撤去されました。代替として下流 3.7km 地点に現在の大淀川第一ダムが建設されました(都城市史編纂委員会, 1997)。

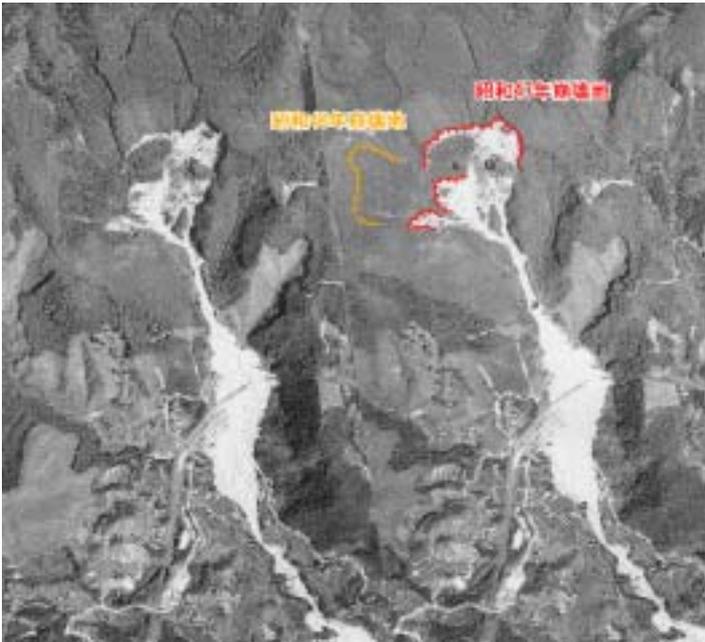
写真 4.7 えびの市真幸の山麓緩斜面に発生した崩壊と土石流  
(大石,1985)

中央の崩壊は、過去何回か繰り返された崩壊によって形成されたすり鉢状の凹地の中に発生したものです。昭和 47 年の崩壊地を包むすり鉢状の凹地西端部は、昭和 40 年に崩壊しました(大石,1985)。

この付近の地質は第三紀火砕岩からなり、粘土化の進んだ不透水性の溶岩～火砕岩類の上に、砕けやすい崩積性の溶岩～火砕岩類が分布しています(大石,1985)。

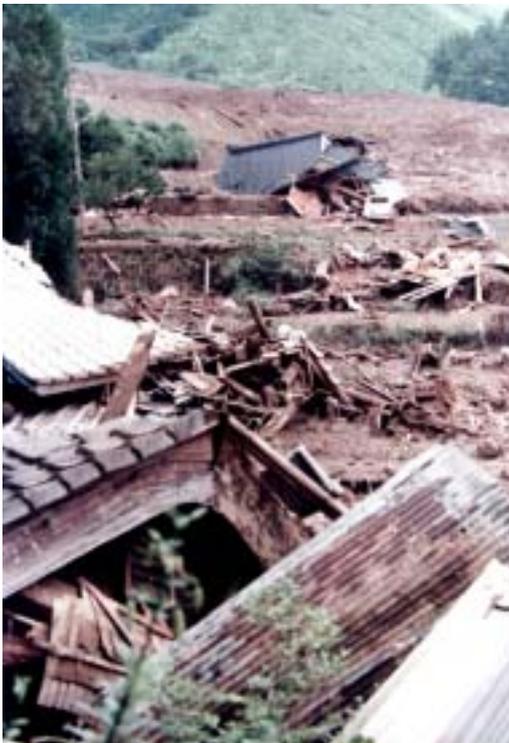
写真 4.8 倒壊・流失した家屋  
(えびの市所蔵)

この大雨で、えびの市真幸字内堅では、7月3日22時10分頃、肥薩線真幸駅の西側約2kmの山腹から、白川(川内川支流)に沿って黄土が大量に流れ出し、真幸黄土工場の建物4棟、合計99m<sup>2</sup>を押し流す土石流が発生しました。その後も小規模な土石流が発生して、計2.5万m<sup>3</sup>の土砂が流失し、田畑80aが埋没しました(宮崎地方気象台,1967)。黄土とは、この付近に堆積する風化シラスです。

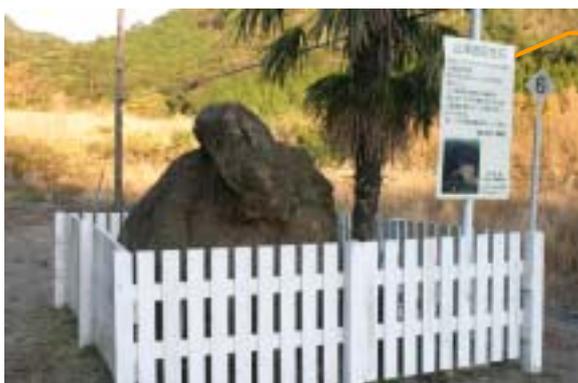
写真 4.10 山津波記念石(2004 年撮影)

昭和 47 年 7 月 6 日午後 1 時 45 分頃山津波が発生、約 30 万立方メートルの土砂が流出した。  
この岩塊は当時の山津波で流れ出たものを現地でそのまま山津波記念石として保存するものである。  
尚、この岩塊は重さ約 8 トンである。

本冊子監修者の藤本廣氏は予めから広く“災害文化”伝承の重要性を説かれていました。「この記念石も、過去の災害を伝える貴重な資料である」とされた氏の意見に賛同した、県小林土木事務所が、“山津波記念石”の復元を実施しました(右頁 写真4.10)。現在はえびの市が維持・管理を行っています。このような経緯を経て、“山津波記念石”は約30年前の様に再びこの地域の“災害文化財”として日の目を見えています(藤本,2003)。

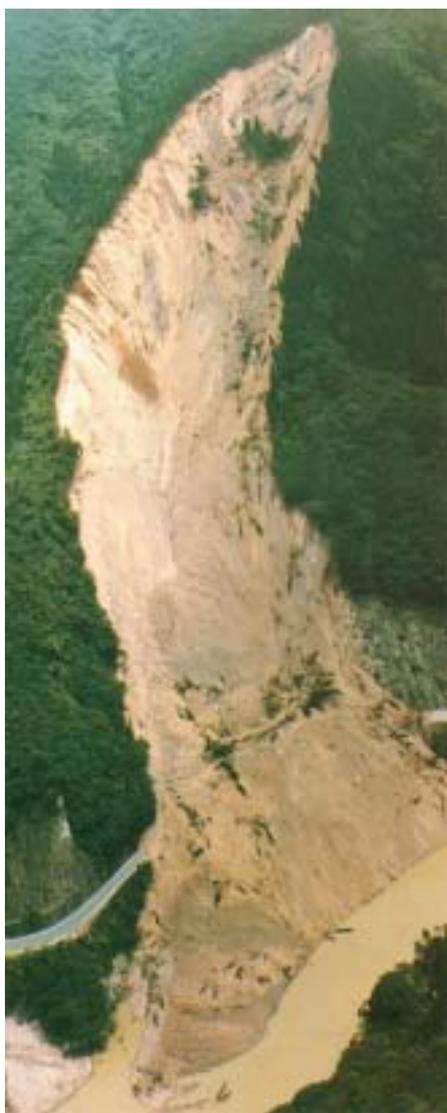
写真 4.11 西都市讓葉の山崩れ

西都市讓葉では、幅約 150m、高さ約 200m、崩落土砂 100 万 $m^3$ の山崩れが発生しました。国道 219 号線が決壊し、崩落土砂は一時、一ツ瀬川を完全に堰き止めました。このほか西都市では、大字穂北字平原と中尾で山崩れが発生して、それぞれ 1 名が亡くなりました。日之影町では、七折地区と宮水地区で山崩れが発生して、3 名が死亡しました(県土木部河川課,1983)。

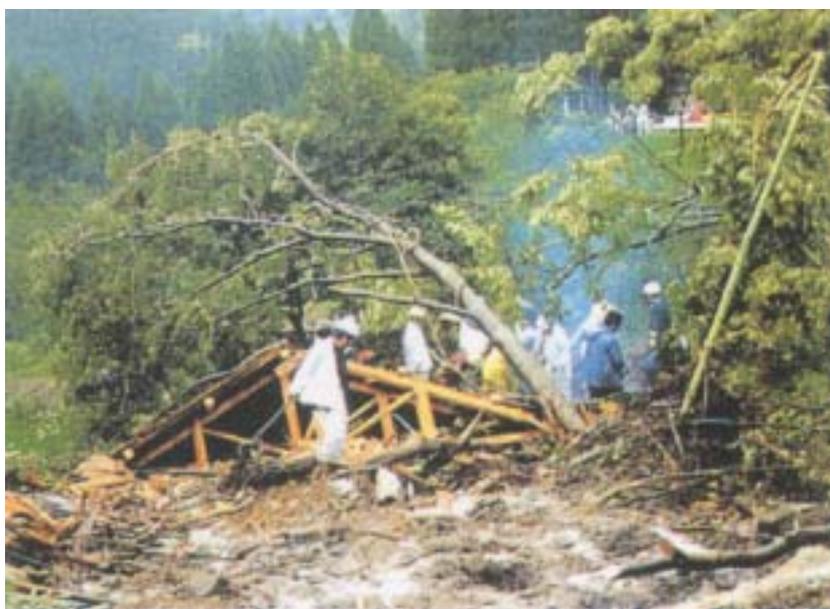
写真 4.14 高千穂町河内字栃屋の斜面崩壊

高千穂町河内字栃屋では、8月2日7時に幅31m、高さ29mの斜面崩壊が発生し家屋が流失しました。このため、3人が生き埋めとなり、内1人が死亡しました。当時高千穂町では、連続雨量138mm、最大時間雨量62mmを観測していました(県砂防課・道路保全課・河川課,1994)。

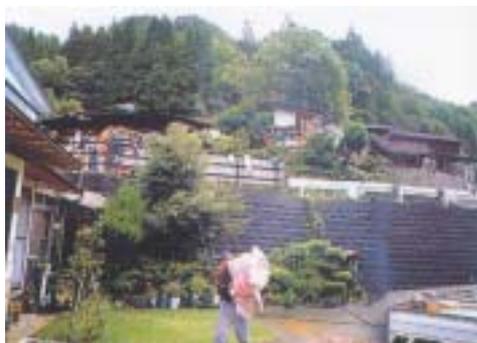
写真 4.15 高千穂町徳別当地区の災害

小林市では、細野大王・豊原地区で土石流が発生して、1 名が死亡しました(小林市史編纂委員会,2000)。高千穂町では、徳別当地区で斜面崩壊によって家屋が損壊しました。また、日之影町では、根原川で土石流が発生しました(県土木部砂防課,2004)。

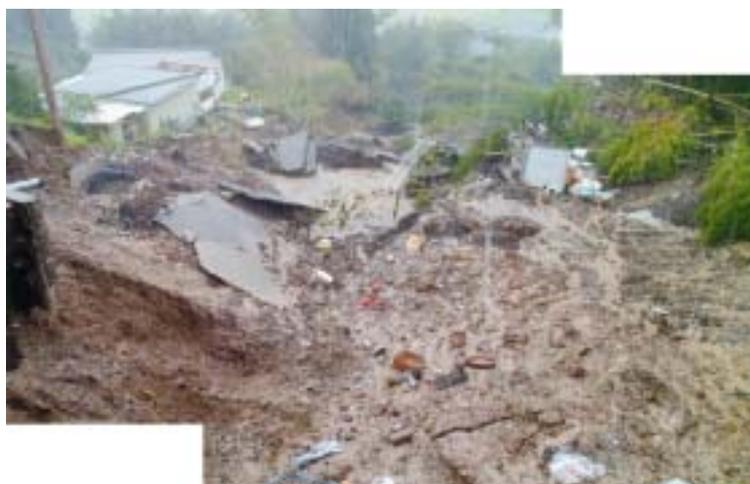
写真 4.24 高岡町南城寺地区の崖崩れ

8 月の台風 16 号で幹線道路が寸断され孤立した椎葉村では、片側通行が始まっていた国道が、通行規制される一方で、林道などの迂回路も土砂崩落で通行できなくなり、再び孤立状態になりました。また、西米良村や高岡町では土石流や崖崩れが発生し、人家の一部破損を含む半壊 3 戸などの住宅被害が出ました。

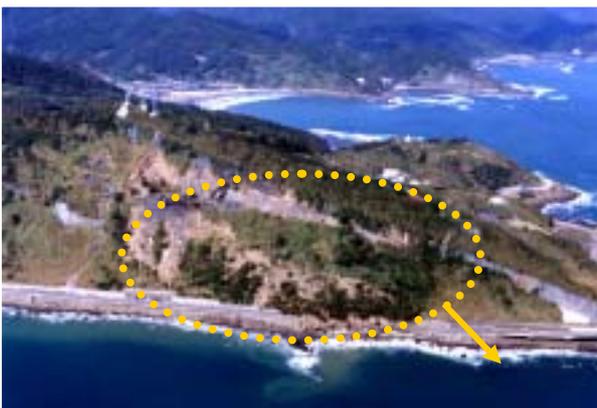
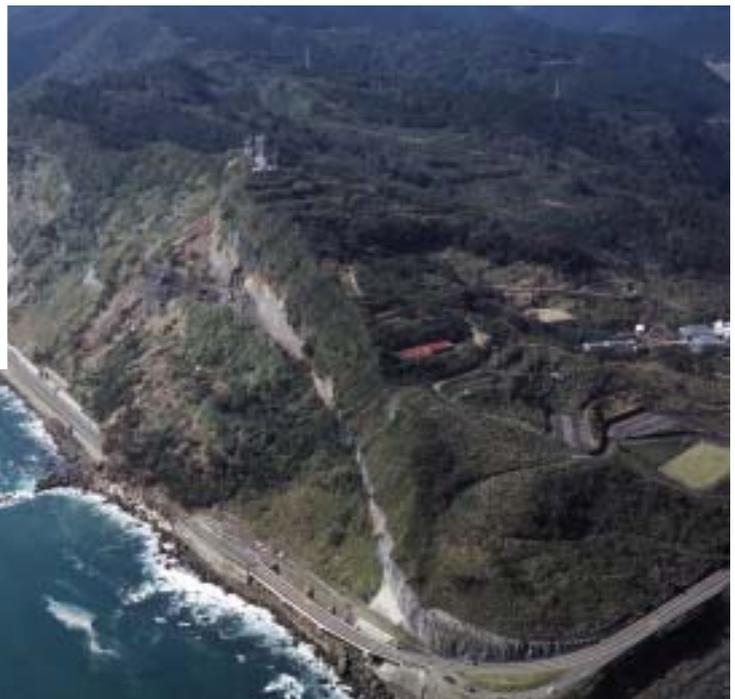
写真 4.27 日南市富士の地すべり全景(2004 年撮影)

北川町では、北川が増水して家屋の床上床下浸水被害がありました。また、同町長井地区では土砂崩れが発生して、国道 10 号線が幅約 30m に渡って塞がれたため、町は一時孤立状態に陥りました。日南市富士では、20 日午後 1 時頃、市道(旧国道 220 号線)脇の斜面(サボテンハーブ園の南約 300m 地点)で、幅 350m、高さ 20～60m の地すべりが発生し、道路が約 200m にわたって海岸護岸もろとも決壊しました。この地すべりによって、サボテンハーブ園前を通る市道(全長約 4km)のうち、南側約 2km が通行止めになりました。

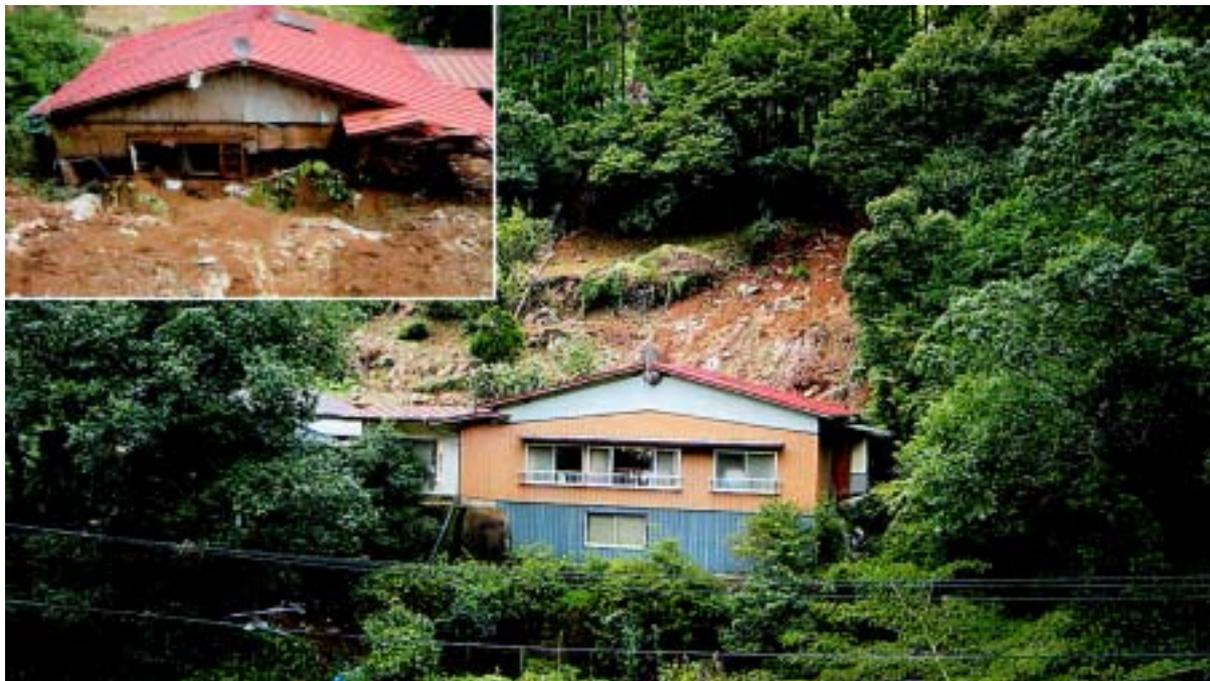
写真 4.28 高千穂町土呂久畑中の崖崩れ

高千穂町土呂久畑中で崖崩れが発生して、死者1名、負傷者1名、家屋全壊1戸の被害が出ました。

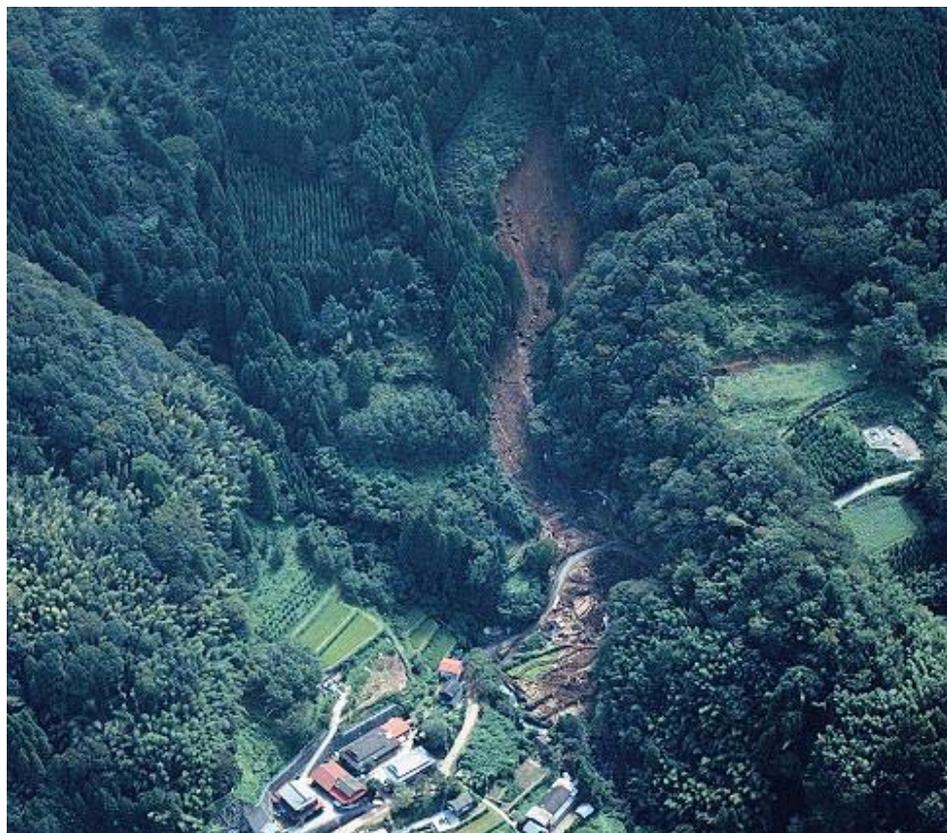
写真 4.29 高千穂町土呂久南の土石流

高千穂町土呂久南で土石流が発生して、死者4名、家屋全壊1戸の被害が出ました。

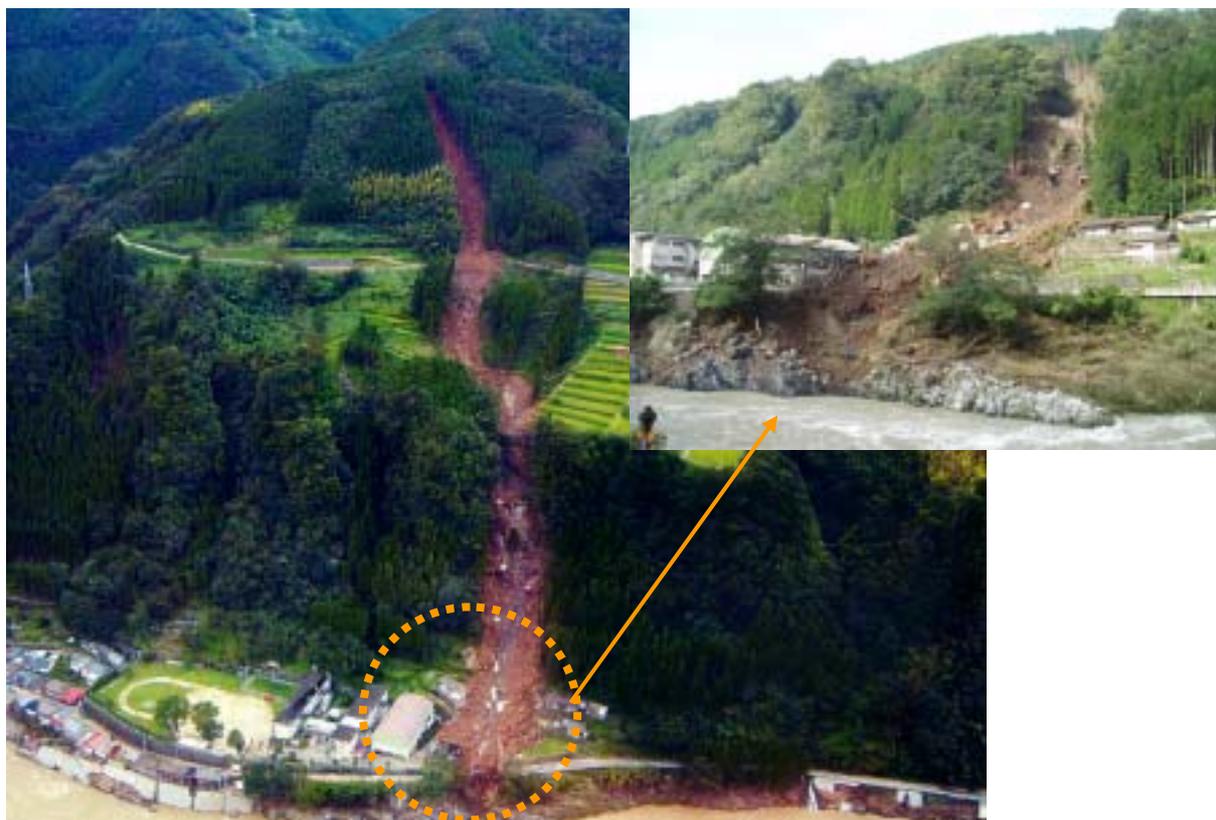
写真 4.30 日之影町神影上の崖崩れ

日之影町神影上で崖崩れが発生して、家屋全壊 8 戸、半壊 3 戸の被害が出ました。

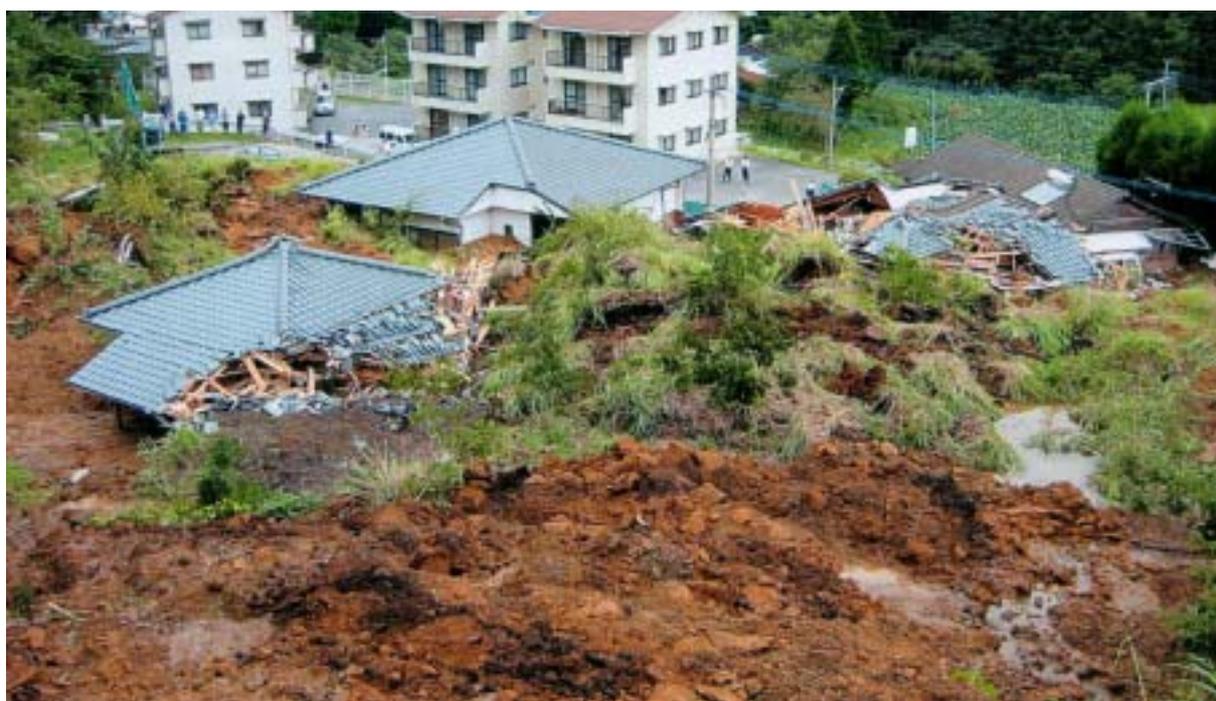
写真 4.31 五ヶ瀬町室野の崖崩れ

五ヶ瀬町室野で崖崩れが発生して、家屋全壊 3 戸、半壊 1 戸の被害が出ました。

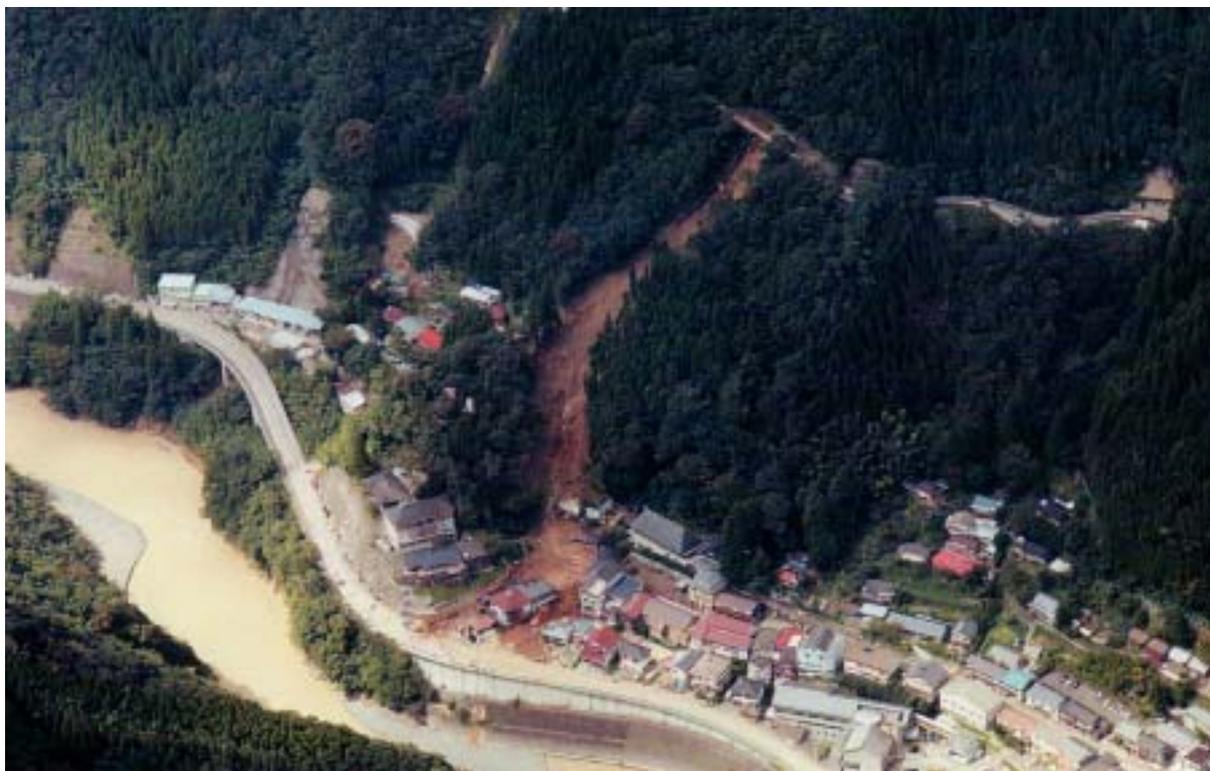
写真 4.32 椎葉村上椎葉の土石流

椎葉村上椎葉では土石流が発生して、死者3名、家屋全壊7戸、半壊2戸の被害が出ました。村外に通じる道路は全て寸断され、電話などの通信網は使用不能に陥るなど、村は一時「陸の孤島」と化しました。

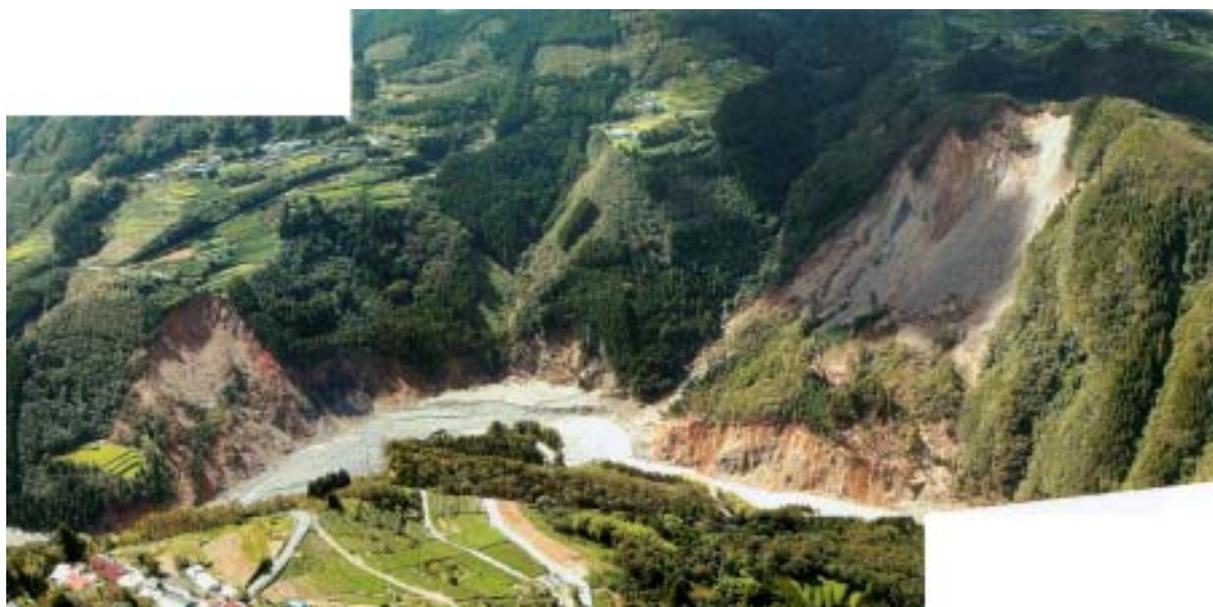
写真 4.33 西郷村島戸の地すべり崩壊

塚原ダムの下流 500m付近で地すべり崩壊が発生しました。崩壊土砂（320 万 $m^3$ 程度と推定）は耳川の河道を閉塞したため、一時約 350 万  $m^3$  が湛水しました。今回の崩壊と河道閉塞・決壊による人的被害はありませんでした。

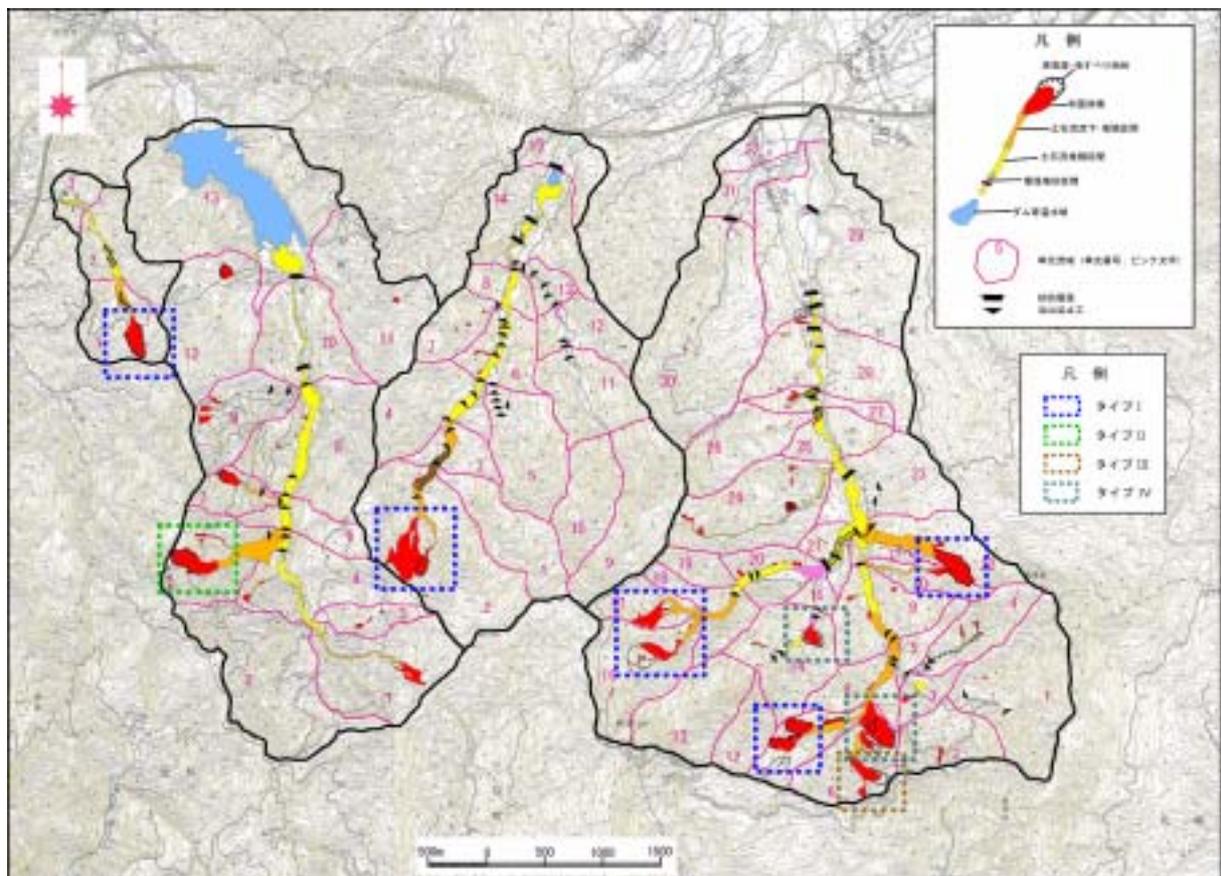
図-4.25 鰐塚山山系空中写真判読図及び大規模な崩壊の発生形態

田野町鰐塚山周辺では、別府田野川、片井野川、境川、七瀬谷川で大規模崩壊が発生しました。全体の崩壊生産土量は 670 万 m<sup>3</sup> を超えると推定されています。今後の降雨により、流出土砂の氾濫が懸念されている田野町は、被害の想定される区域の住民に対し、危険性を周知するとともに、情報の収集や伝達が迅速にできるよう、警戒避難体制を強化しました。また、県は緊急時に住民が迅速に避難できるよう、ワイヤーセンサー等を設置して土砂移動を常時観測しています。

- タイプⅠ：崩壊地末端部が崩壊し、その後頭部が滑落するタイプ
- タイプⅡ：崩壊地全体が高含水状態で一気に流動化するタイプ
- タイプⅢ：地すべり危険箇所内の土砂が流出するタイプ
- タイプⅣ：地すべりタイプ

本県における最大級の土砂崩壊となった鰐塚山山系の土砂災害については、土砂移動現象の実態を把握し、適切な土砂処理方針を策定するため、「鰐塚山山系土砂災害対策検討委員会」を設置し、土砂災害対策を検討しました。

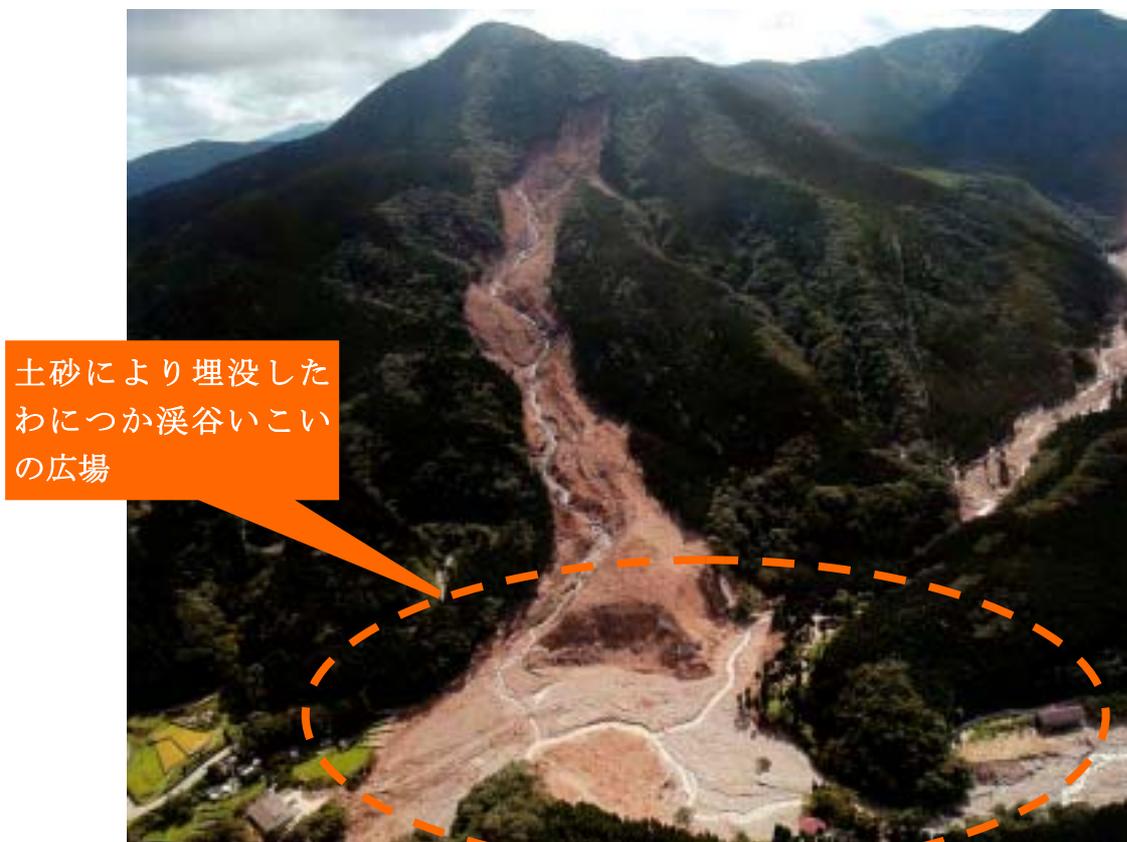
写真 4.36 別府田野川上流の崩壊状況

別府田野川流域では、崩壊土砂量が380万 $\text{m}^3$ と推定され、土石流による堆積土砂で河床が上昇し、「わにつか溪谷いこいの広場」のバンガロー、テニスコート等のキャンプ施設を飲み込むという甚大な被害が発生しました。

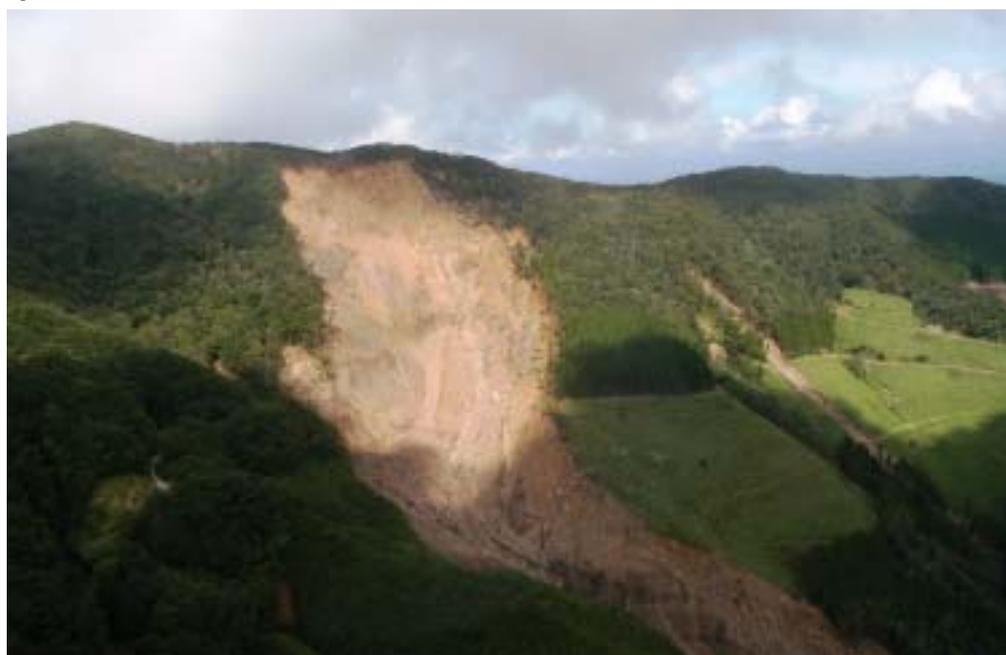
写真 4.37 境川上流部崩壊状況

境川では、上流部の崩壊土砂が流出し、下流にある灌漑用ダム（天神ダム）にまで達しました。

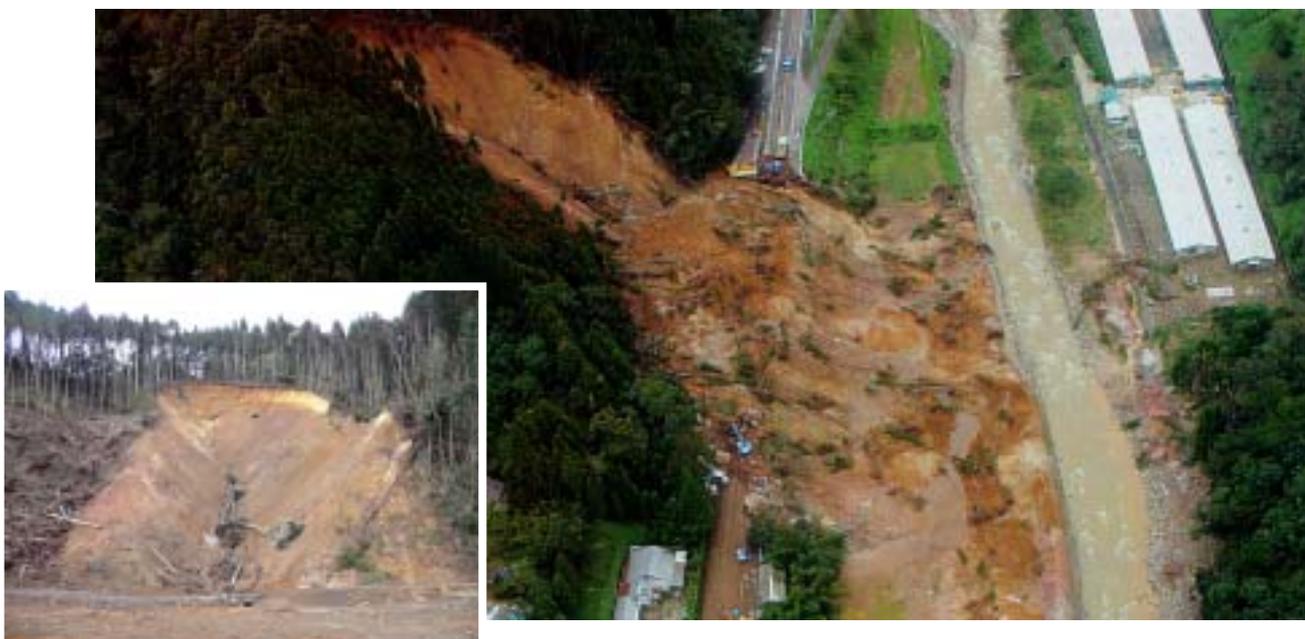
写真 4.34 山之口町五反田の崖崩れ

山之口町五反田で裏山が崩れて1名が亡くなりました。町内各地で土砂崩れ、道路の冠水、家屋破損等の被害が出ました。また、JR 日豊線青井岳駅構内で路盤が流出して不通となったほか、宮崎自動車道の宮崎 - 都城間が不通となるなど、一時交通が寸断されました。

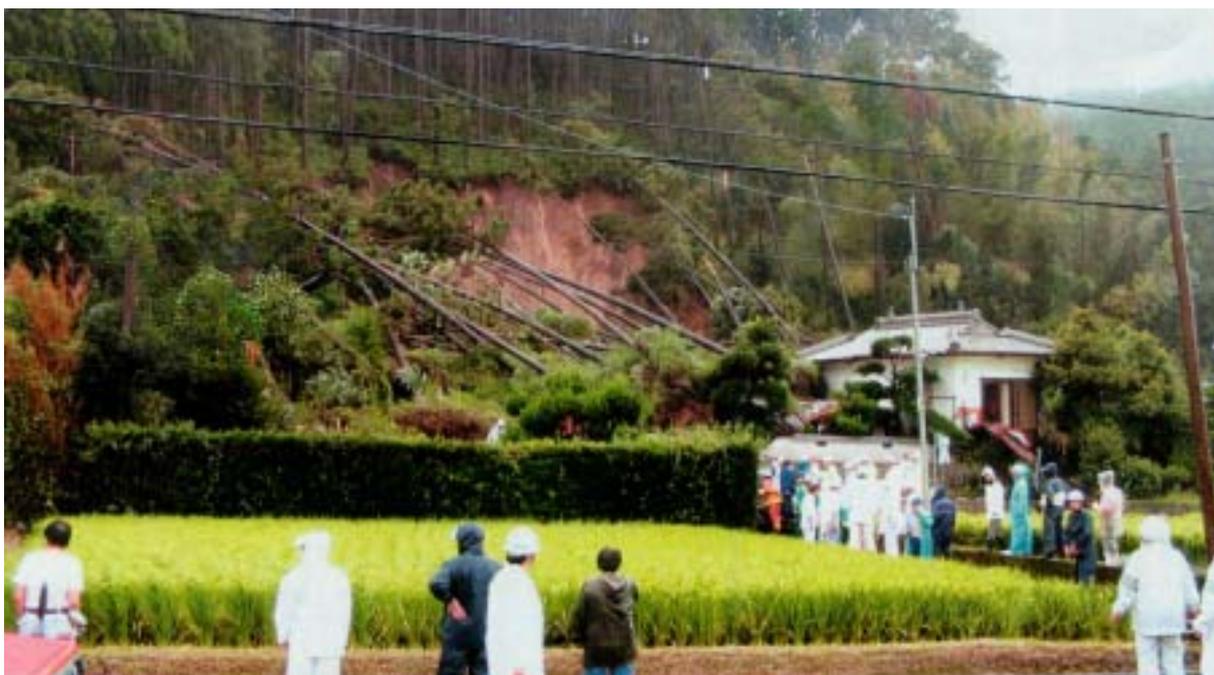
写真 4.35 三股町切寄の地すべり

三股町切寄の住宅裏山で高さ 15m、幅 30m の地すべりが発生して、死者 2 名、家屋全壊 1 戸の被害が出ました。この箇所には、急傾斜地崩壊防止施設が設置されていましたが、地すべりにより大きな力が加わり、擁壁が破壊されました。

対策施設は全ての異常気象に対して万全ではないため、早めの避難が必要です。
