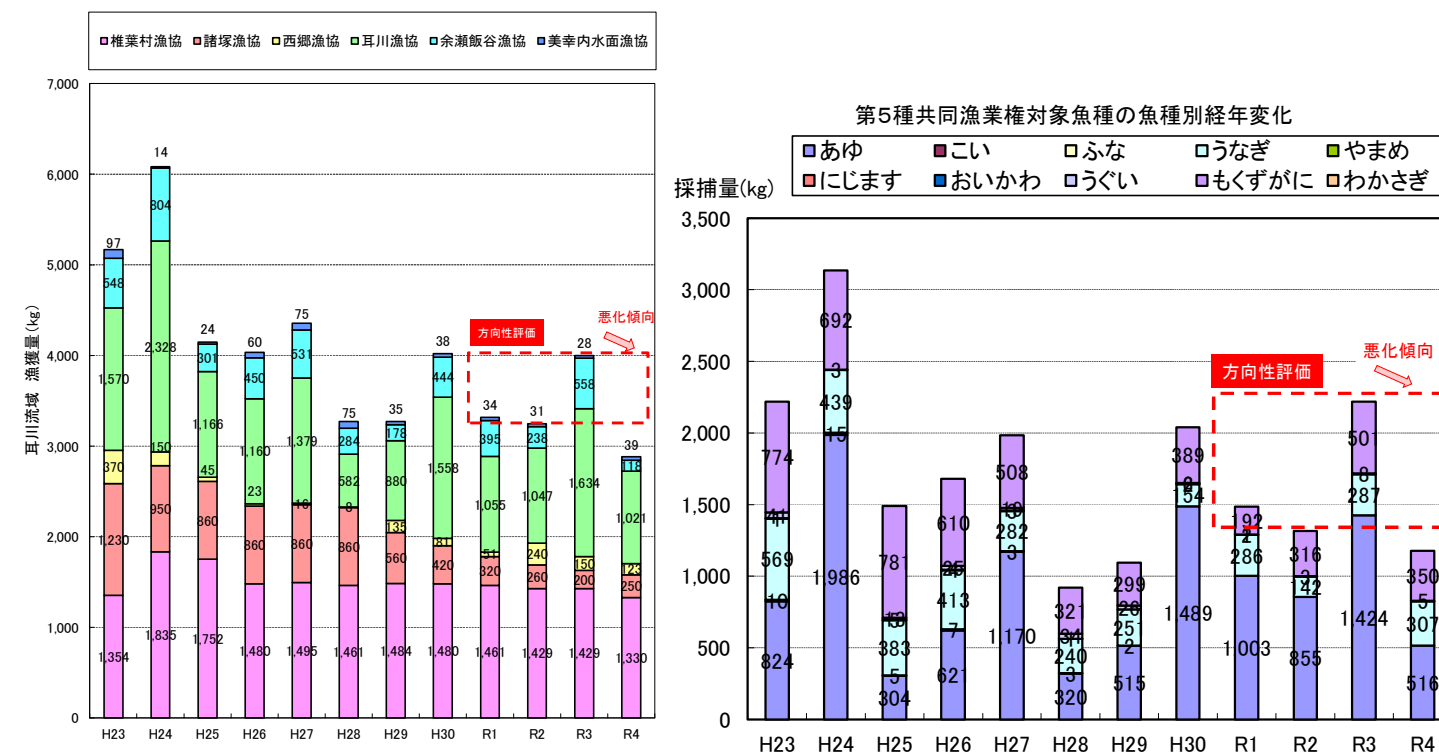
図18-18 耳川流域の漁獲量の推移（内水面）

漁獲量の方向性評価は、**図18-18に示すとおり、椎葉村漁協、諸塚漁協、西郷漁協、耳川漁協、余瀬飯谷漁協、美幸内水面漁協における漁獲量の集計結果を用いて、至近3年間と比較して評価する。**

令和4年度の内水面の漁獲量は、至近3年間（令和元年度～令和3年度）の変動幅を下回っていることから、悪化傾向となる。

- ① 方向性：漁獲量の方向性は、至近3年間（令和元年度～令和3年度）と比較すると「悪化傾向」と評価される。【評価結果：C】
- ② 状態：漁獲量の状態は、漁協ヒアリングの結果、複数の漁協から「悪い状態」の回答を得たことから「悪い状態」と評価される。【評価結果：c】

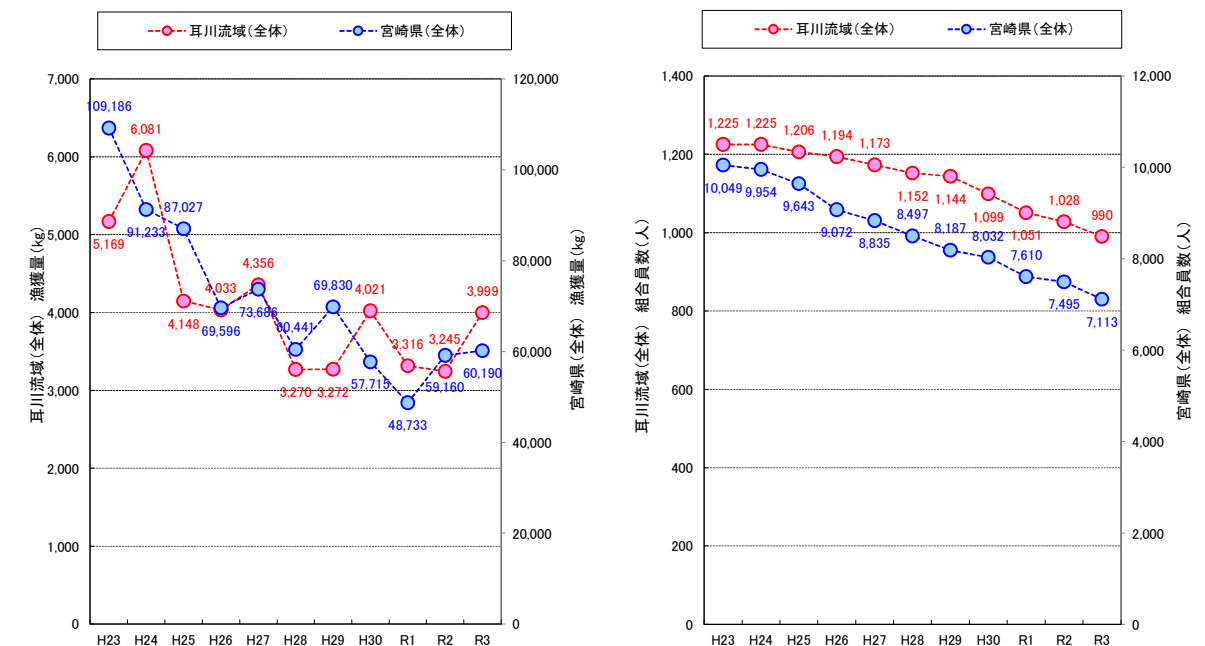
図18-19 宮崎県全体と比較した耳川流域の漁獲量と組合員数の推移

なお、参考までに宮崎県全体と比較した耳川流域の漁獲量と組合員数の推移を図18-19に示す。

漁獲量は、全体的に宮崎県全体とほぼ同じような傾向（減少）となっている。

組合員数は、宮崎県全体と比較すると、近年耳川流域の人数が大幅に減少している。

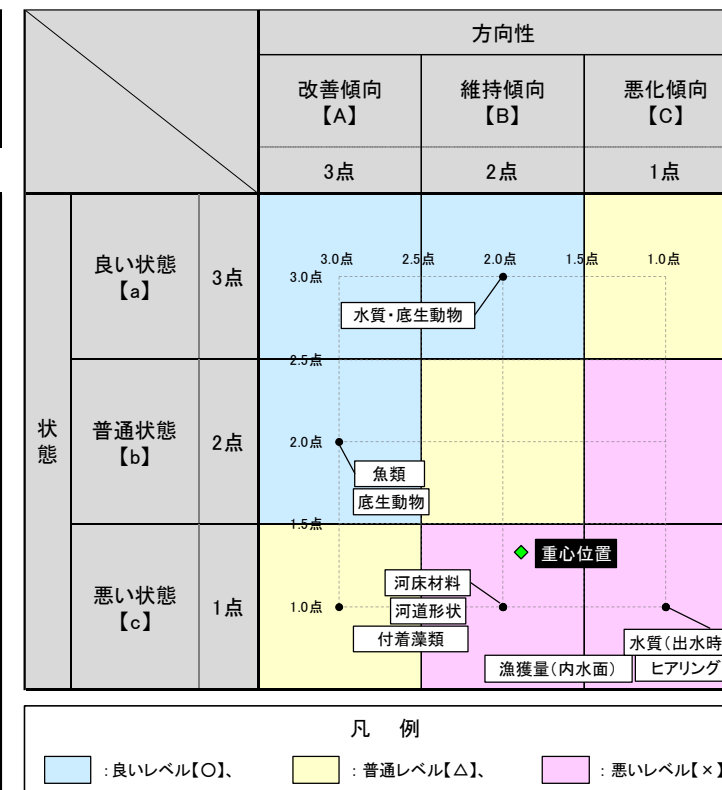
生物生息生育環境の変化に関する総合評価 : 悪いレベル【×】	
方向性	<ul style="list-style-type: none"> ・出水時の流量規模別濁度は、立石橋、八重原大橋で至近3年間(平成29年度、平成30年度、令和2年度)の変動幅を上回り、また濁水長期化の傾向を示していることから、水質は「悪化傾向」と評価される。 ・河床材料の粒度分布は、各河川区間ともに大きな変化が見られないことから、方向性は「維持傾向」と評価される。 ・河道形状の方向性は、至近3年間(令和元年度～令和3年度)の変動幅の範囲内であることから「維持傾向」と評価される。 ・魚類の方向性は、全体の種数・個体数は大きな変化がみられないが、アユやカマツカの個体数については至近3年間の変動幅を上回り、アユは恵後の崎、福瀬小学校前で、カマツカは東郷橋で既往最大を記録した。また、アユ産卵床は至近3年間の変動幅を上回ることから、総合的に「改善傾向」と評価される。 ・底生動物は地点により、種数や生息密度等の変動があり東郷橋(夏季)の増網型指数がこれまでの調査結果をやや上回ったものの、全体で見ると至近3回と概ね同程度かやや増加傾向であることから、総合的に「改善傾向」と評価される。 ・付着藻類について、令和4年度は、台風14号出水後、細胞数、クロロフィルa、種類数ともに増殖しているが、濁水の影響により細胞数、クロロフィルaは令和2年度と同程度であるが、クロロフィルaは至近3回の調査結果の変動の範囲内であることから、「維持傾向」と評価される。 ・水辺モニターによる水質・底生動物の方向性は、至近3年間(令和元年度～令和3年度)の変動幅の範囲内にあることから「維持傾向」と評価される。 ・生物生息生育環境の方向性は、一部の漁協から「悪化傾向」の回答を得たことから、総合的に「悪化傾向」と評価される。 ・漁獲量の方向性は、至近3年間(令和元年～令和3年度)と比較すると「悪化傾向」と評価される。 ・以上より、「生物生息生育環境の変化」の方向性は、維持傾向【B】と評価される。
状態	<ul style="list-style-type: none"> ・椎原橋、荒谷橋、立石橋、東郷大橋で濁水長期化の目安の期間(2~3週間:10度以下)の範囲を上回っていることから、水質の濁水長期化の状態は「悪い状態」と評価される。 ・河床材料の状態、漁協ヒアリングの結果、複数の漁協から「悪い状態」の回答を得たことから「悪い状態」と評価される。 ・河道形状の状態は、漁協ヒアリングの結果、複数の漁協から「普通状態」、一部の漁協から「良い状態」「悪い状態」の回答を得たことから「悪い状態」と評価される。 ・魚類の状態は、漁協ヒアリングの結果、一部の漁協から「悪い状態」の回答を得たことから「悪い状態」と評価される。 ・付着藻類に関する漁協ヒアリングの結果、複数の漁協から「悪い状態」の回答を得たことから「悪い状態」と評価される。 ・水辺モニターによる水質・底生動物の状態は、平均点が3.67点であることから「良い状態」と評価される。(※東郷学園(日向市)以外は未実施) ・生物生息生育環境の状態は、複数の漁協から「悪い状態」の回答を得たことから、総合的に「悪い状態」と評価される。 ・漁獲量の状態は、漁協ヒアリングの結果、複数の漁協から「悪い状態」の回答を得たことから「悪い状態」と評価される。 ・以上より、「生物生息生育環境の変化」の状態は、悪い状態【c】と評価される。

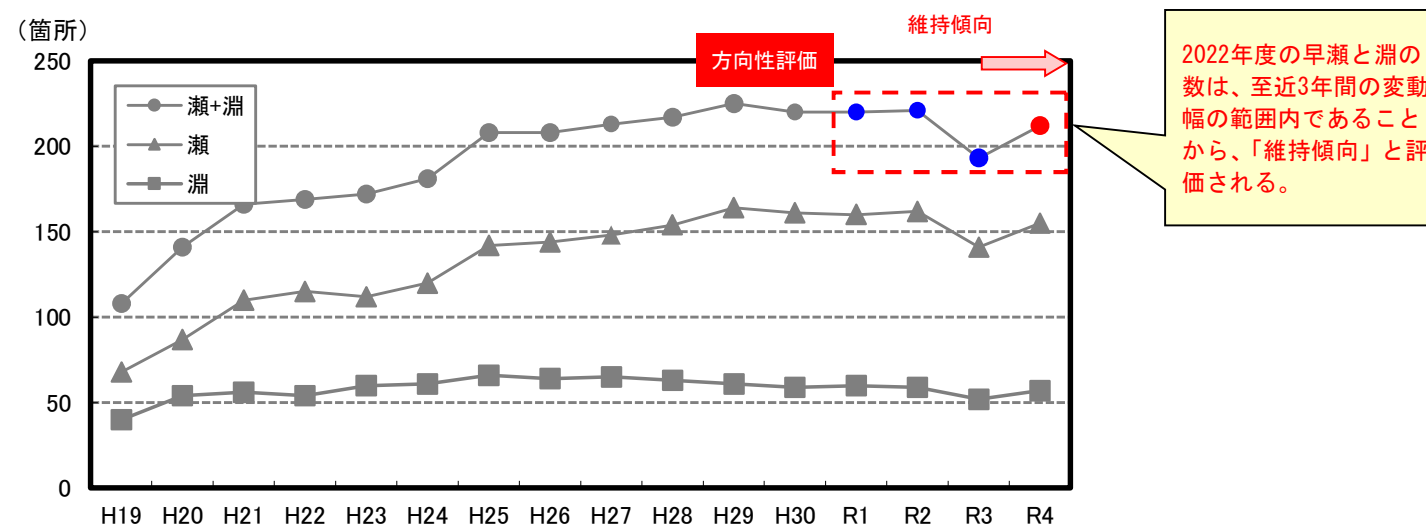
図19-1 瀬・淵の数の経年推移（平成19年度～令和4年度）

河道形状の方向性評価は、**図19-1に示すとおり、瀬・淵の箇所数について、至近3年間の変動幅と比較して評価する。**

令和4年度の河道形状の方向性は、瀬+淵の数は至近3年間（令和元年度～令和3年度）の変動幅の範囲内である。

- ① 方向性：令和4年度の早瀬と淵の数は、至近3年間の変動幅の範囲内であることから、「維持傾向」と評価される。【評価結果：B】
- ② 状態：河道形状の状態は、漁協ヒアリングの結果、複数の漁協から「悪い状態」の回答を得たことから「悪い状態」と評価される。【評価結果：c】

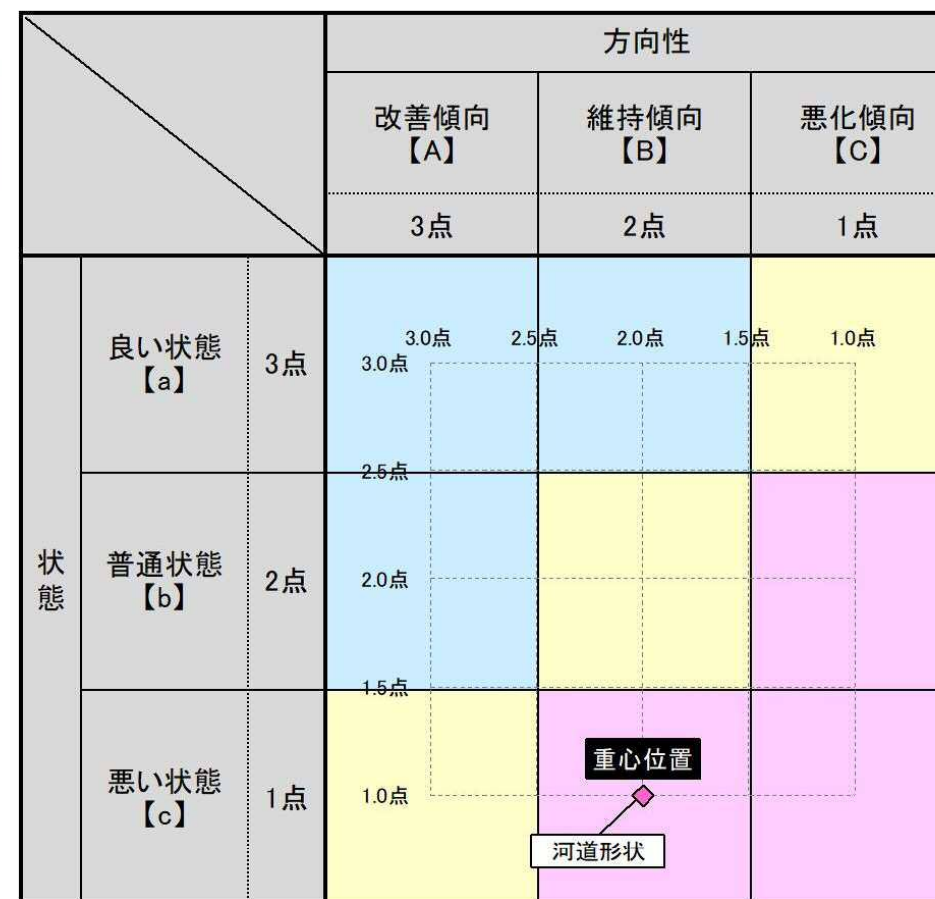
瀬・淵の消失に関する総合評価：悪いレベル【×】	
方向性	B <ul style="list-style-type: none"> 令和4年度の早瀬と淵の数は、至近3年間(令和元年度～令和3年度)の変動幅の範囲内であることから、「維持傾向」と評価される。 以上より、「瀬・淵の消失」の方向性は、維持傾向【B】と評価される。
状態	c <ul style="list-style-type: none"> 河道形状の状態は、漁協ヒアリングの結果、複数の漁協から「悪い状態」の回答を得たことから「悪い状態」と評価される。 以上より、「瀬・淵の消失」の状態は、悪い状態【c】と評価される。

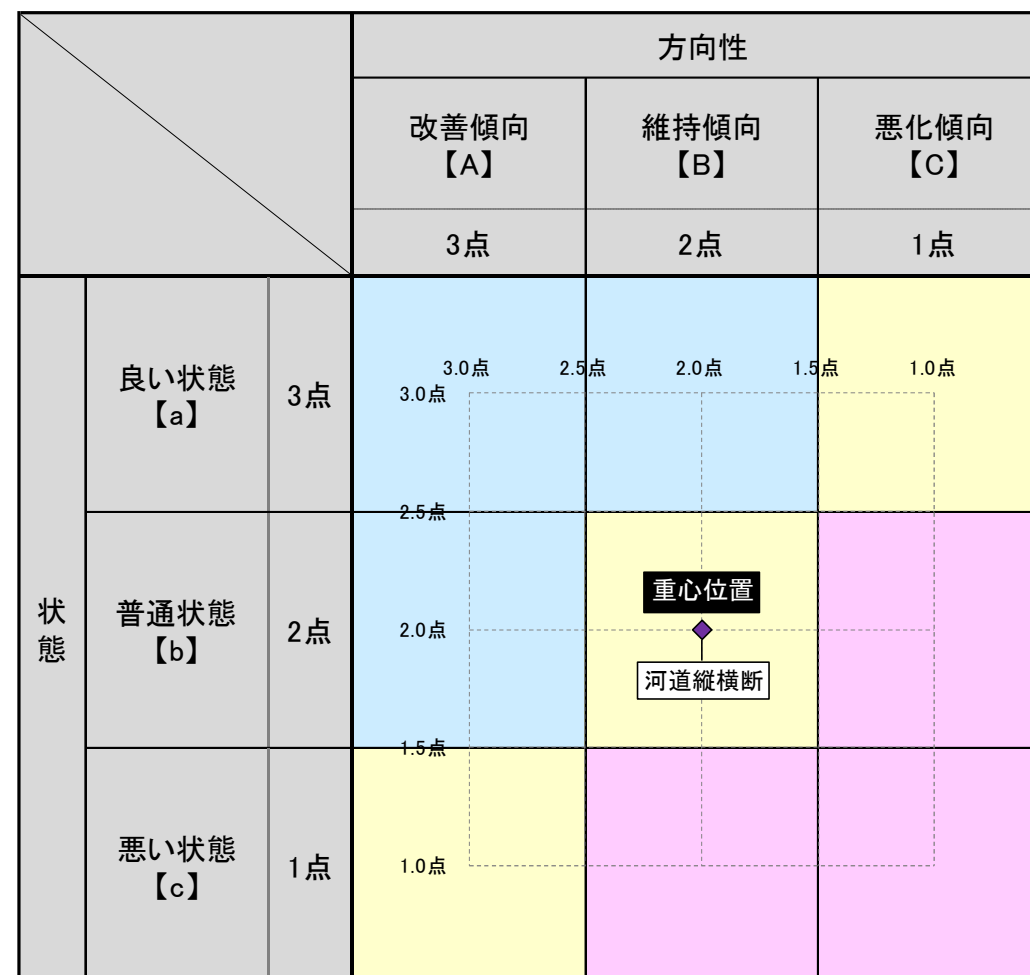
橋脚の不安定化に関する総合評価：普通レベル【Δ】	
方向性	B ・至近3年間(令和元年度～令和3年度)と比較すると、全ての橋脚基礎で大きな変化が見られないことから「維持傾向」と評価される。なお、写真観測においても大きな変化は見られない。 ・以上より、「橋脚の不安定化」の方向性は、維持傾向【B】と評価される。
状態	b ・橋脚部が洗掘されている東郷橋及び八重原橋では洗掘対策が講じられており、安全性に関して大きな問題はないと考えられることから「普通状態」と評価される。 ・以上より、「橋脚の不安定化」の状態は、普通状態【b】と評価される。

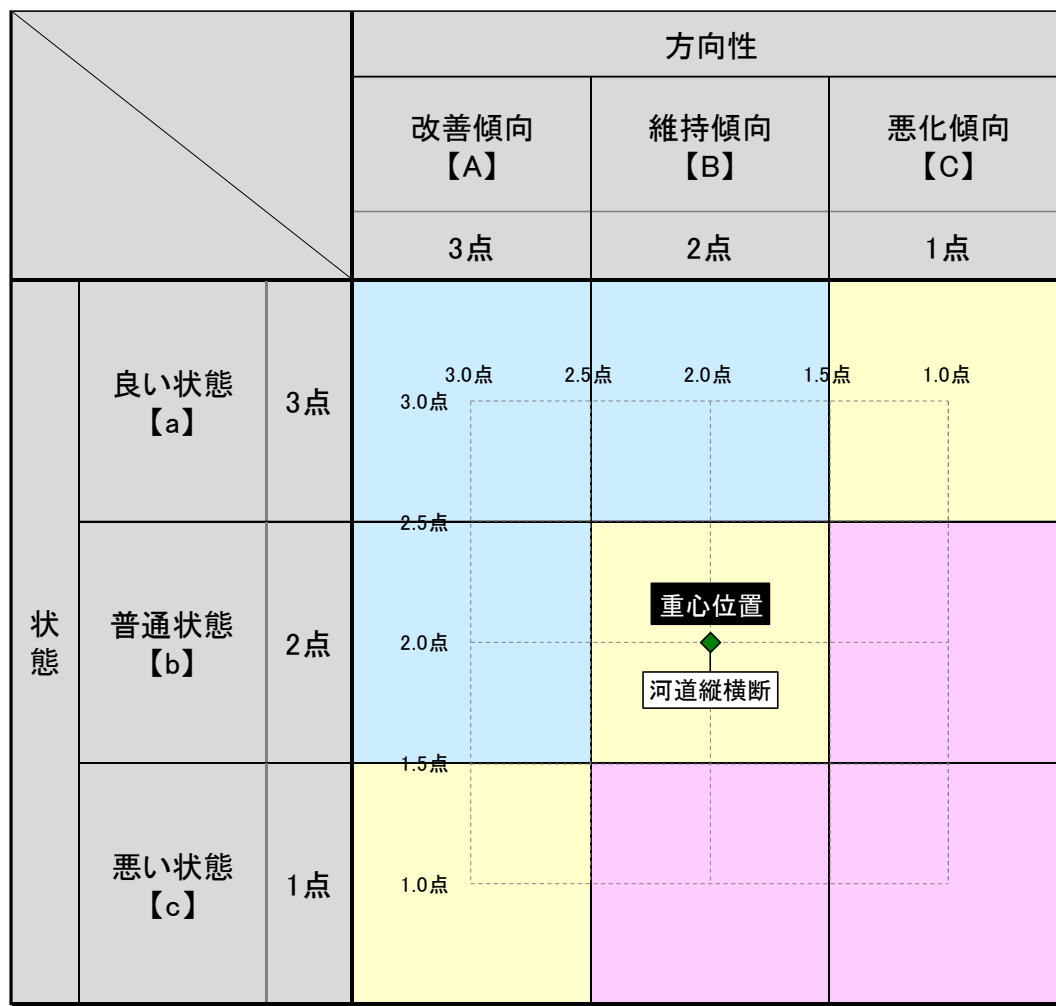
護岸基礎部の被災に関する総合評価：普通レベル【Δ】	
方向性	B ・至近3年間(令和元年度～令和3年度)と比較すると、各横断における護岸付近の河床状況に大きな変化が見られないことから「維持傾向」と評価される。 なお、写真観測においても大きな変化はみられない。 ・以上より、「護岸基礎部の被災」の方向性は、維持傾向【B】と評価される。
状態	b ・横断測量及び写真の結果、護岸基礎部の安定性は確保されていることから「普通状態」と評価される。 ・以上より、「護岸基礎部の被災」の状態は、普通状態【b】と評価される。

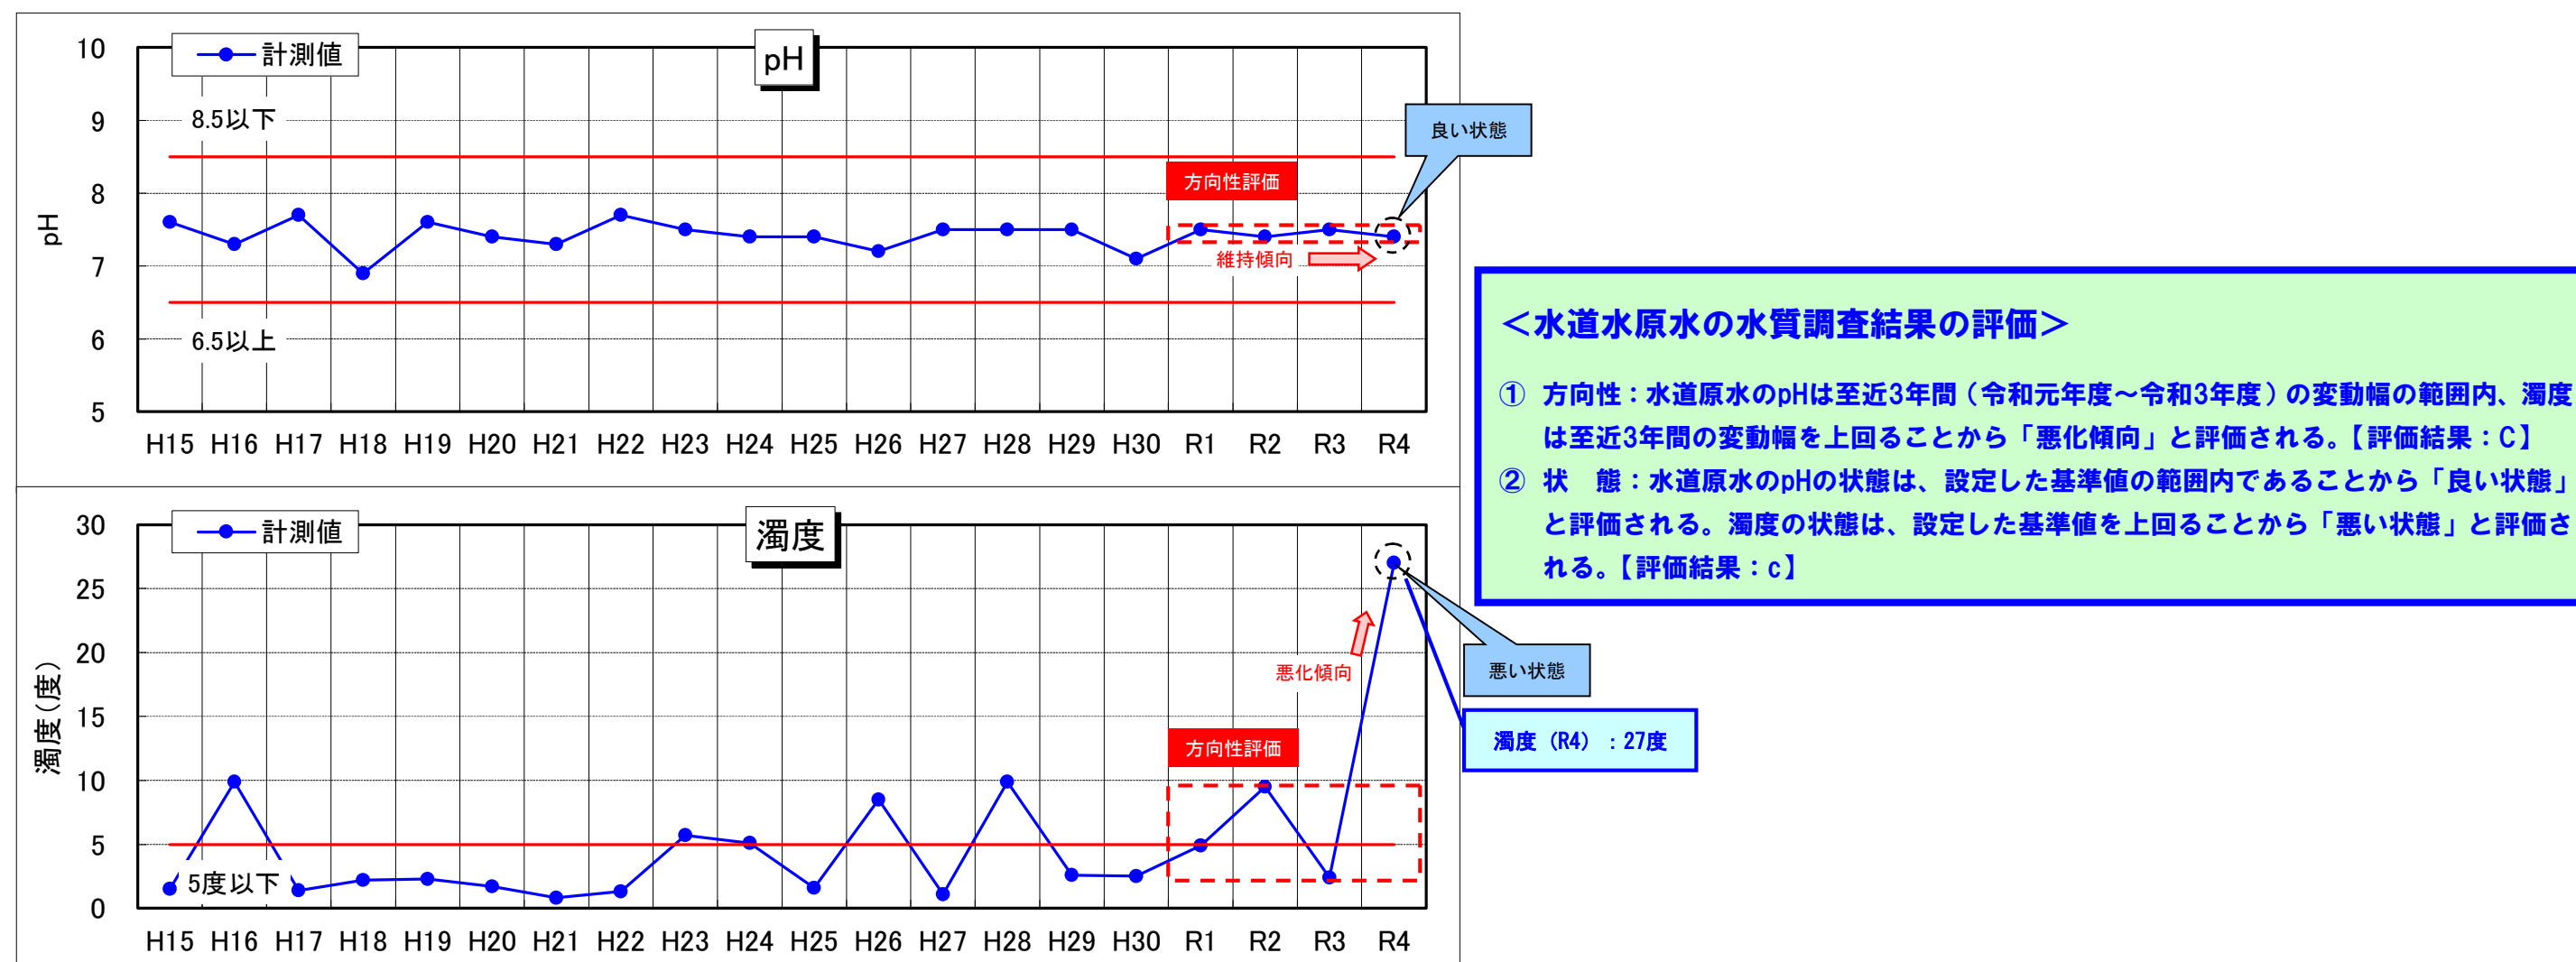
図22-1 水道原水の水質検査結果

水道原水の方方向性評価は、**図22-1に示すとおり、日向市水道局で実施している水道原水検査結果を用いて、至近3年間（令和元年度～令和3年度）の変動幅と比較して評価する。**

水道原水の状態評価は、**図22-1に示すとおり、日向市水道局で実施している水道原水検査結果を用いて、水質に関する基準値と比較して評価する。**
