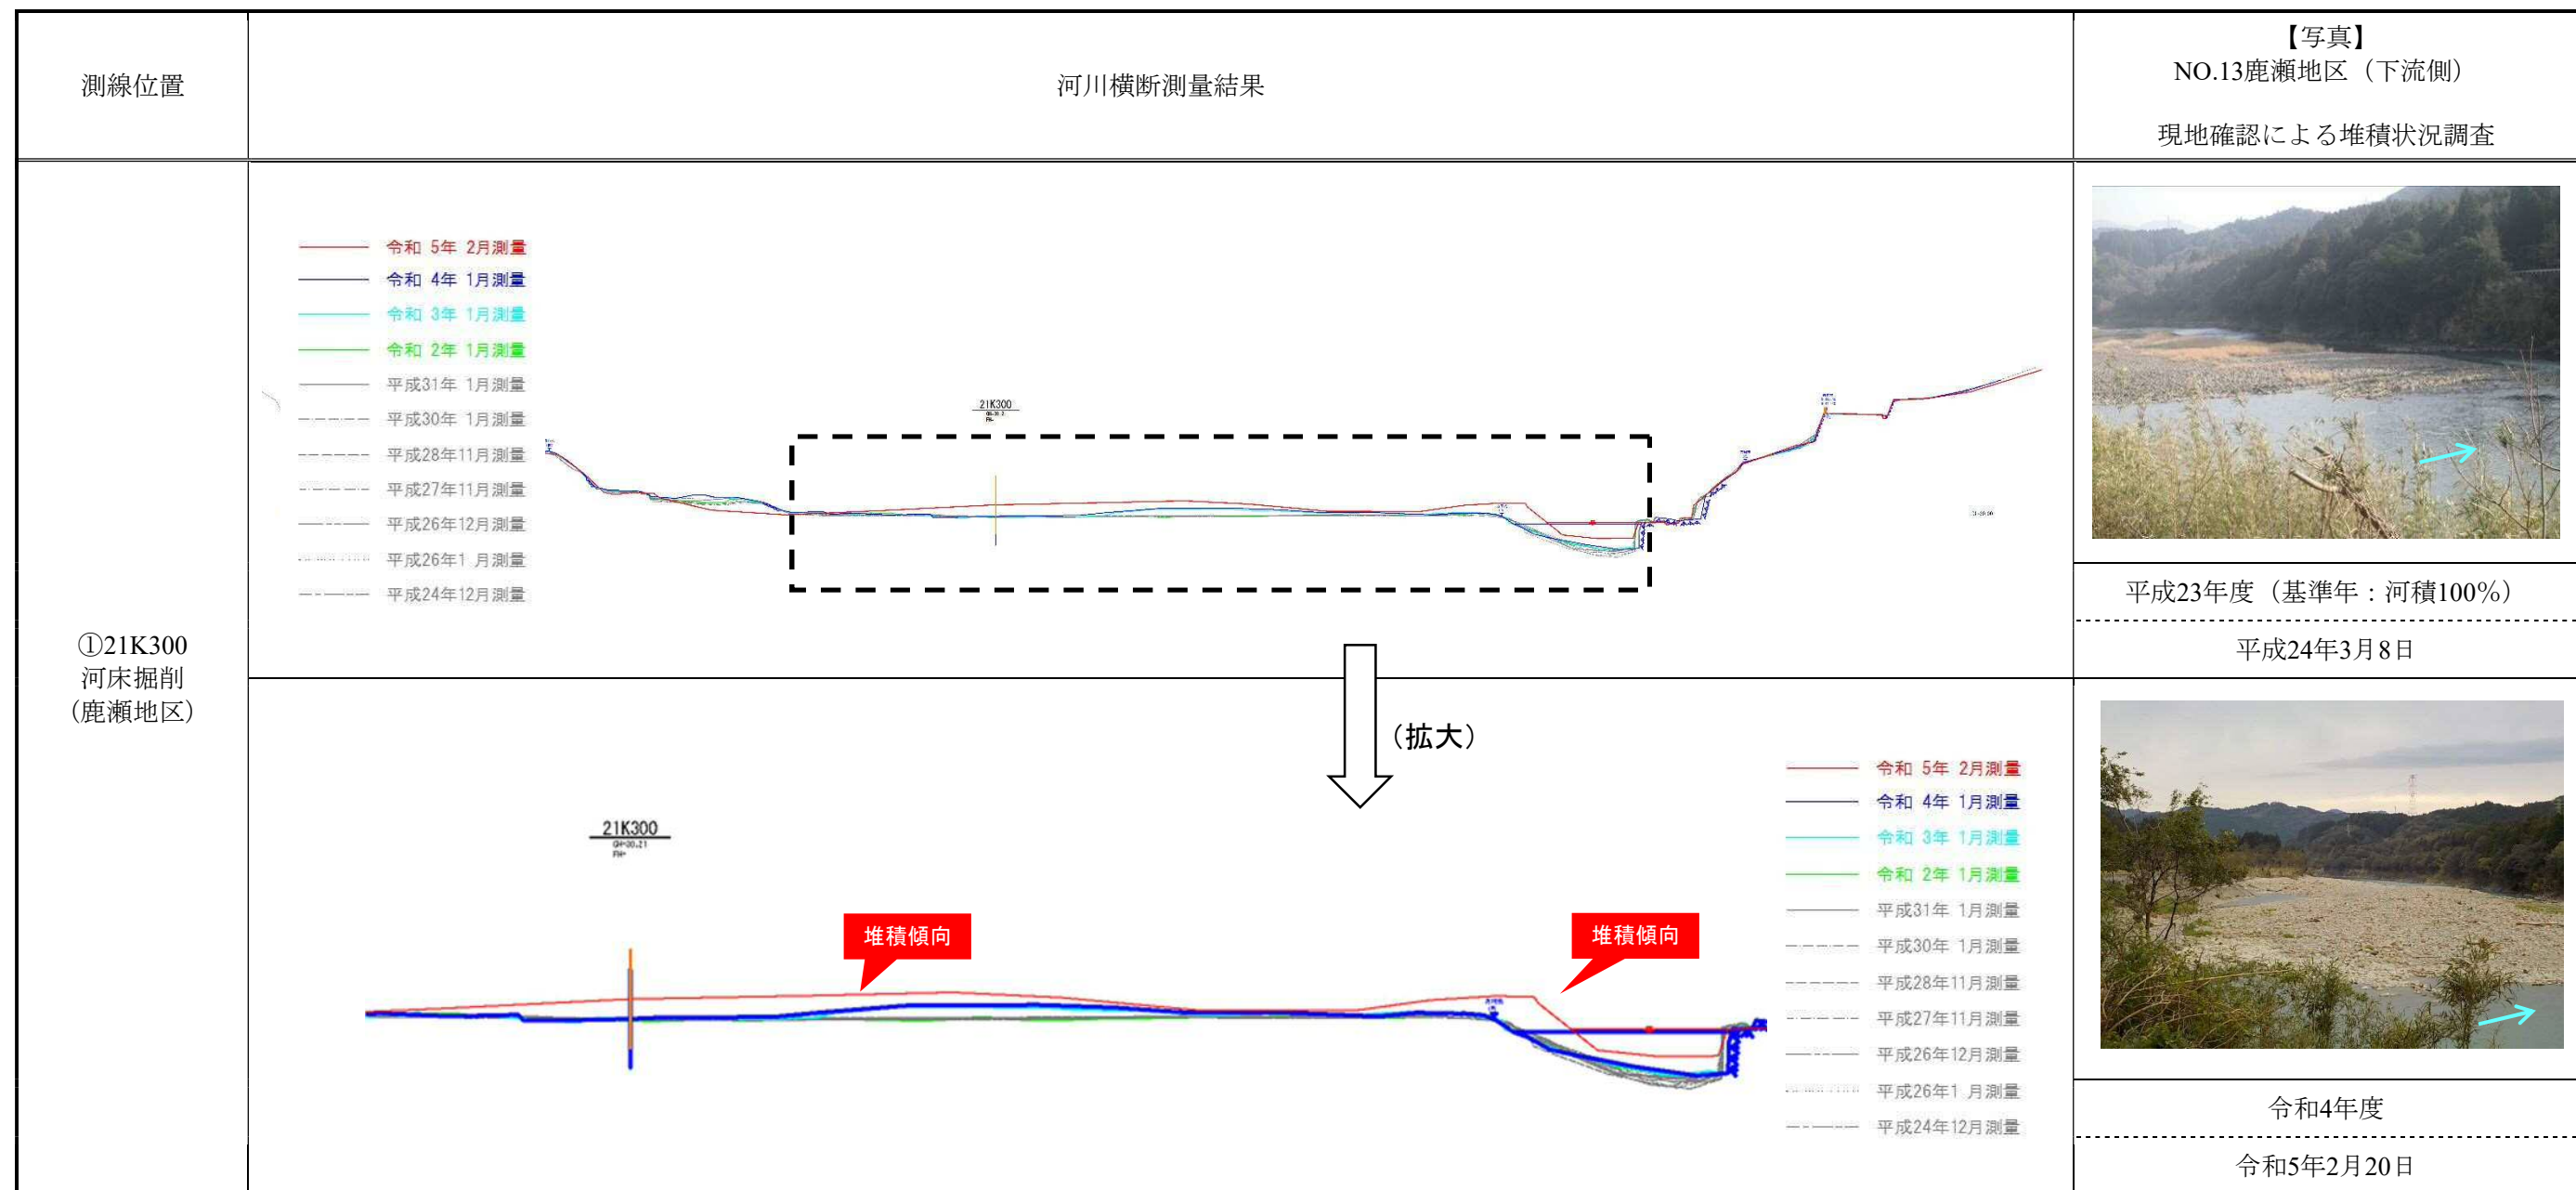
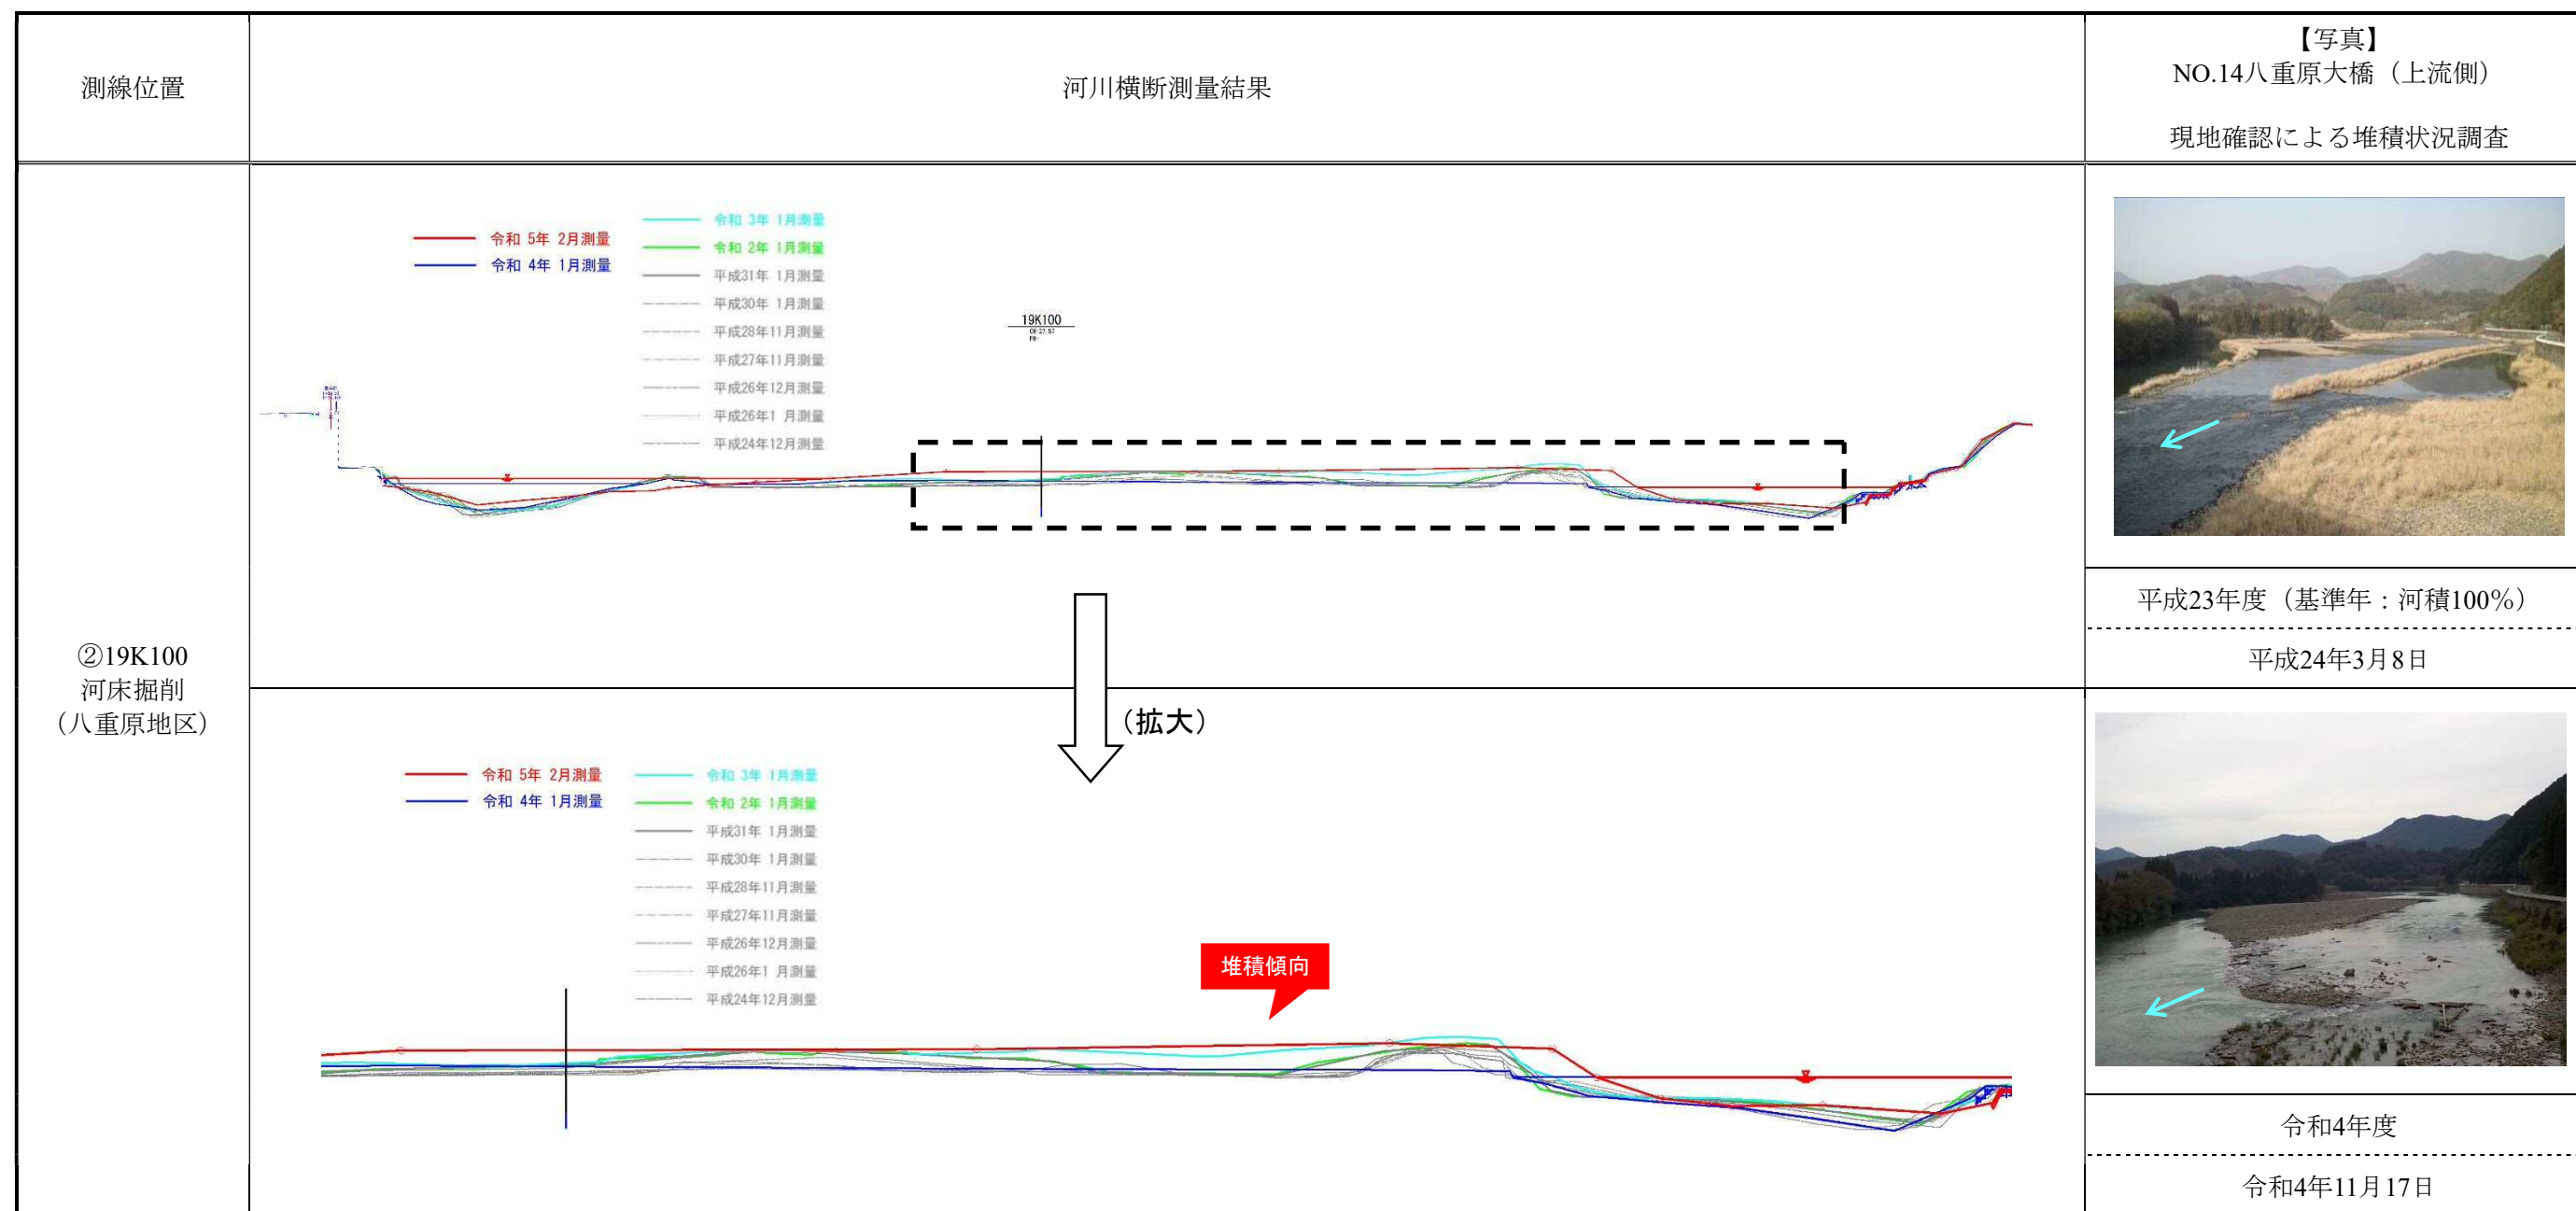
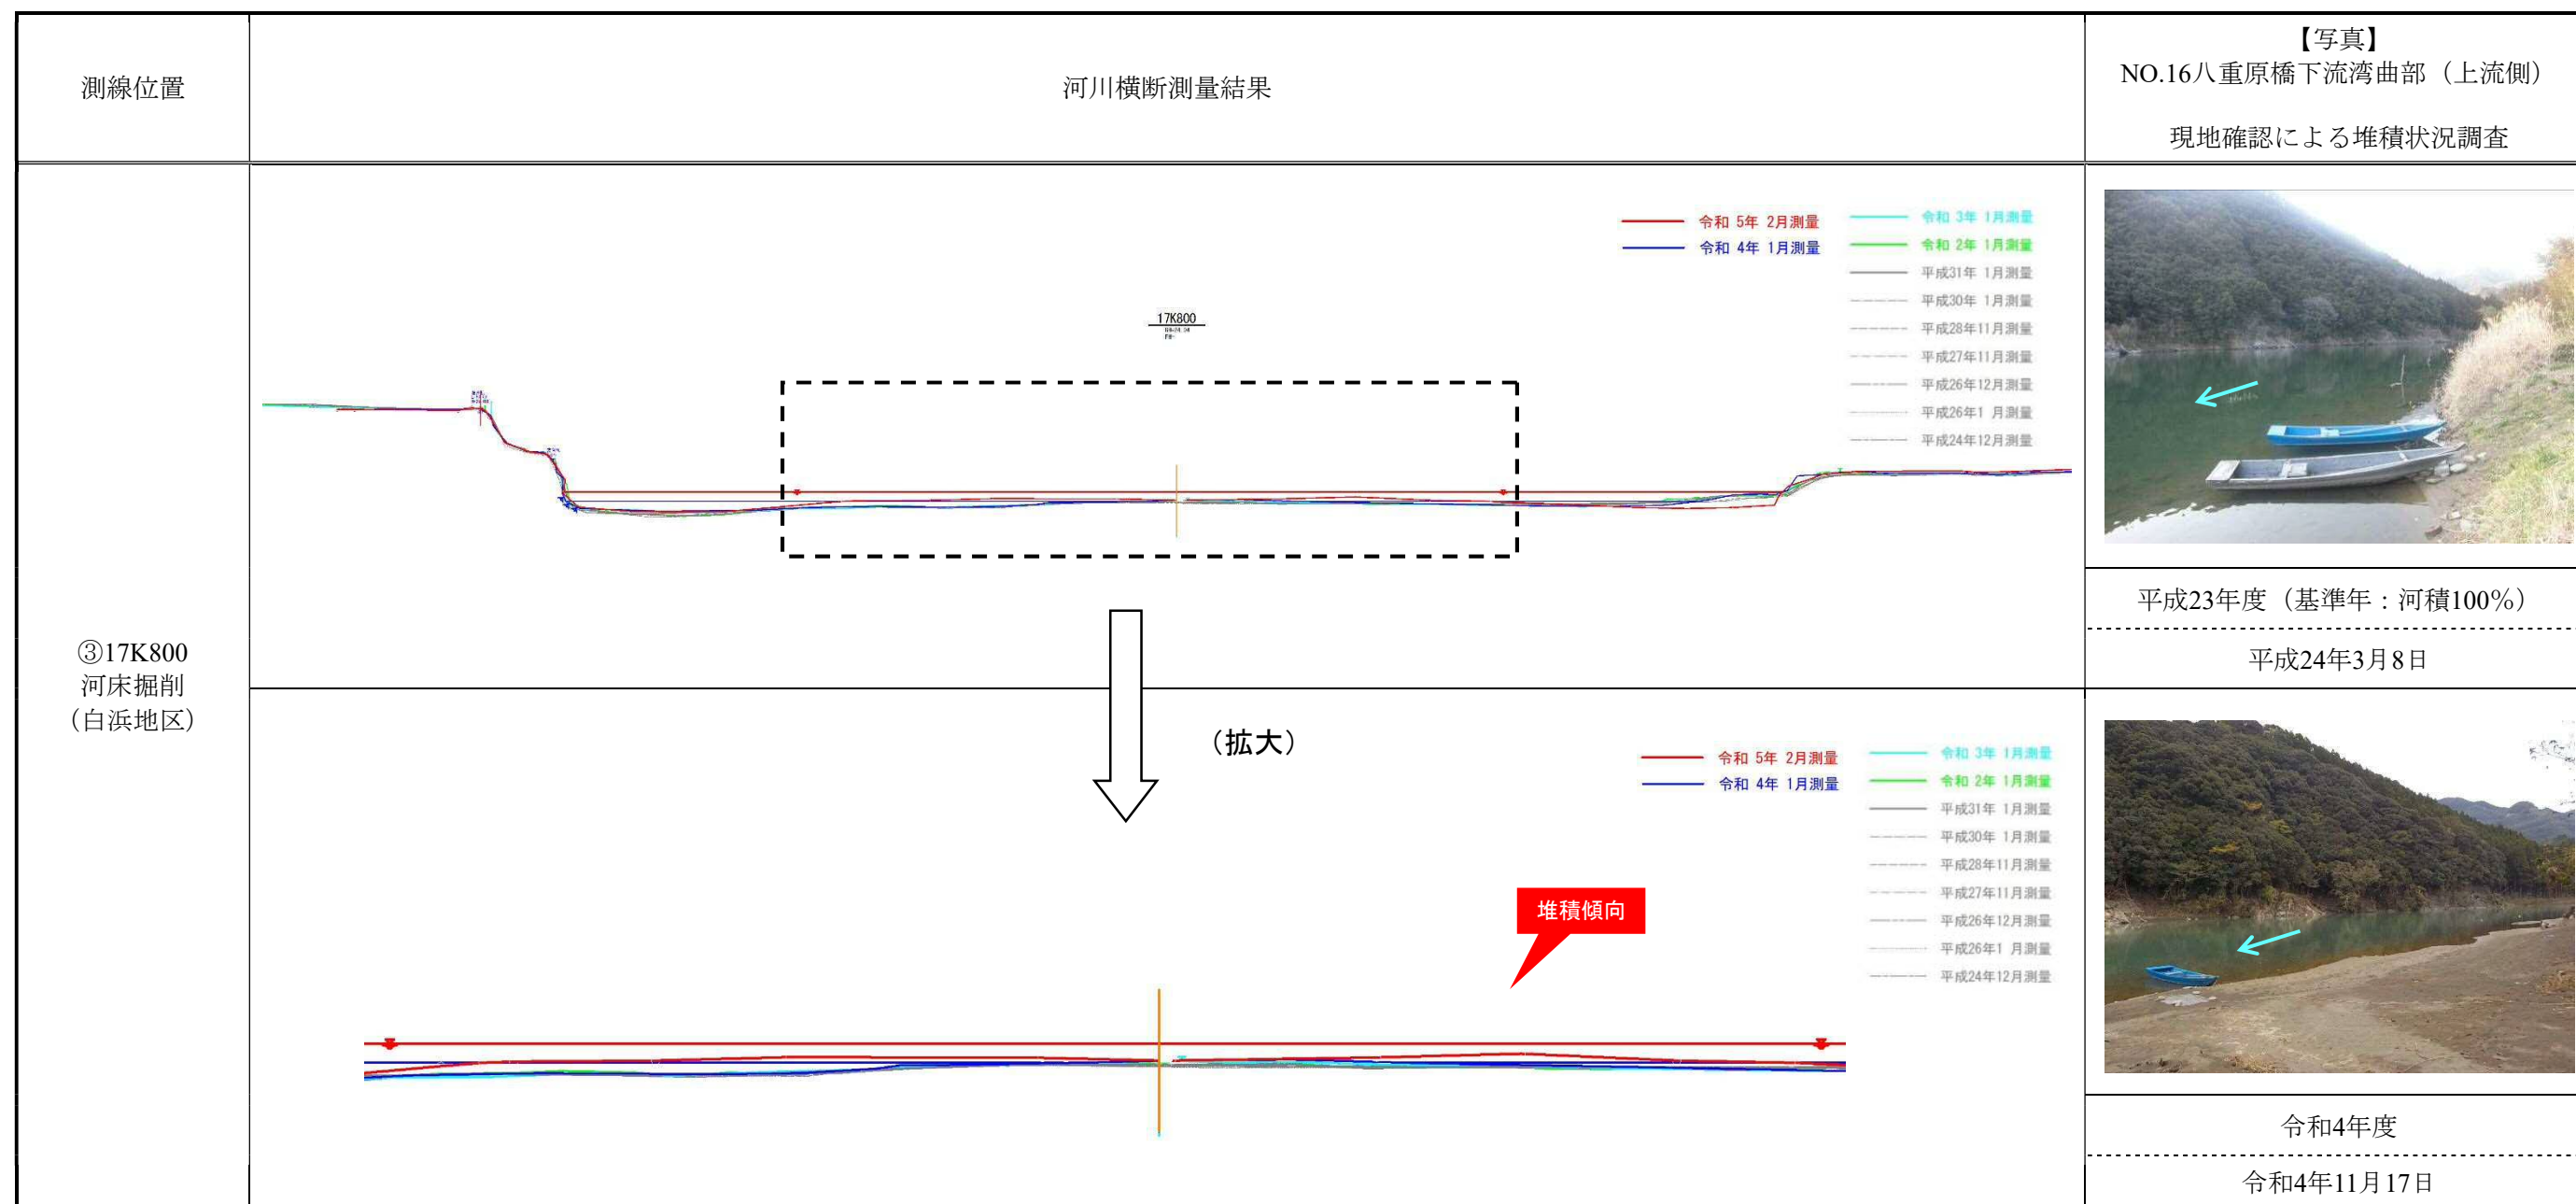
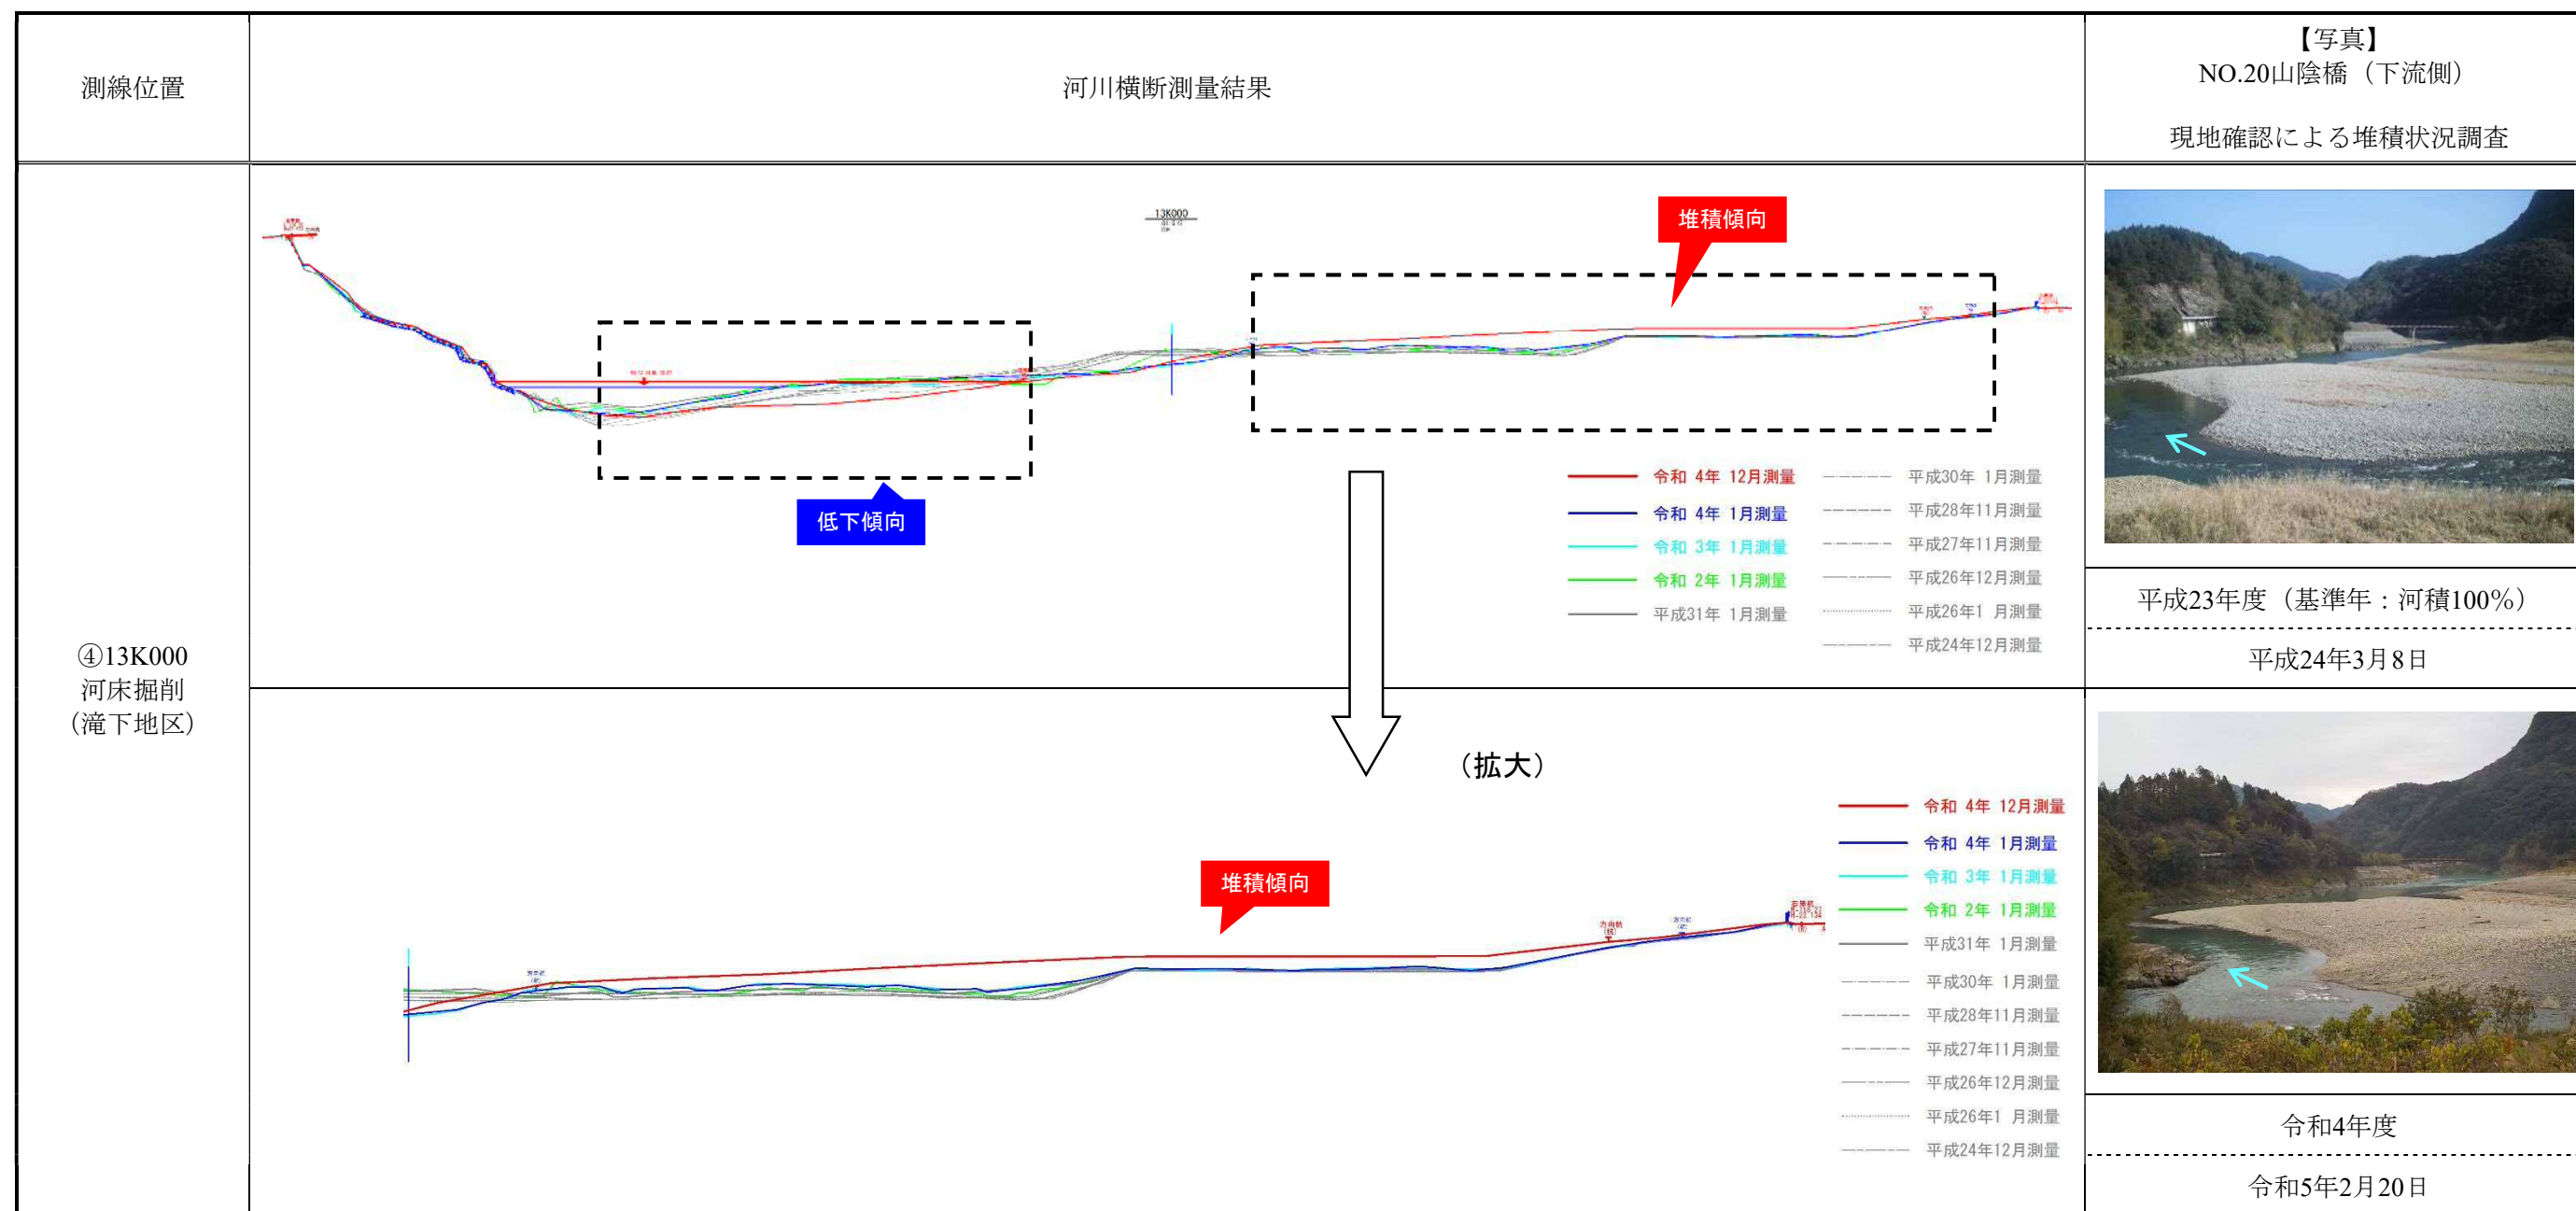
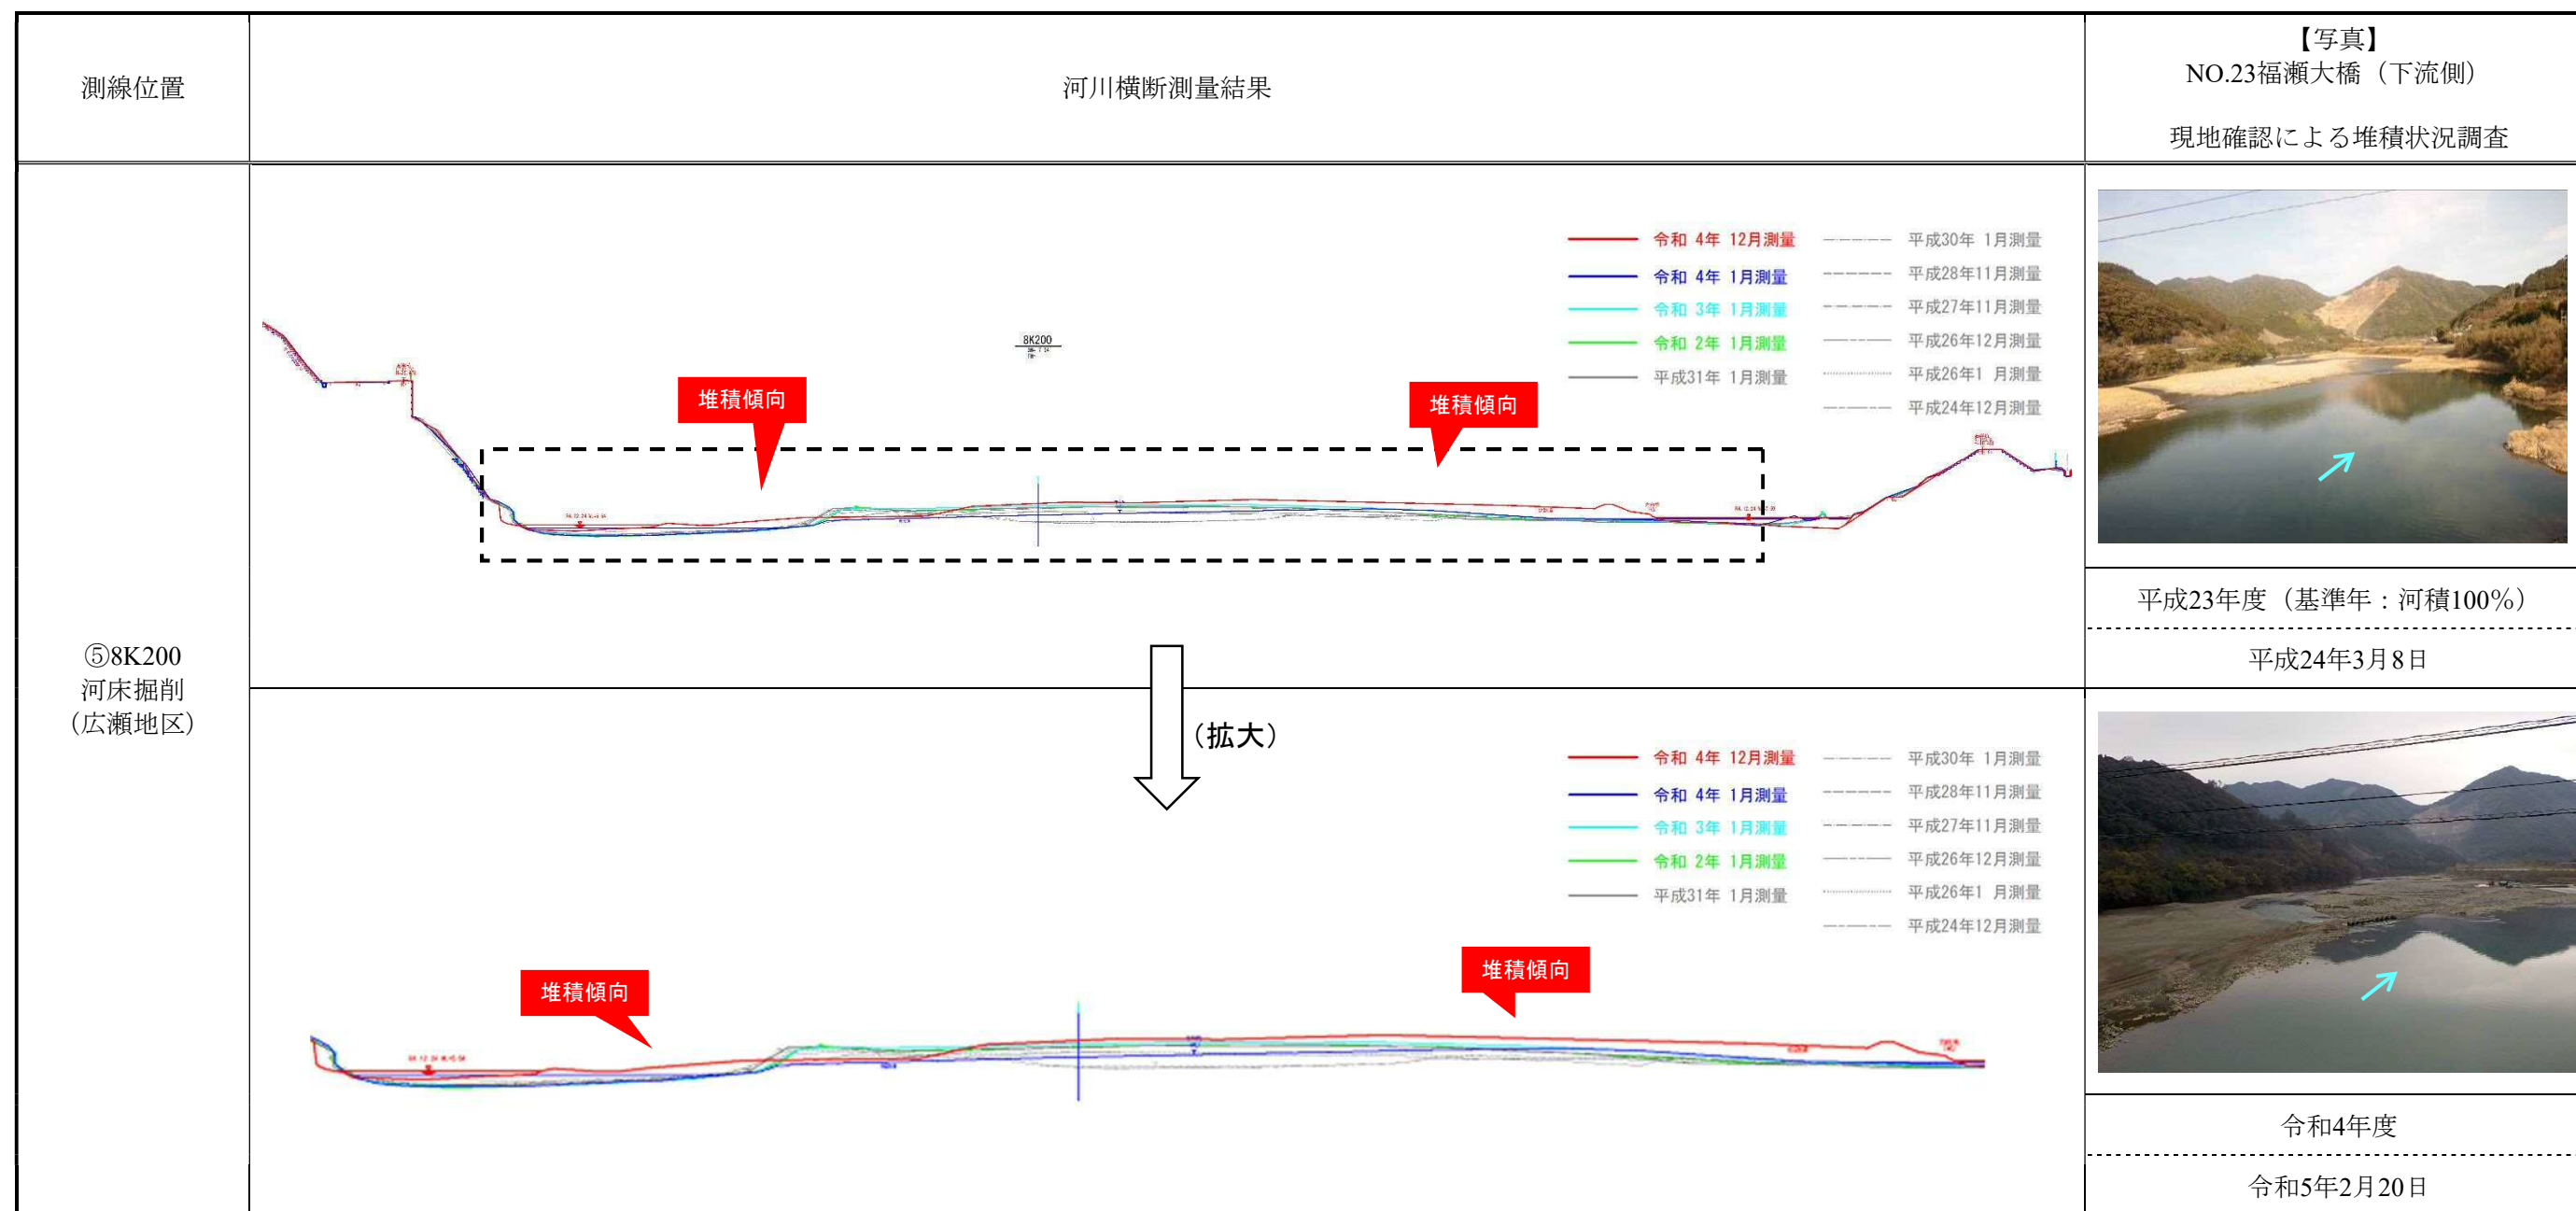
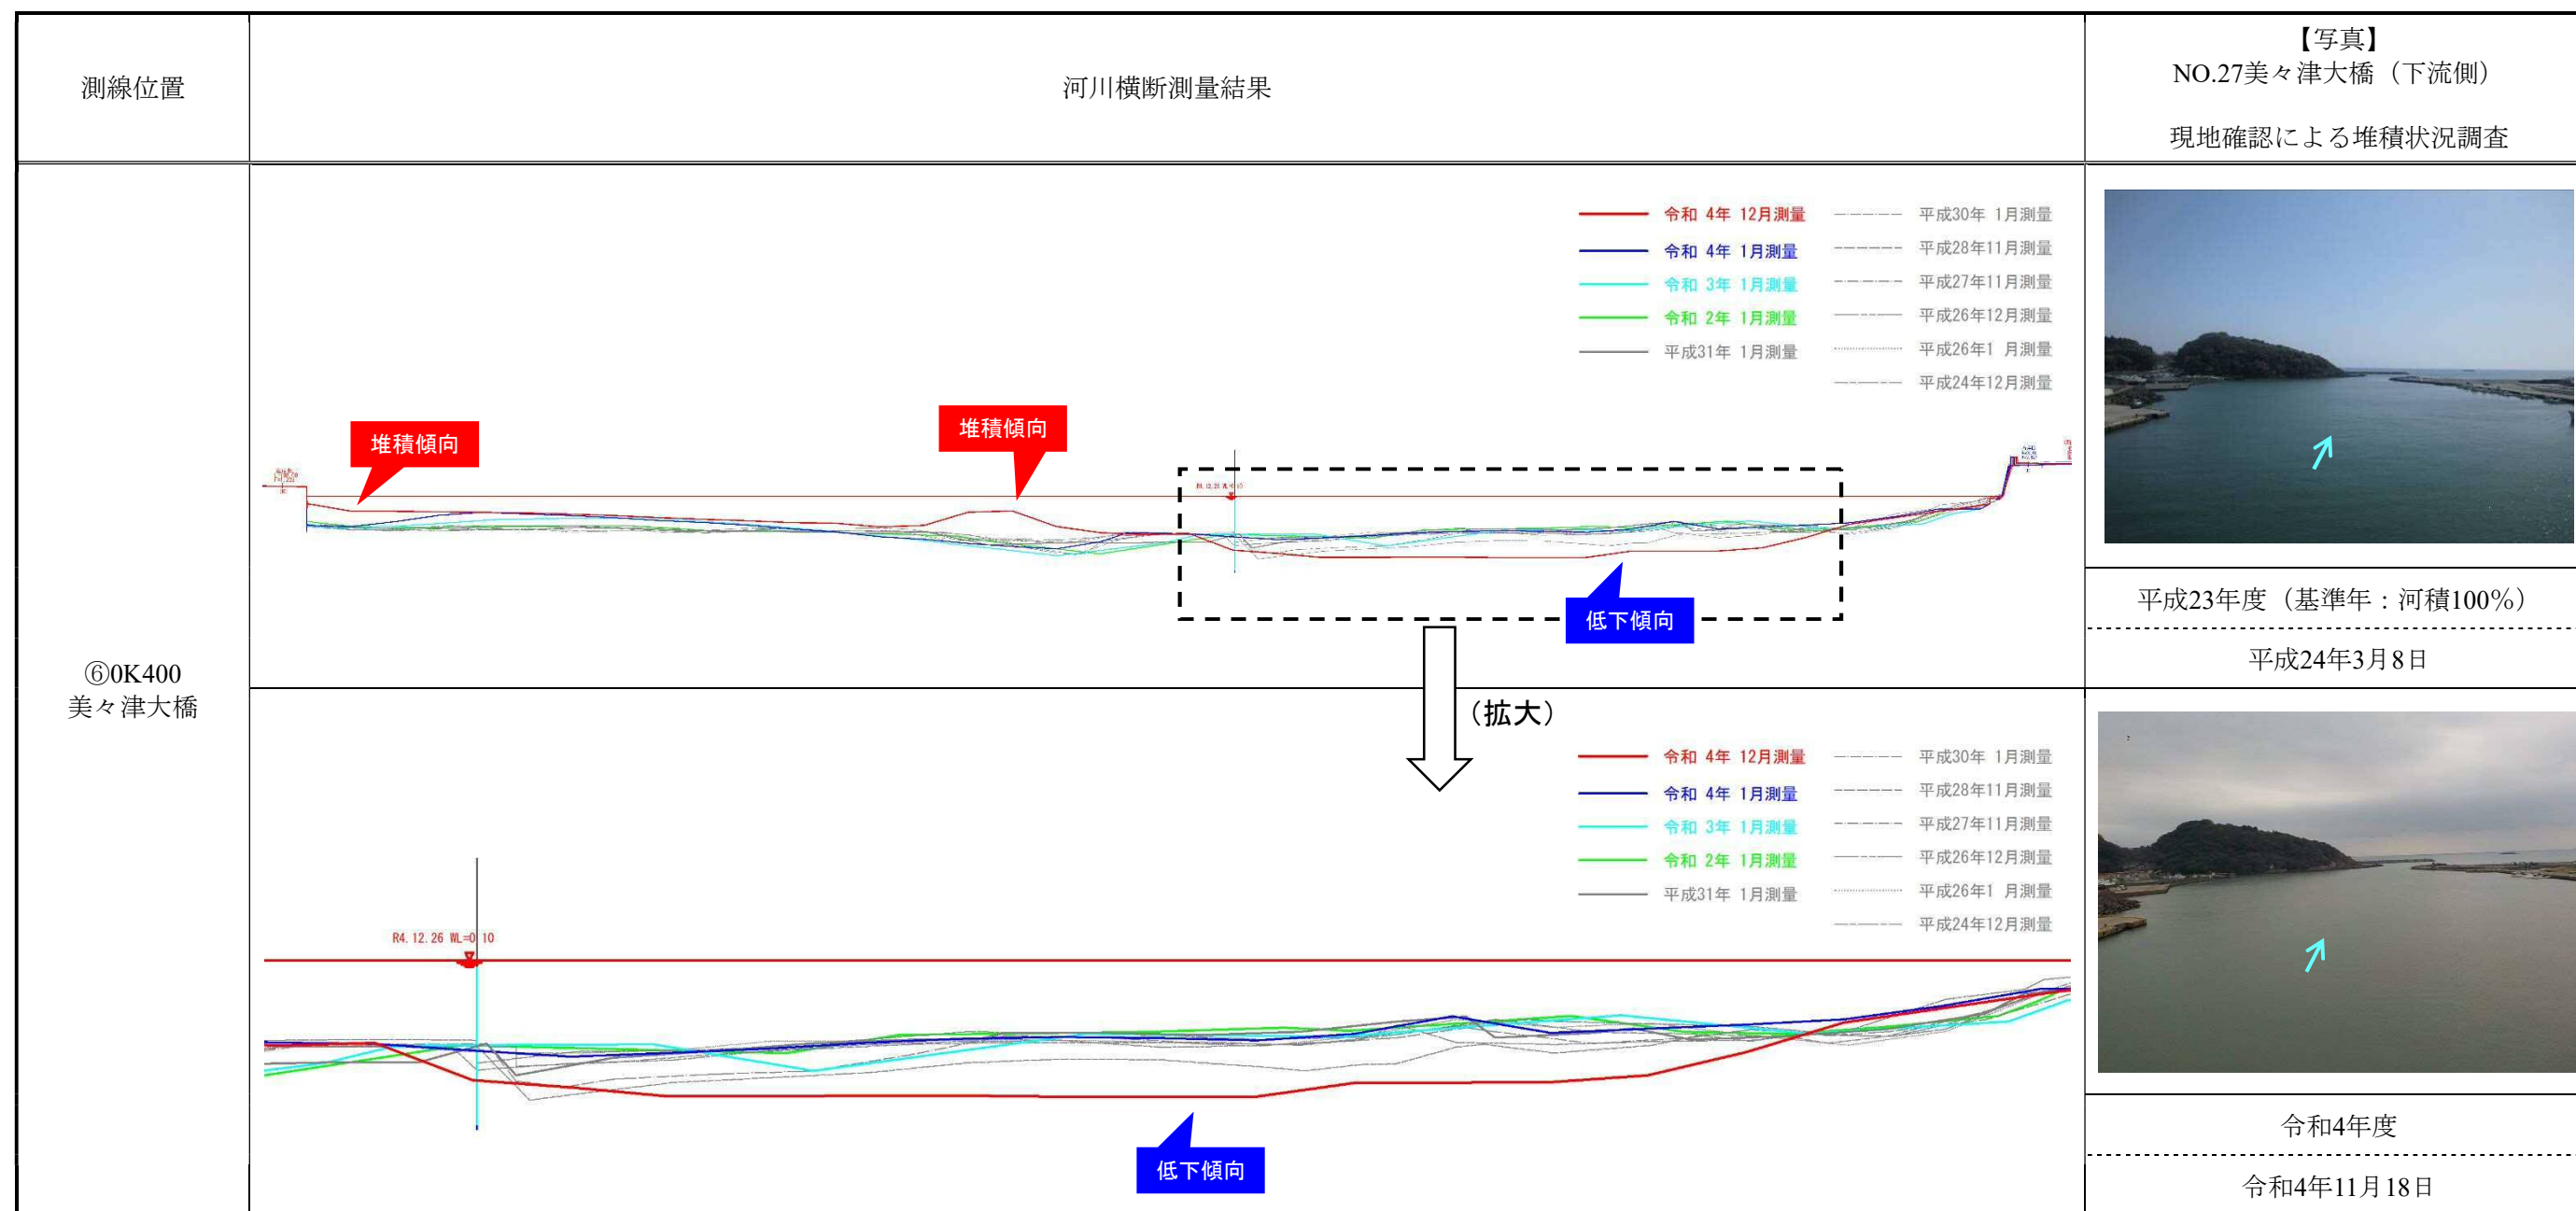
① 方向性：対象箇所全体の河積変化率の平均をみると、至近3年間（令和元年度～令和3年度）の変動幅の範囲を下回っていることから「悪化傾向」と評価される。【評価結果：C】

② 状態：基準年（平成23年度）と比較すると、「悪い状態」と評価される。【評価結果：c】
