第14回 耳川水系総合土砂管理に関する評価・改善委員会

問題・課題評価資料【河口・海岸領域】

令和7年7月28日

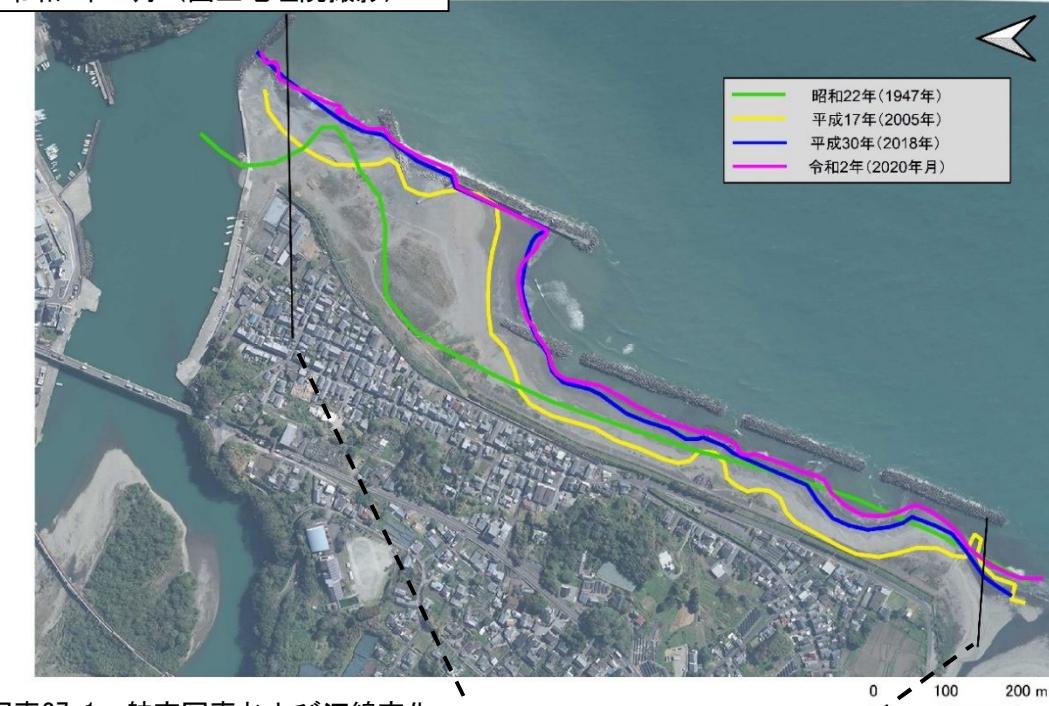
写真27-1 航空写真および汀線変化

- 方向性：汀線（砂浜面積）の方向性は、令和2年度は、至近3回（平成27年、28年、30年）と比較すると増加していることから「改善傾向」と評価される。【評価結果：A】（参考：令和2年度評価）
- 状態：汀線（砂浜面積）の状態は、基準年の砂浜面積と比較すると増加していることから「良い状態」と評価される。【評価結果：a】（参考：令和2年度度評価）

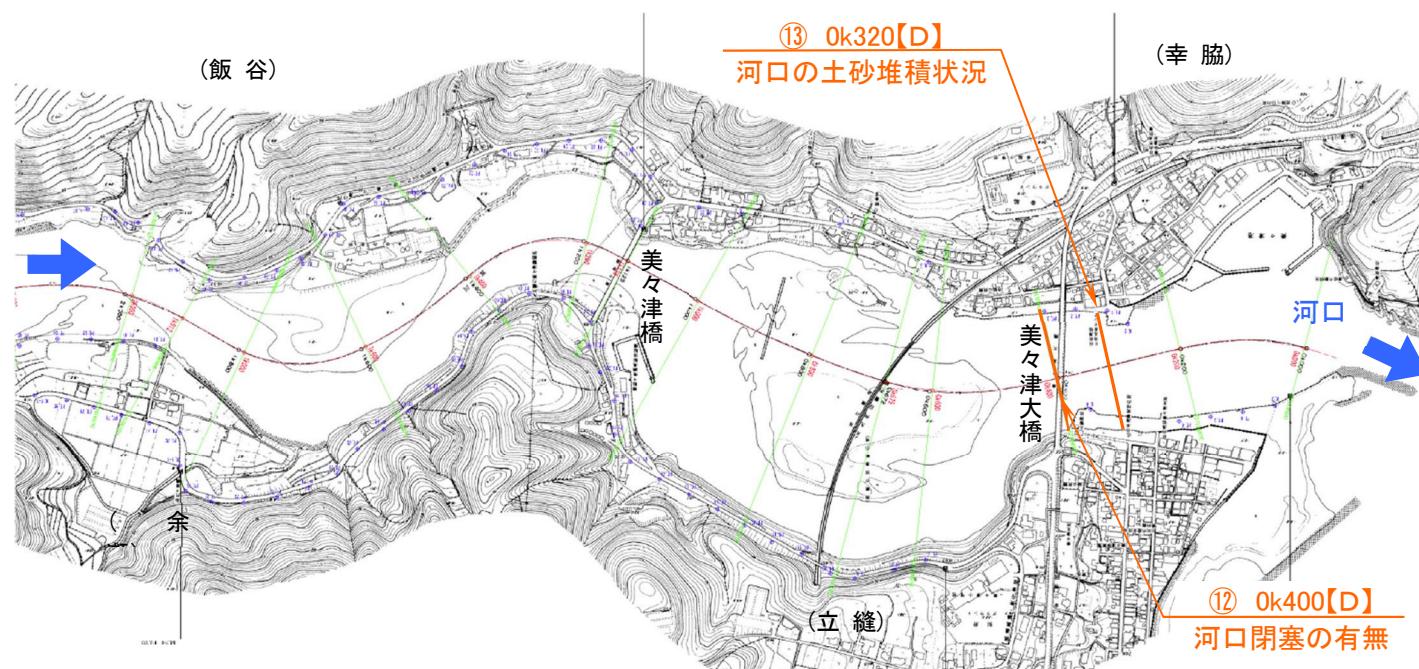
図 29-2 美々津大橋（0k400）の河道横断地形

測線位置	河川横断測量結果	【写真】 NO.12 美々津大橋（下流側）
⑫0K400 美々津大橋	<p>河川横断測量結果</p> <p>⑫0K400</p> <p>維持傾向</p> <p>(拡大)</p> <p>平成24年度（基準年：河積100%）</p> <p>平成25年3月8日</p>	<p>平成25年3月8日</p>
⑫0K400 美々津大橋	<p>河川横断測量結果</p> <p>⑫0K400</p> <p>維持傾向</p> <p>平成24年度（基準年：河積100%）</p> <p>平成25年3月8日</p>	<p>令和6年度</p> <p>令和6年12月1日</p>

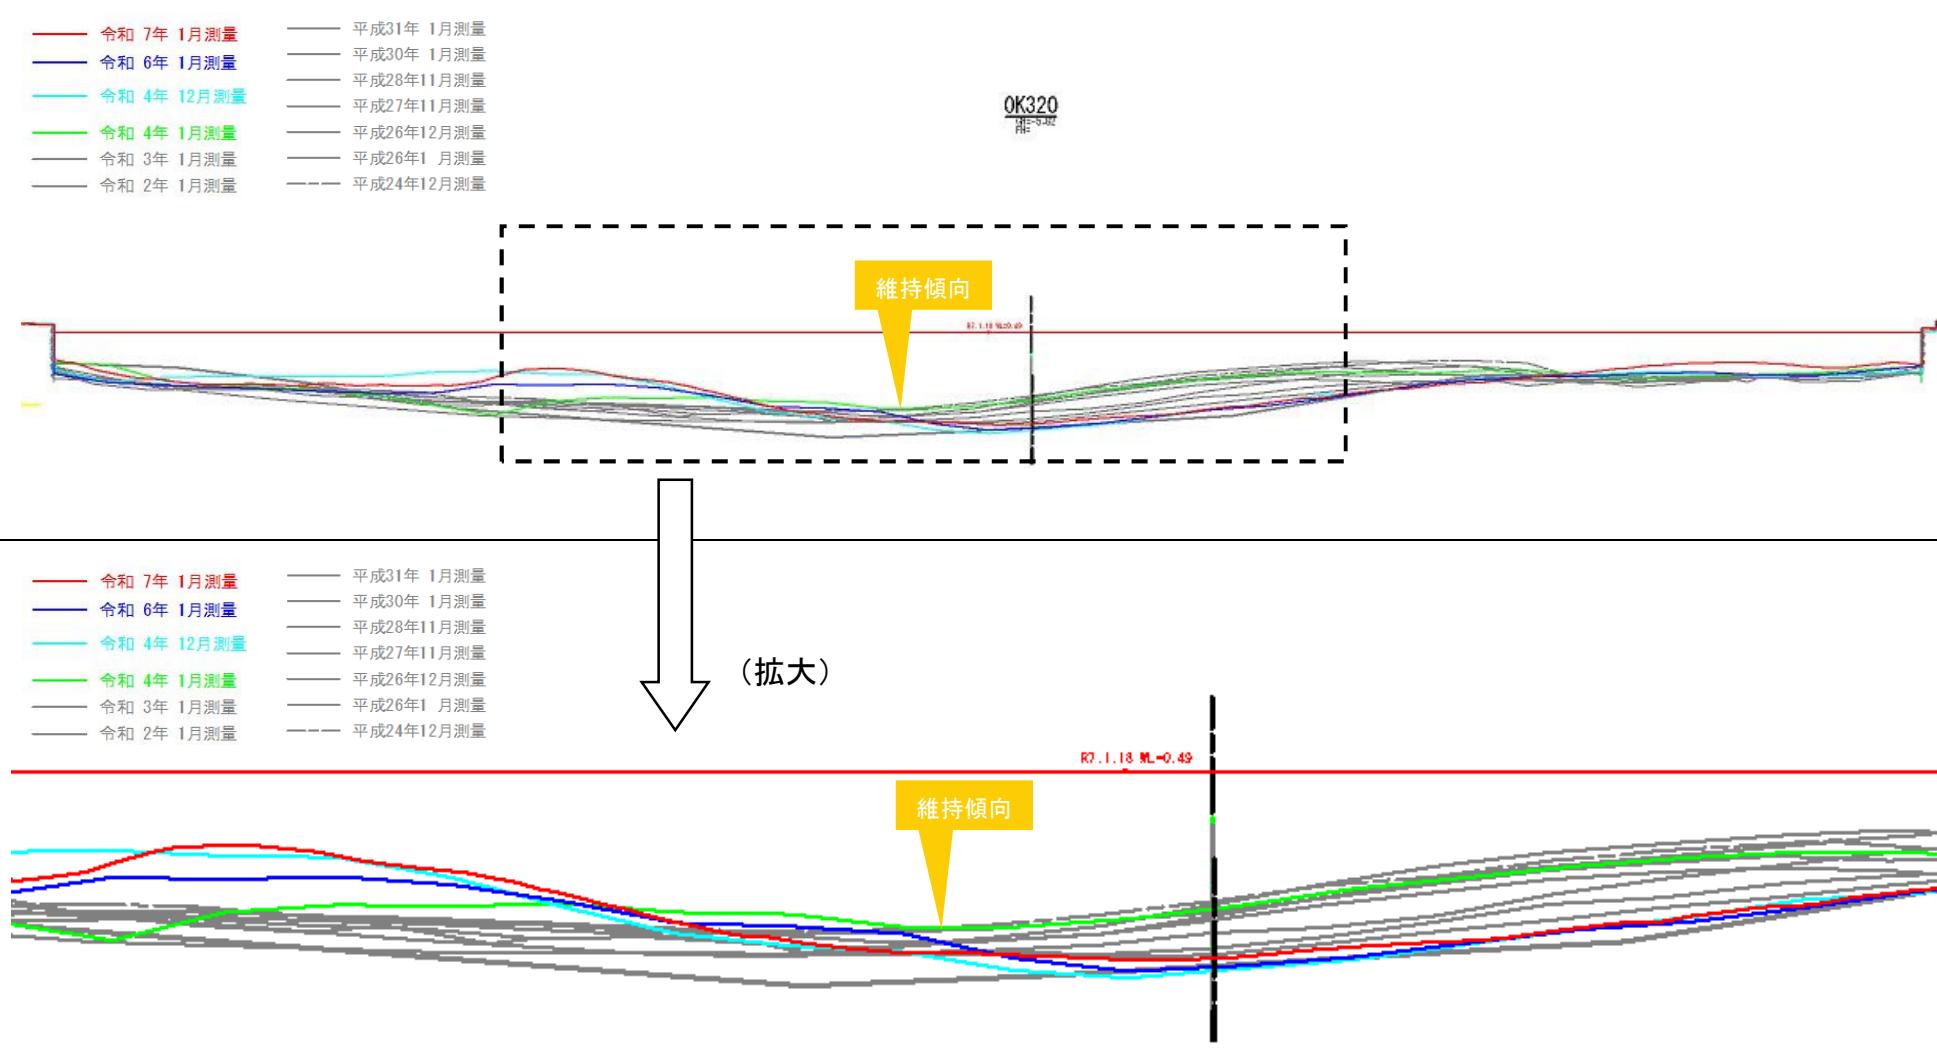
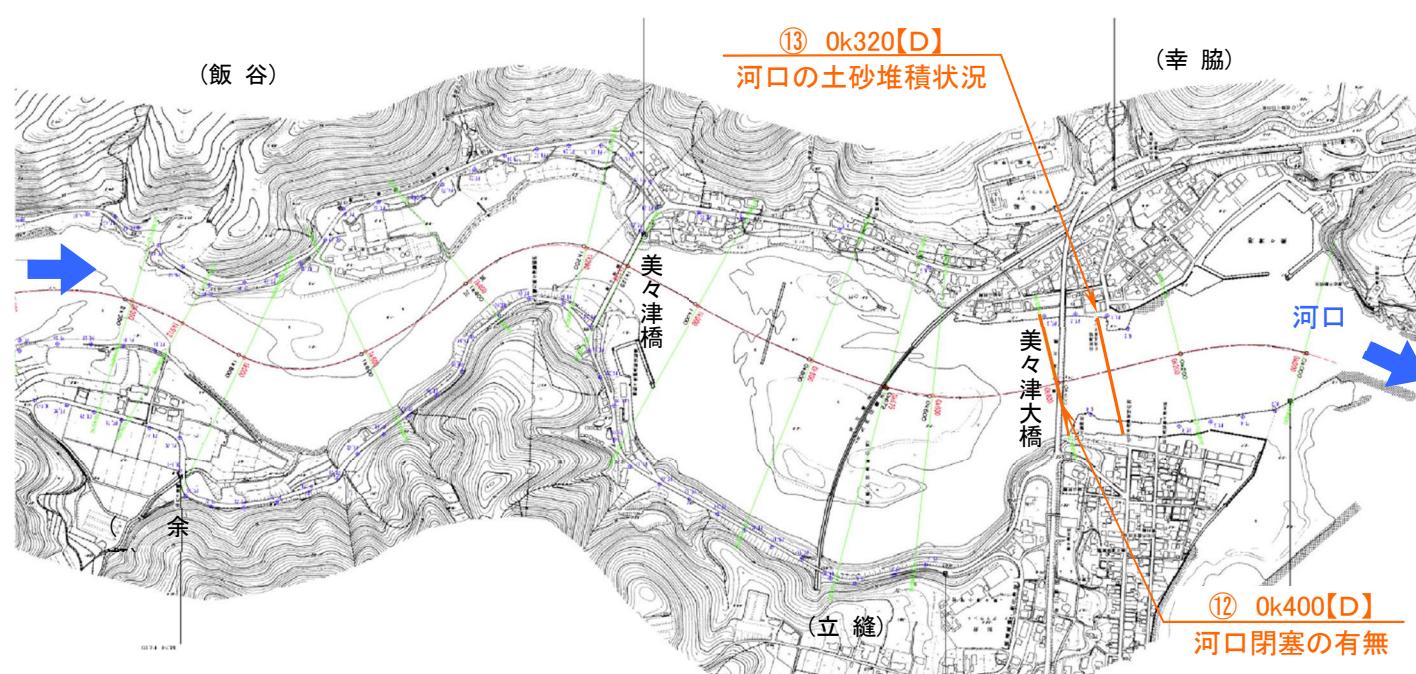
図 29-3 美々津大橋下流（0k320）の河道横断地形

<p>維持傾向</p> <p>0K320</p> <p>維持傾向</p> <p>(拡大)</p> <p>R7.1.18 ML=0.49</p>	<p>平成24年度（基準年：河積100%）</p> <p>平成25年3月8日</p>

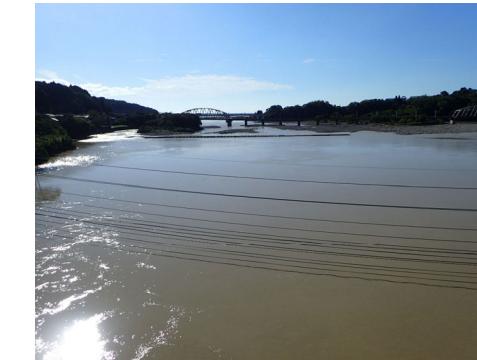
地点	台風10号
NO.34-2 美々津橋 (下流側)

- ・台風10号発生後の写真では、流木の海岸漂着はほとんど見られない。
- ・なお、日向市漁協から「令和6年の台風10号では、至近3年間と比べて流木の漂着の量は多かった」との回答を頂いた。

写真30-1(2) 港湾区域近辺での洪水後の流下状況（令和6年度）

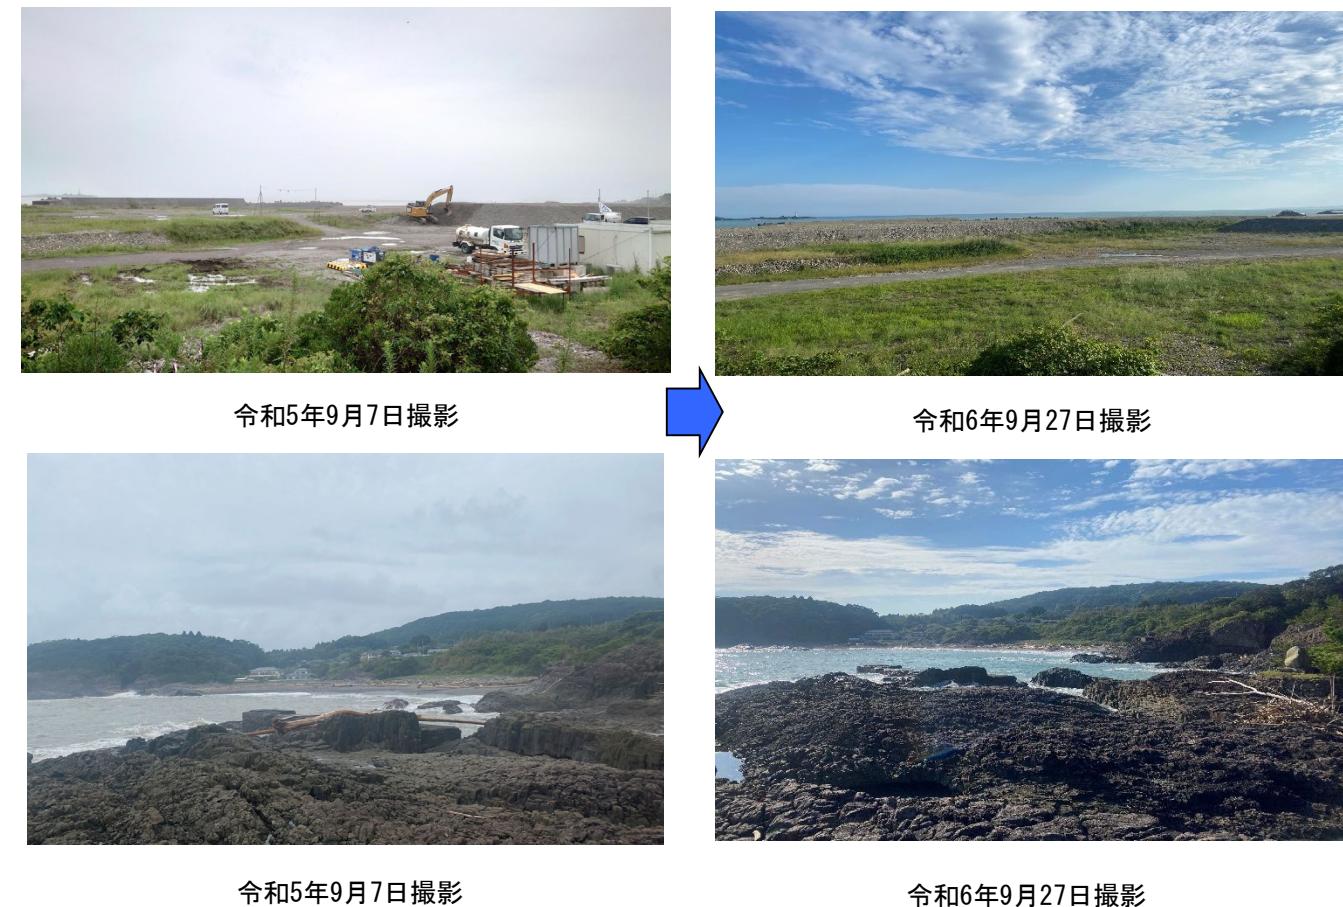
写真30-3 美々津港漂着物(流木等)状況の比較

- ① 方向性：流木漂着等による船舶の航行の支障の方向性は、漁協ヒアリングの結果、「悪化傾向」の回答を得たことから、「悪化傾向」と評価される。【評価結果：C】
- ② 状態：流木漂着等による船舶の航行の支障の状態は、漁協ヒアリングの結果、「悪い状態」の回答を得たことから、「悪い状態」と評価される。【評価結果：c】

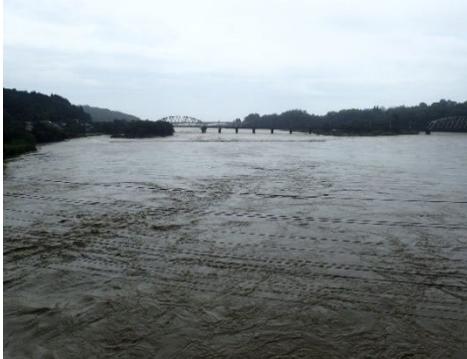
地点	台風6号
NO.34-2 美々津橋 (下流側)

写真31-1(1) 海岸漂着状況（令和5年度）

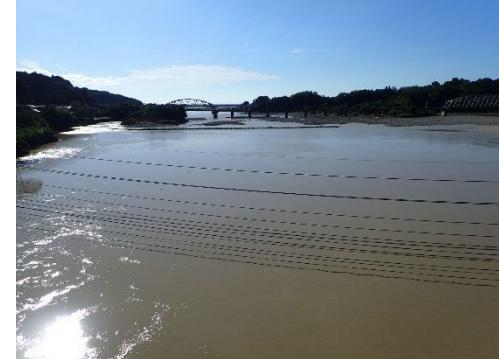
地点	台風10号
NO.34-2 美々津橋 (下流側)

- 台風10号発生後の写真では、流木の海岸漂着はほとんど見られない。
- なお、日向市漁協から「令和6年台風10号では、至近3年間と比べて流木の漂着の量は多かった」との回答を頂いた。

写真31-1(2) 海岸漂着状況（令和6年度）

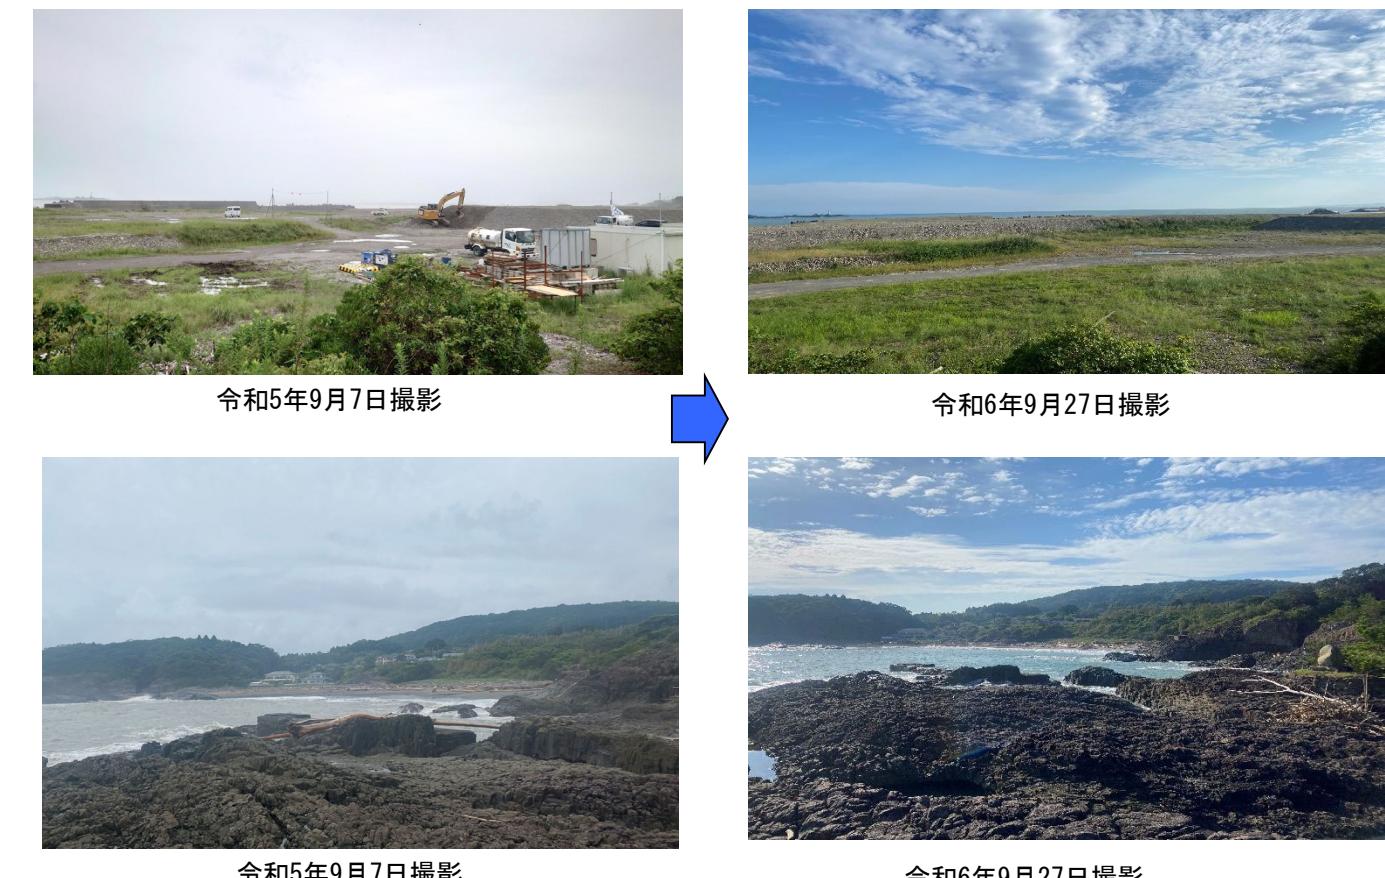
写真31-2 美々津港漂着物（流木等）状況の比較

- ① 方向性：令和6年度は、至近3年間（令和3年度～令和5年度）の変動幅を上回っているため「悪化傾向」と評価される。【評価結果：C】
- ② 状態：令和6年度は、海岸漂着物（流木等）の状態は、漁協ヒアリングの結果、日向市漁協から「悪い状態」の回答を得たことから「悪い状態」と評価される。【評価結果：C】

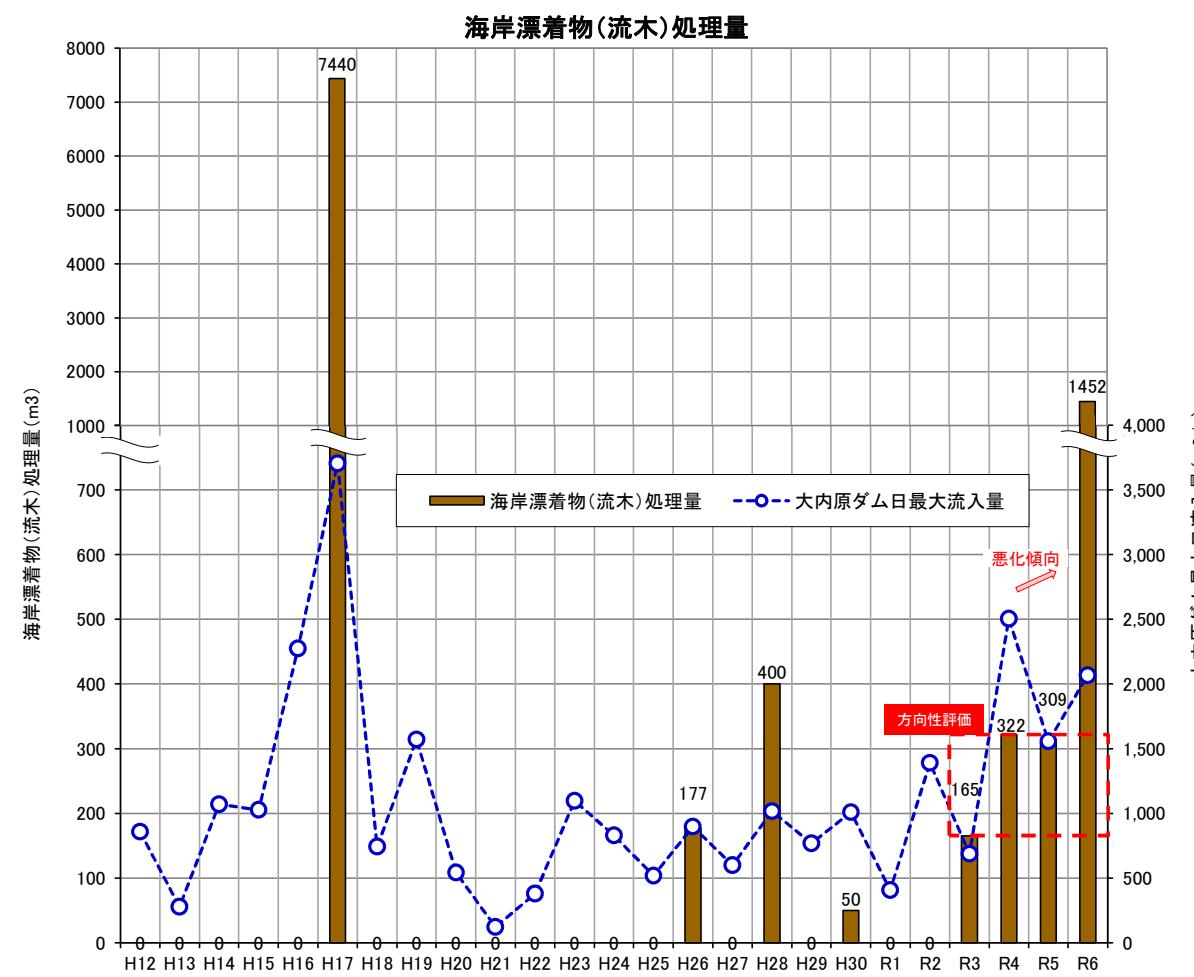
図32-1 海岸漂着物（流木等）の処理実績

方向性評価は、図32-1に示すとおり、海岸漂着物の処理実績を用いて、至近3年間（令和3年度～令和5年度）との比較により評価するが、令和6年度については仮置きされている漂着物を評価対象とした。令和6年度は、仮置きされている海岸漂着物（流木等）は1,452m³であり、至近3年間の変動幅を上回っている。

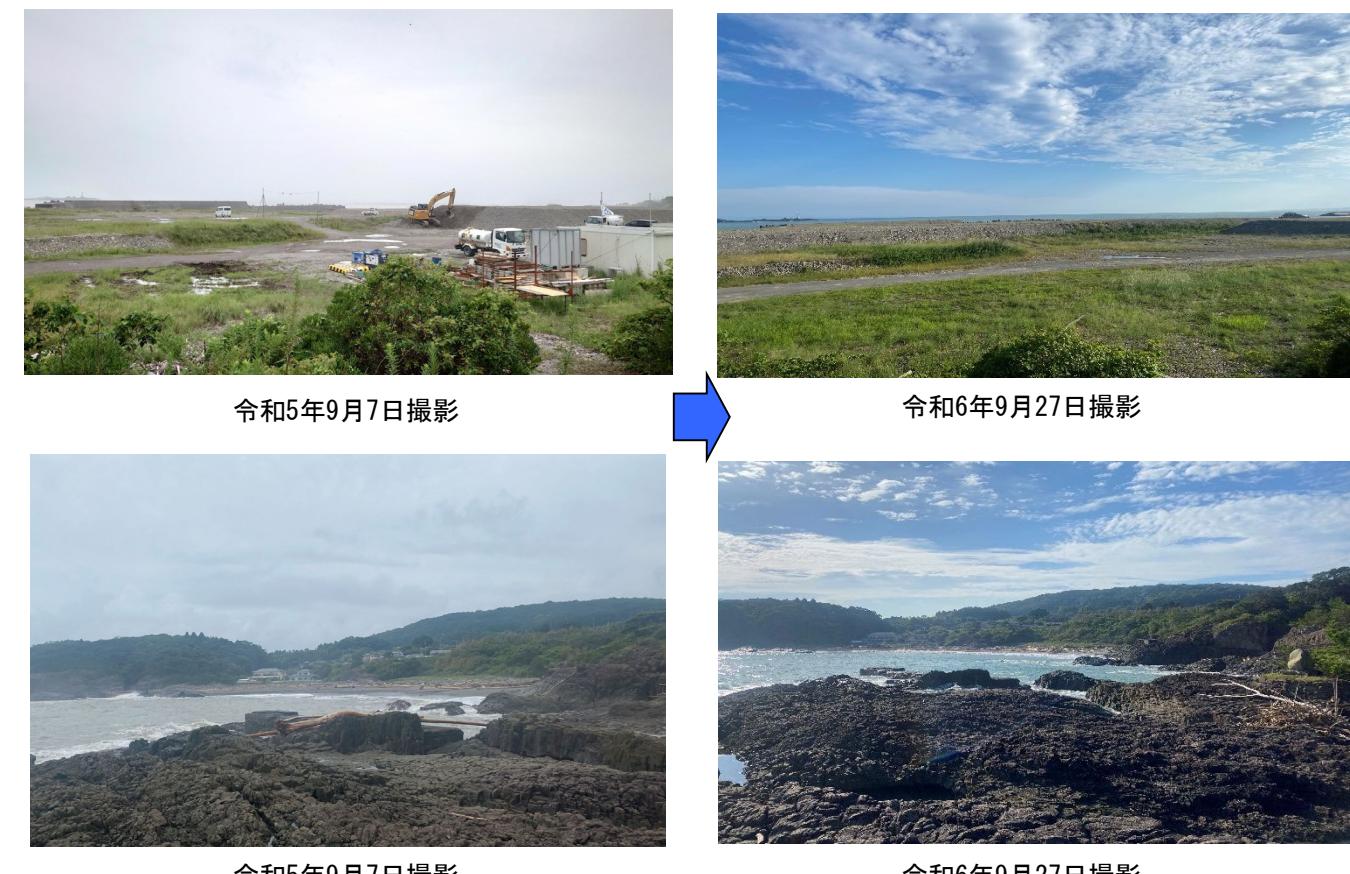
写真32-1 美々津港漂着物（流木等）状況の比較

- ① 方向性：令和6年度は、至近3年間（令和3年度～令和5年度）の変動幅を上回っているため「悪化傾向」と評価される。【評価結果：C】
- ② 状態：令和6年度は、海岸漂着物（流木等）の状態は、漁協ヒアリングの結果、日向市漁協から「悪い状態」の回答を得たことから「悪い状態」と評価される。【評価結果：c】

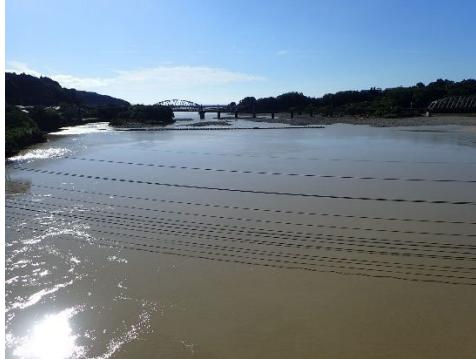
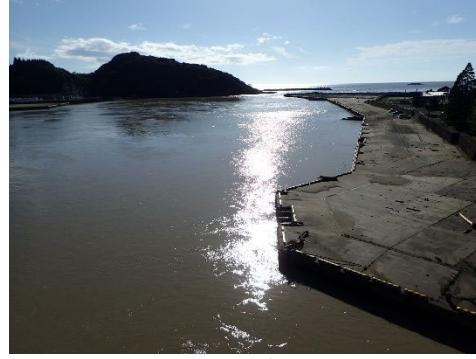
写真32-3(2) 港湾区域近辺での洪水後の流下状況（令和6年度）

台風10号発生後の写真では、流木はほぼ見られないが、漁協ヒアリングでは、日向市漁協から「令和6年の台風10号では、至近3年間と比べて流木の漂着の量は多かった」との回答を頂いた。

- ・台風10号発生後の写真では、流木漂着はほぼ見られない。
- ・なお、日向市漁協から「令和6年の台風10号では、至近3年間と比べて流木の漂着の量は多かった」との回答を頂いた。

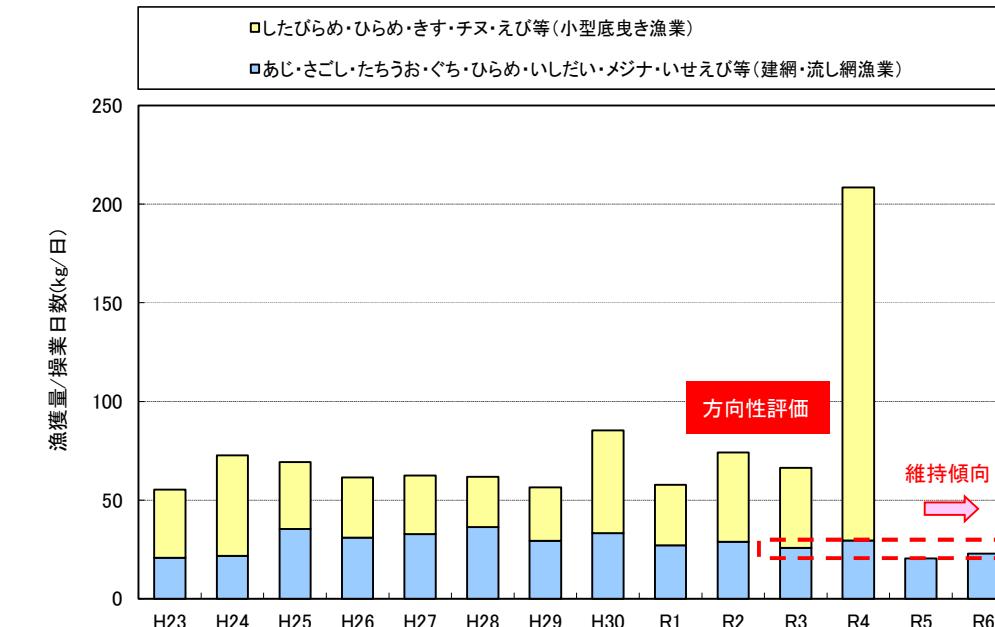
図32-2 漁獲量（海域）

令和6年度は至近3年間（令和3年度～令和5年度）の変動幅の範囲内である。なお、小型底曳き漁業は、令和5年度以降操業者数がゼロで漁獲量もゼロとなつたため、建網・流し網漁業の漁獲量のみで評価した。

- ① 方向性：漁獲量（海域）の方向性は、至近3年間（令和3年度～令和5年度）の変動幅の範囲内であることから、「維持傾向」と評価される。【評価結果：B】
- ② 状態：漁獲量（海域）の状態は、漁協ヒアリングにおいて日向市漁協から「悪い状態」の回答を得たことから、「悪い状態」と評価される。【評価結果：c】

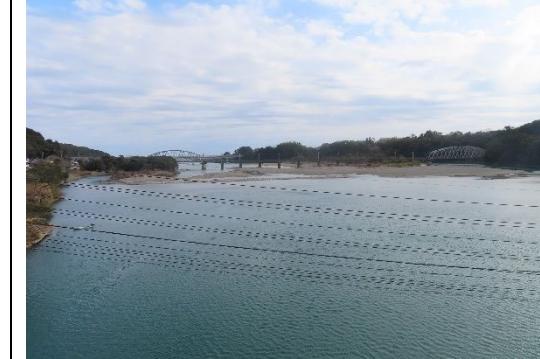
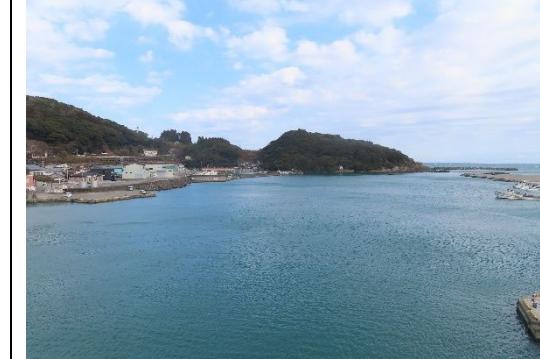
写真33-1(2) 港湾区域近辺での洪水後の流下状況（令和6年度）

- 台風6号発生後の写真では、流木漂着はほぼ見られない。
- なお、日向市漁協から「令和6年の台風10号では、至近3年間と比べて流木の漂着の量は多かった」との回答を頂いた。
