(4) 水文調査及び地表地質踏査

3.3 発生原因の考察

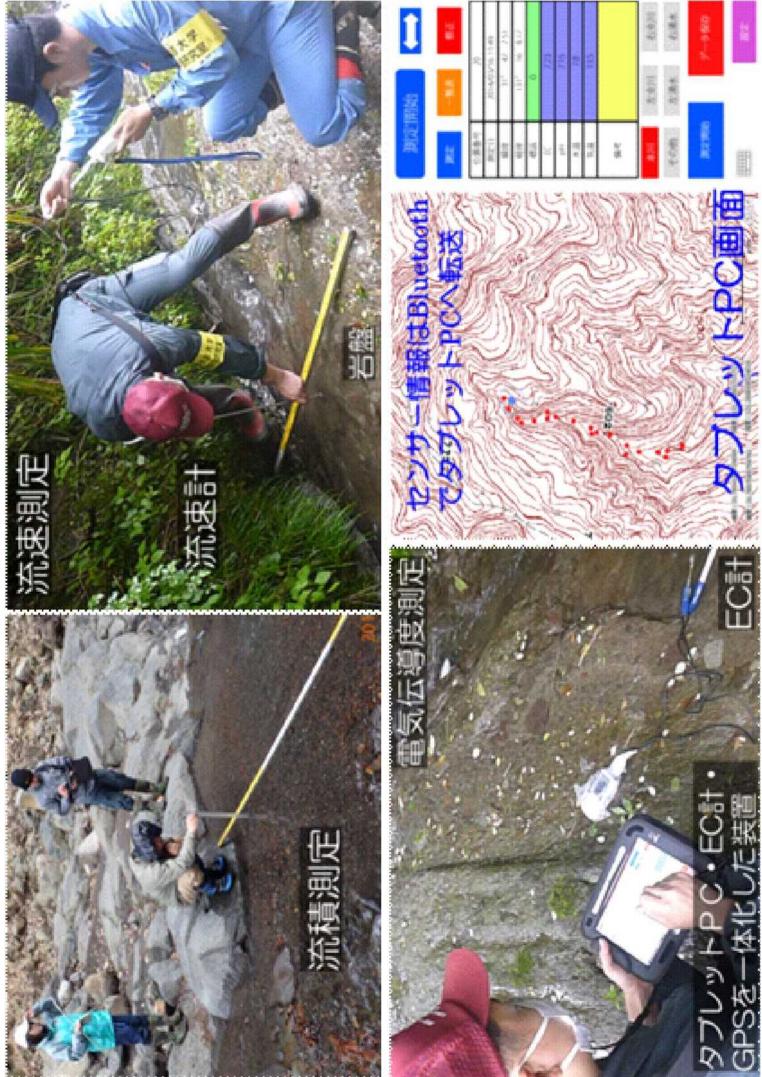
図 3.2-5 溪流水の流量、電気伝導度等の測定方法

無降雨が継続している条件の中、溪床に基岩が露出している箇所等、溪流水が伏流していない箇所において、流量を計測した。計測方法の概要を図 3.2-5 に示し、当地区における計測状況を図 3.2-6 に示した。

溪流水の流量測定は、溪流の横断測量から求めた流積(m^2)と流速計で求めた平均流速(m/s)を乗じて流量(m^3/s)を求め、さらに、測定地点における流域面積(km^2)で流量を除して比流量($m^3/s/km^2$)を算出した。比流量が大きい流域は、地形的流域界より広い水文的流域界に規制された隣接流域からの地下水を集めている可能性がある。

流量測定箇所において、ポータブル電気伝導率計及び pH 計を用いて溪流水の電気伝導率(EC)、pH、水温を測定し、また、シリカ(SiO₂)濃度を測定するための探水を行った。電気伝導率(EC)は、溪流水中の溶存イオンの総量であり、地下水が流動する過程で岩石から溶出するイオンを取り込むことから、多量の地下水が流出している流域は、溪流水の電気伝導率(EC)が高くなる。

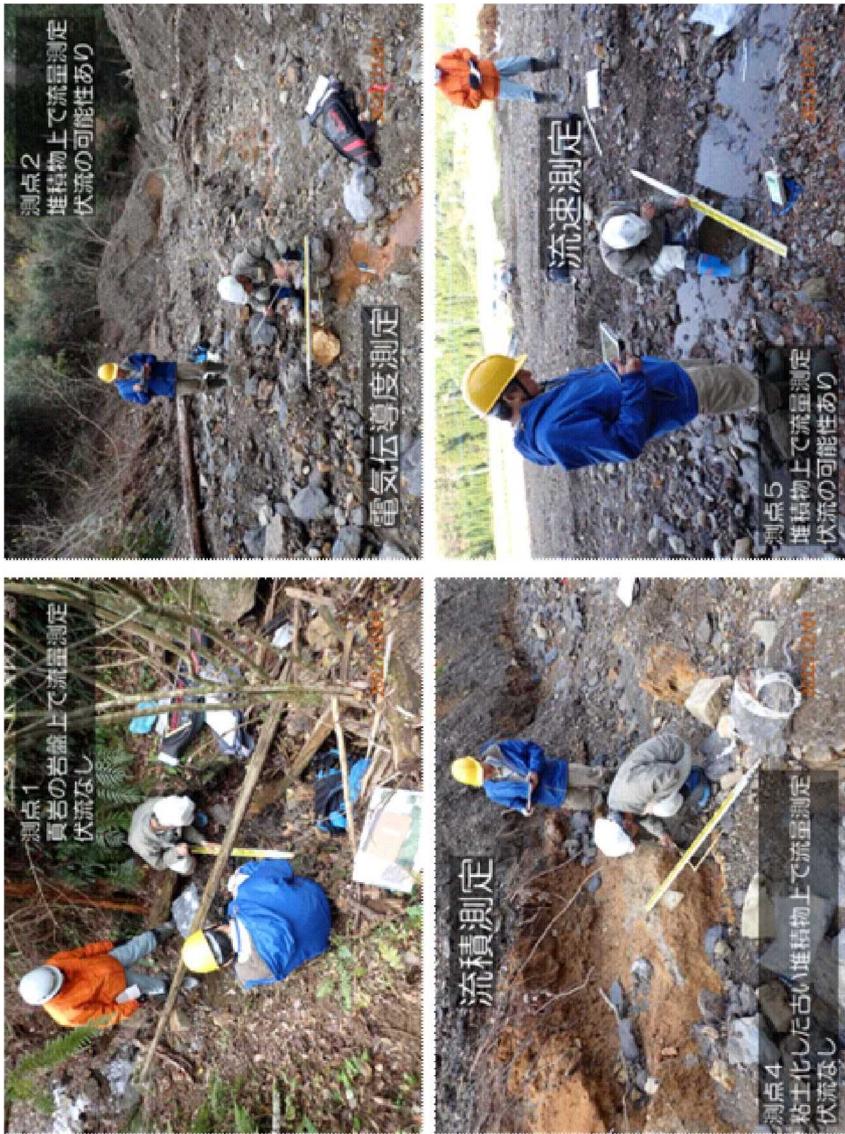
図 3.2-6 溪流水の流量、電気伝導度等の測定状況

地下水が集中したことを検証する簡単な方法として、今回、溪流水が伏流していない箇所で図 3.2-6 の流量測定を行い、測定した流量を流域面積で除して比流量を求めた。この比流量が大きければ、地表の集水区域を越えて、広範囲から地下水が集まっていることが分かる。

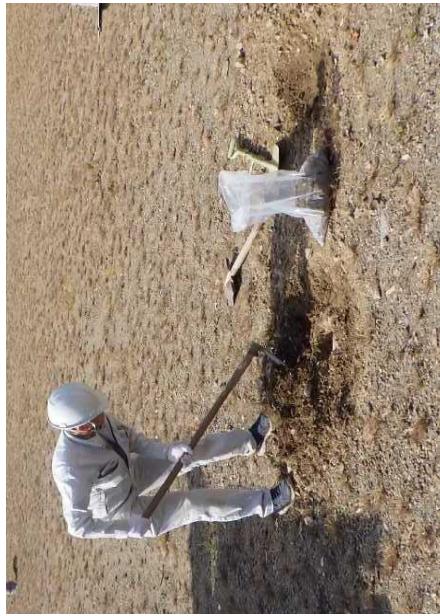
土質試料採取状況

土質試験は、現場密度試験を行った位置で、土質試料を3箇所採取し、土質試験、粒度試験、透水試験及び三軸圧縮試験を行った。(表 3.2-3)

残土処理場の盛土の工学的な材料としての分類は、日本統一土質分類によると、盛土材は「細粒分質砂質礫」に分類され、これは、一般的な盛土材料としては、良質な材料に分類され、締固めも良くできる材料である。一般的に道路土工には良い材料に分類される。

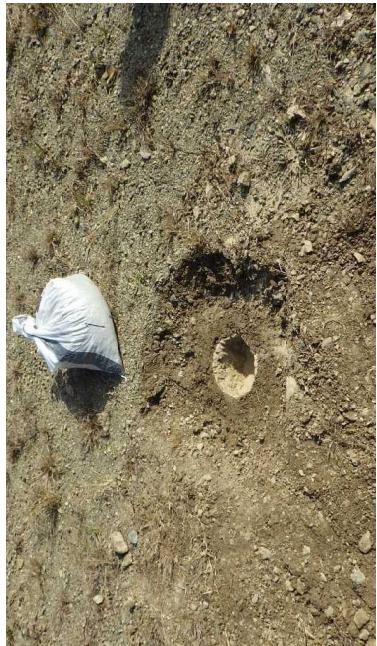
土質試験採取箇所(接写)

透水試験より、透水係数が $1.23 \times 10^{-5} \text{ m/s}$ という結果が出ており、これは、砂や礫の透水係数に該当し、土質分類と整合する結果であった。透水性の評価としては、礫あるいは砂の細粒分よりも透水性は良いが、きれいな礫よりは透水性は低いといつてある。
強度定数としては、粘着力(c')= 0.9 kN/m^2 、内部摩擦角(ϕ')= 28.4° であった。この残土の締まり具合を把握する必要があり、今回、現場密度試験により、その締固め度を確認した結果、平均値で 87.0% という値であった。

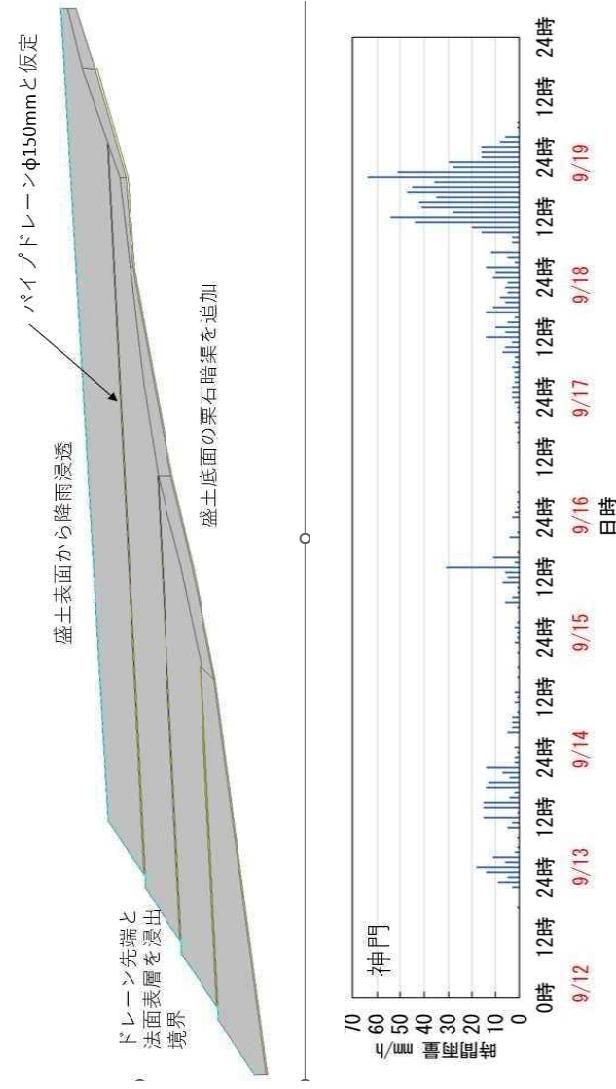
図 3.3-2 解析モデルと入力雨量

安定解析として、雨が盛土の中に入ってきた時の安定性について、ここでは、残土処理場の中央断面を参考に作成した解析モデルを用いて評価を行った。4段の盛土で各小段に水平方向のドレーンが入り、地山と盛土の間には栗石暗渠を入れて排水を行うこととした。この盛土に雨を降らし、降った雨が全て盛土の中に入っていくという厳しい条件で計算を行った。なお、解析に用いた雨量は南郷神門で観測された雨量データを入力した(図 3.3-2)。委員会において、盛土が崩壊する地下水位の上限はどこになるかといふ意見もあり、今回、そのことについても検討を行った。崩壊すべり面を、実際に崩壊したすべり面の位置に揃えて、そこで崩壊するという仮定の下で計算を行い、地下水を上昇させて安全率が1を下回るところは何段目かという検討を行った。

計算した結果、地下水位の高さが盛土の1段目から2段目においては安全率が下がるが、崩壊は発生しない。しかし、3段目になると安全率が下がり、崩壊が発生するという結果となり、実際、崩壊するには3段目まで水位が上昇しないと崩壊は発生しないという結果になった。
