耳川水系総合土砂管理に関する評価・改善委員会

第14回 山地・ダム・河道・河口海岸ワーキンググループ

問題・課題評価資料【山地領域】

令和8年3月16日

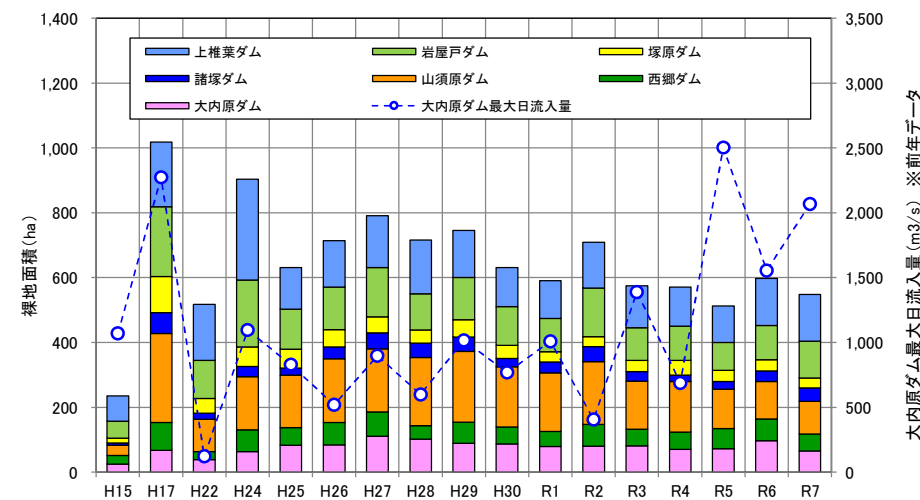
図1-3 耳川流域裸地面積の推移

崩壊地等は出水等により土砂崩れや地すべり等の斜面崩壊が発生した箇所や伐採後に適切な管理が行われず放置された荒廃地等を指す。耳川流域の裸地面積と最下流ダムの大内原ダム最大日流入量の推移は表1-1及び図1-3に示すとおりであり、令和7年度の裸地面積は前年度をやや下回る。ここで、土砂流出の観点から山地の状態を評価する場合、崩壊地面積を指標とすることが望ましいことから、**裸地面積から主伐面積を差し引いた面積を崩壊地面積として算出し、評価を行った**。具体的には、裸地面積－主伐面積（前年データ）により算出した崩壊地面積と大内原ダム最大日流入量（前年データ）の相関が高いことから、この流入量で除して評価する。

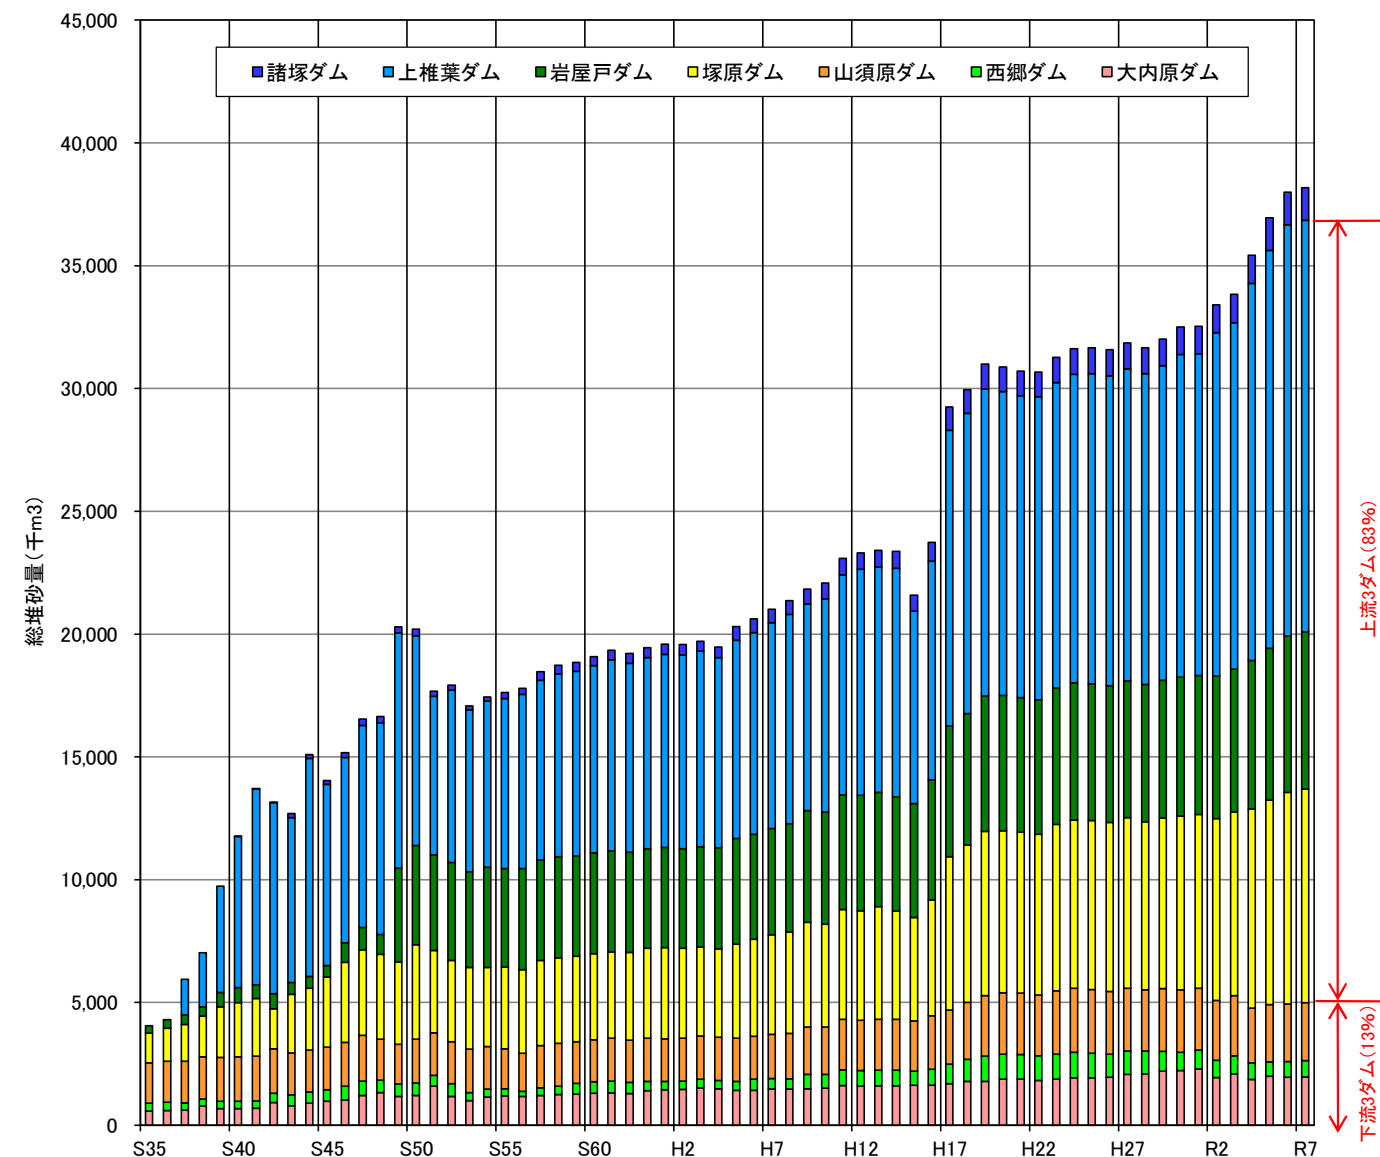
図1-6 ダム堆砂量の経年変化

いずれのダムも、堆砂量は大規模出水が発生した平成17年度に急増したが、平成20年度以降は緩やかな堆砂傾向を示している。ダム別では、**上流3ダム（上椎葉ダム、岩屋戸ダム、塚原ダム）の堆砂量が多く、耳川本川ダムの全堆砂量の83%を占める。**

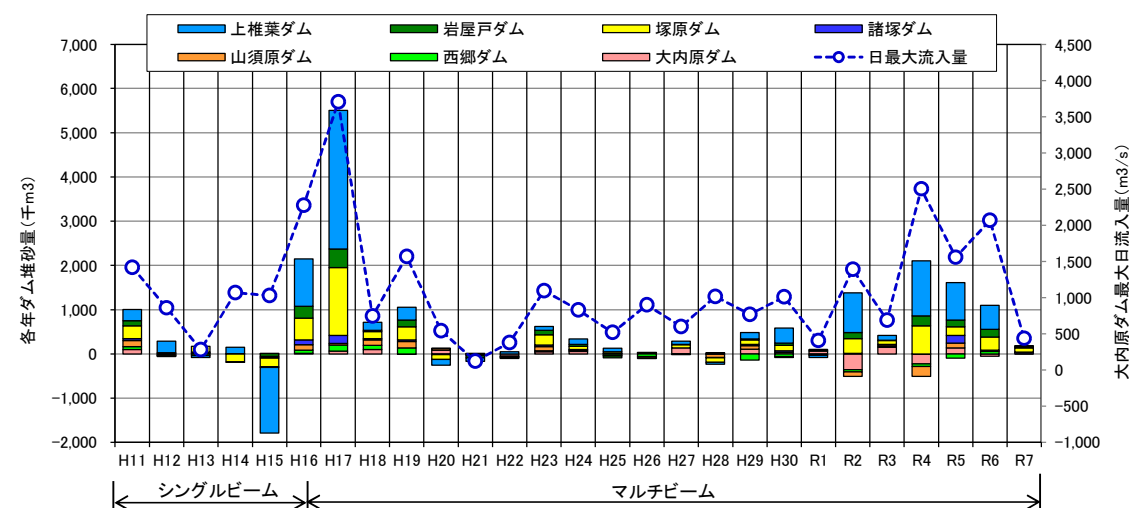
図1-7 ダム堆砂量と最大日流入量の経年変化 ※日流入量：毎正時流入量の24時間平均値
最大日流入量：日流入量の年間最大値

平成11年度以降の各年堆砂量及び最下流の大内原ダム流入量の推移は表1-3及び図1-7に示すとおりである。平成15年度は堆砂測量方法がシングルビームからマルチビームに変更されたため、一時的に大きく減少している。大規模出水が発生した平成17年度は最も多くの土砂がダムに堆積した。ダム堆砂量は、最下流ダム（大内原ダム）の最大日流入量との相関が高いことから、この流入量で除して評価する。

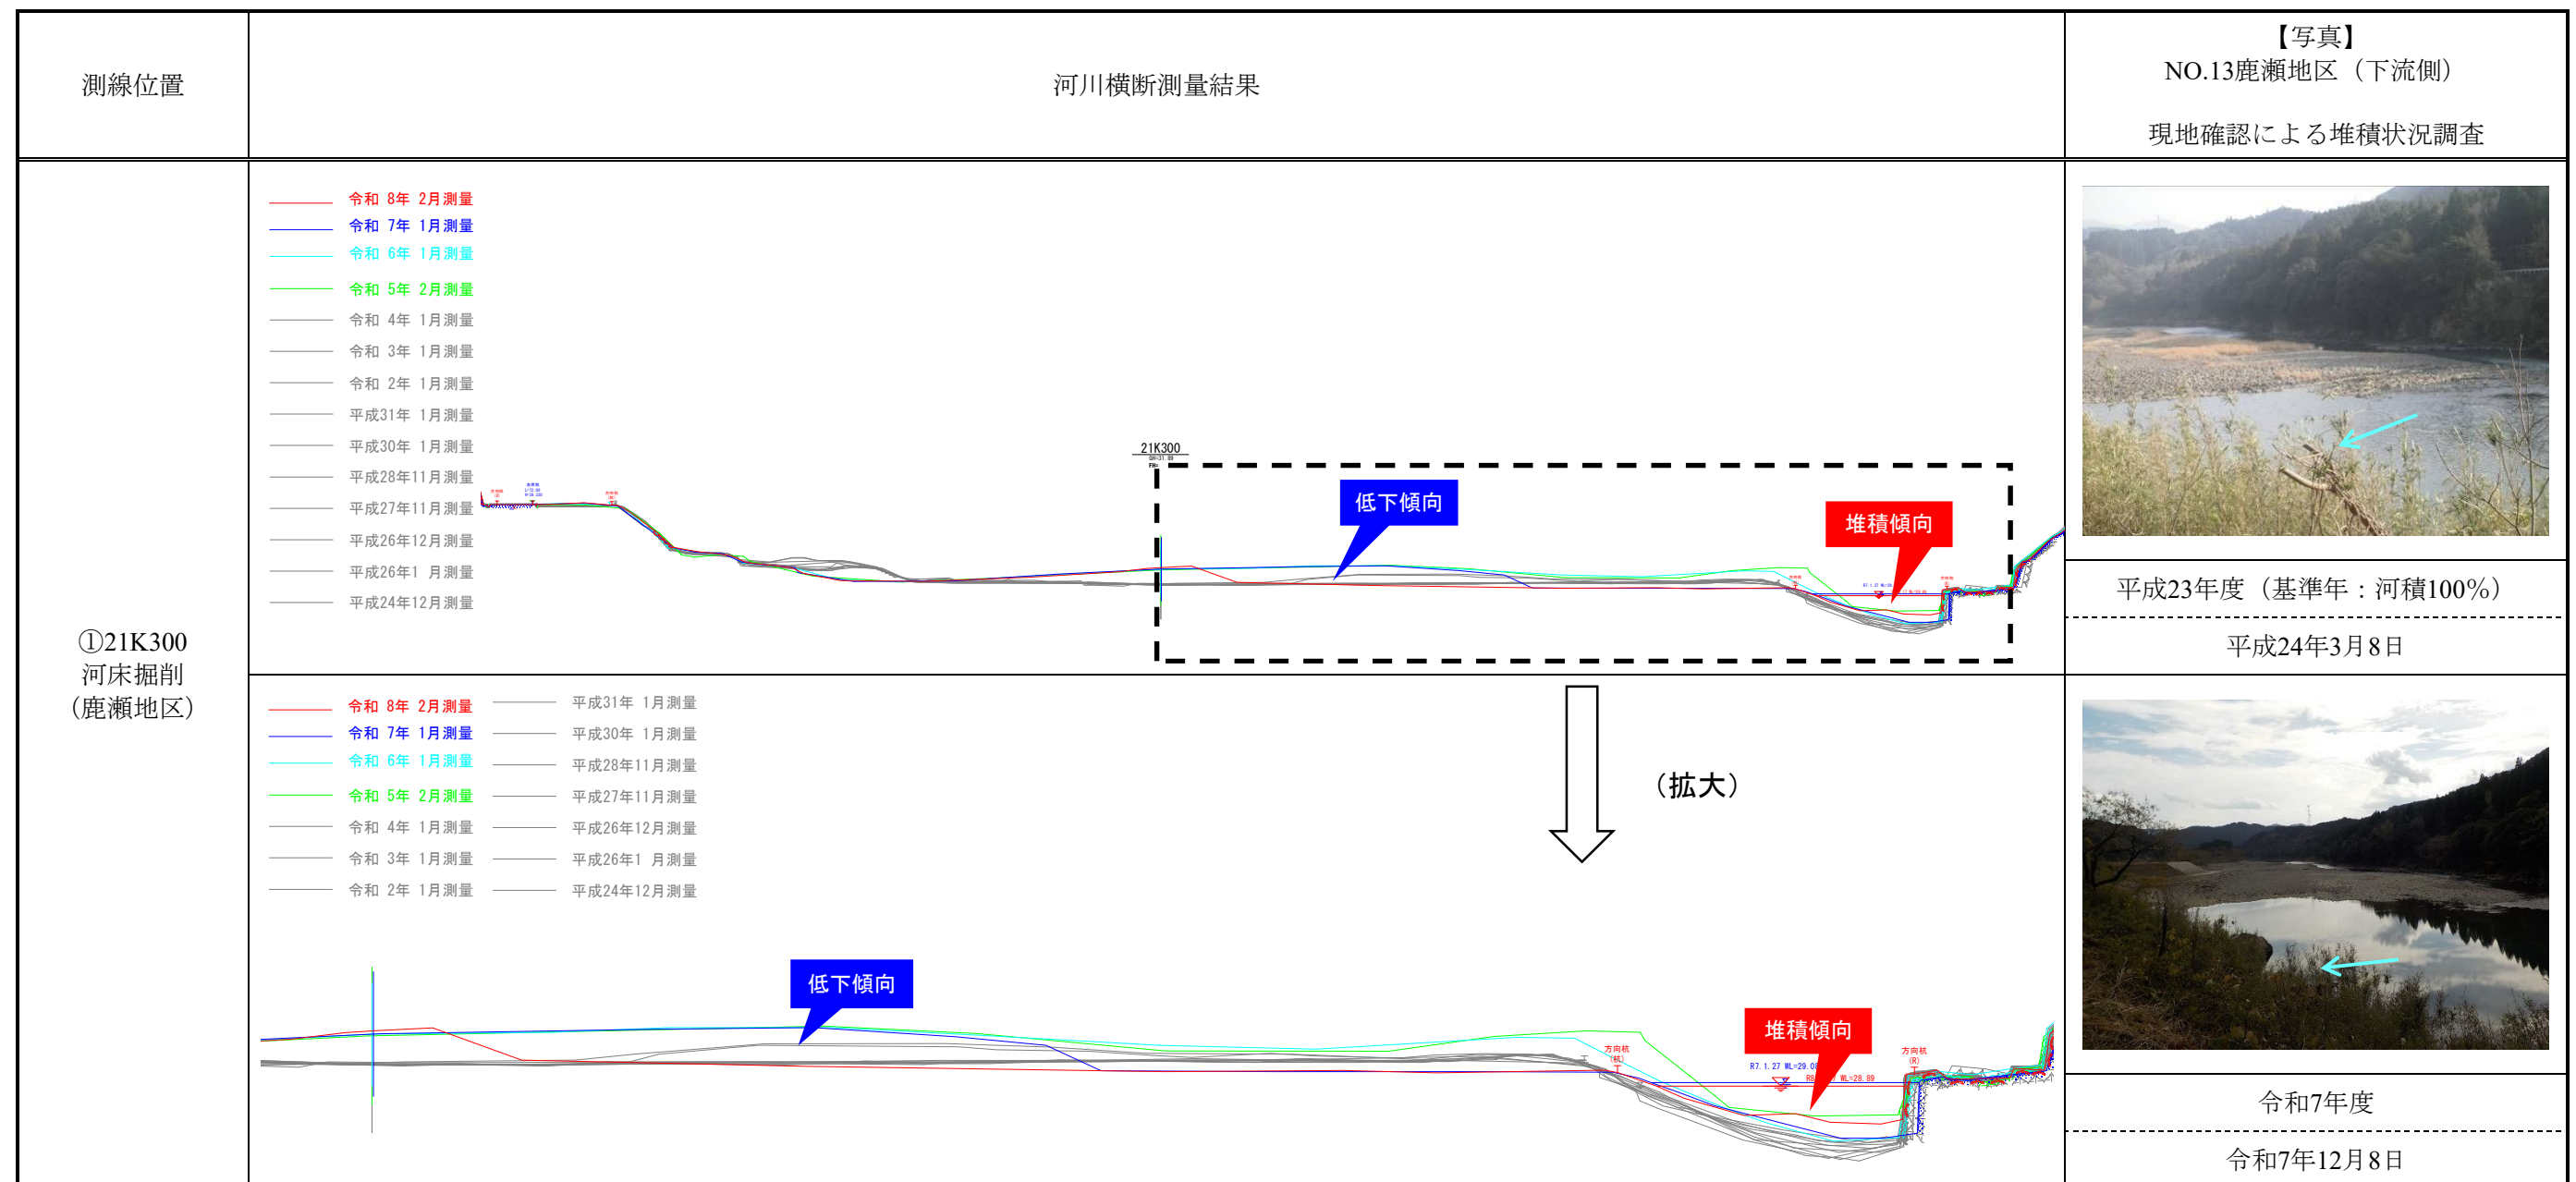
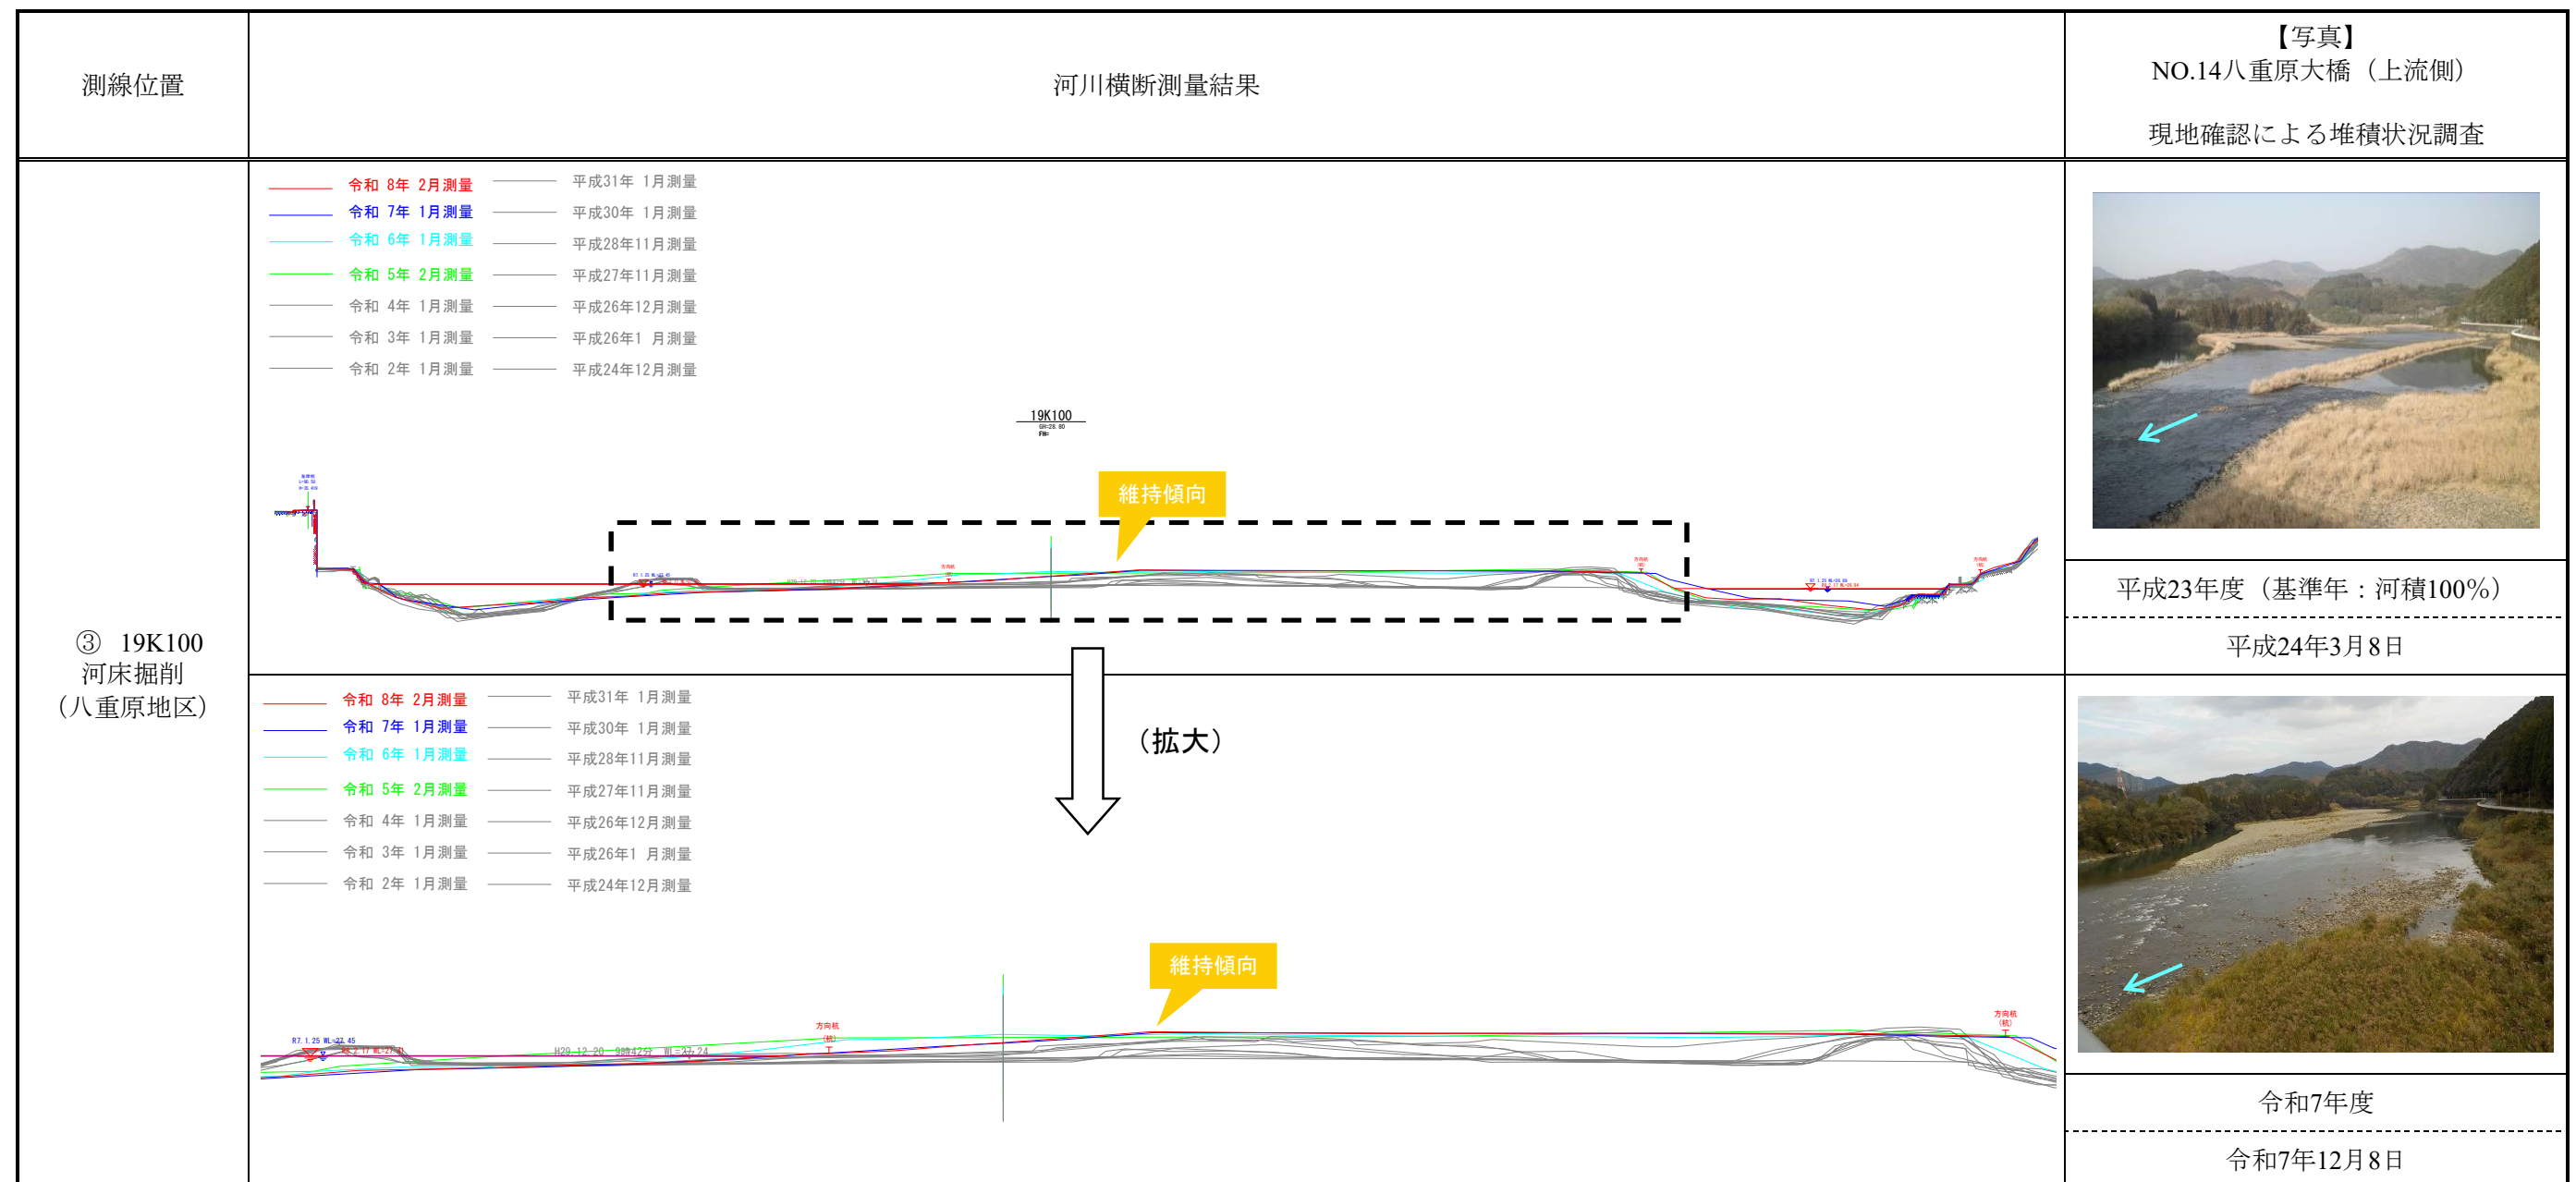
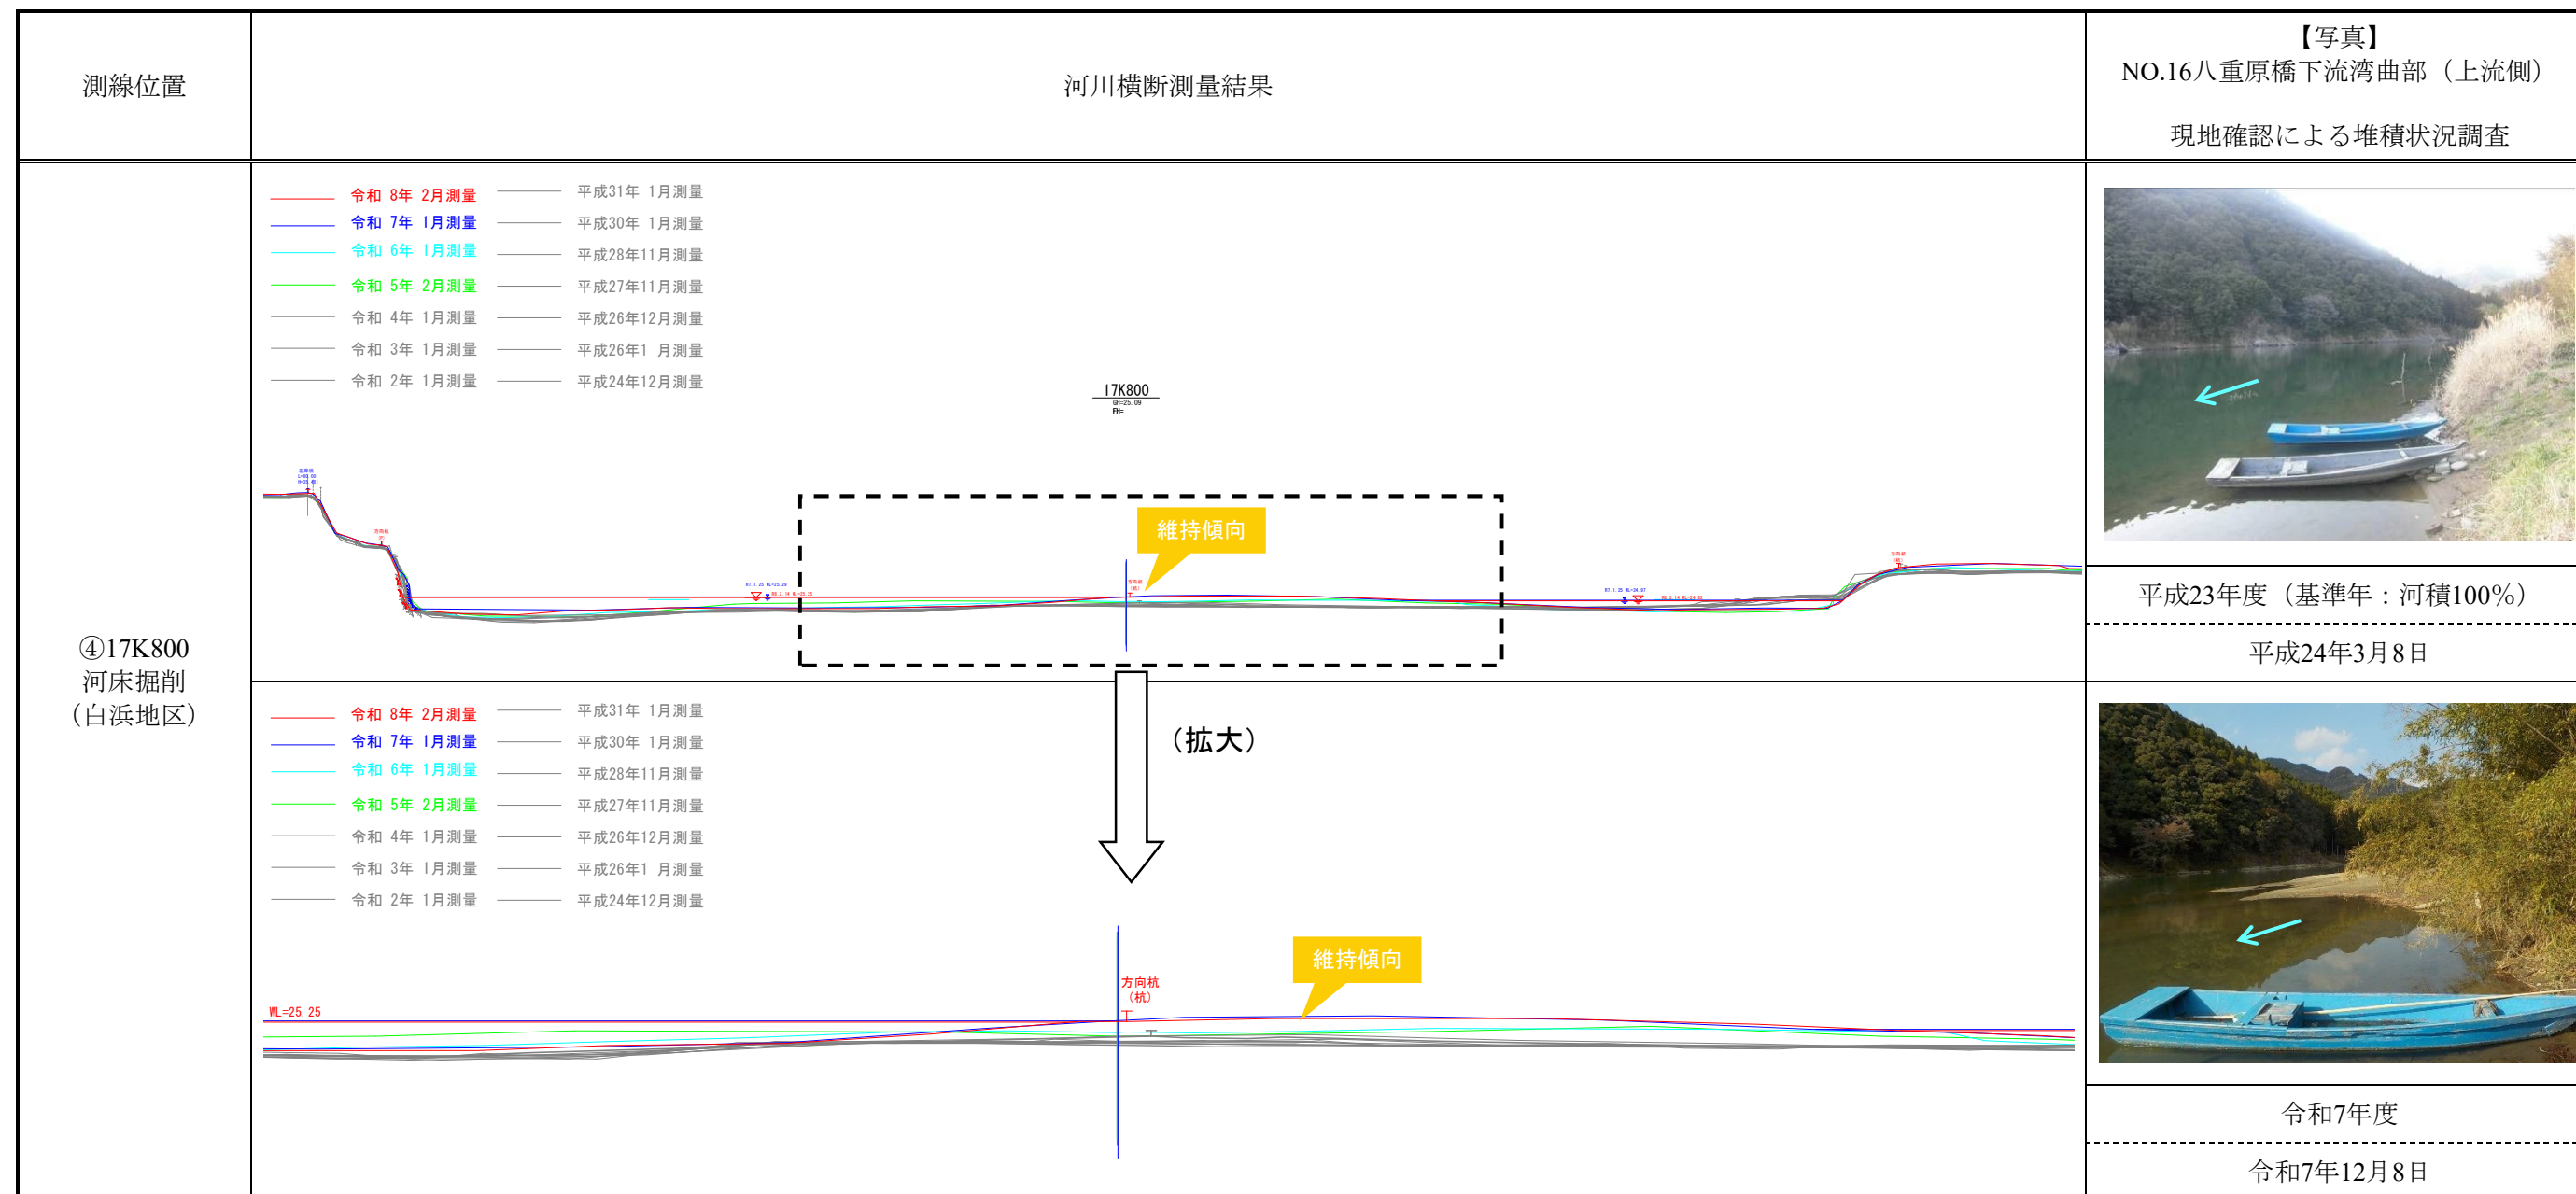
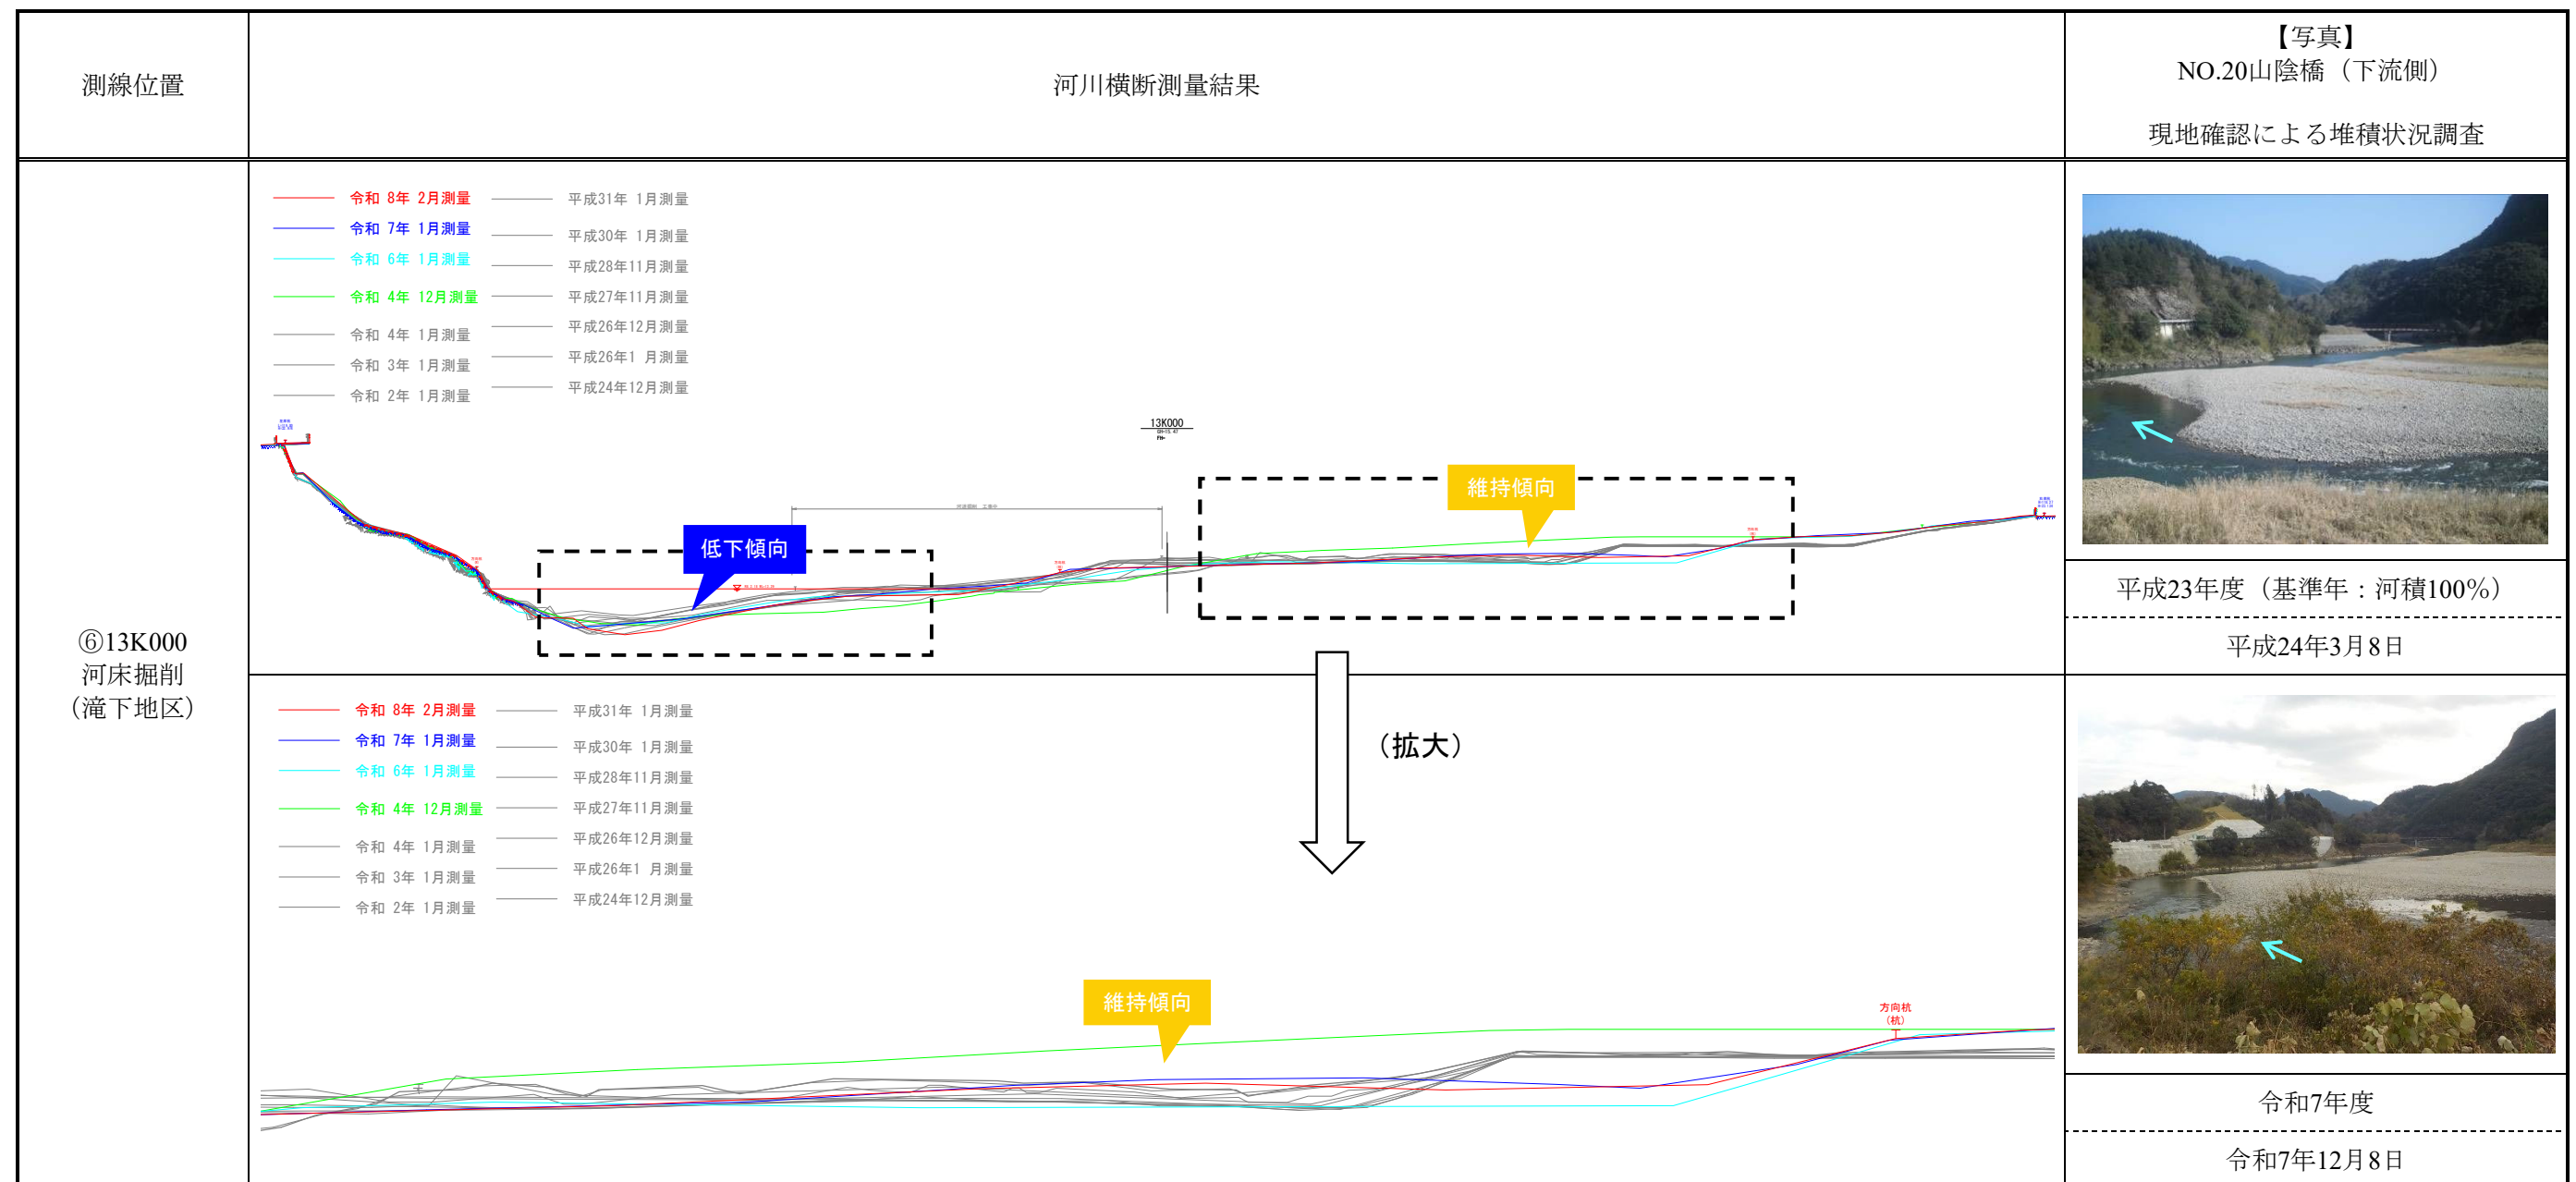
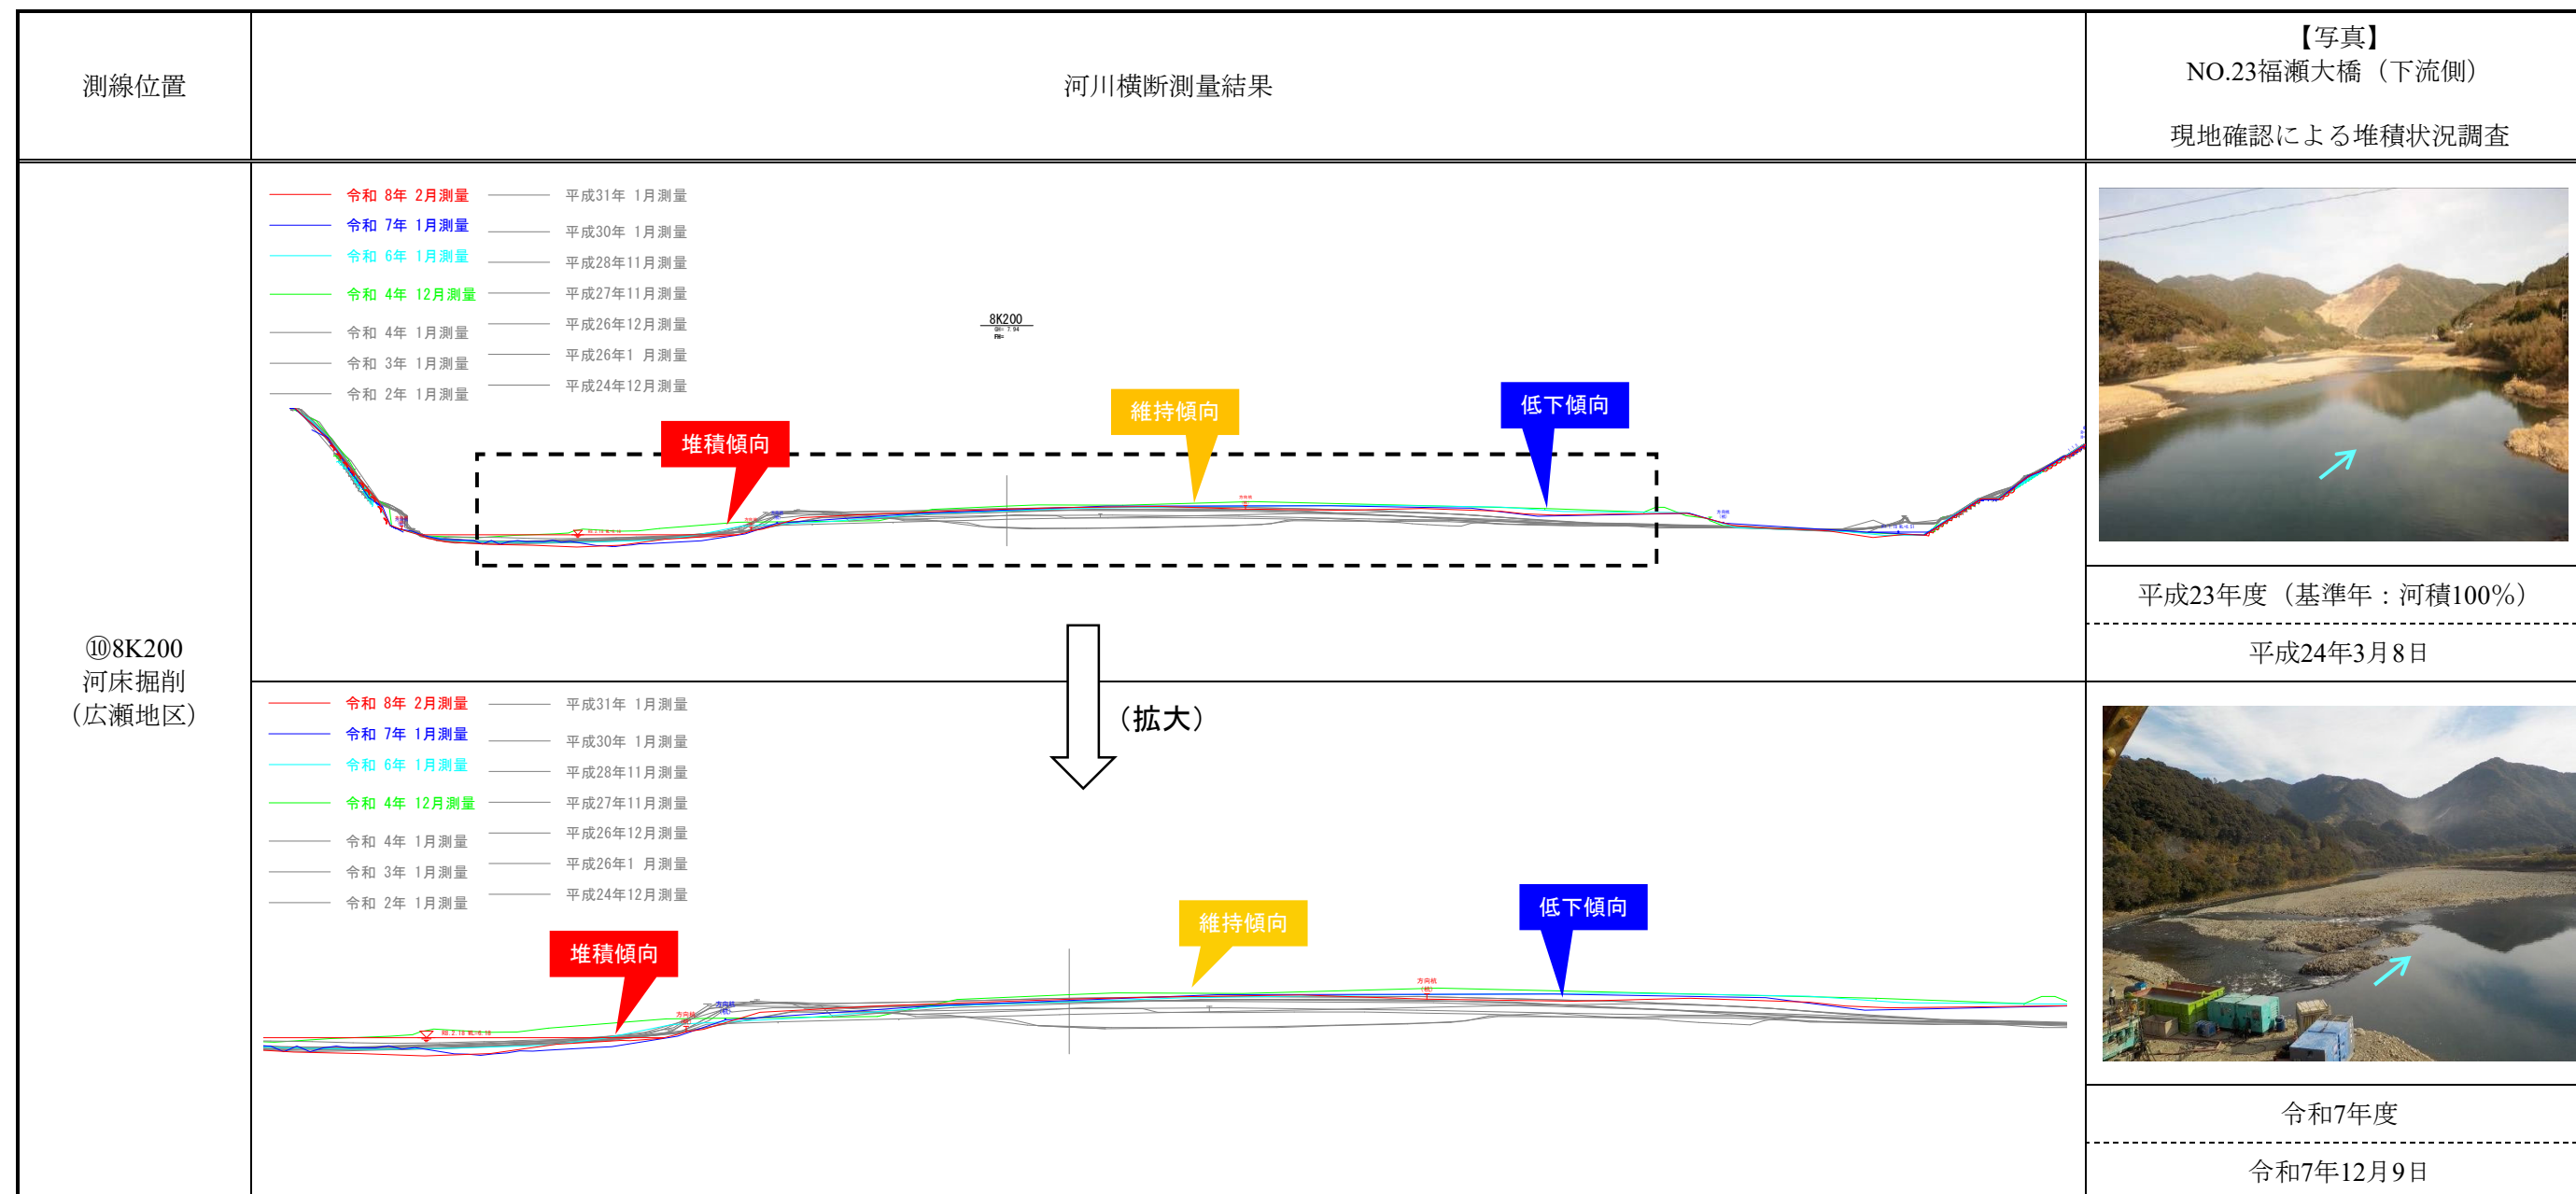
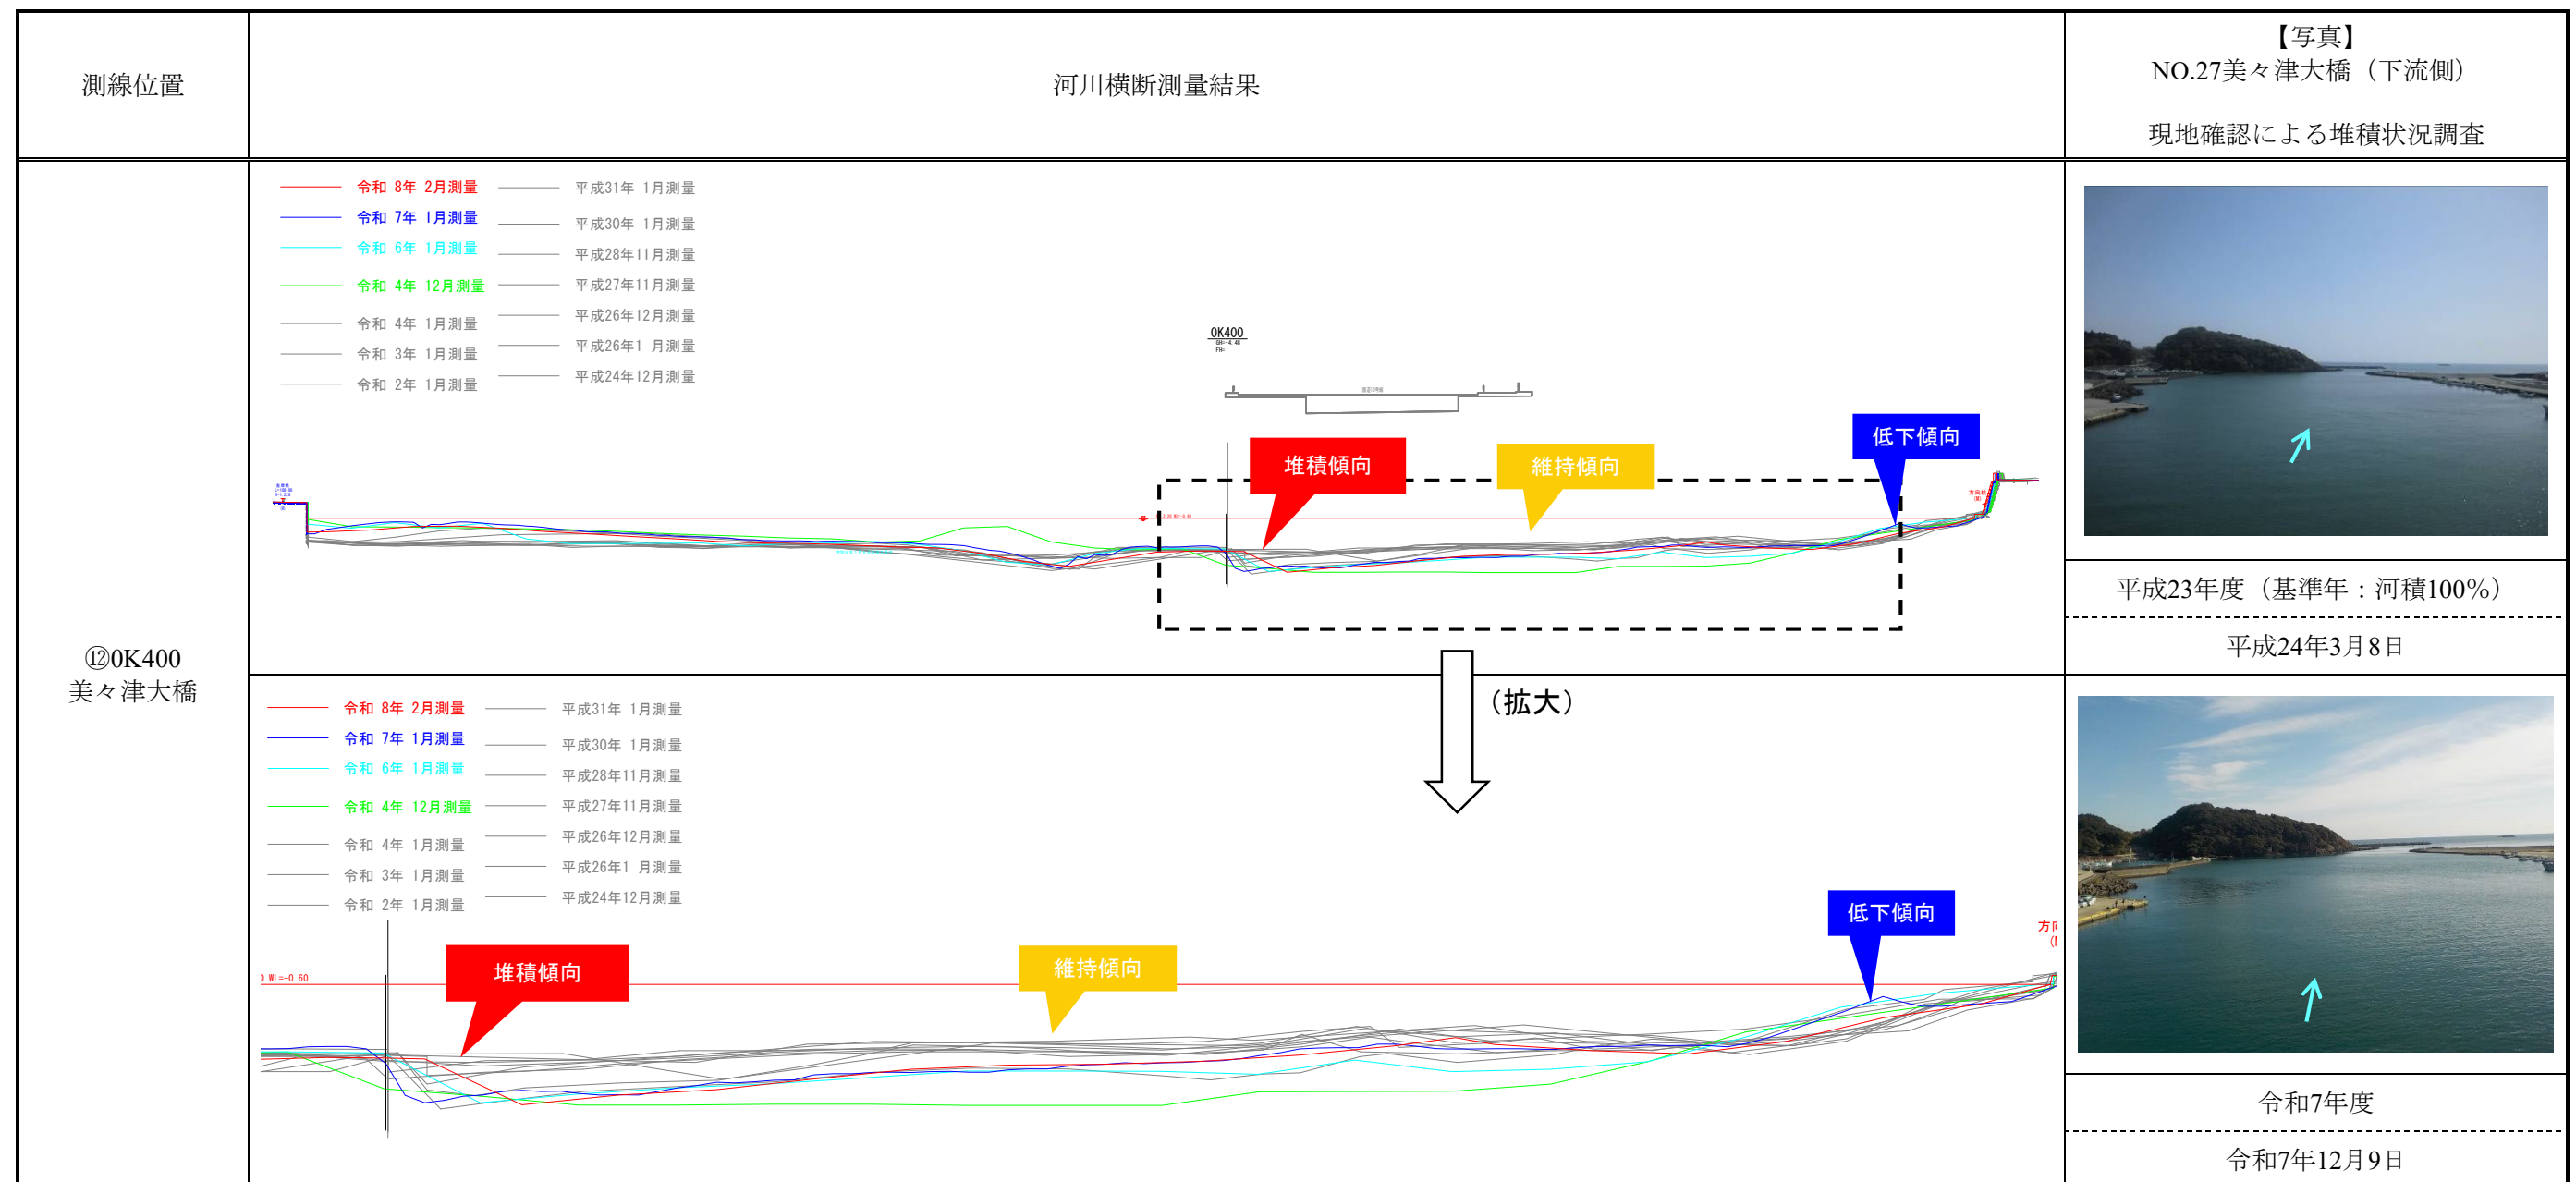
図 1-11 (1) 横断測量結果（治水安全度の評価対象箇所）

令和7年度は、河積変化率の平均は96%であり、普通状態のエリアに入る。

- ① 方向性：管理行為の実施の有無によって評価が変わるため、方向性評価は実施しない。
【評価結果：-】
- ② 状態：令和7年度は、河積変化率の平均は96%で「普通状態」と評価される。
【評価結果：b】

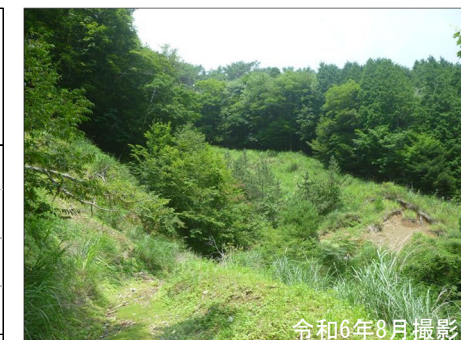
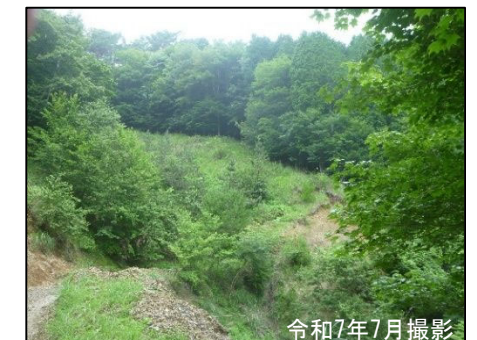
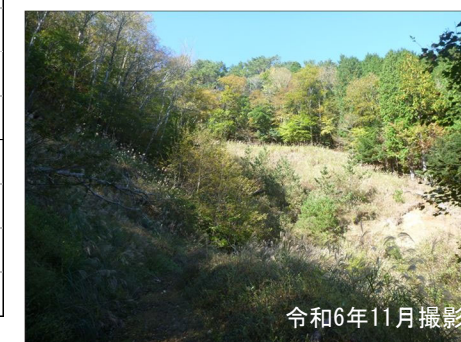
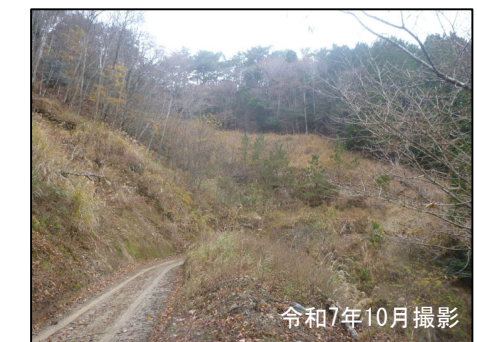
写真1-1 崩壊跡地の植生状況
(森林管理署提供)

令和7年度は、崩壊地の状況について、一部の森林管理者から「悪化傾向」との回答を得た。裸地の状況について、全ての森林管理者から「維持傾向」との回答を得た。

令和7年度は、崩壊地の状況、裸地の状況について、一部の森林管理者から「悪い状態」との回答を得た。

① 方向性：崩壊地からの土砂流出の方向性は、崩壊地の状況について、一部の森林管理者から「悪化傾向」の回答を得て、裸地の状況は全ての森林管理者から「維持傾向」との回答を得たことから、総合的に「悪化傾向」と評価される。【評価結果：C】

② 状態：崩壊地からの土砂流出の状態は、崩壊地状況、裸地の状況について、一部の森林組合から「悪い状態」との回答を得たことから、総合的に「悪い状態」と評価される。【評価結果：c】

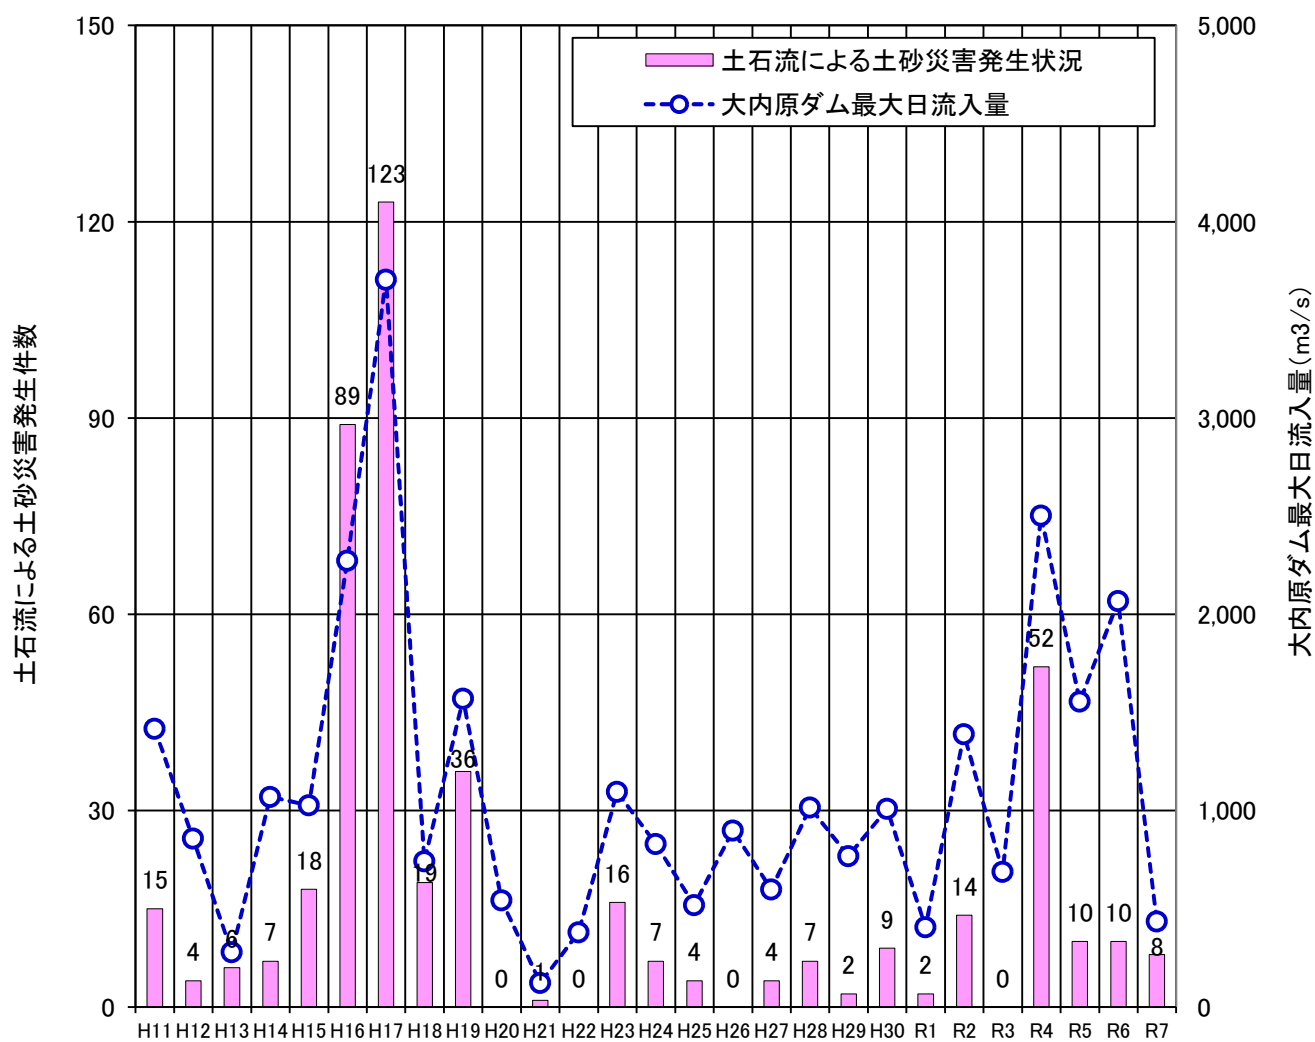
図2-3 土砂災害発生件数の推移

耳川流域における土石流による土砂災害の発生状況を図2-3に示す。平成17年出水では123件の土砂災害が発生した。また、出水の発生した令和7年度は令和8年3月末時点（見込み）で、8件の土砂災害が発生した。土砂災害発生件数は最下流ダム（大内原ダム）の最大日流入量との相関が高いことから、この流入量で除して評価する。
