耳川水系総合土砂管理に関する評価・改善委員会

第14回 山地・ダム・河道・河口海岸ワーキンググループ

問題・課題評価資料【山地領域】

令和8年3月16日

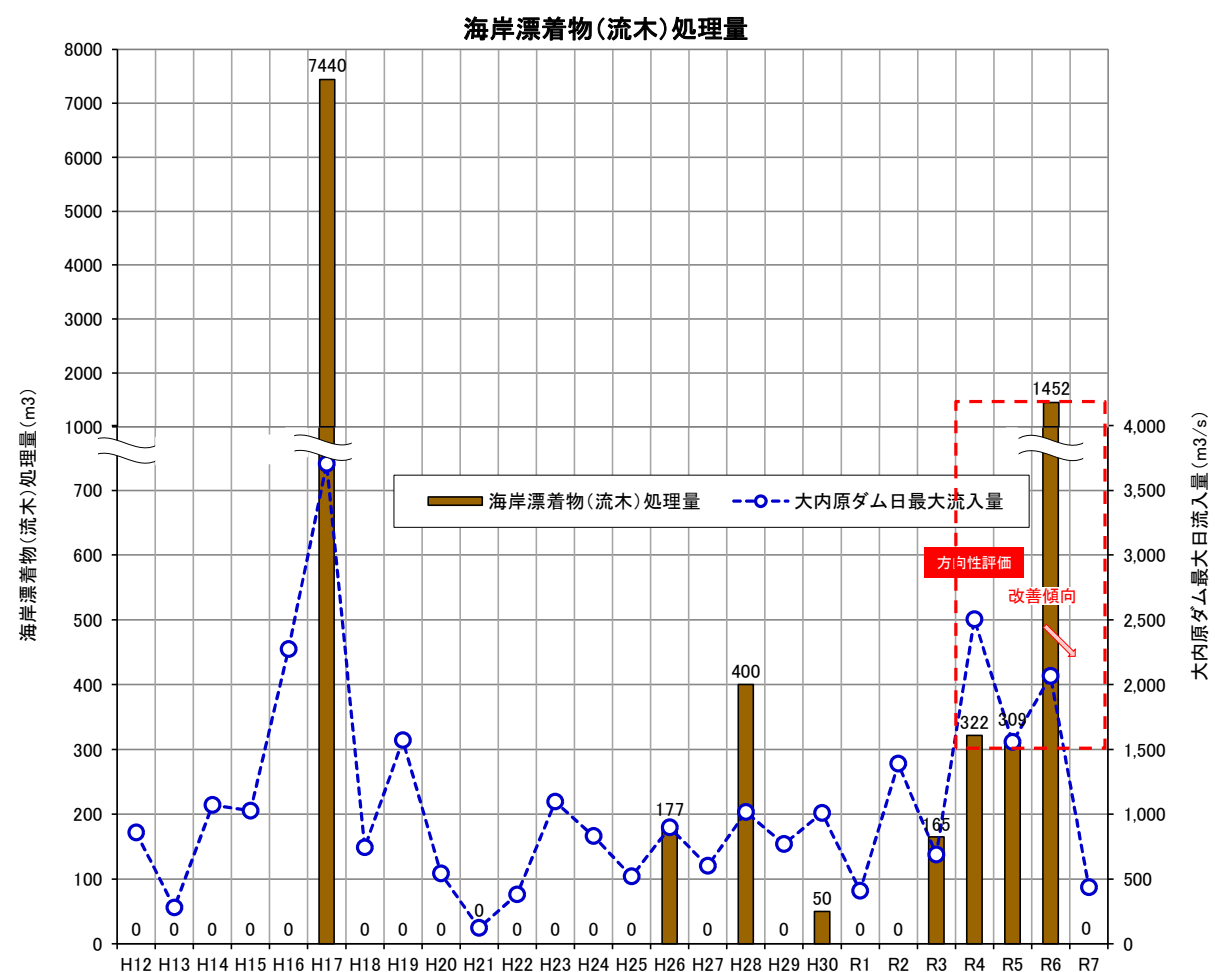
図5-7 海岸漂着物（流木等）の処理実績

方向性評価は、**図5-7に示すとおり、海岸漂着物の処理実績を用いて、至近3年間（令和4年度～令和6年度）との比較により評価する。**

状態評価は、**流木等の漂着状況（流木等が漂着していないか）に関するヒアリング結果（平成11～13年との比較）を用いて評価する。**

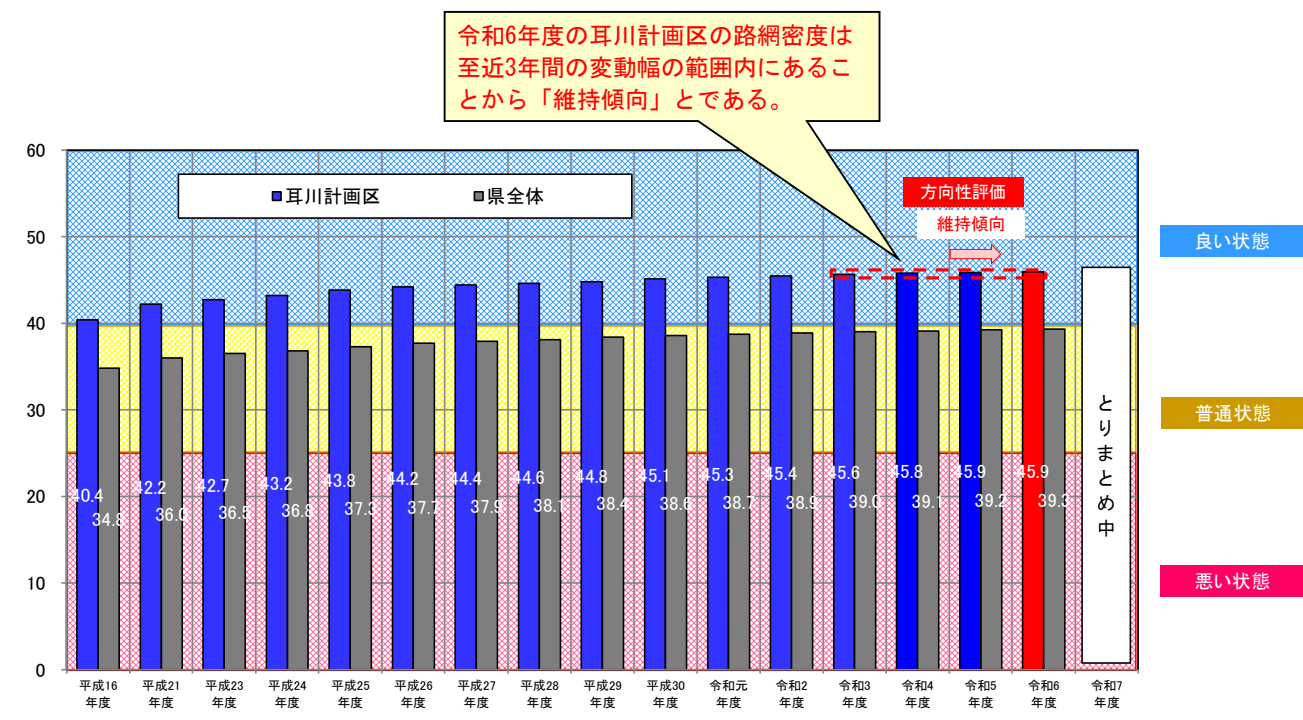
図5-8 路網密度の推移

路網密度の方向性評価は、図5-8に示すとおり、耳川計画区における路網密度の推移について、至近3年間との比較により評価する。令和6年度は、至近3年間の変動幅の範囲内である。

路網密度の状態評価は、図5-8に示すとおり、『第8次宮崎県森林・林業長期計画』令和7年目標値(39.7m/ha)及び全国的な路網密度のおおよその平均(25m/ha)を基準に評価する。令和6年度は、45.9m/haとなっており、「良い状態」エリアに入る。なお、宮崎県全体の平均(39.3m/ha)と比較すると、耳川計画区は路網密度が高い状況である。

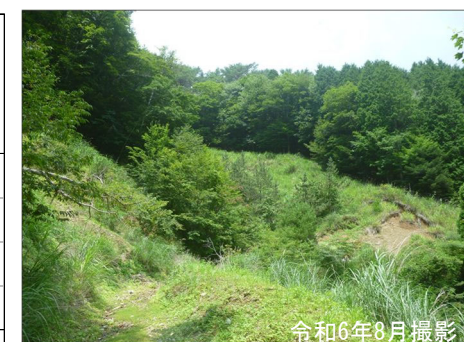
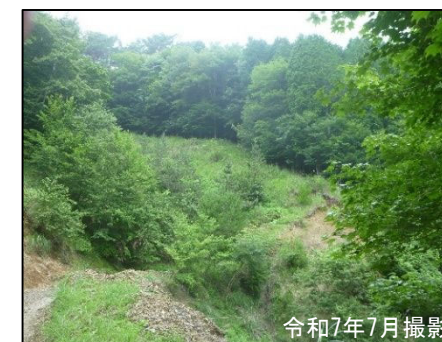
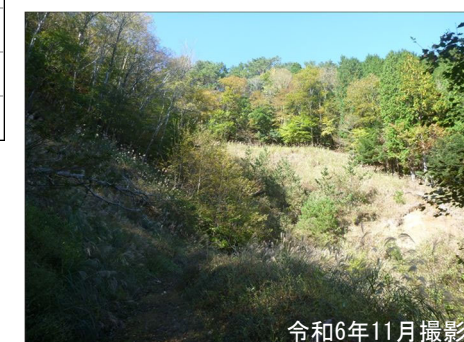
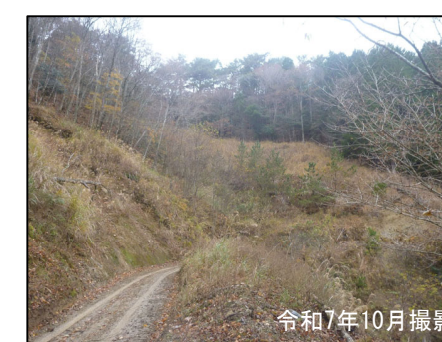
写真5-2 崩壊跡地の植生状況
（森林管理署提供）

総合土砂管理上の 問題・課題	ヒアリング項目		ヒアリング先	方向性			状態			評価結果の具体的理由
				至近3年間（R4年～R6年）と比較して、今年度は改善されているか			平成17年台風14号襲来前（H11～13年）と比較して、今年度はどの状態か			
	項目	評価の視点		改善	維持	悪化	良い	普通	悪い	
・産業基盤の状況	山林管理の状況	間伐を行わない等、適切に管理されていない森林が増加していないか	森林管理署		○			○		作業する人員が減少している。
			森林組合（美郷支所）		○				○	
			森林組合（諸塚支所）		○					
			森林組合（椎葉支所）		○					
	作業道の管理の状況	作業道の排水処理施設は適切に設置・管理されているか	森林管理署		○			○		高齢化を含め、管理が難しい状態。 所有者の高齢化により管理が困難な状態。
			森林組合（美郷支所）			○			○	
			森林組合（諸塚支所）		○				○	
			森林組合（椎葉支所）			○			○

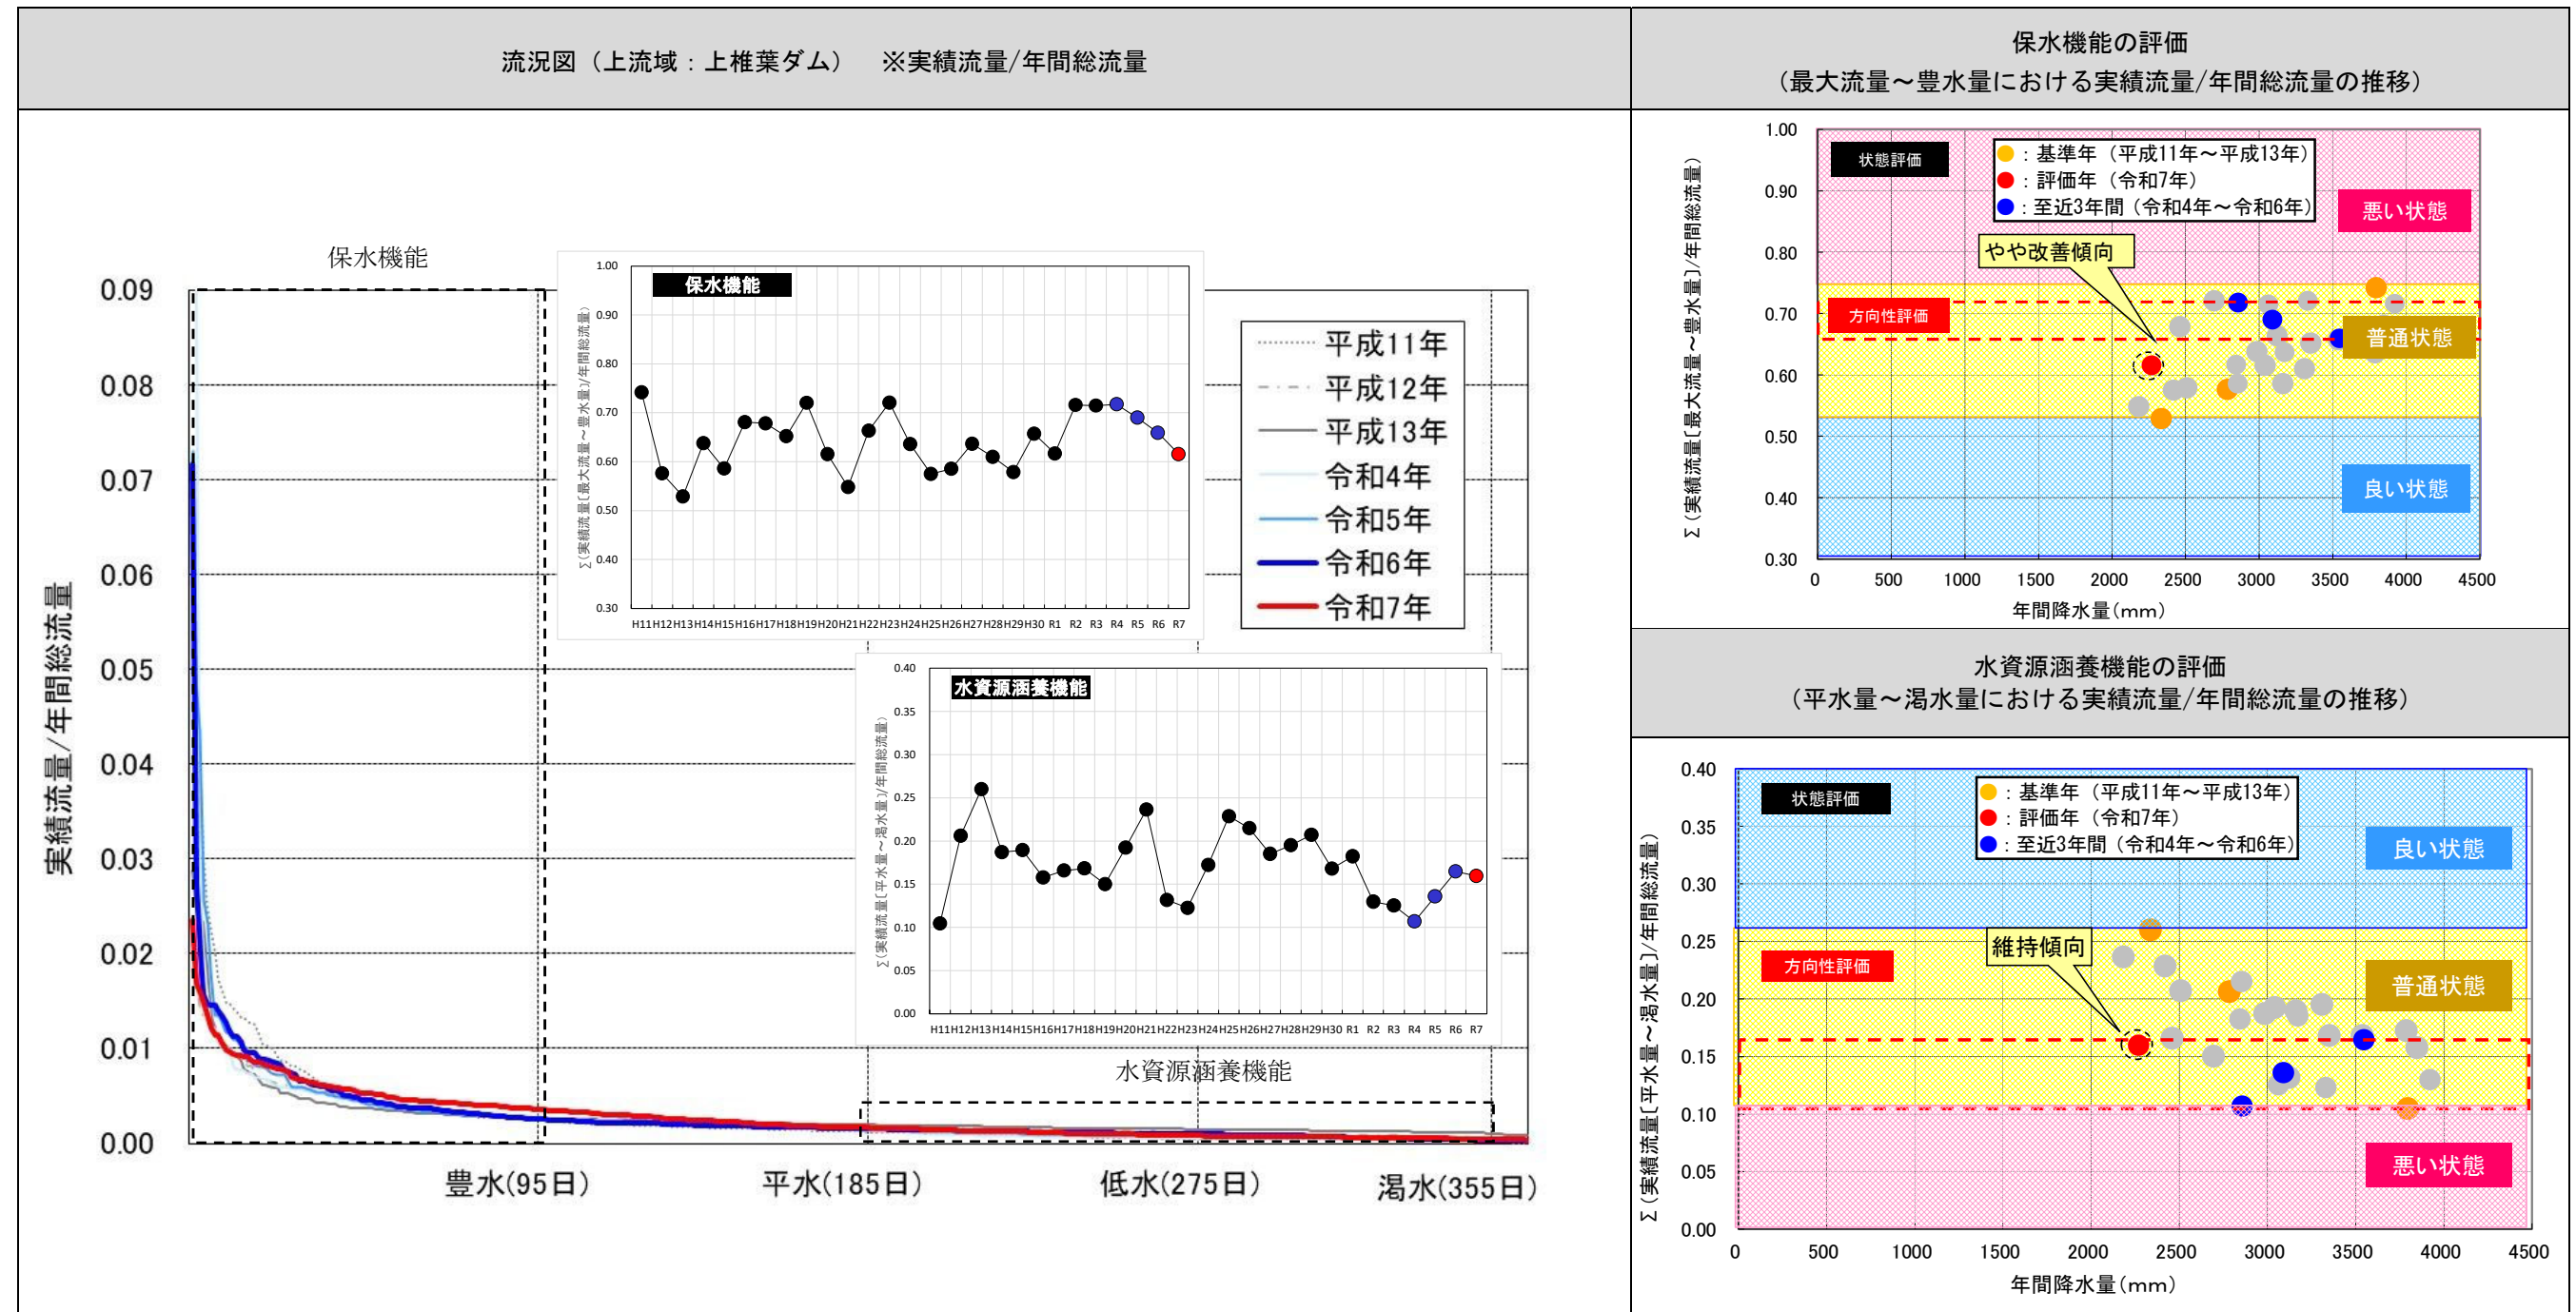
図6-4 耳川上流域の実績流量/年間流量による比較（流況図）

- ① 方向性：令和7年の最大流量～豊水量における実績流量/年間総流量は、至近3年間（令和4年～令和6年）と比較してやや改善していることから、「改善傾向」と評価される。
【評価結果：A】
- ② 状態：令和7年の最大流量～豊水量における実績流量/年間総流量は、基準年（平成11年～平成13年）と比較して同程度であることから、「普通状態」と評価される。
【評価結果：b】

- ① 方向性：令和7年の平水量～渇水量における実績流量/年間総流量は、至近3年間（令和4年～令和6年）と比較して同程度であることから、「維持傾向」と評価される。
【評価結果：B】
- ② 状態：令和7年の平水量～渇水量における実績流量/年間総流量は、基準年（平成11年～平成13年）と比較して同程度であることから、「普通状態」と評価される。
【評価結果：b】

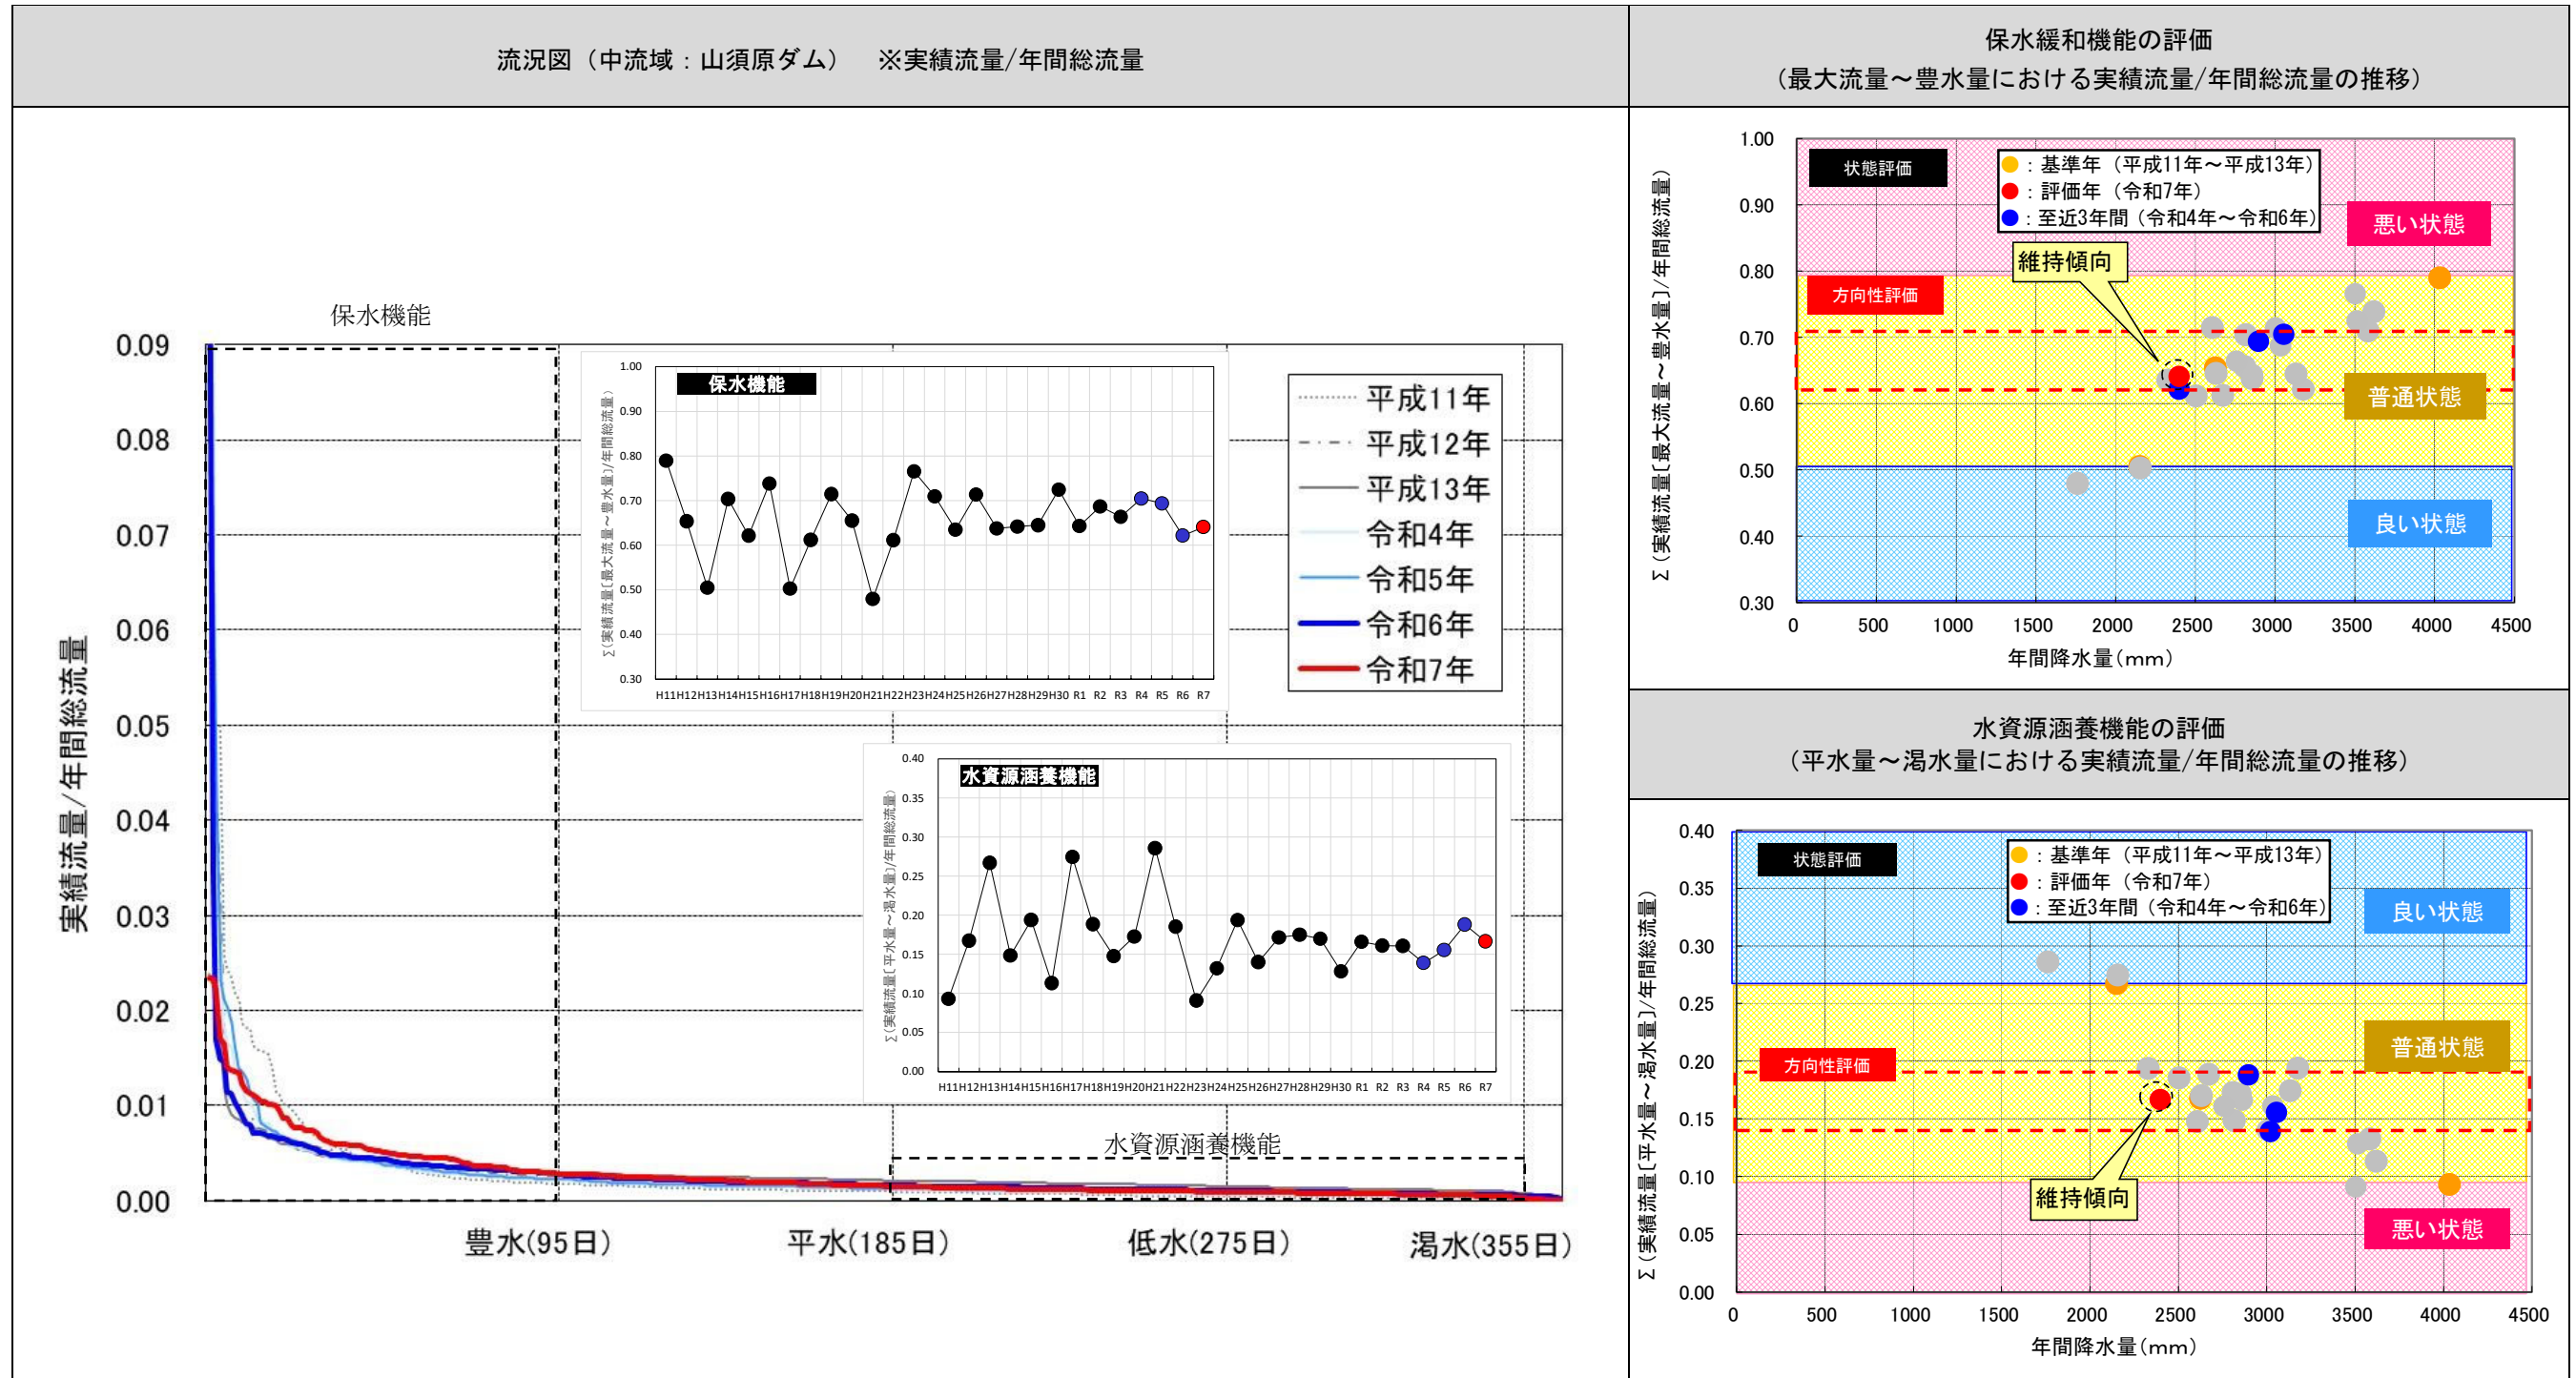
- ① 方向性：令和7年の最大流量～豊水量における実績流量/年間総流量は、至近3年間（令和4年～令和6年）と比較して同程度であることから、「維持傾向」と評価される。
【評価結果：B】
- ② 状態：令和7年の最大流量～豊水量における実績流量/年間総流量は、基準年（平成11年～平成13年）と比較して同程度であることから、「普通状態」と評価される。
【評価結果：b】

- ① 方向性：令和7年の平水量～渇水量における実績流量/年間総流量は、至近3年間（令和4年～令和6年）と比較して同程度であることから、「維持傾向」と評価される。
【評価結果：B】
- ② 状態：令和7年の平水量～渇水量における実績流量/年間総流量は、基準年（平成11年～平成13年）と比較して同程度であることから、「普通状態」と評価される。
【評価結果：b】

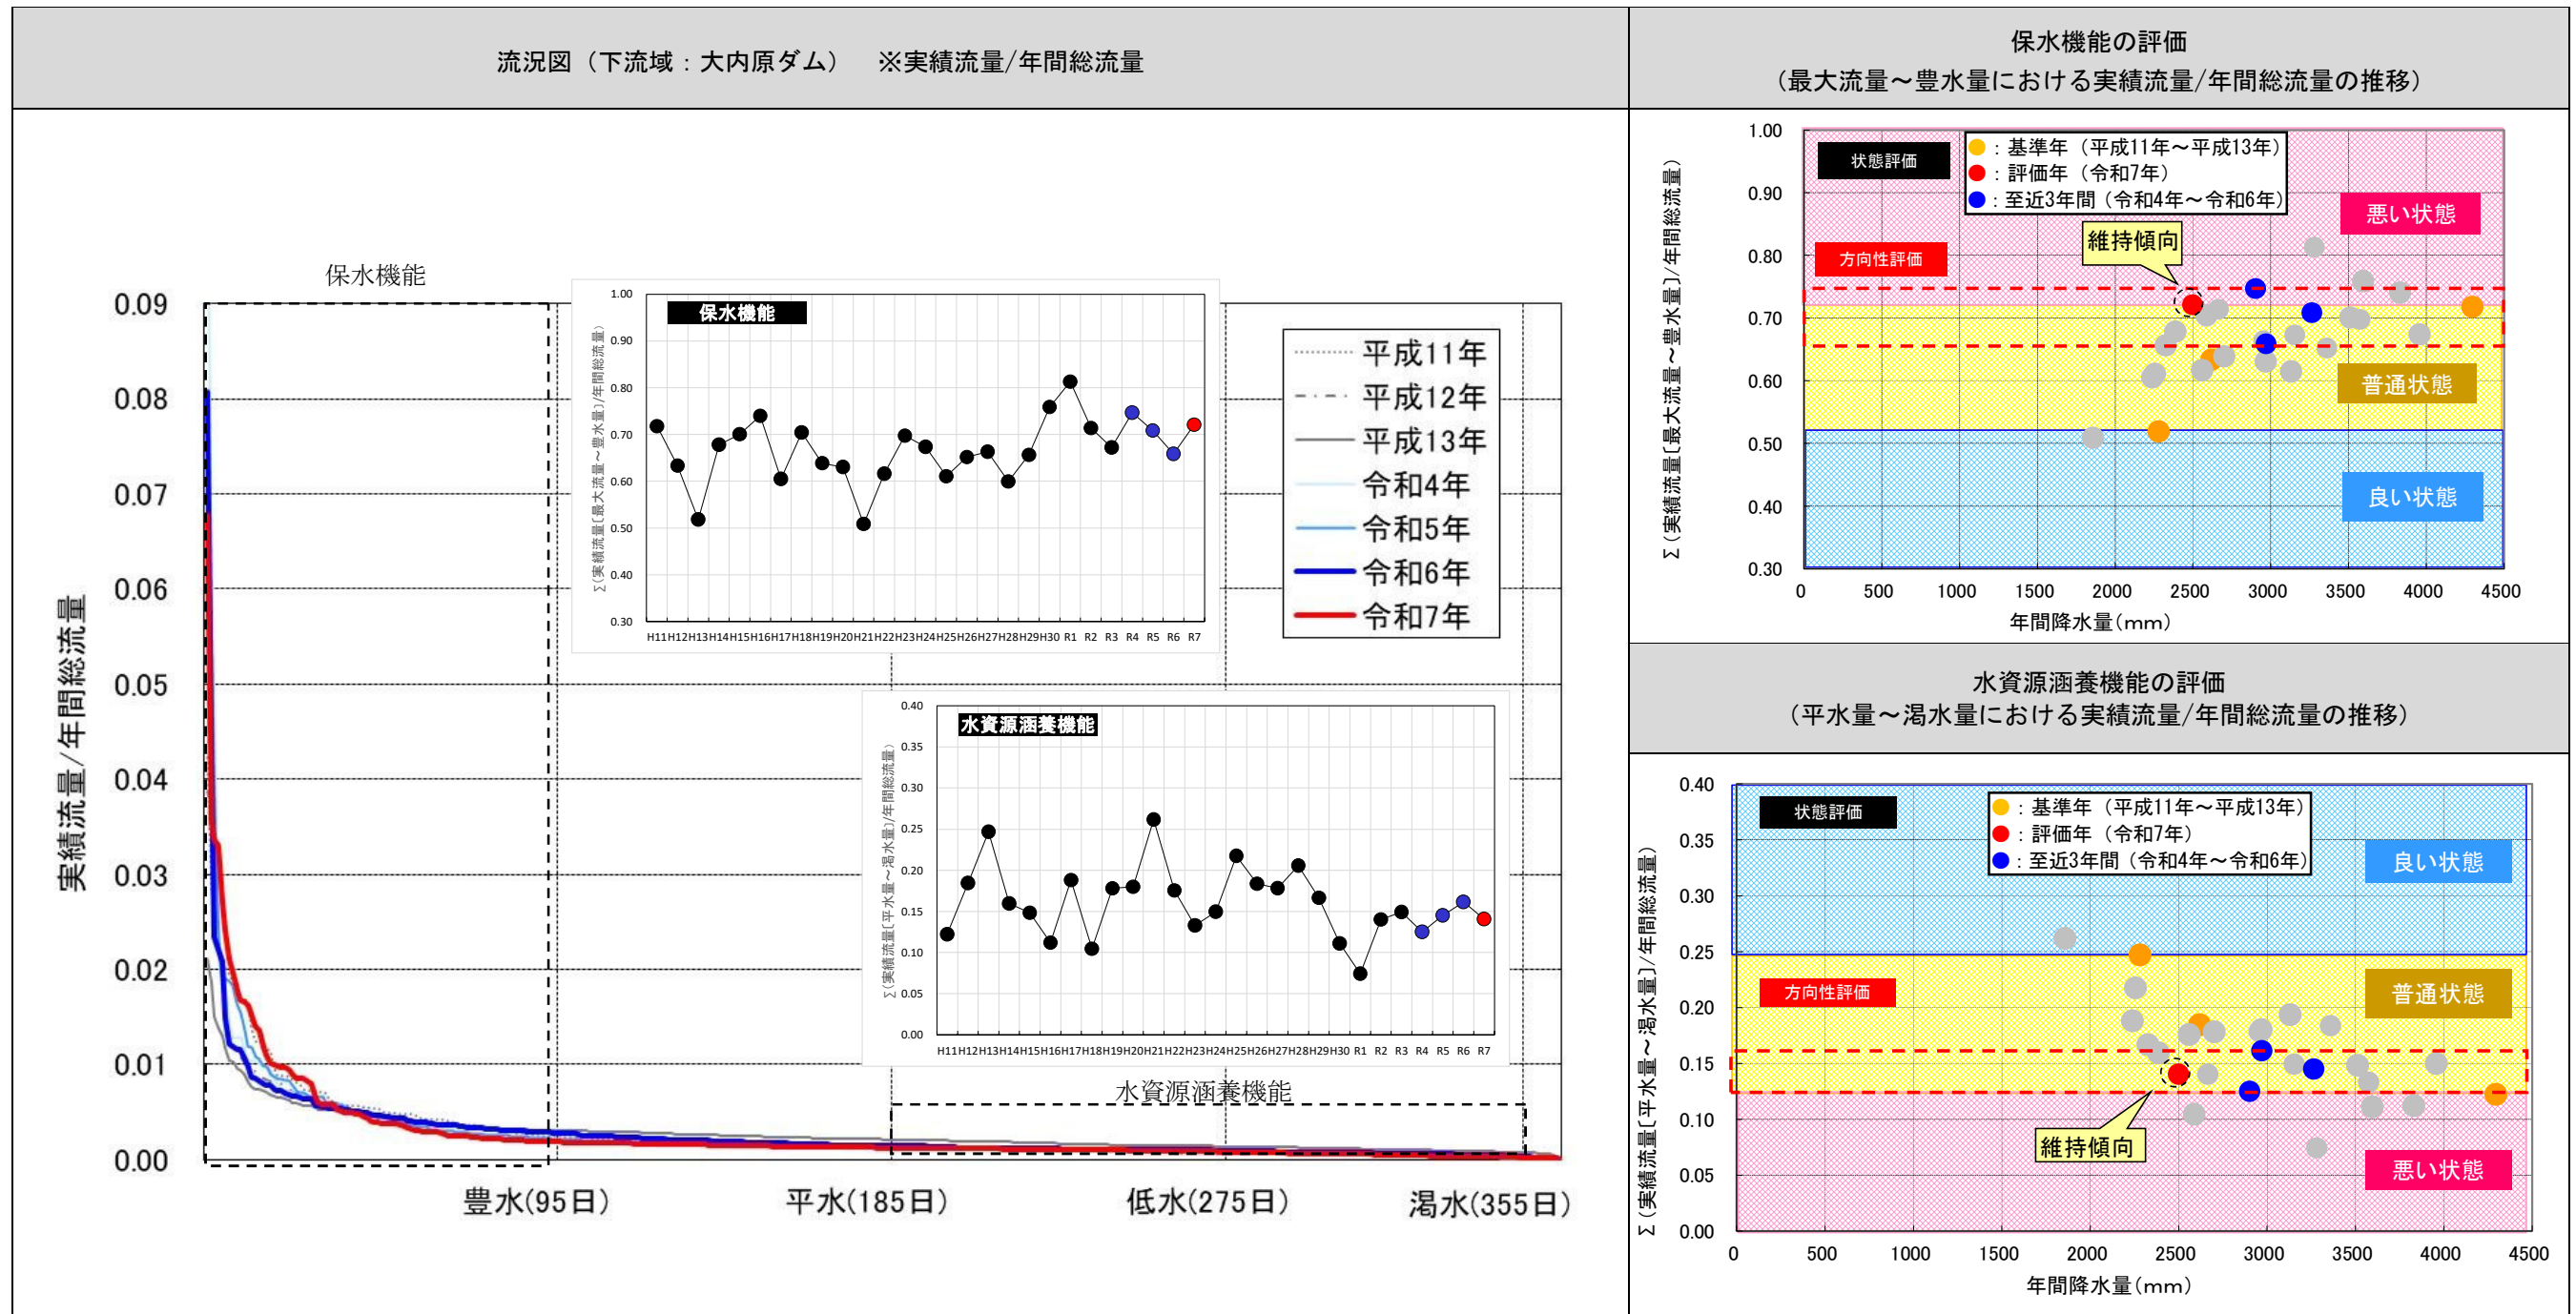
図6-6 耳川下流域の実績流量/年間流量による比較（流況図）

① 方向性：令和7年の最大流量～豊水量における実績流量/年間総流量は、至近3年間（令和4年～令和6年）と比較して同程度であることから、「維持傾向」と評価される。
【評価結果：B】

② 状態：令和7年の最大流量～豊水量における実績流量/年間総流量は、基準年（平成11年～平成13年）と比較して同程度であることから、「普通状態」と評価される。
【評価結果：b】

① 方向性：令和7年の平水量～渇水量における実績流量/年間総流量は、至近3年間（令和4年～令和6年）と比較して同程度であることから、「維持傾向」と評価される。
【評価結果：B】

② 状態：令和7年の平水量～渇水量における実績流量/年間総流量は、基準年（平成11年～平成13年）と比較して同程度であることから、「普通状態」と評価される。
【評価結果：b】

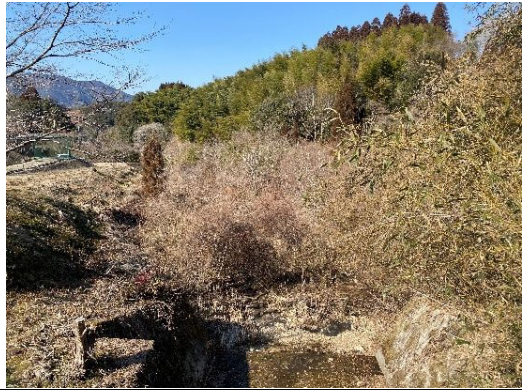
①天端までの距離 2.6m ②ダム高さ 5.3m 余裕率 (①/②) 49% ※樹木が繁茂しており、 上流から堤体の確認不可
榎木谷川 (1388) 諸塚駐在

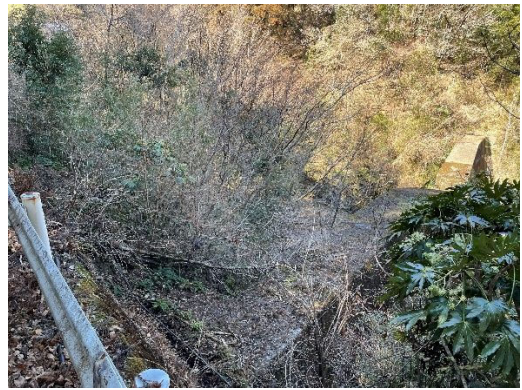
① 天端までの距離 4m ② ダム高さ 16.0m 余裕率 (①/②) 25%
内の八重川 (1420) 椎葉駐在

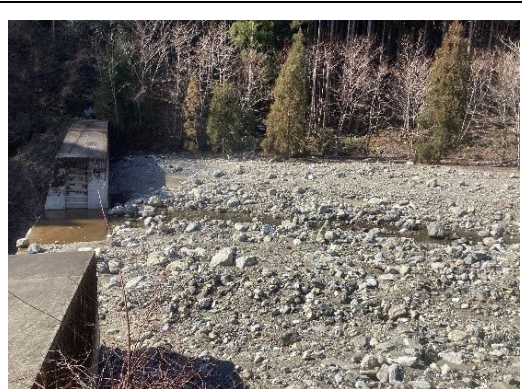
令和7年度は、井尻谷川、榎木谷川の砂防施設において計画捕捉量に達していない状況は変わらないが、内の八重川の砂防施設において4%余裕率が減少し、計画捕捉量に達している。

令和7年度の状態は、内の八重川の砂防施設において水通し天端の上まで堆積している状況にある。

① 天端までの距離 0.5m ② ダム高さ 14.0m 余裕率 (①/②) 4%

① 方向性：砂防施設容量の方向性は、R6年度より内の八重川の砂防施設で4%余裕率が減少し、計画捕捉量に達しているため「悪化傾向」と評価される。【評価結果：C】

② 状態：砂防施設容量の状態は、内の八重川の砂防施設において水通し天端の上まで堆積していることから「悪い状態」と評価される。【評価結果：c】
