# 耳川水系総合土砂管理に関する評価・改善委員会

## 第14回 山地・ダム・河道・河口海岸ワーキンググループ

### 問題・課題評価資料【河口・海岸領域】

令和8年3月16日

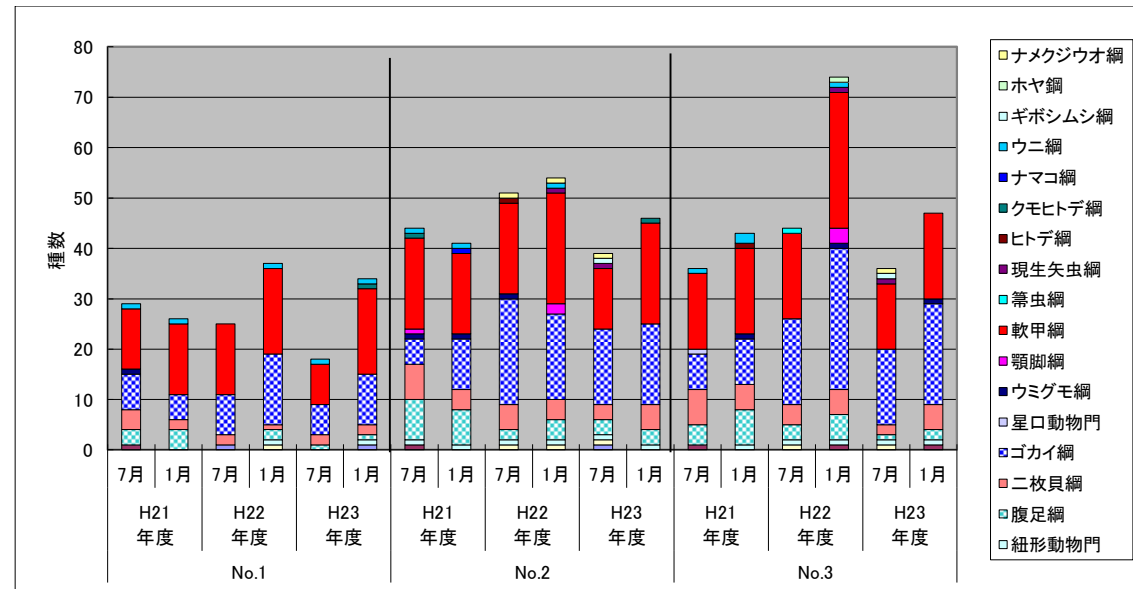
No.1地点に比べ、No.2、3地点の方が種数が多い傾向

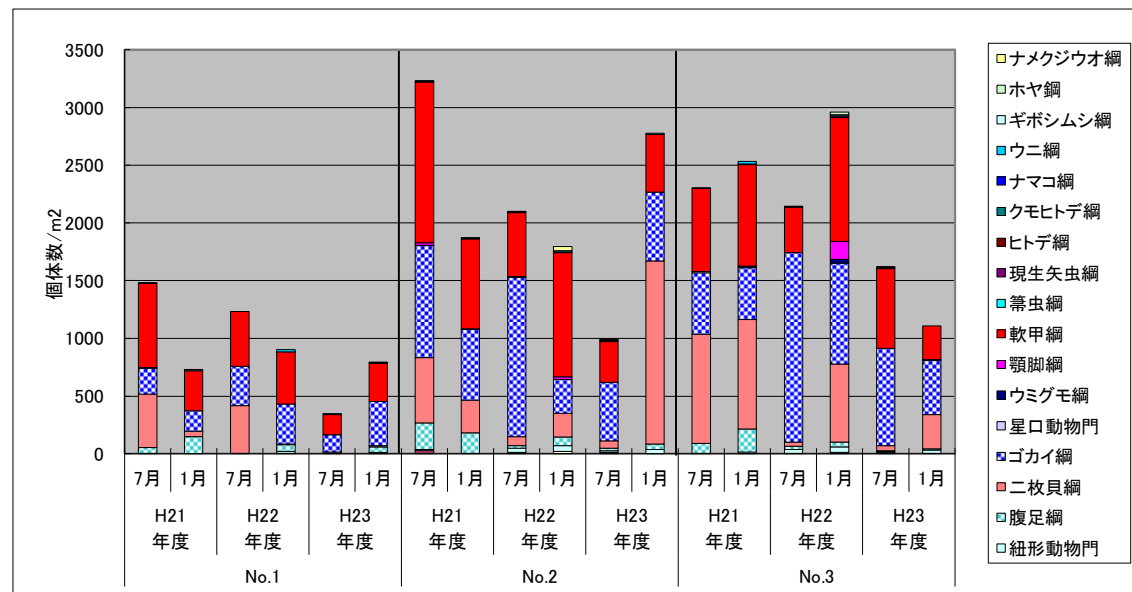
No.1地点に比べ、No.2、3地点の方が個体数が多い傾向

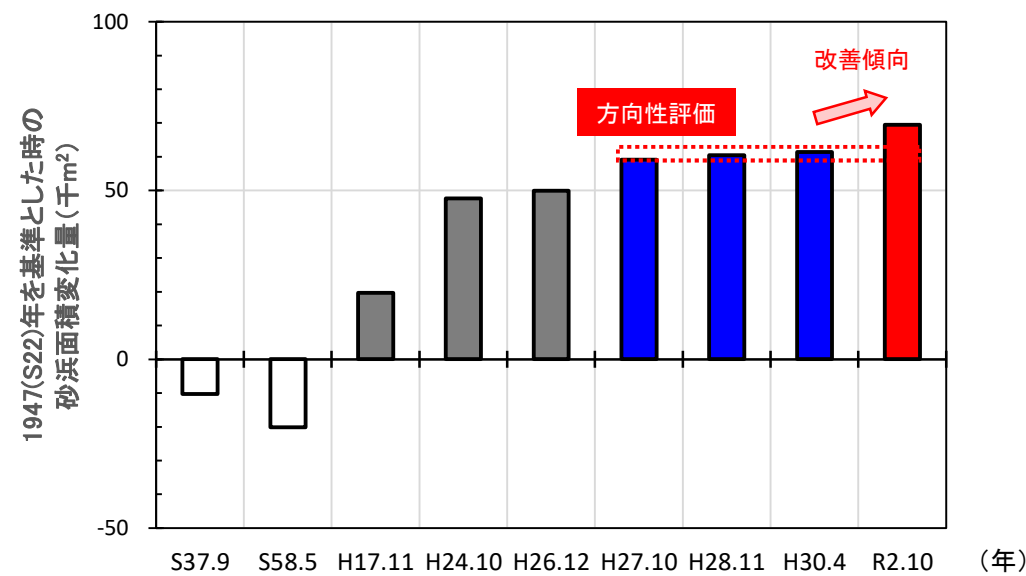
図27-1 昭和22年を基準とした時の砂浜面積の変化（耳川～石並川）

方向性評価は、**図27-1に示すとおり、砂浜面積より至近3回との比較により評価する。令和2年10月、平成27年、28年、30年と比較すると増加している。**

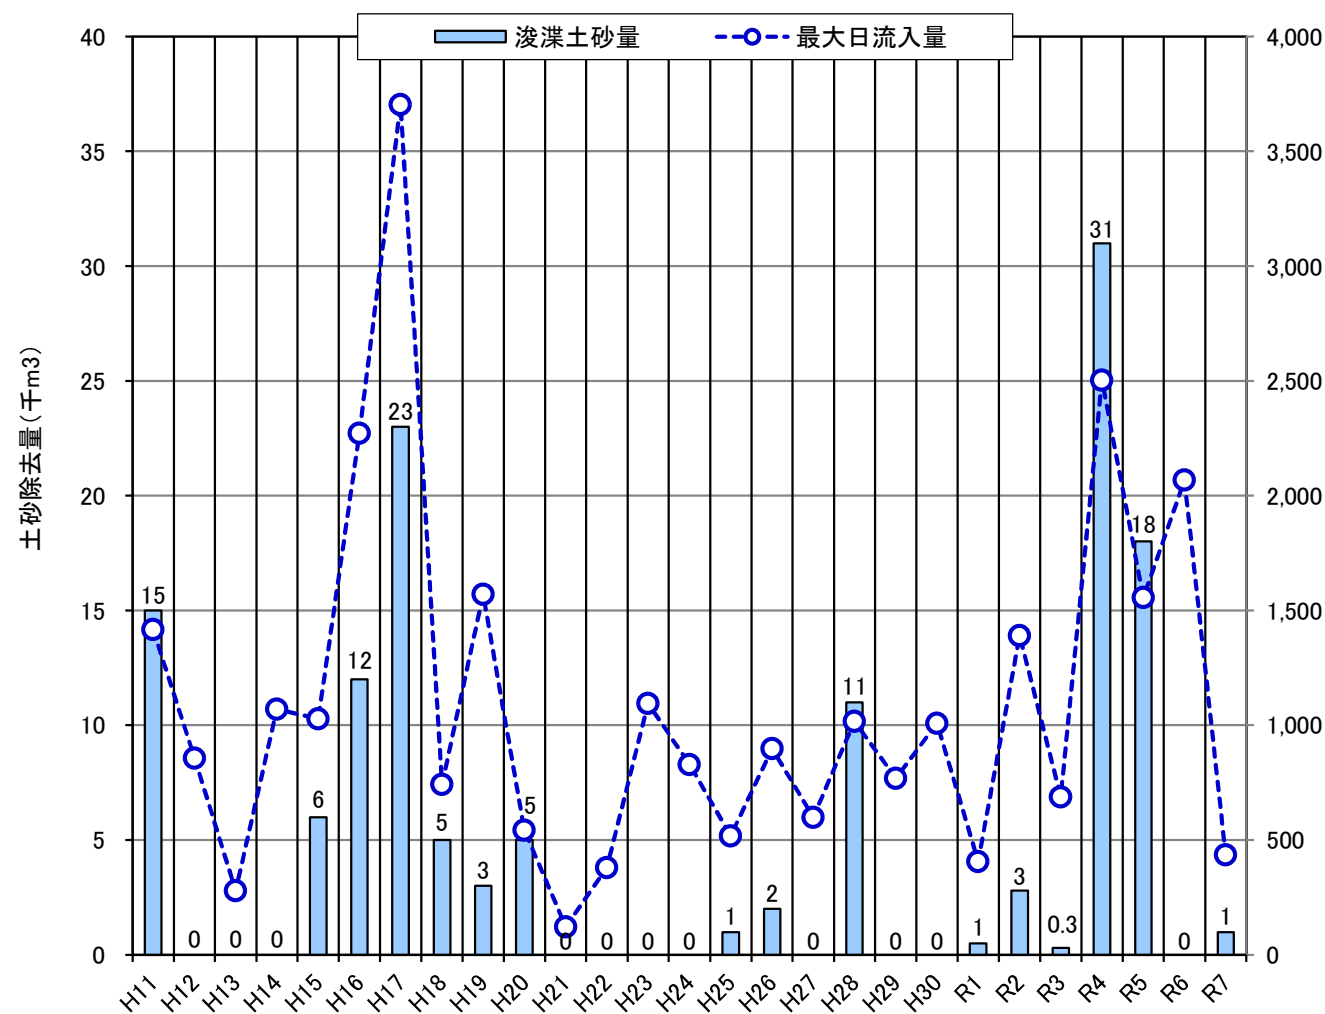
図28-1 美々津港での浚渫土砂量の経年変化

状態評価は、図28-2に示すとおり、堆積土砂の除去量（浚渫土砂量）は出水時の流下土砂量の影響が大きいことが想定されることから、浚渫土砂量と大内原ダム最大日流入量の相関関係を用いて、基準年（平成11～13年）との比較により評価する。令和7年度は、普通状態のエリアに入る。

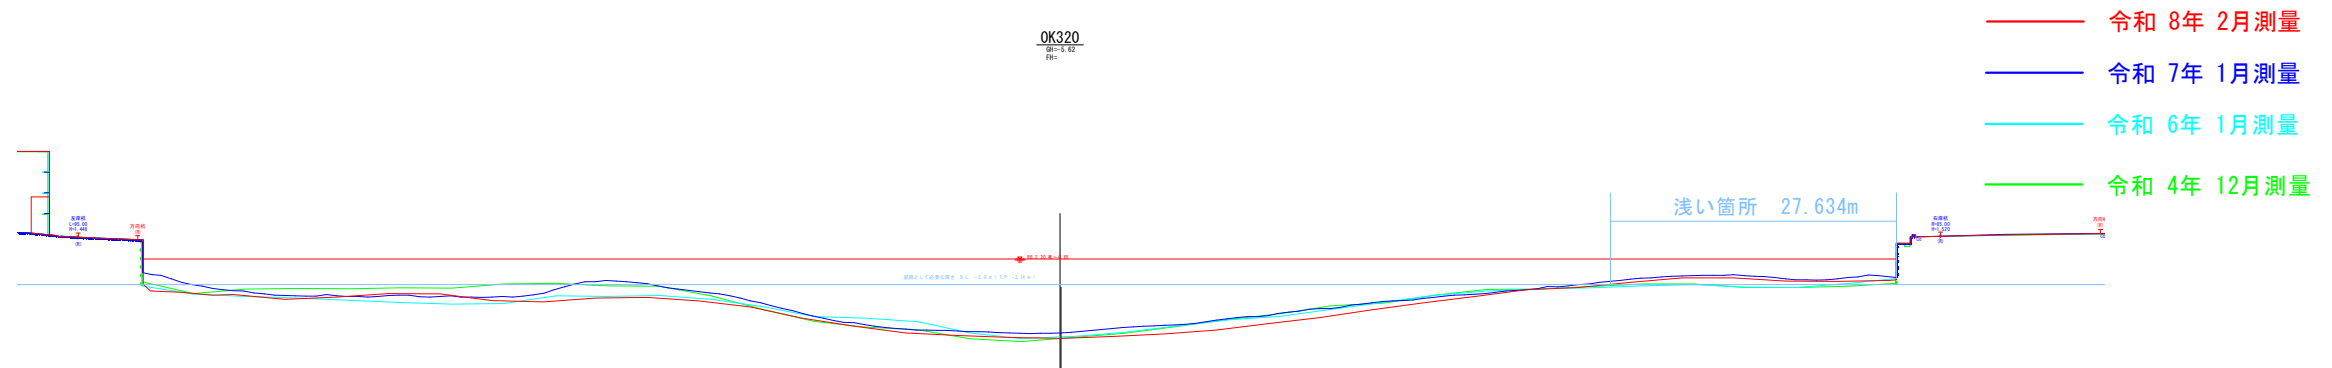
図30-2 0k320の河道横断地形

- ① 方向性: 管理行為の実施の有無によって評価が変わるため、方向性評価は実施しない。  
【評価結果: -】
- ② 状態: 0k320kにおける令和7年度(測量年月: R8.2)の航路として必要な深さの確保率は84%であり、100%確保されていないことから「悪い状態」と評価される。【評価結果: c】

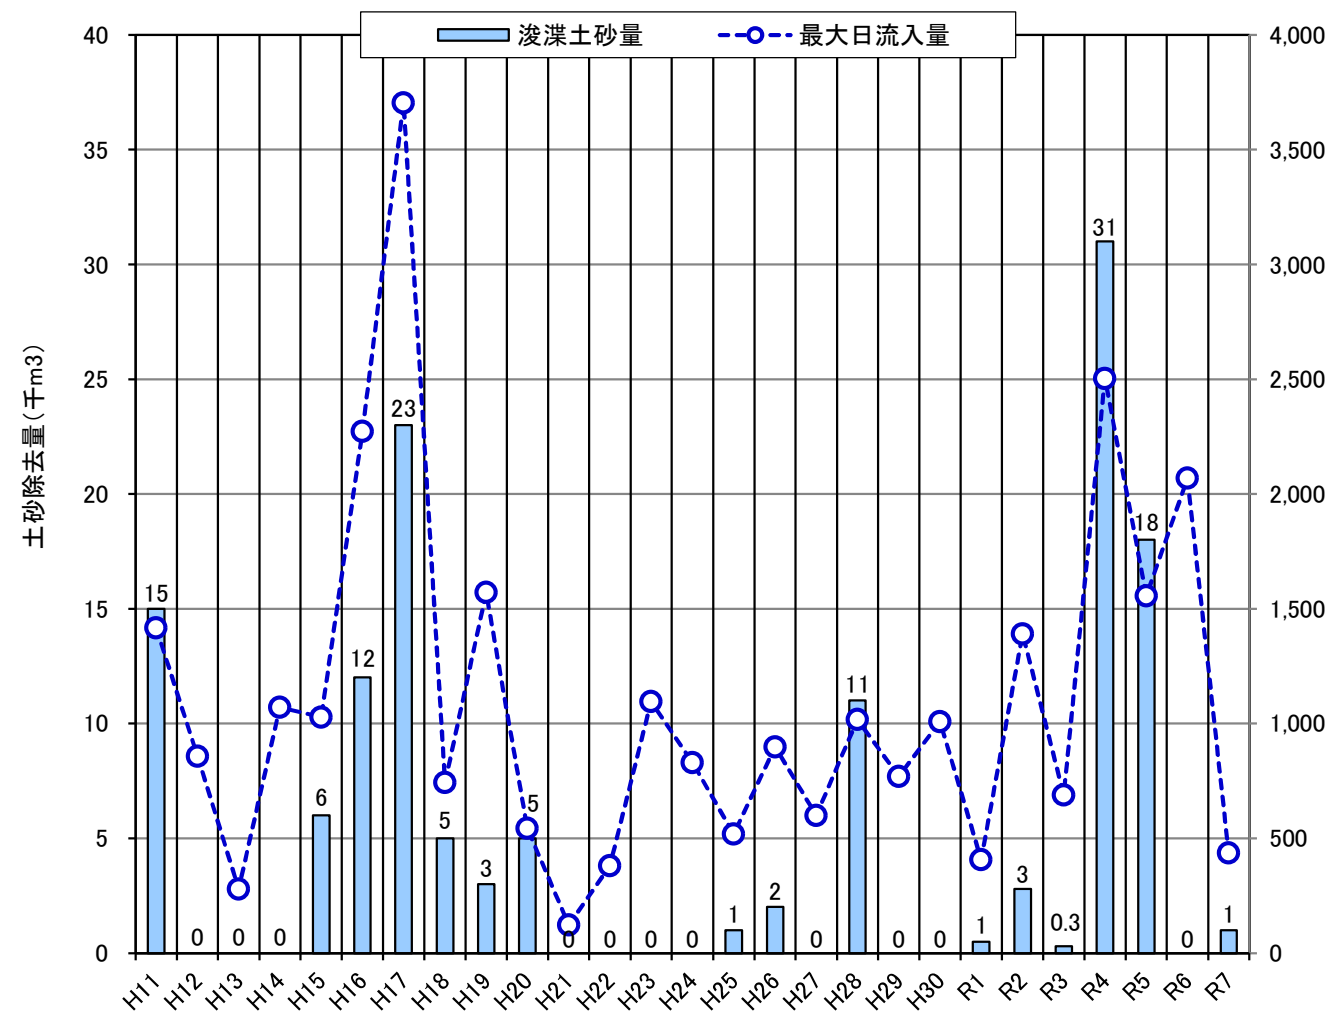
図30-3 美々津港での浚渫土砂量の経年変化

状態評価は、図30-4に示すとおり、堆積土砂の除去量(浚渫土砂量)は出水時の流下土砂量の影響が大きいことが想定されることから、浚渫土砂量と大内原ダム最大日流入量の相関関係を用いて、基準年(平成11~13年)との比較により評価する。令和7年度は、普通状態のエリアに入る。

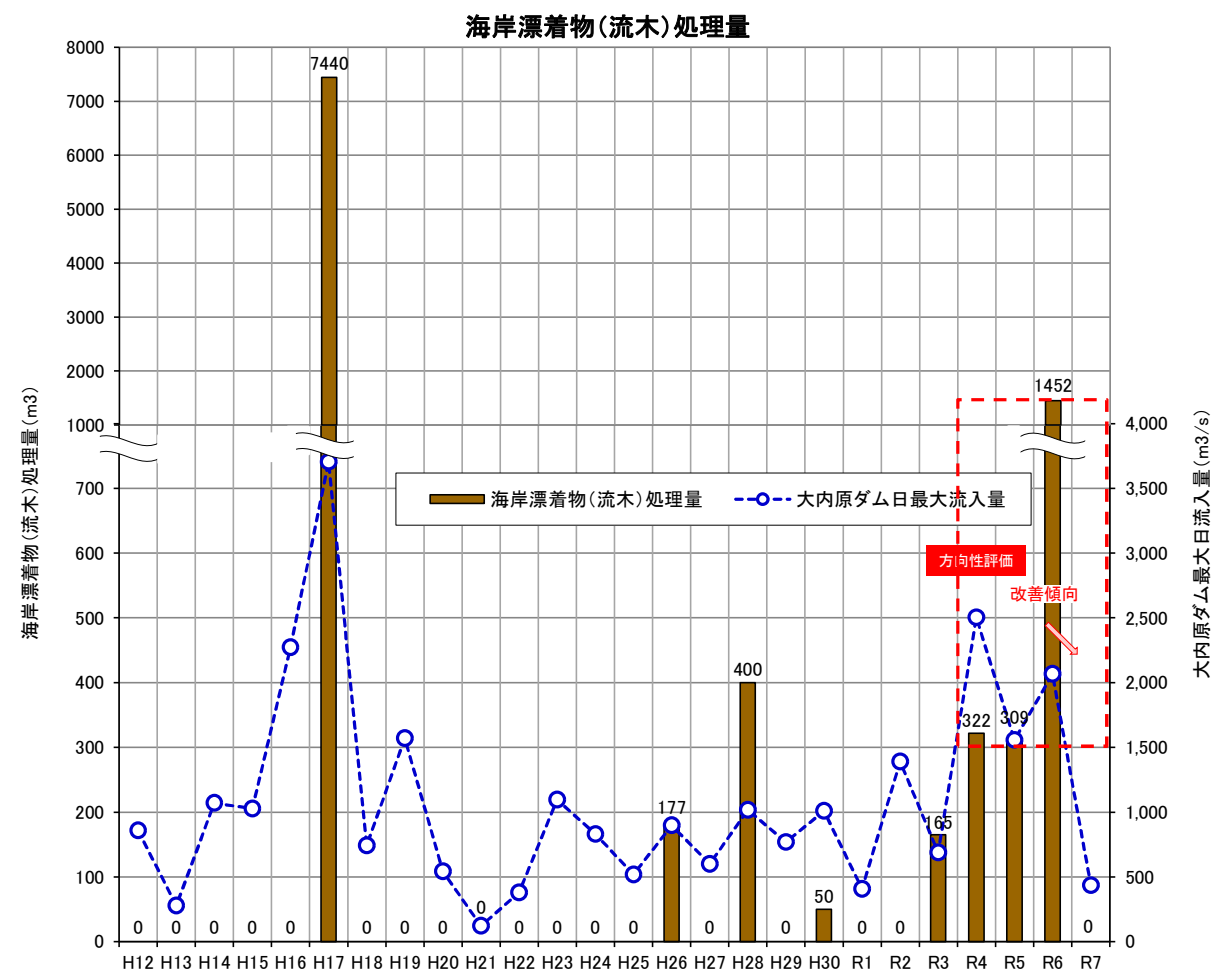
図30-5 海岸漂着物（流木等）の処理実績

方向性評価は、**図30-5に示すとおり、海岸漂着物の処理実績を用いて、至近3年間（令和4年度～令和6年度）との比較により評価するが、令和7年度については仮置きされている漂着物を評価対象とした。令和7年度は、仮置きされている海岸漂着物（流木等）は0m<sup>3</sup>であり、至近3年間の変動幅の範囲を下回っている。**

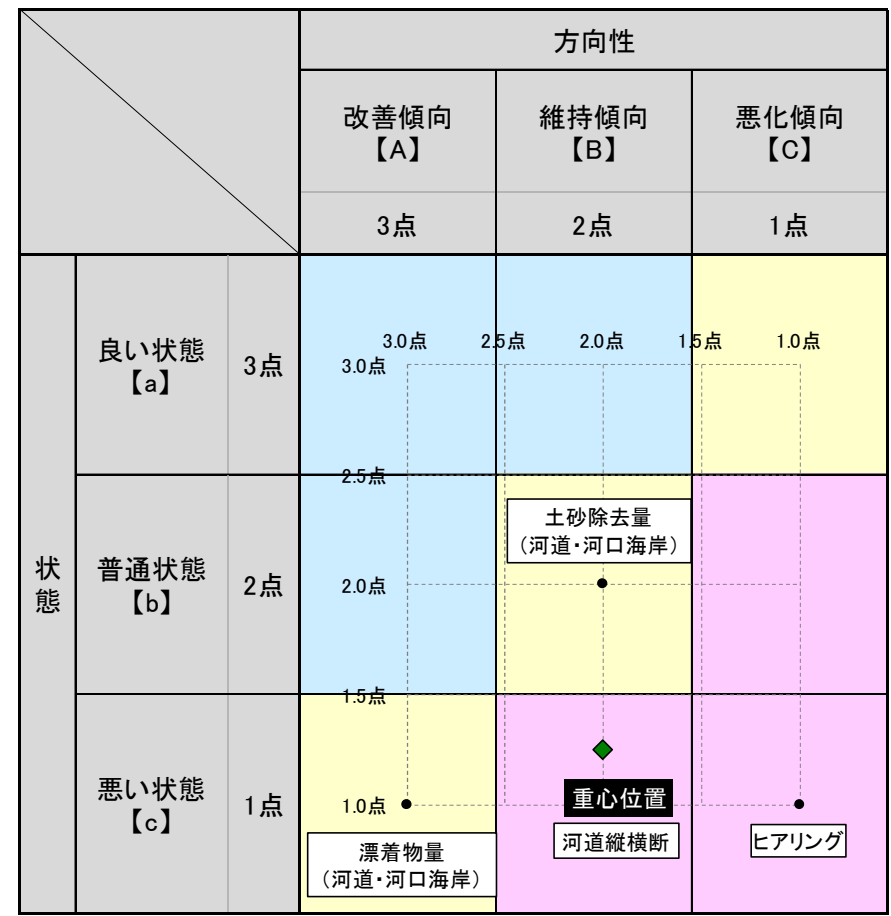
問題・課題
(30)船舶の航行(操業上)の安全確保

船舶の航行(操業上)の安全確保に関する総合評価：悪いレベル【×】	
方向性	B ・海岸漂着物(流木等)量は、至近3年間(令和4年度~令和6年度)の変動幅を下回っているため「改善傾向」と評価される。 ・流木漂着等による船舶の航行の支障の方向性(ヒアリング結果)は漁協ヒアリングの結果、「悪化傾向」の回答を得たことから、「悪化傾向」と評価される。 ・以上より、「船舶の航行(操業上)の安全確保」の方向性は、維持傾向【B】と評価される。
状態	c ・航路として必要な深さの確保率は84%であり、100%確保されていないことから「悪い状態」と評価される。 ・令和7年度の「浚渫土砂量/大内原ダム最大日流入量」は、基準年(平成11~13年)の変動幅の範囲内にあることから「普通状態」と評価される。 ・海岸漂着物(流木等)の状態は、漁協ヒアリングの結果、日向市漁協から「悪い状態」の回答を得たことから「悪い状態」と評価される。 ・流木漂着等による船舶の航行の支障の状態は、漁協ヒアリングの結果、「悪い状態」の回答を得たことから、「悪い状態」と評価される。 ・以上より、「船舶の航行(操業上)の安全確保」の状態は、悪い状態【c】と評価される。

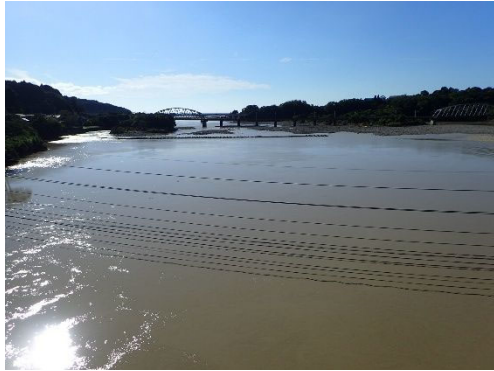
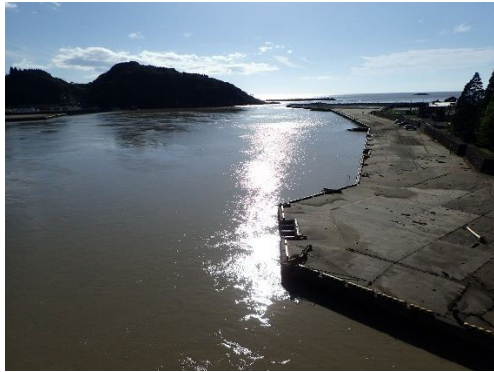
写真31-1(2) 海岸漂着状況（令和6年度）

令和6年度の台風10号発生後の流木の流下状況を写真31-1(2)に示す。

台風10号発生後の写真では、流木はほとんど見られないが、漁協ヒアリングでは、日向市漁協から「令和6年の台風10号では、至近3年間と比べて流木の漂着の量は多かった」との回答を頂いた。

- ・ 台風10号発生後の写真では、流木の海岸漂着はほとんど見られない。
- ・ なお、日向市漁協から「令和6年の台風10号では、至近3年間と比べて流木の漂着の量は多かった」との回答を頂いた。

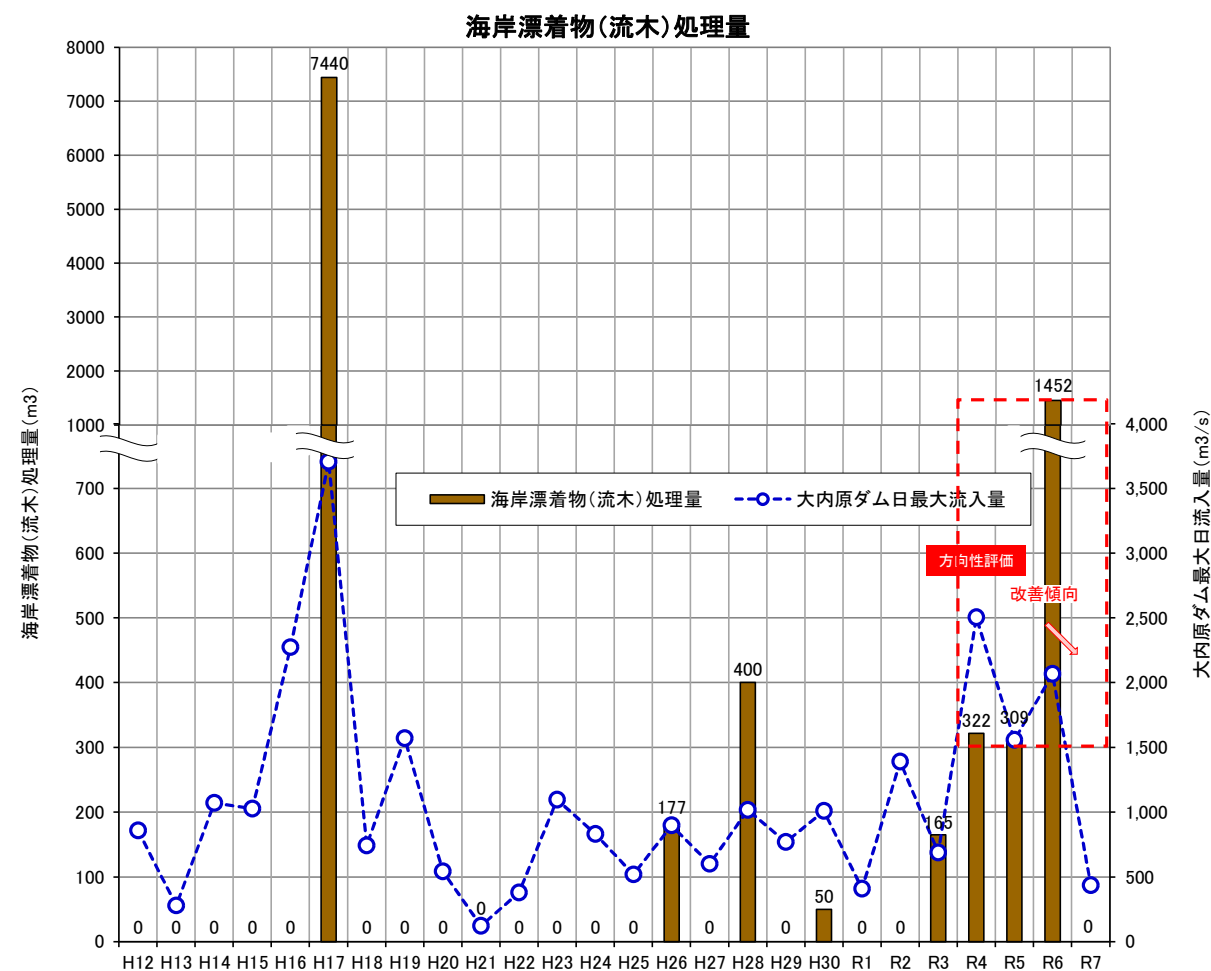
図31-1 海岸漂着物（流木等）の処理実績

方向性評価は、**図31-1に示すとおり、海岸漂着物の処理実績を用いて、至近3年間（令和4年度～令和6年度）との比較により評価するが、令和7年度については仮置きされている漂着物を評価対象とした。令和7年度は、仮置きされている海岸漂着物（流木等）は0m<sup>3</sup>であり、至近3年間の変動幅の範囲を下回っている。**

- ① 方向性：令和7年度は、至近3年間（令和4年度～令和6年度）の変動幅を下回っているため「改善傾向」と評価される。【評価結果：A】
- ② 状態：令和7年度は、海岸漂着物（流木等）の状態は、漁協ヒアリングの結果、日向市漁協から「悪い状態」の回答を得たことから「悪い状態」と評価される。【評価結果：c】

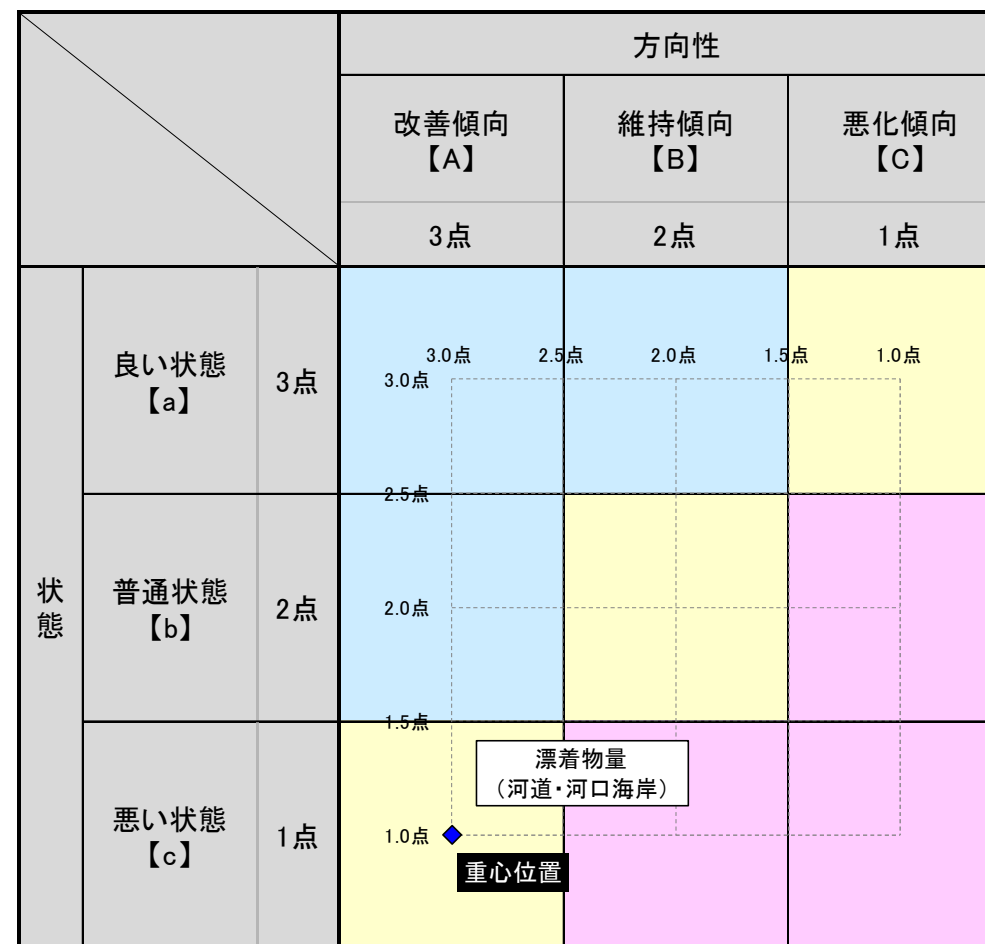
問題・課題	
(31)海岸環境の変化

海岸環境悪化に関する総合評価：普通レベル【Δ】	
方向性	A ・海岸漂着物(流木等)の処理実績は、至近3年間(令和4年度～令和6年度)の変動幅を下回っているため「改善傾向」と評価される。 ・以上より、「海岸環境の変化」の方向性は、改善傾向【A】と評価される。
状態	c ・海岸漂着物(流木等)の状態は、漁協ヒアリングの結果、日向市漁協から「悪い状態」の回答を得たことから「悪い状態」と評価される。 ・以上より、「海岸環境の変化」の状態は、悪い状態【c】と評価される。

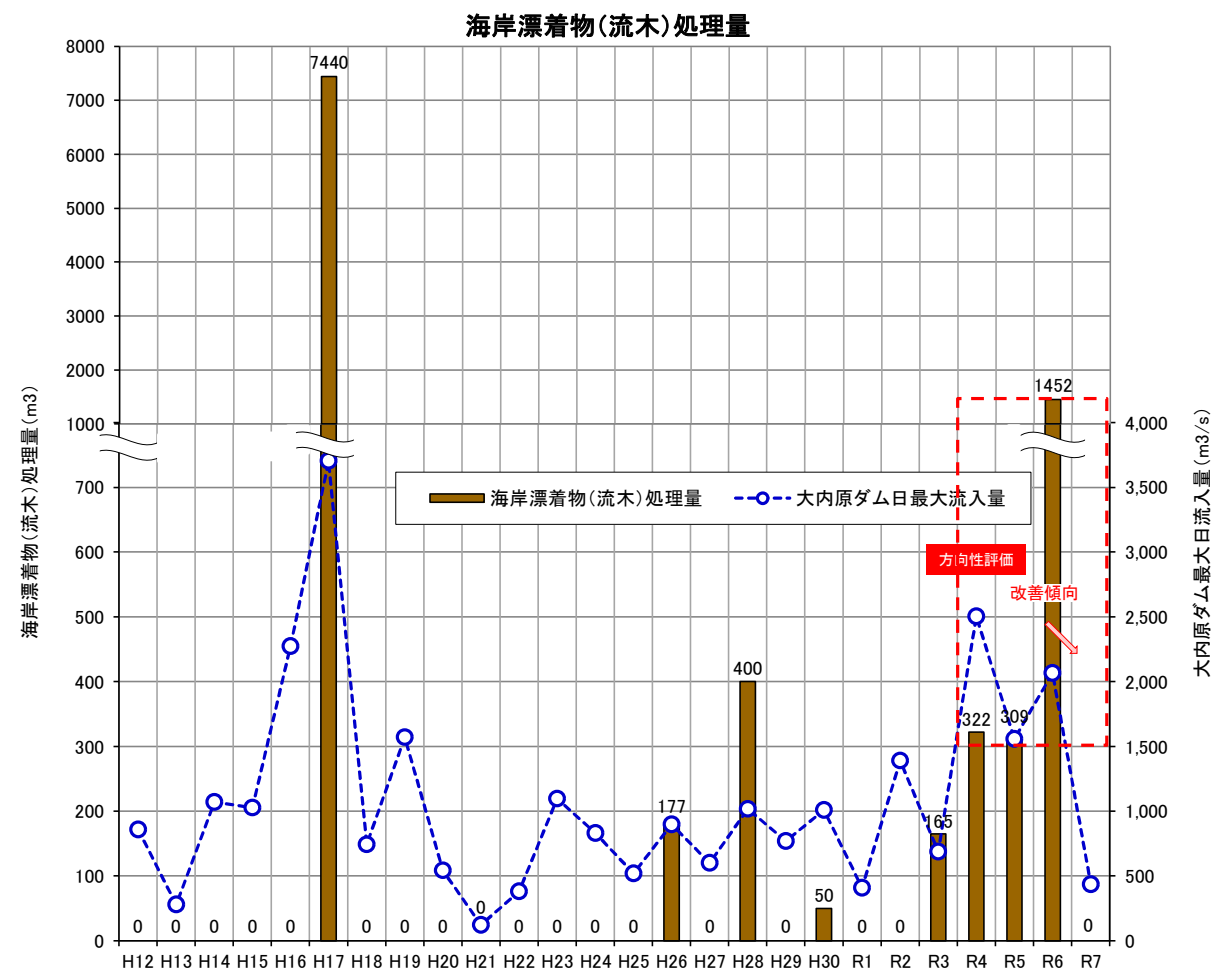
図32-1 海岸漂着物（流木等）の処理実績

方向性評価は、**図32-1に示すとおり、海岸漂着物の処理実績を用いて、至近3年間（令和4年度～令和6年度）との比較により評価するが、令和7年度については仮置きされている漂着物を評価対象とした。令和7年度は、仮置きされている海岸漂着物（流木等）は0m<sup>3</sup>であり、至近3年間の変動幅の範囲を下回っている。**

- ① 方向性：令和7年度は、至近3年間（令和4年度～令和6年度）の変動幅を下回っているため「改善傾向」と評価される。【評価結果：A】
- ② 状態：令和7年度は、海岸漂着物（流木等）の状態は、漁協ヒアリングの結果、日向市漁協から「悪い状態」の回答を得たことから「悪い状態」と評価される。【評価結果：c】

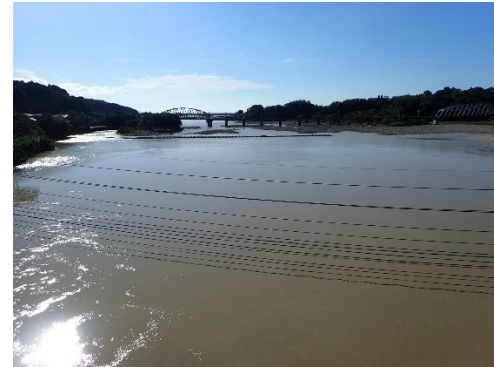
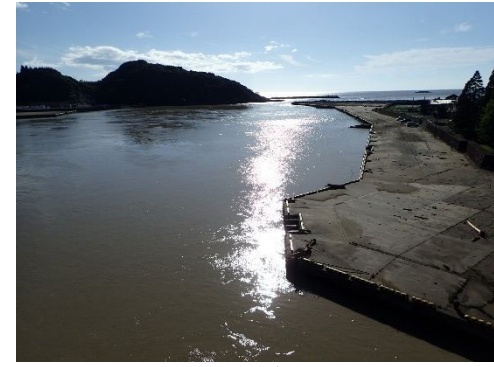
写真32-2(2) 港湾区域近辺での洪水後の漂流・漂着状況（令和6年度）

令和6年度の台風10号発生後の流木の海岸漂着状況を写真32-2(2)に示す。

台風10号発生後の写真では、流木はほぼ見られないが、漁協ヒアリングでは、日向市漁協から「令和6年の台風10号では、至近3年間と比べて流木の漂着の量は多かった」との回答を頂いた。

- ・台風10号発生後の写真では、流木漂着はほぼ見られない。
- ・なお、日向市漁協から「令和6年の台風10号では、至近3年間と比べて流木の漂着の量は多かった」との回答を頂いた。

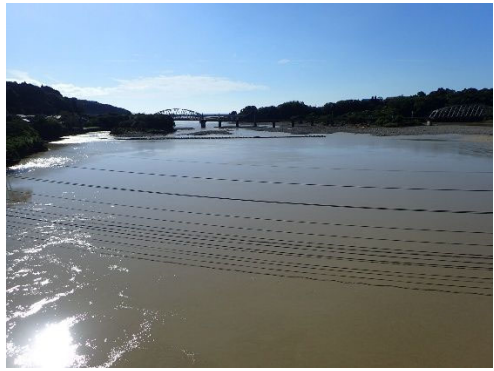
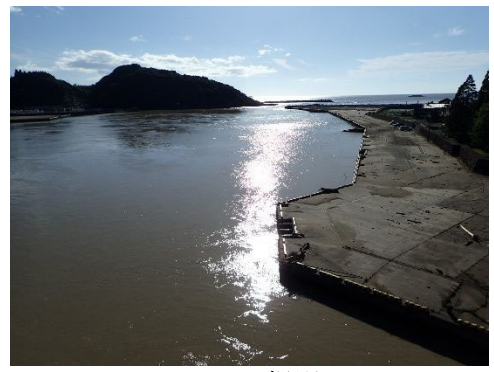
写真32-3(2) 港湾区域近辺での洪水後の流下状況（令和6年度）

令和6年度の台風10号発生後の流木の流下状況を写真32-3(2)に示す。

台風10号発生後の写真では、流木はほぼ見られないが、漁協ヒアリングでは、日向市漁協から「令和6年の台風10号では、至近3年間と比べて流木の漂着の量は多かった」との回答を頂いた。

- ・台風10号発生後の写真では、流木漂着はほぼ見られない。
- ・なお、日向市漁協から「令和6年の台風10号では、至近3年間と比べて流木の漂着の量は多かった」との回答を頂いた。

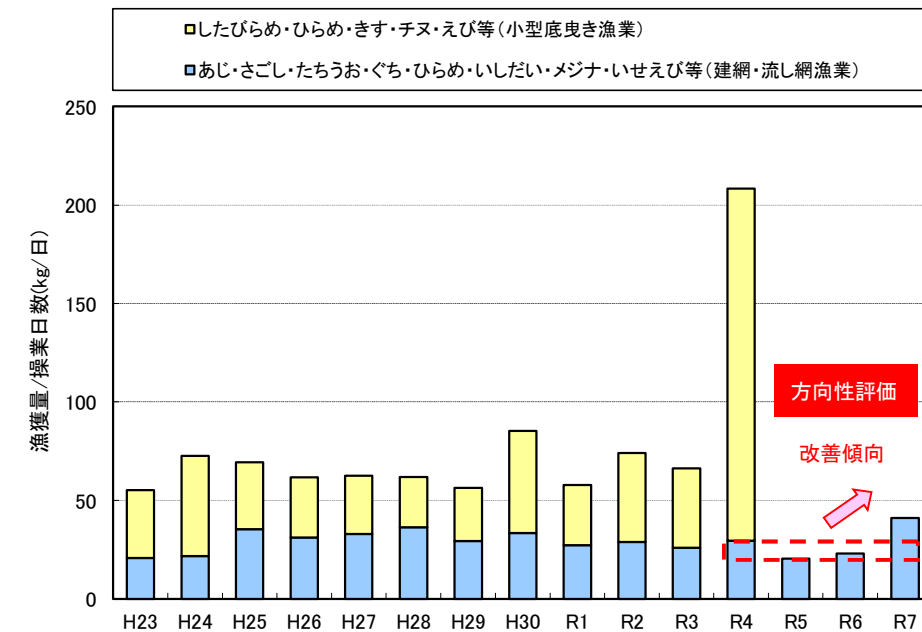
図32-2 漁獲量（海域）

**令和7年度は至近3年間（令和4年度～令和6年度）の変動幅の範囲を上回っている。なお、小型底曳き漁業は、令和5年度以降操業者数がゼロで漁獲量もゼロとなったため、建網・流し網漁業の漁獲量のみで評価した。**

- ① 方向性：漁獲量（海域）の方向性は、至近3年間（令和4年度～令和6年度）の変動幅の範囲を上回ることから「改善傾向」と評価される。【評価結果：A】
- ② 状態：漁獲量（海域）の状態は、漁協ヒアリングにおいて日向市漁協から「普通状態」の回答を得たことから「普通状態」と評価される。【評価結果：b】

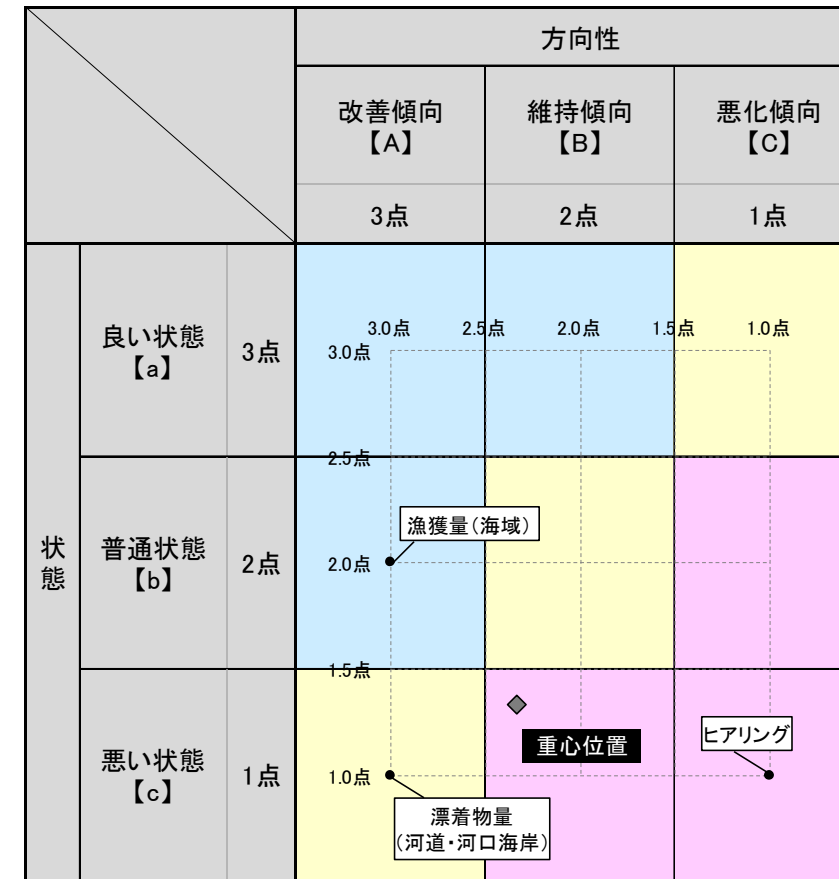
問題・課題	
(32)漁業の操業環境

漁業の操業環境に関する総合評価：悪いレベル【×】		
方向性	B	<ul style="list-style-type: none"> <li>・海岸漂着物(流木等)の処理実績は、至近3年間(令和4年度～令和6年度)の変動幅を下回っているため「改善傾向」と評価される。</li> <li>・漁獲量(海域)の方向性は、至近3年間(令和4年度～令和6年度)の変動幅の範囲を上回ることから、「改善傾向」と評価される。</li> <li>・流木漂着等による船舶の航行の支障の方向性は、漁協ヒアリングの結果、「悪化傾向」の回答を得たことから、「悪化傾向」と評価される。</li> <li>・以上より、「漁業の操業環境」の方向性は、維持傾向【B】と評価される。</li> </ul>
状態	c	<ul style="list-style-type: none"> <li>・海岸漂着物(流木等)の状態は、漁協ヒアリングの結果、日向市漁協から「悪い状態」の回答を得たことから「悪い状態」と評価される。</li> <li>・漁獲量(海域)の状態は、漁協ヒアリングにおいて日向市漁協から「普通状態」の回答を得たことから、「普通状態」と評価される。</li> <li>・流木漂着等による漁業(操業)の支障の状態は、漁協ヒアリングの結果、日向市漁協から「悪い状態」の回答を得たことから、「悪い状態」と評価される。</li> <li>・以上より、「漁業の操業環境」の状態は、悪い状態【c】と評価される。</li> </ul>

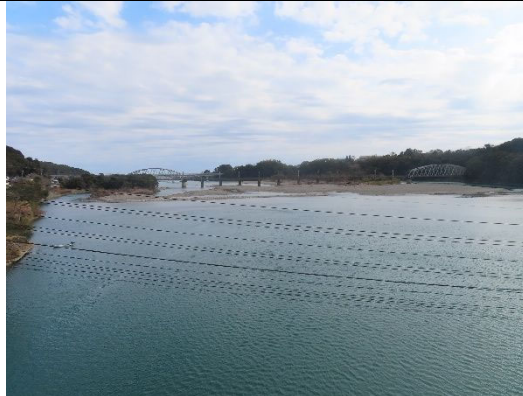
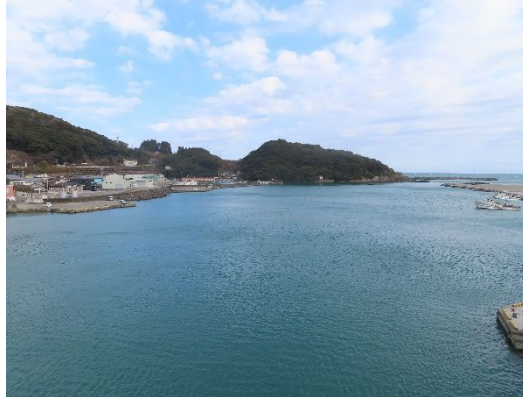
写真33-1(2) 港湾区域近辺での洪水後の流下状況（令和6年度）

令和6年度の台風10号発生後の流木の流下状況を写真33-1(2)に示す。

- ・台風6号発生後の写真では、流木漂着はほぼ見られない。
- ・なお、日向市漁協から「令和6年の台風10号では、至近3年間と比べて流木の漂着の量は多かった」との回答を頂いた。

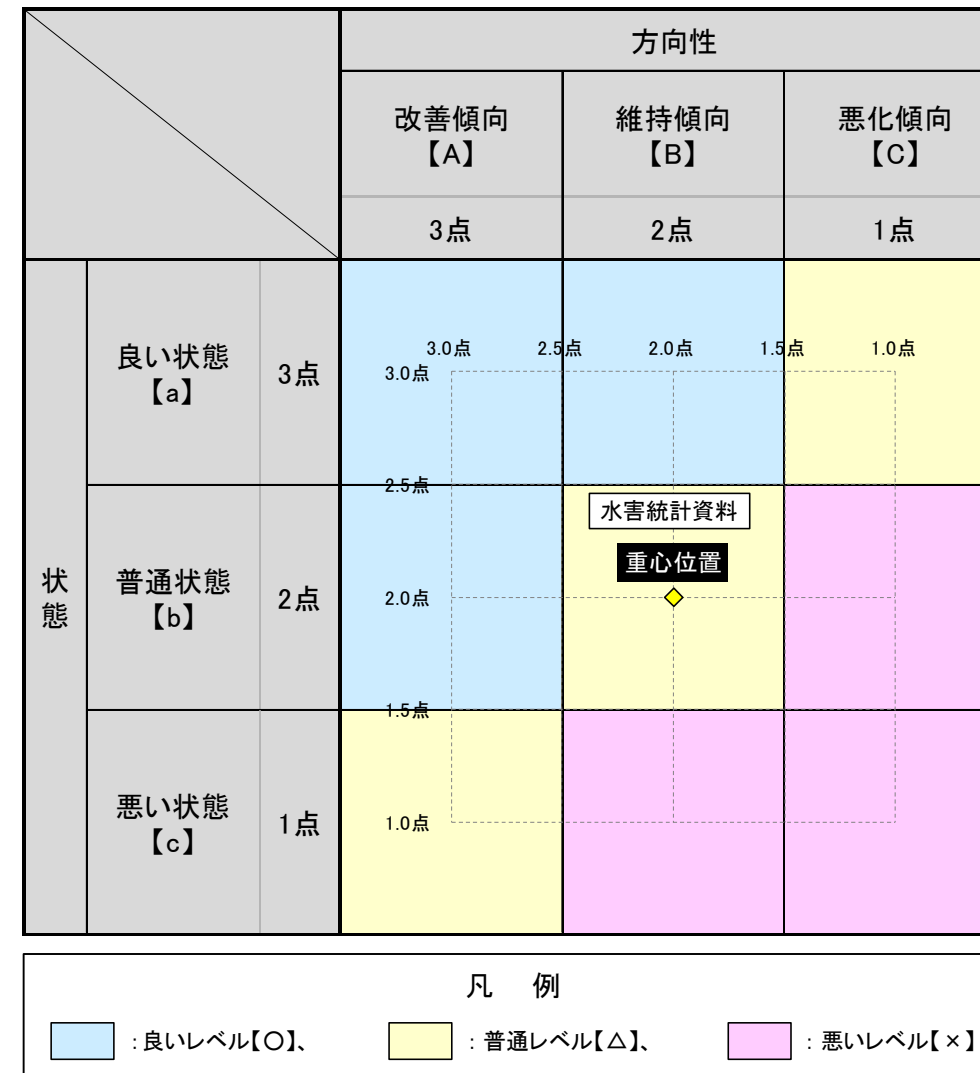
問題・課題											
(33) 氾濫発生時の被害状況											
モニタリング項目			方向性				状態				
			ランク	点数	重み付け	点数	ランク	点数	重み付け	点数	
31		水害統計資料	B	2	×1	2	b	2	×1	2	
20		写真観測 (洪水時流下状況)	今年度調査未実施のため、今回WGでの評価対象外								
小 計			-	-	×1	2	-	-	×1	2	
重心(加重平均)			2/1= 2.0点				2/1= 2.0点

氾濫発生時の被害状況に関する総合評価：普通レベル【△】		
方向性	B	<ul style="list-style-type: none"> <li>・浸水被害戸数を至近3年間と比較すると令和7年度は「維持傾向」と評価される。</li> <li>・以上より、「氾濫発生時の被害状況」の方向性は、維持傾向【B】と評価される。</li> </ul>
状態	b	<ul style="list-style-type: none"> <li>・令和7年度は、浸水被害発生の可能性のある流量(過去に浸水被害が発生した平成19年度日最大流入量)を上回る流入量がなく、特に浸水被害は発生しなかったことから「普通状態」と評価される。</li> <li>・以上より、「氾濫発生時の被害状況」の方向性は、普通状態【b】と評価される。</li> </ul>
