## 課題番号9

# 都城盆地の地下水中の硝酸性窒素の動向に係る調査

環境科学部

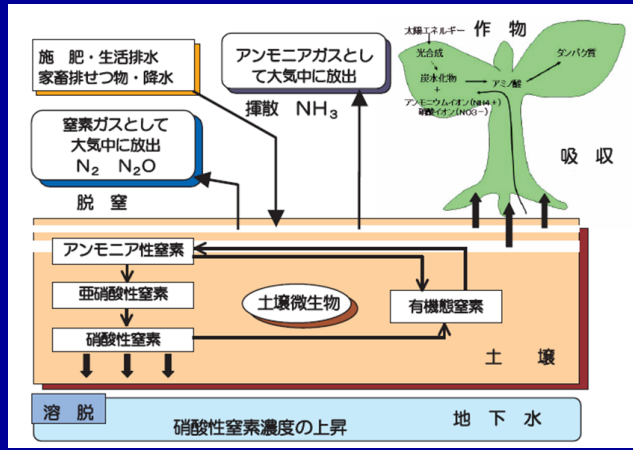
## 窒素循環のメカニズム
