令和5年12月14日
宮崎県木材利用技術センター

試験報告（詳細）

品名及び数量	MLT耐力壁 「出隅対応型」仕様 （計3体）
依頼項目	壁せん断試験
試験期日	出隅対応型－1 令和4年 1月14日 出隅対応型－2 令和5年 6月20日 出隅対応型－3 令和5年 6月20日
実施場所	宮崎県木材利用技術センター

MLT (Miyazaki Laminated Timber) を用いた真壁形式の耐力壁の開発に当たり、「出隅対応型」仕様（スパン内に引き寄せ金物を設置できる仕様）の面内せん断性能を確認するため試験を実施した。

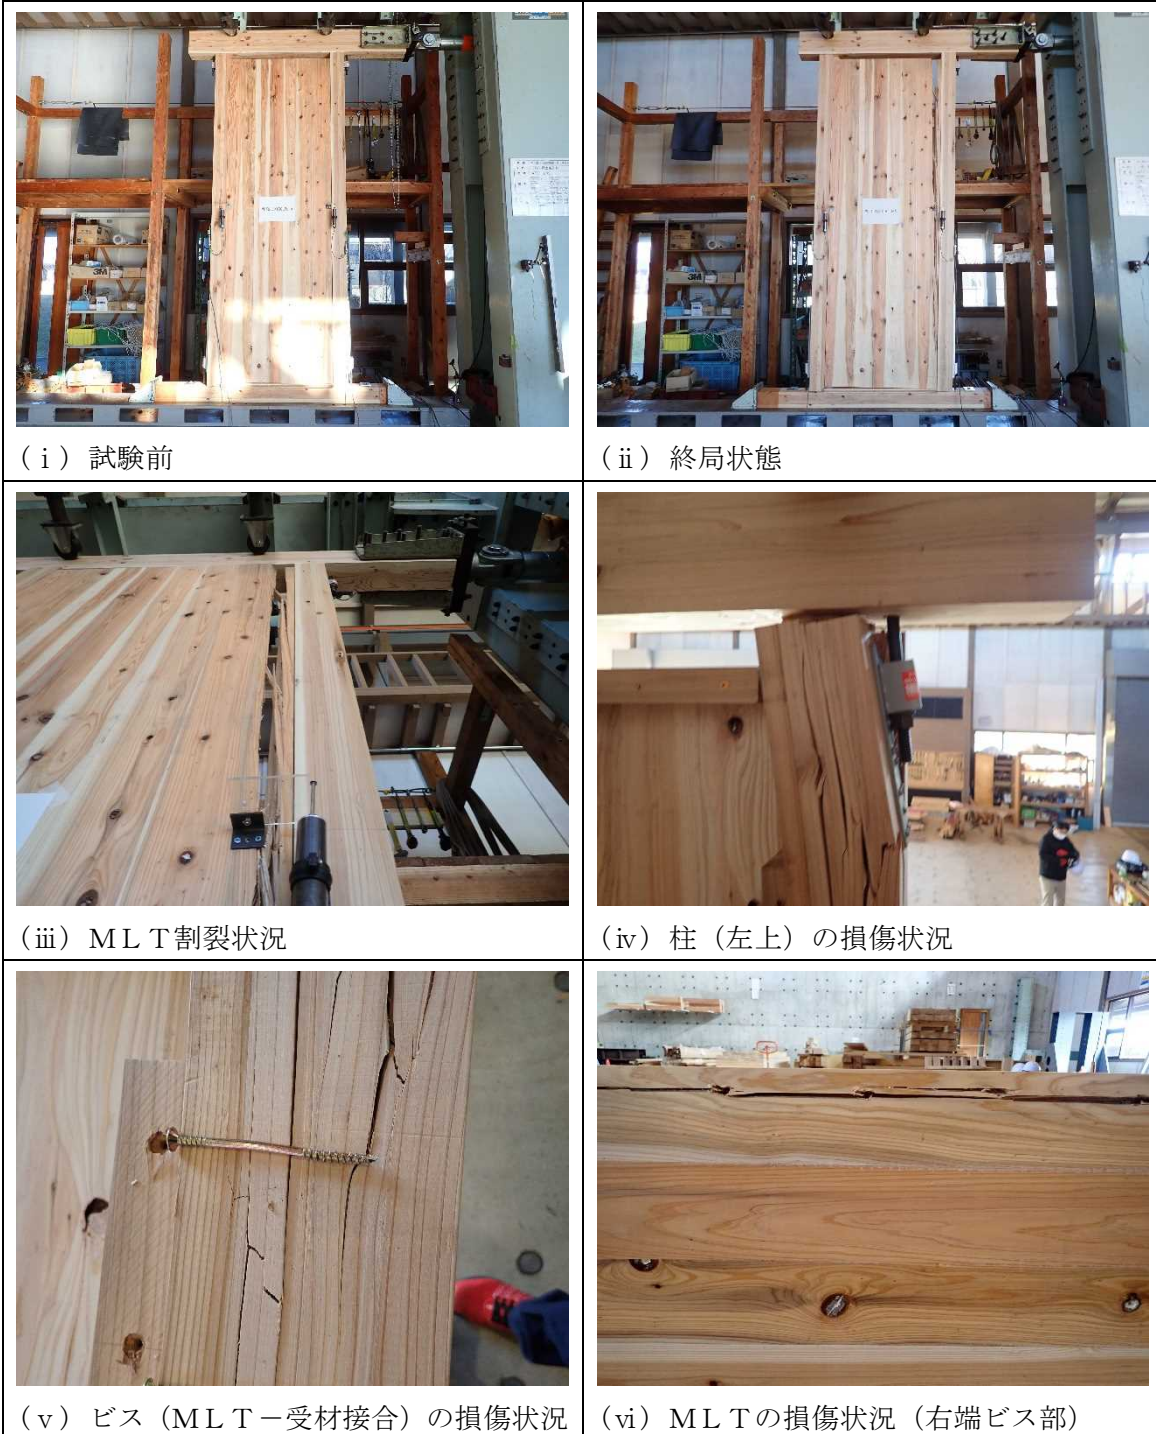
写真1 出隅対応型－1 試験体の破壊性状

出隅対応型－1 試験体の破壊性状を写真1に示す。

試験体は最大荷重到達後、MLTの割裂により荷重が急激に低下し終局に至った。また、MLTを接合するビスの曲がりや柱の損傷が見られた。

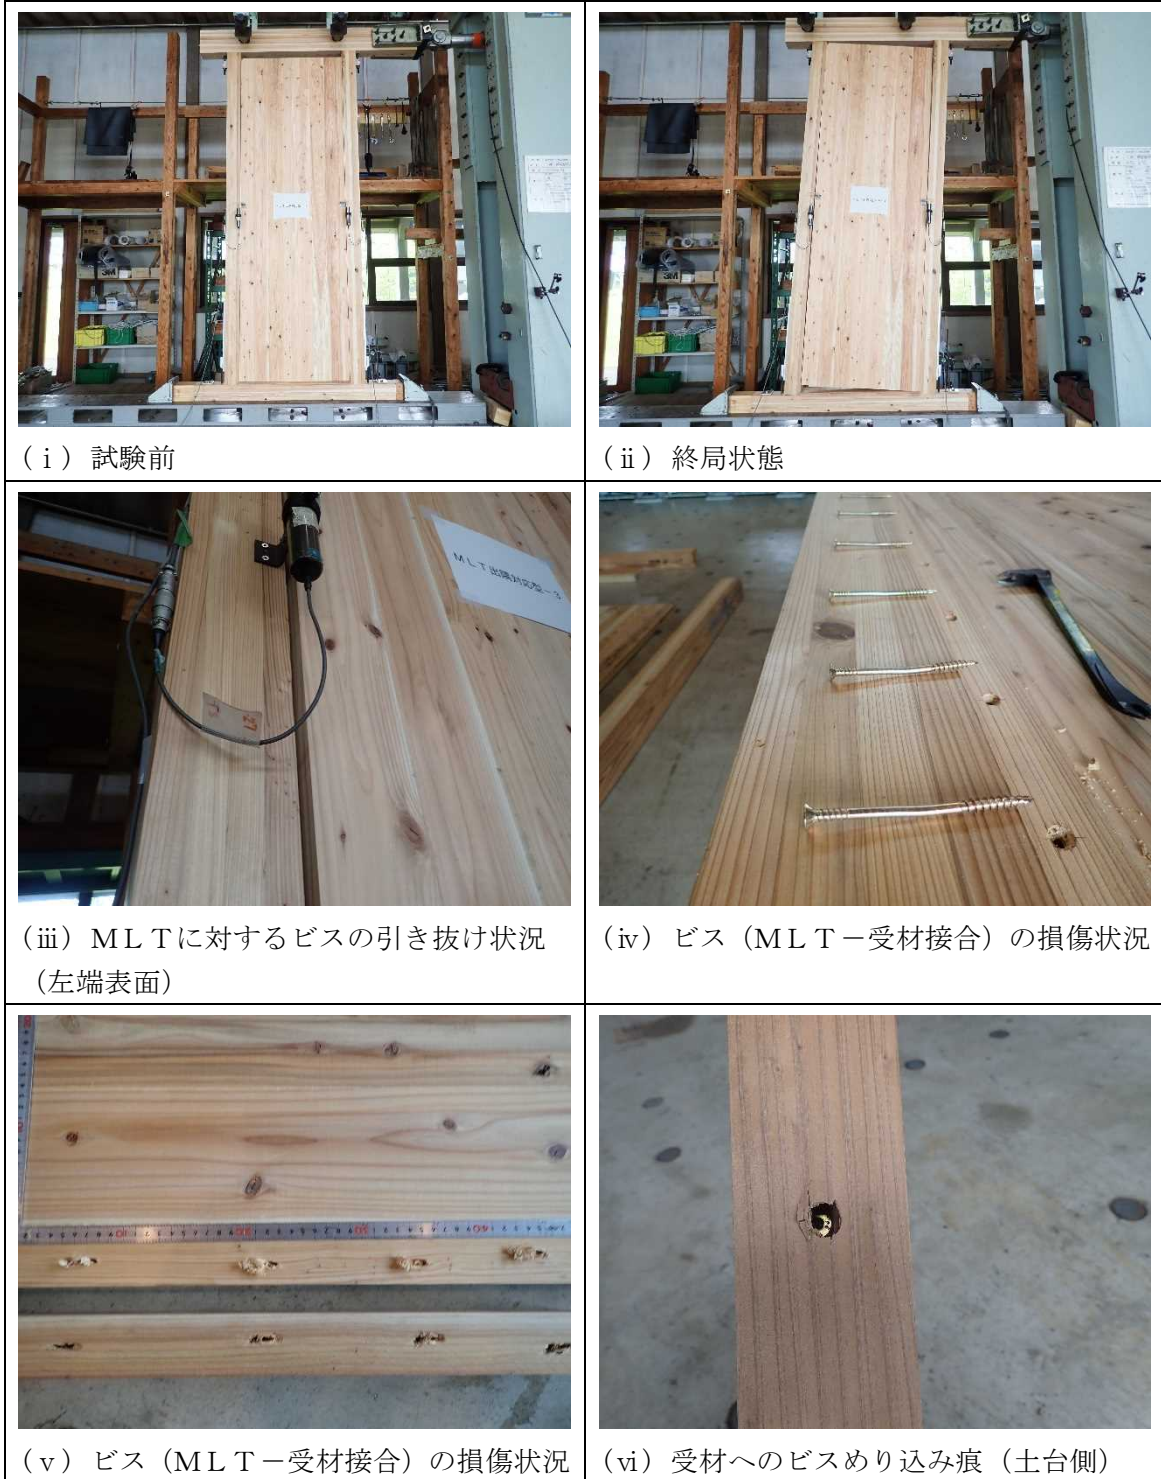
写真3 出隅対応型－3 試験体の破壊性状

出隅対応型－3 試験体の破壊性状を写真3に示す。

試験体は最大荷重到達後徐々に荷重が低下し、MLT左端においてビスの引き抜けにより終局に至った。また、MLTを接合するビスの曲がり、当該ビス部のMLTの損傷、土台側受材へのビスのめり込みが見られた。
