# **鳴子川水系河川整備計画**

**平成 27 年 8 月**

**宮 崎 県**

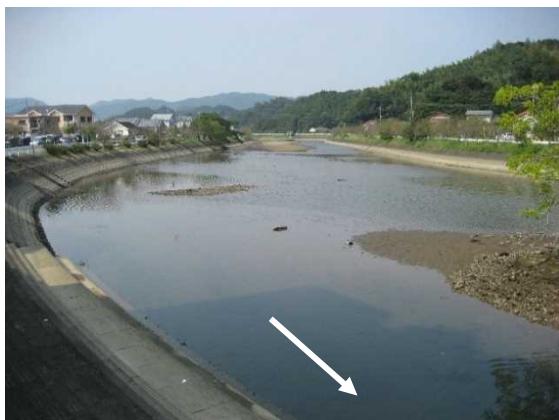
鳴子川河口域の現況 (Ok350)

鳴子川の河口域では、水際が護岸で固められ河床も比較的平坦となっていますが、干潟や砂礫地等が形成され、底質も砂・礫等様々な材料で構成された環境にあり、多様な底生動物相をはじめ豊かな生物相を育んでいます。
