第14回 耳川水系総合土砂管理に関する評価・改善委員会

問題・課題評価資料【ダム領域】

令和7年7月28日

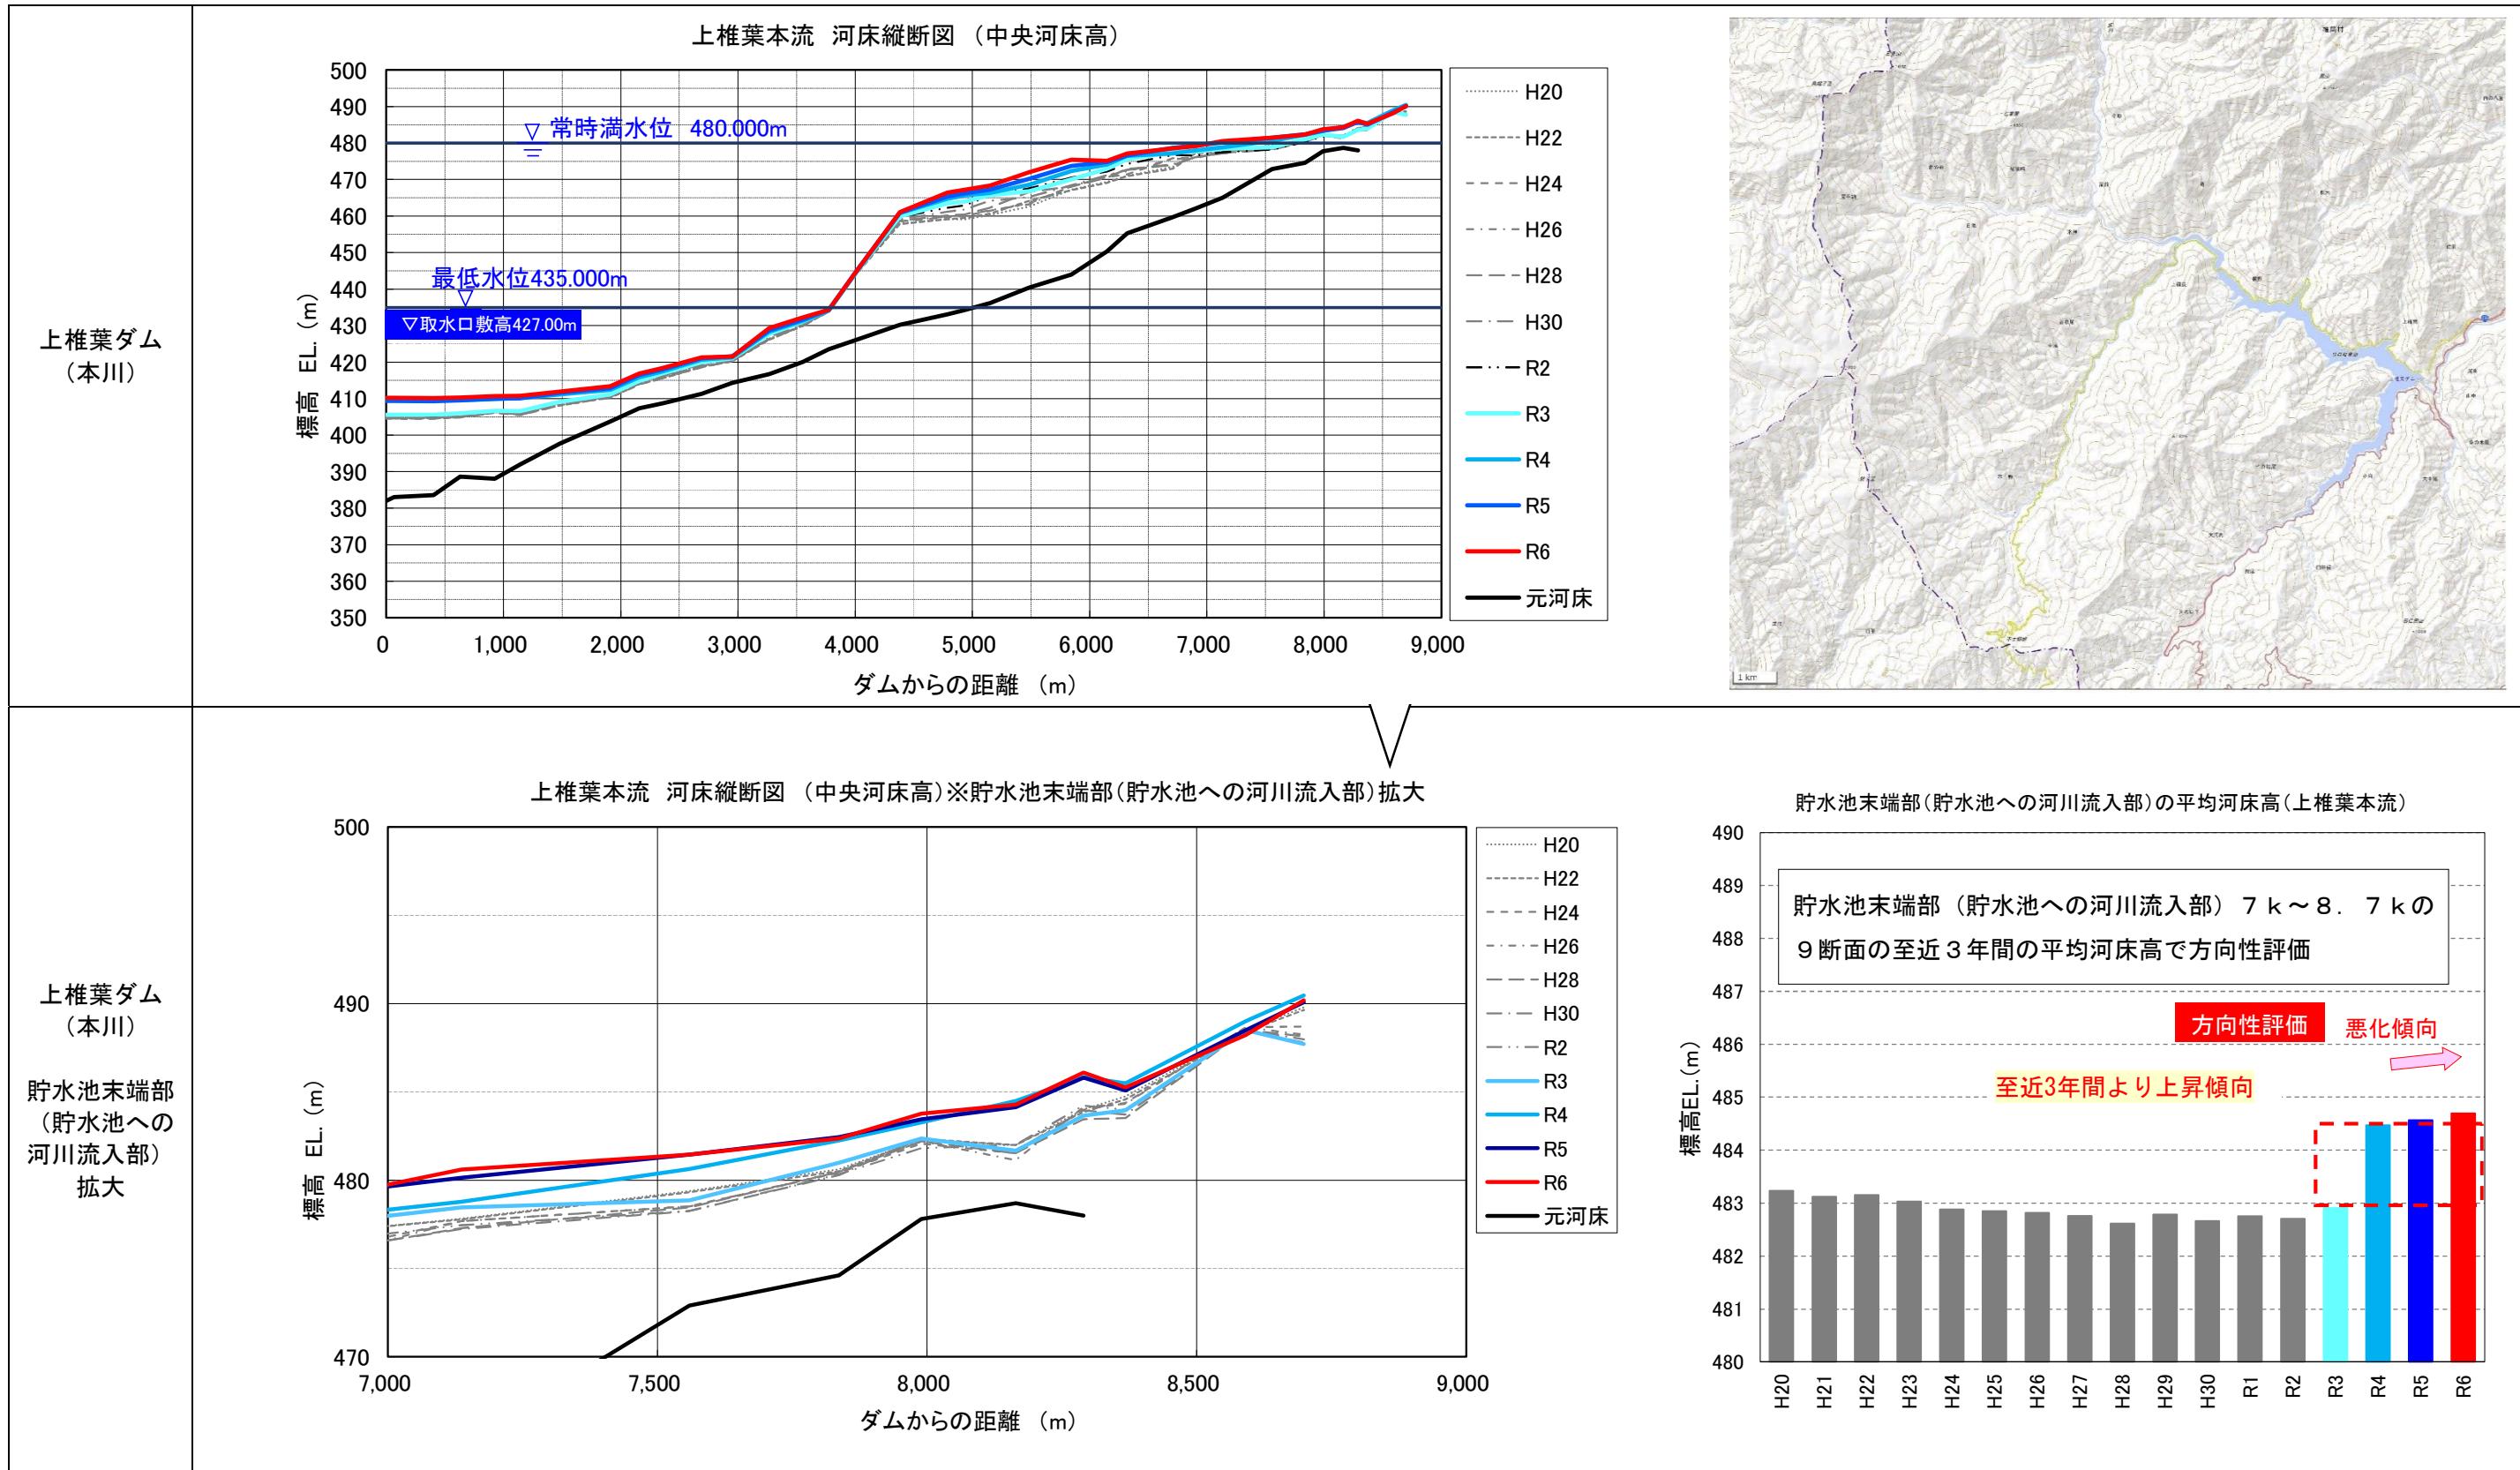
図9-1 ダム貯水池の堆砂形状（上椎葉ダム（本川））

① 方向性：上椎葉ダム貯水池末端部（貯水池への河川流入部）の河床高は、至近3年間（令和3年度～令和5年度）と比較して本川で上昇していることから「悪化傾向」と評価される。【評価結果：C】

②状態：上椎葉ダム、岩屋戸ダム、塚原ダム、西郷ダム、大内原ダム、諸塚ダムとともに、貯水池末端部（貯水池への河川流入部）の堆砂による背水被害は確認されなかったが、WGで各ダム末端や河岸に土砂がたまつた状態がある意見より、状態は「悪い状態」と評価される。【評価結果：c】

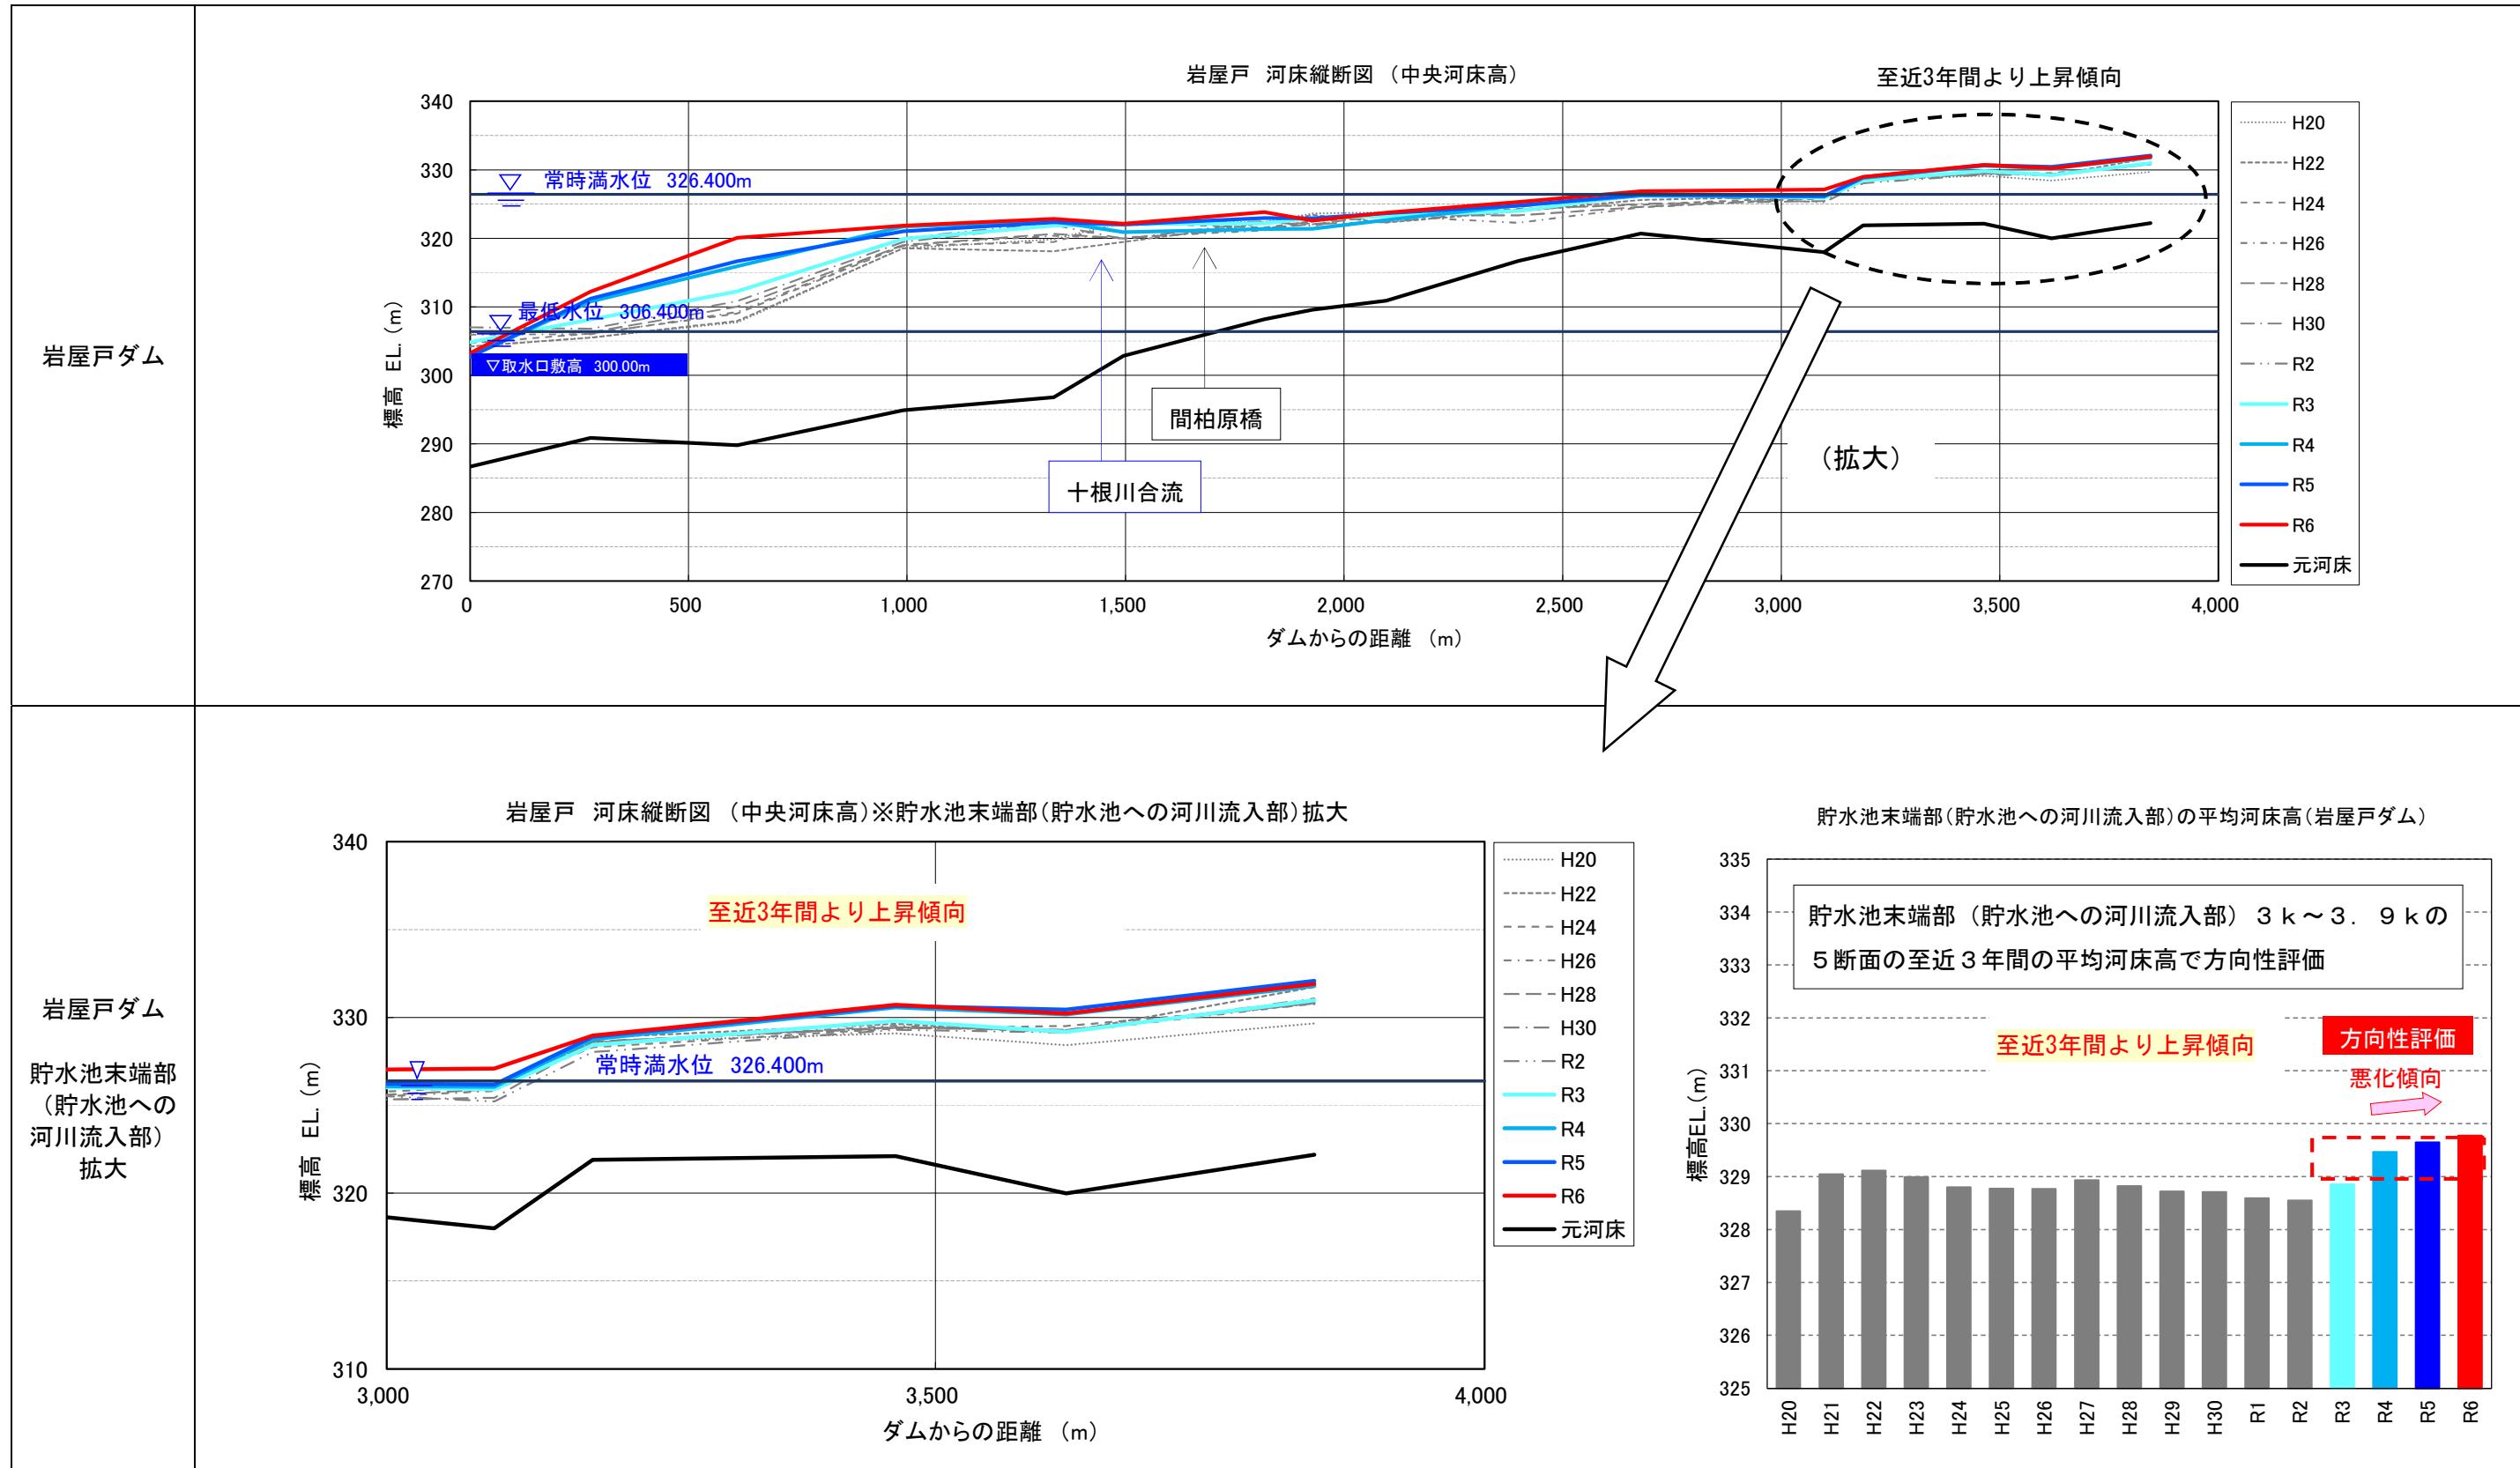
図9-3 ダム貯水池の堆砂形状（岩屋戸ダム）

① 方向性：岩屋戸ダム貯水池末端部（貯水池への河川流入部）の河床高は、至近3年間（令和3年度～令和5年度）と比較して上昇していることから「悪化傾向」と評価される。【評価結果：C】

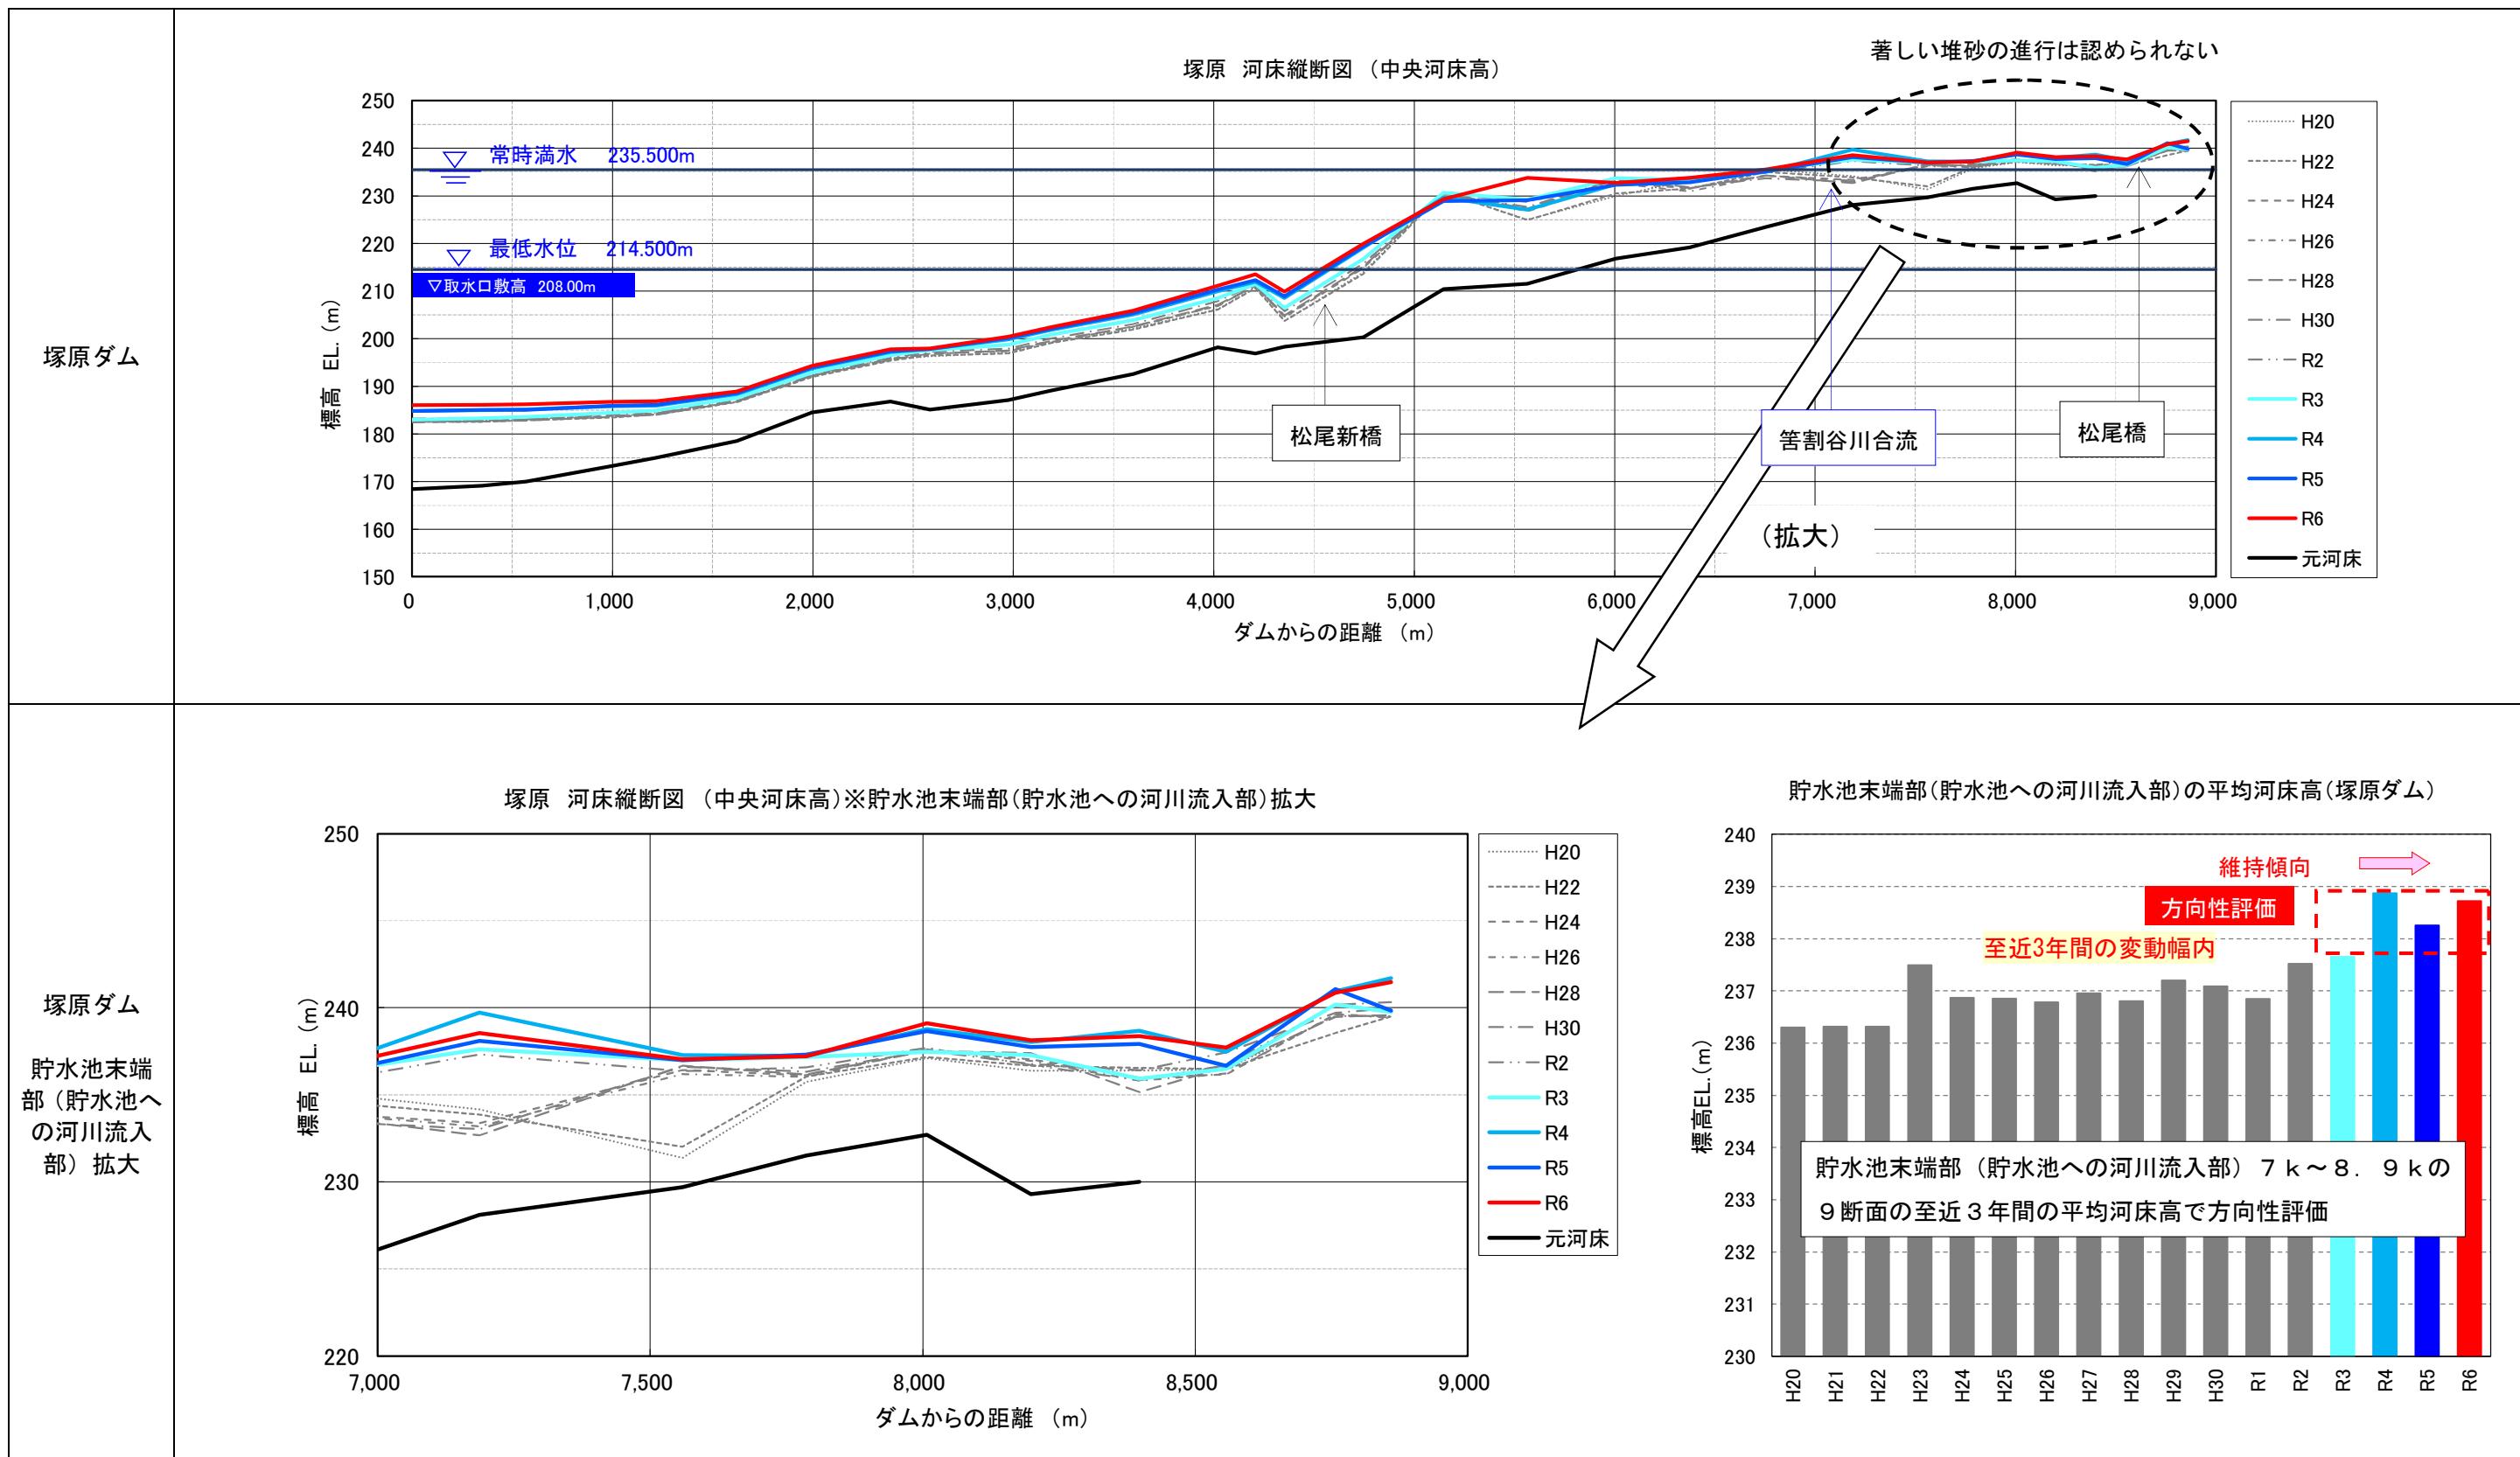
図9-4 ダム貯水池の堆砂形状（塚原ダム）

① 方向性：塚原ダム貯水池末端部（貯水池への河川流入部）の河床高は、至近3年間（令和3年度～令和5年度）の変動幅内にあることから「維持傾向」と評価される。【評価結果：B】

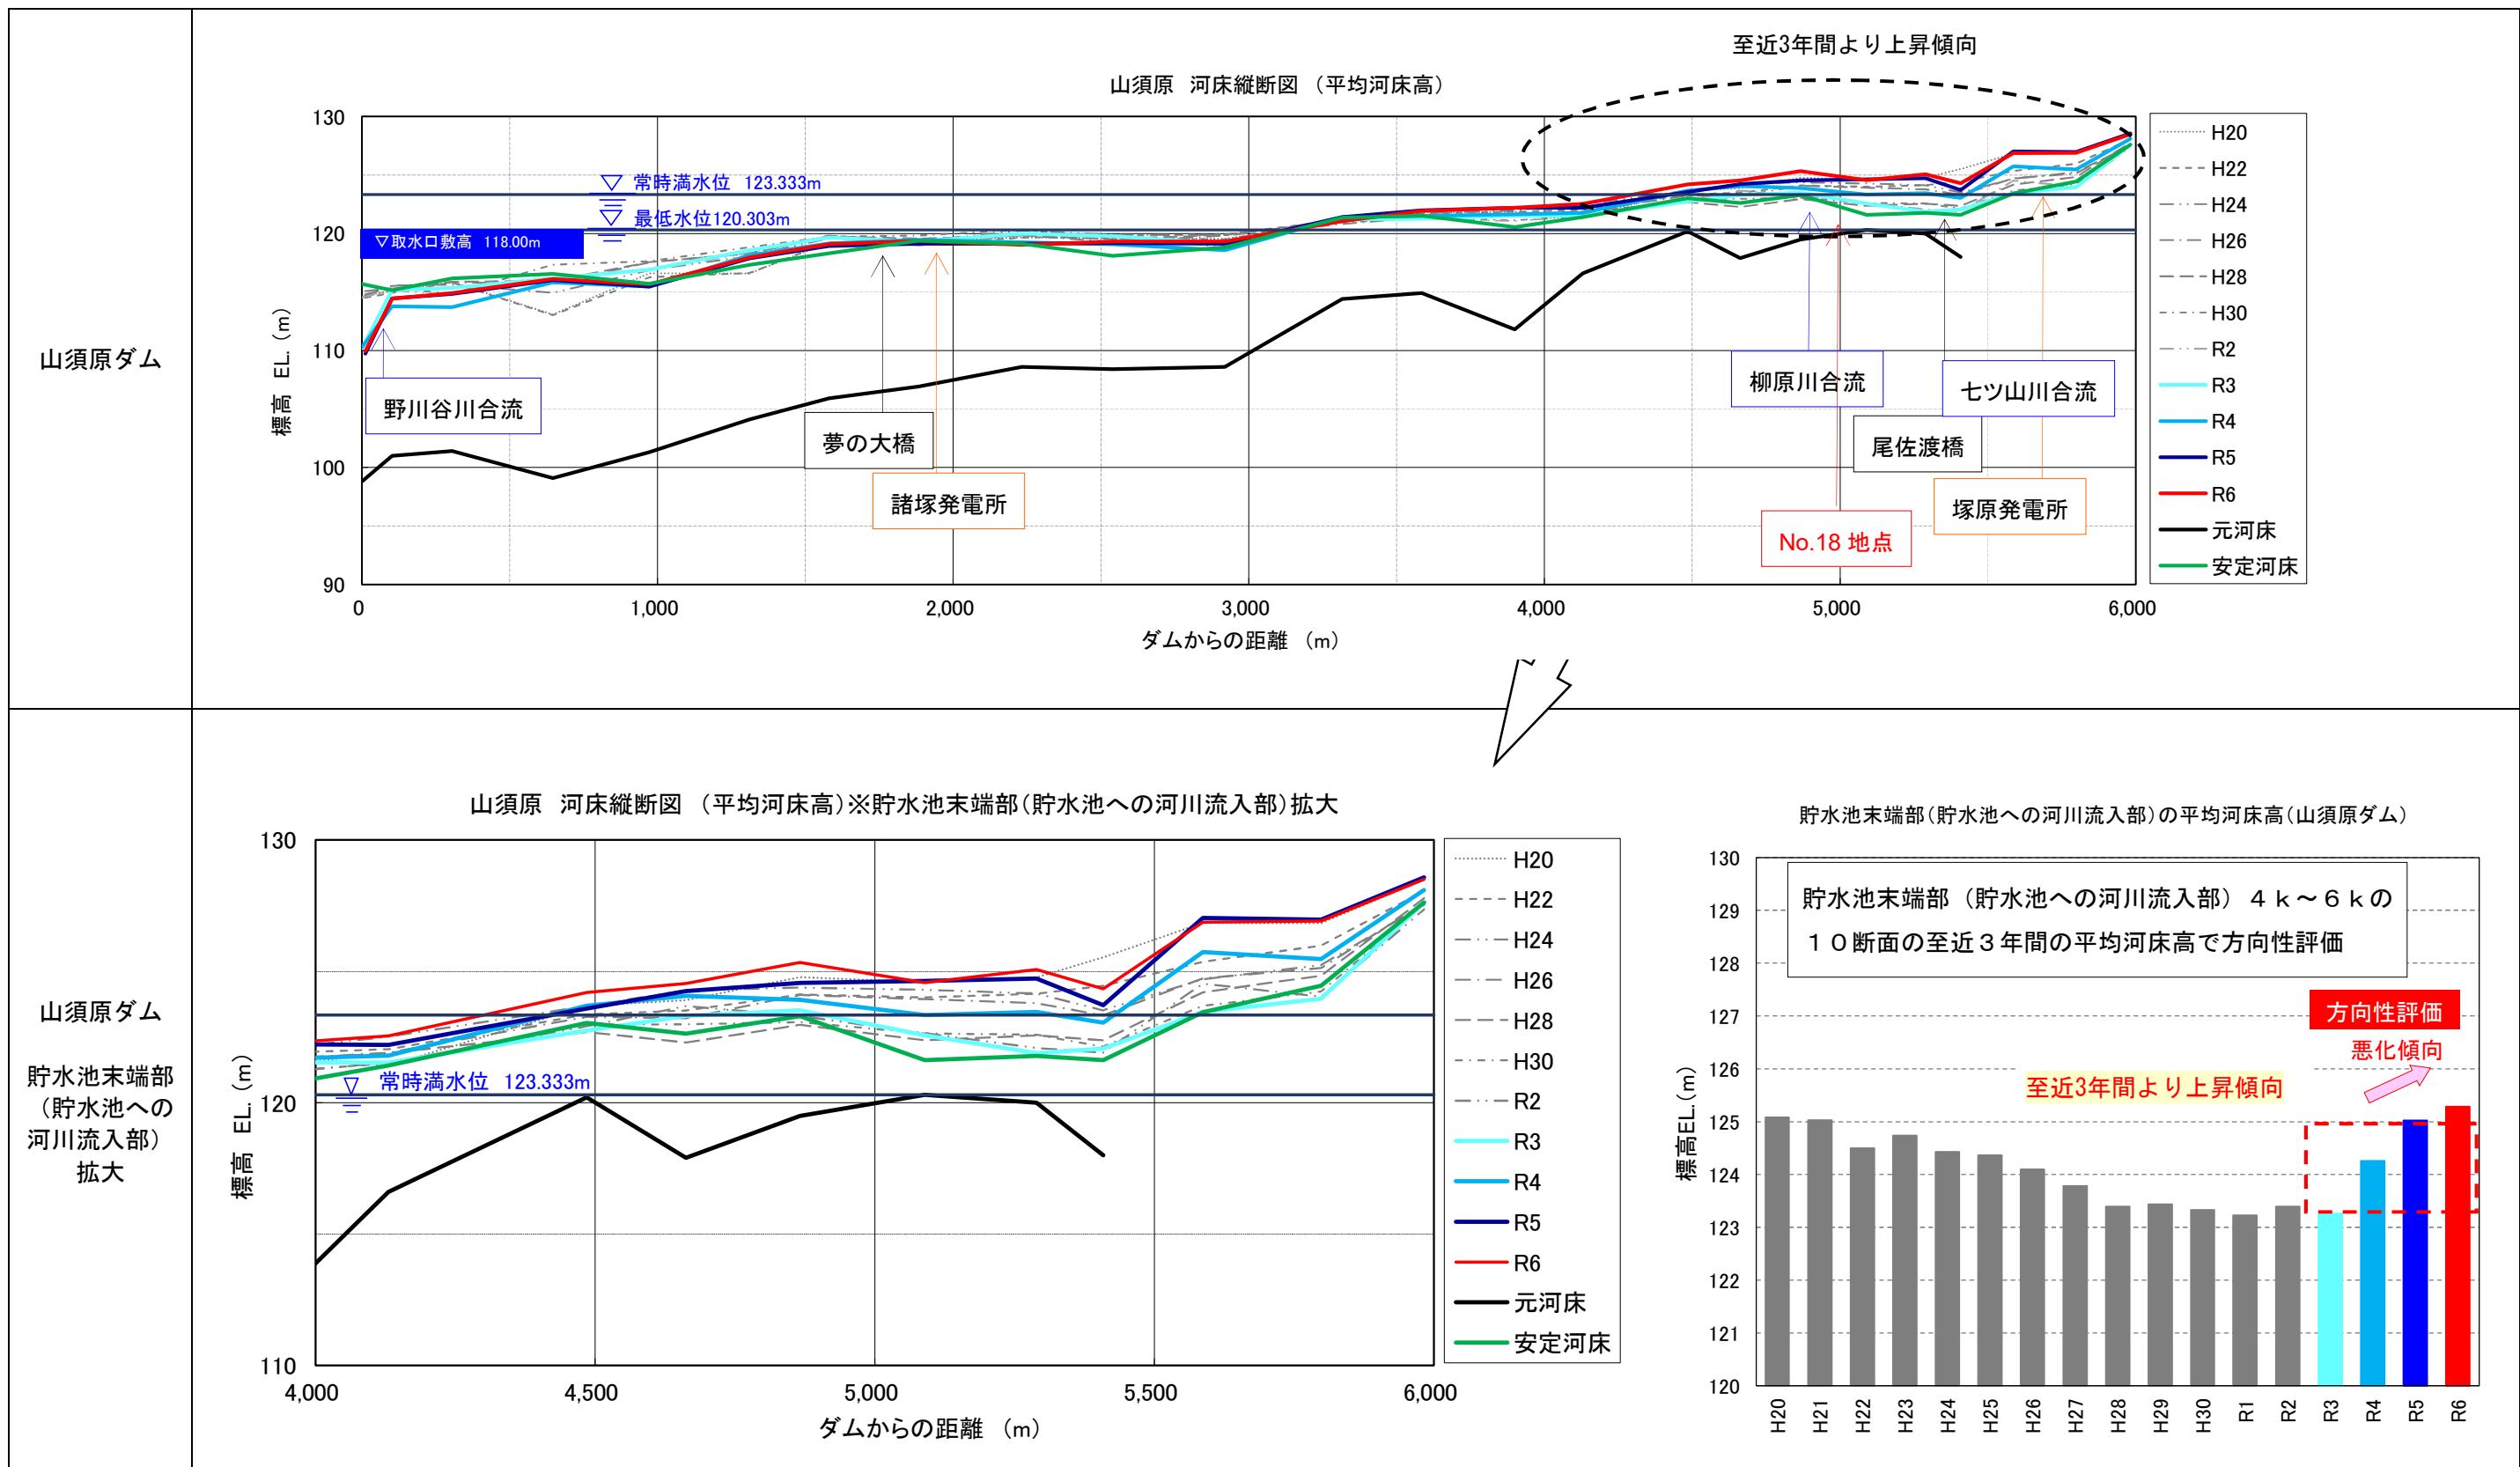
図9-5 ダム貯水池の堆砂形状 (山須原ダム)

- ① 方向性：山須原ダム貯水池末端部（貯水池への河川流入部）の河床高は、至近3年間（令和3年度～令和5年度）と比較して上昇している。山須原ダム上流の諸塚中心部の計算水位は、至近3年間（令和3年度～令和5年度）の変動幅を上回ることから「悪化傾向」と評価される。【評価結果：C】
- ② 状 態：山須原ダム上流の諸塚中心部の計算水位は、計画高水位を上回ることから「悪い状態」と評価される。【評価結果：c】

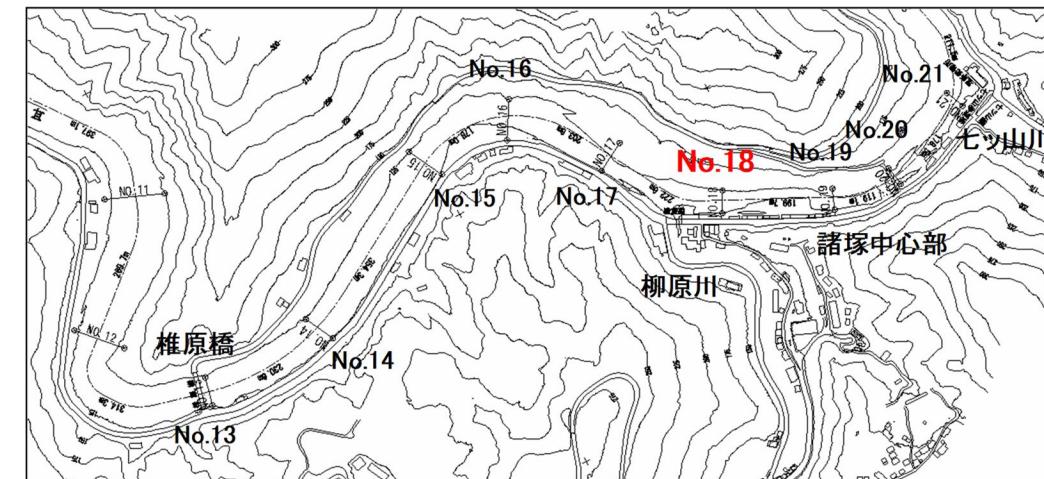
図9-6 検討断面位置図 (No. 18)

山須原ダム貯水池末端部（貯水池への河川流入部）に位置する諸塚中心部（No. 18断面）において、表9-1に示す条件の下に実施した計算水位及び当該箇所の計画高水位の関係を図9-7に示す。

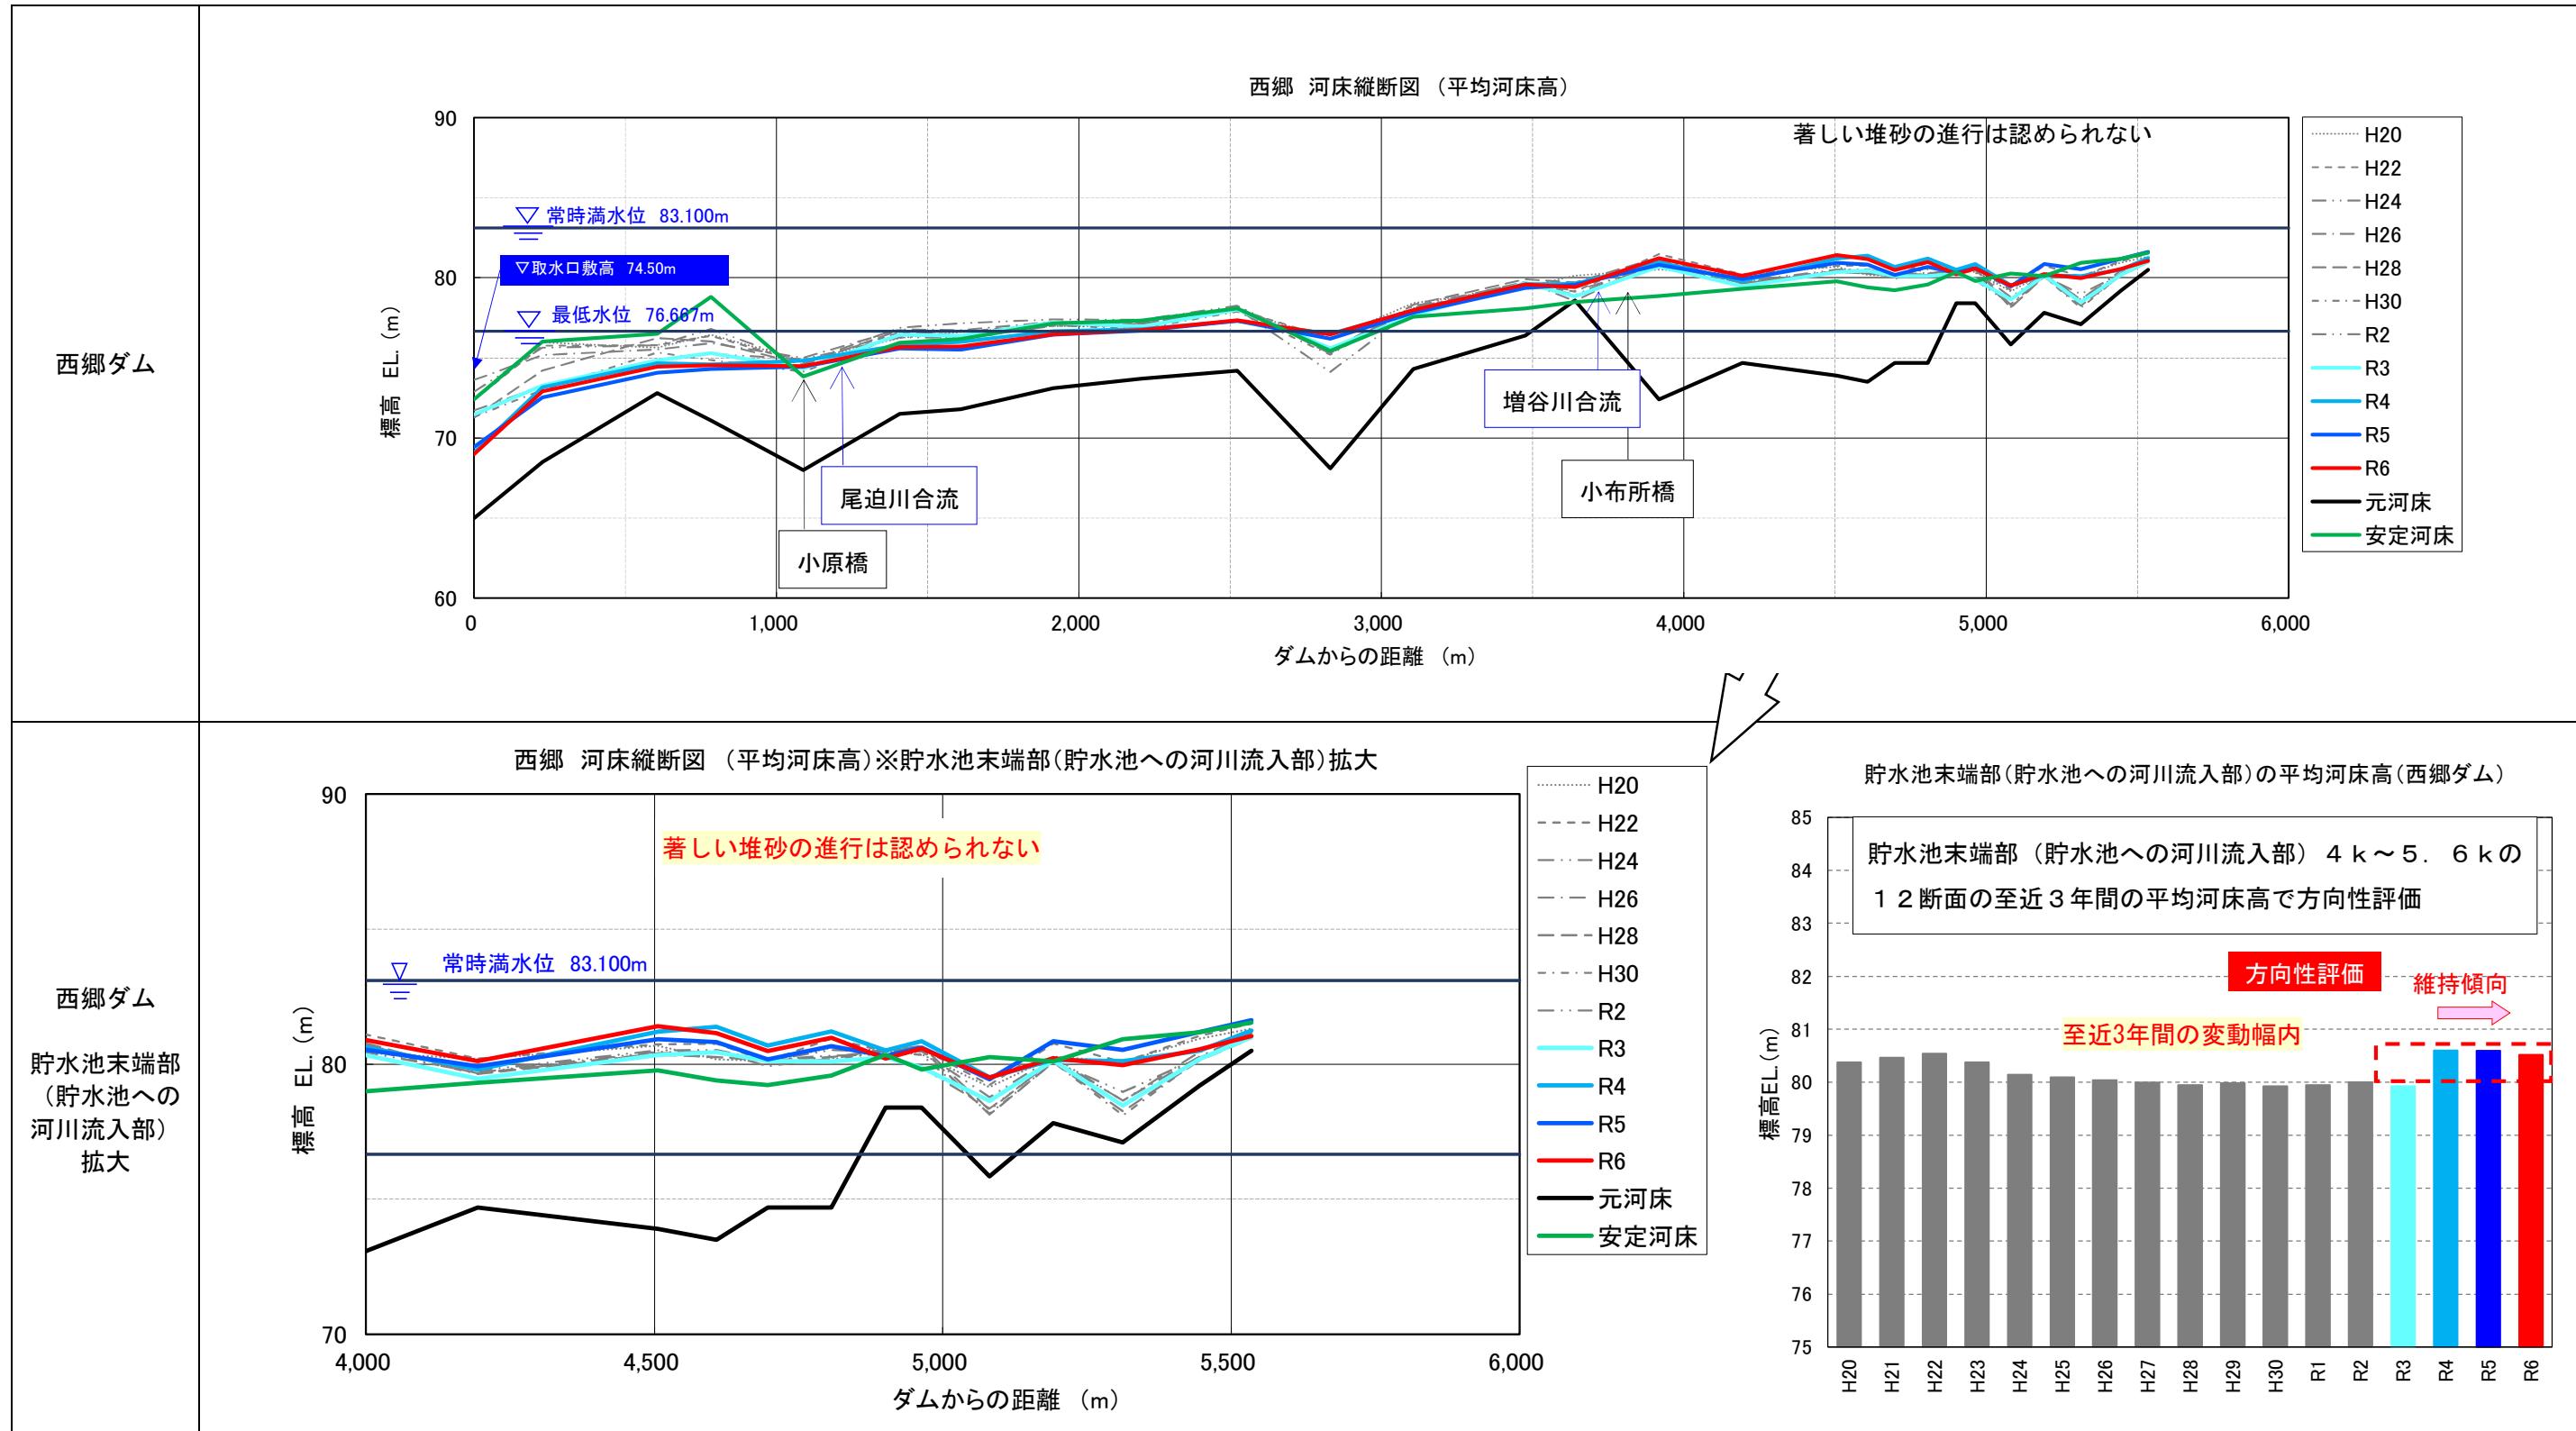
図9-8 ダム貯水池の堆砂形状（西郷ダム）

① 方向性：西郷ダム貯水池末端部（貯水池への河川流入部）の河床高は、至近3年間（令和3年度～令和5年度）の変動幅内にあることから「維持傾向」と評価される。【評価結果：B】

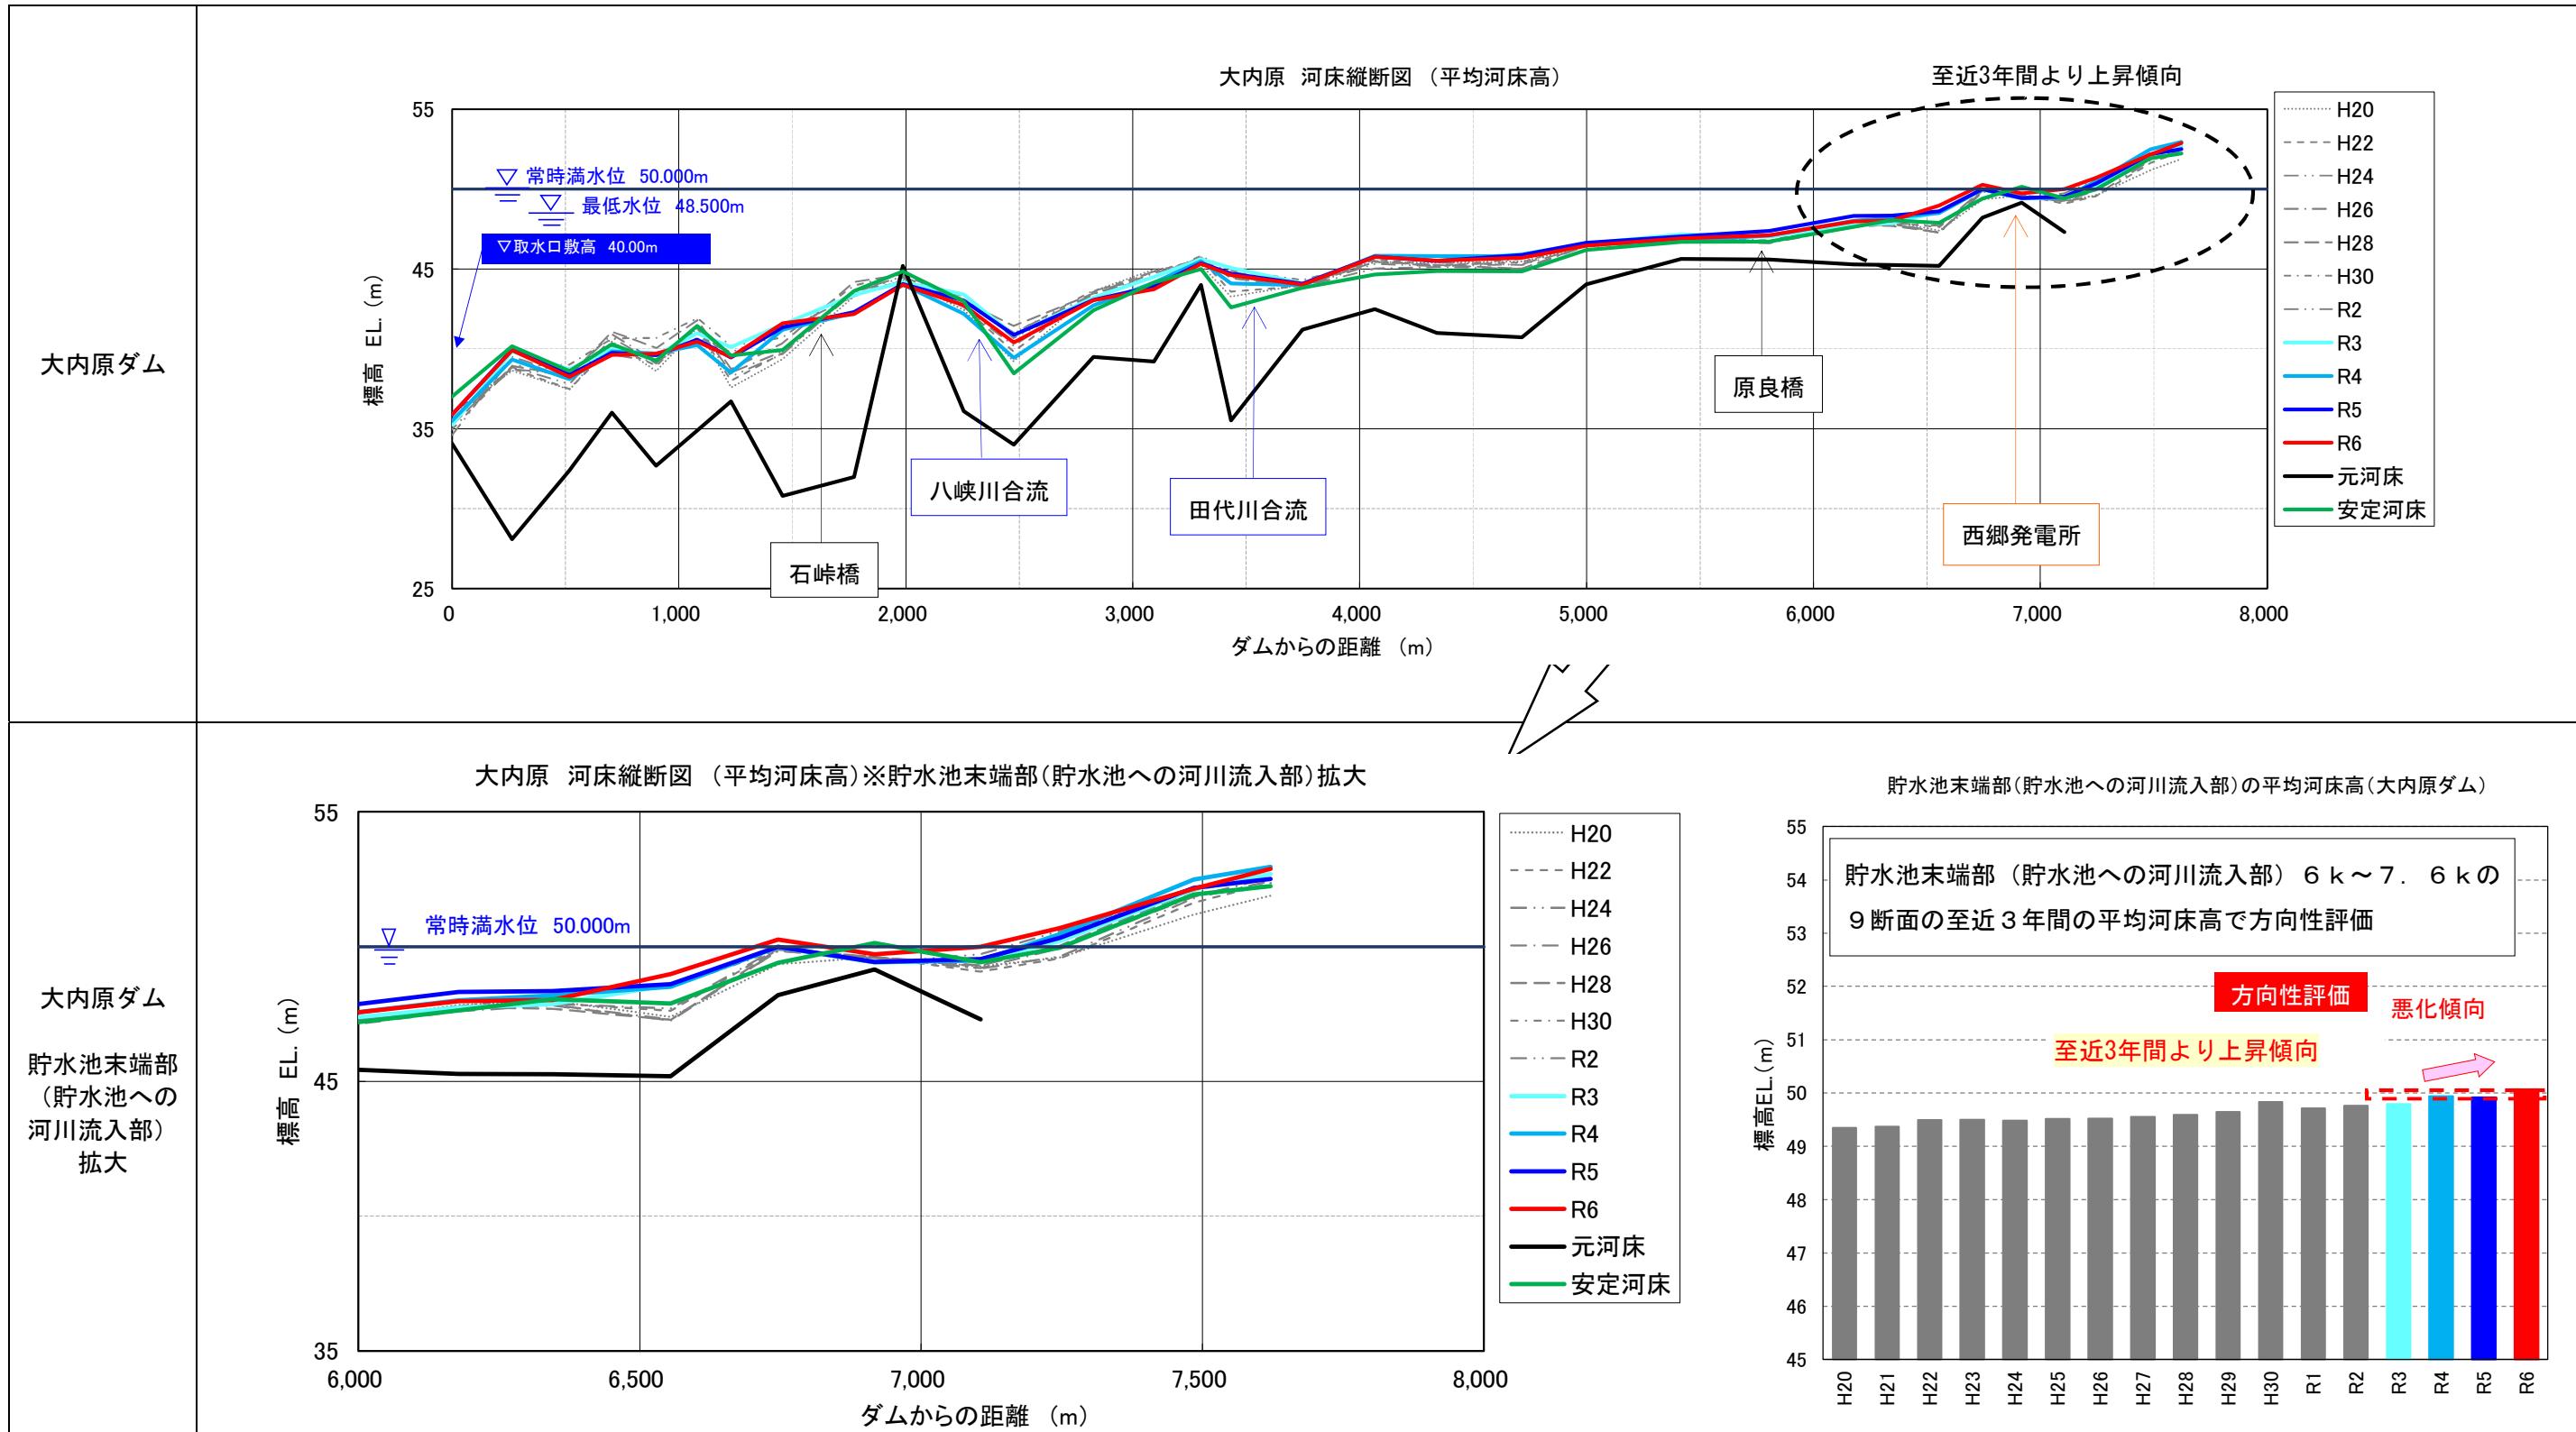
図9-9 ダム貯水池の堆砂形状（大内原ダム）

① 方向性：大内原ダム貯水池末端部（貯水池への河川流入部）の河床高は、至近3年間（令和3年度～令和5年度）と比較して上昇していることから「悪化傾向」と評価される。【評価結果：C】
