第14回 耳川水系総合土砂管理に関する評価・改善委員会

問題・課題評価資料【ダム領域】

令和7年7月28日

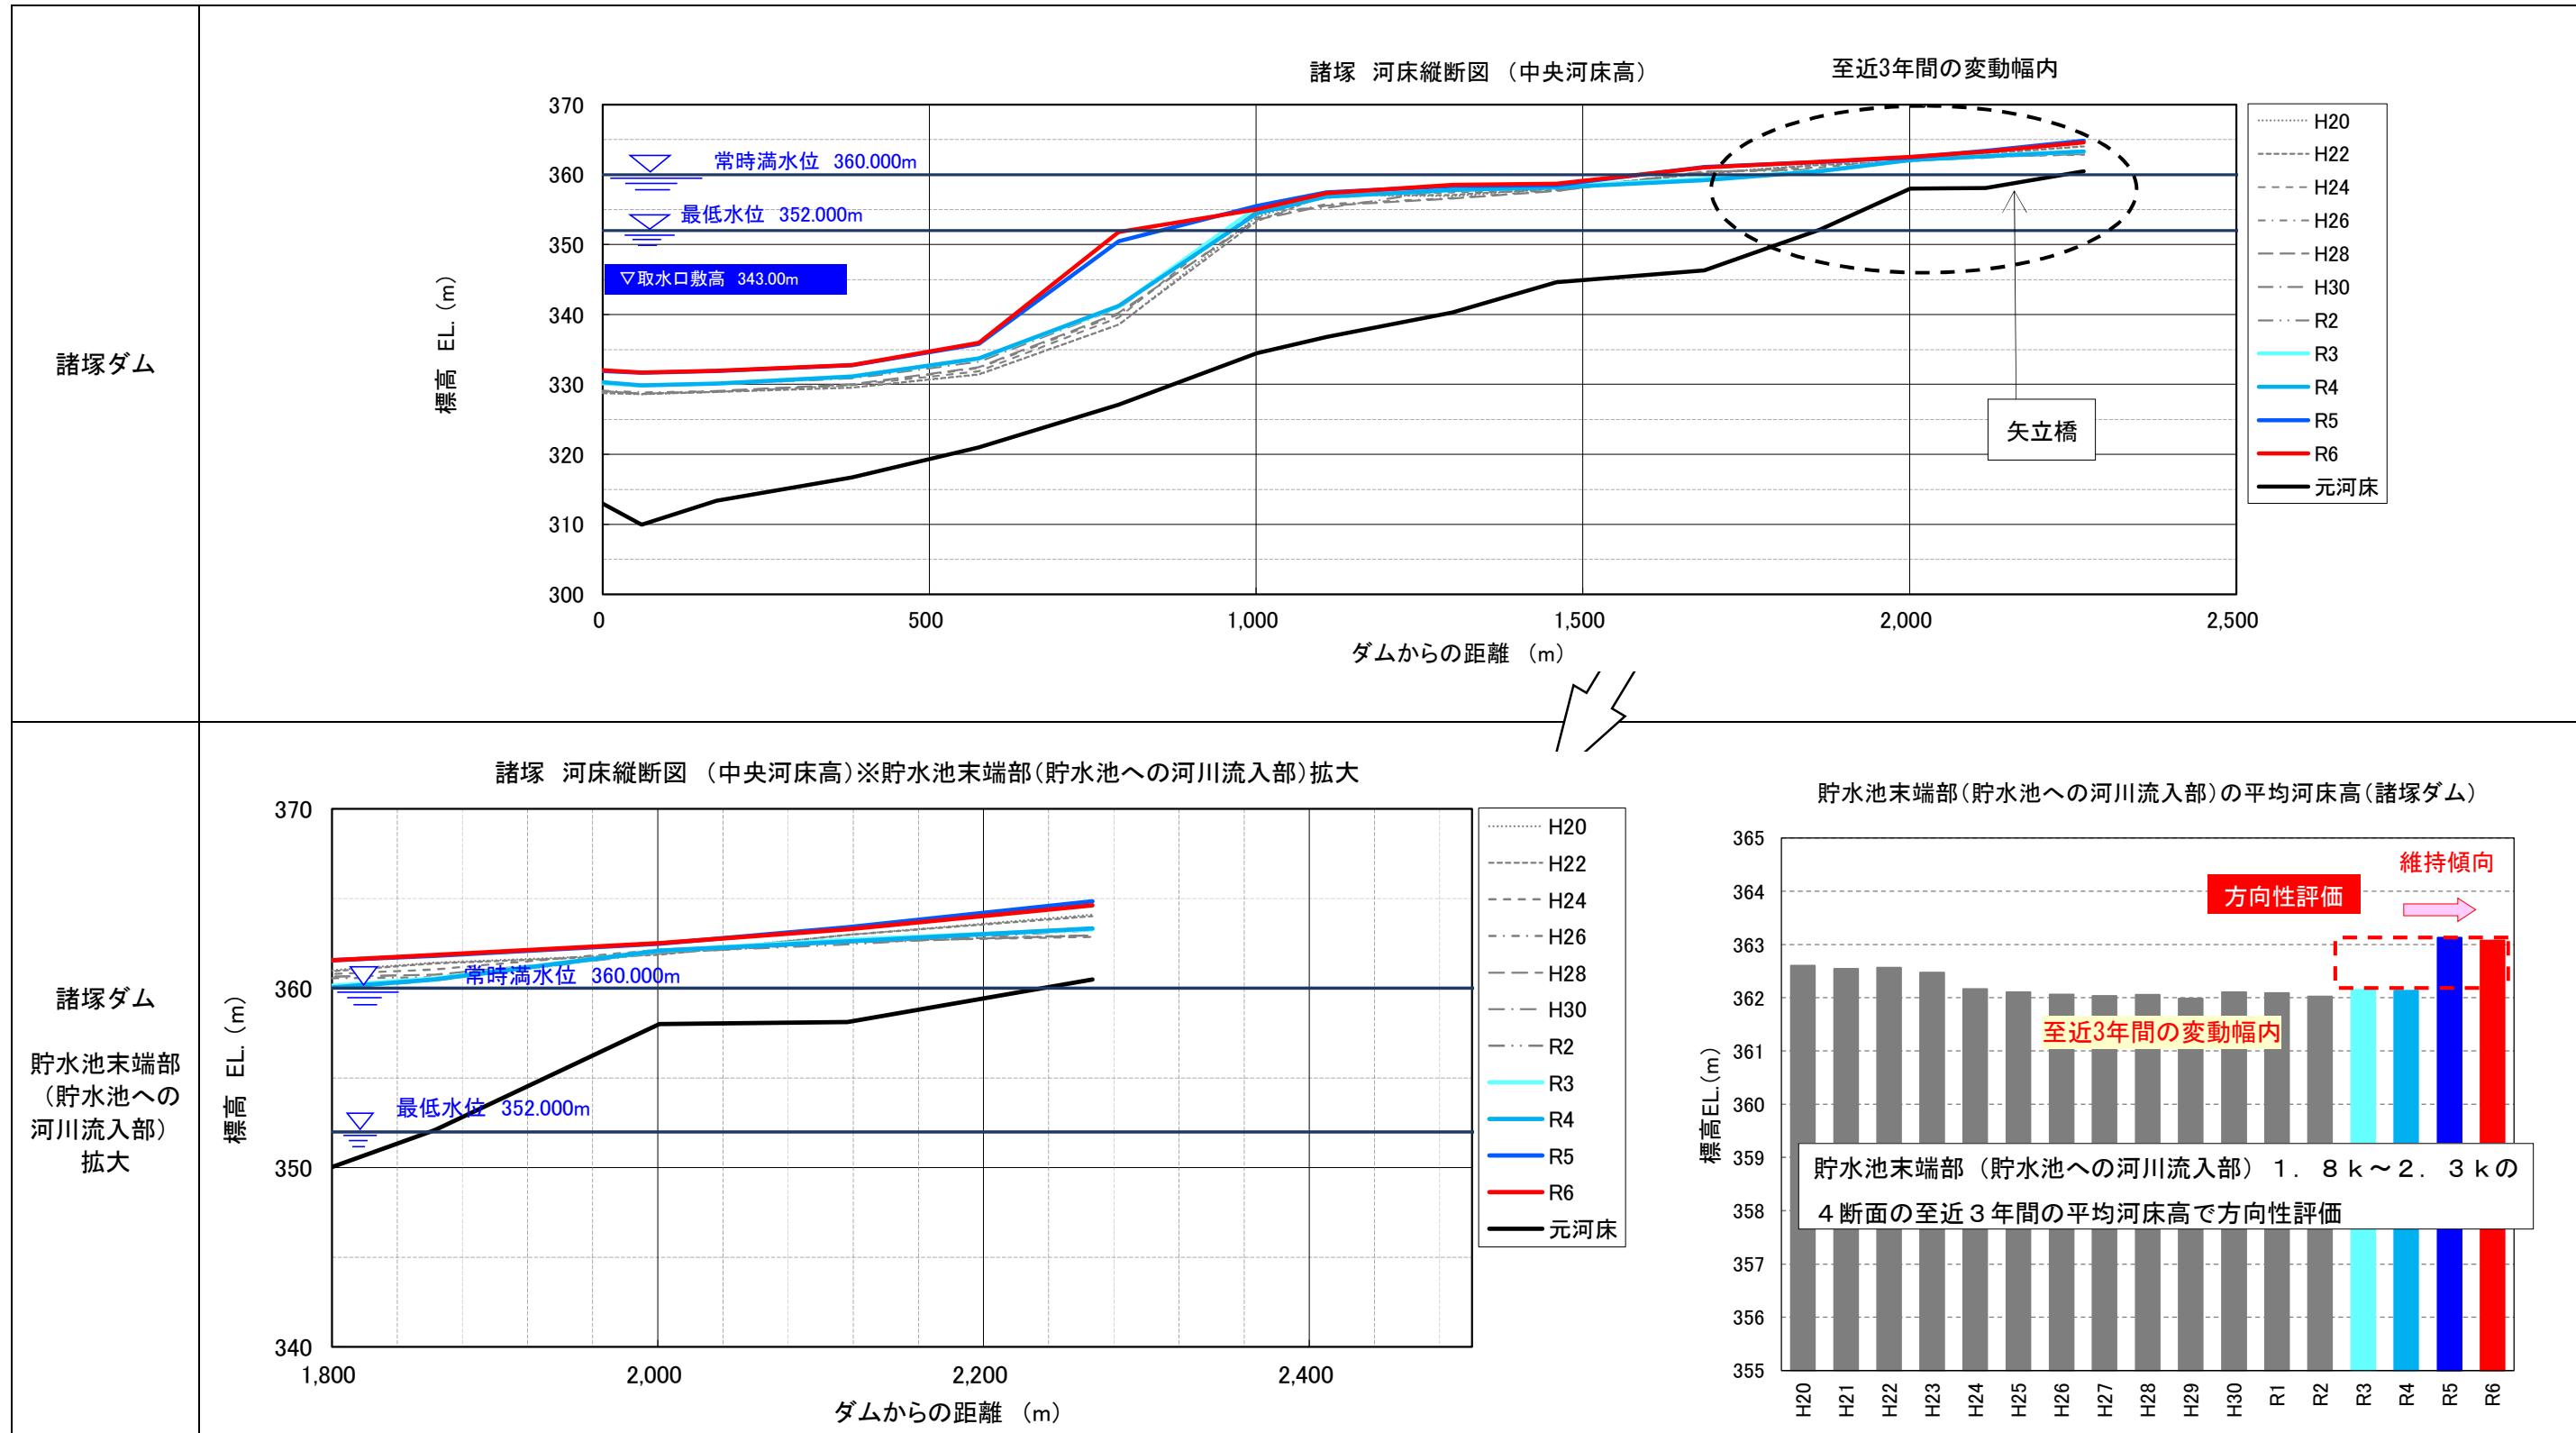
図9-10 ダム貯水池の堆砂形状（諸塚ダム）

① 方向性：諸塚ダム貯水池末端部（貯水池への河川流入部）の河床高は、至近3年間（令和3年度～令和5年度）の変動幅内にあることから「維持傾向」と評価される。【評価結果：B】

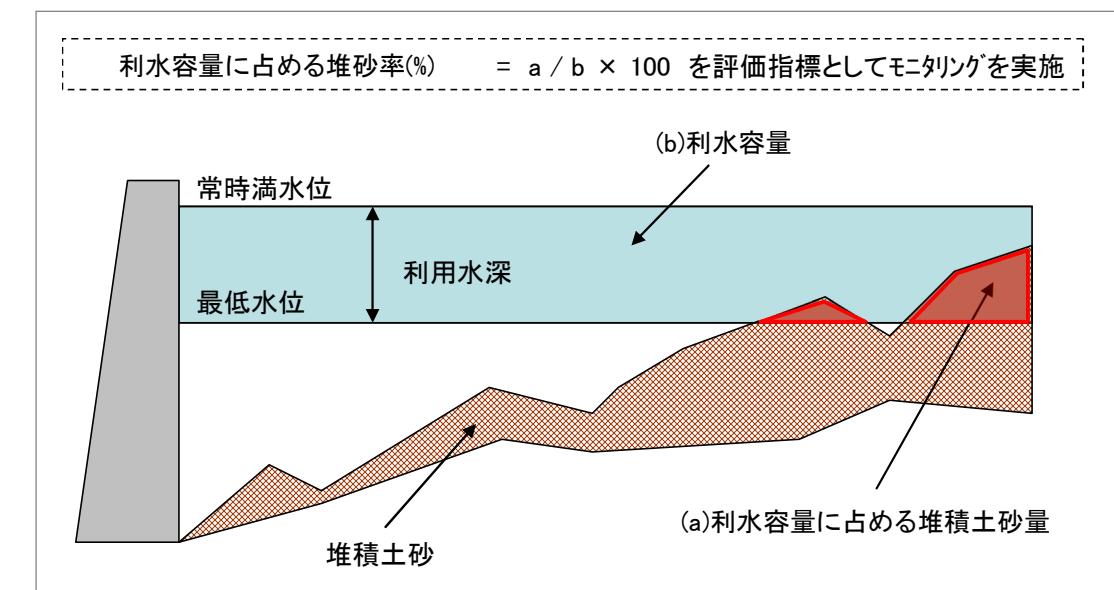
図10-1 利水容量に占める堆砂率のイメージ

マルチビーム方式による深浅測量(堆砂測量)を実施し、各ダム貯水池の利水容量に占める堆砂量(堆砂率)を把握する。

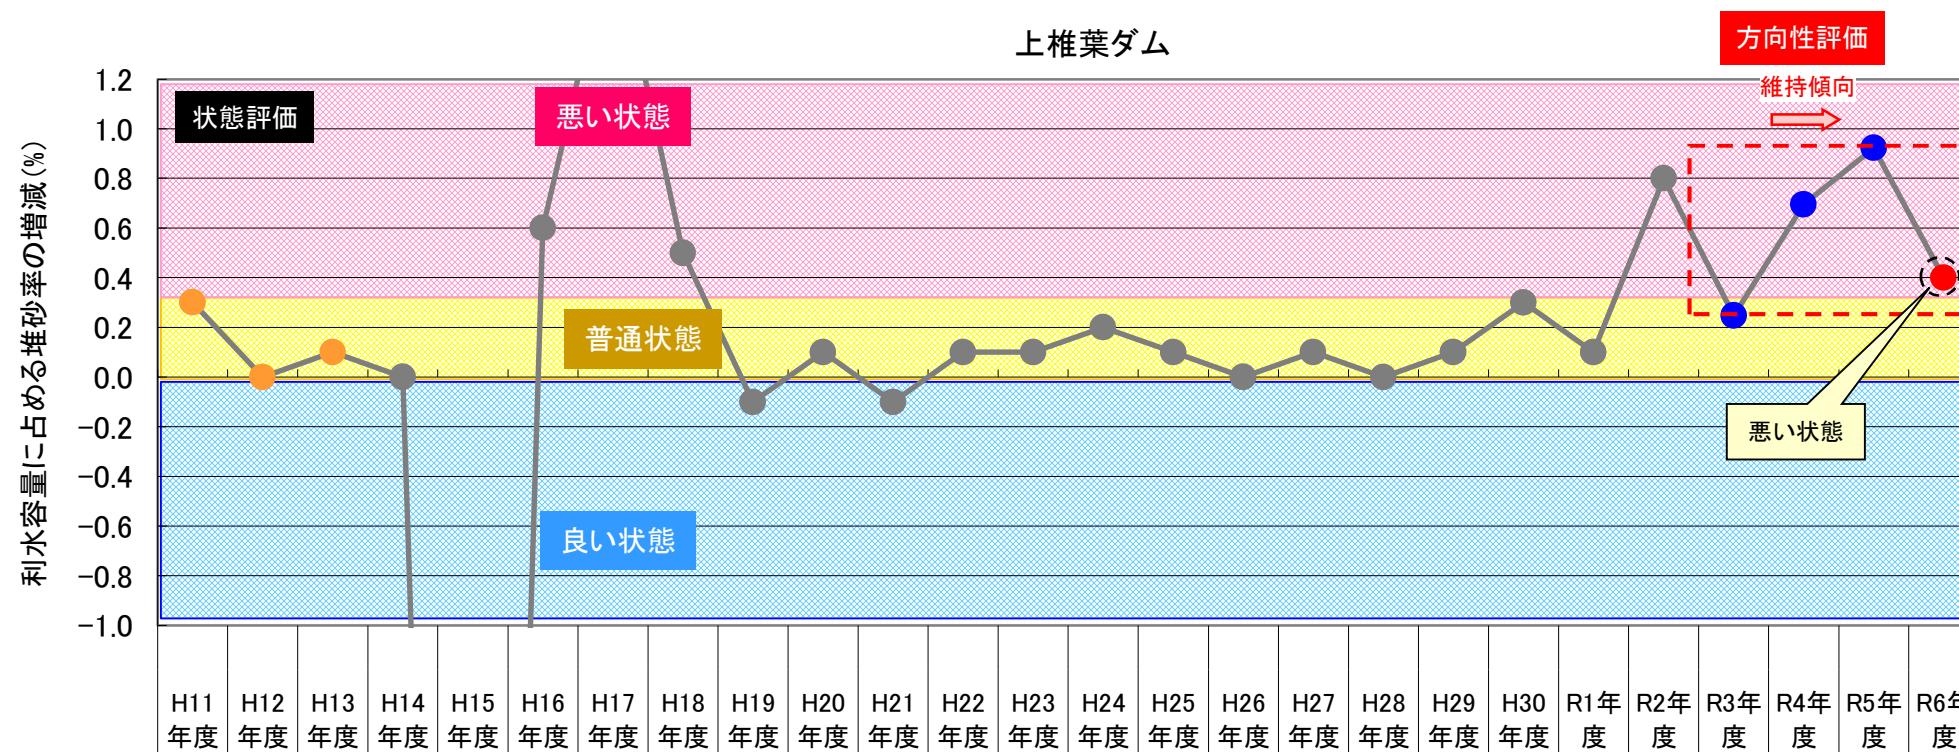
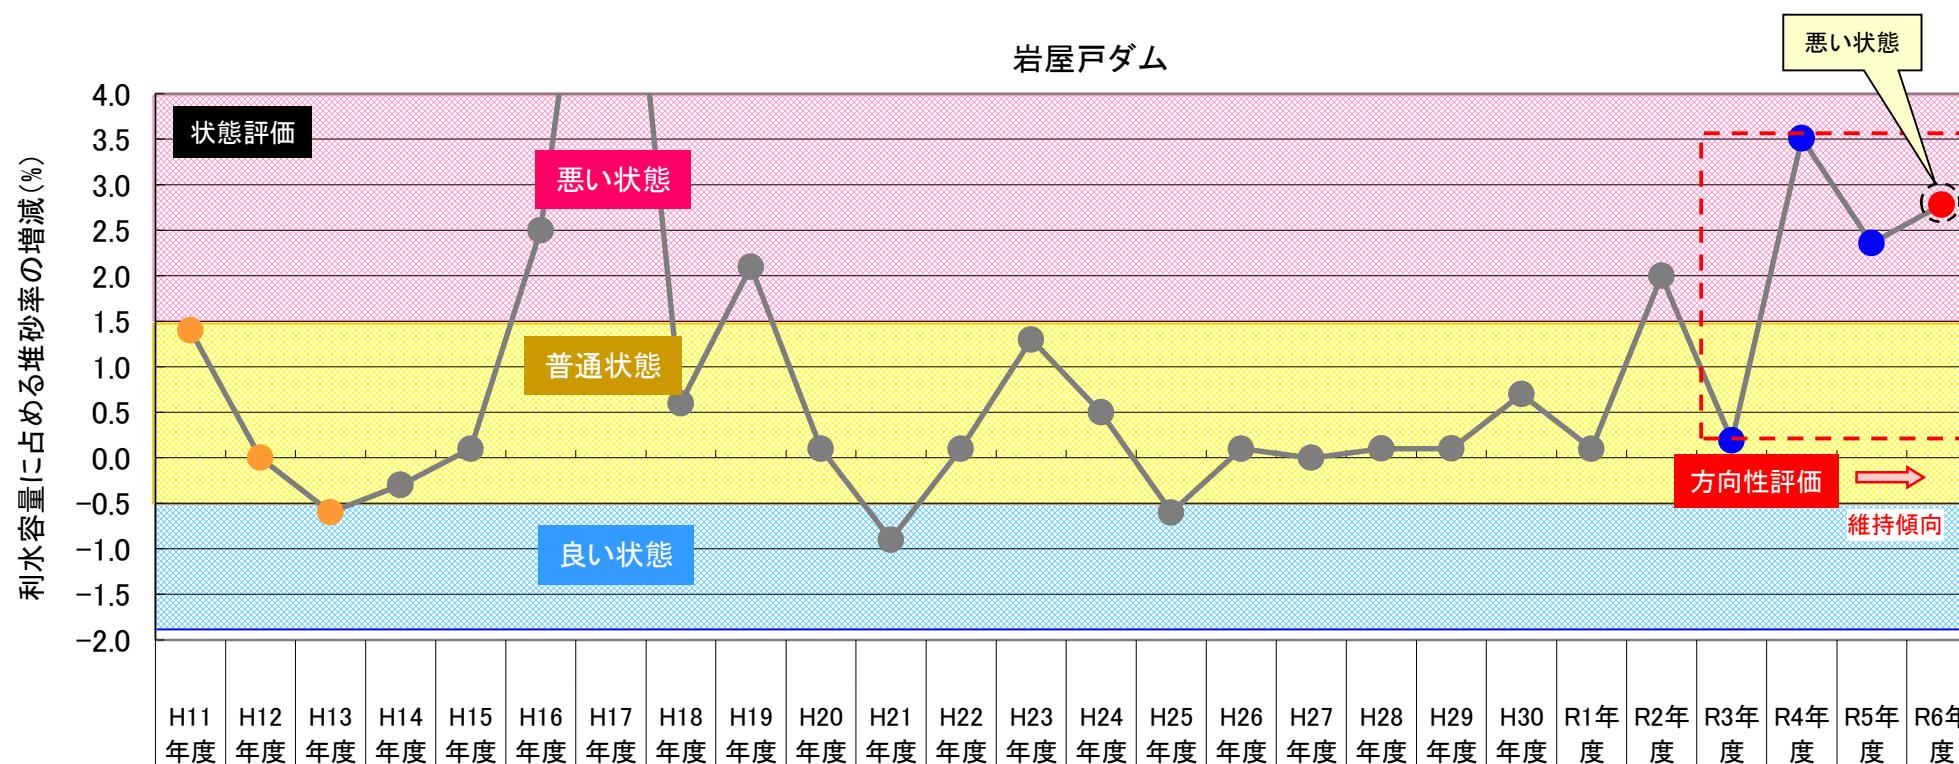
図10-2(1) 利水容量に占める堆砂率の増減の推移（上椎葉ダム、岩屋戸ダム）

- ① 方向性：上椎葉ダムの利水容量堆砂率の方向性は、至近3年間(令和3年度～令和5年度)の変動幅内にあることから「維持傾向」と評価される。【評価結果：B】
- ② 状態：上椎葉ダムの利水容量堆砂率の状態は、基準年(平成11～13年)の変動幅を上回ることから「悪い状態」と評価される。【評価結果：c】

- ① 方向性：岩屋戸ダムの利水容量堆砂率の方向性は、至近3年間(令和3年度～令和5年度)の変動幅内にあることから「維持傾向」と評価される。
【評価結果：B】
- ② 状態：岩屋戸ダムの利水容量堆砂率の状態は、基準年(平成11～13年)の変動幅を上回ることから「悪い状態」と評価される。【評価結果：c】

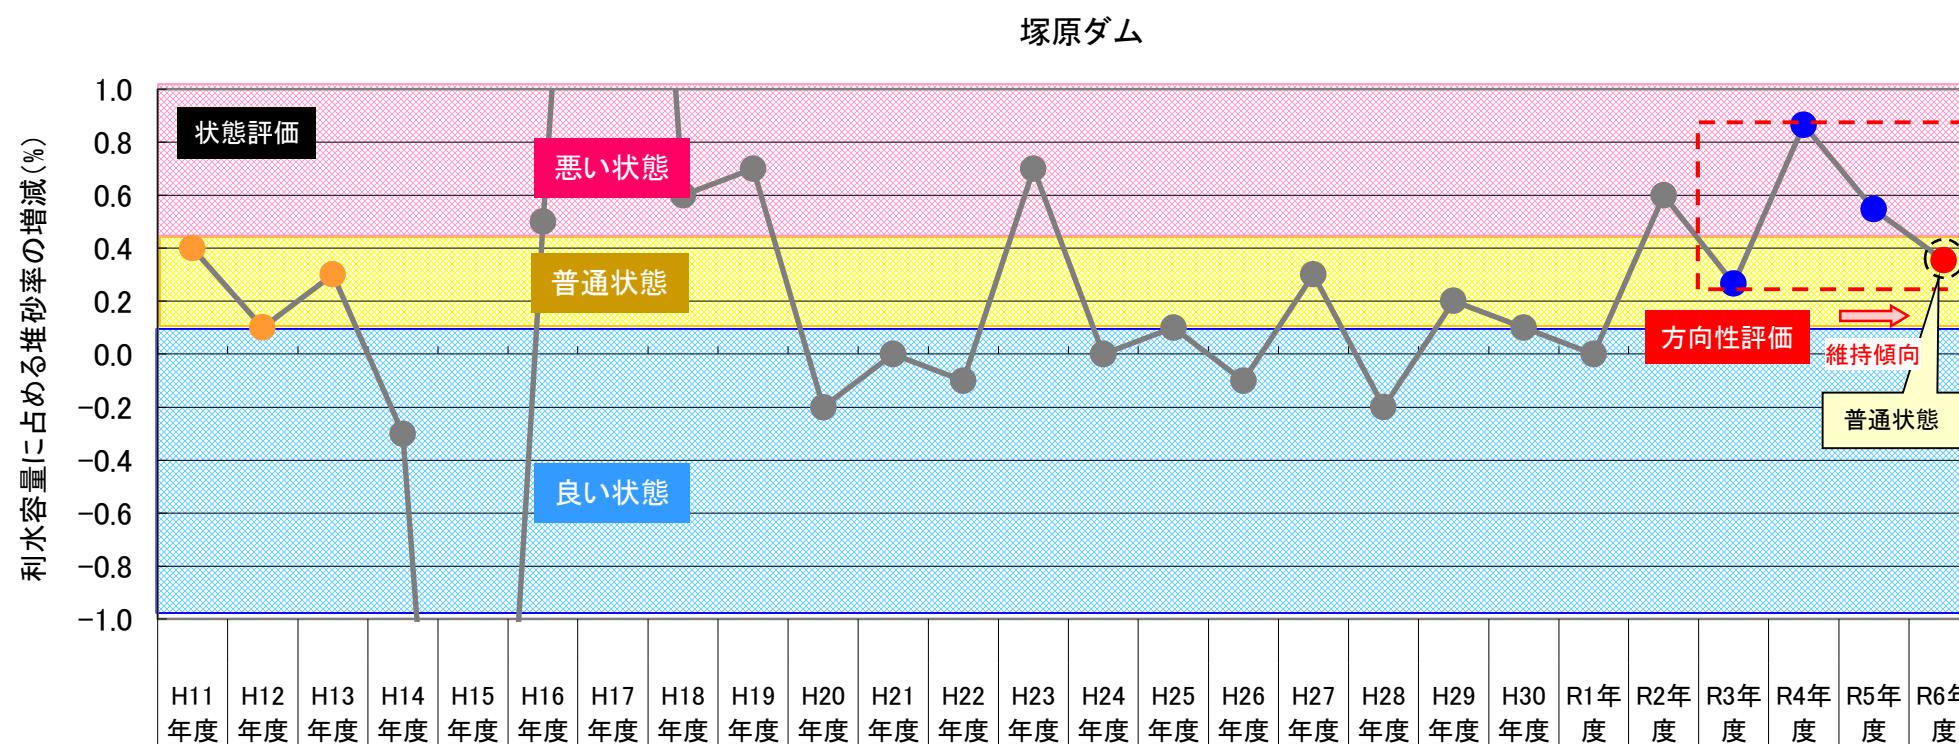
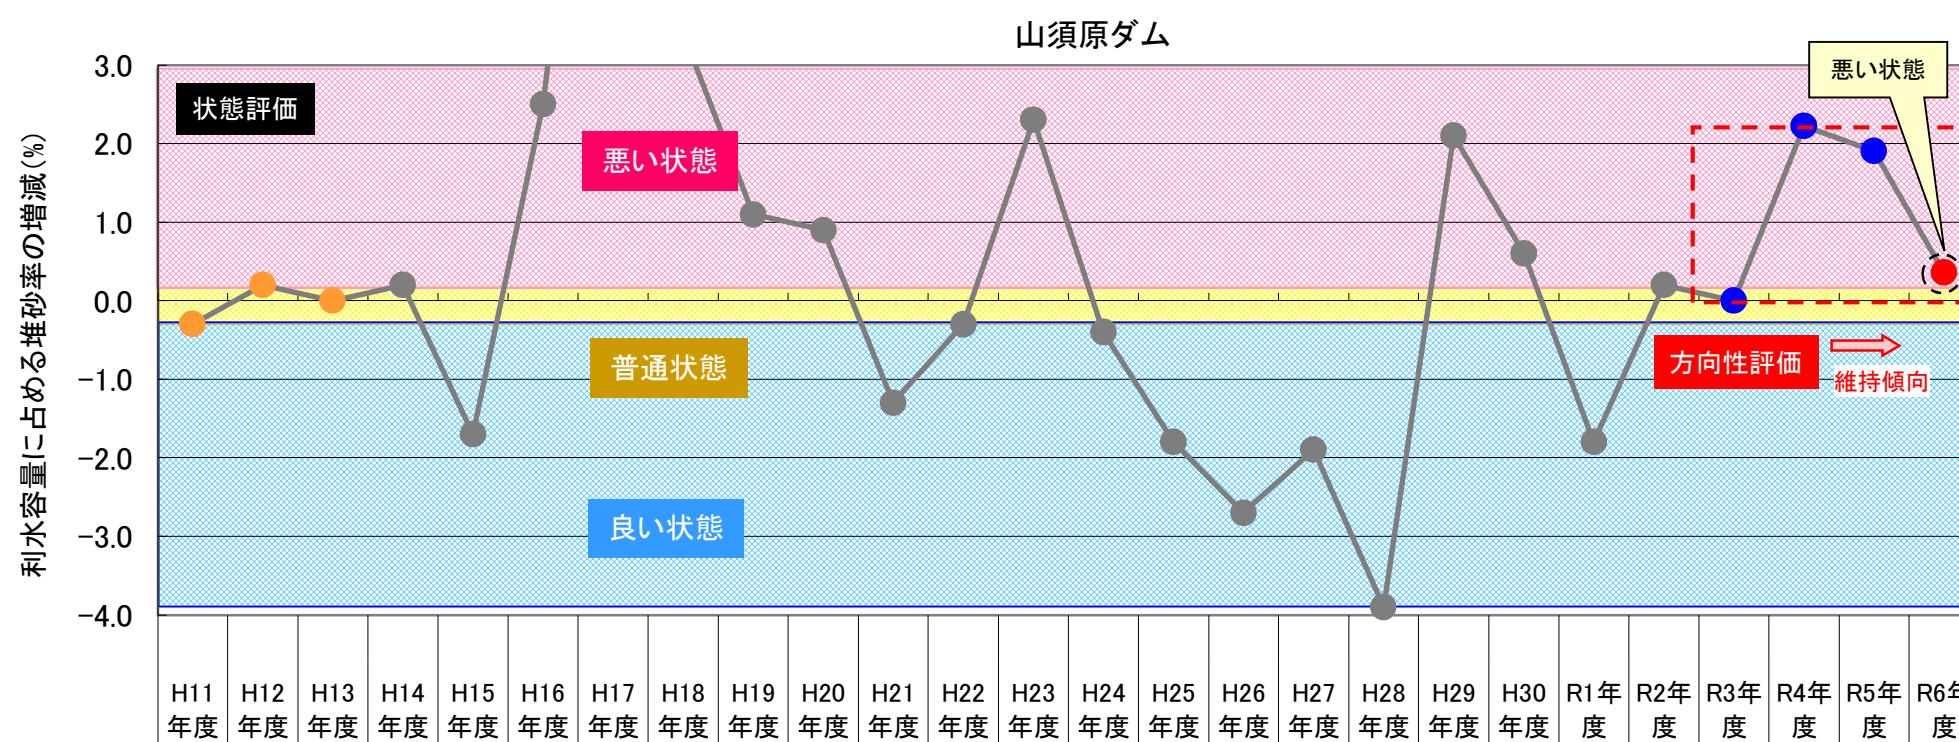
図10-2(2) 利水容量に占める堆砂率の増減の推移（塚原ダム、山須原ダム）

- 方向性：塚原ダムの利水容量堆砂率の方向性は、至近3年間（令和3年度～令和5年度）の変動幅内にあることから「維持傾向」と評価される。【評価結果：B】
- 状態：塚原ダムの利水容量堆砂率の状態は、基準年（平成11～13年）の変動幅内であることから「普通状態」と評価される。【評価結果：b】

- 方向性：山須原ダムの利水容量堆砂率の方向性は、至近3年間（令和3年度～令和5年度）の変動幅内にあることから「維持傾向」と評価される。【評価結果：B】
- 状態：山須原ダムの利水容量堆砂率の状態は、基準年（平成11～13年）の変動幅を上回ることから「悪い状態」と評価される。【評価結果：c】

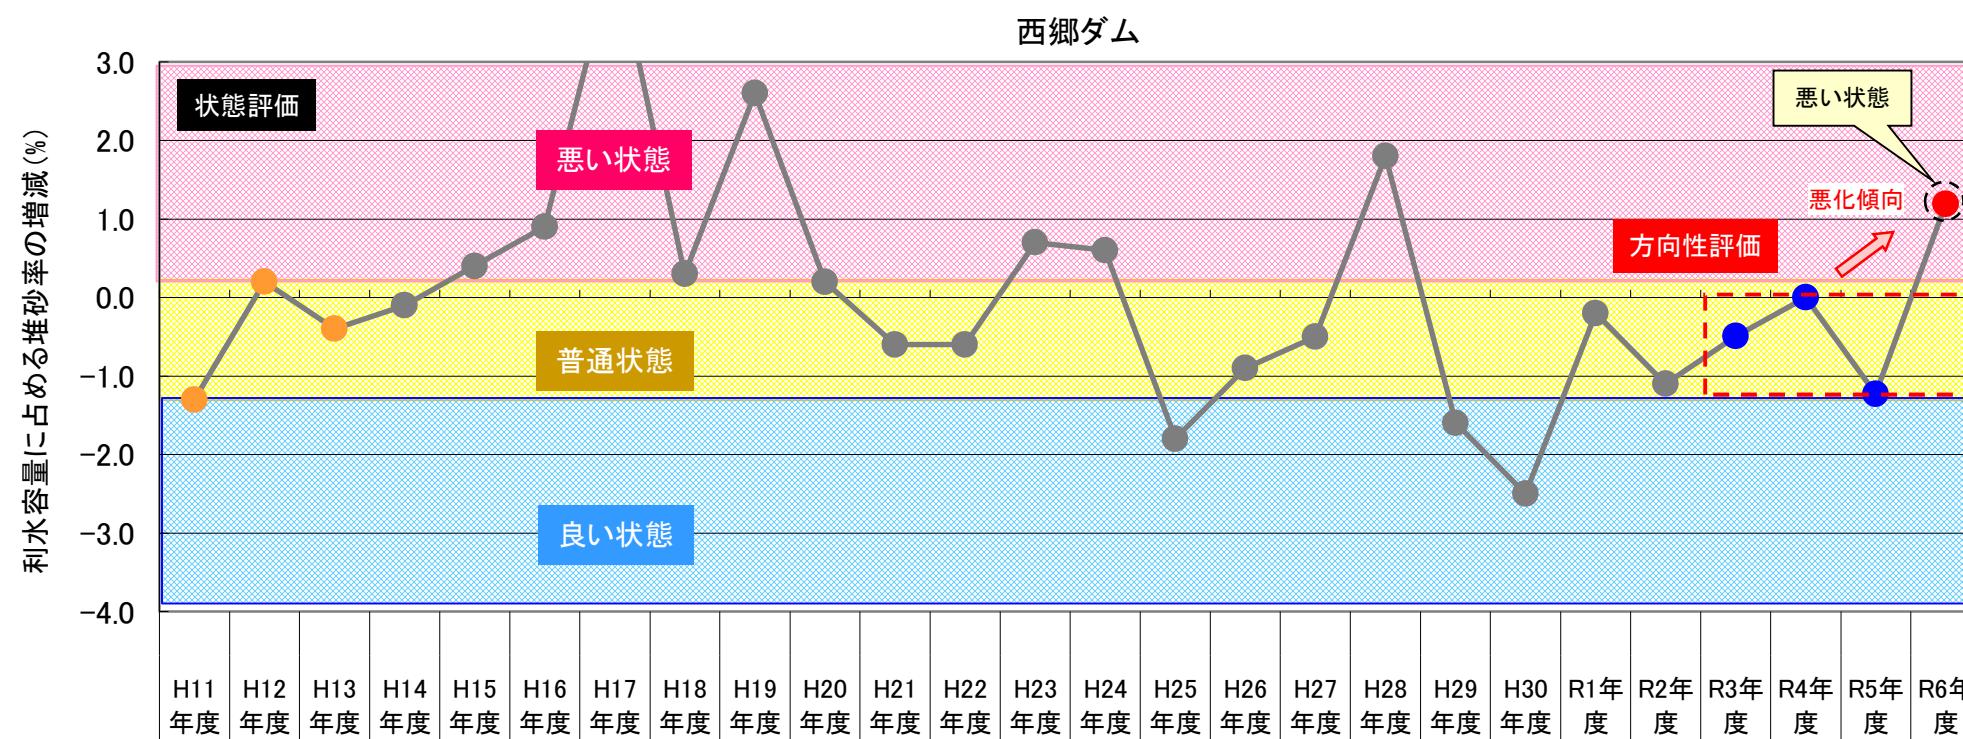
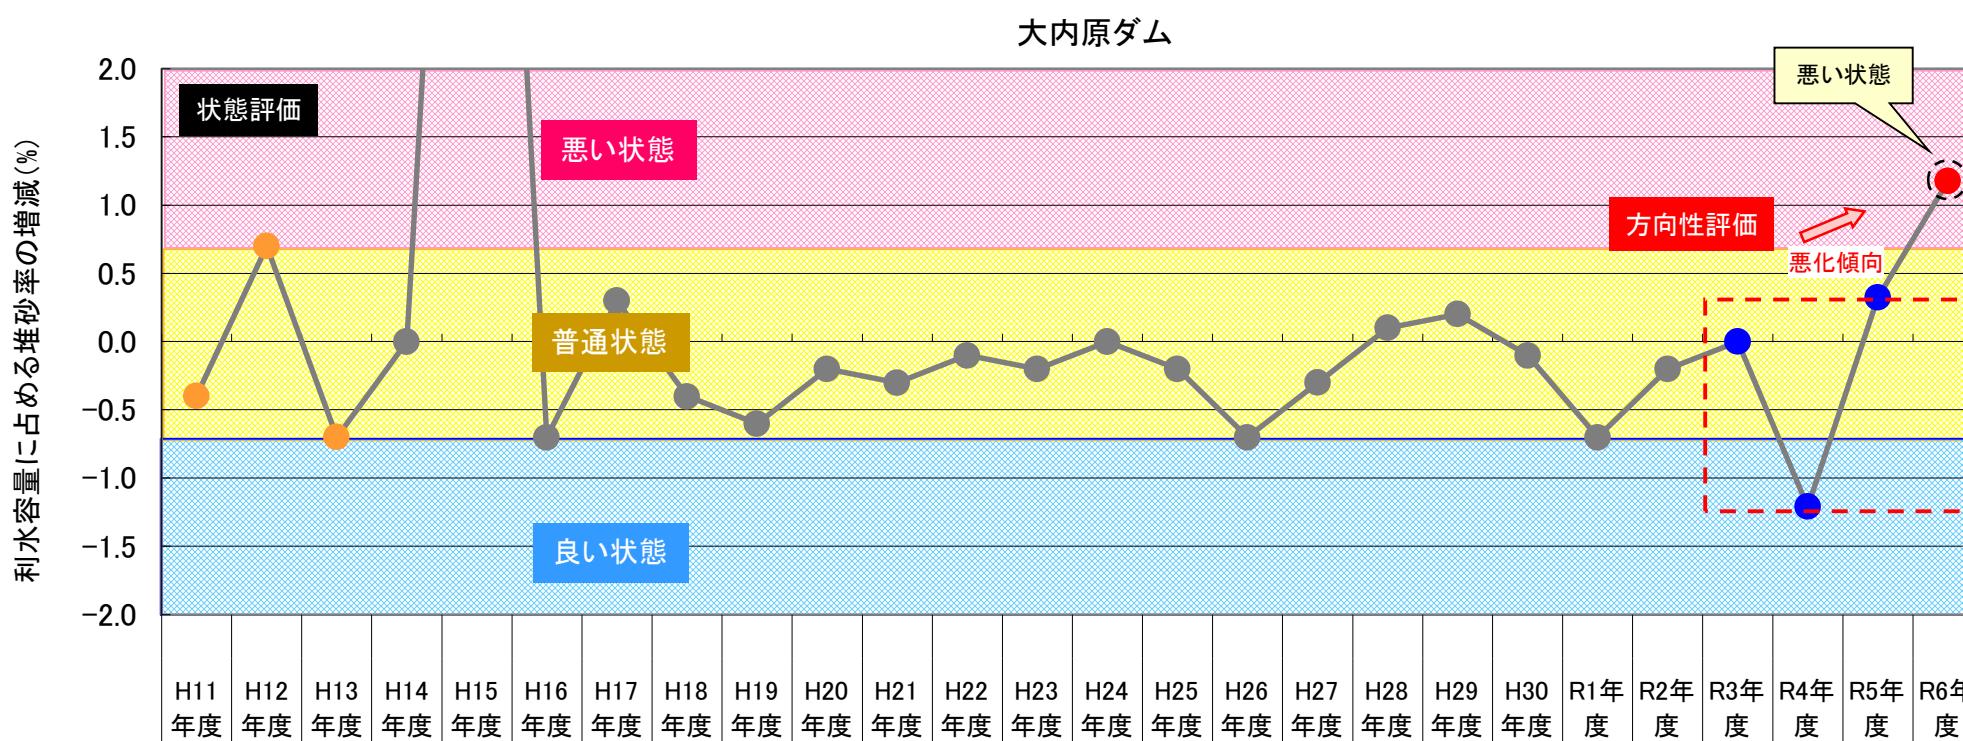
図10-2(3) 利水容量に占める堆砂率の増減の推移（西郷ダム、大内原ダム）

- ① 方向性：西郷ダムの利水容量堆砂率の方向性は、至近3年間（令和3年度～令和5年度）の変動幅を上回ることから「悪化傾向」と評価される。
【評価結果：C】
- ② 状態：西郷ダムの利水容量堆砂率の状態は、基準年（平成11～13年）の変動幅を上回ることから「悪い状態」と評価される。【評価結果：c】

- ① 方向性：大内原ダムの利水容量堆砂率の方向性は、至近3年間（令和3年度～令和5年度）の変動幅を上回ることから「悪化傾向」と評価される。【評価結果：C】
- ② 状態：大内原ダムの利水容量堆砂率の状態は、基準年（平成11～13年）の変動幅を上回ることから「悪い状態」と評価される。【評価結果：c】

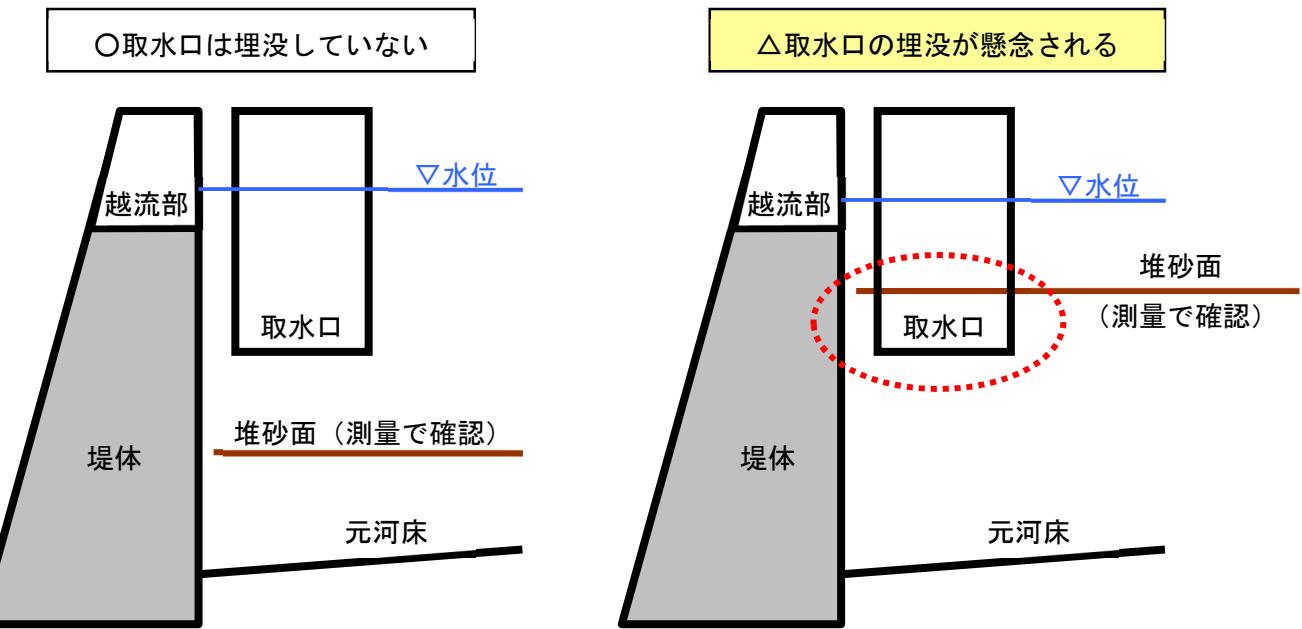
図11-1 堆砂形状と取水口高さの比較による取水機能評価イメージ

ダム堆砂形状から、堤体付近の堆砂面(貯水池中央部の河床高)と取水口の敷高の比較を行ない、取水機能の状況を把握する。

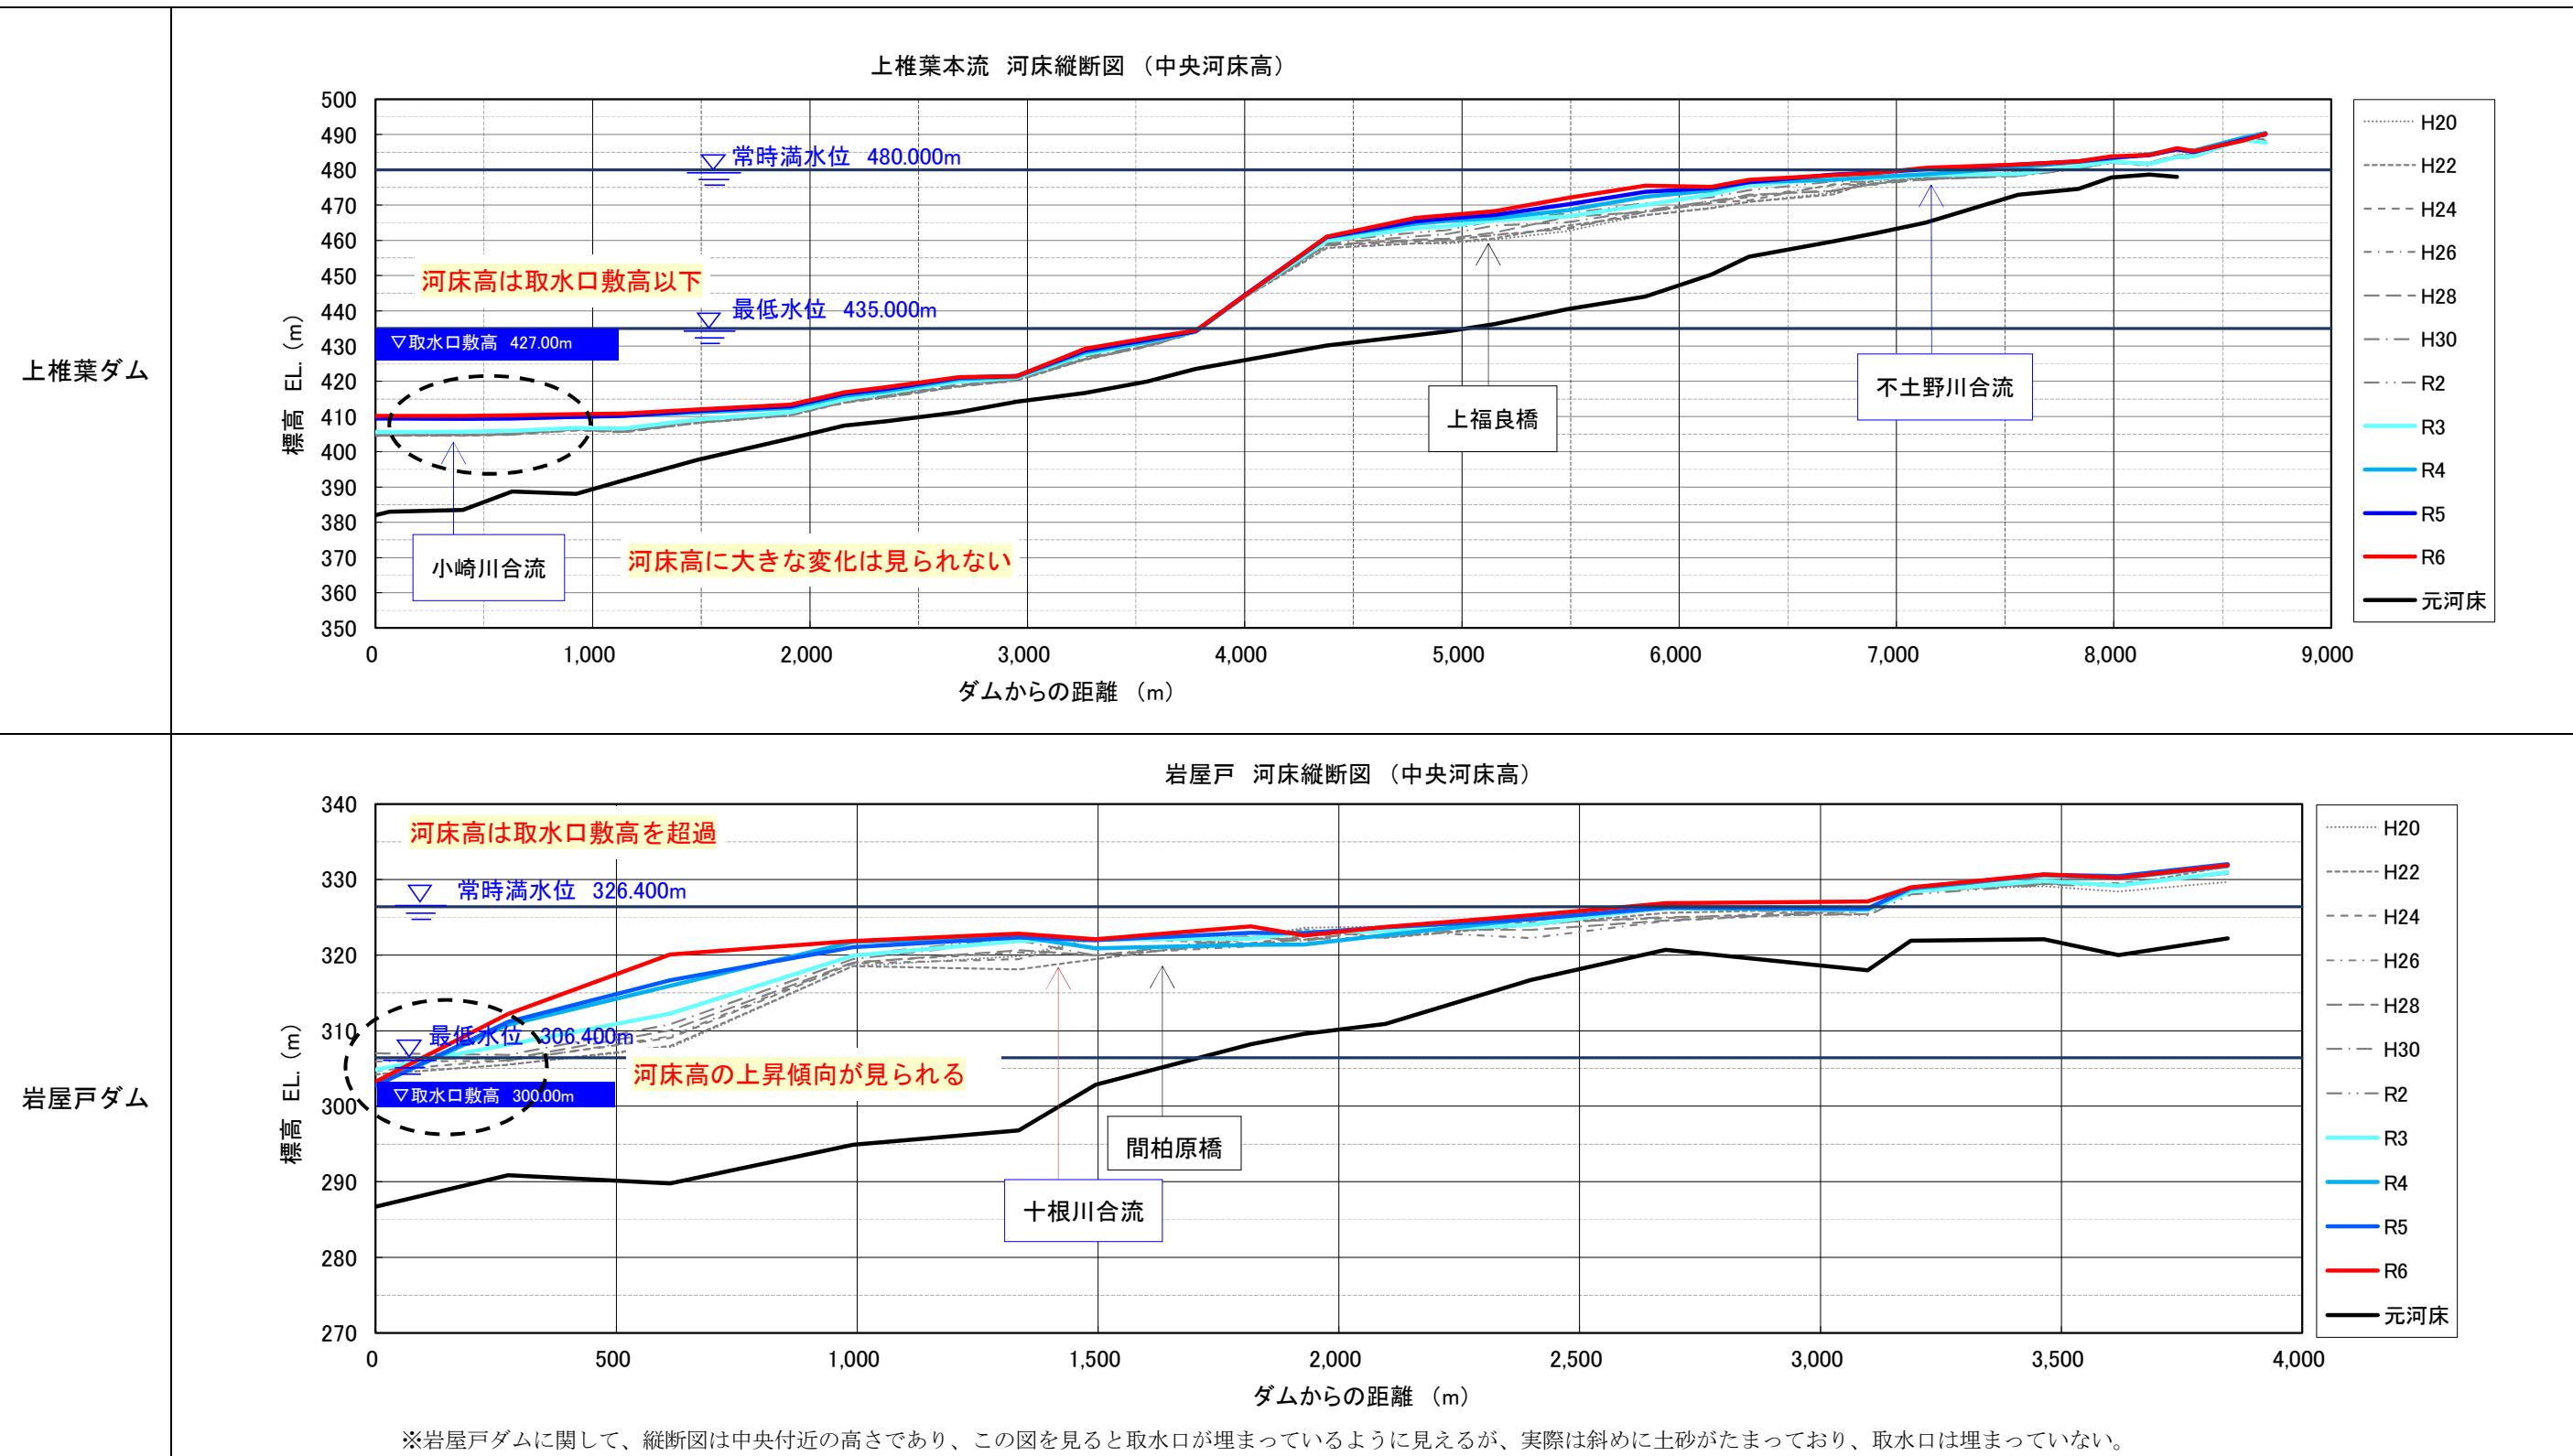
図11-2(1) ダム貯水池の堆砂形状（取水口の敷高と堆砂面の関係）

- ① 方向性：上椎葉ダム取水口付近の河床高は、至近3年間（令和3年度～令和5年度）と比較して同程度であることから「維持傾向」と評価される。【評価結果：B】
- ② 状 態：上椎葉ダム取水口付近の河床高は、取水口敷高以下であることから「良い状態」と評価される。【評価結果：a】

- ① 方向性：岩屋戸ダム取水口付近の河床高は、至近3年間（令和3年度～令和5年度）と比較して河床高が上昇していることから「悪化傾向」と評価される。【評価結果：C】
- ② 状 態：岩屋戸ダム取水口付近の河床高は、取水口敷高を超過していることから「悪い状態」と評価される。【評価結果：c】

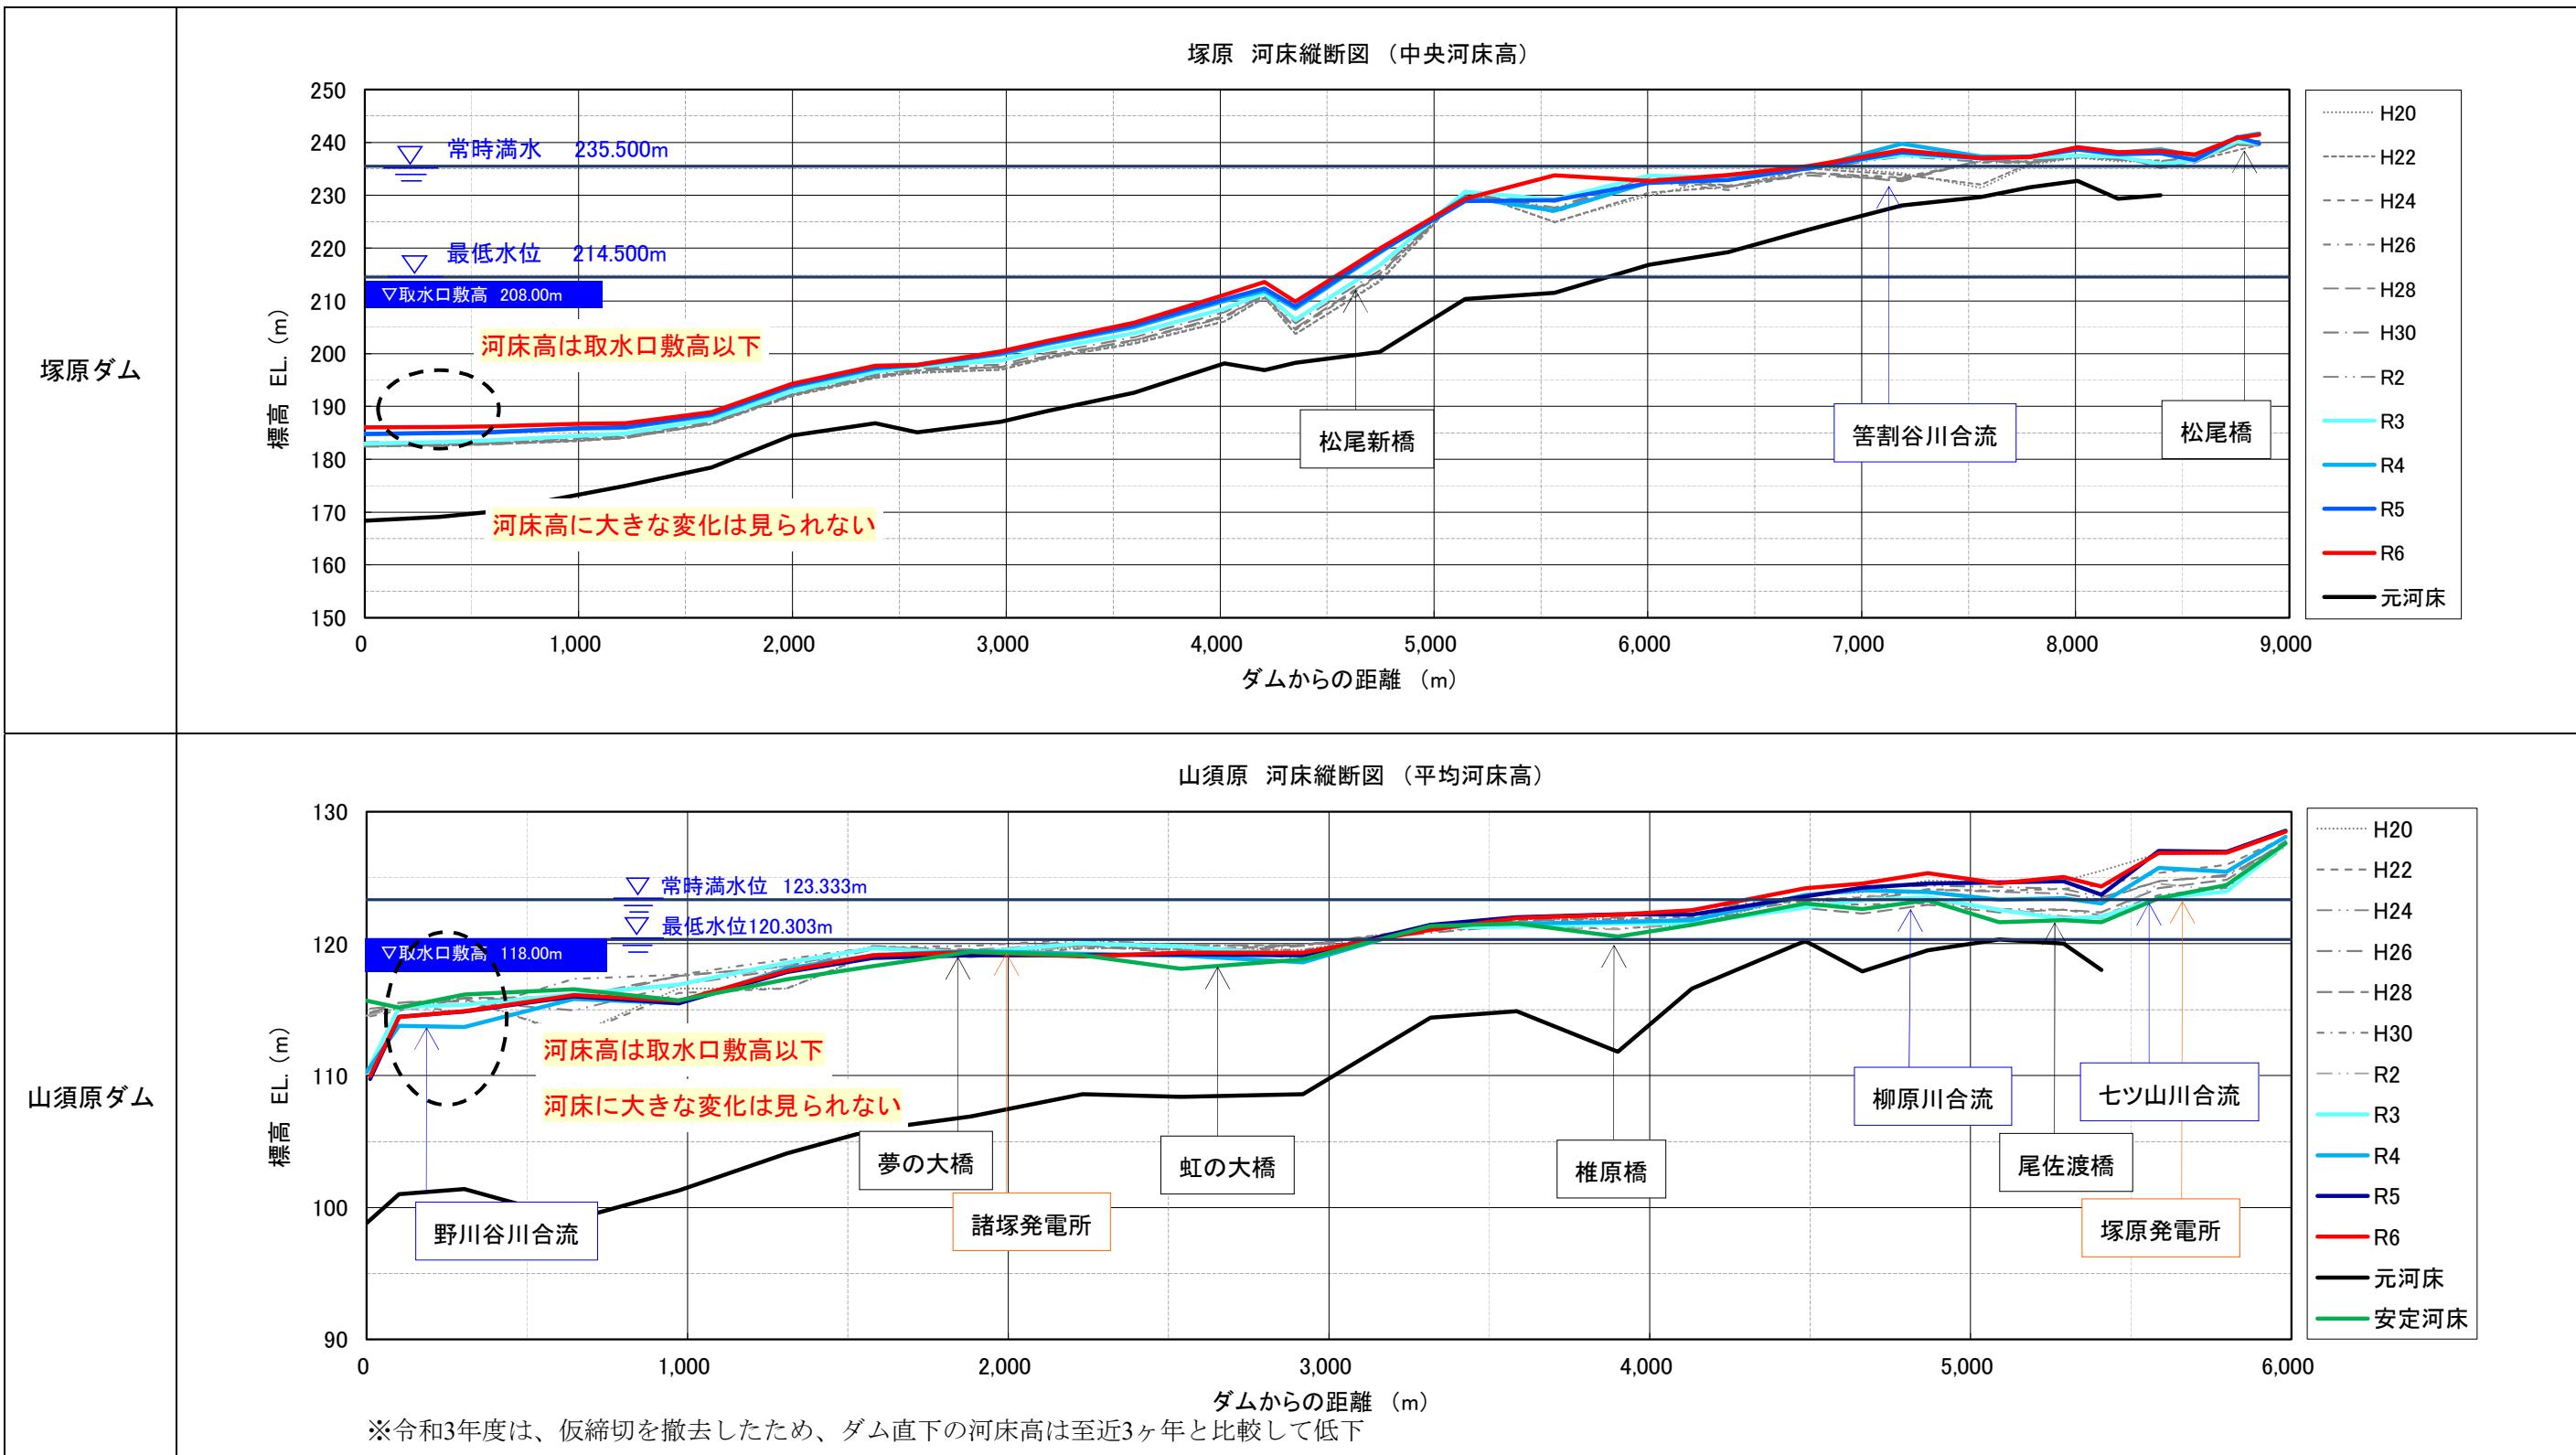
図11-2(2) ダム貯水池の堆砂形状（取水口の敷高と堆砂面の関係）

- ① 方向性：塚原ダム取水口付近の河床高は、至近3年間（令和3年度～令和5年度）と比較して同程度であることから「維持傾向」と評価される。【評価結果：B】
- ② 状 態：塚原ダム取水口付近の河床高は、取水口敷高以下であることから「良い状態」と評価される。【評価結果：a】

- ① 方向性：山須原ダム取水口付近の河床高は、至近3年間（令和3年度～令和5年度）と比較して同程度であることから「維持傾向」と評価される。【評価結果：B】
- ② 状 態：山須原ダム取水口付近の河床高は、取水口敷高以下であることから「良い状態」と評価される。【評価結果：a】
