第14回 耳川水系総合土砂管理に関する評価・改善委員会

問題・課題評価資料【ダム領域】

令和7年7月28日

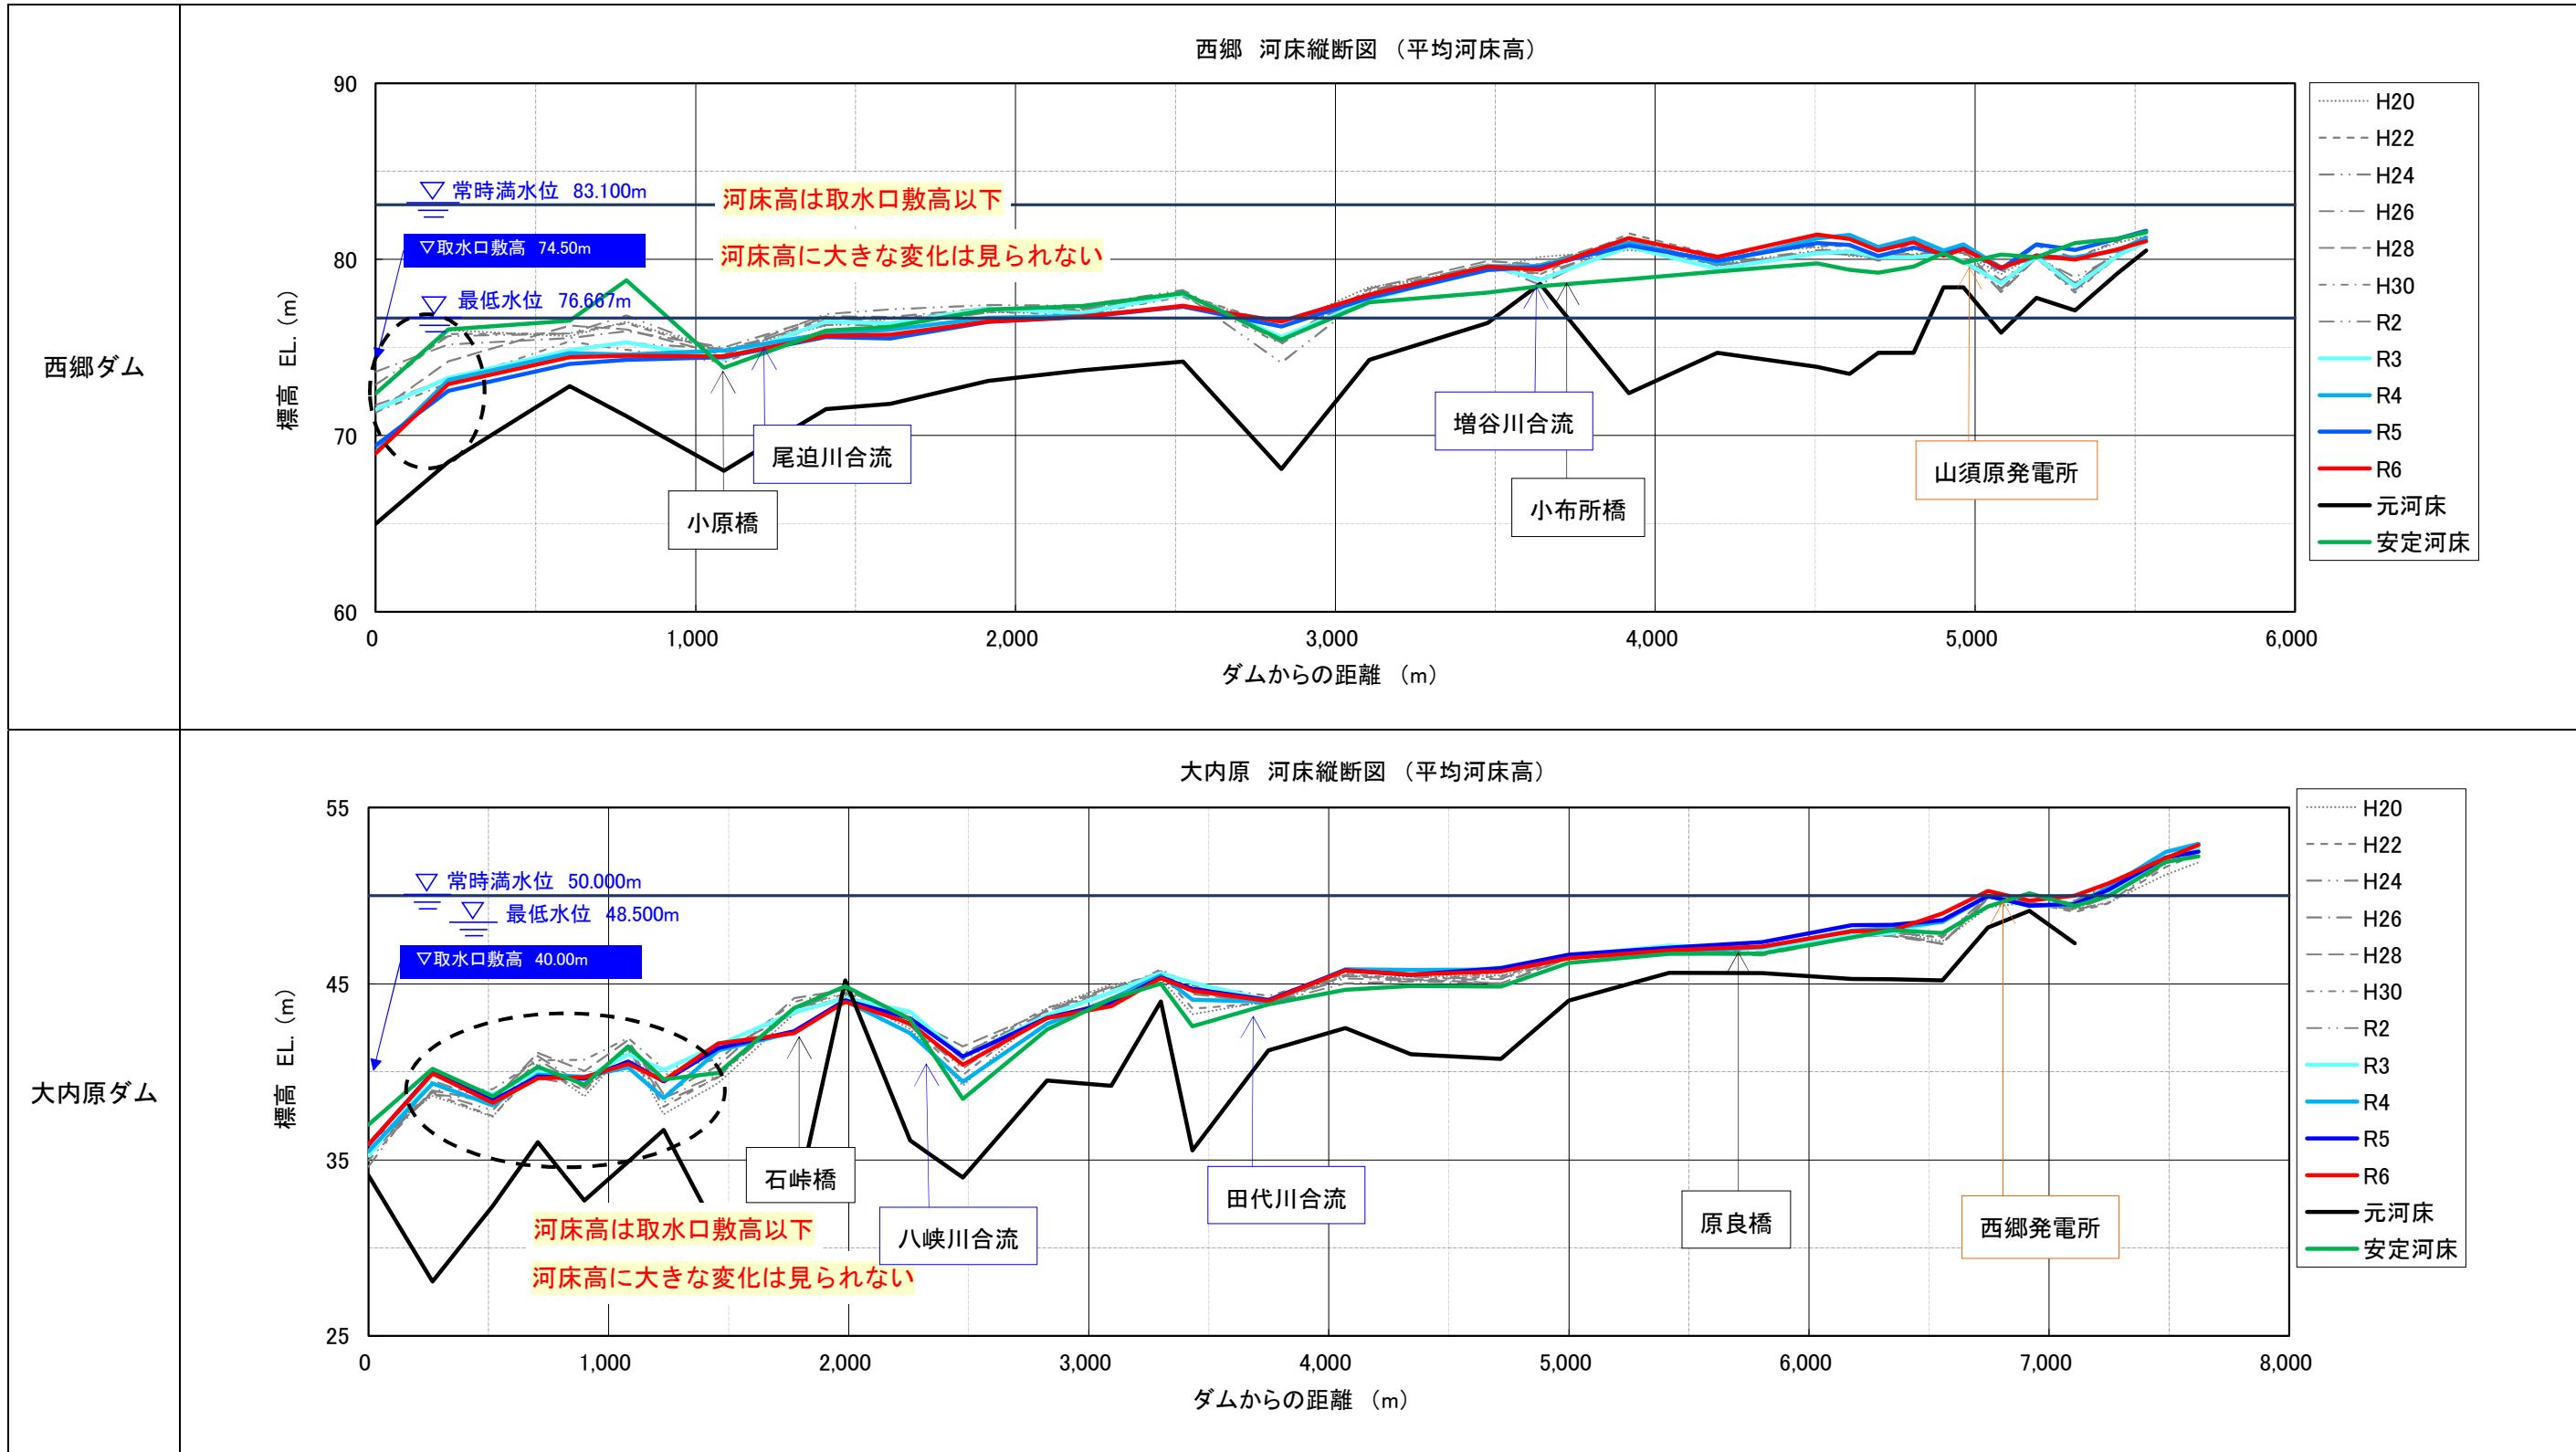
図11-2(3) ダム貯水池の堆砂形状（取水口の敷高と堆砂面の関係）

- ① 方向性：西郷ダム取水口付近の河床高は、至近3年間（令和3年度～令和5年度）と比較して同程度であることから「維持傾向」と評価される。【評価結果：B】
- ② 状 態：西郷ダム取水口付近の河床高は、取水口敷高以下であることから「良い状態」と評価される。【評価結果：a】

- ① 方向性：大内原ダム取水口付近の河床高は、至近3年間（令和3年度～令和5年度）と比較して同程度であることから「維持傾向」と評価される。【評価結果：B】
- ② 状 態：大内原ダム取水口付近の河床高は、取水口敷高以下であることから「良い状態」と評価される。【評価結果：a】

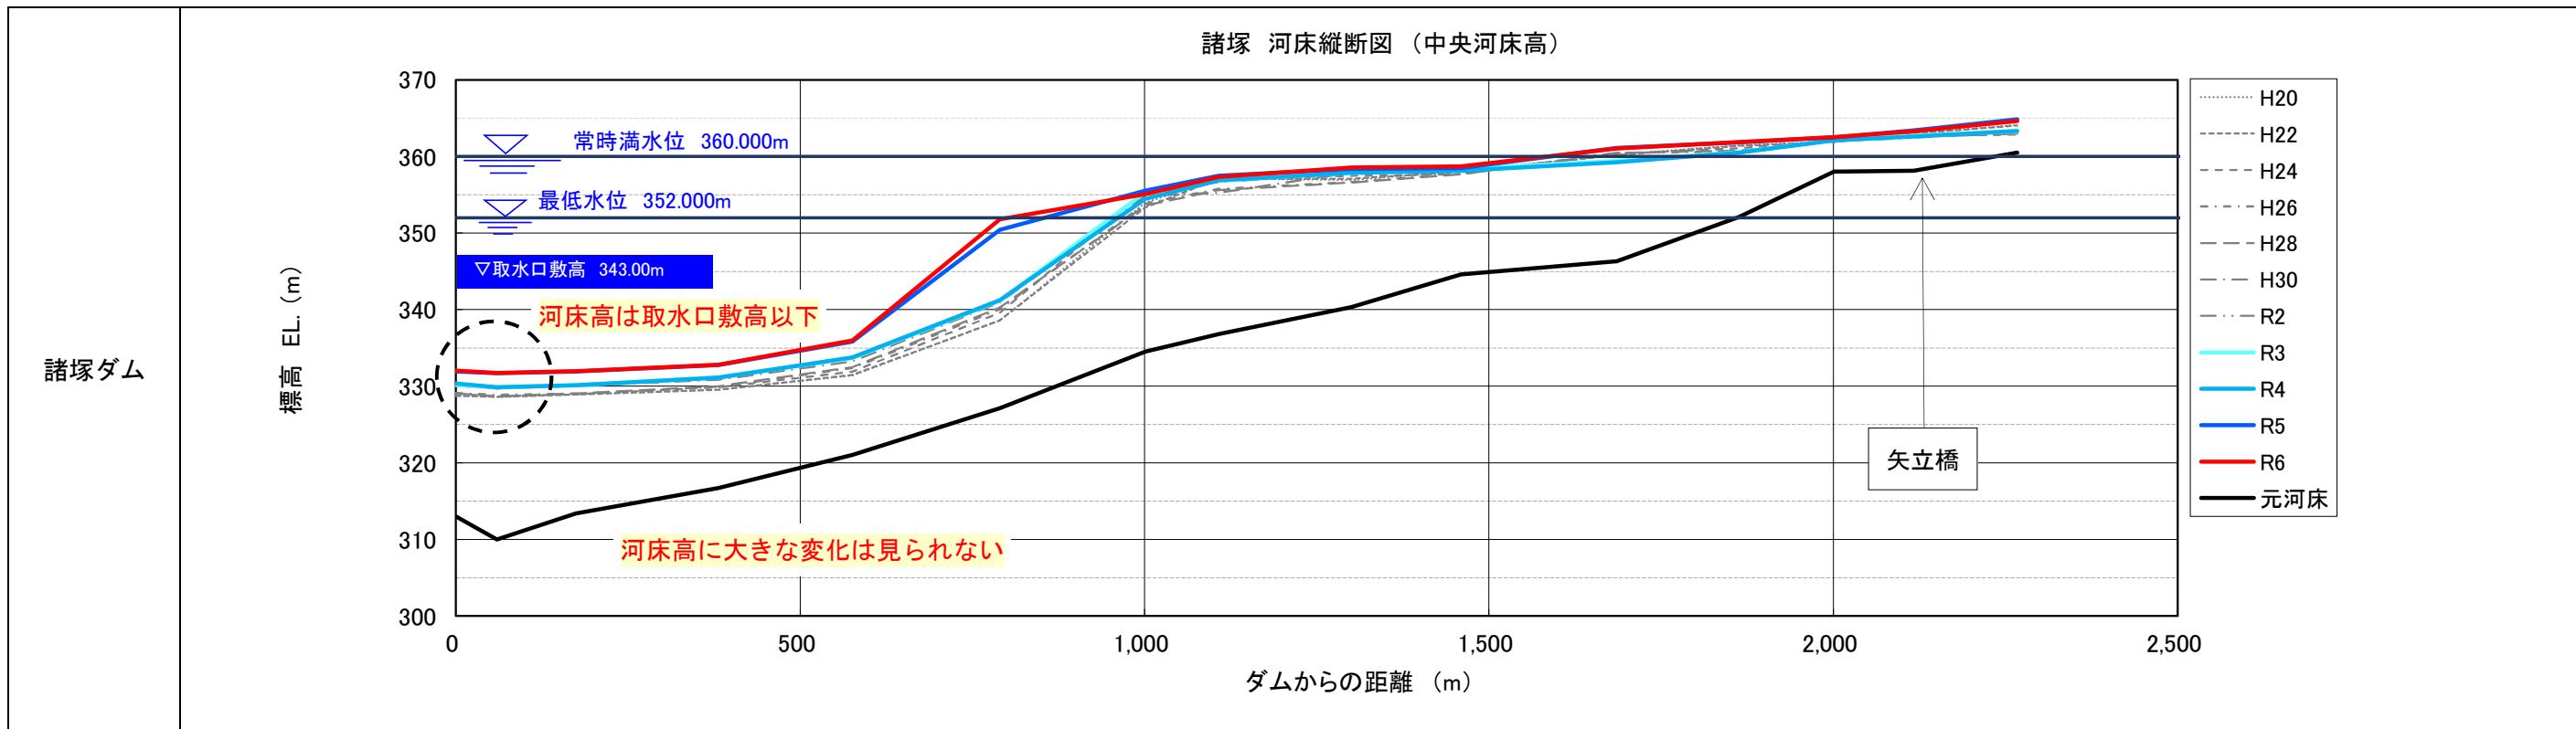
図 11-2(4) ダム貯水池の堆砂形状（取水口の敷高と堆砂面の関係）

- ① 方向性：諸塙ダム取水口付近の河床高は、至近3年間（令和3年度～令和5年度）と比較して同程度であることから「維持傾向」と評価される。【評価結果：B】
- ② 状態：諸塙ダム取水口付近の河床高は、取水口敷高以下であることから「良い状態」と評価される。【評価結果：a】

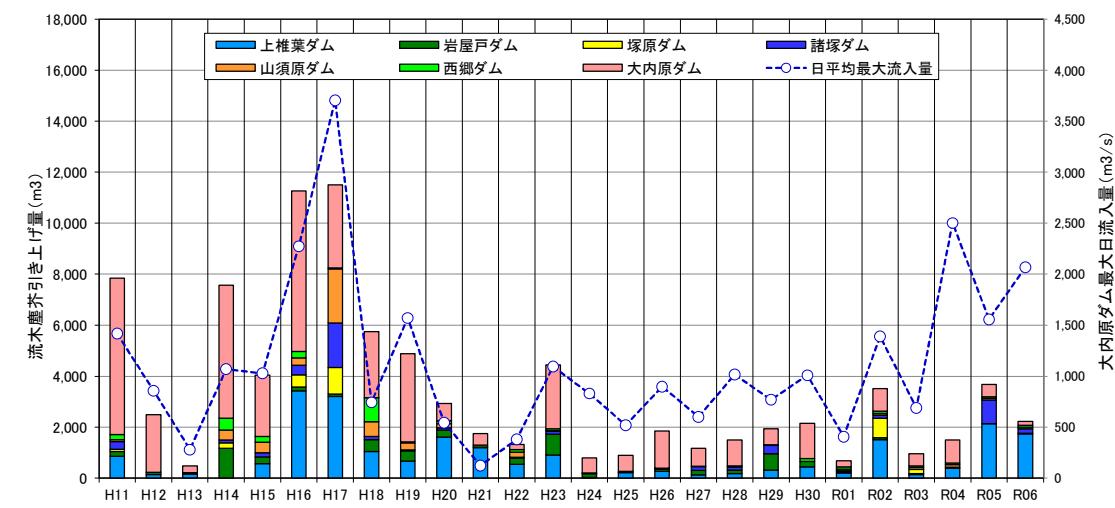
図12-1 流木塵芥引き上げ量と最大日流入量の推移

平成11年度以降の各年流木塵芥引き上げ量及び大内原ダム流入量の推移は、表12-1及び図12-1に示すとおりである。流木塵芥引き上げ量は最下流ダム（大内原ダム）の日平均最大流入量との相関が非常に高いことから、この流入量で除して無次元化した値で経年変化を評価。

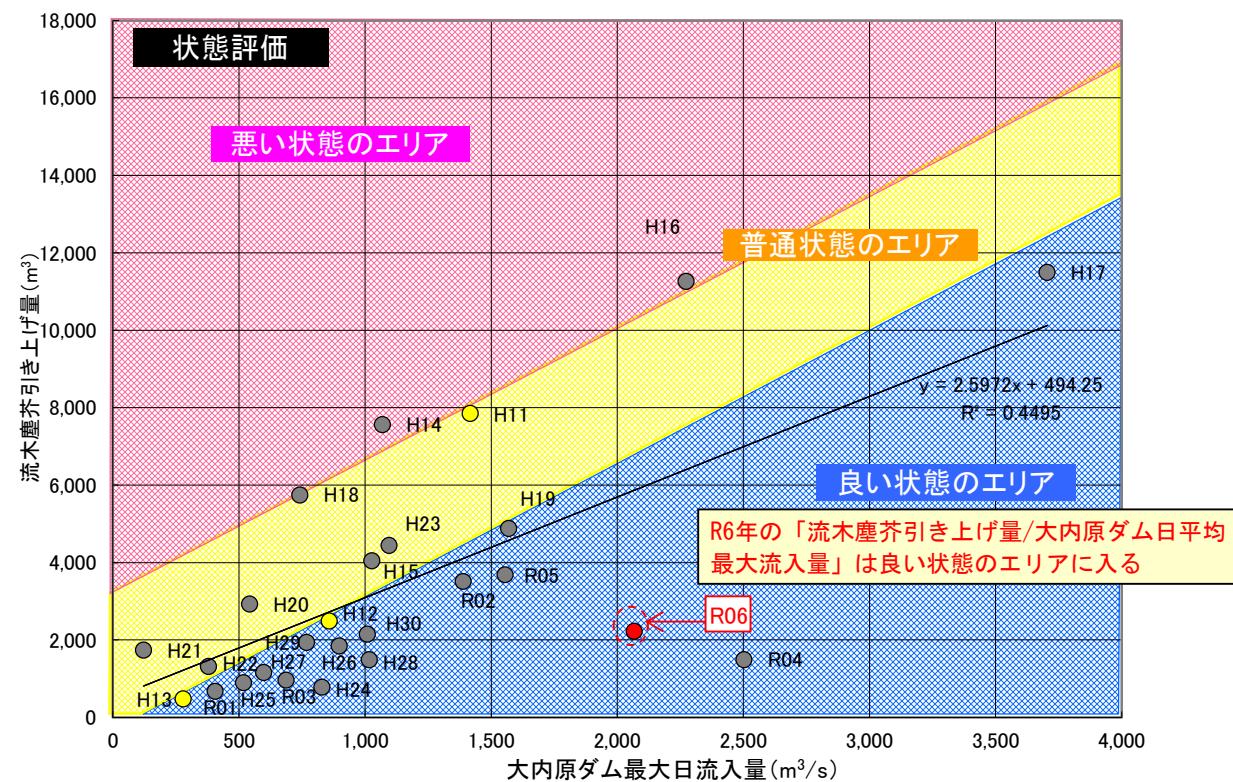
図12-3 流木塵芥引き上げ量と大内原ダム最大日流入量の相関図

流木処理実績の状態評価は、図12-3に示すとおり、流木塵芥引き上げ量と大内原ダム最大日流入量の相関

図を用いて、基準年（平成11～13年）との比較により評価する。令和6年度は、良い状態のエリアに入る。

- ① 方向性：管理行為の実施の有無によって評価が変わるため、方向性評価は実施しない。
【評価結果：-】
- ② 状 態：流木処理実績の状態は、基準年（平成11～13年度）と比較すると「良い状態」と評価される。【評価結果：a】

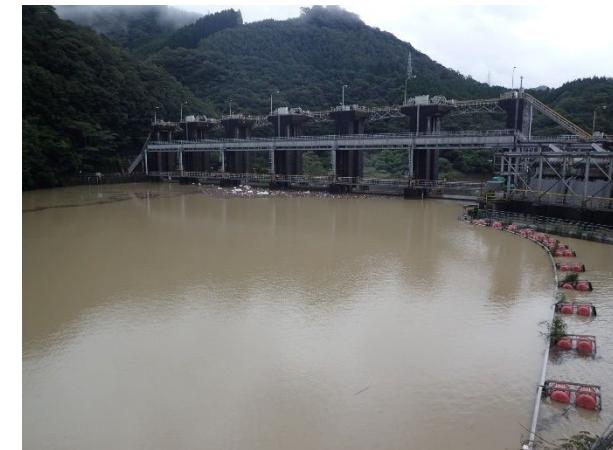
状況		取水口、越流部に流木が確認できる 令和5年8月10日撮影
諸塙ダム	No.8 越流部

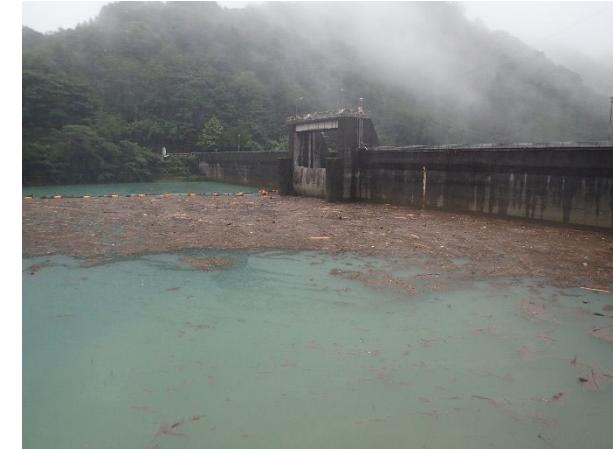
状況		貯水池全体に流木が確認できる 令和5年8月10日撮影

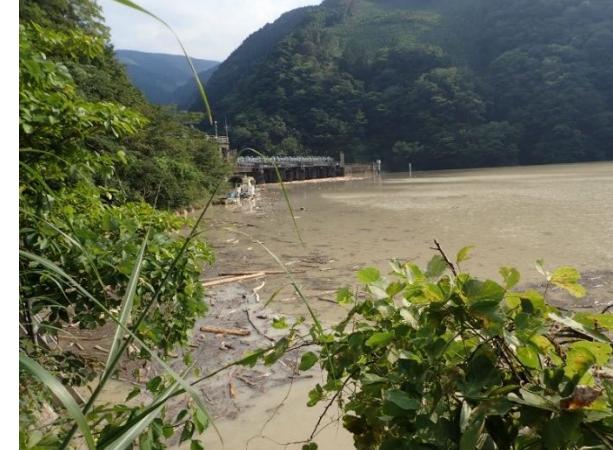
撮影地点		台風10号後
塚原ダム	No.9 越流部 取水口

状況		湖面には少量の流木が確認できる 令和6年9月3日撮影
大内原ダム	No.25 越流部 取水口

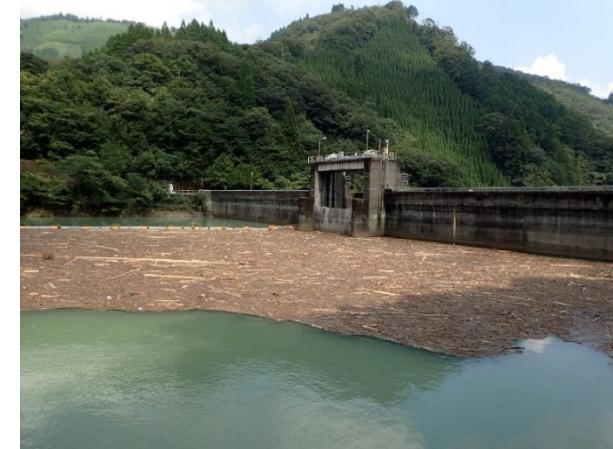
状況		貯水池全体に流木が確認できる 令和6年9月3日撮影

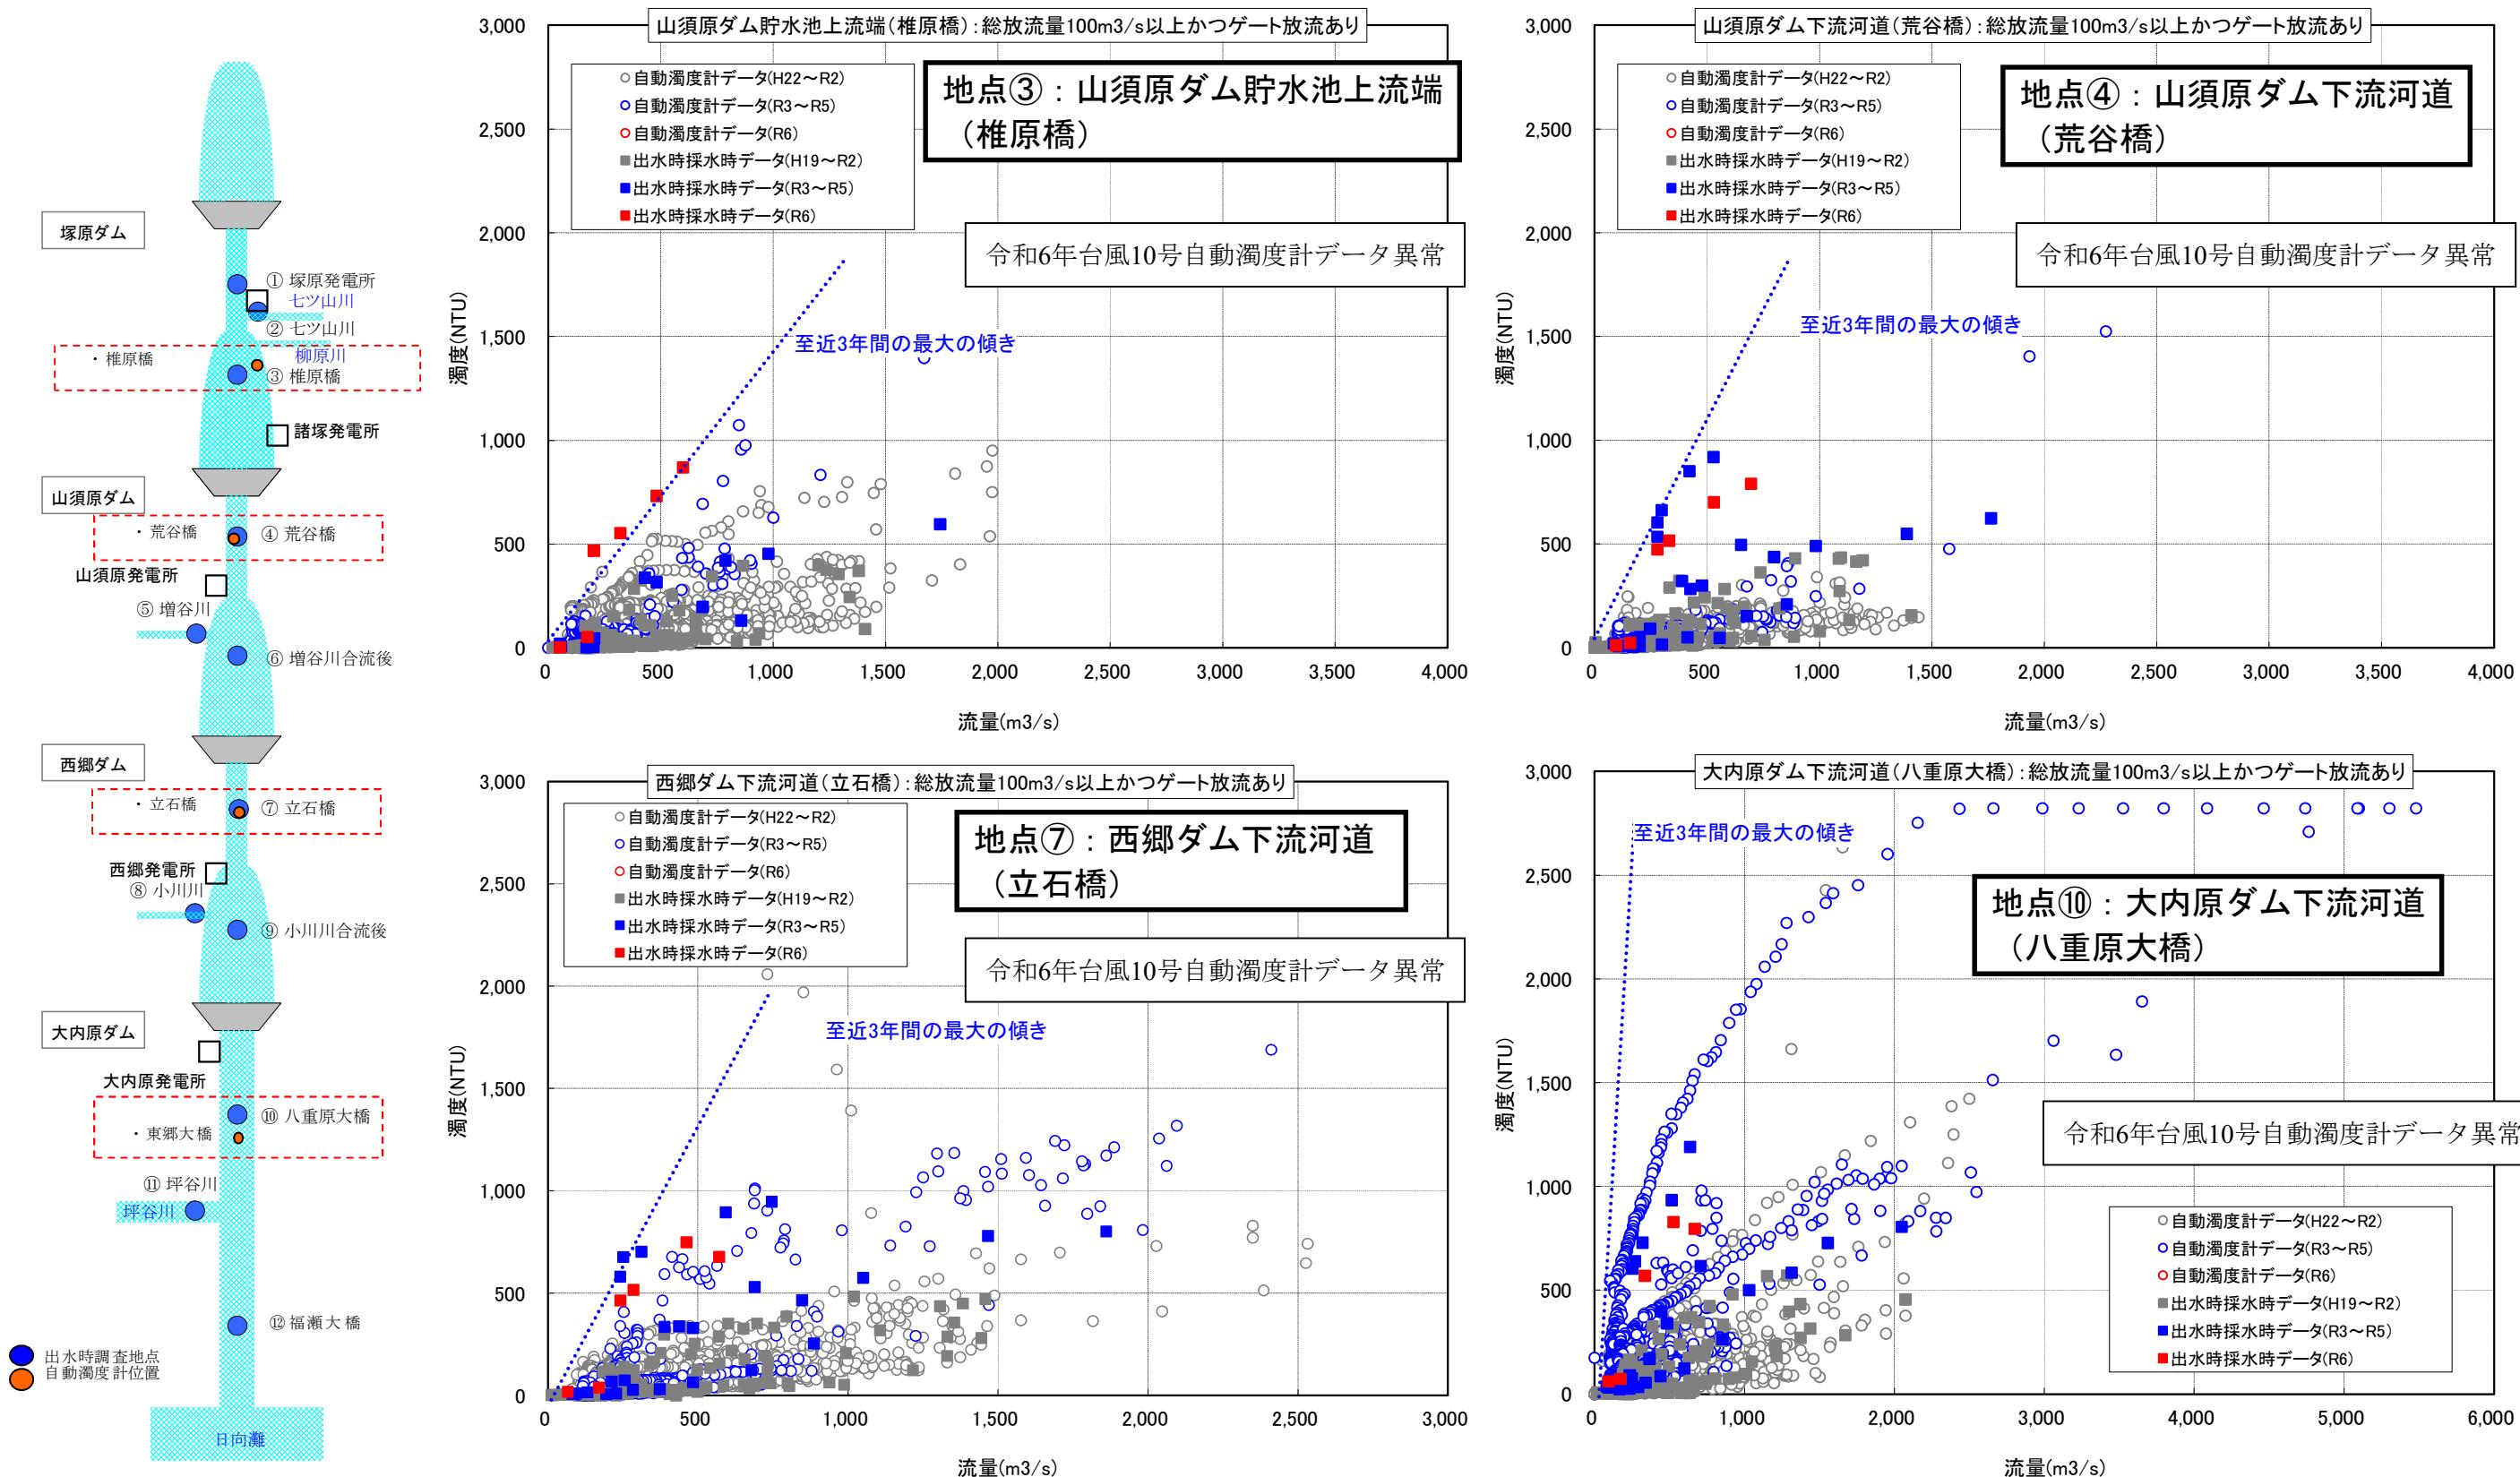
図14-3 流量規模別濁度の状況

令和6年度調査で得られた濁度と流量の関係の分布（図中のプロット）を見ると、令和6年度の椎原橋の調査結果は至近3年間の分布を包絡する最大の傾きを一部上回っていた。

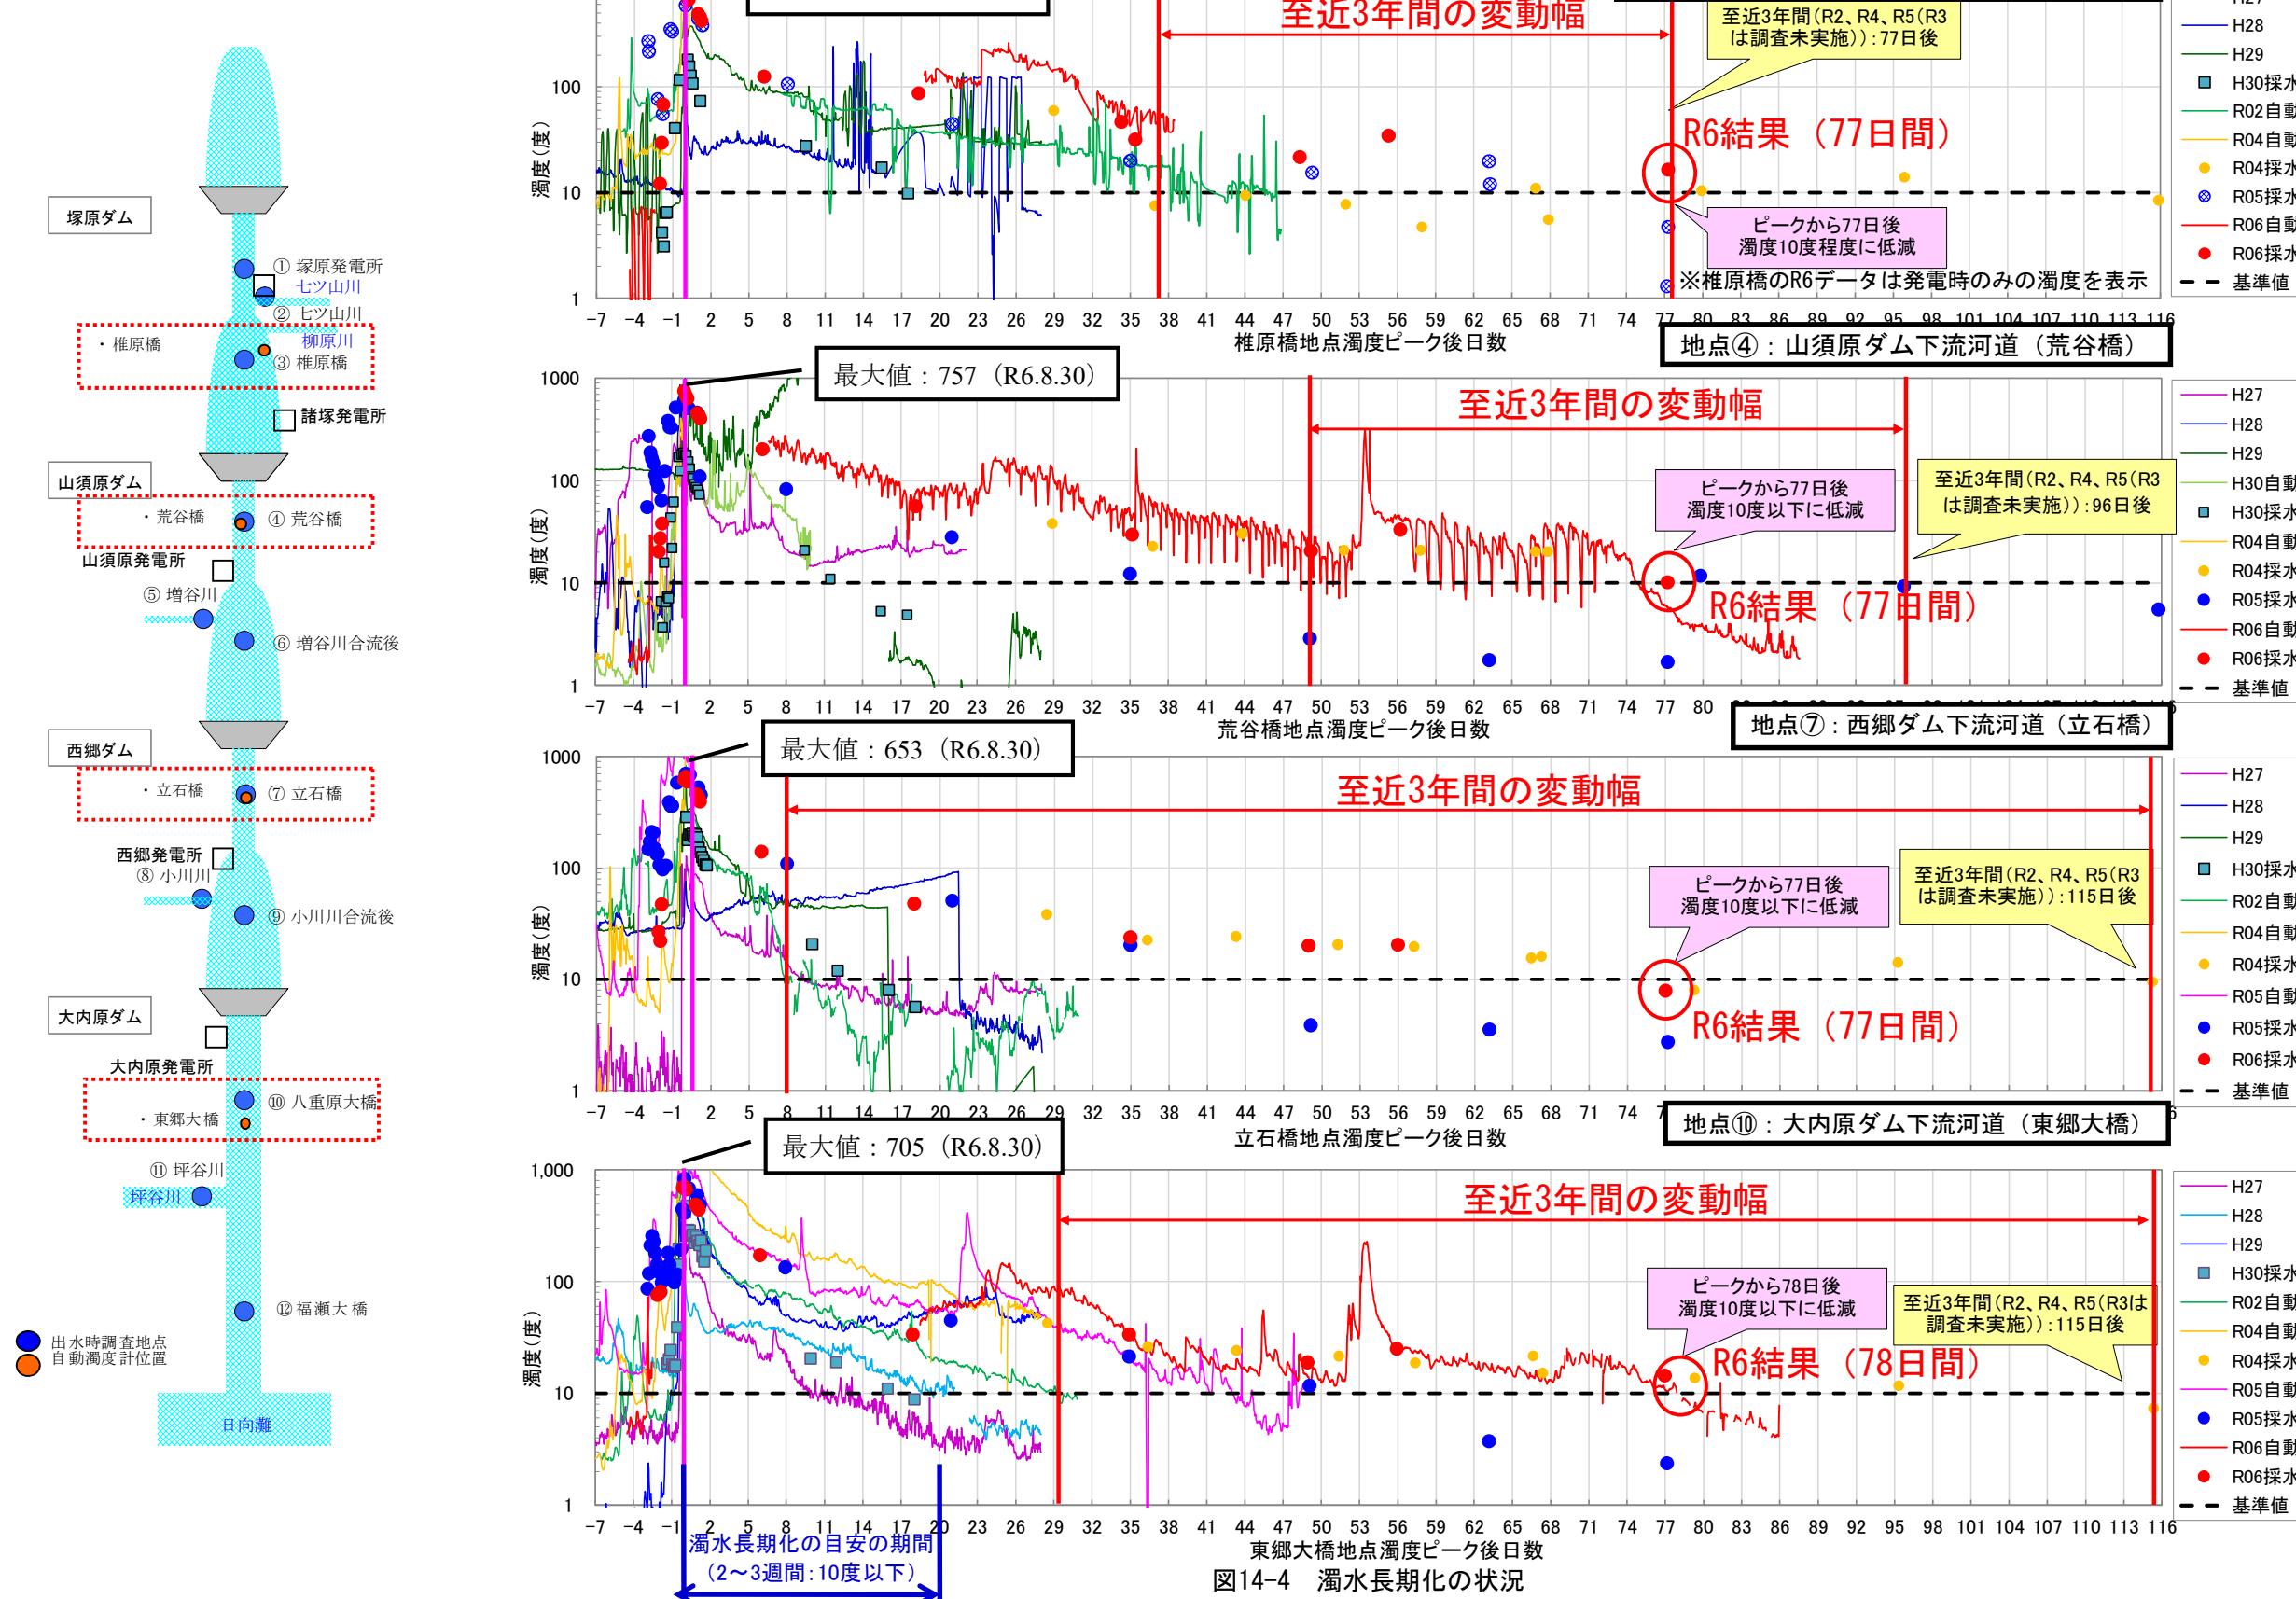
令和6年度は、濁度ピークから10度以下に低減するまでに、椎原橋で77日、荒谷橋で77日、立石橋で77日、東郷大橋で78日かかっており、濁水長期化の目安の期間（2～3週間：10度以下）を上回っている。令和6年度は、いずれの地点でも継続して濁水長期化の傾向が確認されているが、至近3年間の変動幅の範囲内の濁水長期化日数であった。

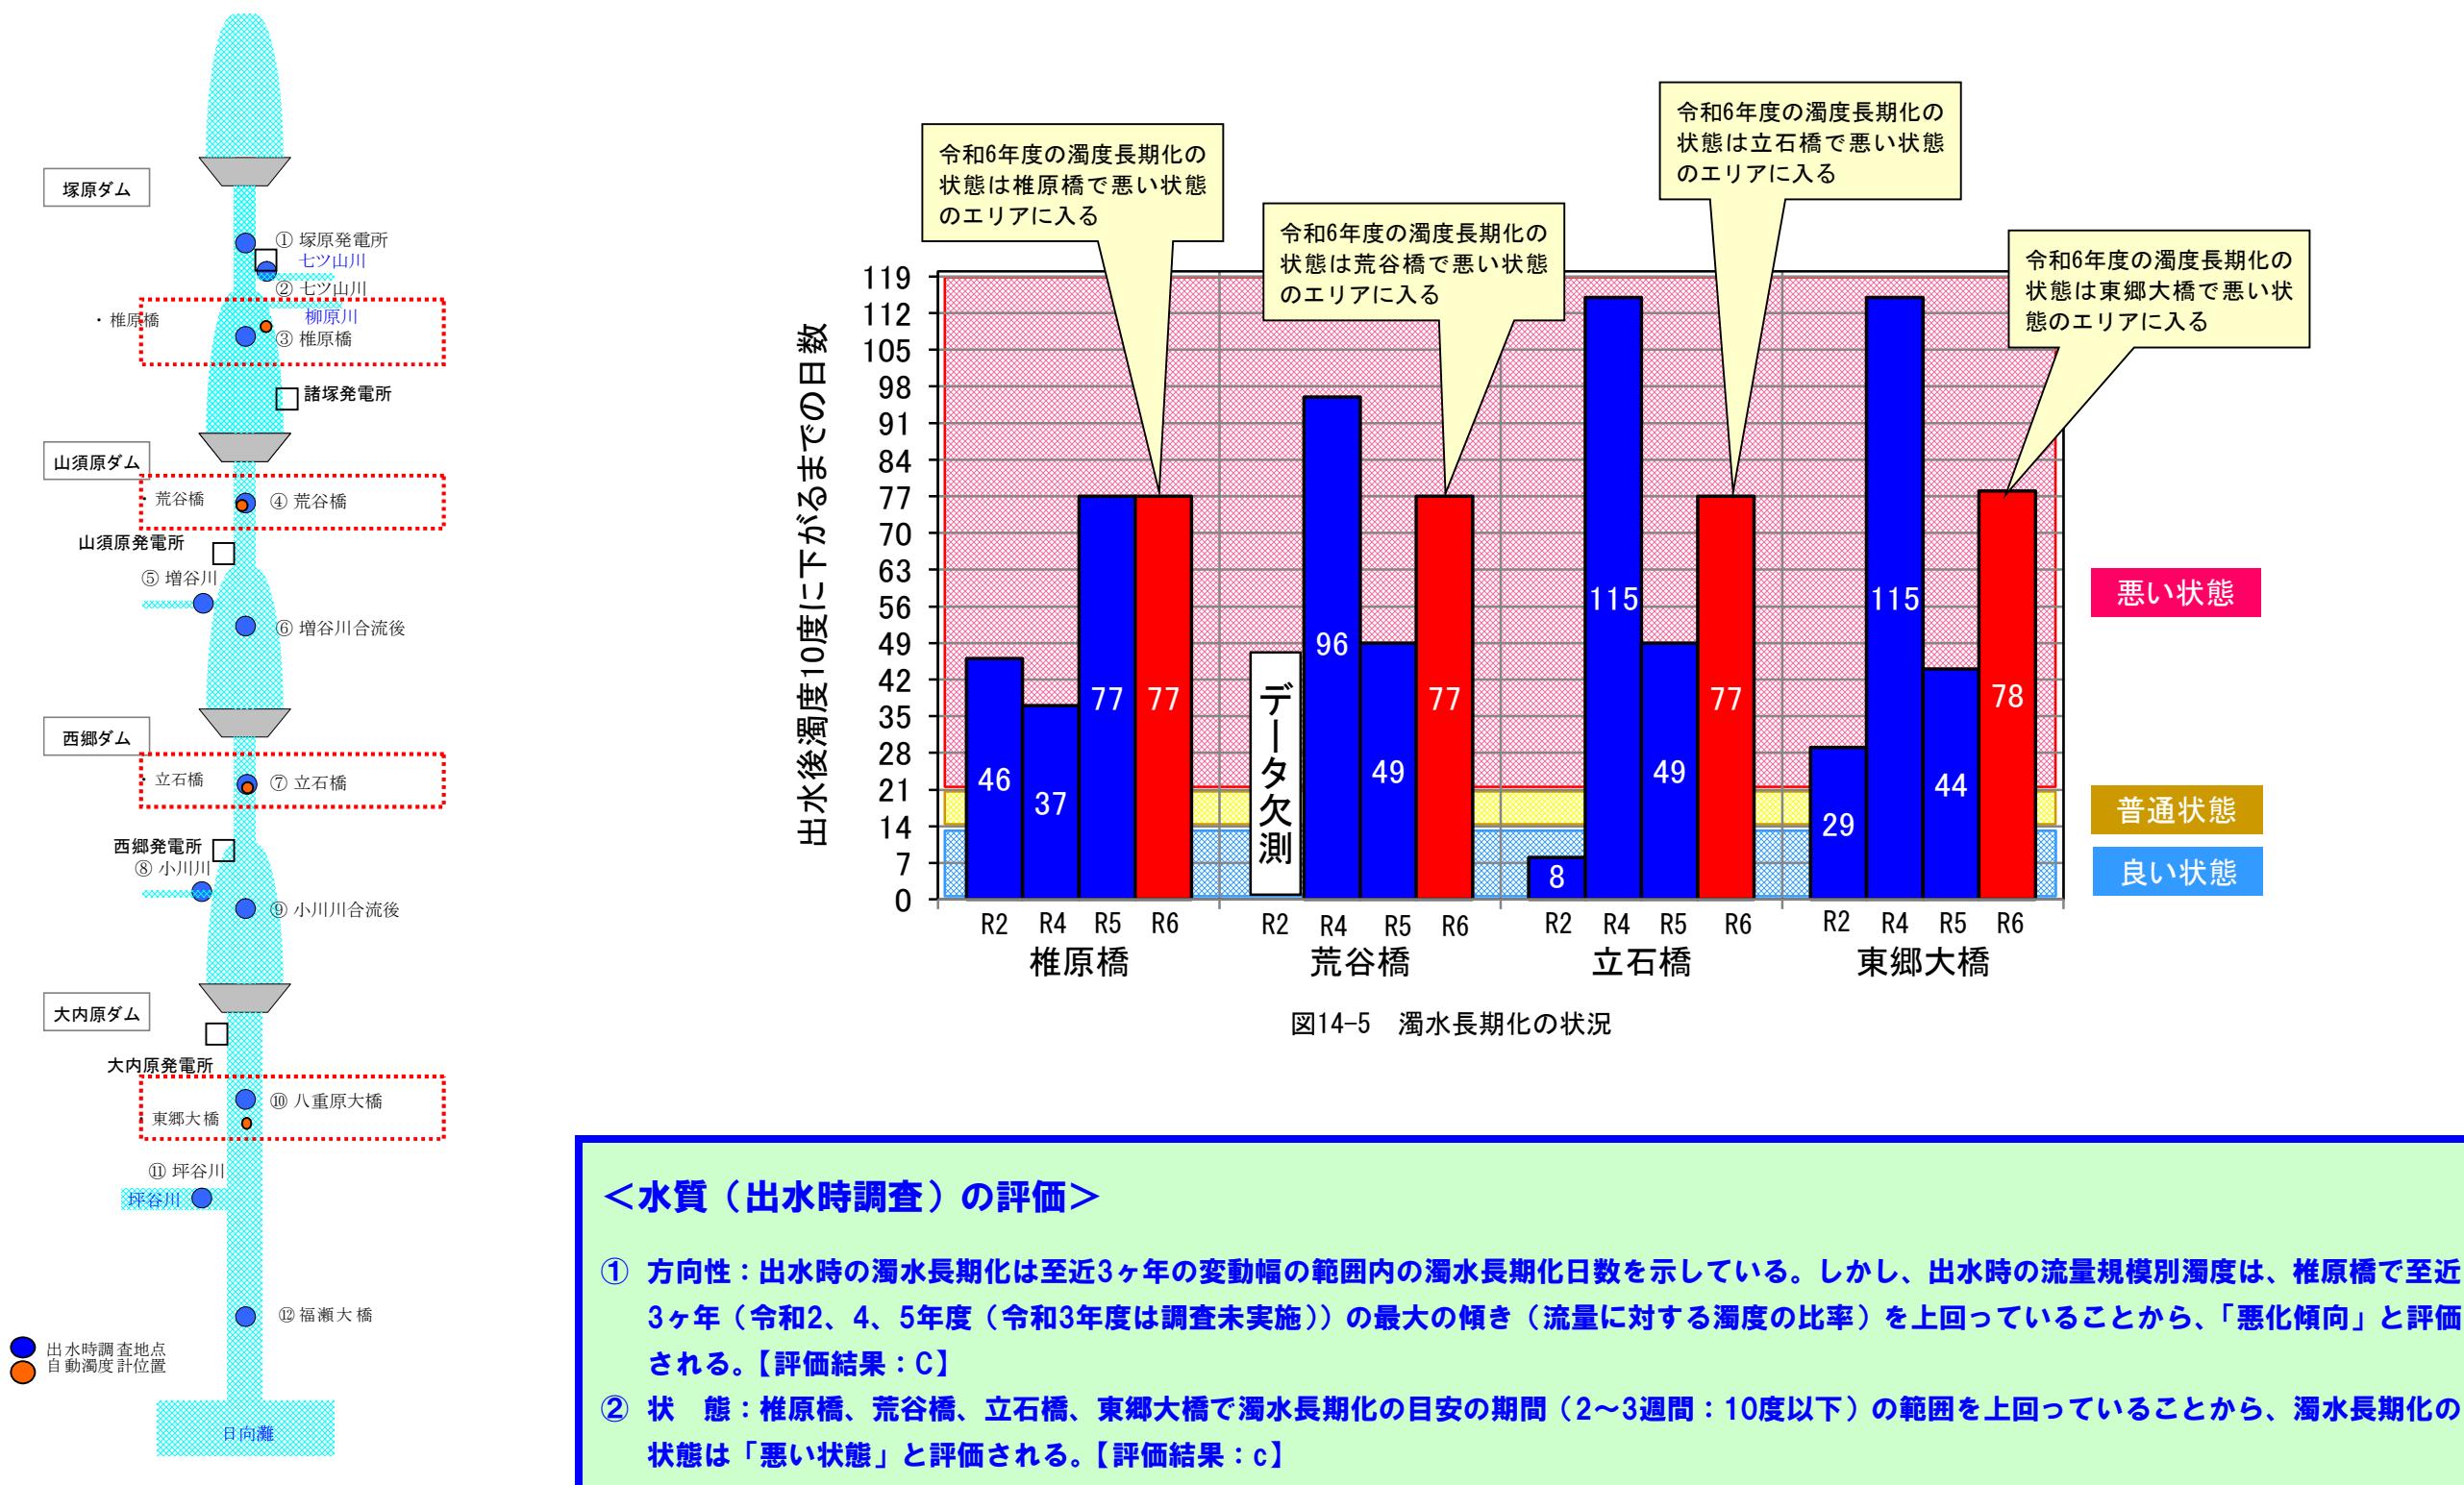
水質（濁水長期化）の状態評価は、出水後の濁水は一般的に2~3週間程度で平常時の状態に回復するといわれることから、図14-5に示すとおり、2~3週間（14~21日）を「普通状態」とし、それより短い期間の場合は「良い状態」、長い期間の場合は「悪い状態」と設定して、濁度10度（一つ瀬川水系で用いられている濁度基準）まで下がる期間に着目して評価する。対象洪水は台風10号洪水とした。

令和6年度の結果は、椎原橋、荒谷橋、立石橋、東郷大橋で濁水長期化の目安の期間（2~3週間：10度以下）の範囲を上回っている。

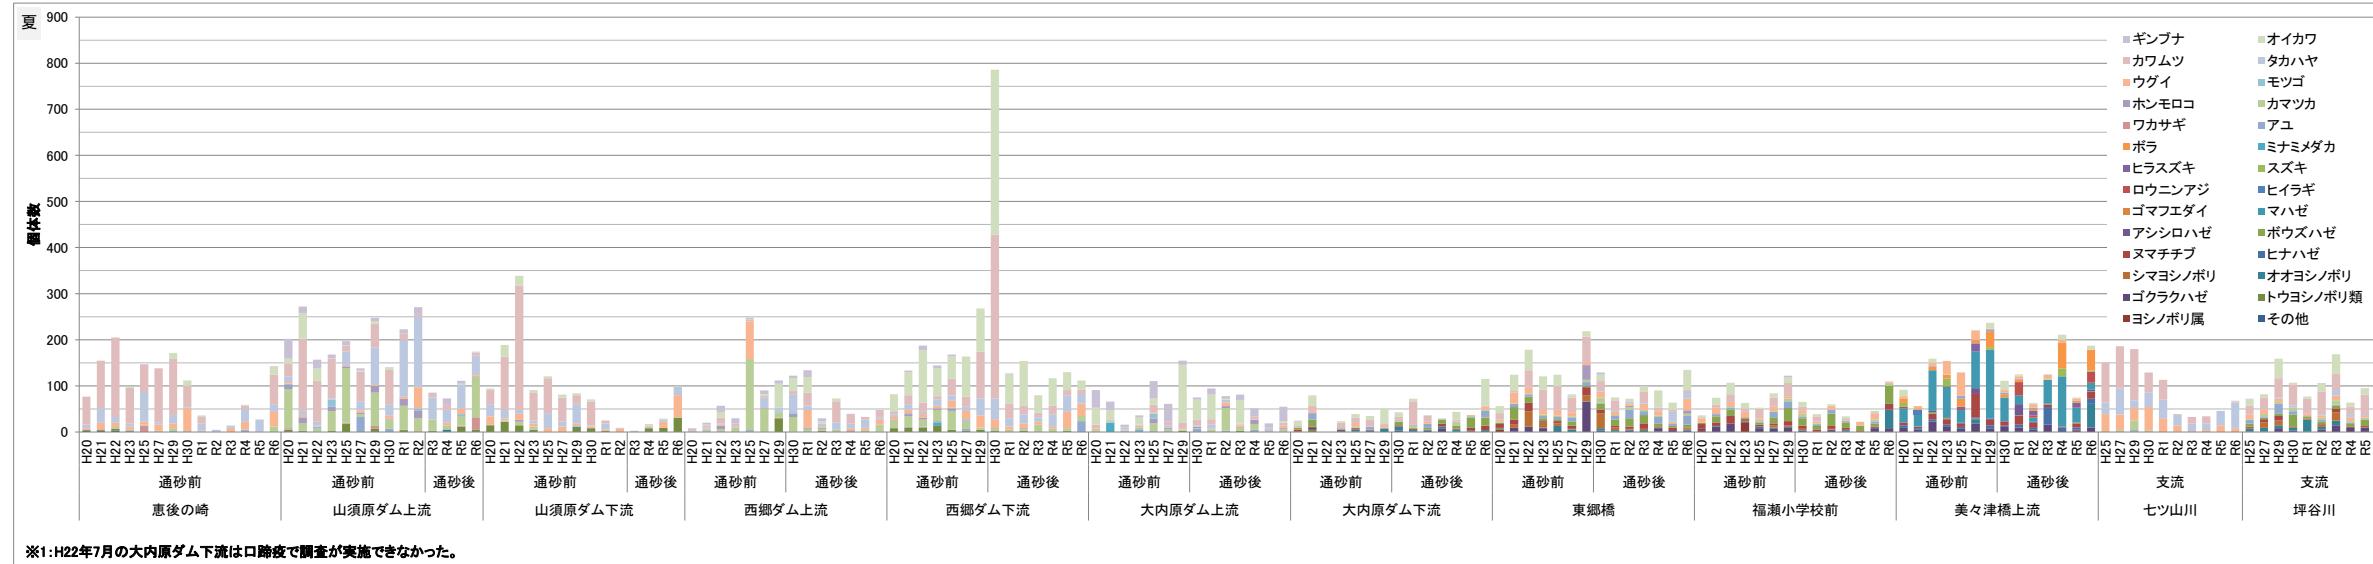
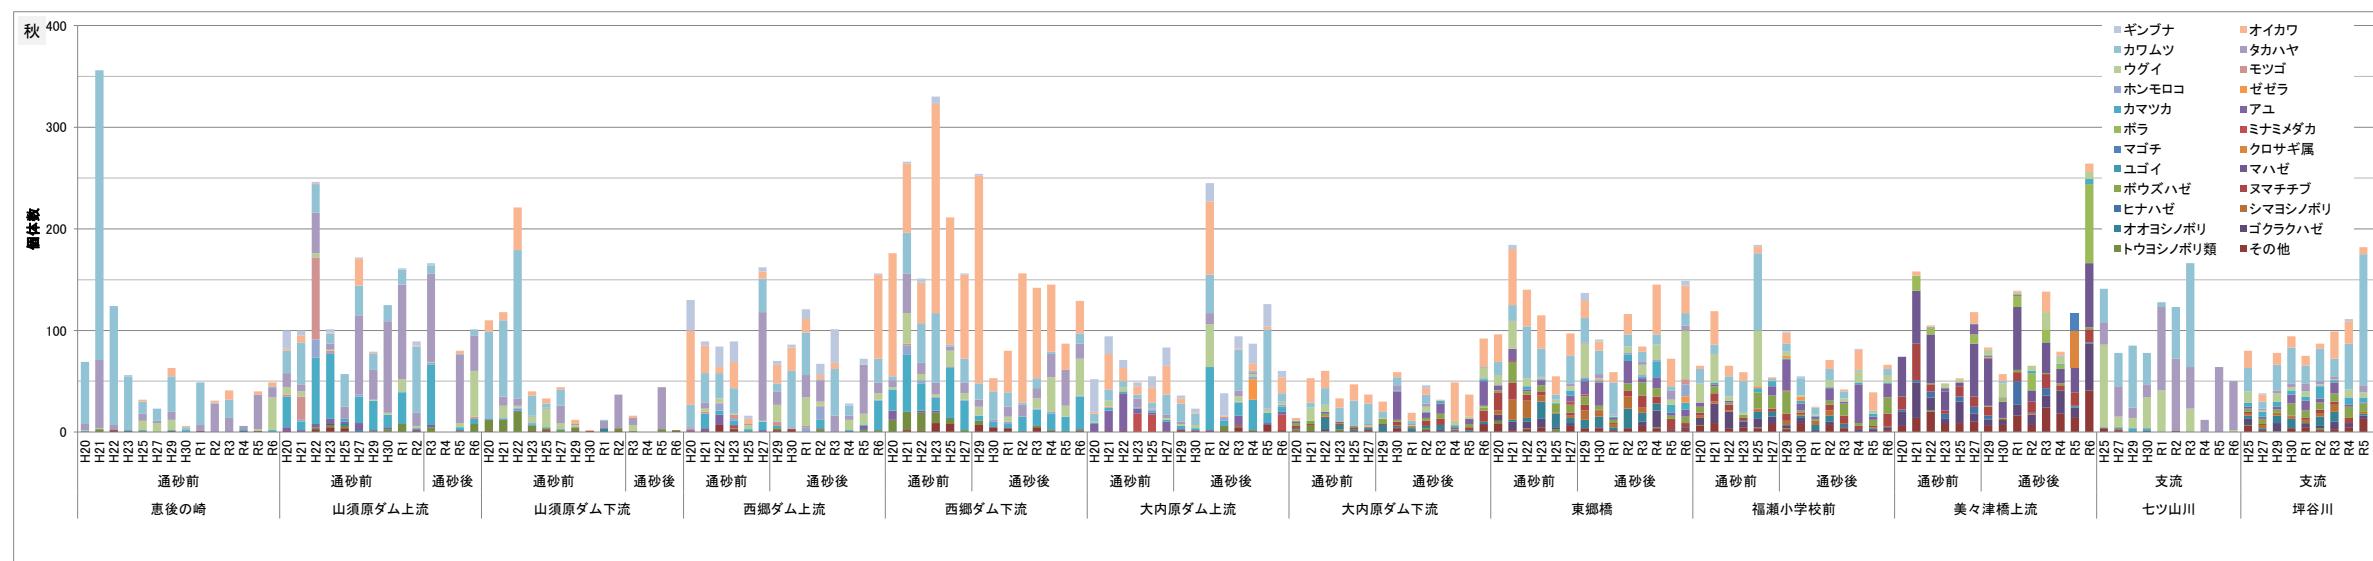
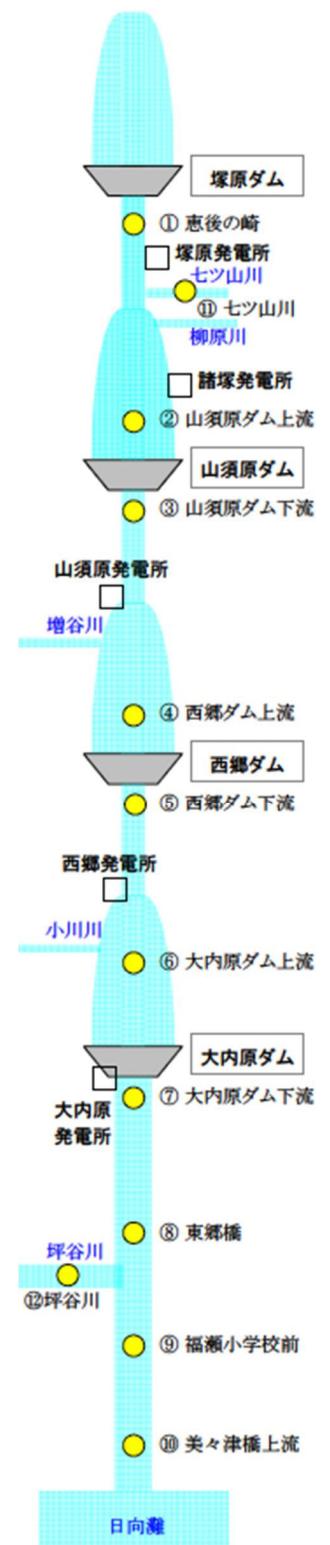
図14-6 魚類調査の結果概要

平成20年度から令和6年度までの調査で確認されている魚類は合計72種となっている。この内、環境省レッドリスト又は宮崎県レッドリスト掲載種は18種となっている

優占種は、上流からタカハヤ・カワムツ→オイカワ→マハゼと遷移しており、令和6年度も同様の傾向を示している。
