第14回 耳川水系総合土砂管理に関する評価・改善委員会

問題・課題評価資料【ダム領域】

令和7年7月28日

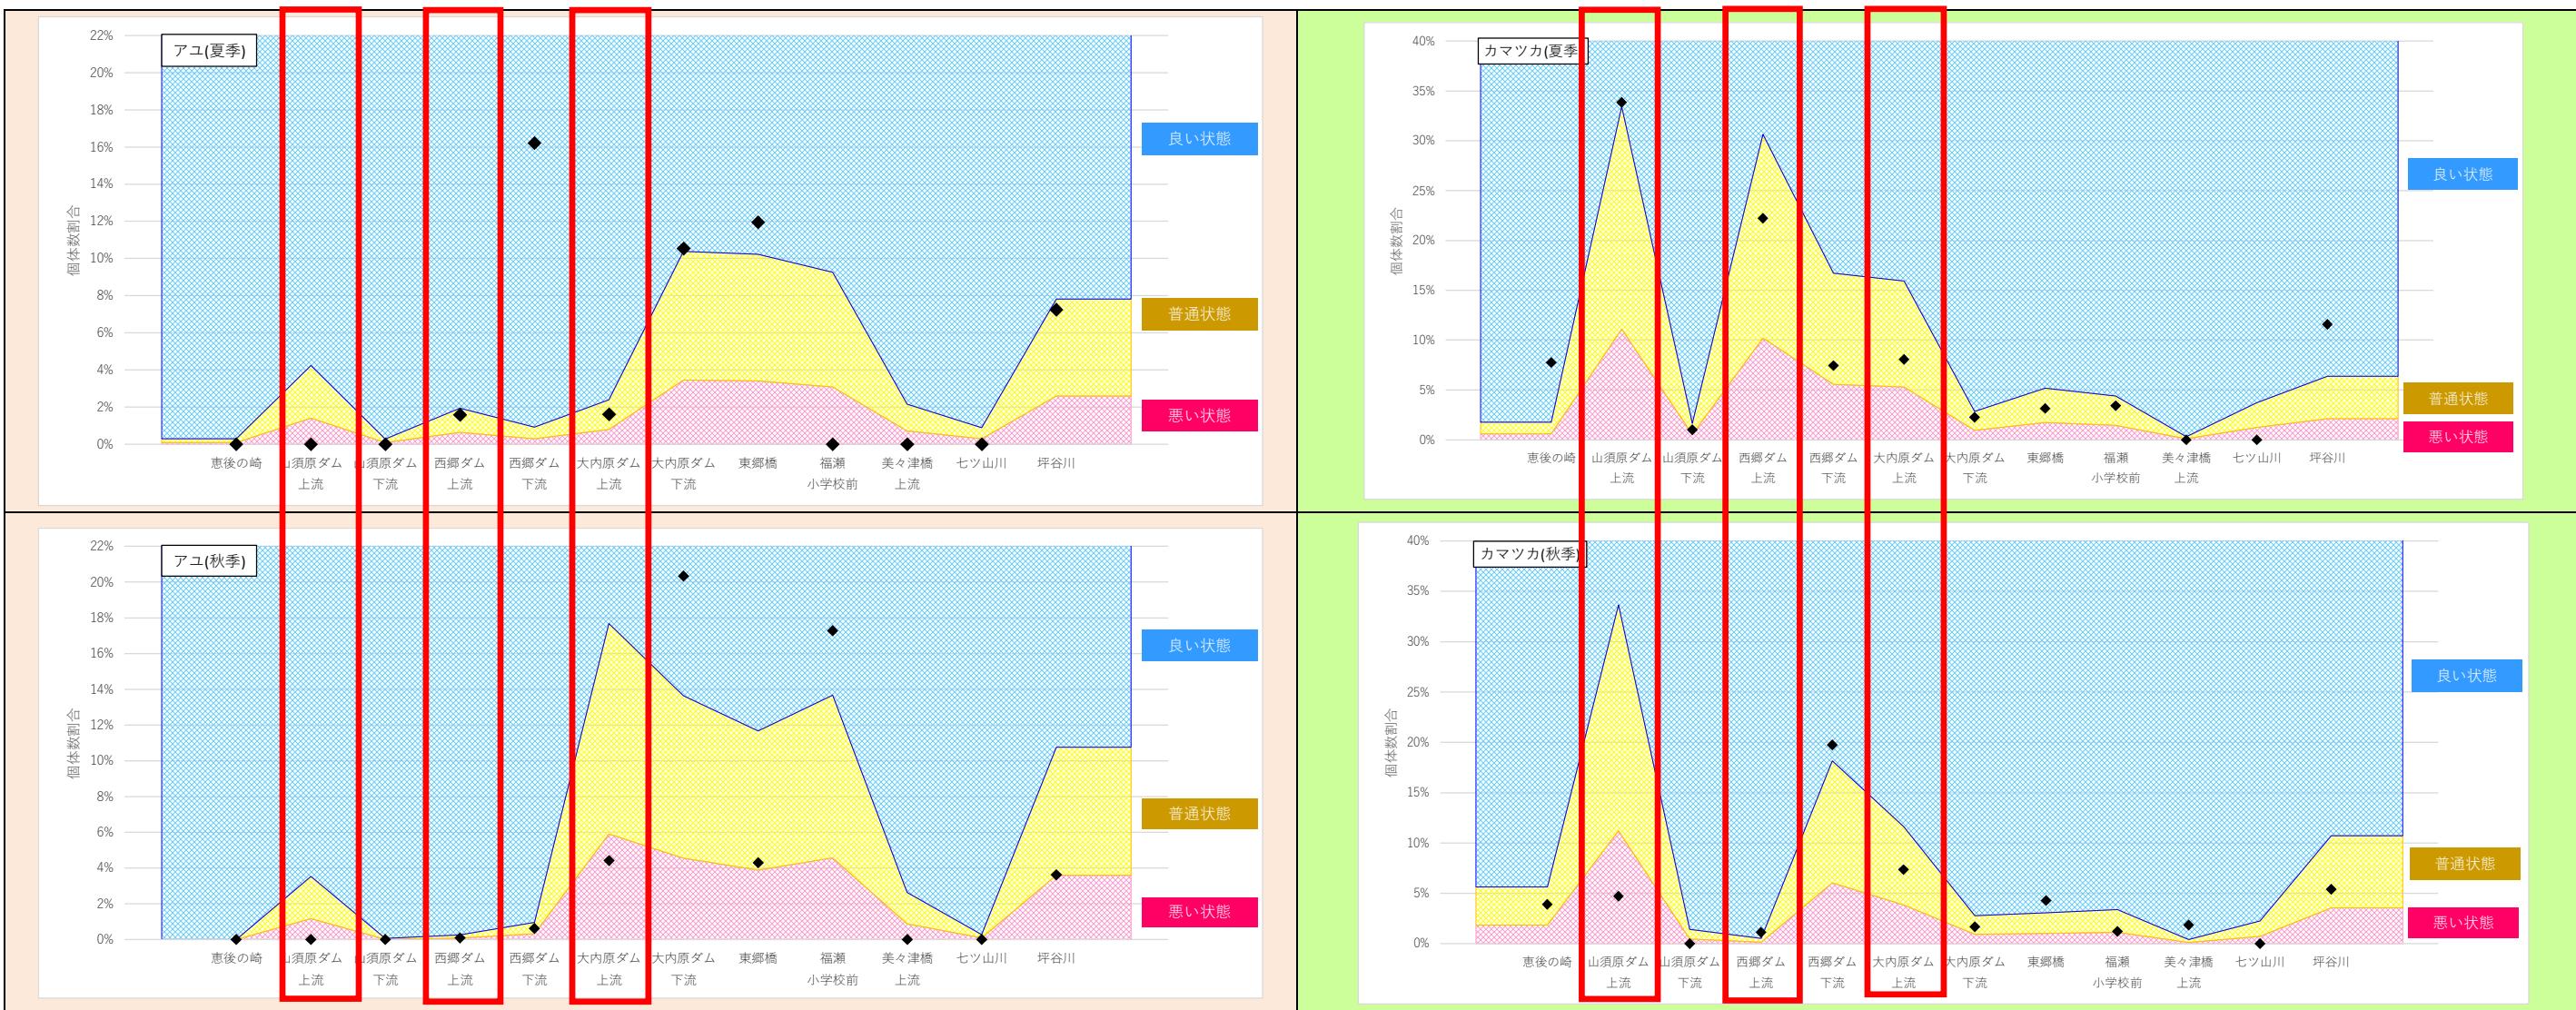
図14-7 魚類生息状況の評価

魚類の状態評価は、これまでの調査結果をもとにアユ・カマツカの全個体数(夏季・秋季)に占める割合を基準値(H20~R3平均値の50%増減を普通状態)として評価する。

ダム湖内の調査地点3地点の調査結果から普通状態が最多であるため、普通状態と評価される。

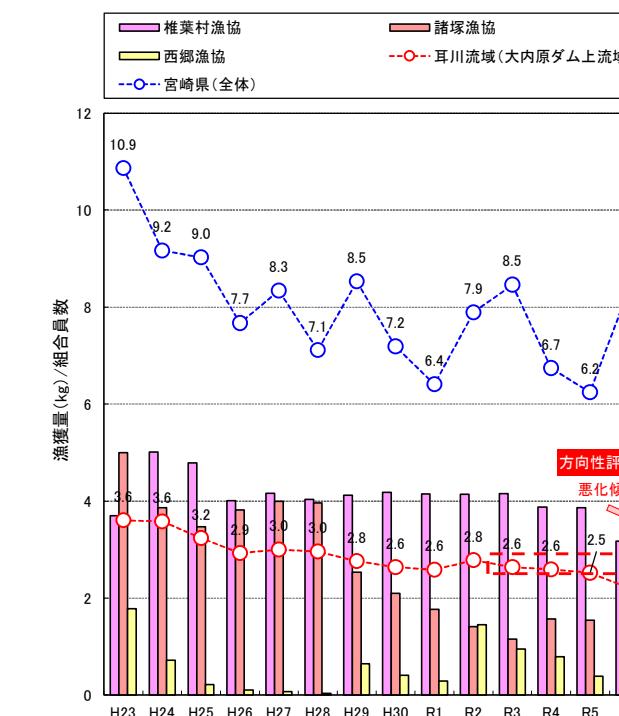
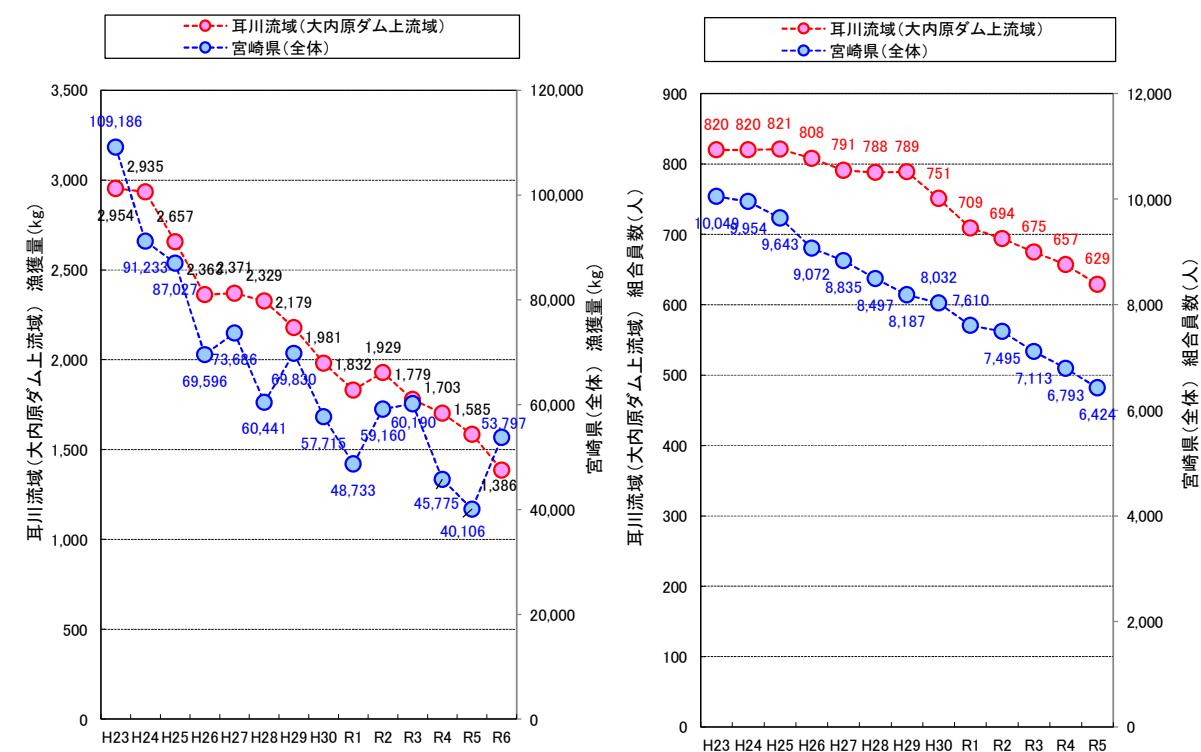
図14-11 宮崎県全体と比較した耳川流域（大内原ダム上流域）の漁獲量と組合員数等の推移

なお、参考までに宮崎県全体と比較した耳川流域（大内原ダム上流域）の漁獲量と組合員数の推移を図14-11に示す。全体的に宮崎県全体とほぼ同じような傾向（減少）となっている。

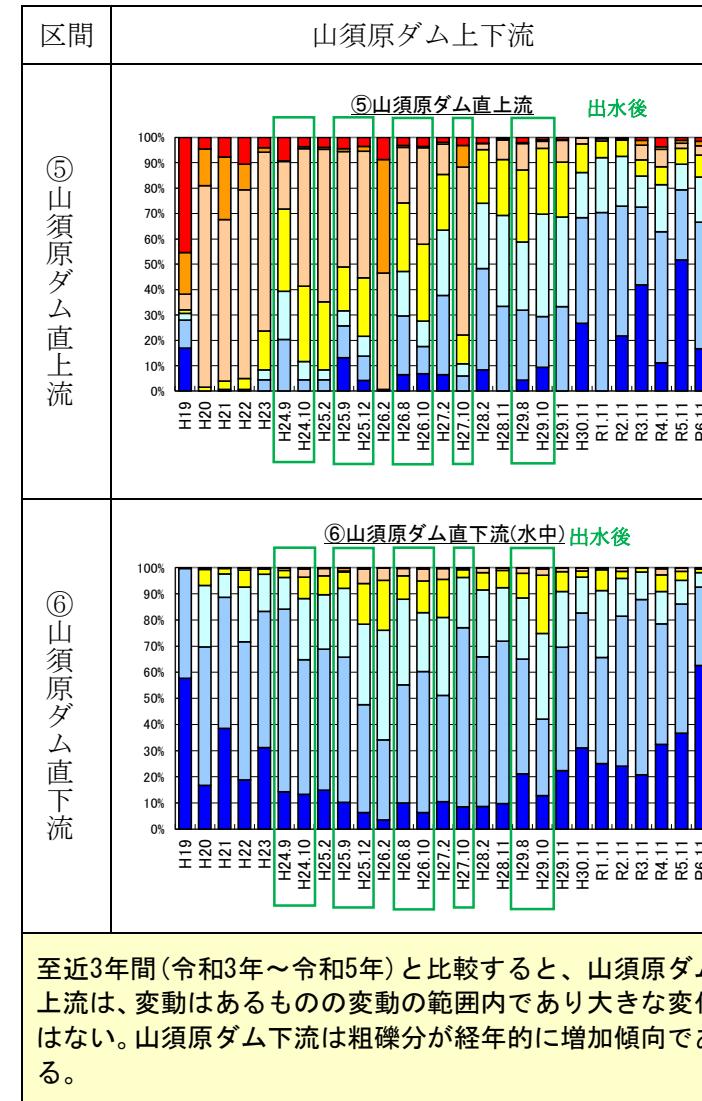
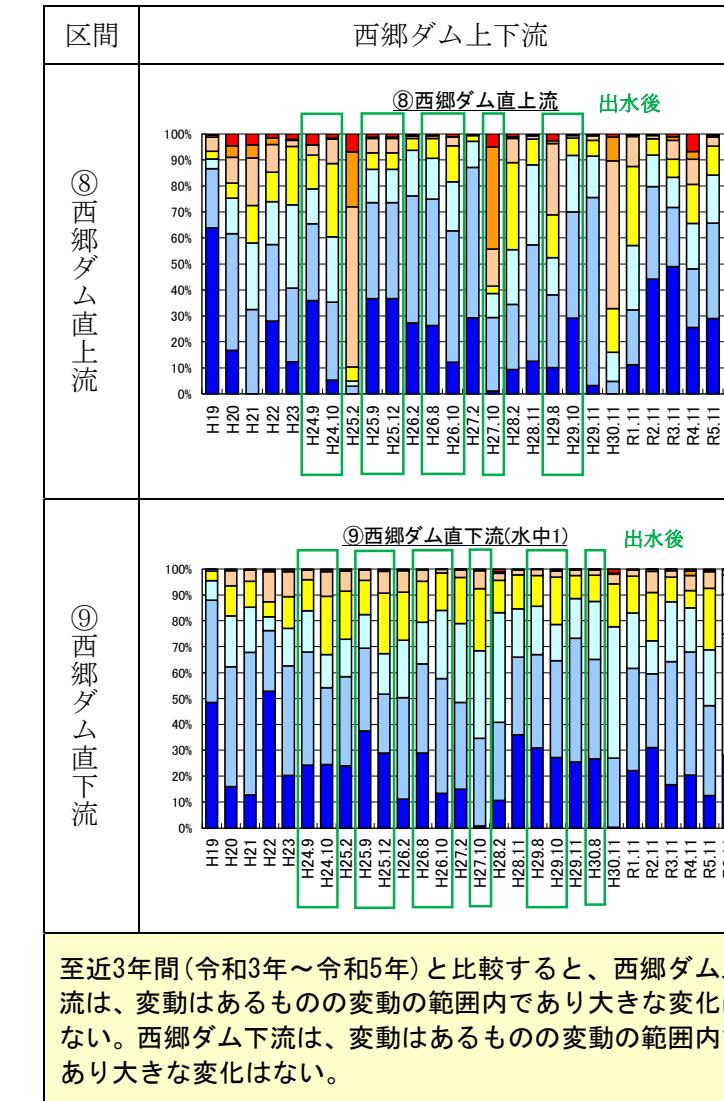
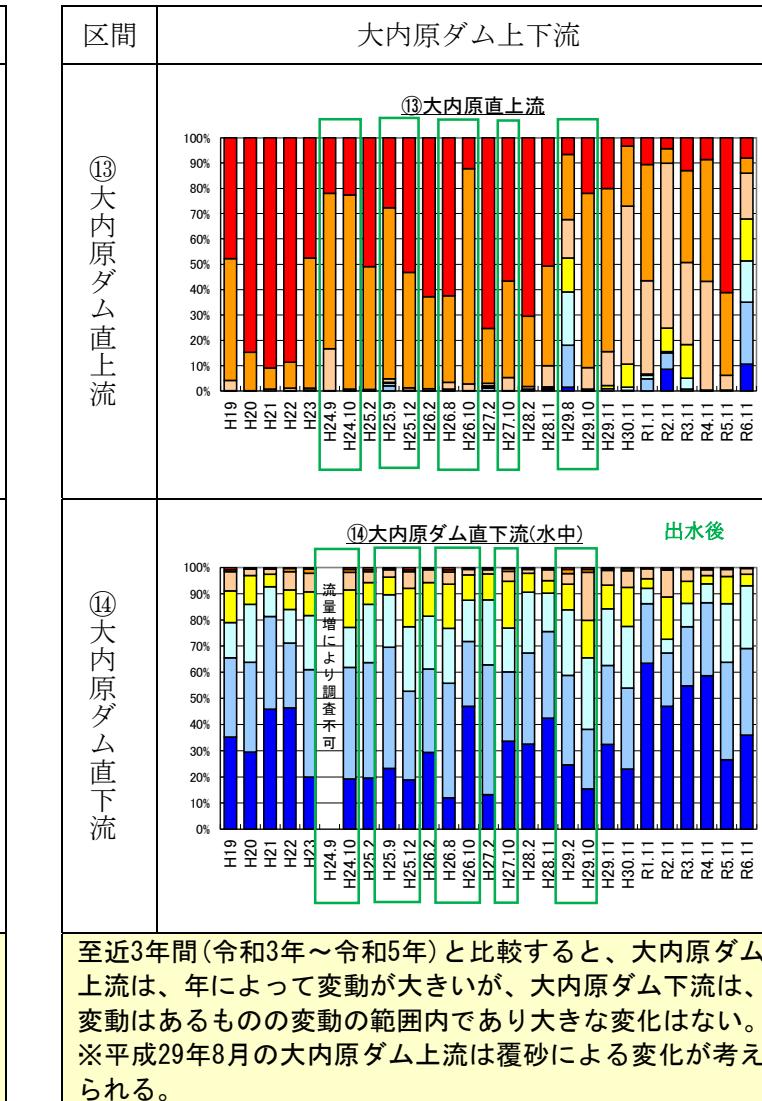
表15-1 ダム上下流の河床材料（粒径分布）の状況

令和6年度の河床材料の粒度分布は、至近3年間（令和3年～令和5年）と比較すると、山須原ダム下流は粗礫分が経年に増加傾向となっている。その他の地点は地点によって変化の違いがあるものの、経的には変動の範囲内であり大きな変化は見られない。

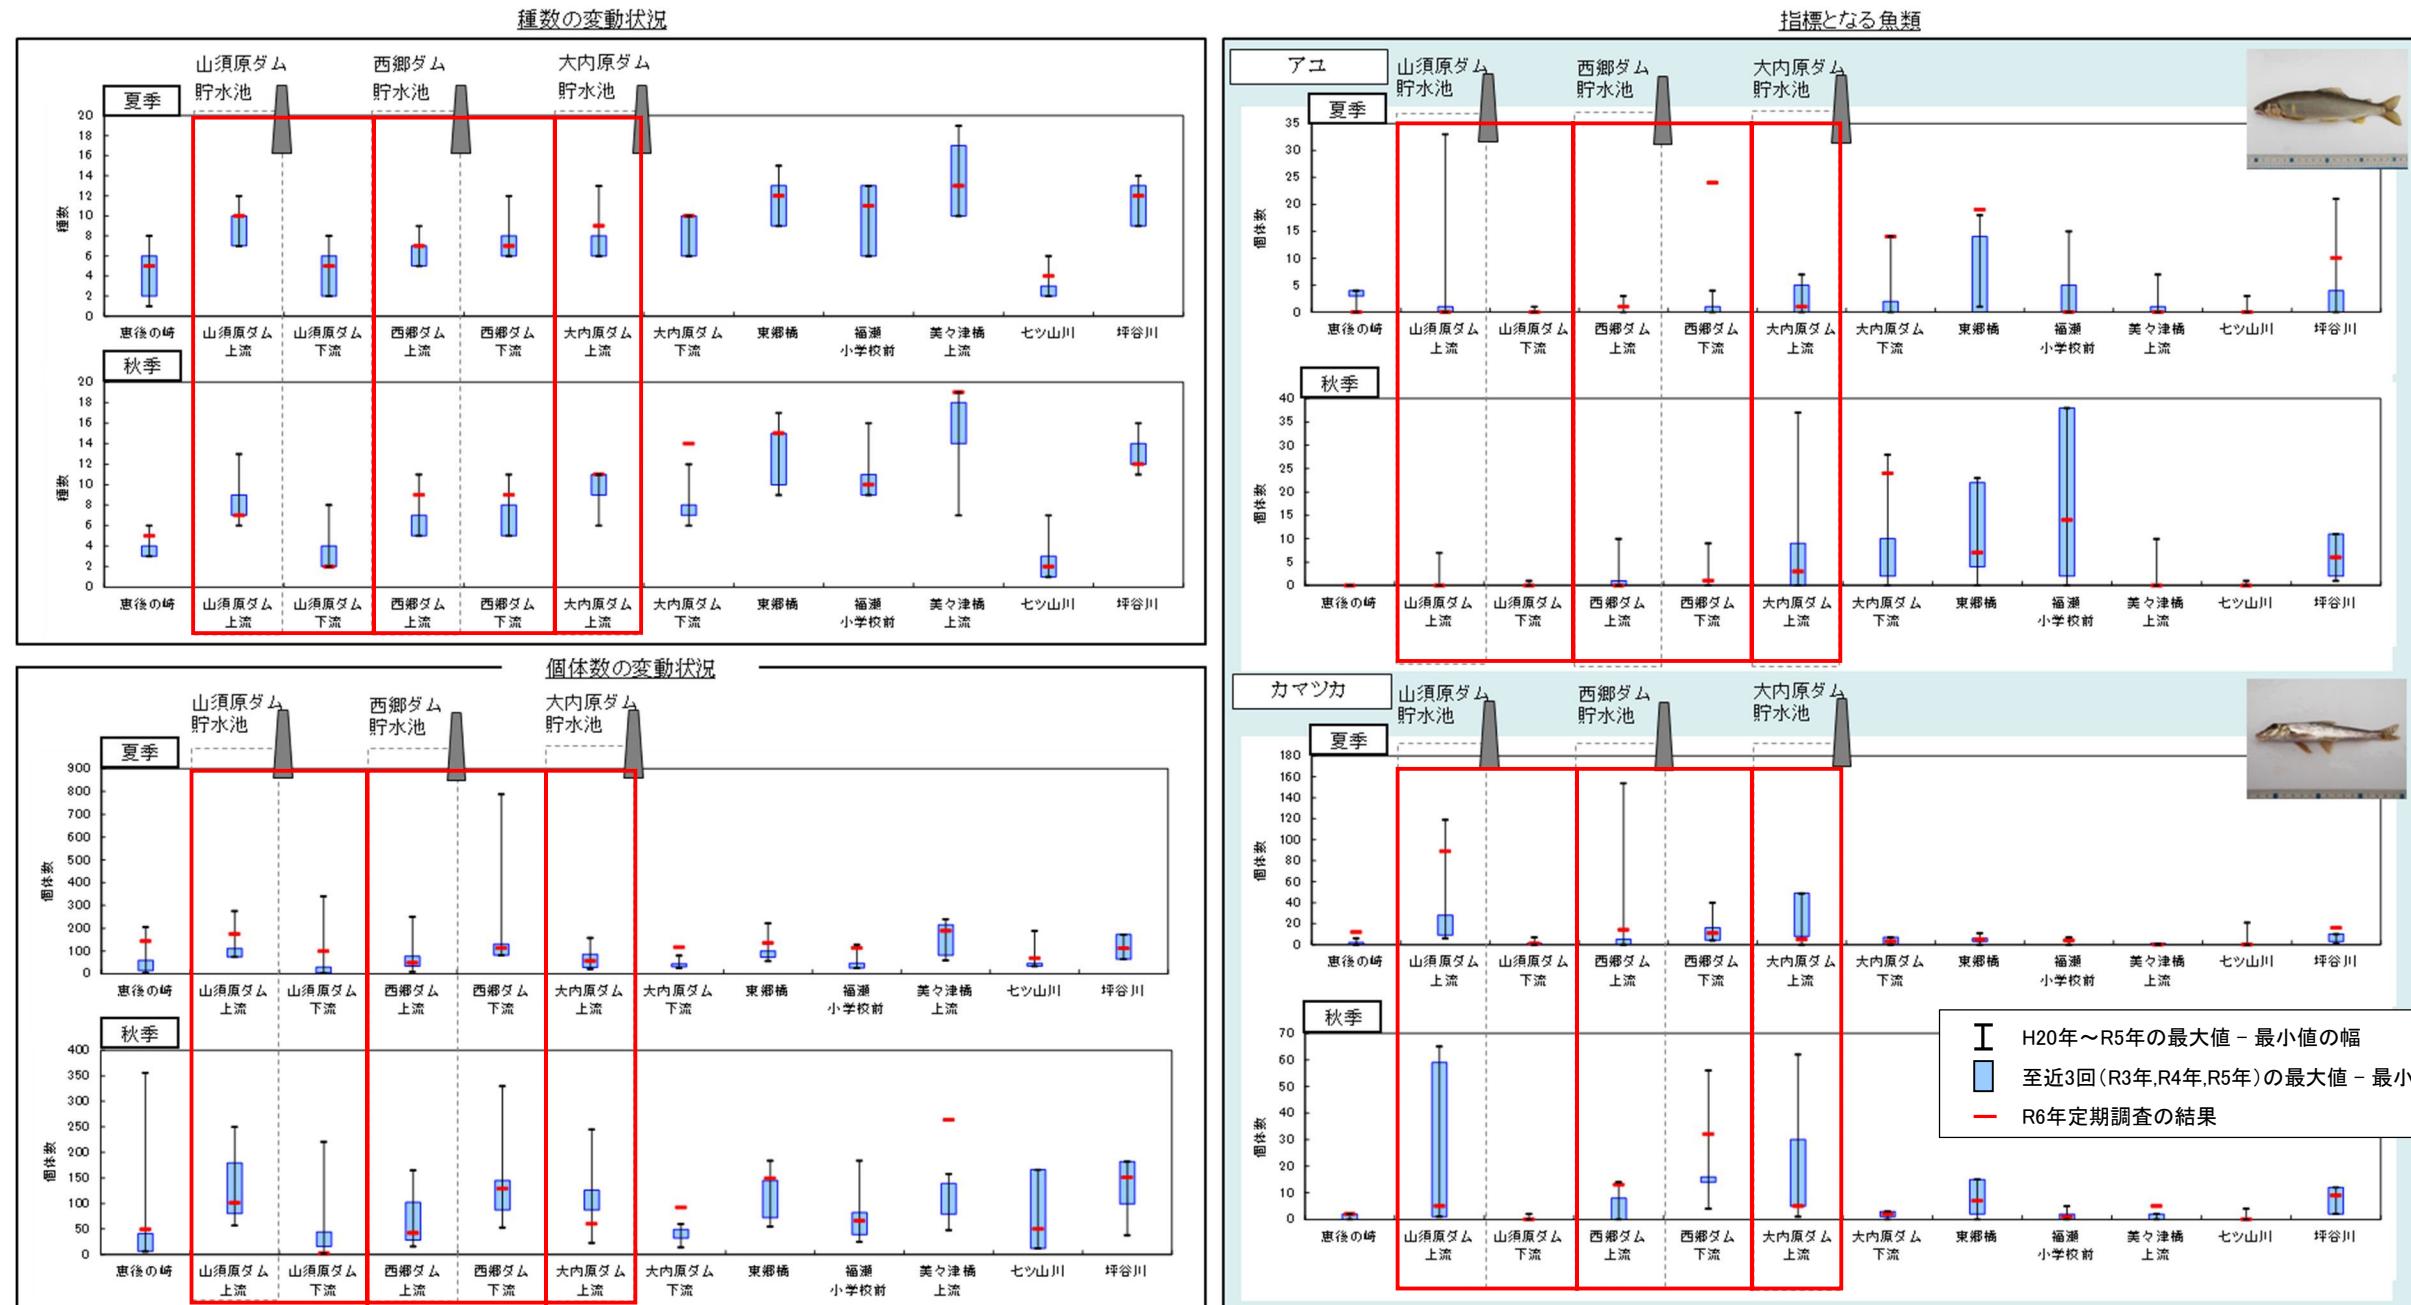
図15-2 魚類生息状況の評価

アユの個体数は、至近3回の調査結果と比較すると、西郷ダム上流（夏季）、西郷ダム下流（夏季）、西郷ダム下流（秋季）で増加傾向が、山須原ダム上流（秋季）で減少傾向が確認されたが、それ以外は変動幅の範囲内にある。

カマツカの個体数は、至近3回の調査結果と比較すると、山須原ダム上流（夏季）、西郷ダム上流（夏季）、西郷ダム上流（秋季）、西郷ダム下流（秋季）で増加傾向が、大内原ダム上流（夏季）で減少傾向が確認されたが、それ以外は変動幅の範囲内にある。

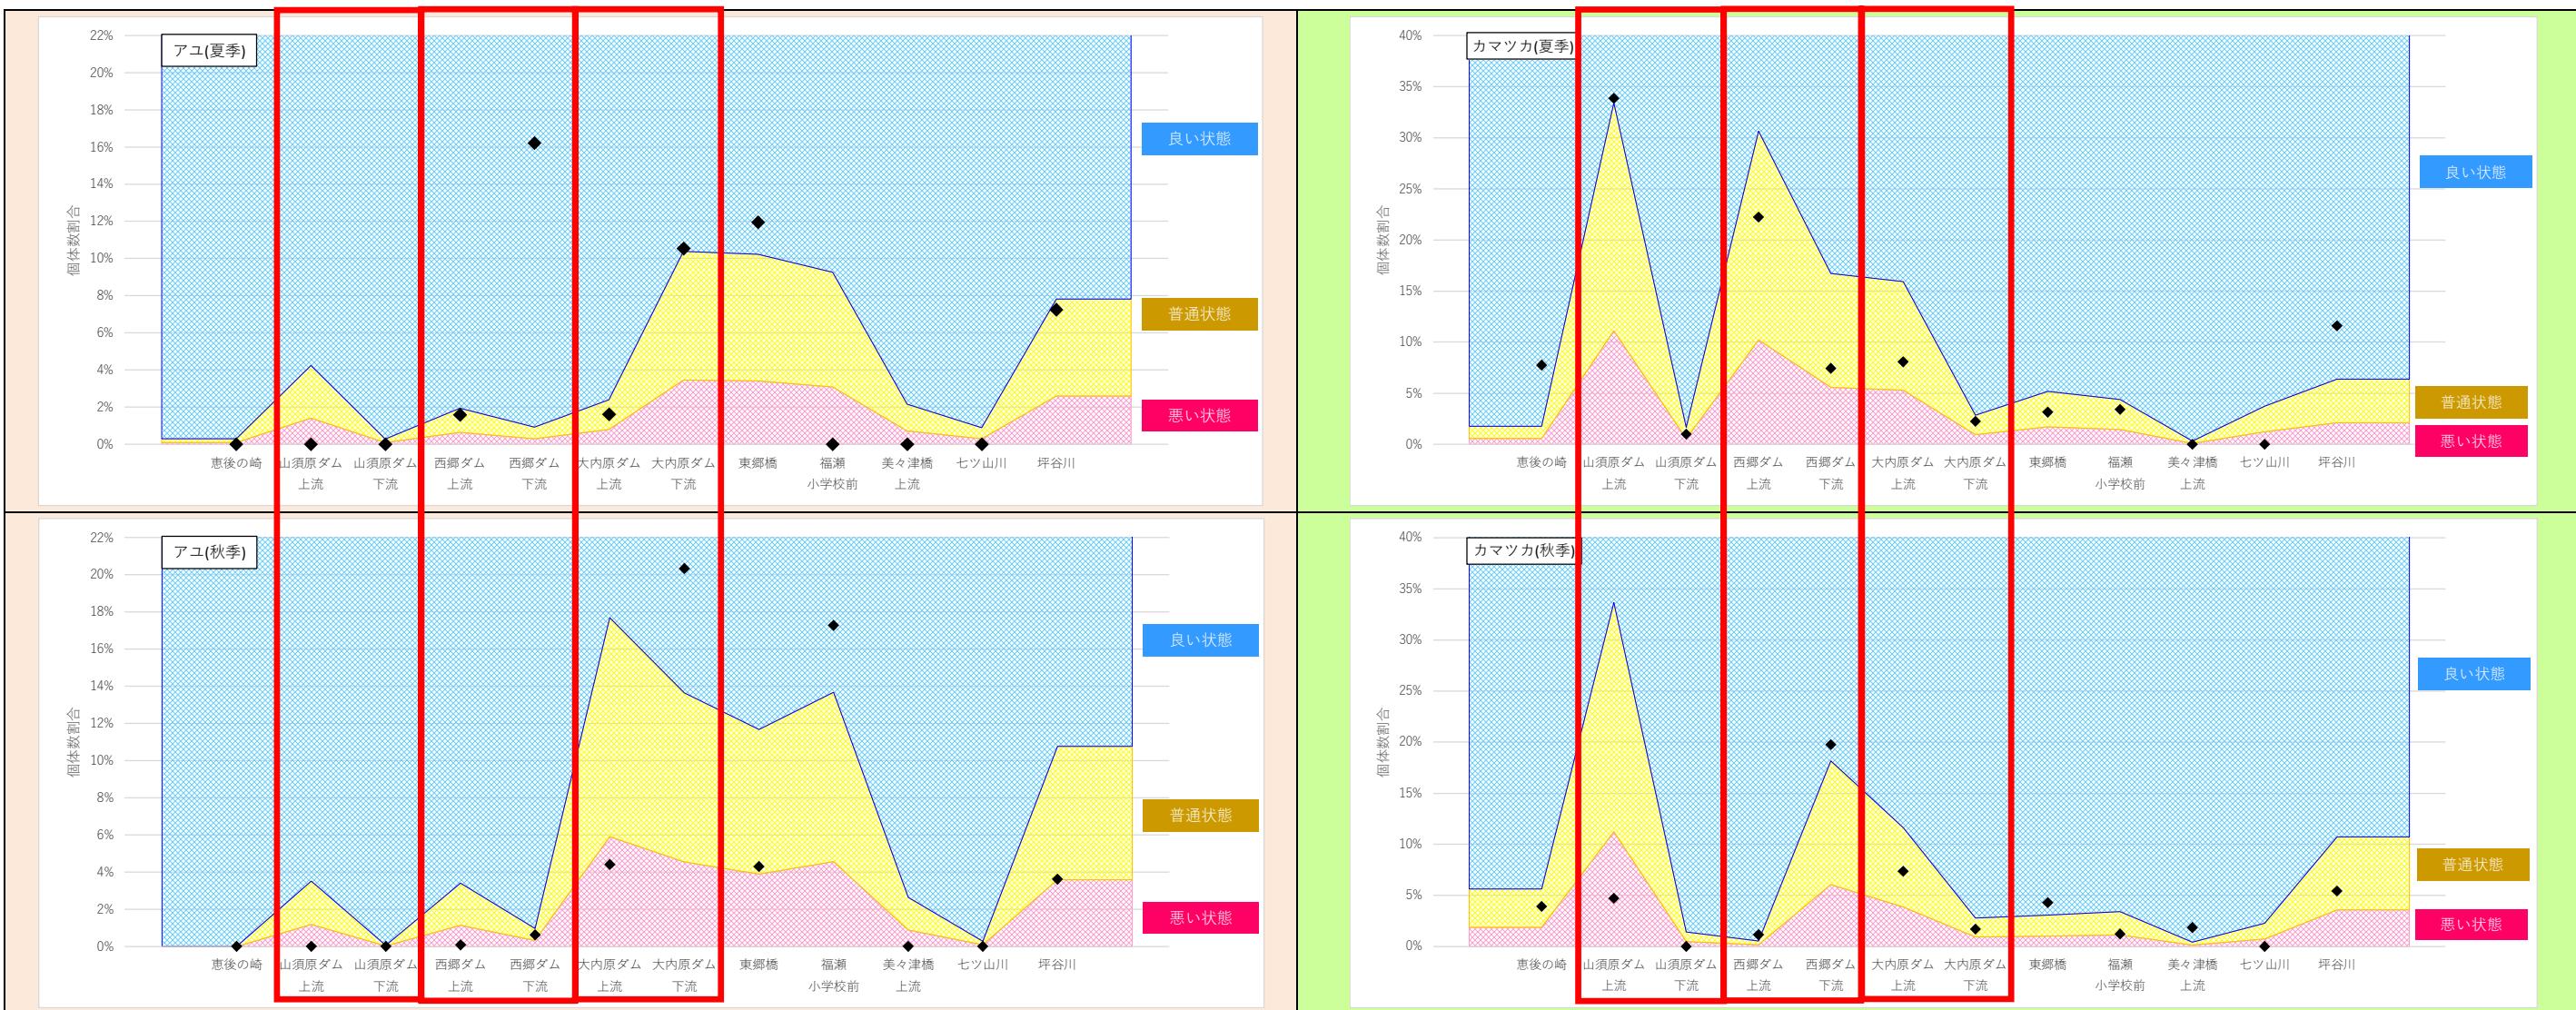
図15-3 魚類生息状況の評価

魚類の方向性評価は、これまでの調査結果をもとにアユ・カマツカの全個体数(夏季・秋季)に占める割合を基準値(H20～R3平均値の50%増減を普通状態)として評価する。

ダム上下流の調査地点3地点の調査結果から普通状態が最多であるため、普通状態と評価される。
