第14回 耳川水系総合土砂管理に関する評価・改善委員会

上椎葉発電所貯水池堆砂対策に向けた水位低下運用の取組みについて

令和7年7月28日

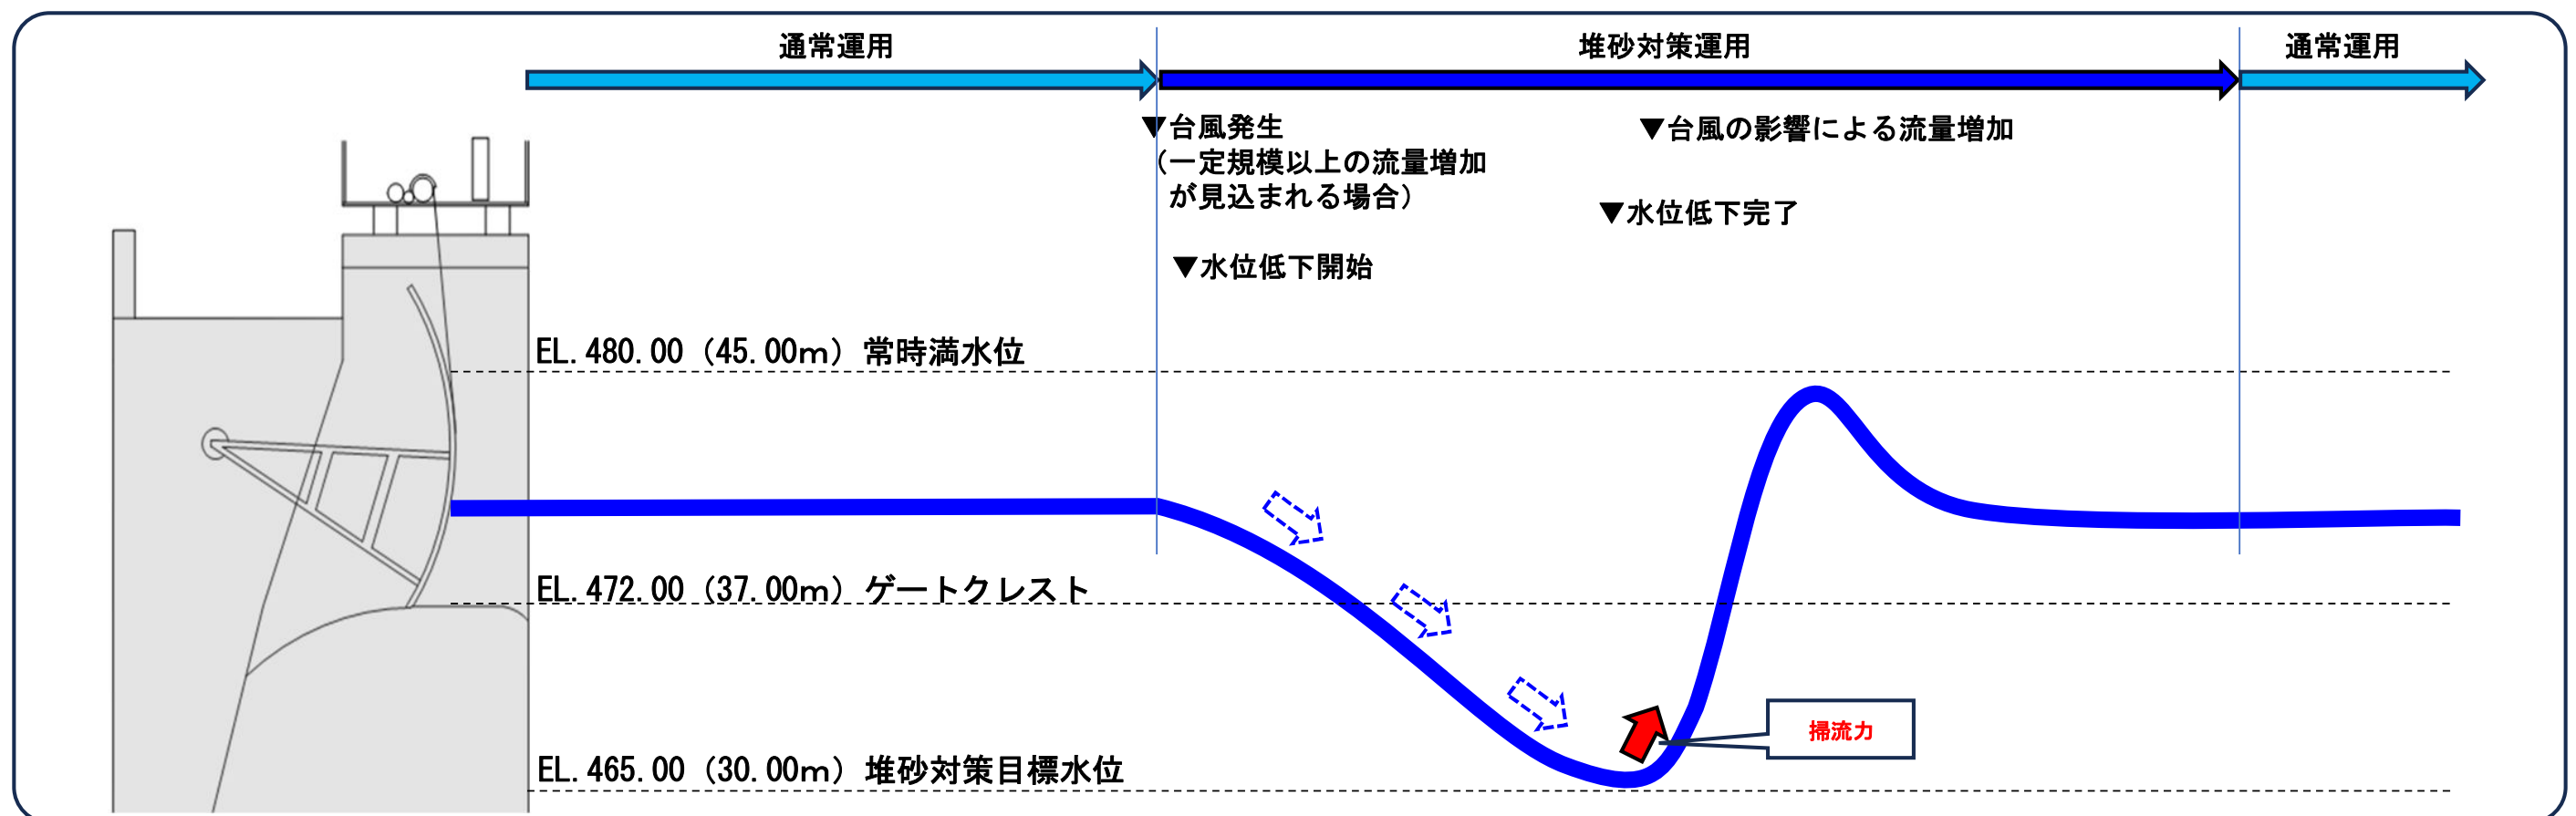
### 台風出水時の貯水位運用イメージ

②気象予測を活用し、一定規模以上の流量増加が見込まれる台風出水時に限り、発電運用やゲート放流によって貯水位 E L 465.00m（30.00m）を下限に低下させて土砂移動を行います。

③台風出水後は水位低下運用を解除して、濁水発生を抑制するような運用を心がけていきます。

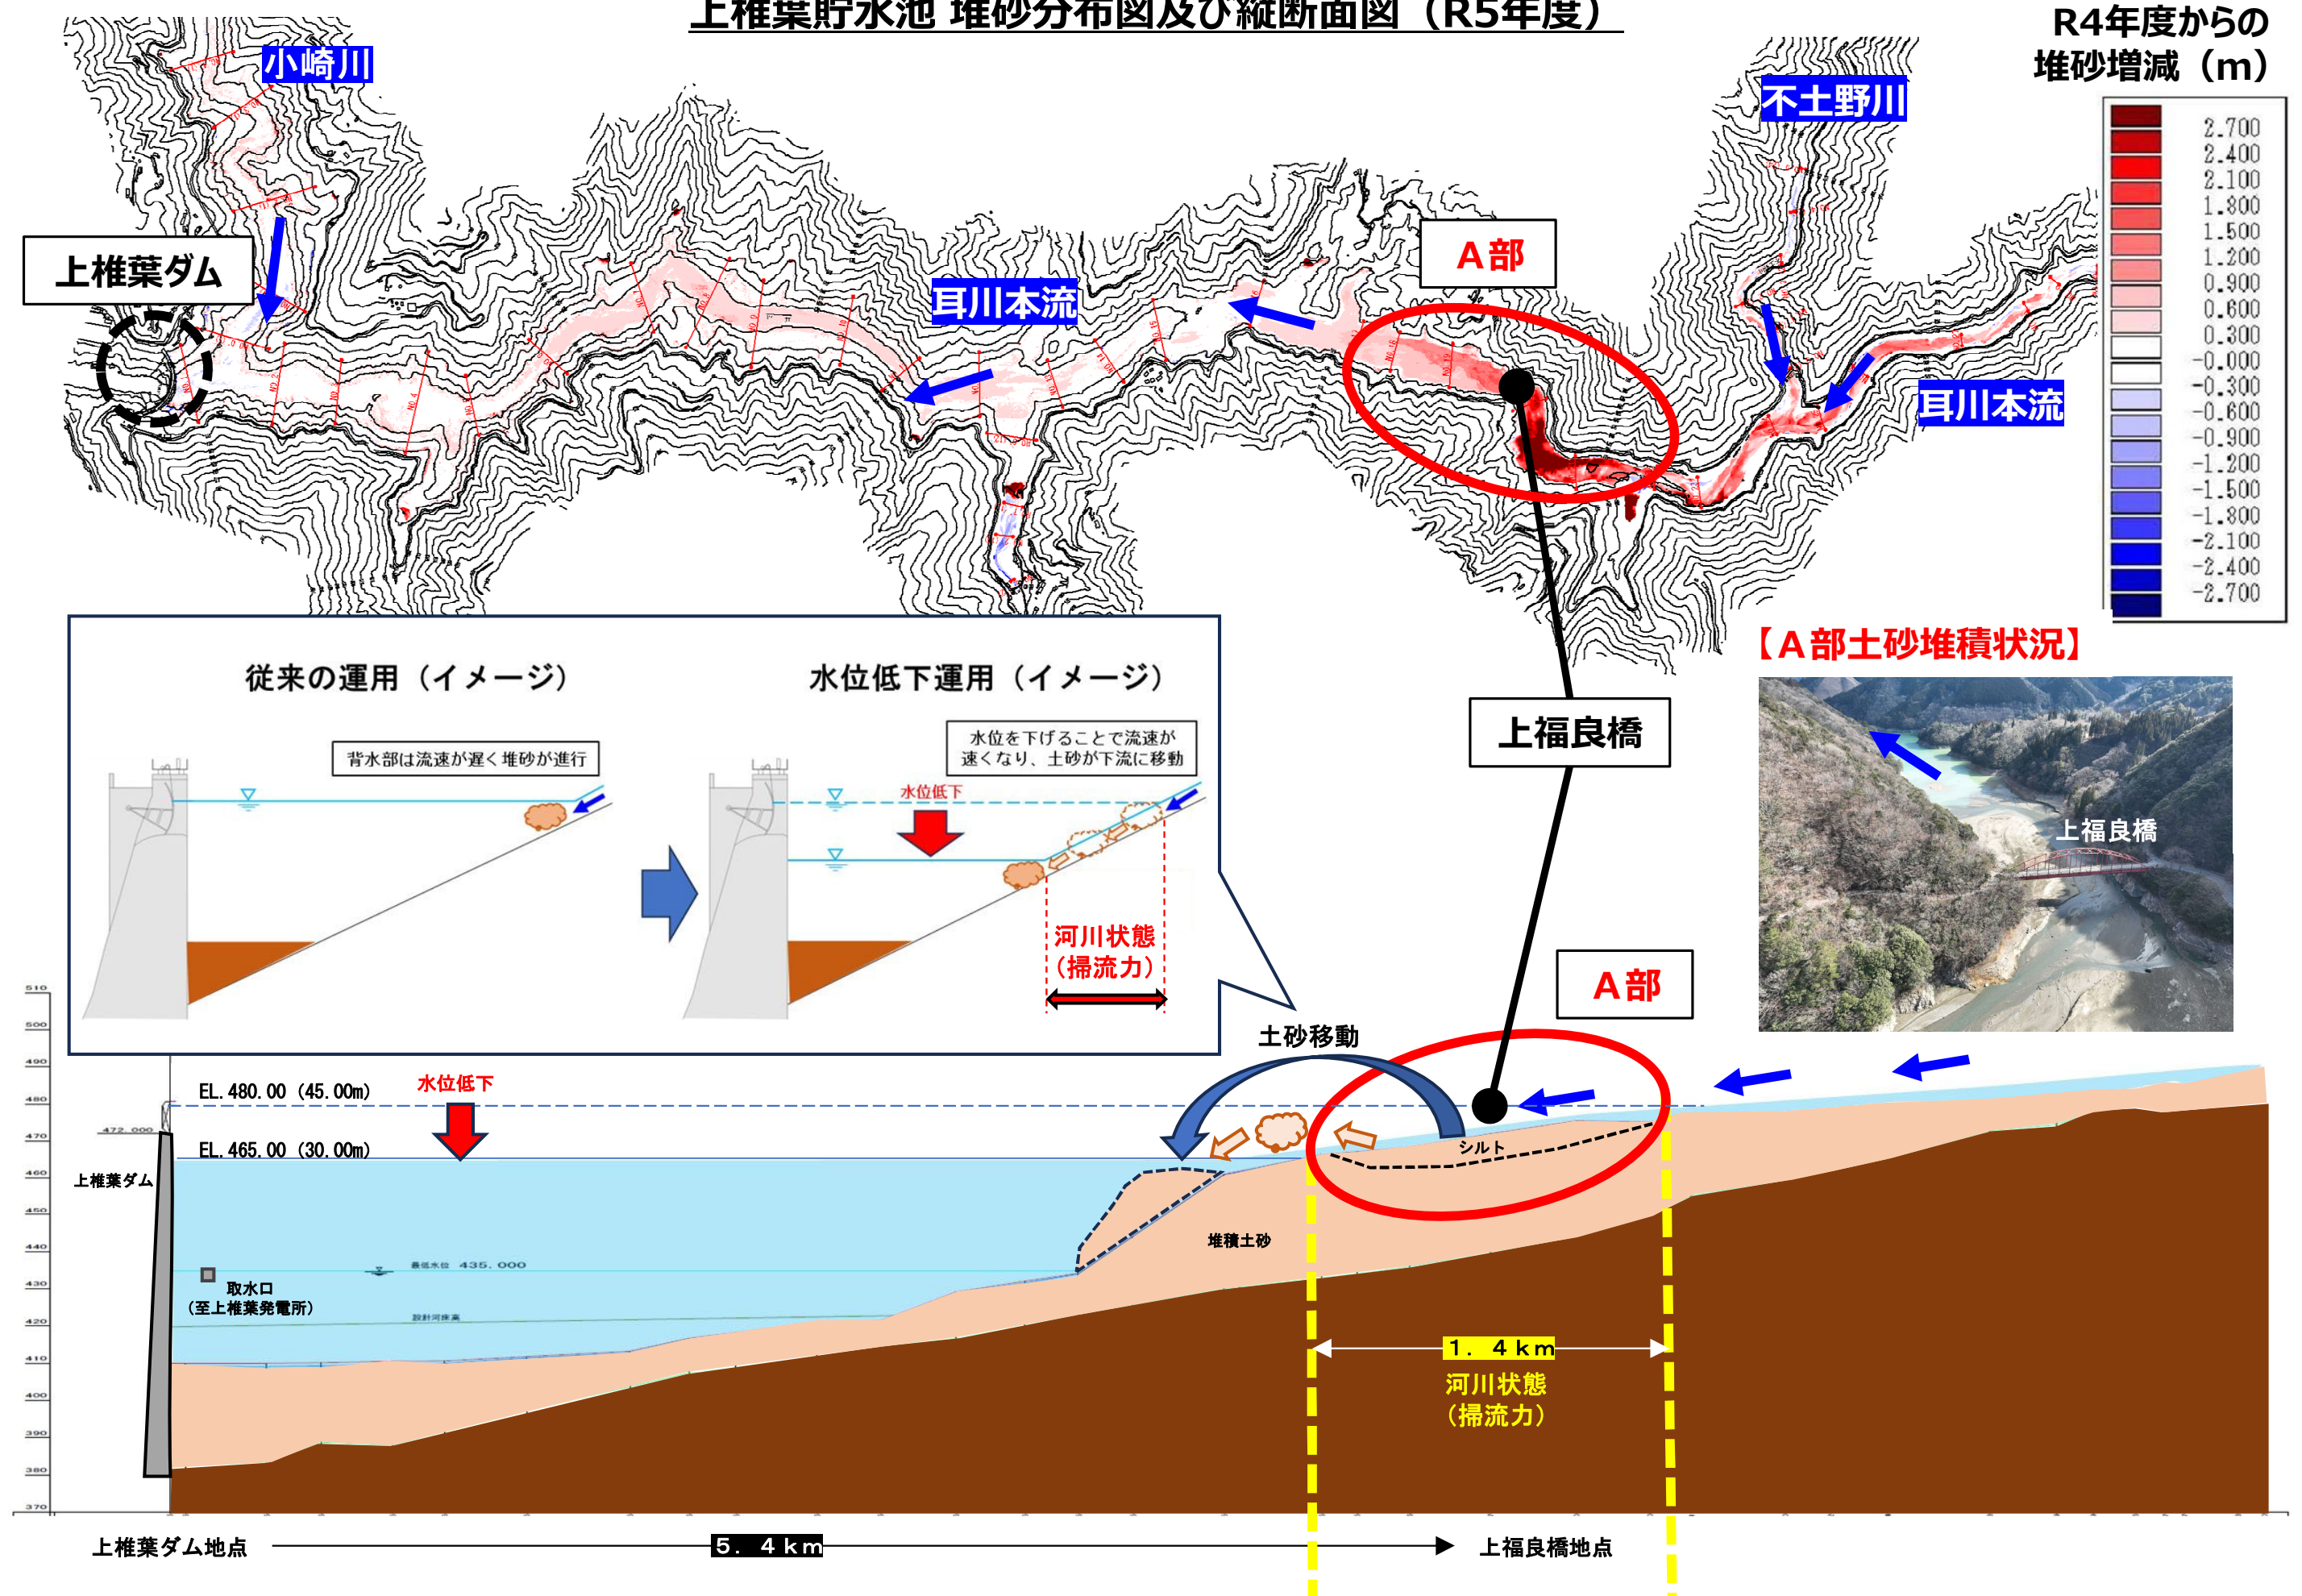
上椎葉貯水池 堆砂分布図及び縦断面図（R5年度）

# 上椎葉発電所貯水池の堆砂状況及び土砂移動（湖内）イメージ

梅雨や台風などによる大雨が降る出水期には、増水とともに大量の土砂が上椎葉発電所貯水池内に流れ込んでしまいます。流れ込む土砂は、貯水池流入部の水の流れが遅くなる付近に堆積（濁水の原因となるシルト※<sup>1</sup>が溜まる）を繰り返すために、出水の都度堆砂が進行し、上流からの濁水流入に加え、貯水位や流量などによっては貯水池流入部付近での濁水発生の一因となっている現状があります。

このため、上椎葉発電所貯水池流入部付近の堆砂対策を目的として、貯水池の水位を下げ出水時の水の流れる力（掃流力）を活用し堆積土砂を湖内で移動させる新たな取組みを行います。
