雨水ポンプ場等施設の整備に伴う 家屋浸水被害の軽減！

浸水（内水）対策

令和元年7月の梅雨前線豪雨における浸水対策の効果事例

宮崎県都城市：下水道

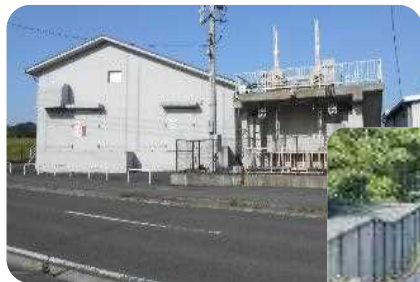
岳下ポンプ場

【事業期間】
平成20年度
～平成24年度

- 市街地部ではこれまでの豪雨において、一級河川大淀川の水位上昇を起因とする内水氾濫により浸水被害が発生していた。
- 浸水対策として、当排水区域内の雨水幹線等に雨水を強制排除する「**岳下（たけした）ポンプ場**」と「**都島（みやこじま）ポンプ場**」を整備した。
- その結果、平成17年の台風では床上浸水6戸、床下浸水4戸であった浸水被害が、令和元年7月3日の梅雨前線豪雨時には、同規模の降雨であったにも関わらず、**床下浸水1戸のみ**となり、大幅に浸水被害を軽減させることができた。

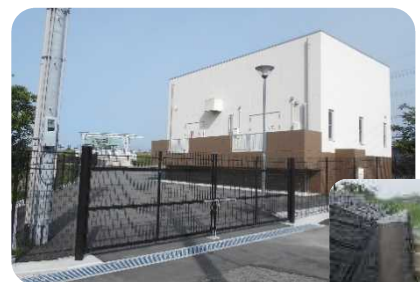
都島ポンプ場

【事業期間】
平成26年度
～平成29年度
