事業再評価シート

事業名	広域河川改修事業、大規模特定河川事業		
箇所名	二級河川一ツ瀬川水系 三財川	市町村名	西都市

整備延長	三財川	L= 13.5km（一ツ瀬川合流点～川原川合流点）
	三納川	L= 4.9km（三財川合流点～南川合流点）
	南川	L= 3.4km（三納川合流点～上浦田橋）
計画流量	1,600m ³ /s（三財川鳥子地点）	
	概ね50年に1回程度発生する洪水に対応	
工事内容	河道掘削、堤防補強、護岸工等

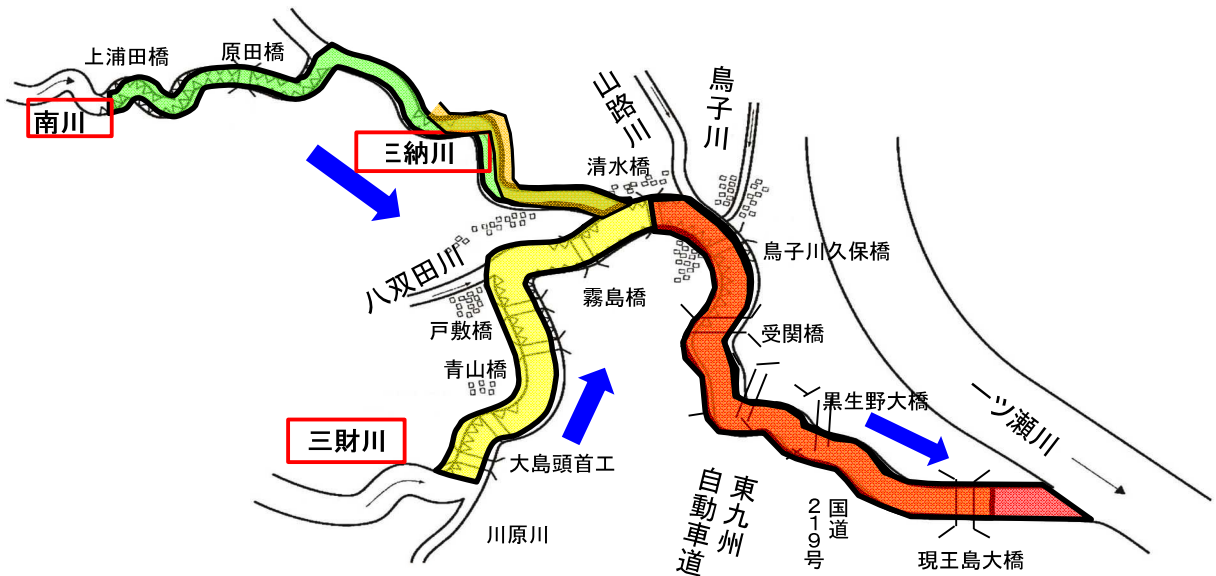
平面図

- 計画流量(1,600m³)で整備済
- 暫定計画流量(1,200m³)で整備済
- 今後整備予定

平成19年度から平成24年度までに、早期に流下能力の向上を図るため、三財川の河道掘削を暫定断面により、一ツ瀬川合流点から計画の上流まで行った。

これにより平成17年台風14号による被災流量（1, 200 m^3/s ）を、堤防満杯で流下できる暫定的な整備が完了した。

平成25年度から一ツ瀬川合流点から上流に向けて、完成断面（計画1, 600 m^3/s ）により整備を行っている。
