事業再評価シート

事業名	広域河川改修事業、大規模特定河川事業		
箇所名	二級河川一ツ瀬川水系 三財川	市町村名	西都市

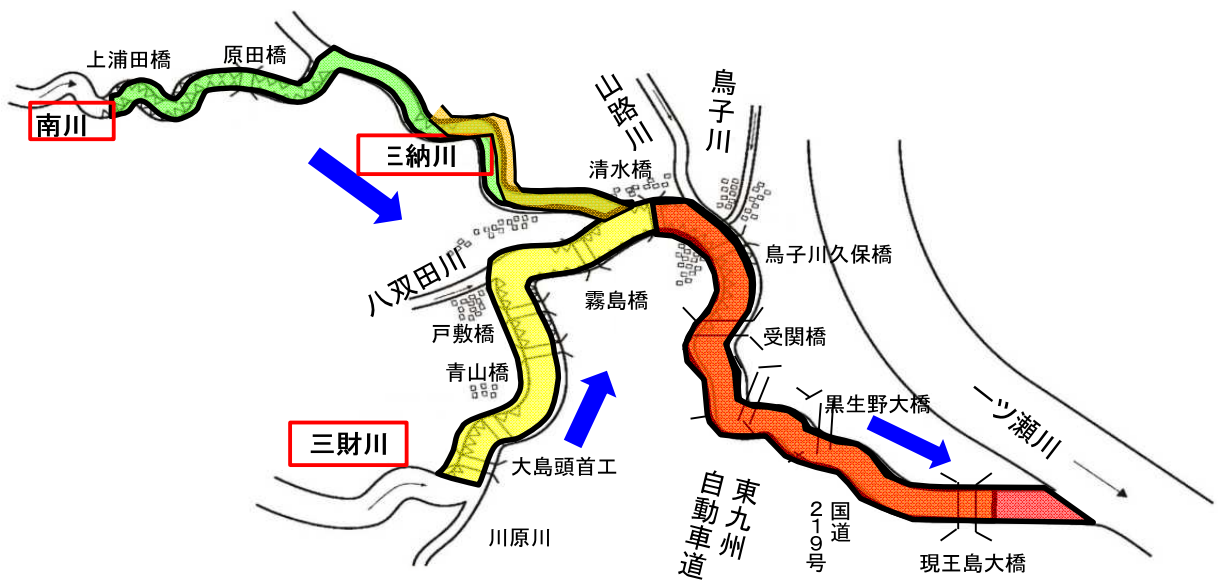
平面図

事業概要	<p>整備延長</p> <p>三財川 L= 13.5km（一ツ瀬川合流点～川原川合流点）</p> <p>三納川 L= 4.9km（三財川合流点～南川合流点）</p> <p>南川 L= 3.4km（三納川合流点～上浦田橋）</p> <p>計画流量 1,600m³/s（三財川鳥子地点）</p> <p>概ね50年に1回程度発生する洪水に対応</p> <p>工事内容 河道掘削、堤防補強、護岸工等</p>
------	--
