ペンタダイアグラムを活用した豚房施設排水処理施設の簡易診断

Diagnostic Method of Pig House Drainage Treatment Facility Utilizing Penta Diagram

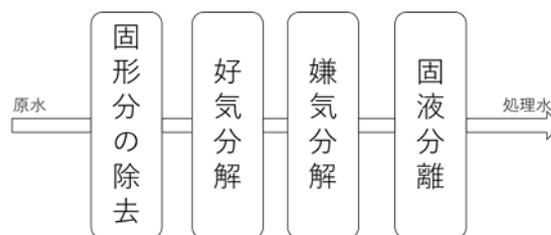
図1 豚房施設排出水の処理過程

豚房施設から排出される排出水は、一般的に図1の過程（生物的硝化脱窒素法）を経て処理されている¹⁾。

畜産施設の排水処理においては、集められた原水は、まず曝気槽で好気条件下において酸化分解（好気処理）が行われる。この過程においては、原水中に含まれるアンモニア性窒素は硝酸性窒素に変化し、pHは酸性側に移動する。

その後、嫌気条件下に移行し嫌気分解（嫌気処理）が行われる。この過程においては、処理水中の硝酸性窒素は窒素ガスとなり大気に放出される。

このとき、pH はアルカリ性側に移動し、その結果 pH は中性付近に収束する。

最後に、沈殿槽や膜透過法を用いて、処理水中の固形物（主として活性汚泥）を除去して、排水水として場外に排出する。

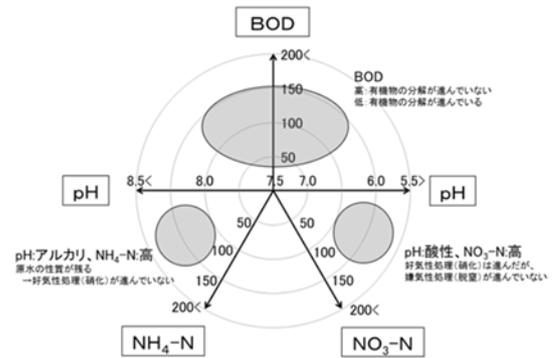
図 2 ペンタダイアグラム

豚房施設の排水処理施設について稼働状況を簡易的に診断する手法として、前述の理化学試験結果を、図 2 に示すペンタダイアグラムにあてはめる方法を提案する。なお、図中の pH 以外の単位は、いずれも mg/L である。

図の上段に生物学的酸素要求量(以下、「BOD」という.)、横軸に水素イオン濃度(pH)、下段左にアンモニア又はアンモニウム化合物(以下、「アンモニア性窒素」という.)、下段右に硝酸化合物(以下、「硝酸性窒素」という.)をプロットしている。

水素イオン濃度(pH)については、中央を pH7.5 とし、左端が pH8.5 以上、右端が pH5.5 以下と、左右で非対称な数直線としている。これは、処理前の pH が概ね 8.5~9.0 であること、好気性処理後は pH が一旦 5.5 以下まで達すること、及び最終的な処理水の pH が 7.5 付近に収束することによる。

BOD については、排水基準値である 160mg/L を含む形で図中の最大値を 200mg/L としている。

アンモニア性窒素及び硝酸性窒素についても、利便性を高める観点から、BOD に合わせて最大値を 200mg/L としている。

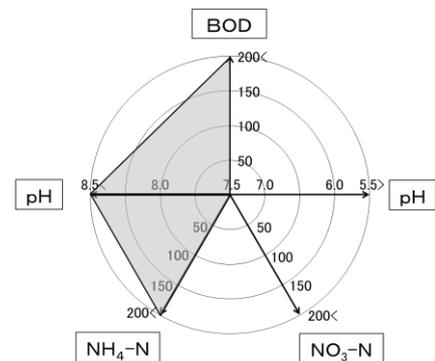
図 3 パターンその 1

BOD とアンモニア性窒素が高く、pH も塩基性を示しており、ペンタダイアグラムが左側に大

きく張り出した形になっている。これは、原水の性質が強く残っている形で、好気条件下における酸化分解（硝化）が進んでいない状態を示している。

そのため、ペンタダイアグラムがこの形をとる時は、好気性処理過程の不具合（処理槽が小さい、ばっ気不足、好気性微生物相の不調など）が疑われる。

また、この状態の処理水は、臭気（アンモニア臭）が強いことが特徴としてあげられる。

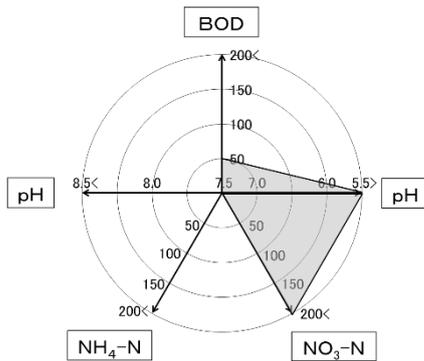
図4 パターンその2

BOD とアンモニア性窒素は低下したものの、硝酸性窒素が高く、pHが酸性を示しているため、ペンタダイアグラムが右下に張り出した形になっている。これは、好気性条件下における分解（硝化）は行なわれたものの、その後の嫌気条件下における分解（脱窒）が進んでいない状態を示している。

そのため、ペンタダイアグラムがこの形をとる時は、嫌気性処理過程の不具合（ばっ気過剰、嫌気性微生物相の不調、栄養不足など）が疑われる。

この状態の処理水は、臭気はなく、外観上は排水処理が正常に行われた状態（パターンその3）と見分けがつかない。

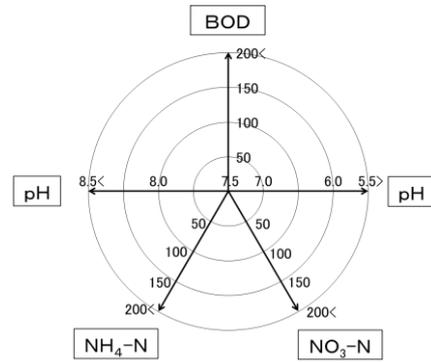
図5 パターンその3

排水処理が正常に行われた場合、BOD、アンモニア性窒素及び硝酸性窒素はいずれもゼロ付近まで低下し、pHは7.5付近を示すため、ペンタダイアグラムは図5のように、ほぼ中心に収束する。この状態の処理水が、排水水として理想的な状態である。

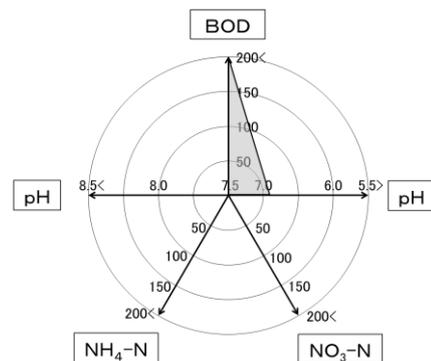
図6 その他のパターン

図6は、実際の処理水で示されたパターンで、アンモニア性窒素及び硝酸性窒素がともに除去できており、pHも中性付近であるにも関わらず、BODが高いという、特異的な形を示している。この処理水は浮遊物質(SS)の数値が高く、活性汚泥の流出が認められていた。そのため、水処理自体は順調に稼働したものの、沈殿過程がうまく機能せず、流出した活性汚泥がBODのみを引き

上げたものと考えられた。

種についてこの形のまま適用しても不都合が発生することが予想される。また、図 6 にて示したような、水処理過程（好気性／嫌気性）以外の要因による水質変動については、その都度考証を必要とする。
