# 令和8年度 宮崎県優良工事表彰

## 受賞工事紹介

宮崎県環境森林部・農政水産部・県土整備部

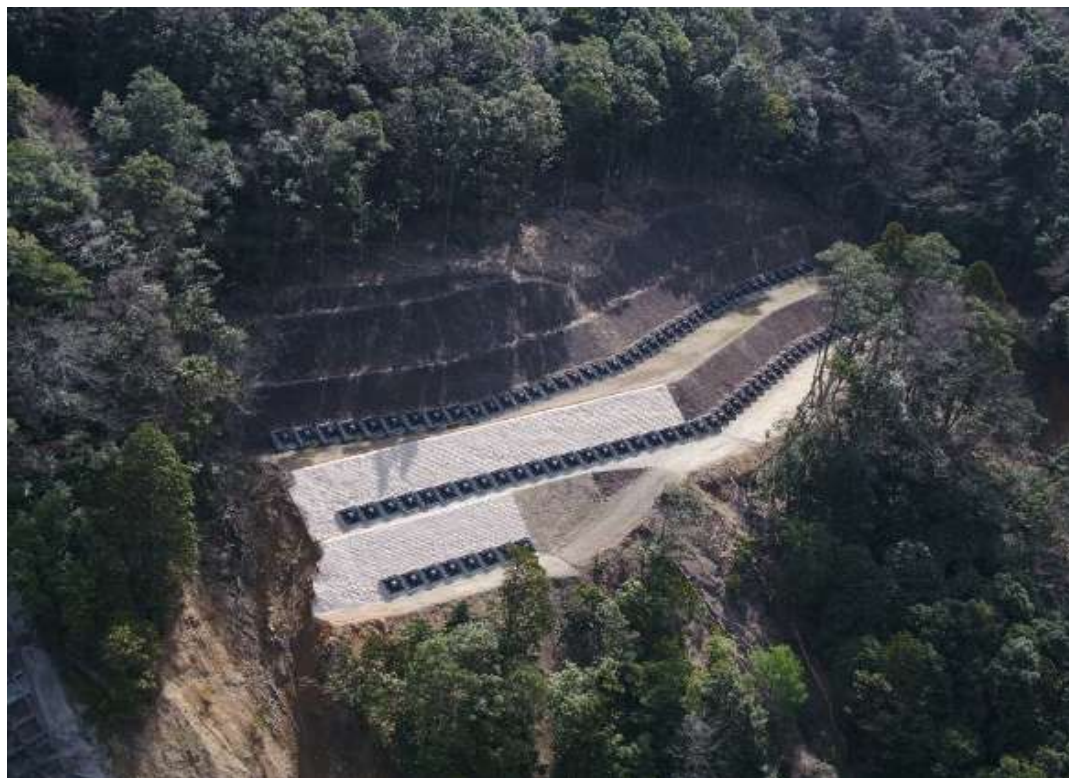
－完成写真－

工事概要： アンカー工 N=28本（L=855.0m）

- ①当工事は、令和元年の台風及び令和2年の豪雨の影響により、大規模な地すべり性崩壊が発生したことから、その抑止工として排土及びアンカーを施工したものである。
- ②TLS（地上型レーザースキャナー）測量による土量解析により、3次元モデルを作成し、着手前の3次元モデルと比較することで掘削出来形の可視化と精度の高い土量計算を行った。
- ③地域住民に工事への協力と内容を理解していただくため、「かわら版」を毎月1回発行し、地域住民と良好な関係を築くなど、地域関係者との調整・協調に積極的に取り組んだ。
- ④現場は非通信環境下であるため、衛星通信ネットワーク技術を活用しWi-Fi環境の構築を図り、危険行為や異常の早期発見により安全性の向上に繋がった。また、コンピューターグラフィックにより再現した現場で工事事故の体験をすることで、事故への恐怖と事故防止対策への重要性を再認識することができた。
- ⑤統一した水平方向精度が要求される「ざぶとん枠」に対し、設計寸法の妥当性確認と、出来形精度の向上を図るため、事前に切土法面とざぶとん枠のBIM/CIMモデルの作成を行い出来形把握を行った。
- ⑥工事現場までの長距離移動や担い手不足に対する業務効率化のため、衛星通信ネットワーク技術を活用して35km離れた本社からドローンを遠隔操縦し、3次元測量や空撮を実施した。

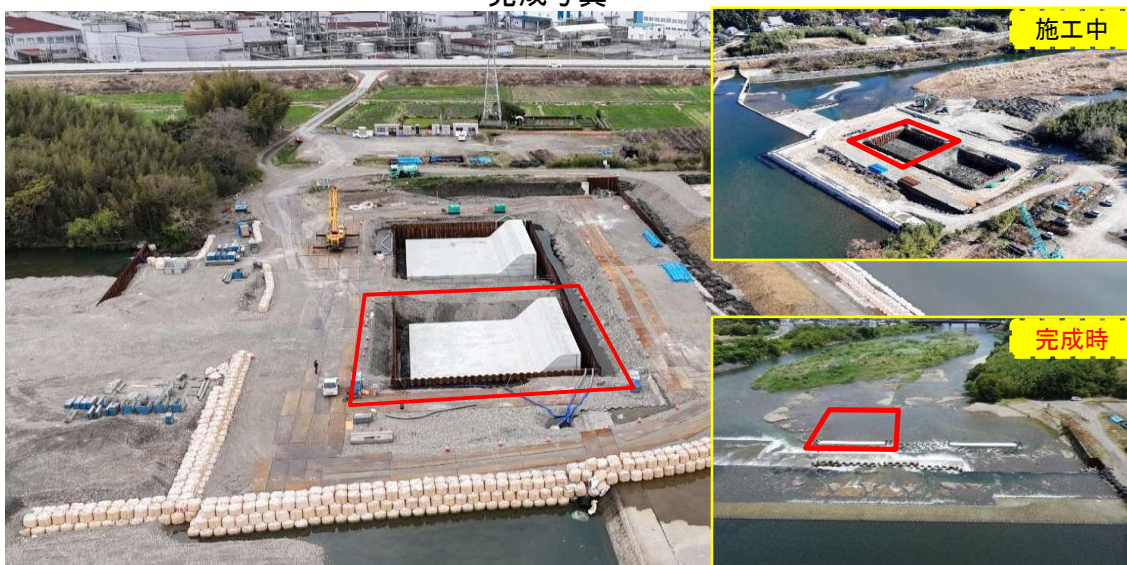
### －完成写真－

工事概要： 堰本體工（下流固定堰） L = 20.0m  
仮設工 N = 1式

※完成写真では工事概要が不明瞭であるため施工中の写真を添付

本工事は、河川内における既設頭首工の改修工事である。本工事で構築する構造物は、複雑な円形部等を有し県内有数の規模（高さ5.3m、堰長20.0m、堰幅20.0m）を誇るため、極めて高い技術的難易度を有する。さらに、深さ4.0mにおよぶ大規模な床掘りを伴うなど、施工にあたっては以下の厳しい制約やリスクが重複する過酷な条件下にあった。

これら施工上の課題に対し、安全協議会会長として全体工程の最適化を主導したほか、独自の仮設計画の工夫により「約30日間の工期短縮」を達成し、県の重点施策である事業効果の早期発現に多大な貢献を果たした。

また、地元営農環境や内水面漁協への綿密かつ主体的な配慮を徹底したことで、強固な地域信頼関係を構築し、終始円滑に工事を完遂させた。さらに、3次元データを活用した鉄筋及び土工の管理や杭ナビ等の最新ICT技術を全面的に導入し、現場の生産性向上とDX推進を体現した。

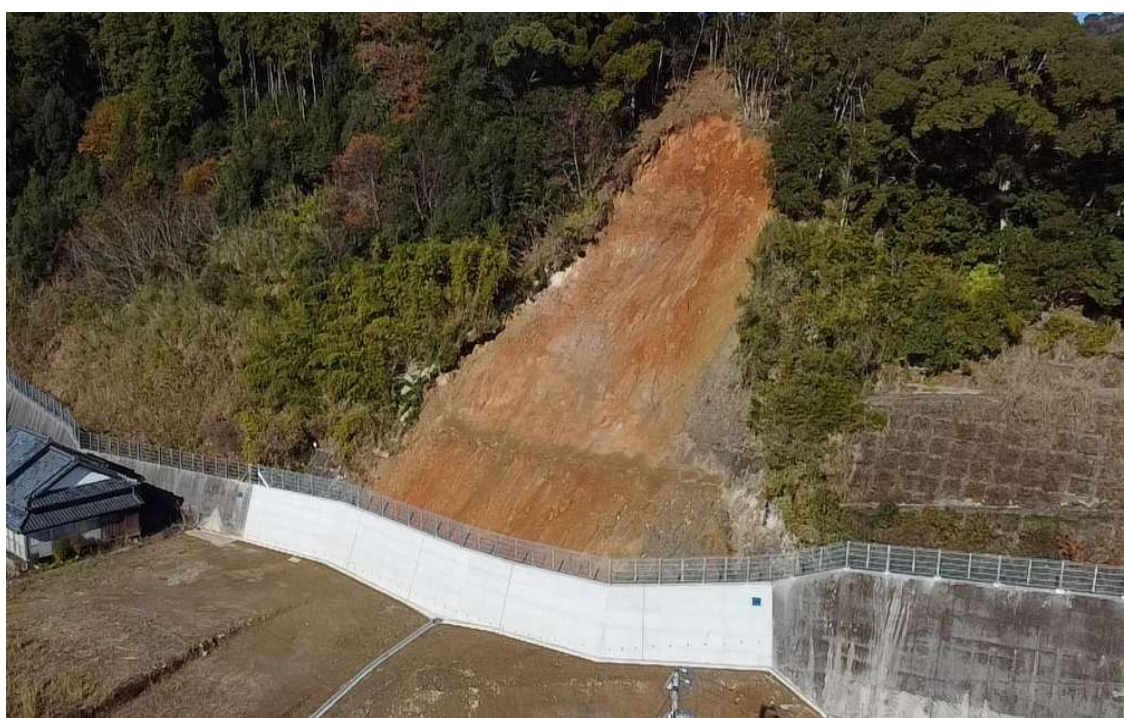
— 完成写真 —

工事概要： 復旧延長 L=79.1m  
重力式擁壁工：V=276m<sup>3</sup> 落石防護工 L=79.1m  
排水工 L=68.9m 構造物取壊工 V=74m<sup>3</sup>  
仮設防護柵工 L=24.0m 大型土のう工：134袋

本工事は、令和6年10月豪雨による土砂崩れにより1名の方が亡くなった箇所の急傾斜災害復旧工事である。早期な復旧を目指す中、崩壊した斜面上部の切土施工箇所に所有者不明土地があり、取得に関して時間を要するため、擁壁工を優先し施工した。

施工に際しては、上部にオーバーハング部を残しているため、上部の変位モニタリングを毎日実施し、施工の安全性を確保した。また被災住民の不安に寄り添い、地元の意向や擁壁裏の堆積土砂清掃等の要望に対して自主的に対応するなど、地域環境の改善に寄与した。

コンクリート打設剤の採用により処理水発生の抑制、NETIS登録技術搭載の油圧ショベルの使用など安全衛生、環境保全に努めた。また排水構造物の継手部にコンクリート巻込による漏水対策を施すなどコンクリート構造に対する耐久性向上にも努めた。

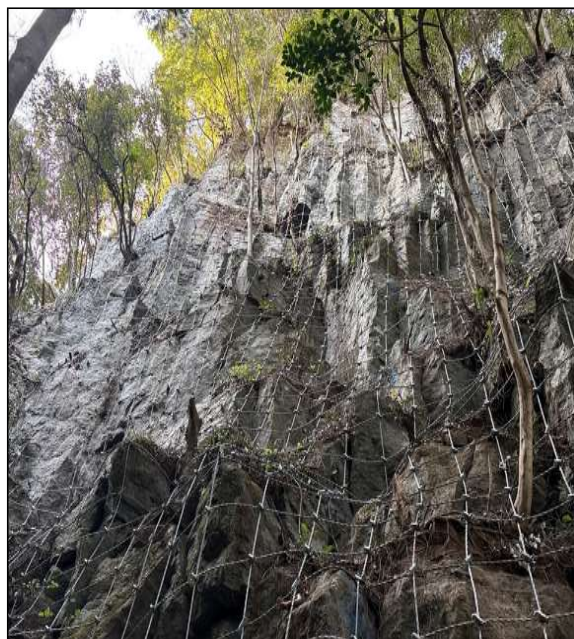
— 完成写真 —

工事概要： ロープ伏工 A=2, 866. 8m<sup>2</sup>  
A工区 : A=2, 239. 1m<sup>2</sup>  
B工区 : A= 497. 6m<sup>2</sup>  
A'工区 : A= 130. 0m<sup>2</sup>  
仮設工 N= 1式（モノレール等）

- ①本工事は、築設された落石防護柵が経年劣化や倒木・落石により破損箇所が見受けられる状態であり継続的に落石が発生する状況であったことから対策工を実施したものである。
- ②斜面勾配が急峻で岩の節理が発達しており、斜面を構成している地質が脆弱で、水の凍結・融解作用や地震、樹木の根等により節理が拡大し継続的に落石が発生する現場において、安全訓練や社内パトロールを徹底して行い無事故で工事を完了させた。
- ③資材搬入等で利用する県道は通勤・通学にも利用されていることから、関係機関と協議を行い誘導員の配置や看板の設置を行うとともに、資材搬入等は通勤・通学時間を避けた時間帯に行うなど地域住民に工事内容の周知と工事への協力を得るため説明を行った。また、学校に隣接していることから発動発電機の周囲に防音シートを設置したり、児童が工事区域内へ侵入したりしないようにバリケードを設置して教員への説明を行った。
- ④当工事箇所には神社があり、落石等により損傷しないように仮設防護柵を設置し、神社に損傷を与えることなく工事を完了させた。施工範囲外の上部に転石が確認され、調査の結果、支障無かったが、施工時の落石防止を図るためロープ掛工を施工し作業員の安全確保を図った。7月からの工事で、真夏日（30℃以上）の割合が34%あったが、熱中症対策を十分に行ったことで作業員の体調不良等もなく工事を完成させた。

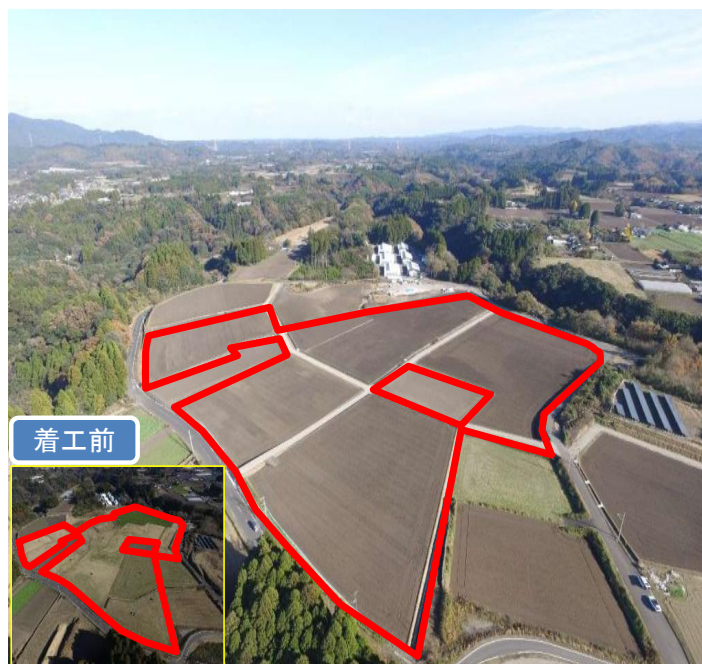
－完成写真－

工事概要： 整地工      A＝4.7ha  
              道路工      L＝553.0m  
              排水路工    L＝888.9m

本工事は、小林市東部に位置する畑作地帯のほ場整備工事であり、起伏差の大きい地形条件のため、大規模な切盛と複雑な運土作業を要する難易度の高い工事である。

施工時の工夫として、重機走行による営農再開後の排水不良を防止するため、ほ場内運土作業におけるダンプ走行経路を固定した施工や、降雨時の濁水流出防止のための仮設沈砂池設置、豪雨対策として盛土法面養生のための仮設シート設置や張芝工による法面保護を自主的に実施した。

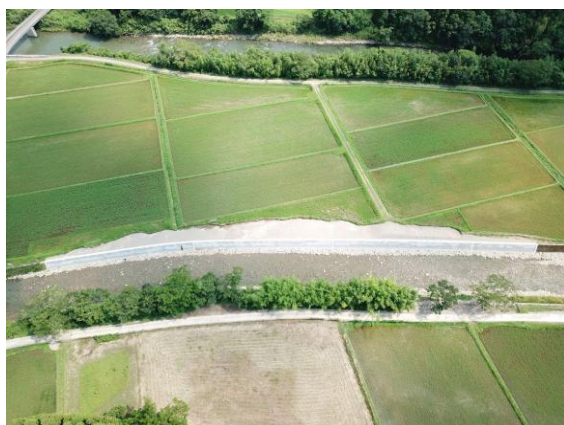
— 完成写真 —

ブロック積 A=940m<sup>2</sup>  
横帯工 N=3基  
大型土のう N=186袋  
汚濁防止フェンス L=20.0m  
掛樋工 L=56.0m

小口止工 N=2基  
工事用道路 L=199.0m  
仮締切排水工 N=5箇所  
瀬替工 V=1,326m<sup>3</sup>  
河道掘削 V=1,171m<sup>3</sup>

当現場は、河川が二又に分岐する特殊な地形であり、降雨時には施工箇所へ流水が流入しやすいなど、施工上の制約が多い現場であった。

このような条件の中、河川内土砂を有効活用した土堤を上流部に設置し、流水を分流させることで、安全な作業環境の確保と施工効率の向上を図った。

さらに、河道掘削にあたっては、生態系調査を実施するとともに、ワンドやタマリの設置、河川内巨石の残置など、魚類等の生息環境に配慮した施工を行った。

加えて、小口止工への二次製品の採用など施工方法を工夫し、省力化と施工速度の向上を図ることで、非出水期内の完成に努めた。

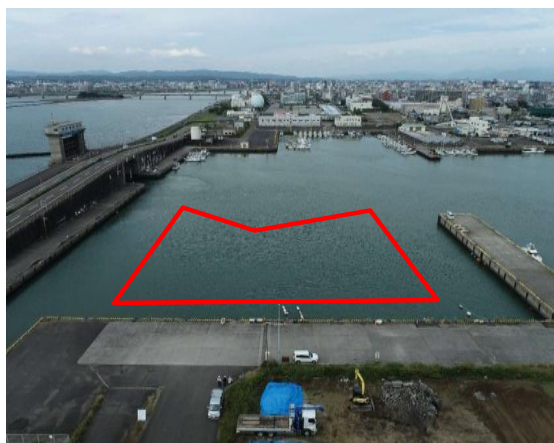
— 完成写真 —

浚渫面積 A=3,856m<sup>2</sup>  
浚渫（純土量） V=4,909m<sup>3</sup>  
浚渫（余堀土量） V=1,926m<sup>3</sup>  
海洋投入（約16km沖捨） V=6,835m<sup>3</sup>  
底質調査 N=1式 潜込防止（安全対策） N=1式

本工事は、宮崎港 西地区 泊地の浚渫工事で、堆積土砂の土質特性を考慮し、環境省の許可を得て沖合約16kmの指定区域へ適切な海洋投入処分を実施するものである。

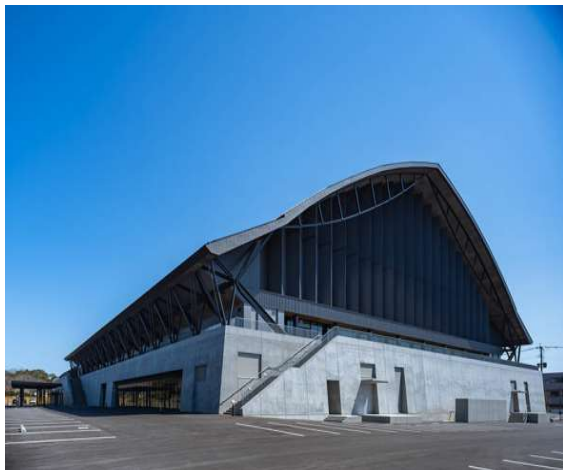
－ 完成写真 －

工事概要： 体育館（メインアリーナ）  
鉄筋コンクリート造 一部鉄骨造 一部木造  
地上2階建 施工部分床面積7,774㎡に係る電気工事

施工にあたっては、大規模工事であり多数の関連工事との錯綜が予想されることから、設備工事会社3社のCADを統一し、3DCADを活用することでEPSや機械室での配管の配置や施工順序を協議し、手戻りの少ない効率的な施工を行った。さらに完成図書にCADデータとビューワーを添付し、将来のメンテナンスや改修工事に備えた。

また、照明や放送設備などのアリーナ天井設置器具について、運用後の保守管理を安全かつ省力的に行えるよう、キャットウォーク上に設置器具が移動できる構造の器具固定用金具を提案し、運用を考慮した施工を行った。
