鳴子川水系河川整備計画 (案)

平成 27 年 3 月

宮 崎 県

鳴子川水系河川整備計画（案）

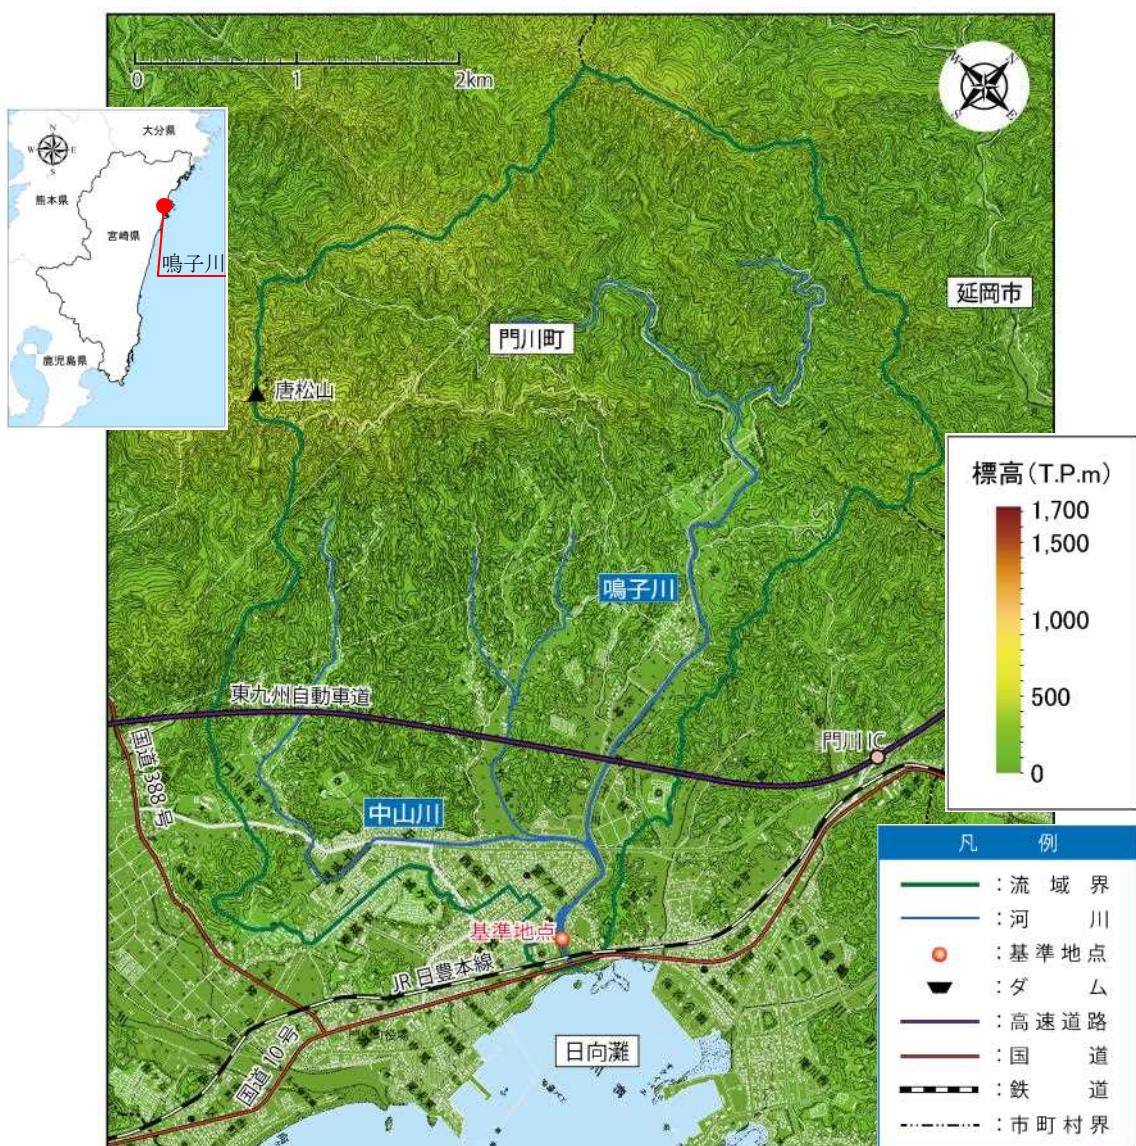
図 1-1 鳴子川水系流域図

鳴子川は、その源を宮崎県東臼杵郡門川町の唐松山に発し、中山川等の支川を合わせ、門川町尾末において日向灘に注ぐ幹線流路延長 7.3km、流域面積 15.7km² の二級河川です。

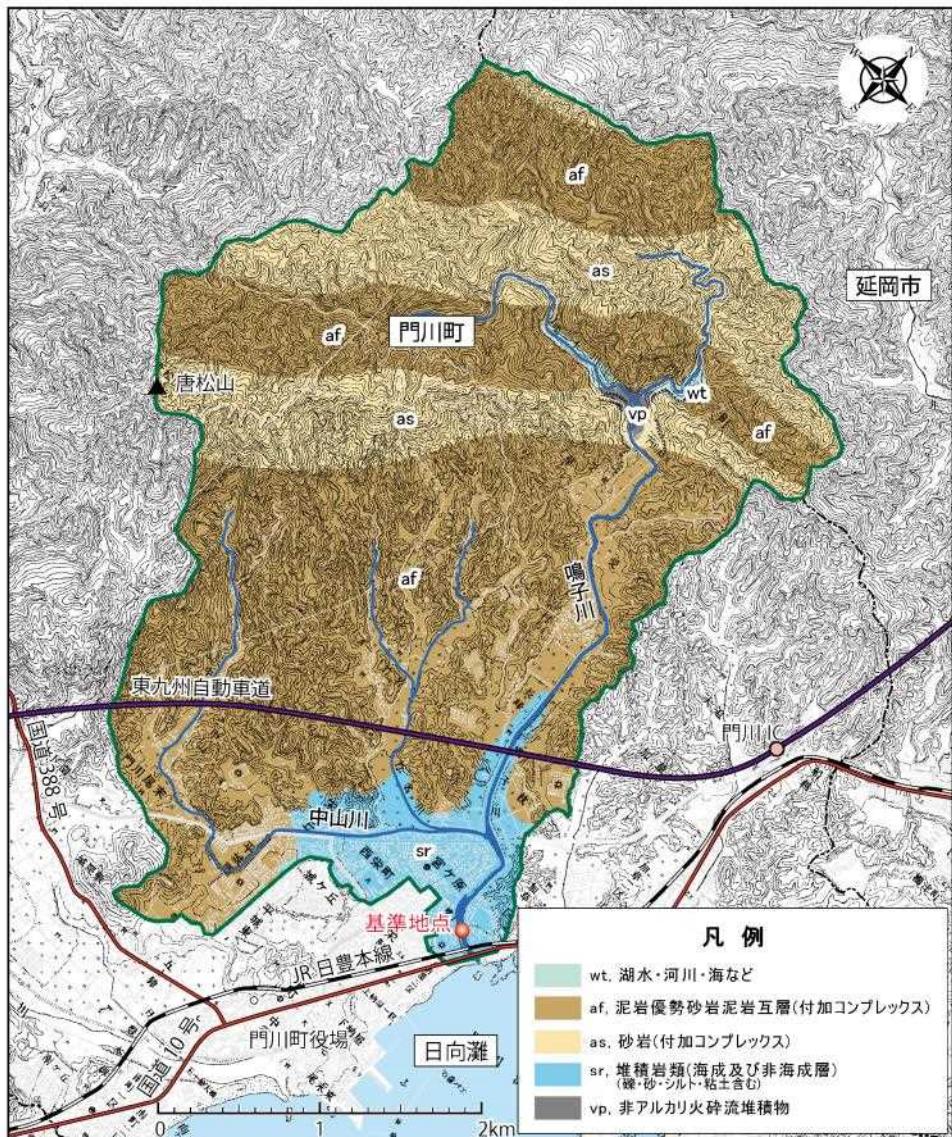
図 1-2 流域の地質図

地質は、上～中流域は四万十帯古第三紀の砂岩や泥岩の基質中に岩塊が混じる乱雜層で形成され、下流域は完新世の礫・砂・シルト・粘土で覆われています。

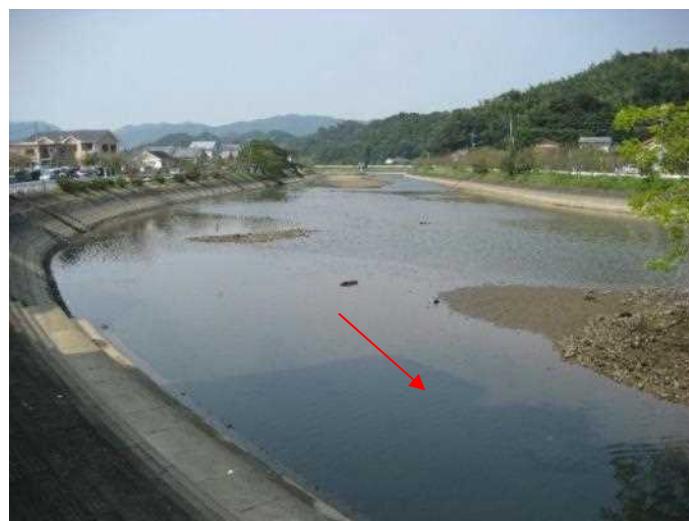
鳴子川河口域の現況（0k350）

鳴子川の河口域では、水際が護岸で固められ河床も比較的平坦となっていますが、干潟や砂礫地等が形成され、底質も砂・礫等様々な材料で構成された環境にあり、多様な底生動物相をはじめ豊かな生物相を育んでいます。

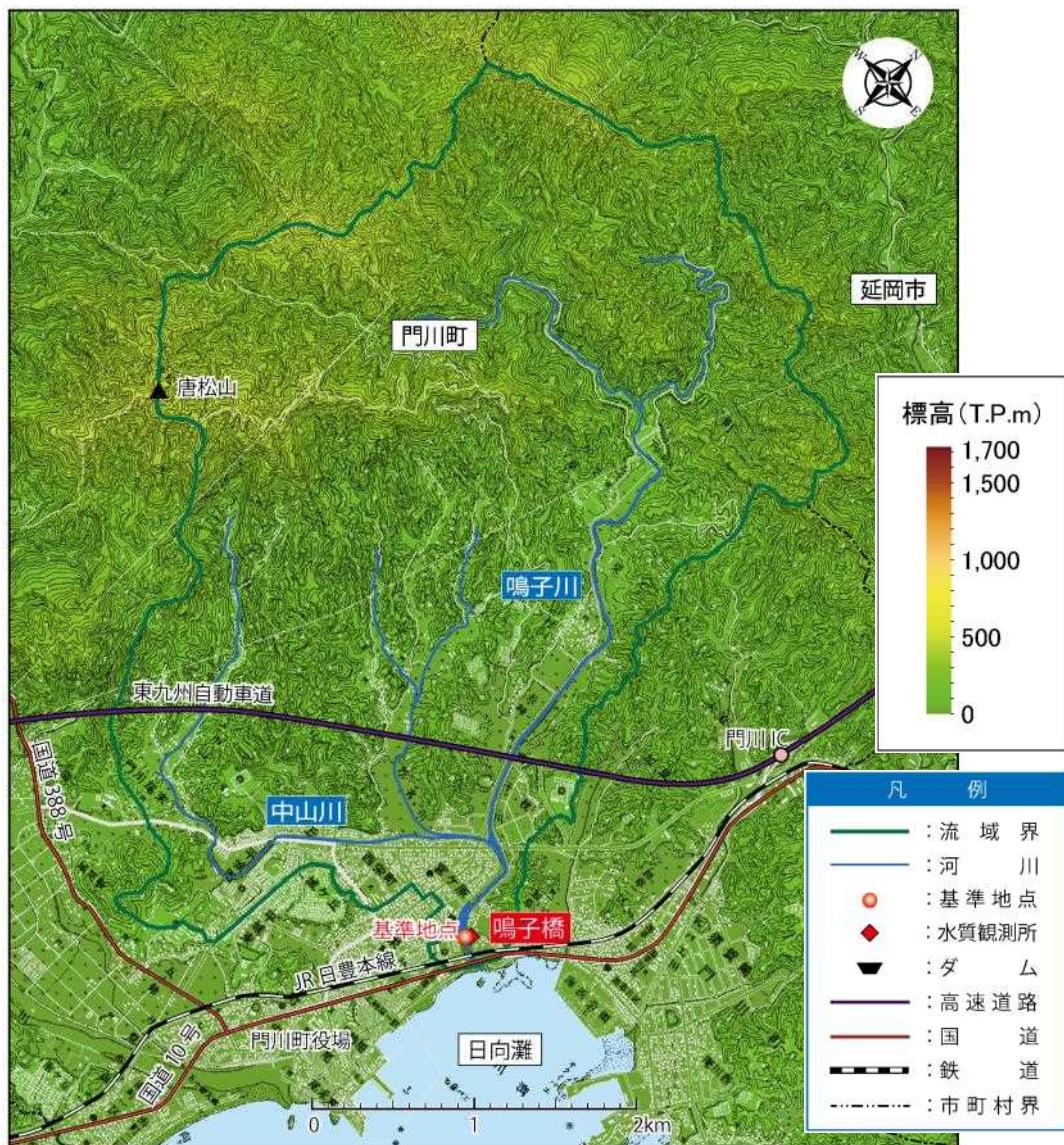
図 1-4 鳴子川における水質観測地点

鳴子川の水質は、鳴子橋においてBOD75%値は、1~2mg/L程度と低い値で推移し環境基準値（A類型）を満足しており、良好な状態を維持しています。

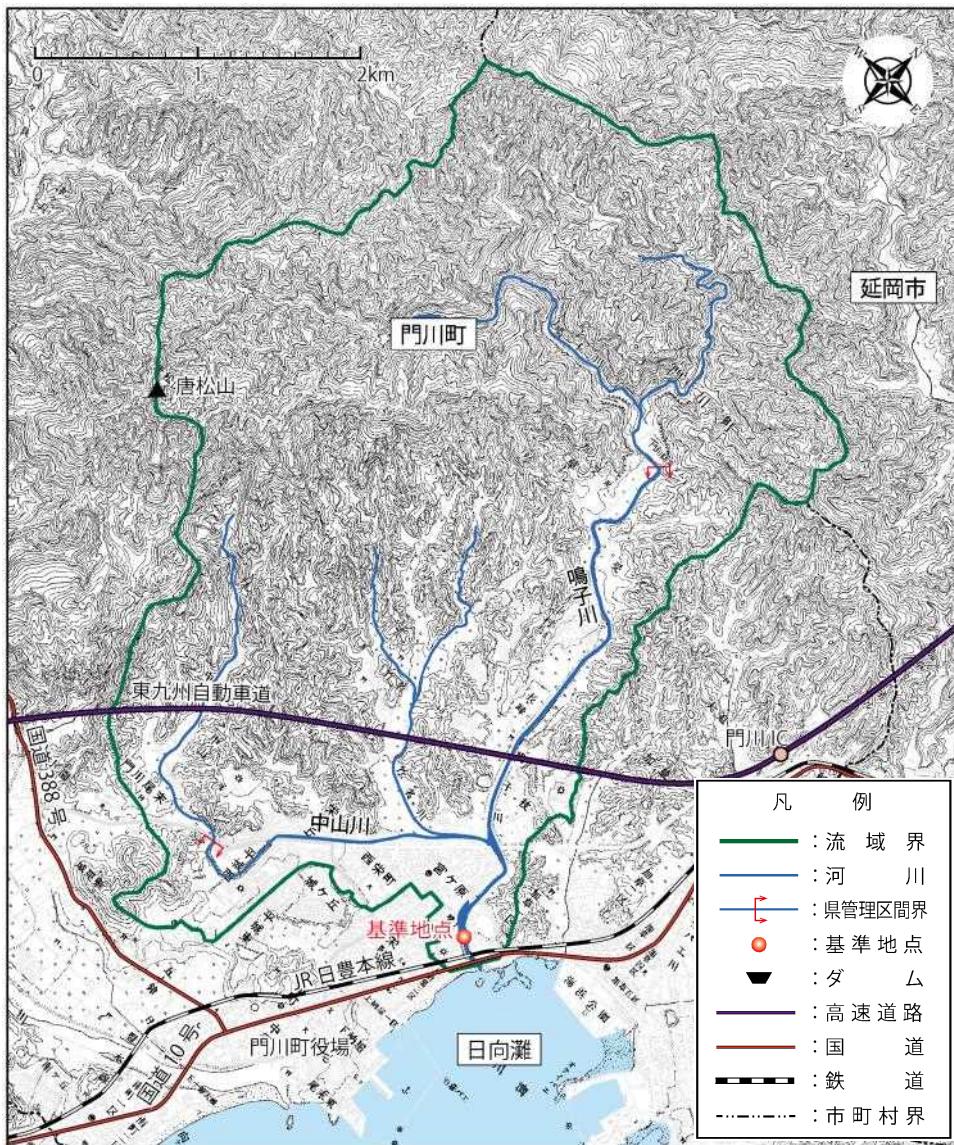
図 3-1 河川整備計画の計画対象区間

本計画の対象とする区間は、鳴子川水系のうち宮崎県知事が管理するすべての区間とします。

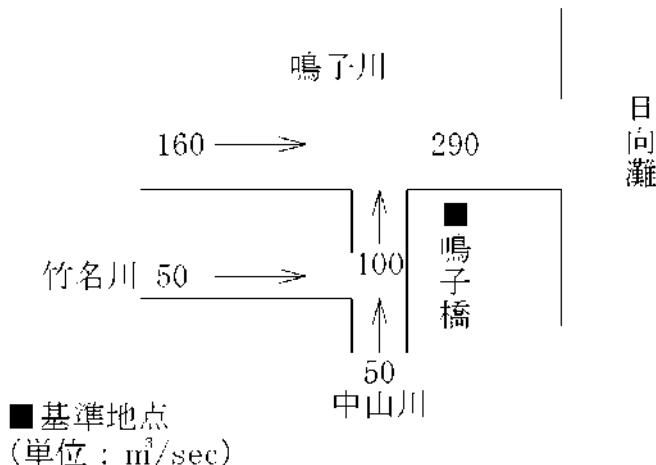
図 3-2 鳴子川における整備計画の対象流量

鳴子川については、過去の浸水被害履歴等を総合的に勘案し、これまで整備してきた計画高水流量 $290\text{m}^3/\text{sec}$ （鳴子橋）を整備区間の治水整備目標とし、当該目標流量を安全に流下させる河道を維持するために適切に管理していきます。

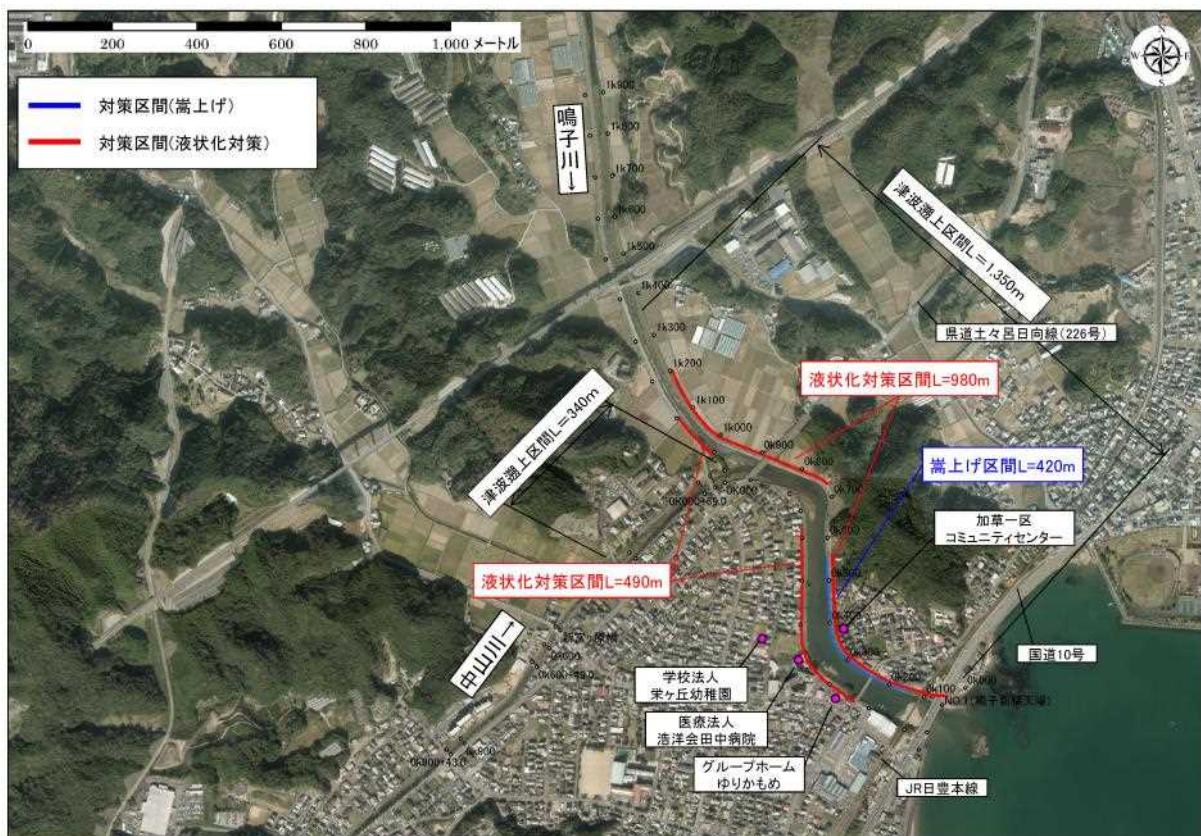
図 4-1 鳴子川施工区間図

鳴子川における南海トラフを震源とした地震及びレベル1津波対策は、津波遡上区間を施工対象範囲とし、樋門の自動閉鎖化や堤防の嵩上げ、液状化対策などのうち、効果の高いものについて実施します。

※事業実施時の詳細検討により整備延長及び整備内容が異なる場合があります。

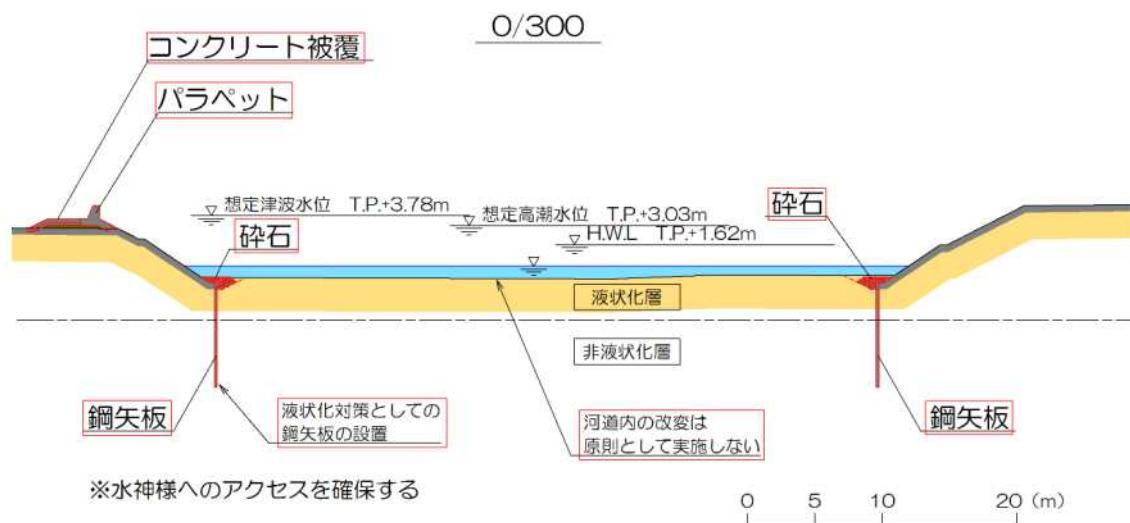
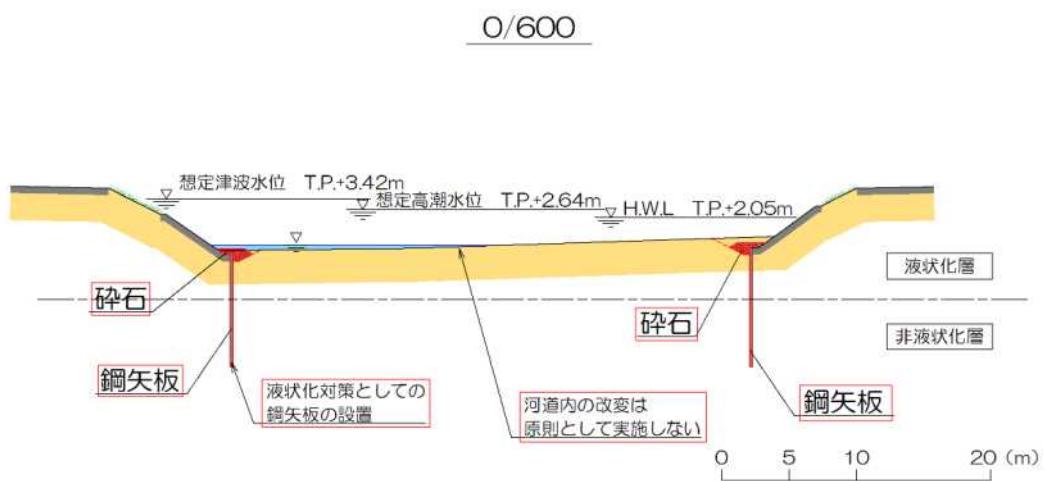
図 4-2 鳴子川河道改修断面図

- 既設構造物
- 整備対象箇所

※事業実施時の詳細検討により整備内容が異なる場合があります。

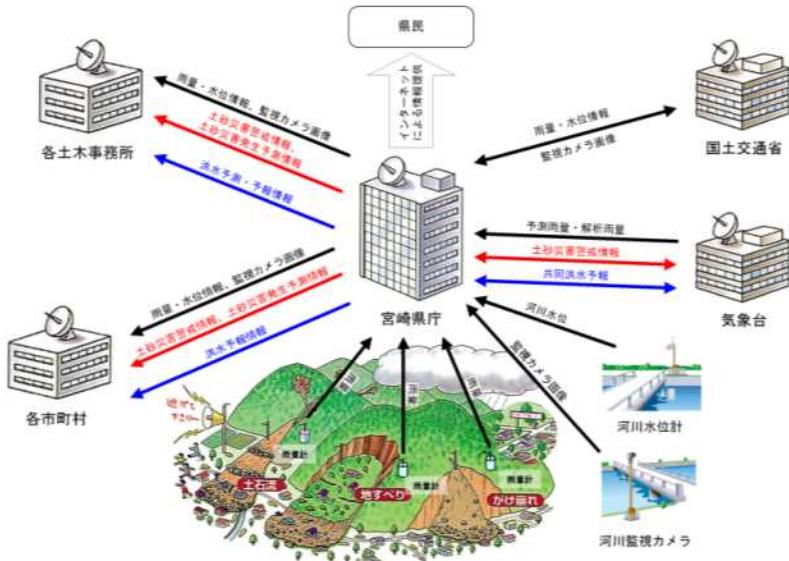
図 5-1 宮崎県総合河川砂防情報システムについて

宮崎県総合河川砂防情報システムにより、雨量・水位情報をリアルタイムで収集し、インターネットや地上デジタル放送などを活用し、関係機関や地域住民へ提供することにより水防活動等を支援し、被害防止・軽減対策を迅速に行います。
