耳川水系総合土砂管理に関する評価・改善委員会

第14回 山地・ダム・河道・河口海岸ワーキンググループ

問題・課題評価資料【ダム領域】

令和8年3月16日

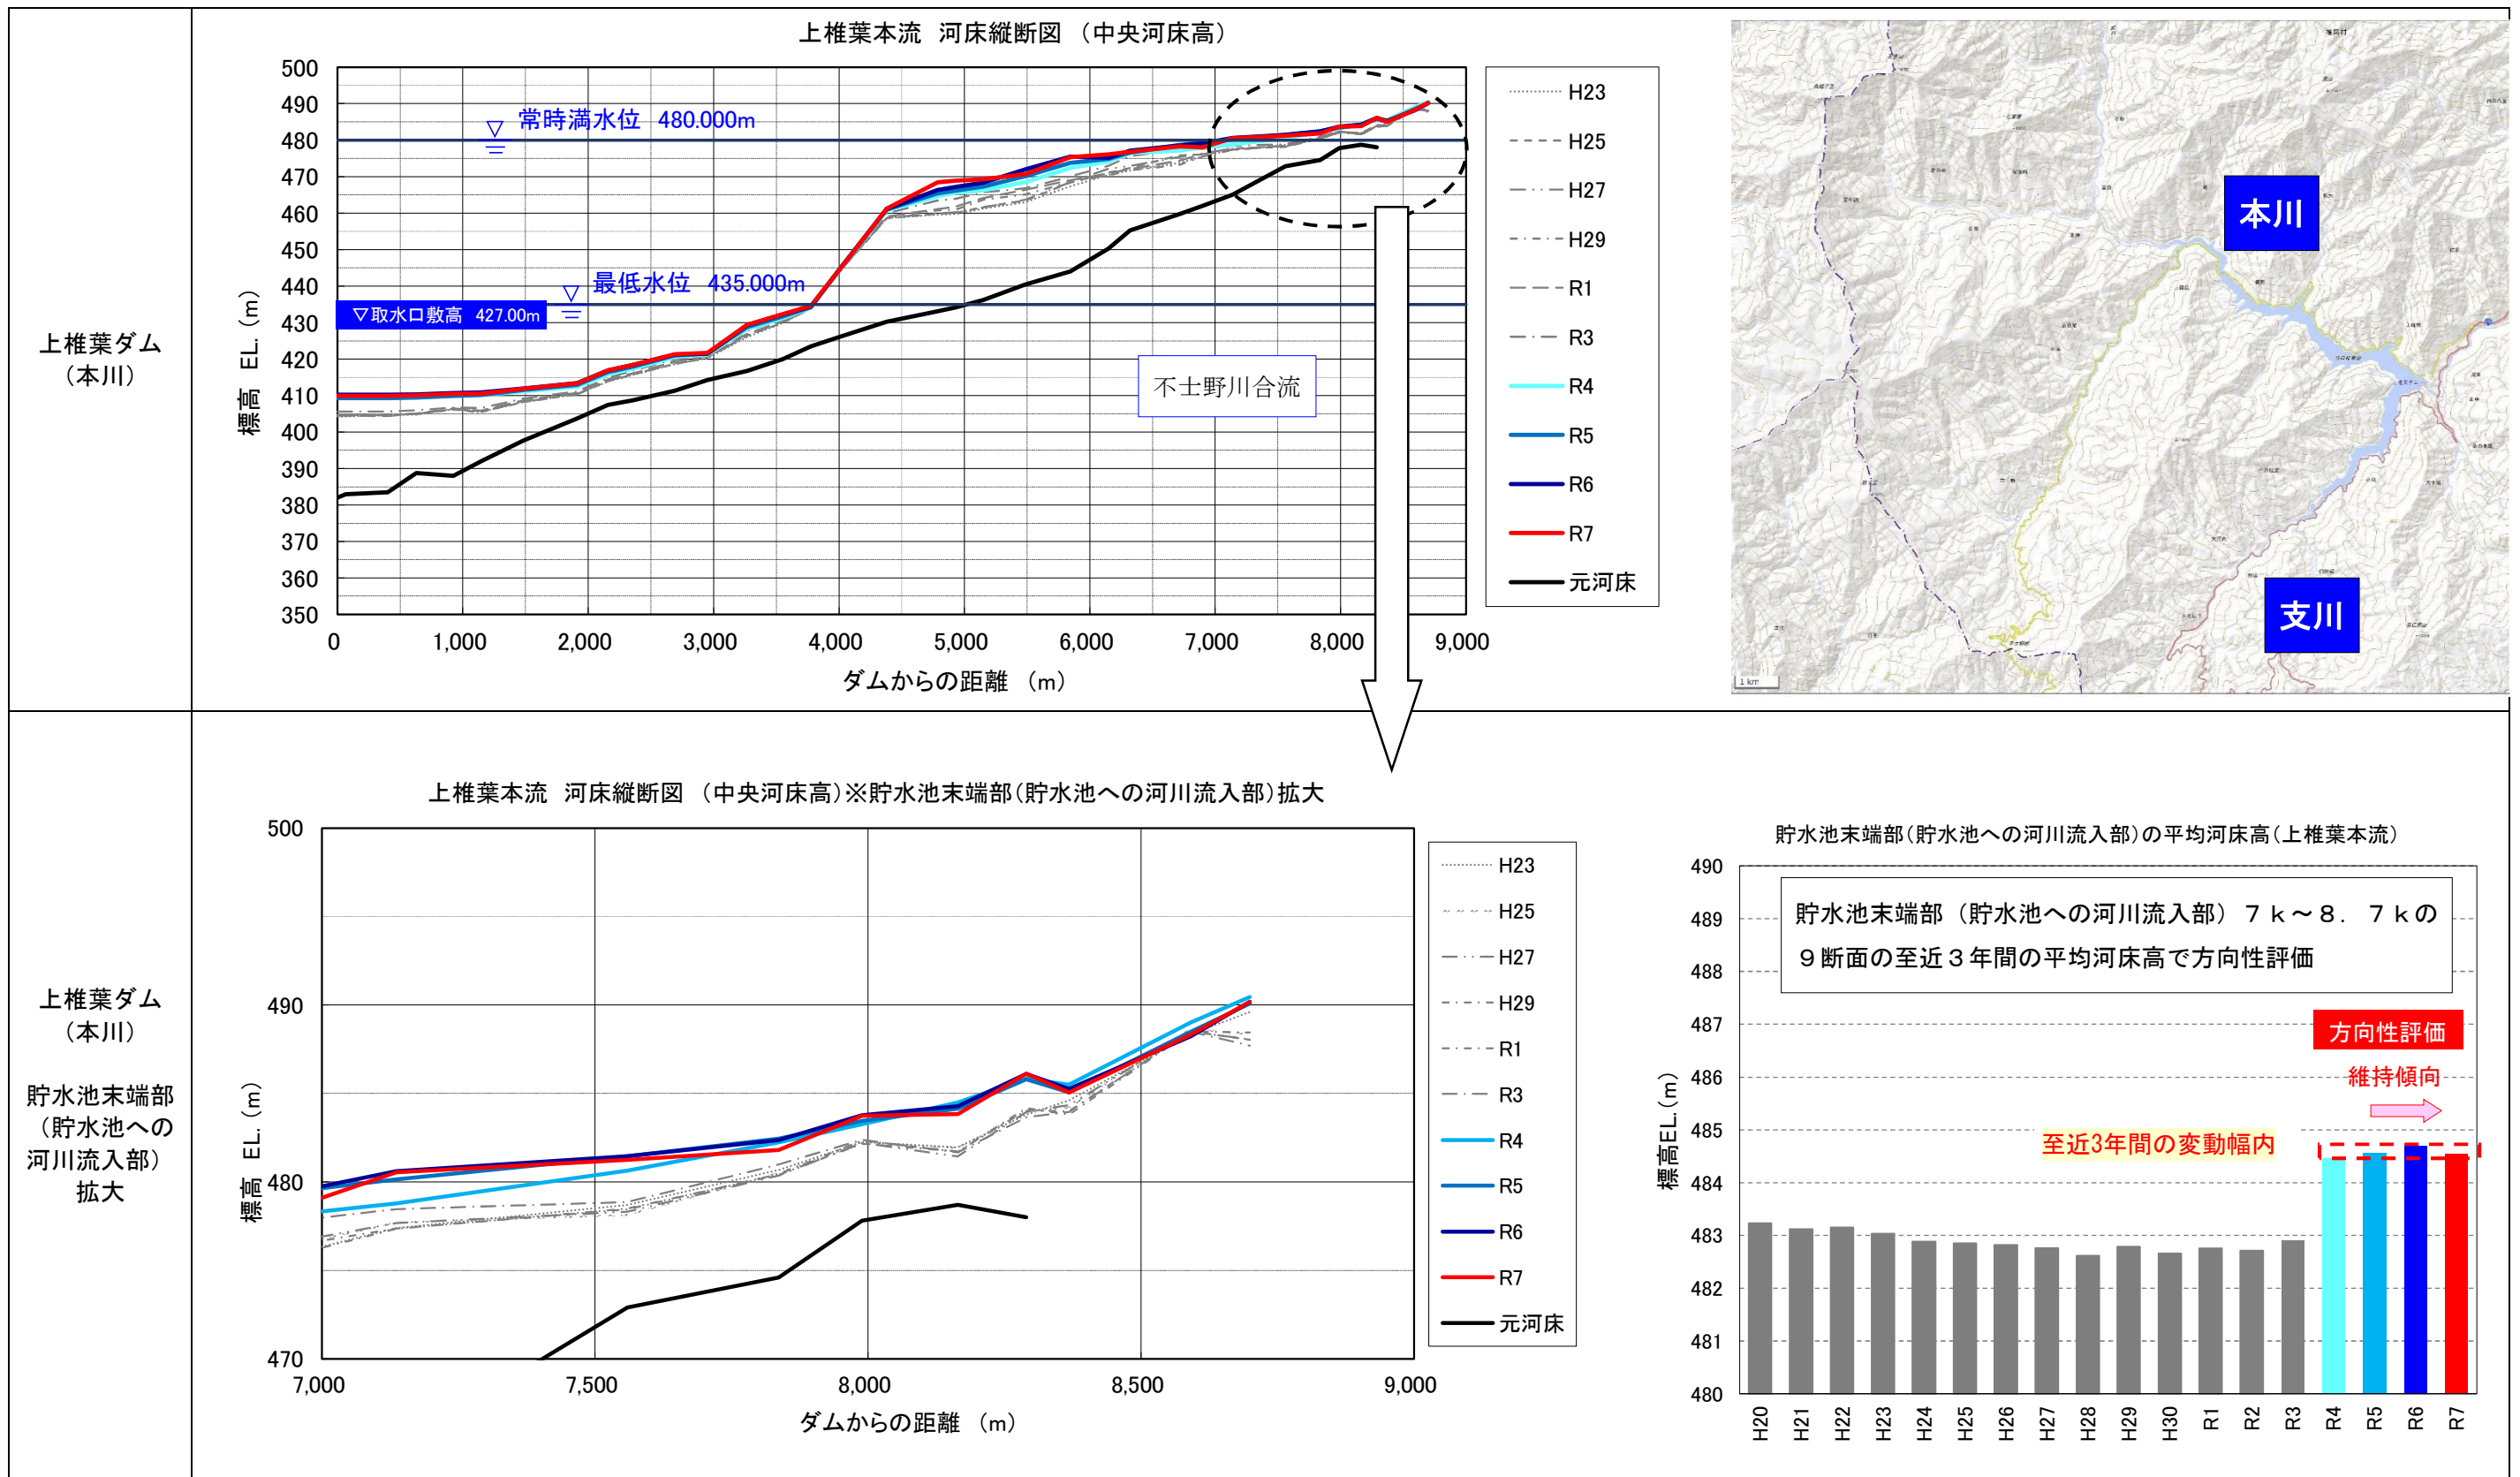
図9-1 ダム貯水池の堆砂形状（上椎葉ダム（本川））

① 方向性：上椎葉ダム貯水池末端部（貯水池への河川流入部）の河床高は、至近3年間（令和4年度～令和6年度）と比較して大きな変化はみられないことから「維持傾向」と評価される。【評価結果：B】

② 状態：上椎葉ダム、岩屋戸ダム、塚原ダム、西郷ダム、大内原ダム、諸塚ダムともに、貯水池末端部（貯水池への河川流入部）の堆砂による背水被害は確認されなかったことから、状態は「普通状態」と評価される。【評価結果：b】

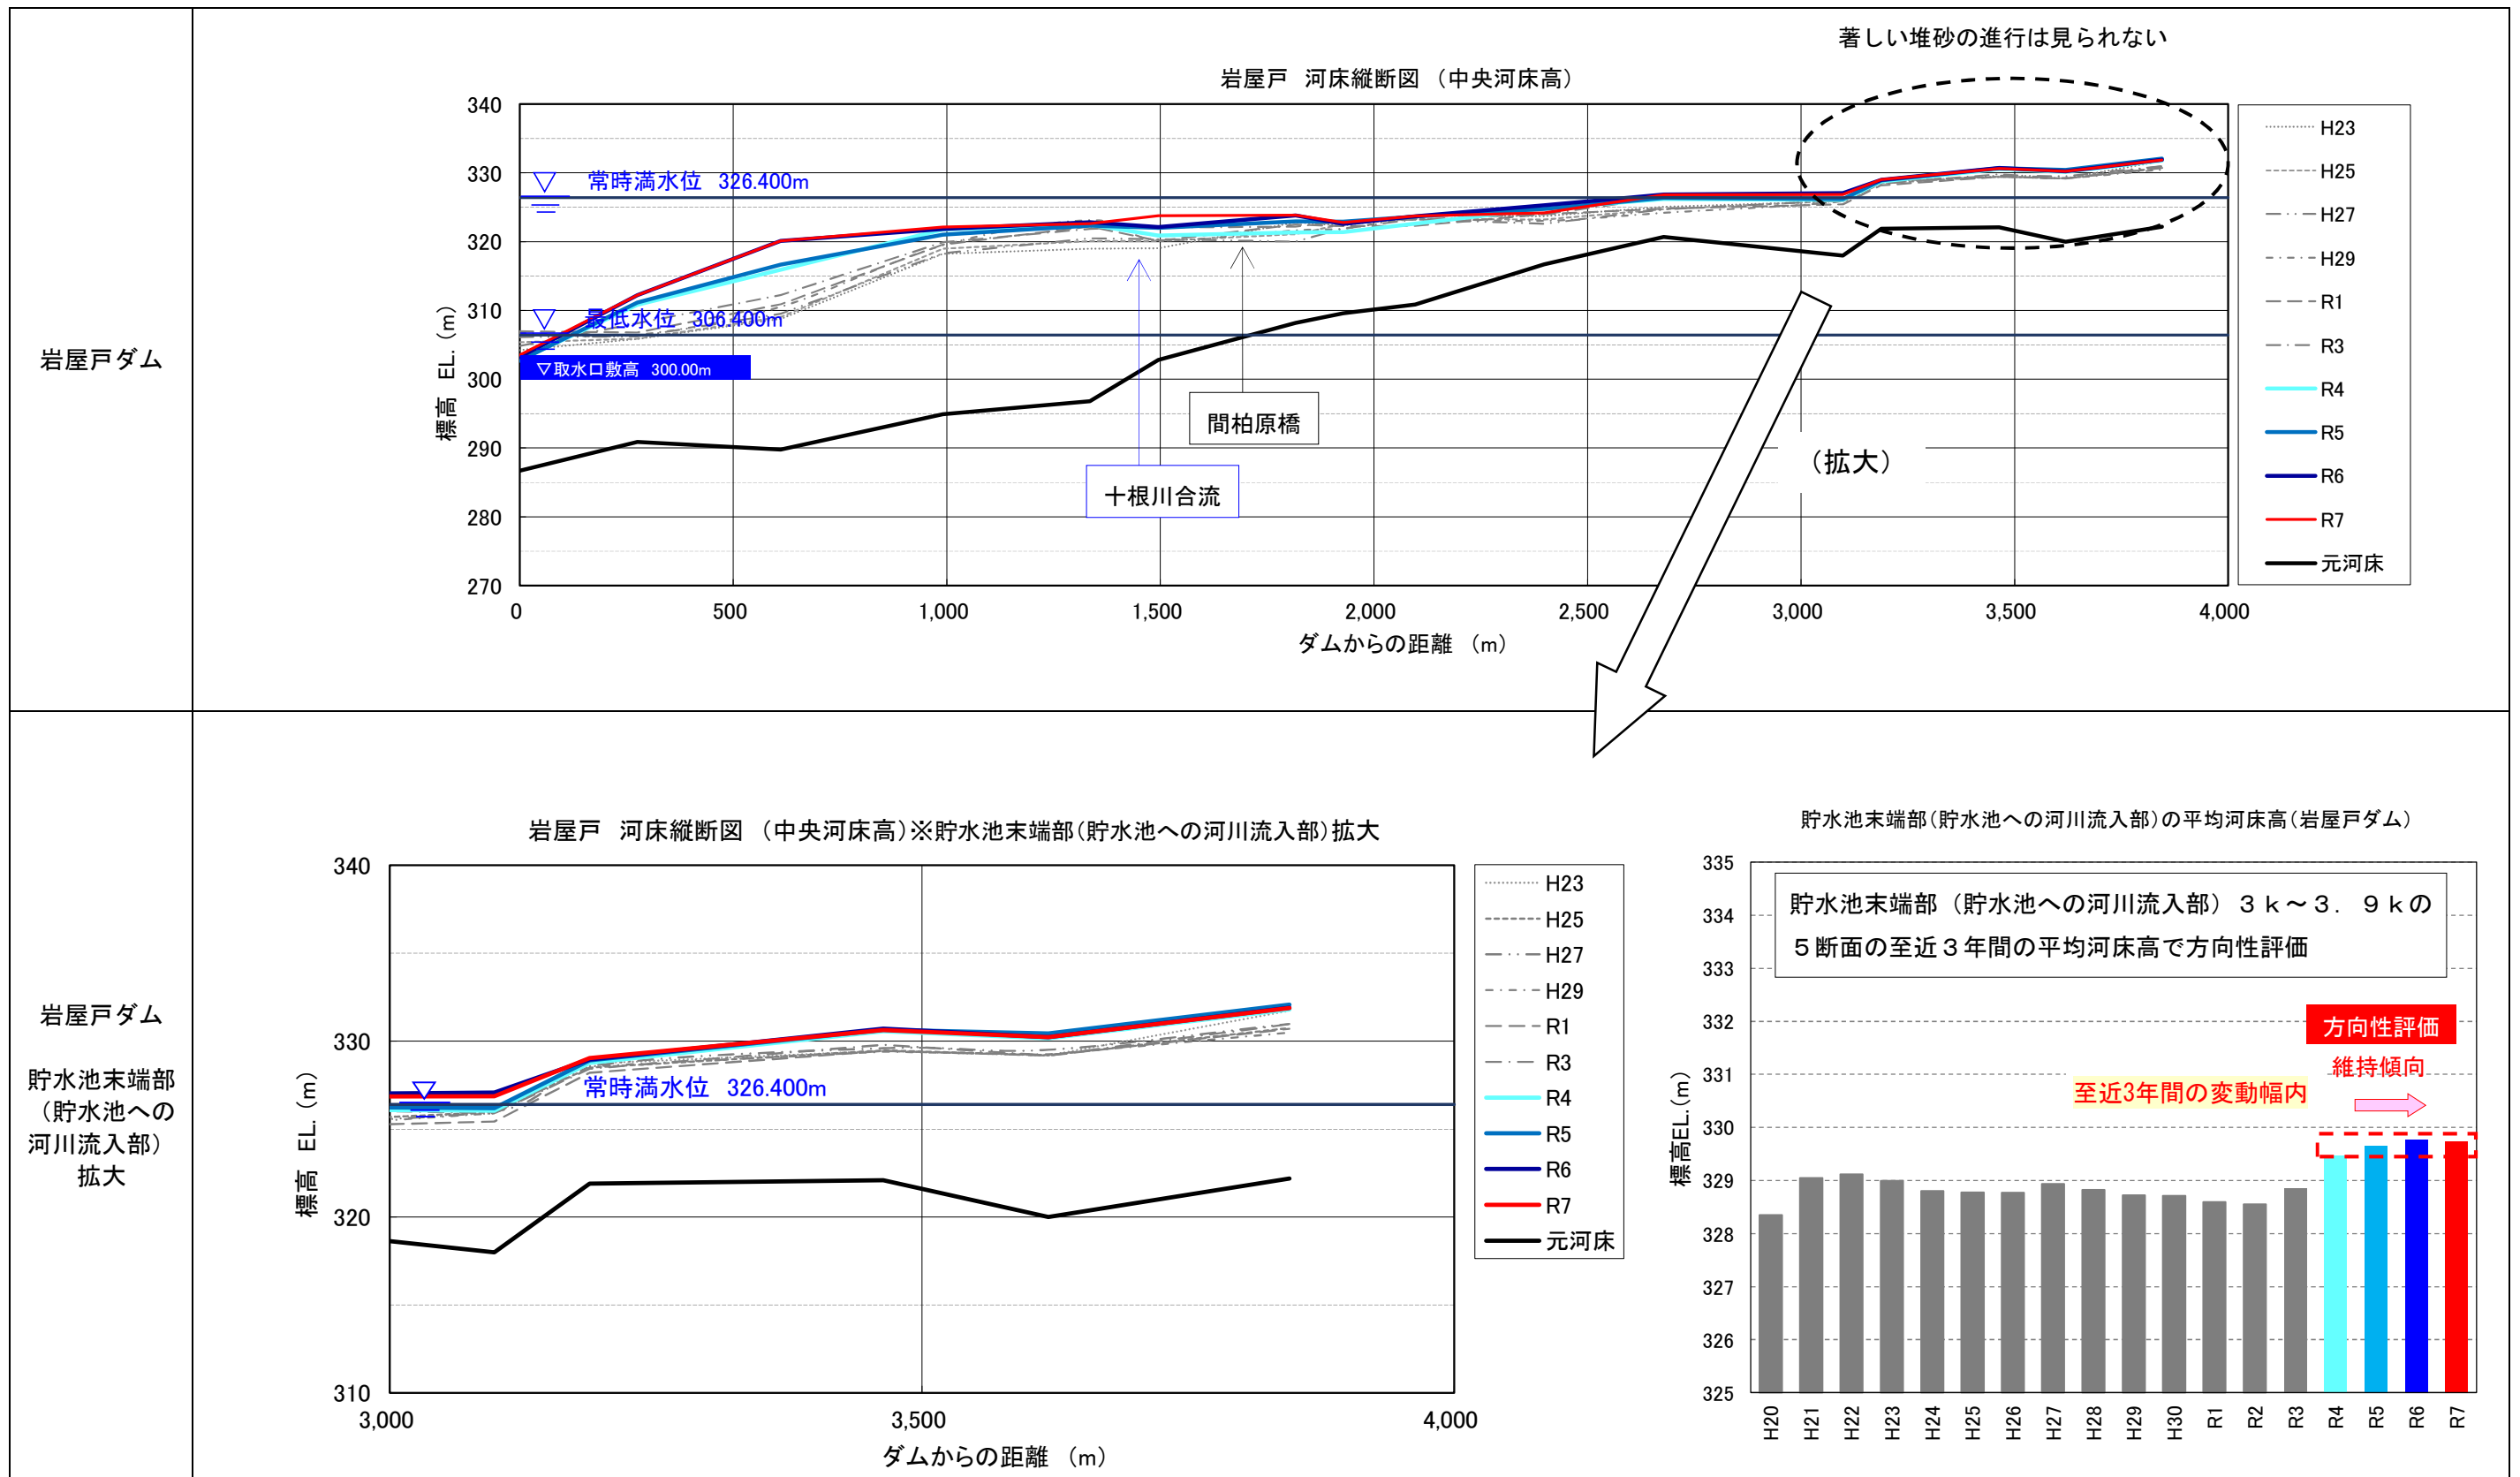
図9-3 ダム貯水池の堆砂形状（岩屋戸ダム）

① 方向性：岩屋戸ダム貯水池末端部（貯水池への河川流入部）の河床高は、至近3年間（令和4年度～令和6年度）と比較して大きな変化はみられないことから「維持傾向」と評価される。【評価結果：B】

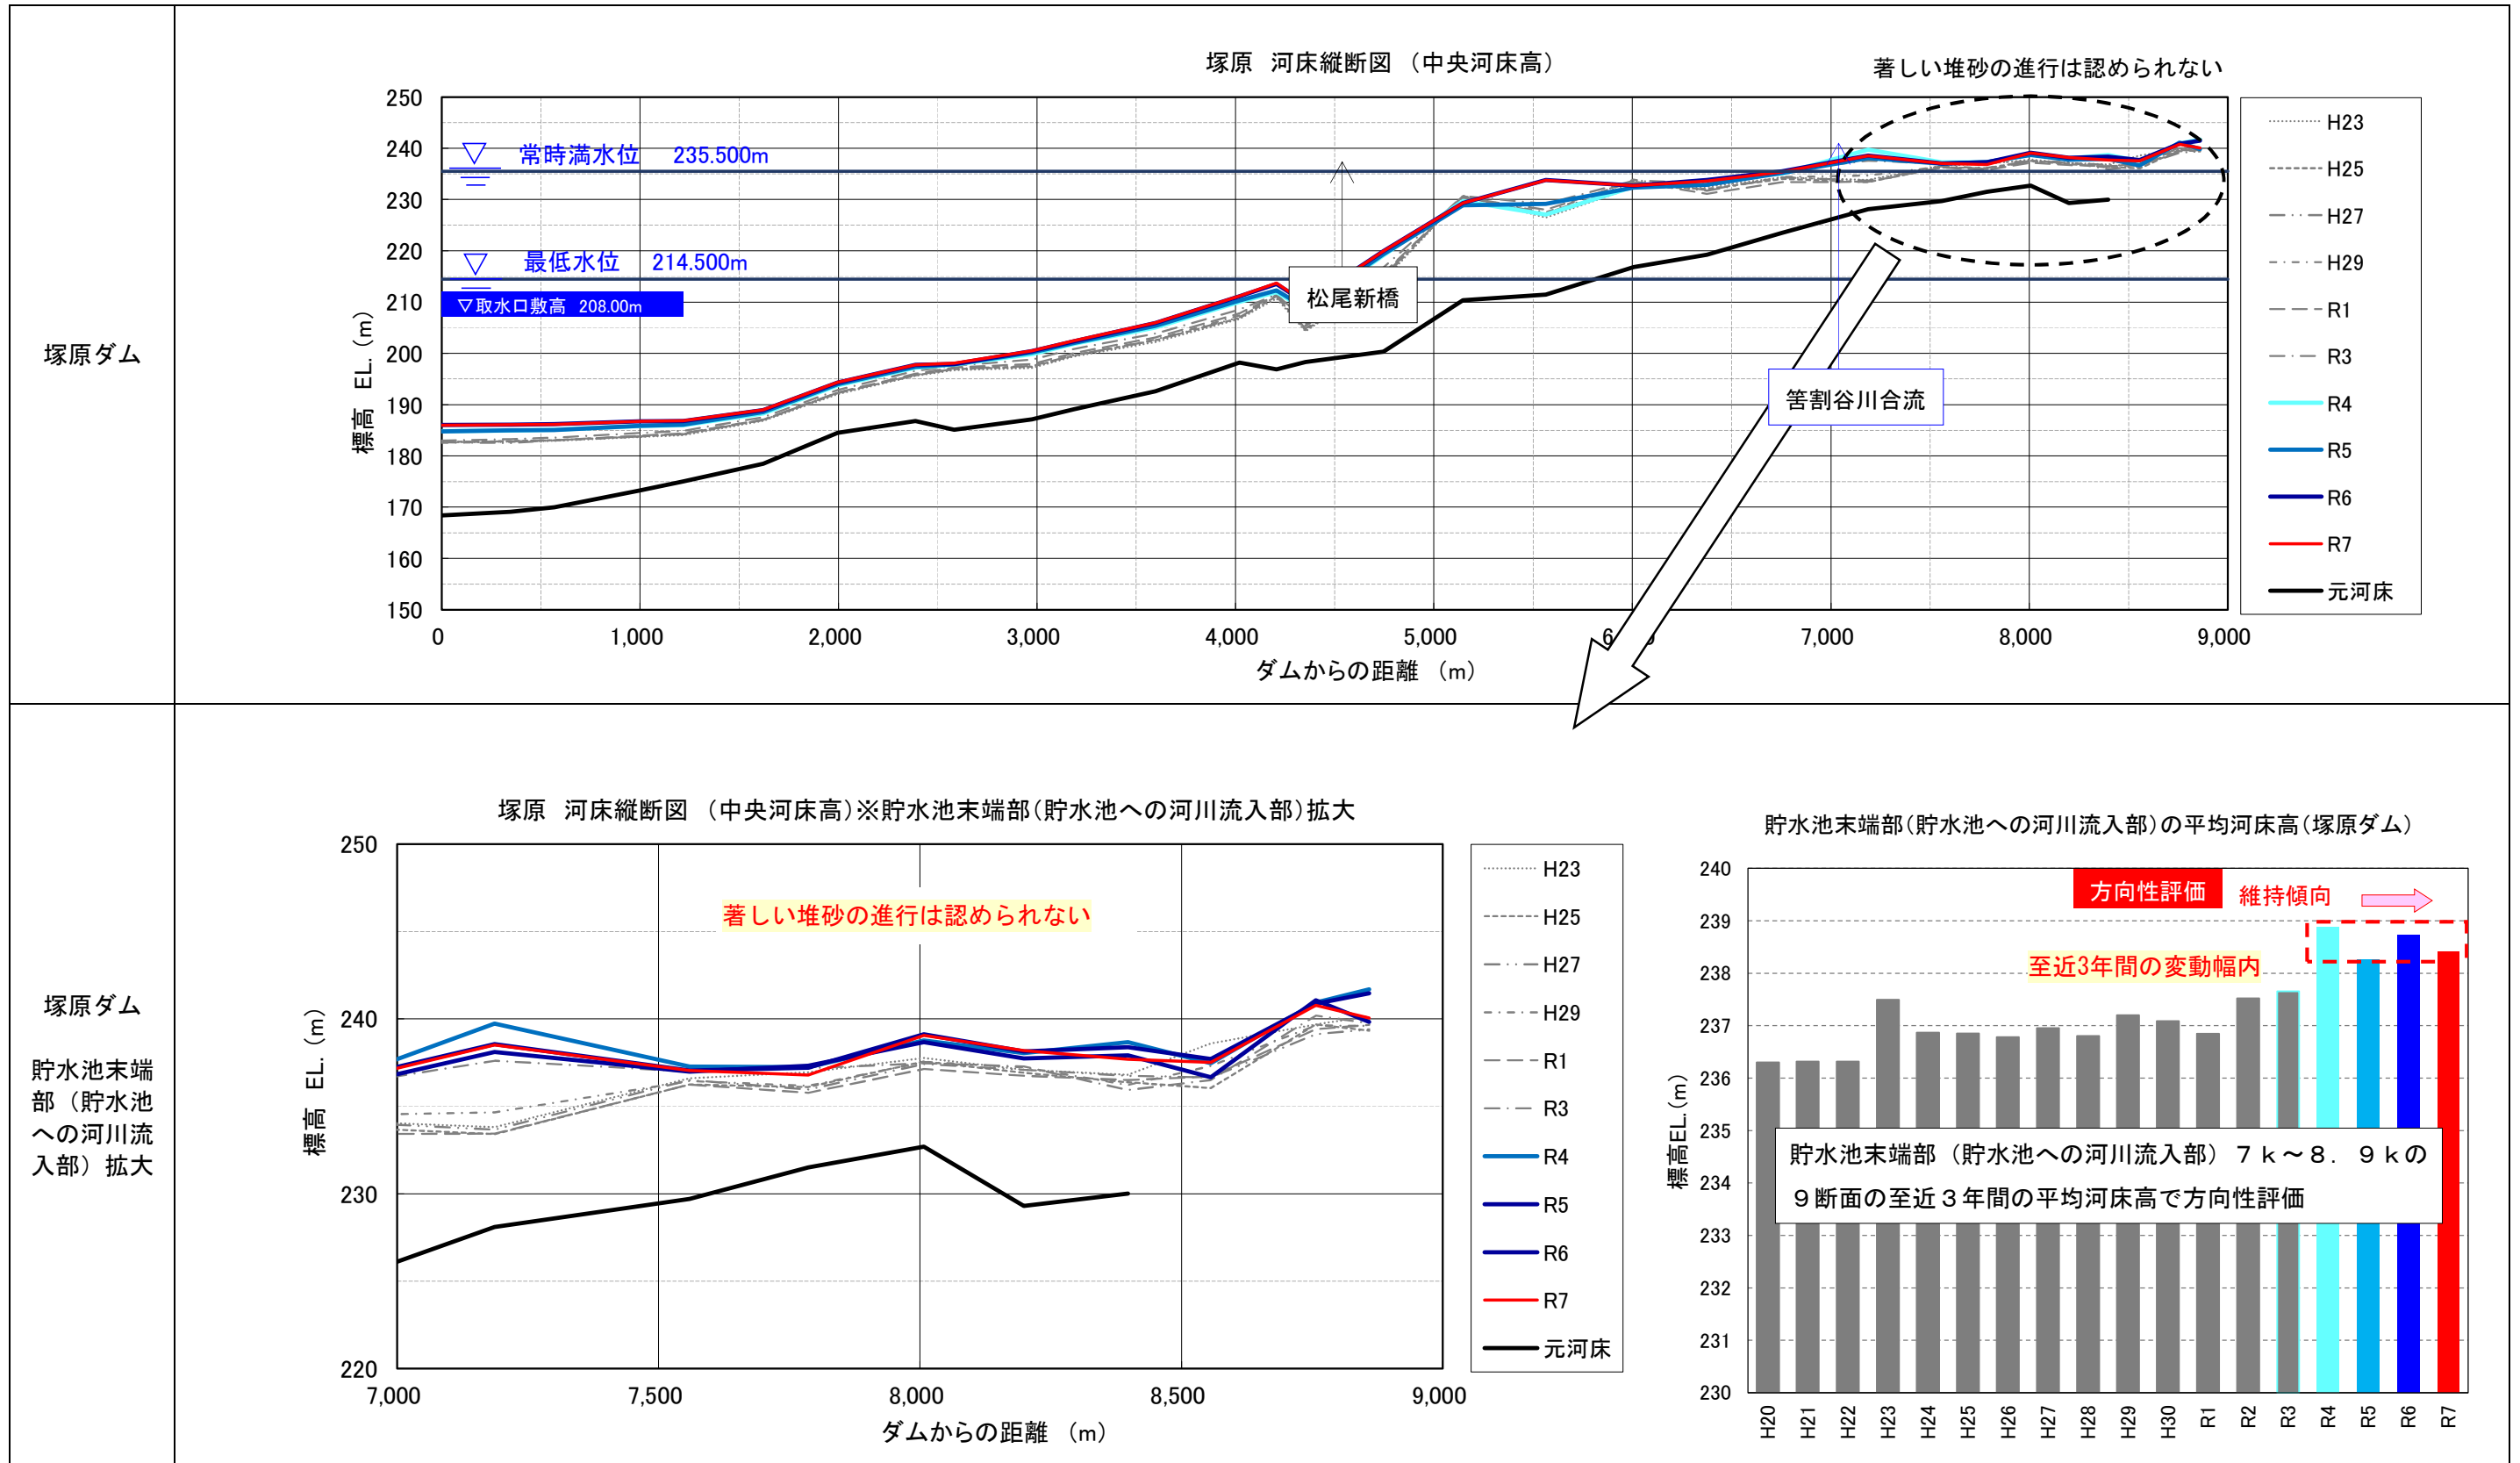
図9-4 ダム貯水池の堆砂形状（塚原ダム）

① 方向性：塚原ダム貯水池末端部（貯水池への河川流入部）の河床高は、至近3年間（令和4年度～令和6年度）の変動幅内にあることから「維持傾向」と評価される。【評価結果：B】

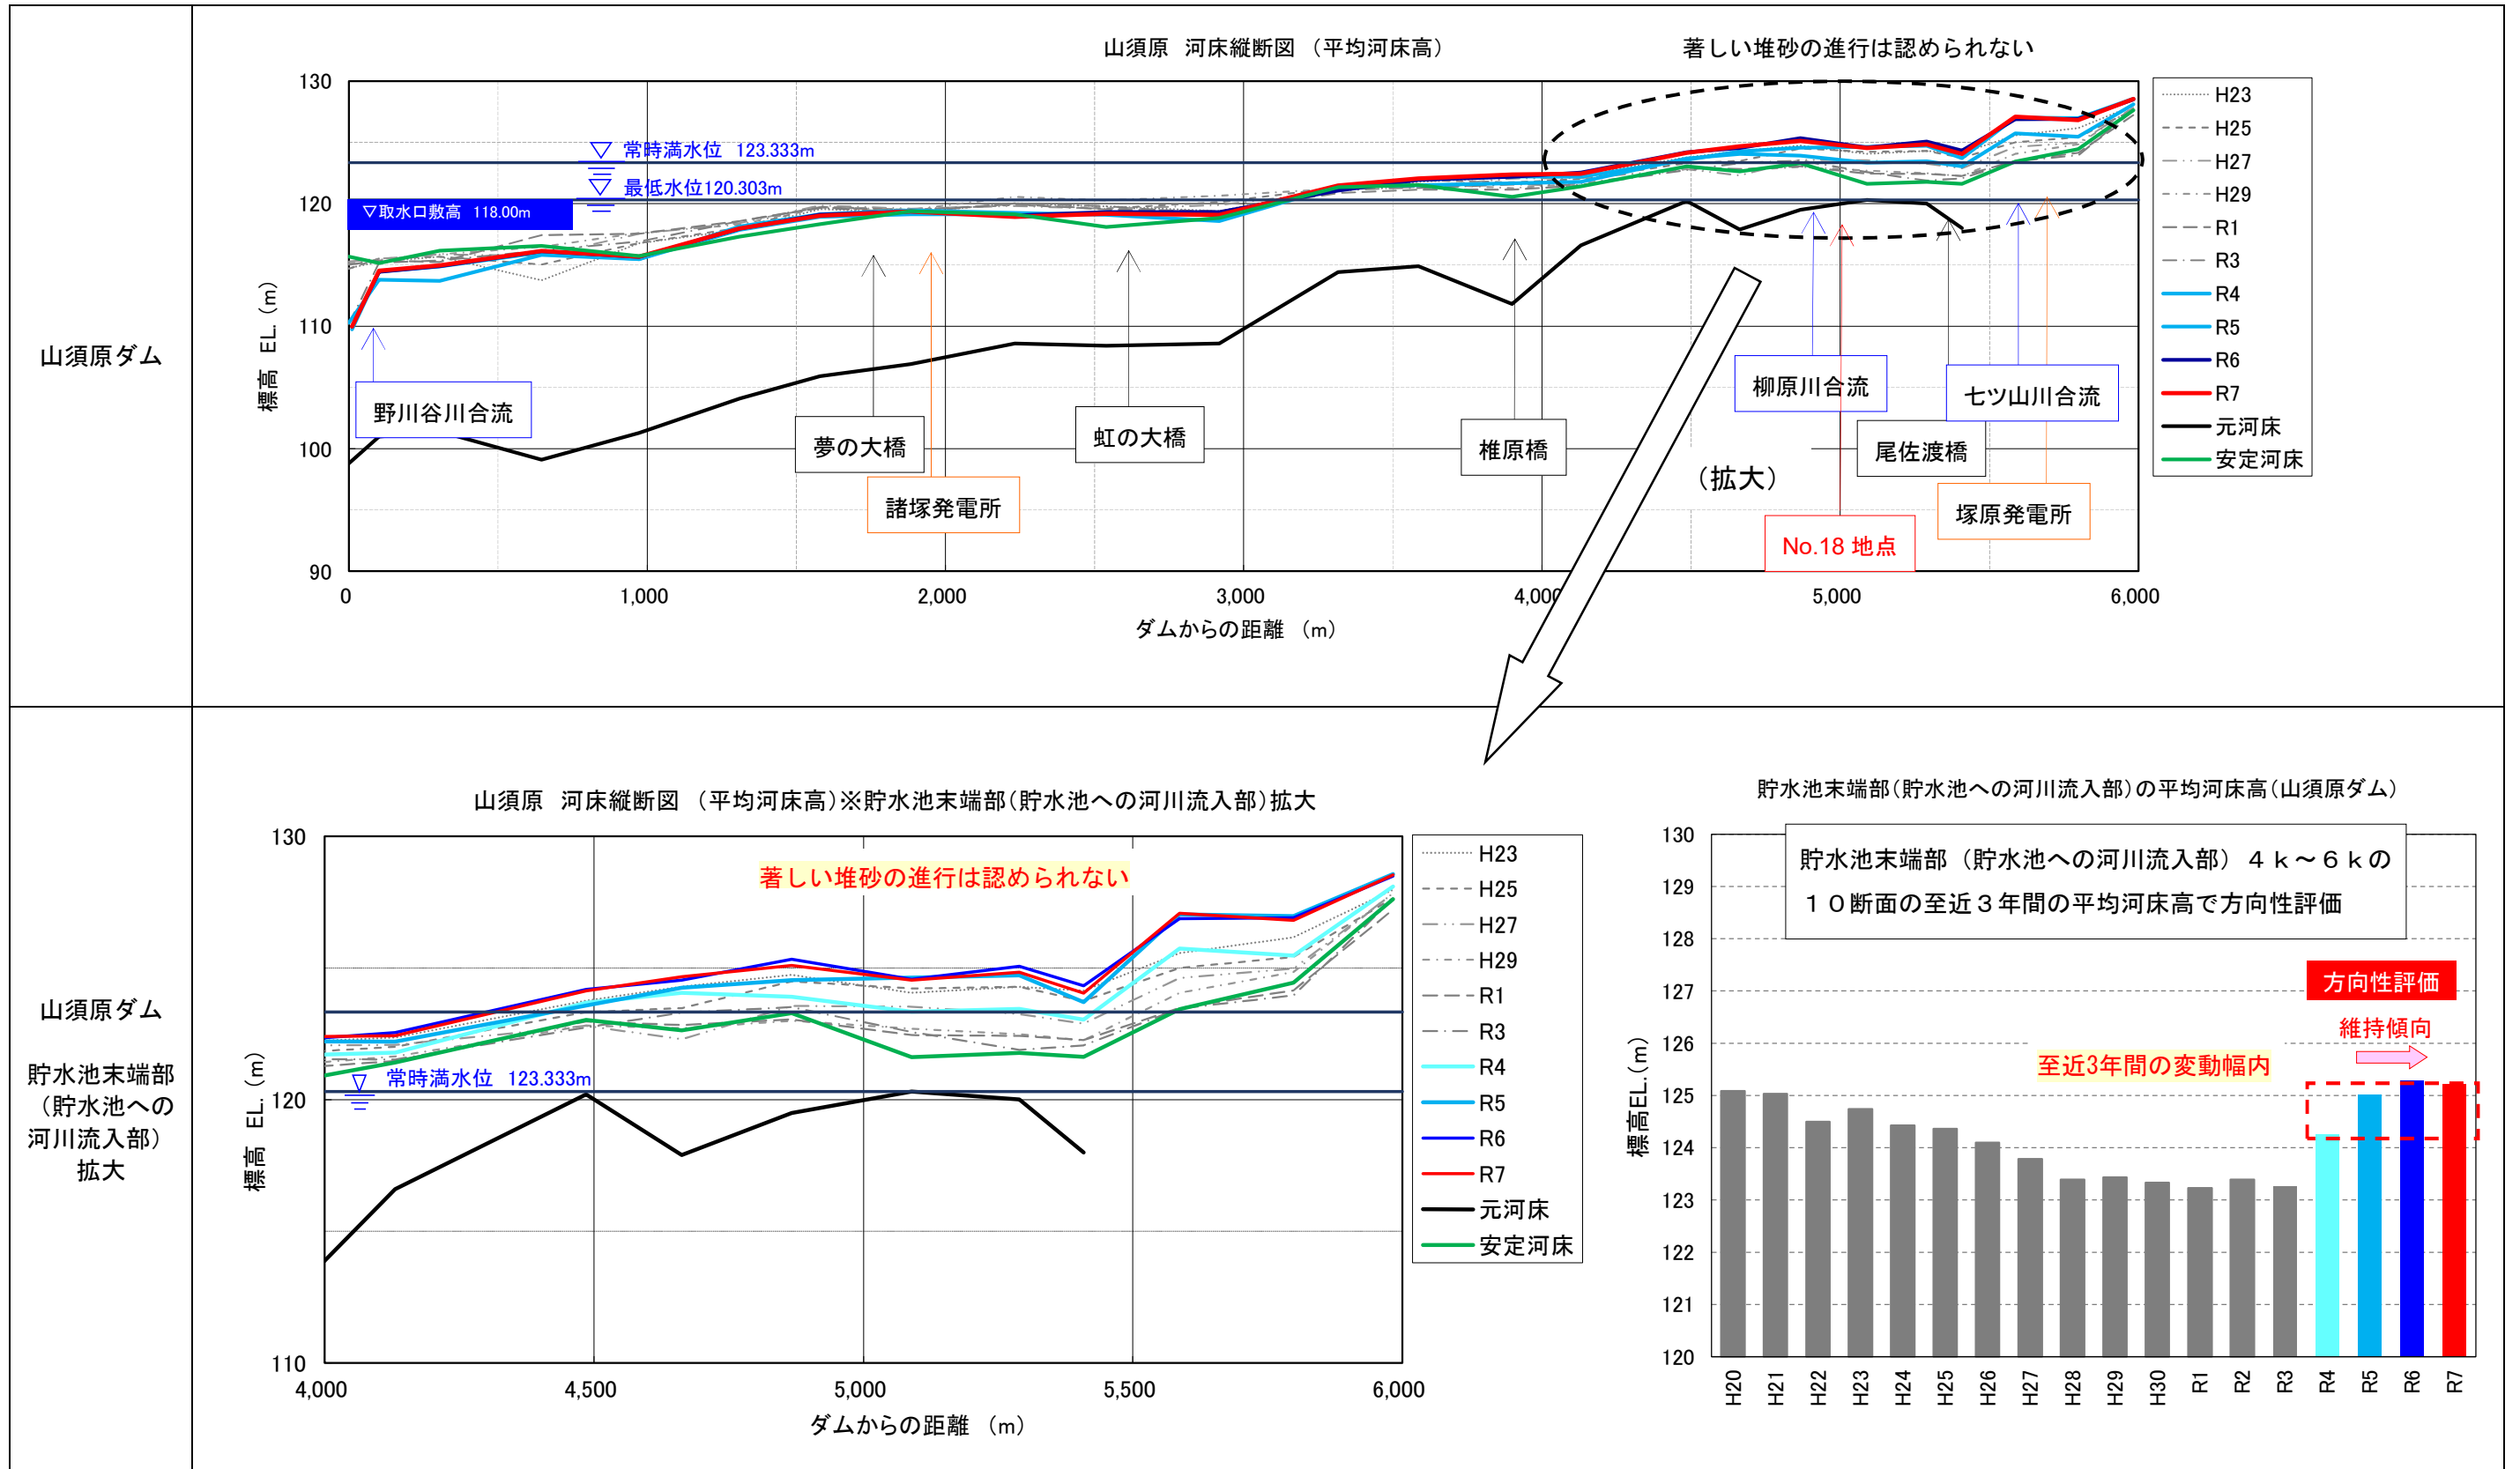
図9-5 ダム貯水池の堆砂形状（山須原ダム）

- ① 方向性：山須原ダム貯水池末端部（貯水池への河川流入部）の河床高は、至近3年間（令和4年度～令和6年度）と変動幅の範囲内にある。山須原ダム上流の諸塚中心部の計算水位は、至近3年間（令和4年度～令和6年度）の変動幅内にあることから「維持傾向」と評価される。【評価結果：B】
- ② 状態：山須原ダム上流の諸塚中心部の計算水位は、計画高水位を上回ることから「悪い状態」と評価される。【評価結果：c】

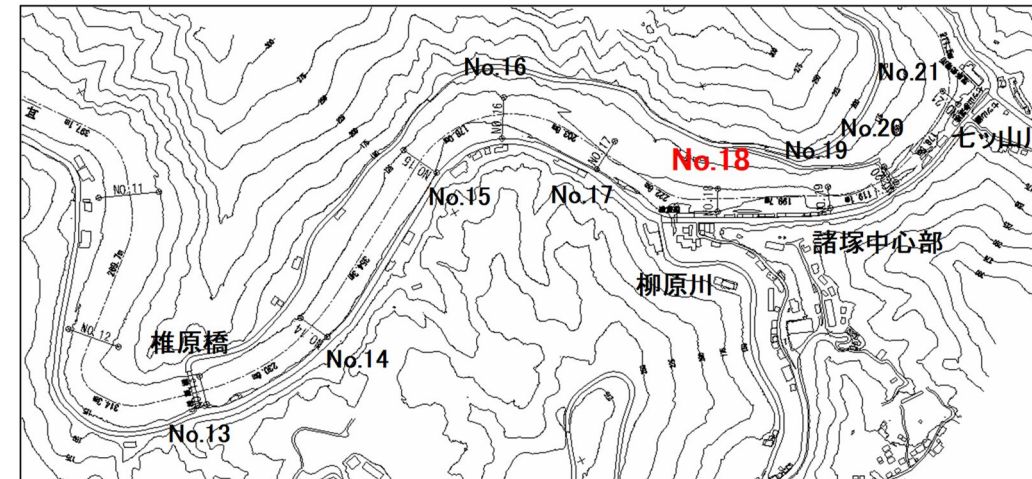
図9-6 検討断面位置図（No. 18）

山須原ダム貯水池末端部（貯水池への河川流入部）に位置する諸塚中心部（No. 18断面）において、表9-1に示す条件の下に実施した計算水位及び当該箇所計画高水位の関係を図9-7に示す。

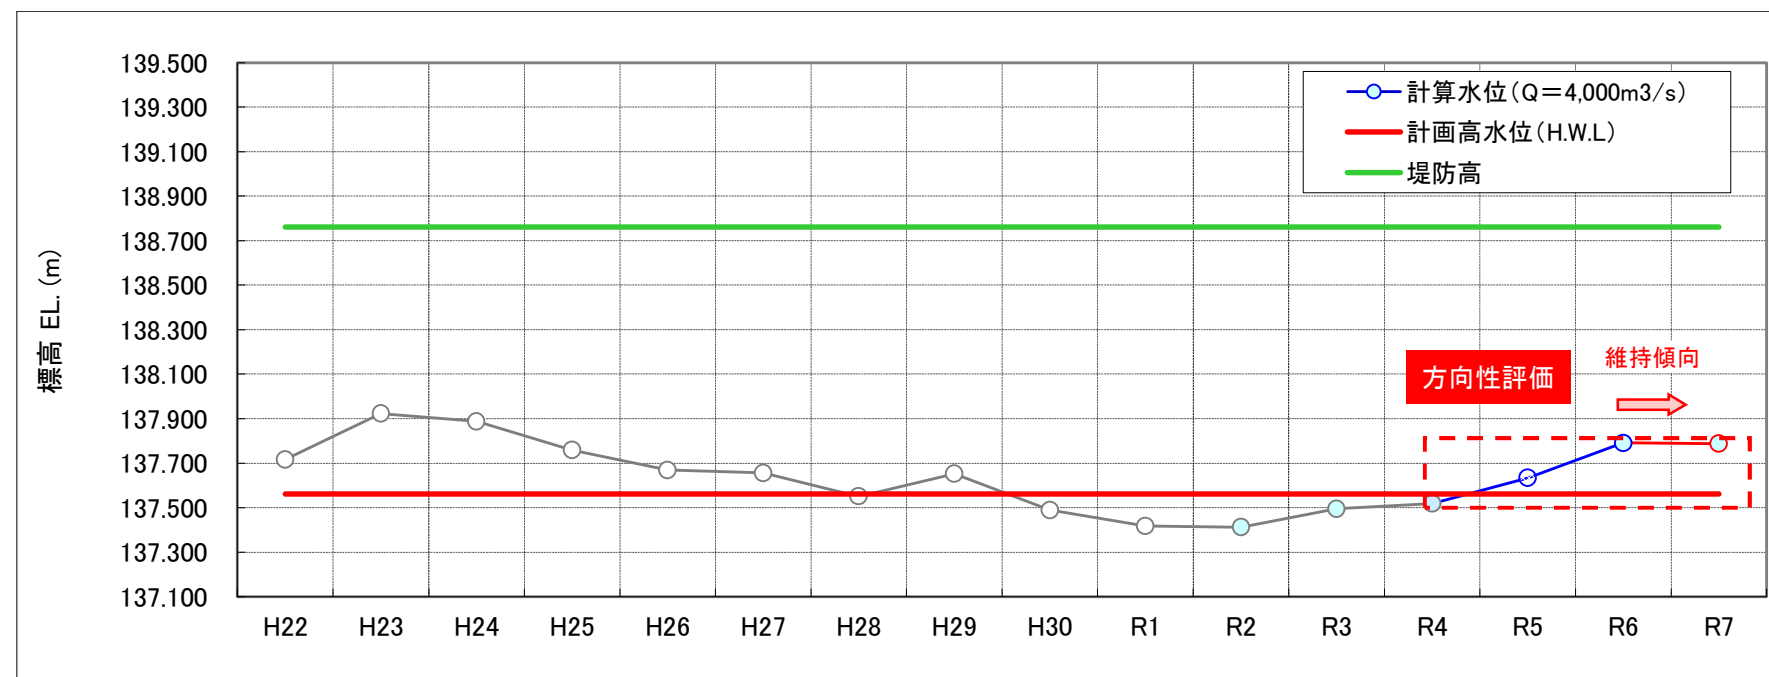
図9-7 山須原ダム上流（諸塚中心部）における計算水位と計画高水位の関係

項目	内容
計算方法	次元不等流計算
流量条件	4,000m <sup>3</sup> /s（山須原ダム地点） ※ 計画高水流量
河床条件	H22～R7 測量河床

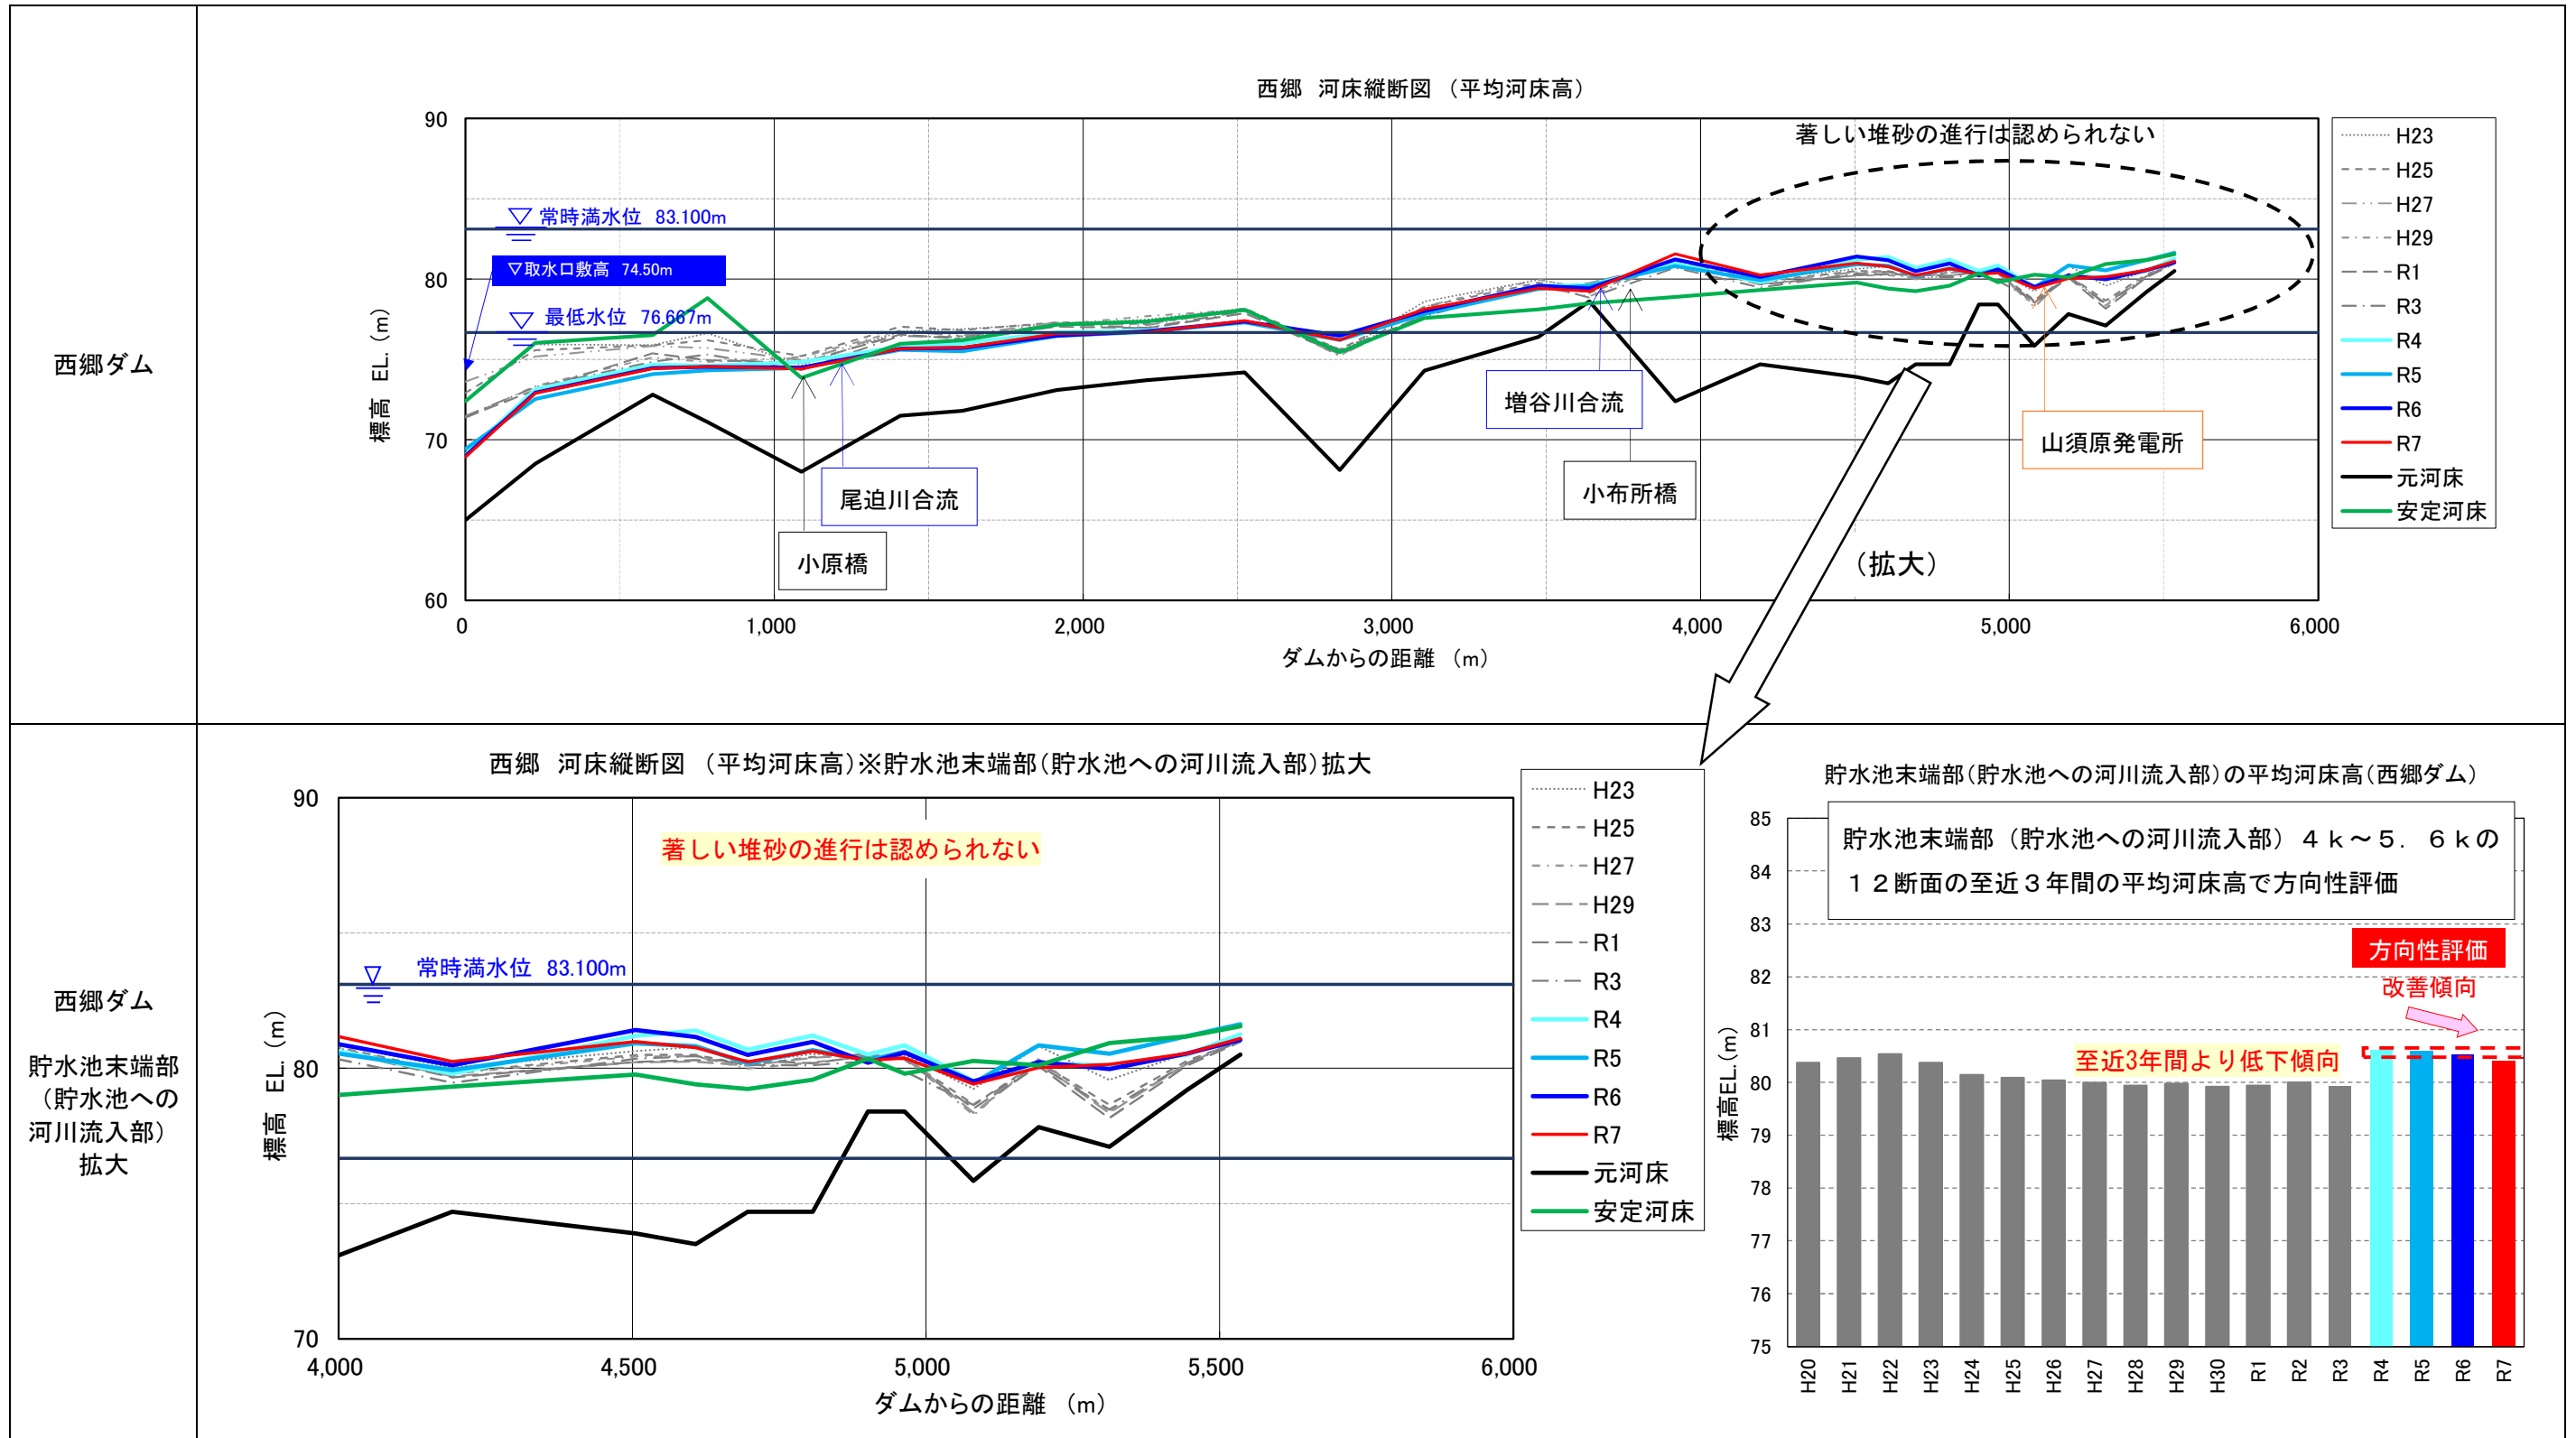
図9-8 ダム貯水池の堆砂形状（西郷ダム）

① 方向性：西郷ダム貯水池末端部（貯水池への河川流入部）の河床高は、至近3年間（令和4年度～令和6年度）の変動幅を下回ることから「改善傾向」と評価される。【評価結果：A】
