耳川水系総合土砂管理に関する評価・改善委員会

第14回 山地・ダム・河道・河口海岸ワーキンググループ

問題・課題評価資料【ダム領域】

令和8年3月16日

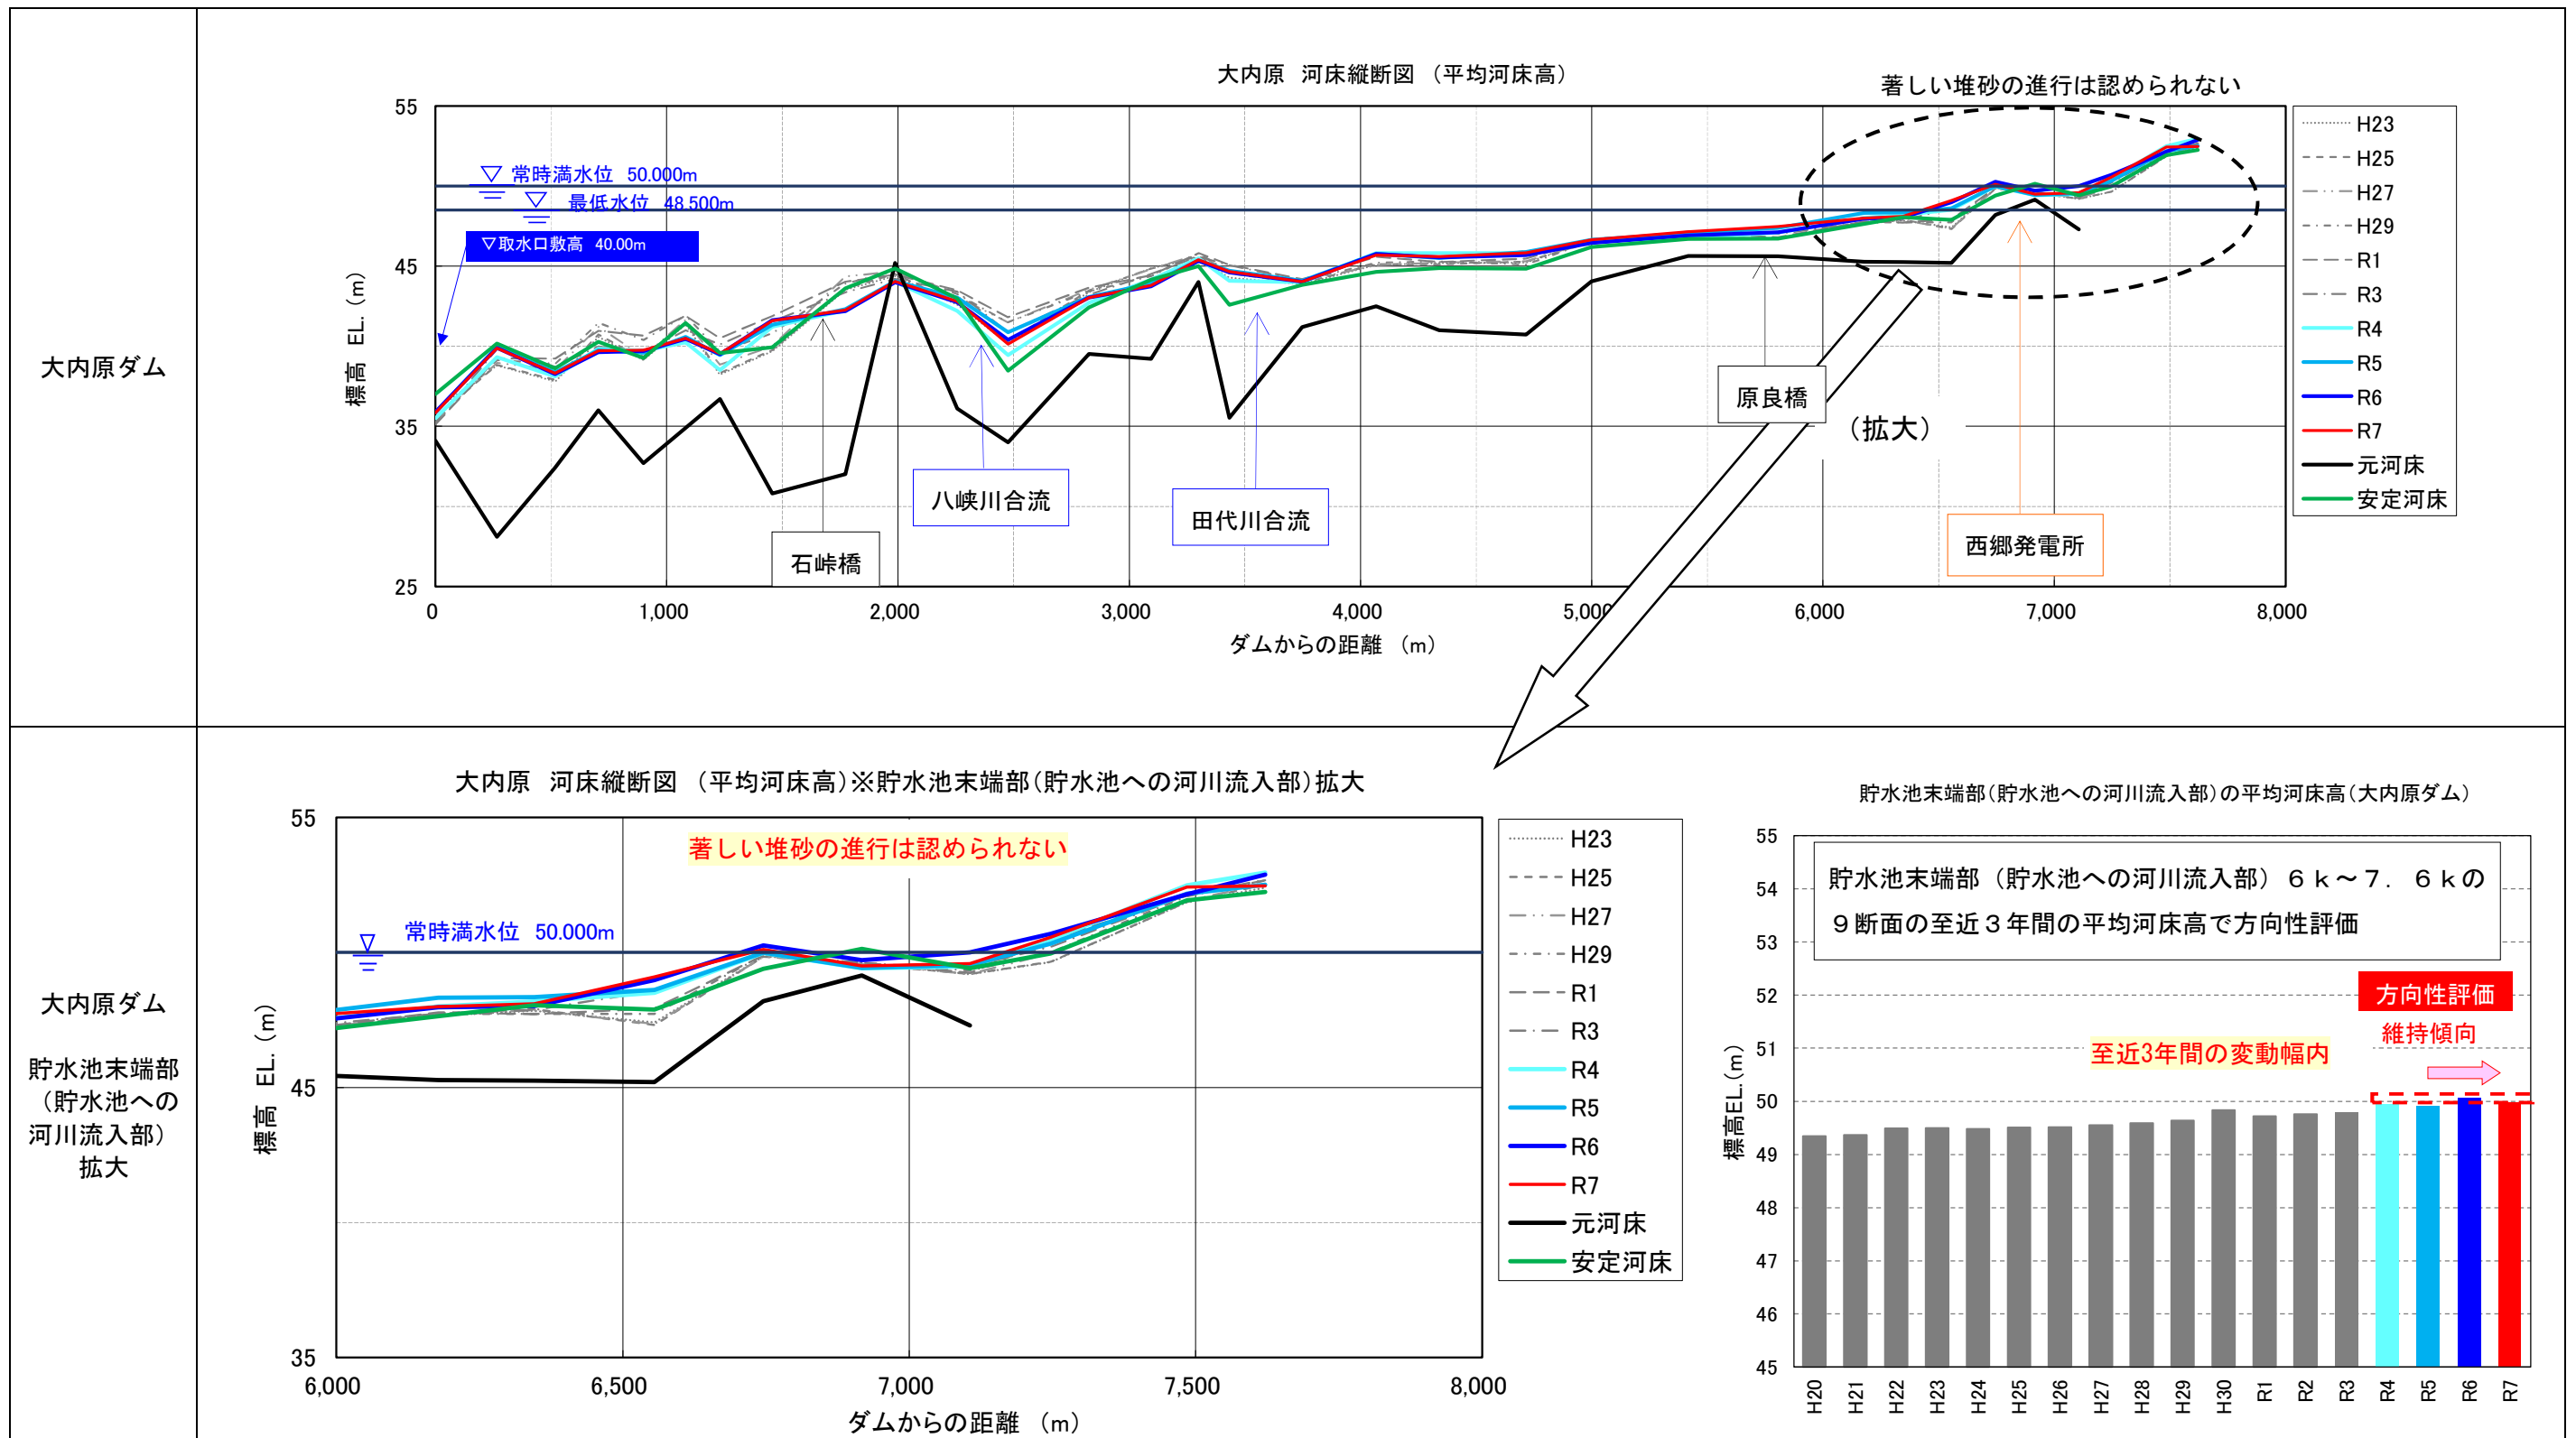
① 方向性：大内原ダム貯水池末端部（貯水池への河川流入部）の河床高は、至近3年間（令和4年度～令和6年度）の変動幅内にあることから「維持傾向」と評価される。【評価結果：B】

② 状態：上椎葉ダム、岩屋戸ダム、塚原ダム、西郷ダム、大内原ダム、諸塚ダムともに、貯水池末端部（貯水池への河川流入部）の堆砂による背水被害は確認されなかったことから、状態は「普通状態」と評価される。【評価結果：b】

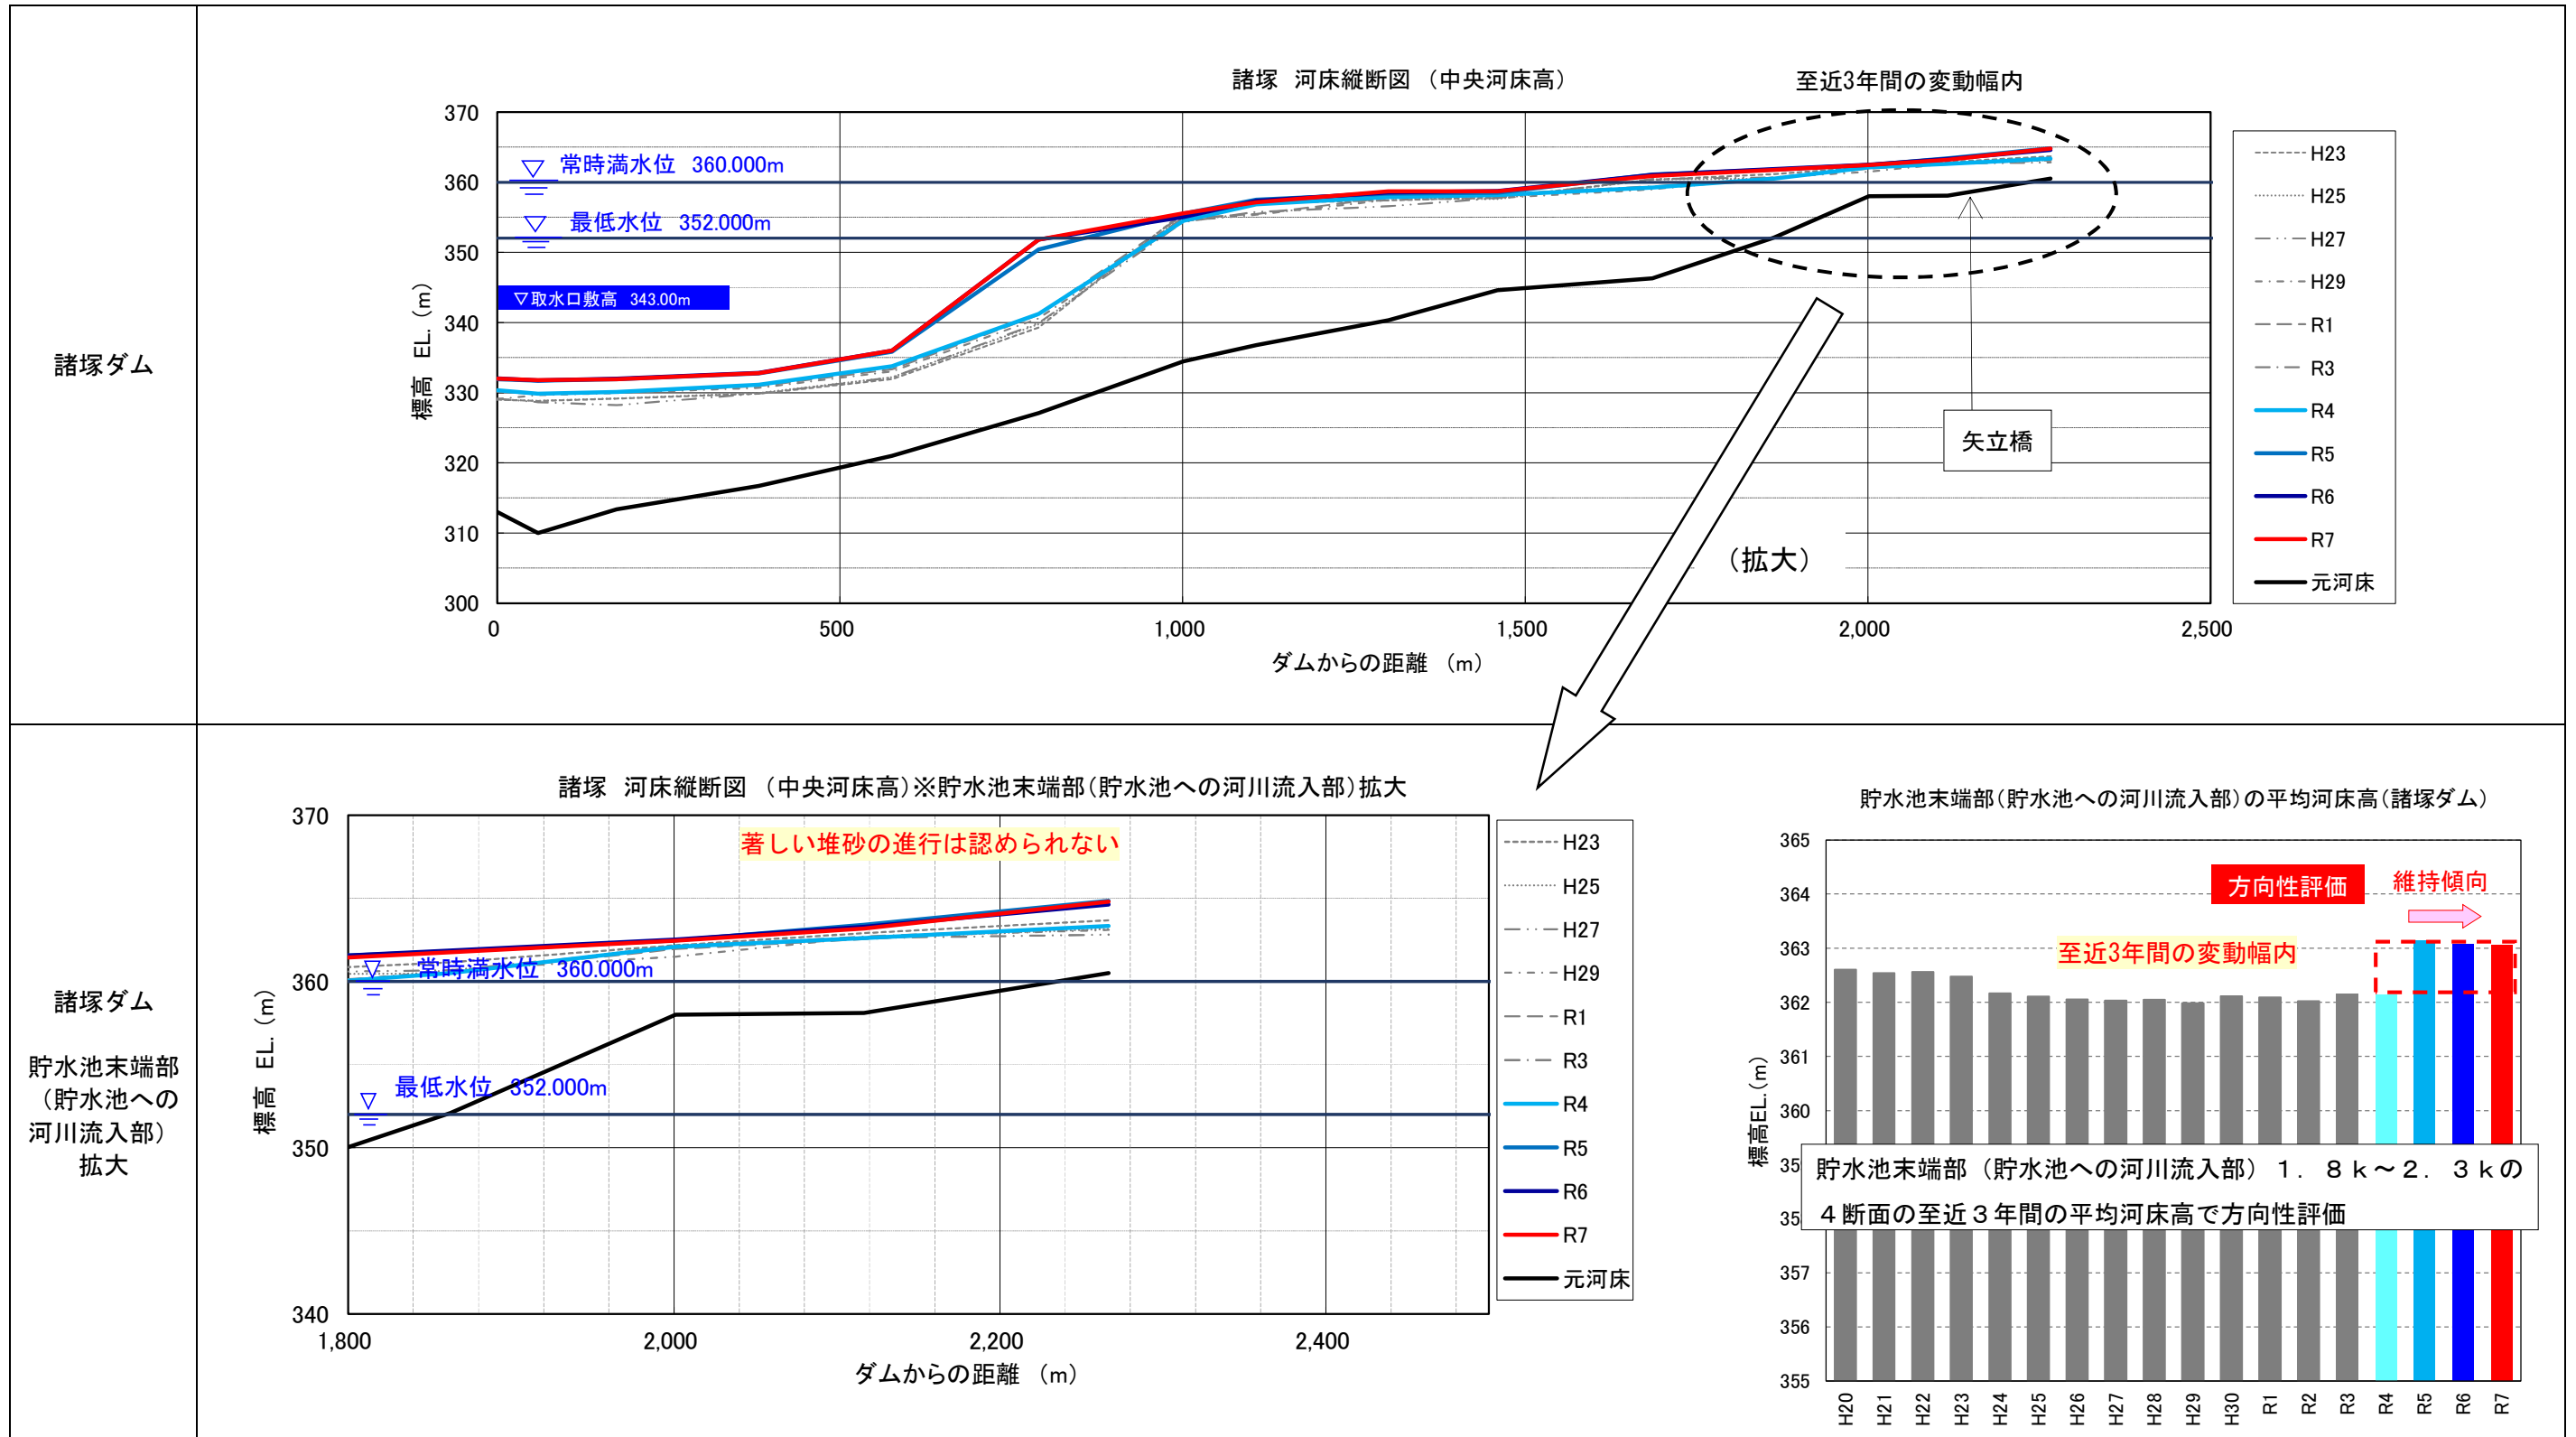
図9-10 ダム貯水池の堆砂形状（諸塚ダム）

① 方向性：諸塚ダム貯水池末端部（貯水池への河川流入部）の河床高は、至近3年間（令和4年度～令和6年度）の変動幅内にあることから「維持傾向」と評価される。【評価結果：B】

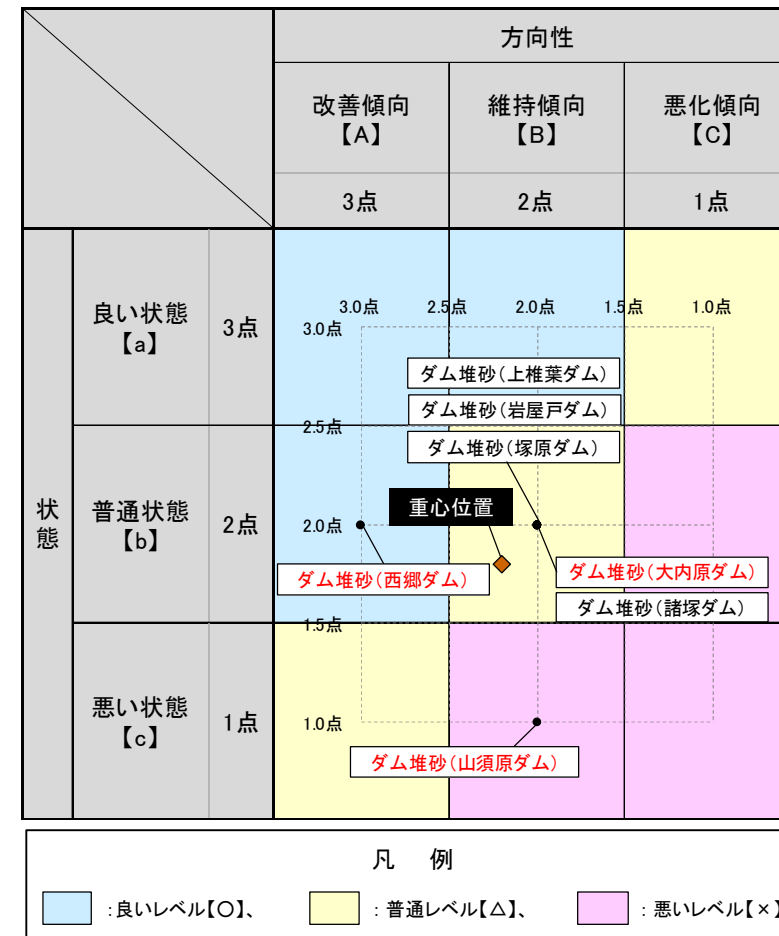
問題・課題  
(9)貯水池末端部(貯水池への河川流入部)治水安全度

モニタリング項目		方向性				状態			
		ランク	点数	重み付け	点数	ランク	点数	重み付け	点数
12	ダム堆砂(上椎葉ダム)	B	2	×1	2	b	2	×1	2
12	ダム堆砂(岩屋戸ダム)	B	2	×1	2	b	2	×1	2
12	ダム堆砂(塚原ダム)	B	2	×1	2	b	2	×1	2
12	<b>主</b> ダム堆砂(山須原ダム)	B	2	×2	4	c	1	×2	2
12	<b>主</b> ダム堆砂(西郷ダム)	A	3	×2	6	b	2	×2	4
12	<b>主</b> ダム堆砂(大内原ダム)	B	2	×2	4	b	2	×2	4
12	ダム堆砂(諸塚ダム)	B	2	×1	2	b	2	×1	2
小 計		-	-	×10	22	-	-	×10	18
重心(加重平均)		22/10= 2.2点				18/10= 1.8点

貯水池末端部(貯水池への河川流入部)治水安全度に関する総合評価：普通レベル【△】	
方向性	B ・上椎葉ダム貯水池末端部(貯水池への河川流入部)の河床高は、至近3年間(令和4年度～令和6年度)と比較して大きな変化はみられないことから「維持傾向」と評価される。 ・岩屋戸ダム貯水池末端部(貯水池への河川流入部)の河床高は、至近3年間(令和4年度～令和6年度)と比較して大きな変化はみられないことから「維持傾向」と評価される。 ・塚原ダム貯水池末端部(貯水池への河川流入部)の河床高は、至近3年間(令和4年度～令和6年度)と比較して大きな変化はみられないことから「維持傾向」と評価される。 ・山須原ダム貯水池末端部(貯水池への河川流入部)の河床高は、至近3年間(令和4年度～令和6年度)と比較して大きな変化はみられないことから「維持傾向」と評価される。なお、山須原ダム上流の諸塚中心部の計算水位は、至近3年間(令和4年度～令和6年度)の変動幅内にあることから「維持傾向」と評価される。 ・西郷ダム貯水池末端部(貯水池への河川流入部)の河床高は、至近3年間(令和4年度～令和6年度)と比較して低下していることから「改善傾向」と評価される。 ・大内原ダム貯水池末端部(貯水池への河川流入部)の河床高は、至近3年間(令和4年度～令和6年度)と比較して大きな変化はみられないことから「維持傾向」と評価される。 ・諸塚ダム貯水池末端部(貯水池への河川流入部)の河床高は、至近3年間(令和4年度～令和6年度)と比較して大きな変化はみられないことから「維持傾向」と評価される。 ・以上より、「貯水池末端部(貯水池への河川流入部)治水安全度」の方向性は、維持傾向【B】と評価される。
状態	b ・山須原ダム上流の諸塚中心部の計算水位は、計画高水位を上回ることから「悪い状態」と評価される。 ・上椎葉ダム、岩屋戸ダム、塚原ダム、西郷ダム、大内原ダム、諸塚ダムともに、貯水池末端部(貯水池への河川流入部)の堆砂による背水被害は確認されなかったことから、状態は「普通状態」と評価される。 ・以上より、「貯水池末端部(貯水池への河川流入部)治水安全度」の状態は、普通状態【b】と評価される。

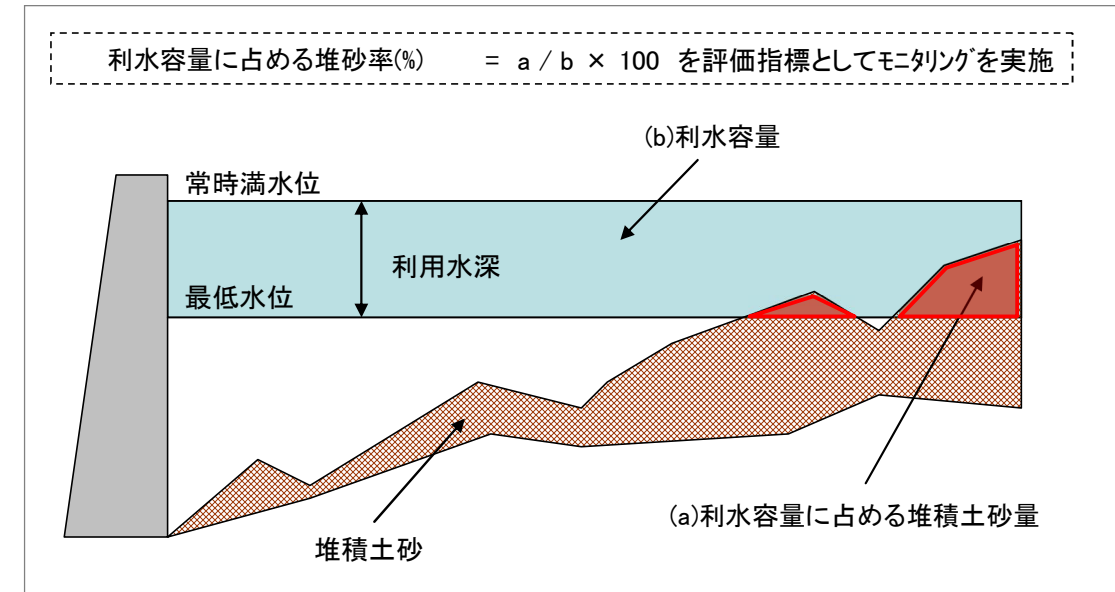
図10-1 利水容量に占める堆砂率のイメージ

マルチビーム方式による深浅測量(堆砂測量)を実施し、各ダム貯水池の利水容量に占める堆砂量(堆砂率)を把握する。

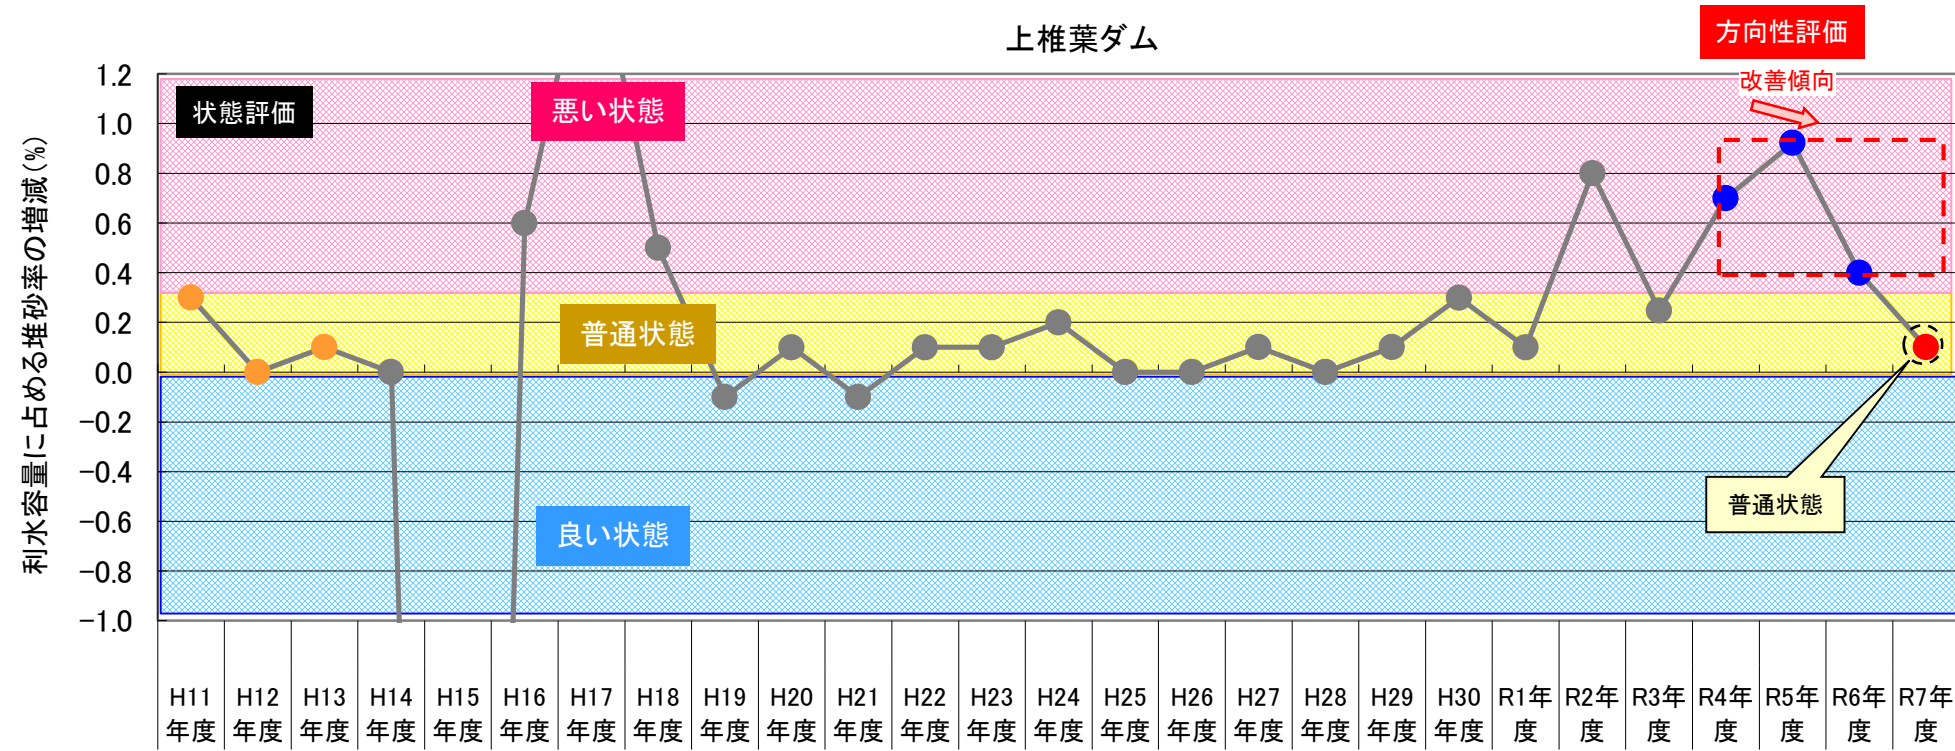
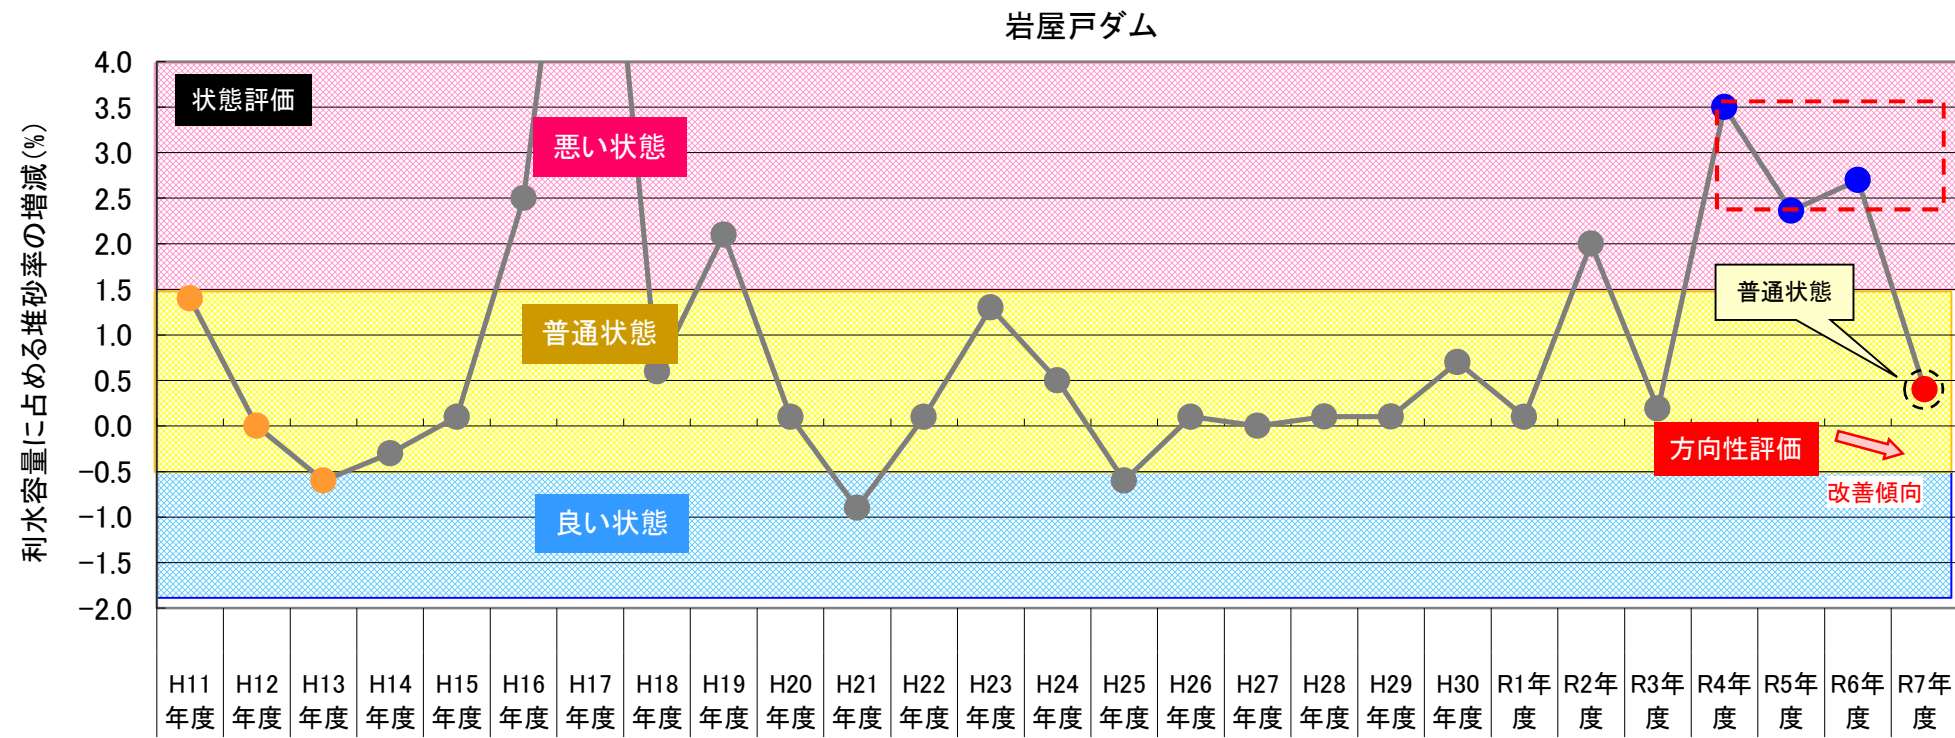
図10-2(1) 利水容量に占める堆砂率の増減の推移(上椎葉ダム、岩屋戸ダム)

- ① 方向性：上椎葉ダムの利水容量堆砂率の方向性は、至近3年間(令和4年度～令和6年度)の変動幅を下回ることから「改善傾向」と評価される。【評価結果：A】
- ② 状態：上椎葉ダムの利水容量堆砂率の状態は、基準年(平成11～13年)の変動幅内であることから「普通状態」と評価される。【評価結果：b】

- ① 方向性：岩屋戸ダムの利水容量堆砂率の方向性は、至近3年間(令和4年度～令和6年度)の変動幅を下回ることから「改善傾向」と評価される。【評価結果：A】
- ② 状態：岩屋戸ダムの利水容量堆砂率の状態は、基準年(平成11～13年)の変動幅内であることから「普通状態」と評価される。【評価結果：b】

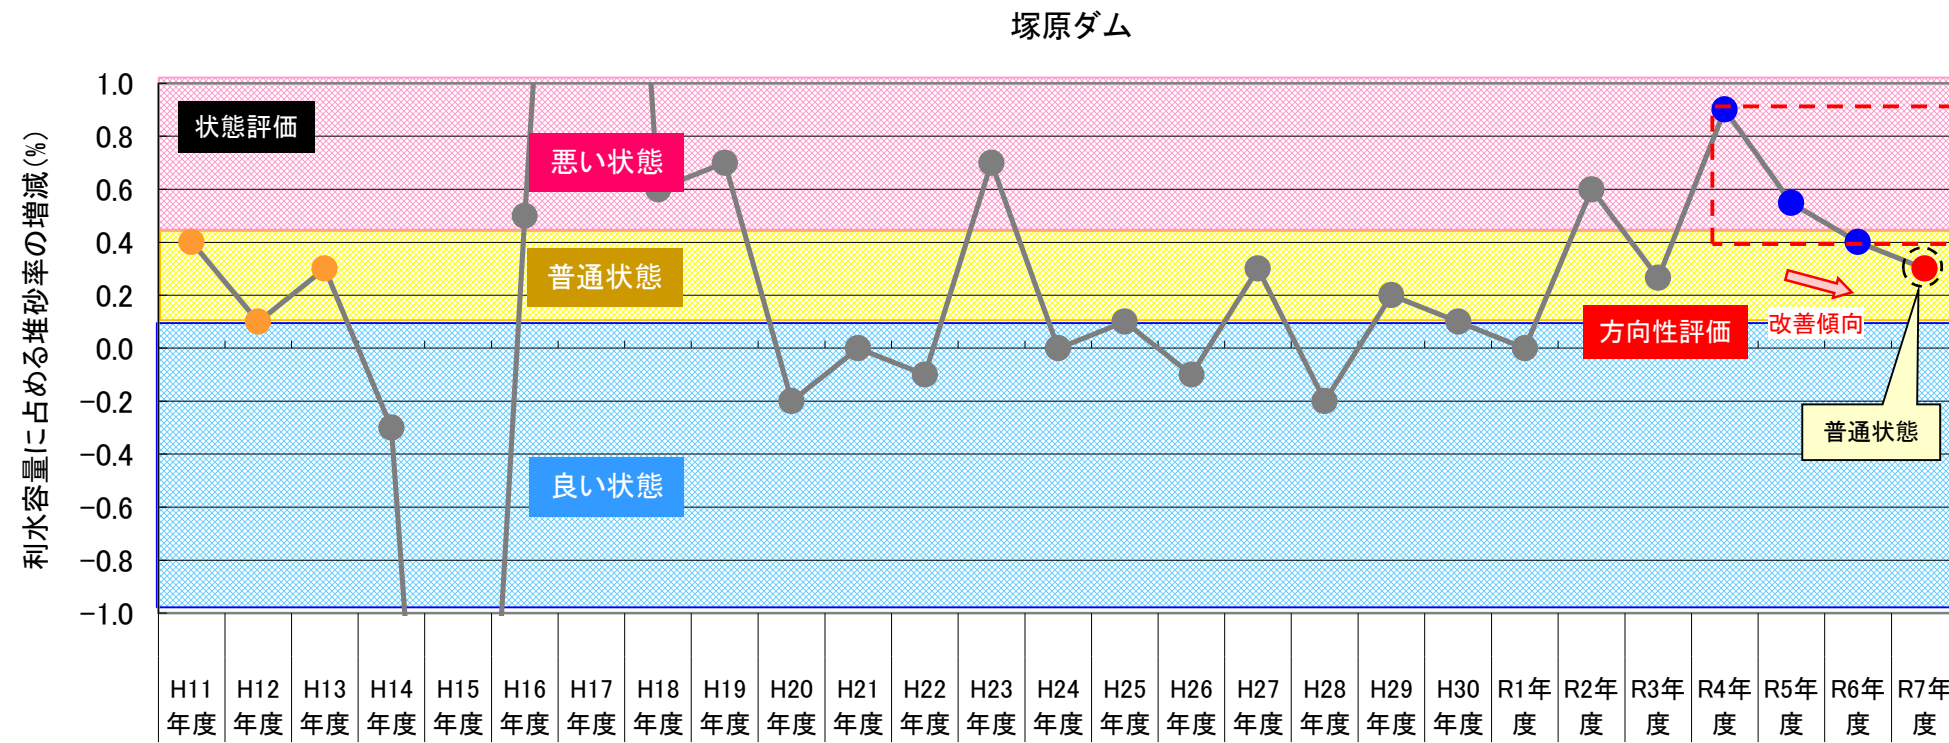
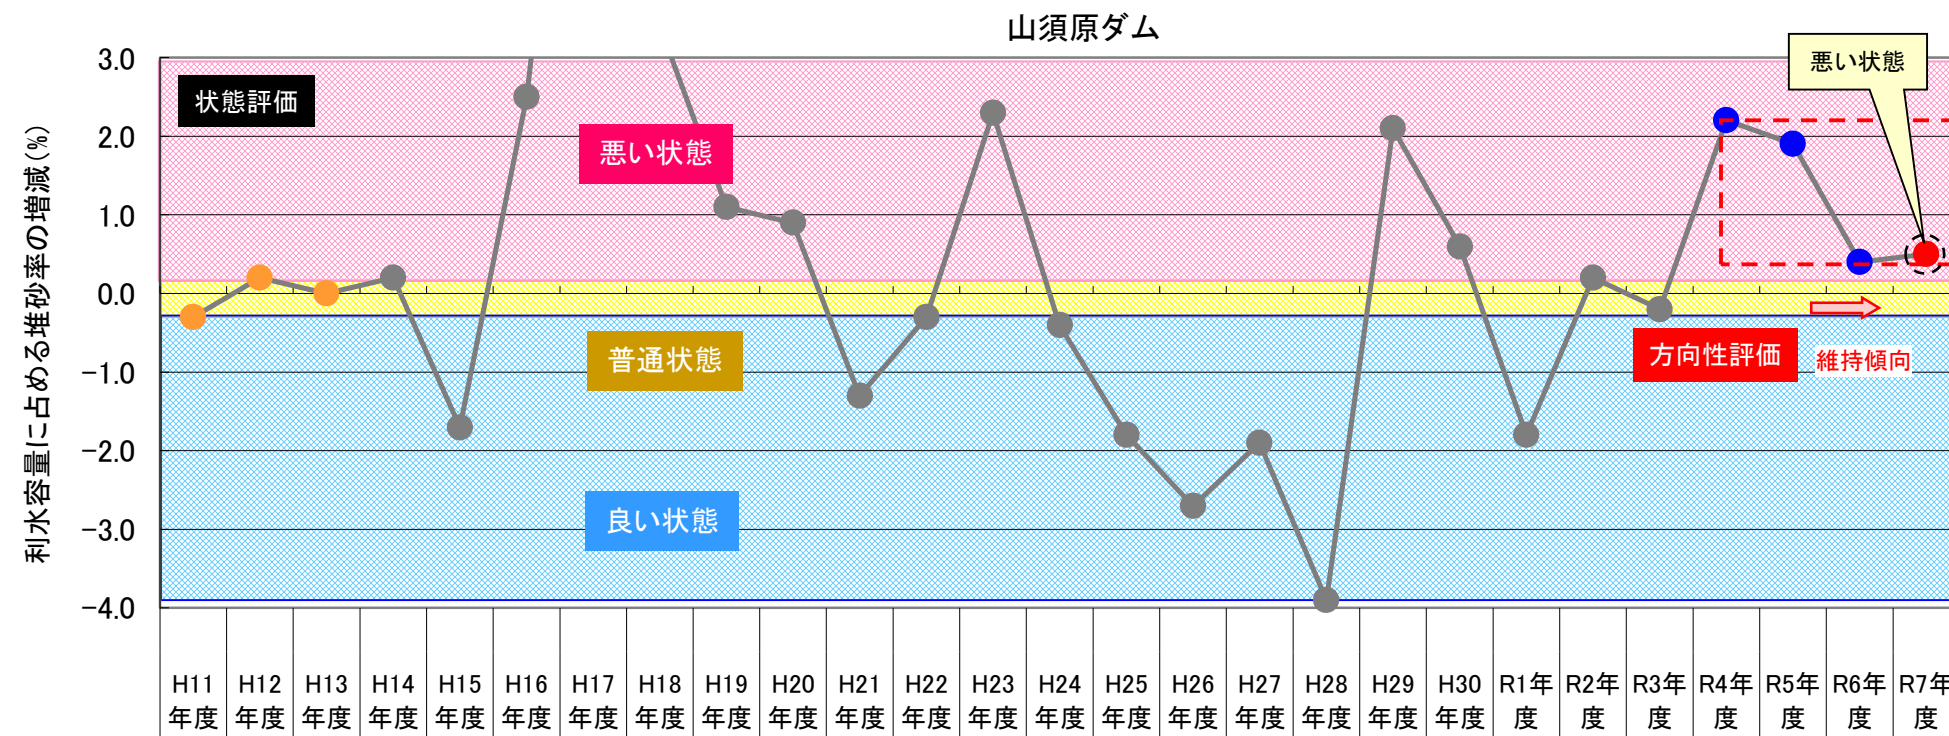
図10-2(2) 利水容量に占める堆砂率の増減の推移（塚原ダム、山須原ダム）

- ① 方向性：塚原ダムの利水容量堆砂率の方向性は、至近3年間（令和4年度～令和6年度）の変動幅を下回ることから「改善傾向」と評価される。【評価結果：A】
- ② 状態：塚原ダムの利水容量堆砂率の状態は、基準年（平成11～13年）の変動幅内であることから「普通状態」と評価される。【評価結果：b】

- ① 方向性：山須原ダムの利水容量堆砂率の方向性は、至近3年間（令和4年度～令和6年度）の変動幅内にあることから「維持傾向」と評価される。【評価結果：B】
- ② 状態：山須原ダムの利水容量堆砂率の状態は、基準年（平成11～13年）の変動幅を上回ることから「悪い状態」と評価される。【評価結果：c】

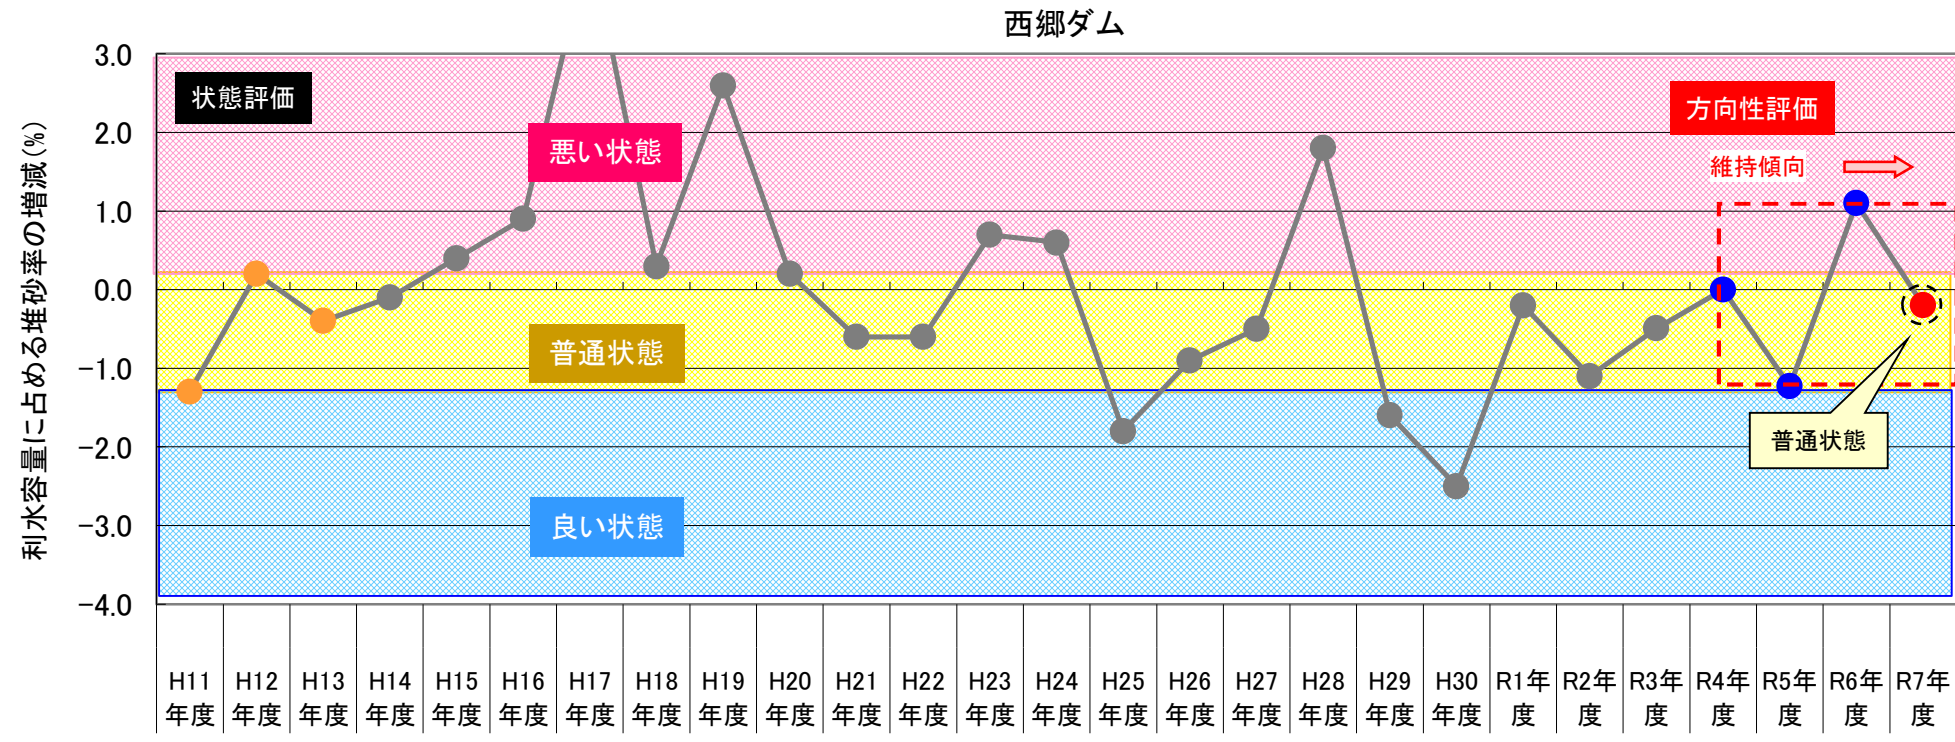
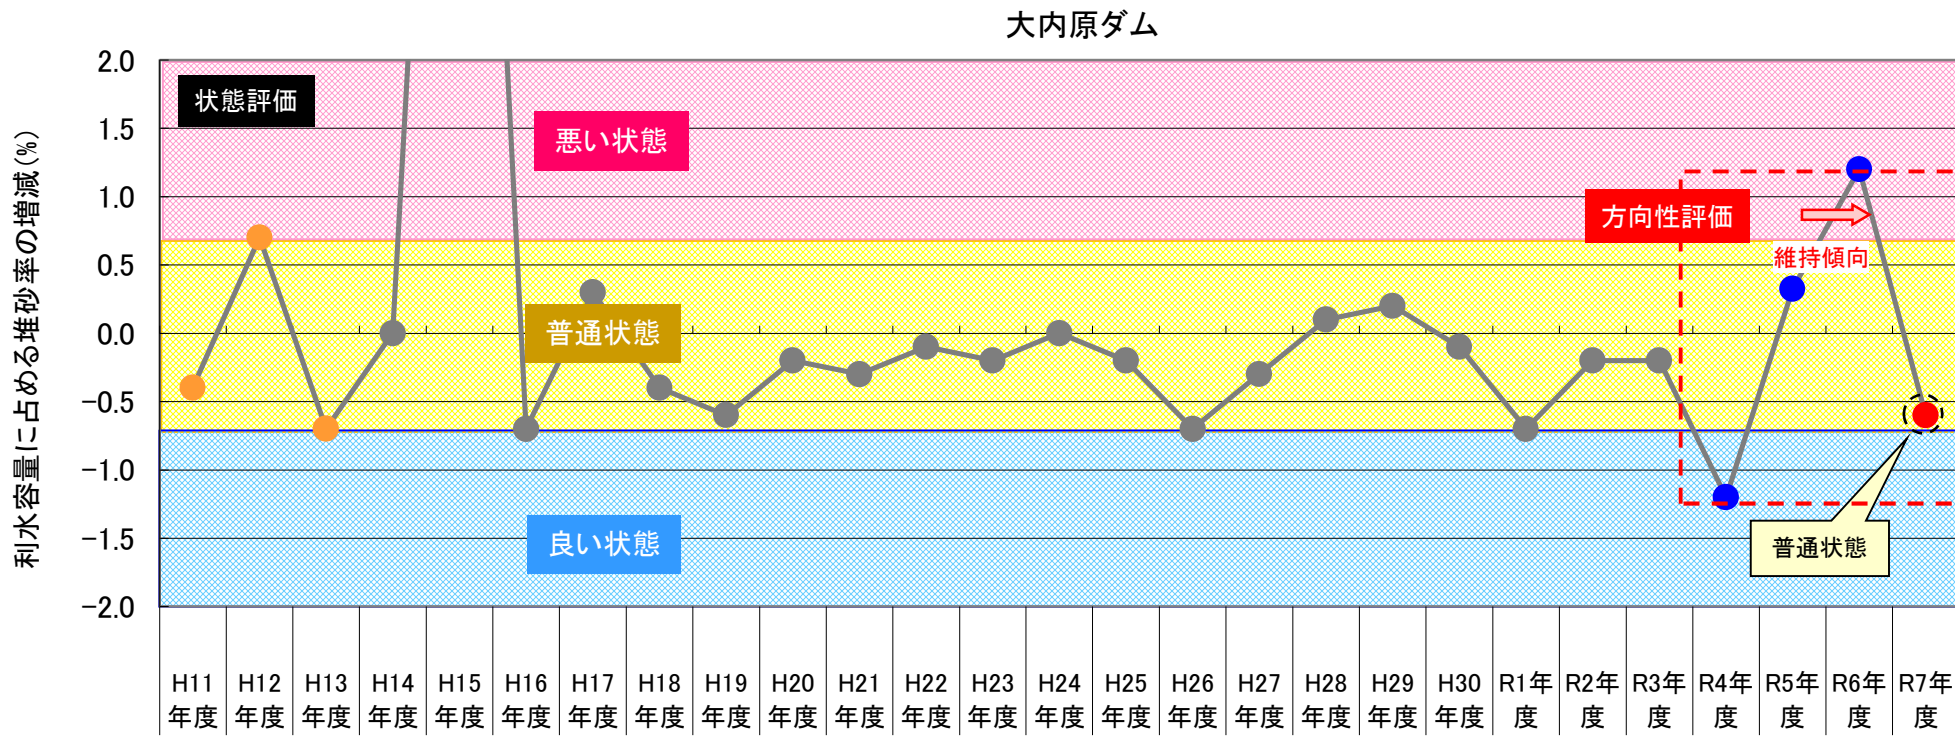
図10-2(3) 利水容量に占める堆砂率の増減の推移（西郷ダム、大内原ダム）

- ① 方向性：西郷ダムの利水容量堆砂率の方向性は、至近3年間（令和4年度～令和6年度）の変動幅内にあることから「維持傾向」と評価される。【評価結果：B】
- ② 状態：西郷ダムの利水容量堆砂率の状態は、基準年（平成11～13年）の変動幅内であることから「普通状態」と評価される。【評価結果：b】

- ① 方向性：大内原ダムの利水容量堆砂率の方向性は、至近3年間（令和4年度～令和6年度）の変動幅内にあることから「維持傾向」と評価される。【評価結果：B】
- ② 状態：大内原ダムの利水容量堆砂率の状態は、基準年（平成11～13年）の変動幅内であることから「普通状態」と評価される。【評価結果：b】

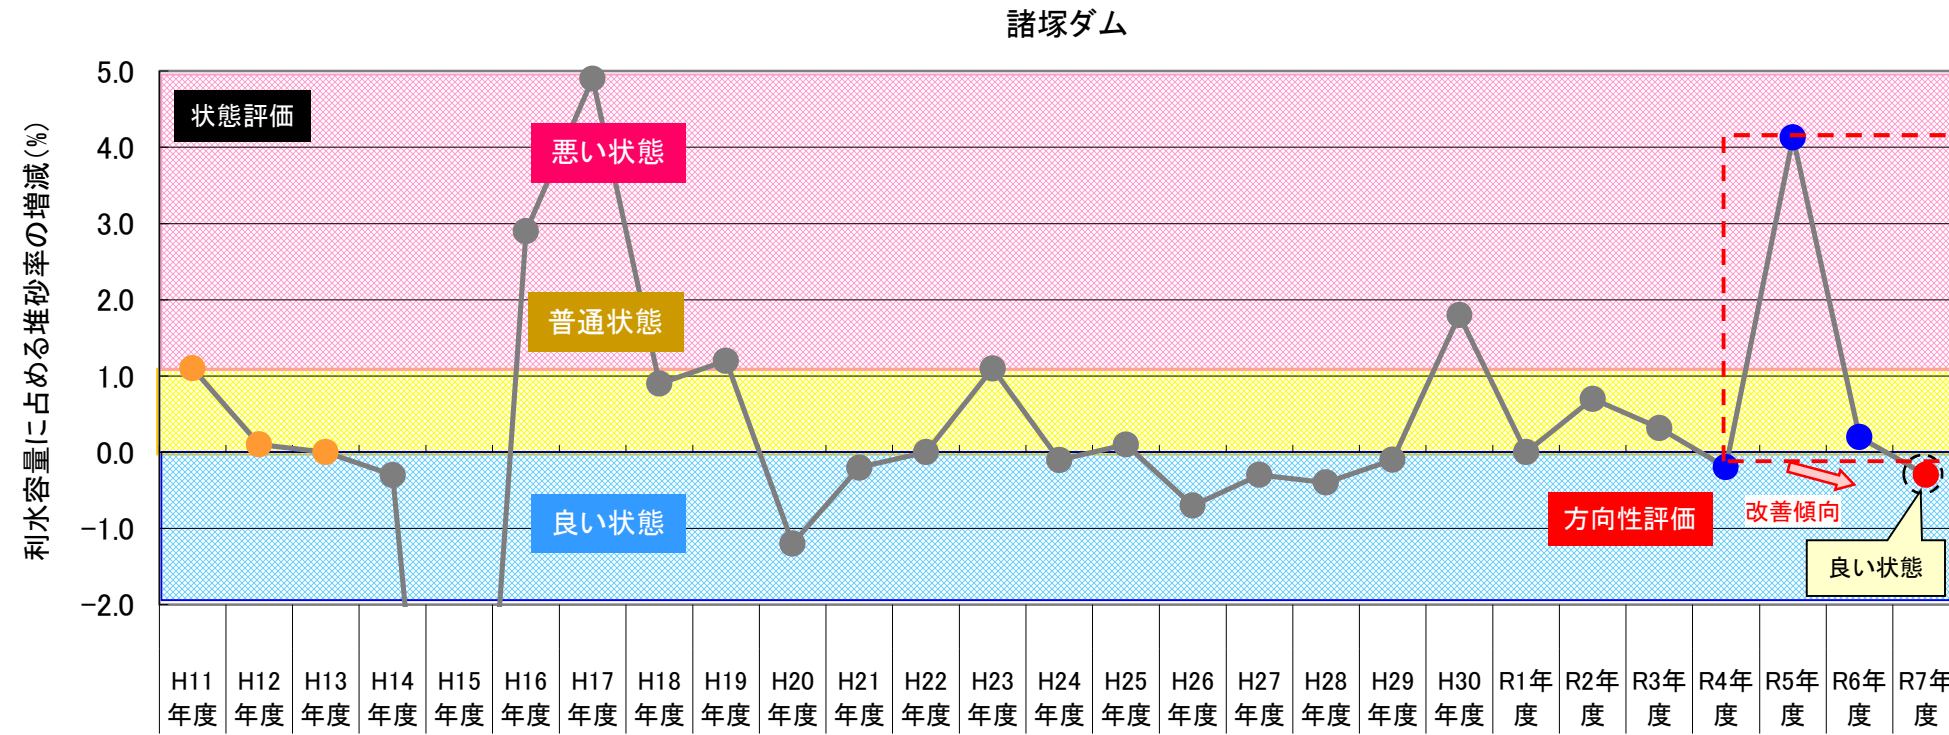
図10-2(4) 利水容量に占める堆砂率の増減の推移（諸塚ダム）

- ① 方向性：諸塚ダムの利水容量堆砂率の方向性は、至近3年間（令和4年度～令和6年度）の変動幅を下回ることから「改善傾向」と評価される。【評価結果：A】
- ② 状態：諸塚ダムの利水容量堆砂率の状態は、基準年（平成11～13年）の変動幅を下回ること「良い状態」と評価される。【評価結果：a】

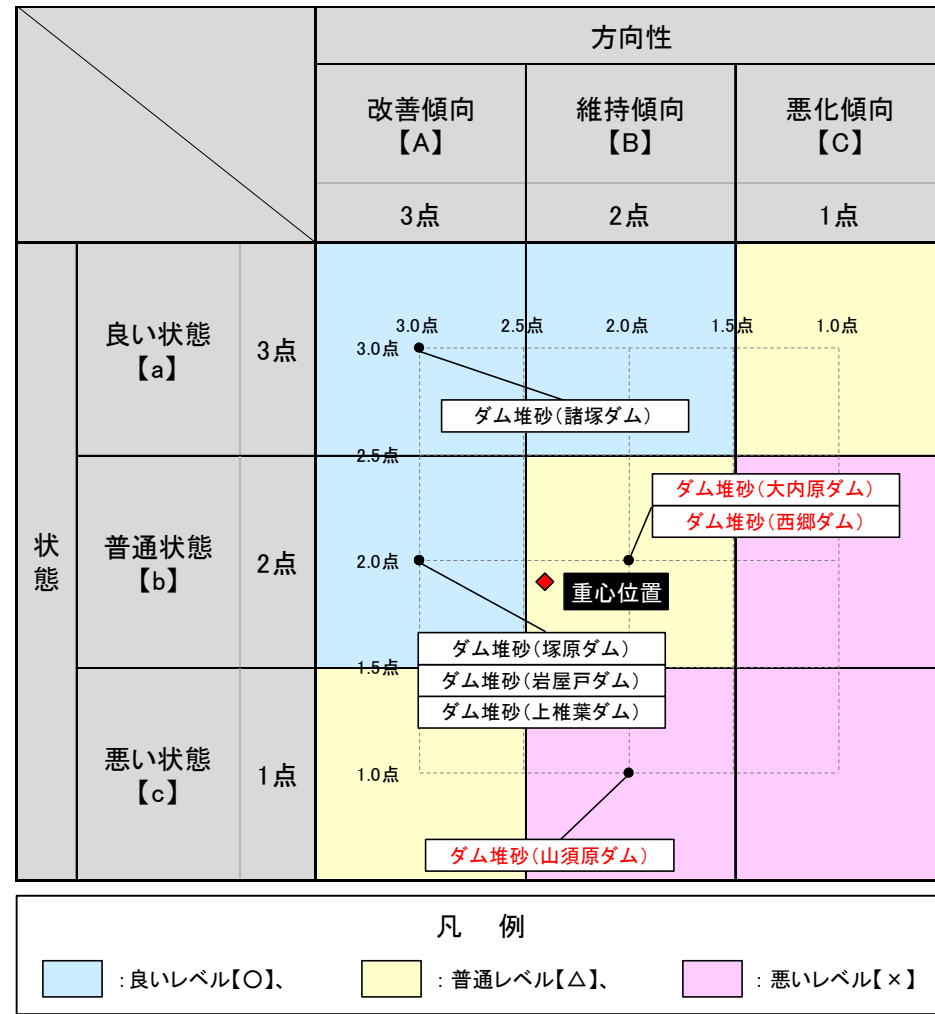
問題・課題	
(10)利水容量

モニタリング項目		方向性				状態			
		ランク	点数	重み付け	点数	ランク	点数	重み付け	点数
12	ダム堆砂(上椎葉ダム)	A	3	×1	3	b	2	×1	2
12	ダム堆砂(岩屋戸ダム)	A	3	×1	3	b	2	×1	2
12	ダム堆砂(塚原ダム)	A	3	×1	3	b	2	×1	2
12	<b>主</b> ダム堆砂(山須原ダム)	B	2	×2	4	c	1	×2	2
12	<b>主</b> ダム堆砂(西郷ダム)	B	2	×2	4	b	2	×2	4
12	<b>主</b> ダム堆砂(大内原ダム)	B	2	×2	4	b	2	×2	4
12	ダム堆砂(諸塚ダム)	A	3	×1	3	a	3	×1	3
小 計		-	-	×10	24	-	-	×10	19
重心(加重平均)		24/10= 2.4点				19/10= 1.9点

利水容量に関する総合評価：普通レベル【△】	
方向性	B ・上椎葉ダムの利水容量堆砂率の方向性は、至近3年間(令和4年度～令和6年度)の変動幅を下回ることから「改善傾向」と評価される。 ・岩屋戸ダムの利水容量堆砂率の方向性は、至近3年間(令和4年度～令和6年度)の変動幅を下回ることから「改善傾向」と評価される。 ・塚原ダムの利水容量堆砂率の方向性は、至近3年間(令和4年度～令和6年度)の変動幅を下回ることから「改善傾向」と評価される。 ・山須原ダムの利水容量堆砂率の方向性は、至近3年間(令和4年度～令和6年度)の変動幅内にあることから「維持傾向」と評価される。 ・西郷ダムの利水容量堆砂率の方向性は、至近3年間(令和4年度～令和6年度)の変動幅内にあることから「維持傾向」と評価される。 ・大内原ダムの利水容量堆砂率の方向性は、至近3年間(令和4年度～令和6年度)の変動幅内にあることから「維持傾向」と評価される。 ・諸塚ダムの利水容量堆砂率の方向性は、至近3年間(令和4年度～令和6年度)の変動幅を下回ることから「改善傾向」と評価される。 ・以上より、「利水容量」の方向性は、維持傾向【B】と評価される。
状態	b ・上椎葉ダムの利水容量堆砂率の状態は、基準年(平成11～13年)の変動幅内であることから「普通状態」と評価される。 ・岩屋戸ダムの利水容量堆砂率の状態は、基準年(平成11～13年)の変動幅内であることから「普通状態」と評価される。 ・塚原ダムの利水容量堆砂率の状態は、基準年(平成11～13年度)の変動幅内であることから「普通状態」と評価される。 ・山須原ダムの利水容量堆砂率の状態は、基準年(平成11～13年度)の変動幅を上回ることから「悪い状態」と評価される。 ・西郷ダムの利水容量堆砂率の状態は、基準年(平成11～13年)の変動幅内であることから「普通状態」と評価される。 ・大内原ダムの利水容量堆砂率の状態は、基準年(平成11～13年)の変動幅内であることから「普通状態」と評価される。 ・諸塚ダムの利水容量堆砂率の状態は、基準年(平成11～13年)の変動幅を下回ること「良い状態」と評価される。 ・以上より、「利水容量」の状態は、普通状態【b】と評価される。

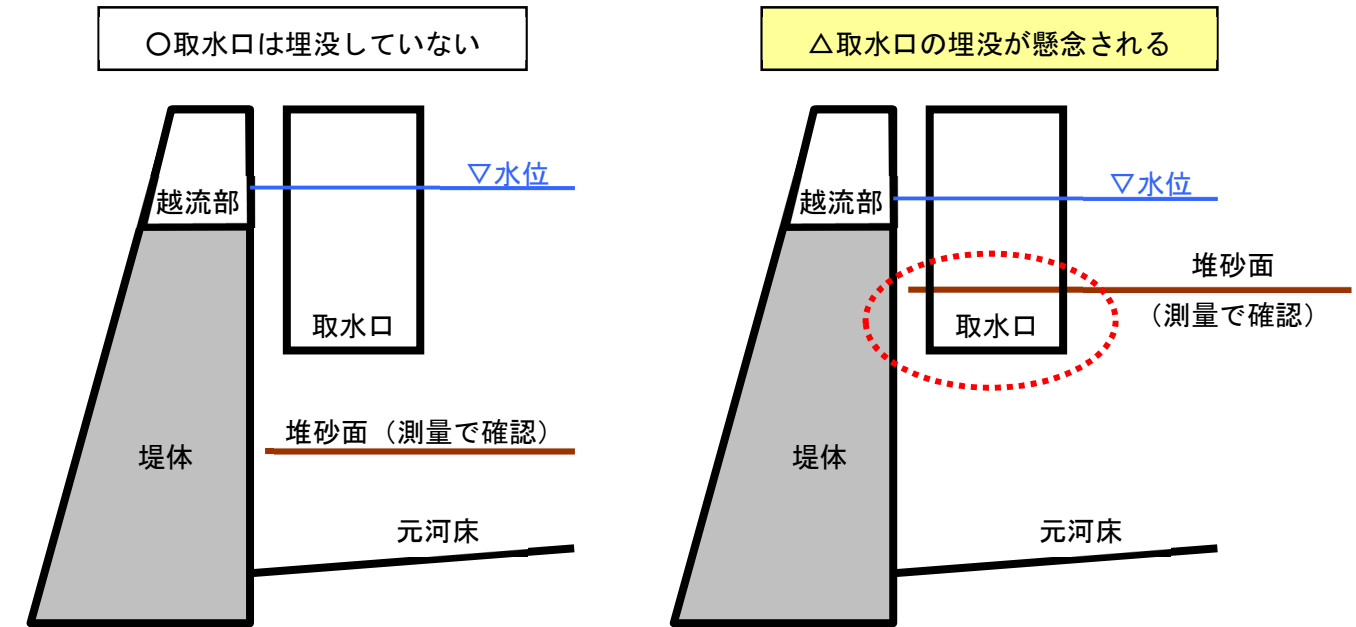
図11-1 堆砂形状と取水口高さの比較による取水機能評価イメージ

ダム堆砂形状から、堤体付近の堆砂面(貯水池中央部の河床高)と取水口の敷高の比較を行ない、取水機能の状況を把握する。
